Asbestinventarisatetest

Moorselstraat 290, 3080 Tervuren

Attestnummer : 20260508-000215.000

Uitgegeven op : 08.05.2026

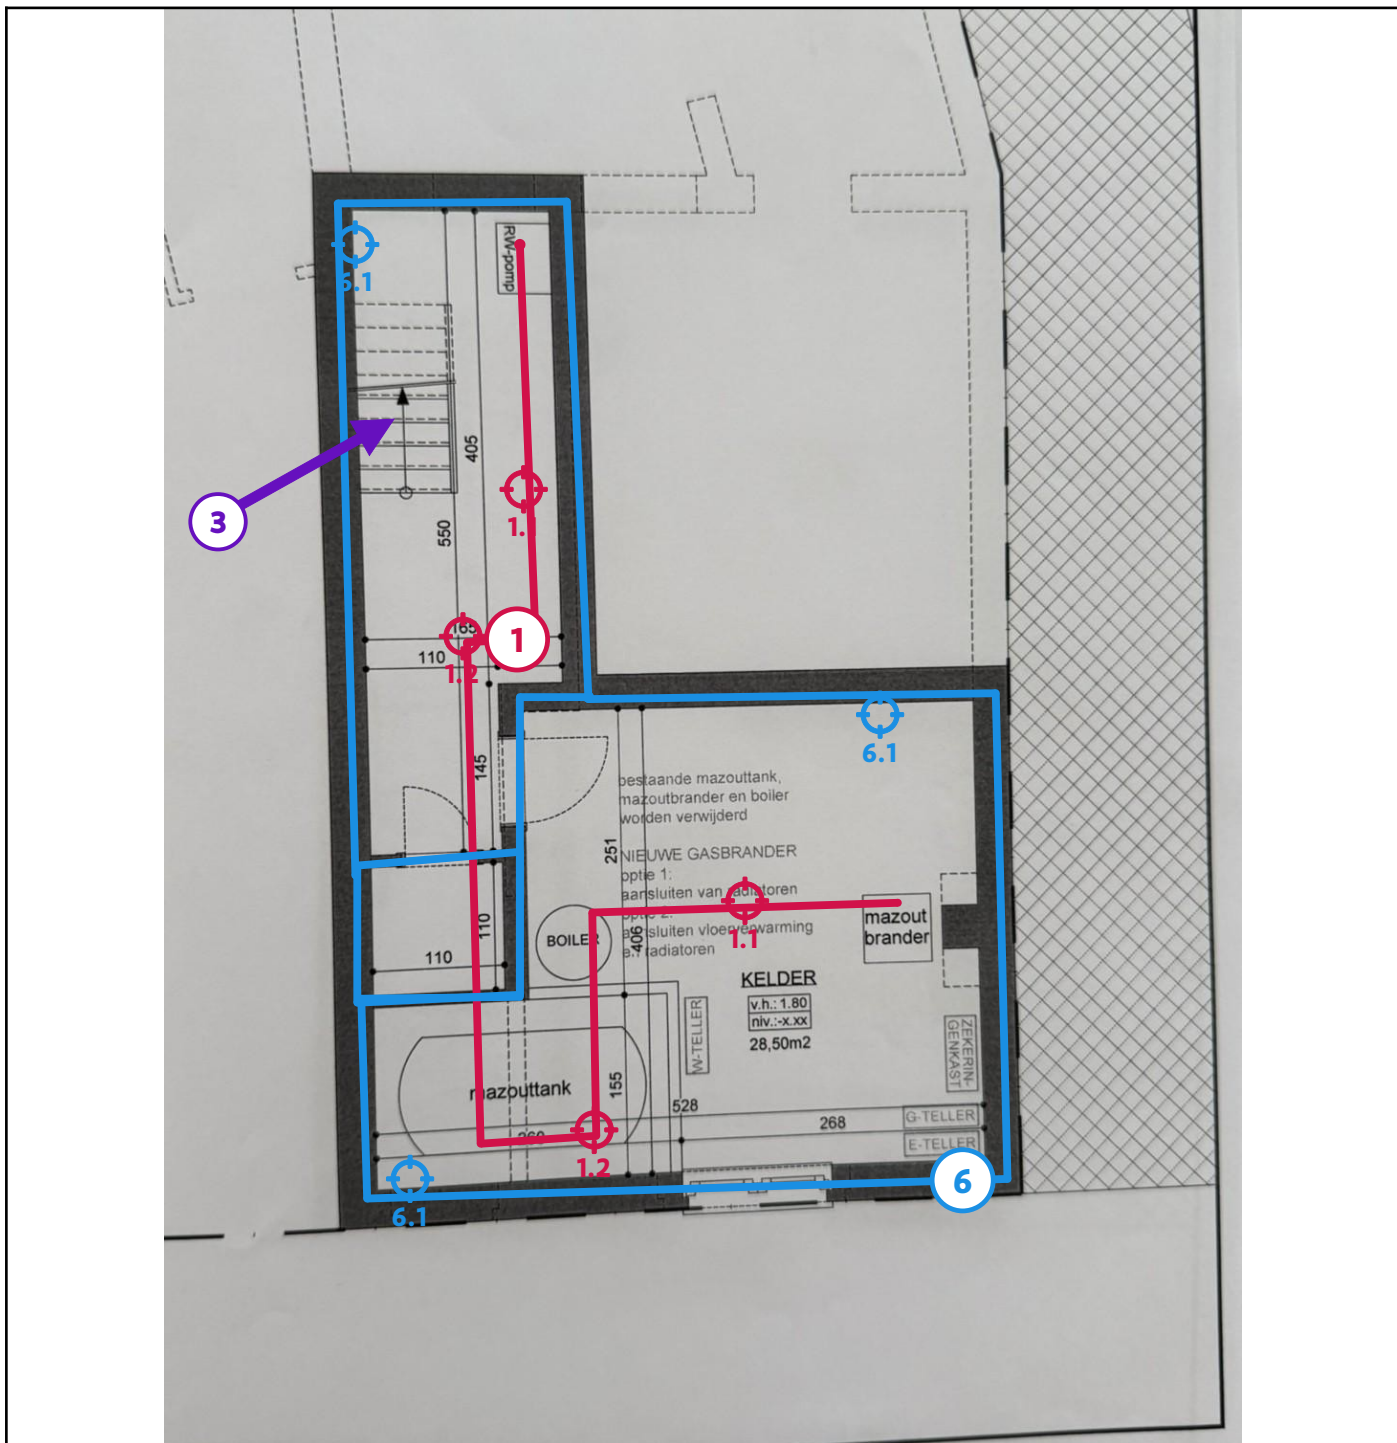
Plan 1.1: 1 - V-1

Beschrijving	Type	Actie
1. Leidingisolatie kelder	Asbestmateriaal	Dringend verwijderen
1.1 Code: ST 6	Mengmonster	-

1.2 Code: ST 7	Mengmonster	-
3. Vloerzeil trap kelder (niet-asbestverdacht)	Advies	-
6. Cementering kelder	Geen asbest	-
6.1 Code: ST 4	Mengmonster	-

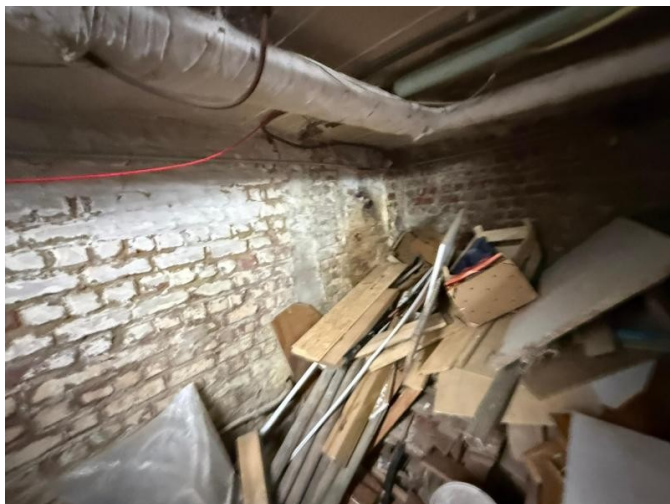
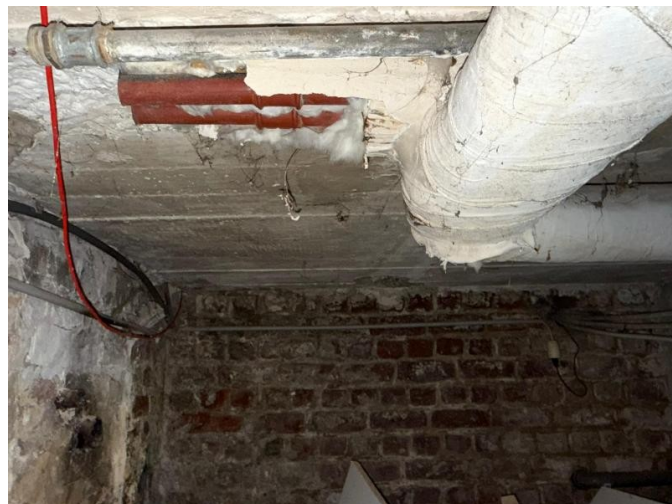
Eindbeoordeling materiaalrisico	Hoog materiaalrisico en/of hoge kans op vezelvrijgave
---------------------------------	-------------------------------------------------------

Gebondenheid	Categorie 2: niet-hechtgebonden met matrix
Asbestsoort (vezeltype)	Amfibool aanwezig, uitgezonderd crocidoliet
Asbestconcentratie	Laag (< 50%)
Afschermingsgraad van het gehele materiaal	Geheel of deels vrij aan de binnenlucht, maar geen contact met binnenluchtstromen
Toestand van het materiaal	Zwaar beschadigd, zwaar verweerd

#	Type	Referentie	Resultaat
1.1	Mengmonster	ST 6	Amosiet, Chrysotiel
1.2	Mengmonster	ST 7	Amosiet, Chrysotiel

Beschrijving	Leidingisolatie kelder
Omgeving	Binnen
Primaire drager	HVAC infrastructuur en uitrusting
Asbestmateriaal	In-situ afwerkingslagen - Thermische isolatie
Bindmiddel van asbestmateriaal	Gips - kalk
Gebondenheid op basis van bindmiddel	Niet-hechtgebonden
Hoeveelheid (lengte - omtrek - dikte - aantal)	<ul style="list-style-type: none">• 14,00 m - 18,00 cm - 4,00 cm - 1 stuk
Totaal volume	0,101 m ³
Eenvoudig bereikbaar	Ja
Bevestigingswijze	<ul style="list-style-type: none">• Verlijmd, ingegoten, versmeerd
Identificatiemethode	Een monstername door de asbestdeskundige met laboanalyse door een asbestlabo.
Destructieve handeling voor identificatie	Nee

Dringend verwijderen

- Verwijder dit asbestmateriaal zo snel mogelijk. Volg de toestand goed op.

- Hermetische zone (erkend asbestverwijderaars)
Bepaalde asbestmaterialen mogen enkel door erkende asbestverwijderaars verwijderd worden via de techniek hermetische zone of met de couveusezakmethode. De ondernemingen in deze lijst zijn erkend voor het uitvoeren van asbestverwijdering zowel met eenvoudige handelingen als volgens de hermetisch afgesloten zone, tenzij anders vermeld. Zij volgen daarbij strikte veiligheidsprocedures en gebruiken gespecialiseerd materieel.

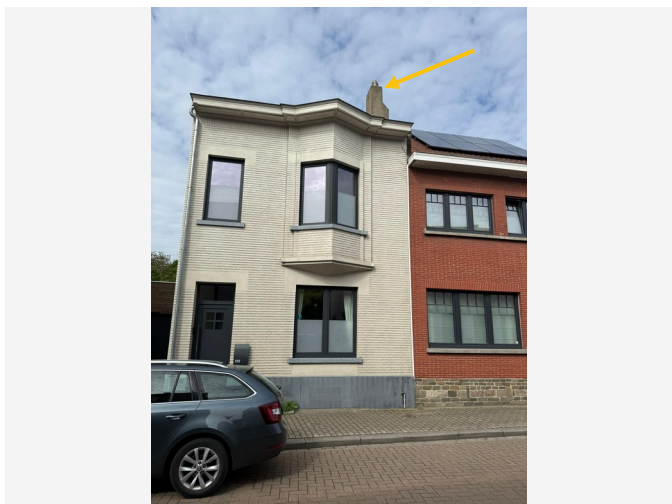
Tijdelijke beperking

Reden: Er is geen volledige risicobeoordeling mogelijk

Uitleg van de asbestdeskundige: De binnenzijde van de rookgaskanalen zijn niet inspecteerbaar zonder destructieve handelingen.

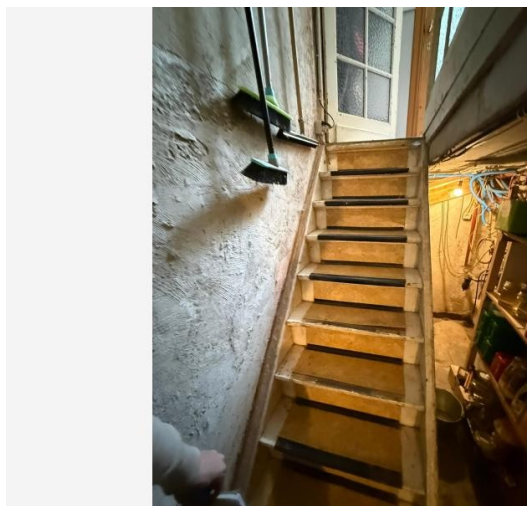
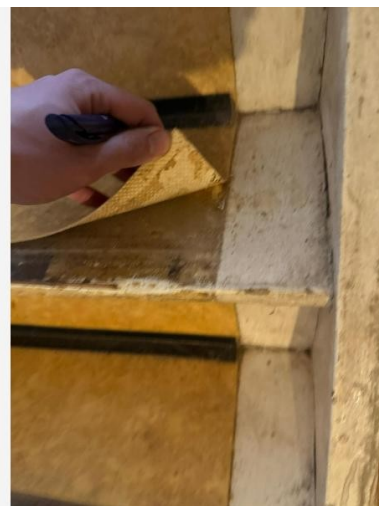
Informatie over een niet-asbestverdacht materiaal

De asbestdeskundige beoordeelt het materiaal als niet-asbestverdacht.

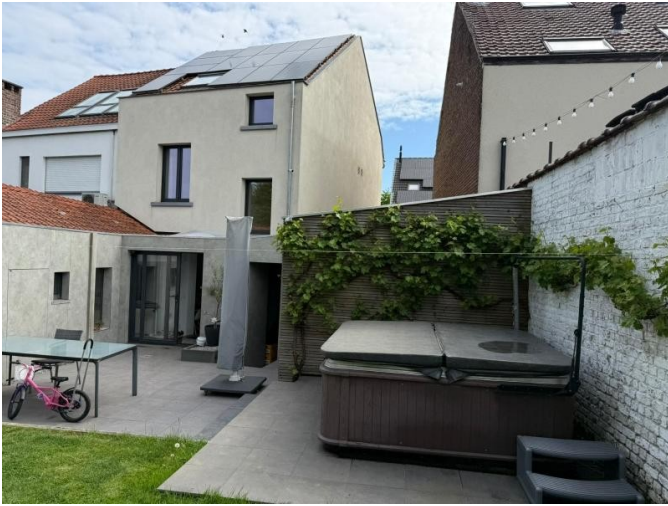
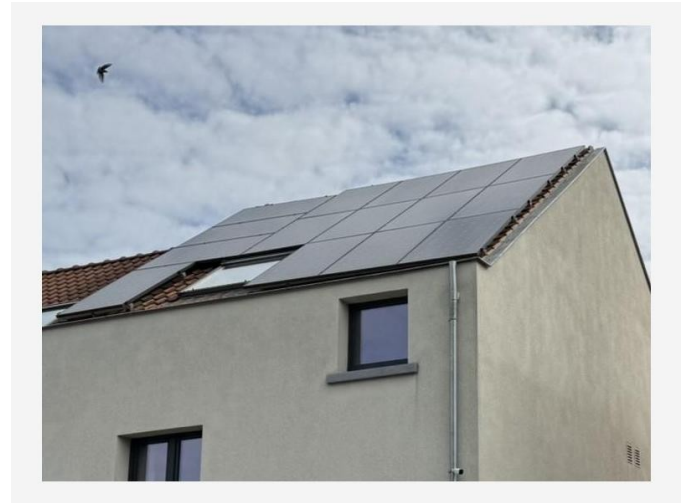
Fiche 4: Gevel links + achter

Informatie over een niet-asbestverdacht materiaal

De gevel (spuitkurk) is in 2021 aangebracht, met factuur als bewijs.

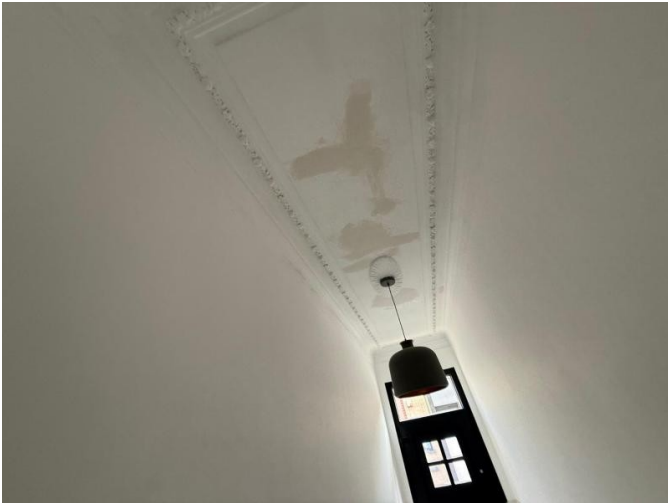
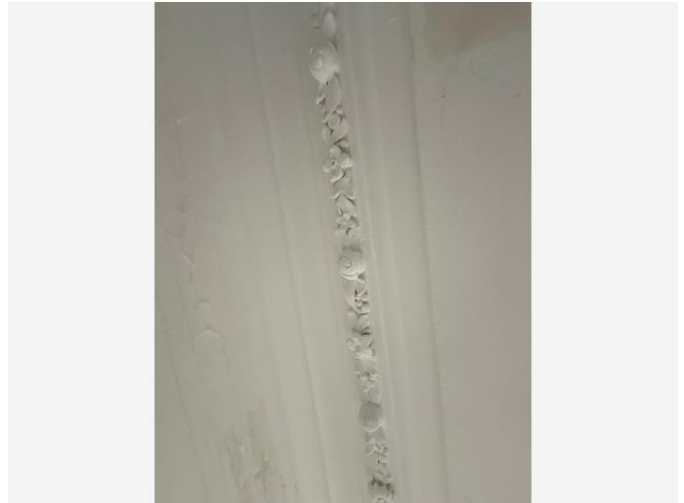
Informatie over een niet-asbestverdacht materiaal

De lambrisering bestaat uit een soort isomo die geveerd is, dit is niet asbest verdacht.

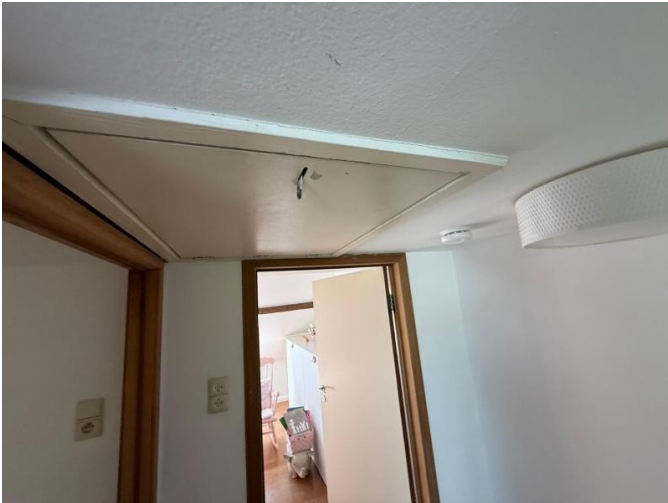
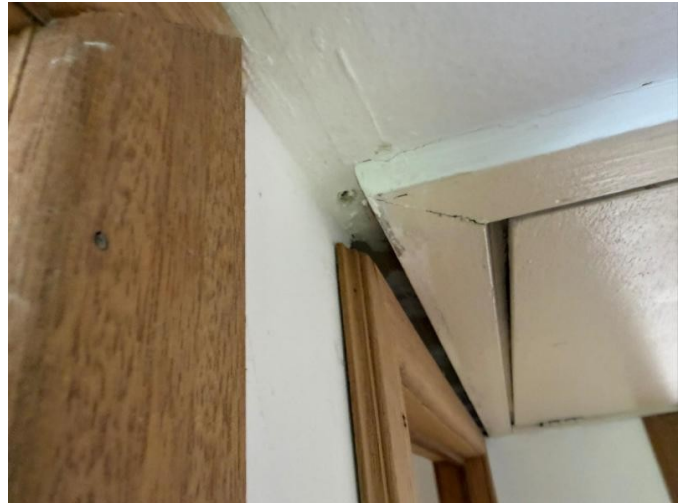
Fiche 7: Pleisterwerk plafond

Geen asbest

#	Type	Referentie	Resultaat
7.1	Mengmonster	ST 2	Geen asbest

Beschrijving	Pleisterwerk plafond
Omgeving	Binnen
Primaire drager	Plafond
Bindmiddel van materiaal	Gips - kalk
Gebondenheid op basis van bindmiddel	Niet-hechtgebonden
Hoeveelheid (oppervlakte - dikte - aantal)	• 250,00 m ² - 0,50 cm - 1 stuk
Totaal volume	1,25 m ³
Identificatiemethode	Een monstername door de asbestdeskundige met laboanalyse door een asbestlabo.
Destructieve handeling voor identificatie	Nee
Opmerking	Staal genomen in traphal, badkamer en slaapkamer. Geen pw aanwezig in de stookplaats.
