# Asbestinventarisatetest

Leuvensebaan 66, 3040 Huldenberg

Attestnummer : 20260508-000279.000

Uitgegeven op : 08.05.2026

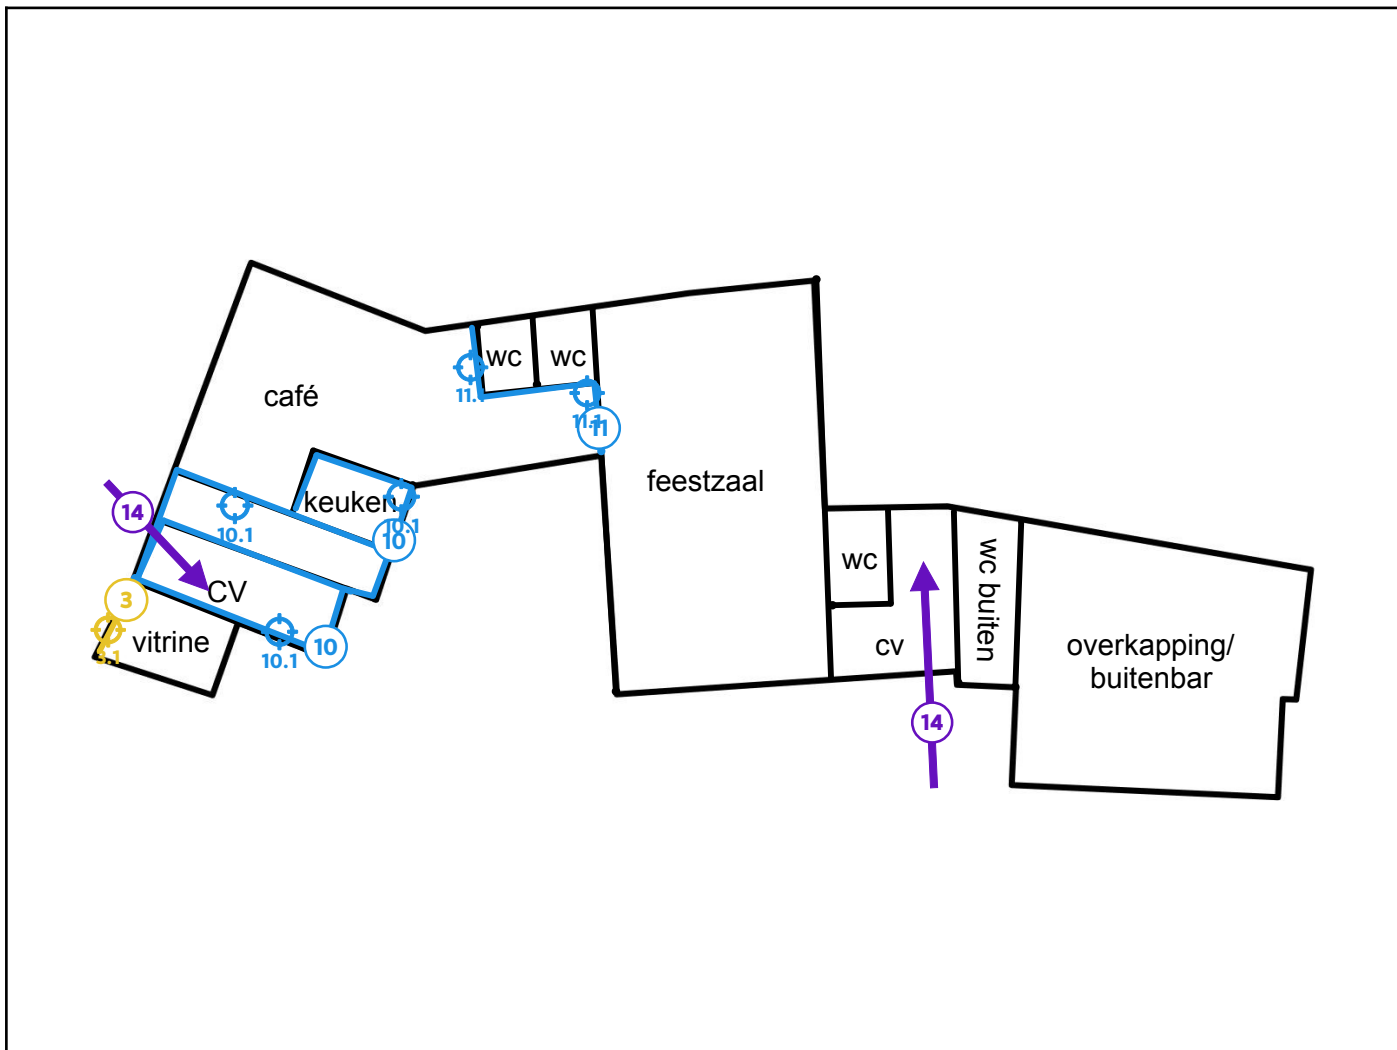
## Plan 1.3: 3 - V0

Beschrijving	Type	Actie
3. Mastiek ramen vitrine	Asbestmateriaal	Zorgvuldig beheren
3.1 Code: ST 4	Puntmonster	-
10. Pleisterwerk muren	Geen asbest	-
10.1 Code: ST 1	Mengmonster	-
11. Ruw pleisterwerk muren	Geen asbest	-
11.1 Code: ST 3	Mengmonster	-
14. Leidingisolatie: niet aanwezig	Overige ruimte of materiaal	-

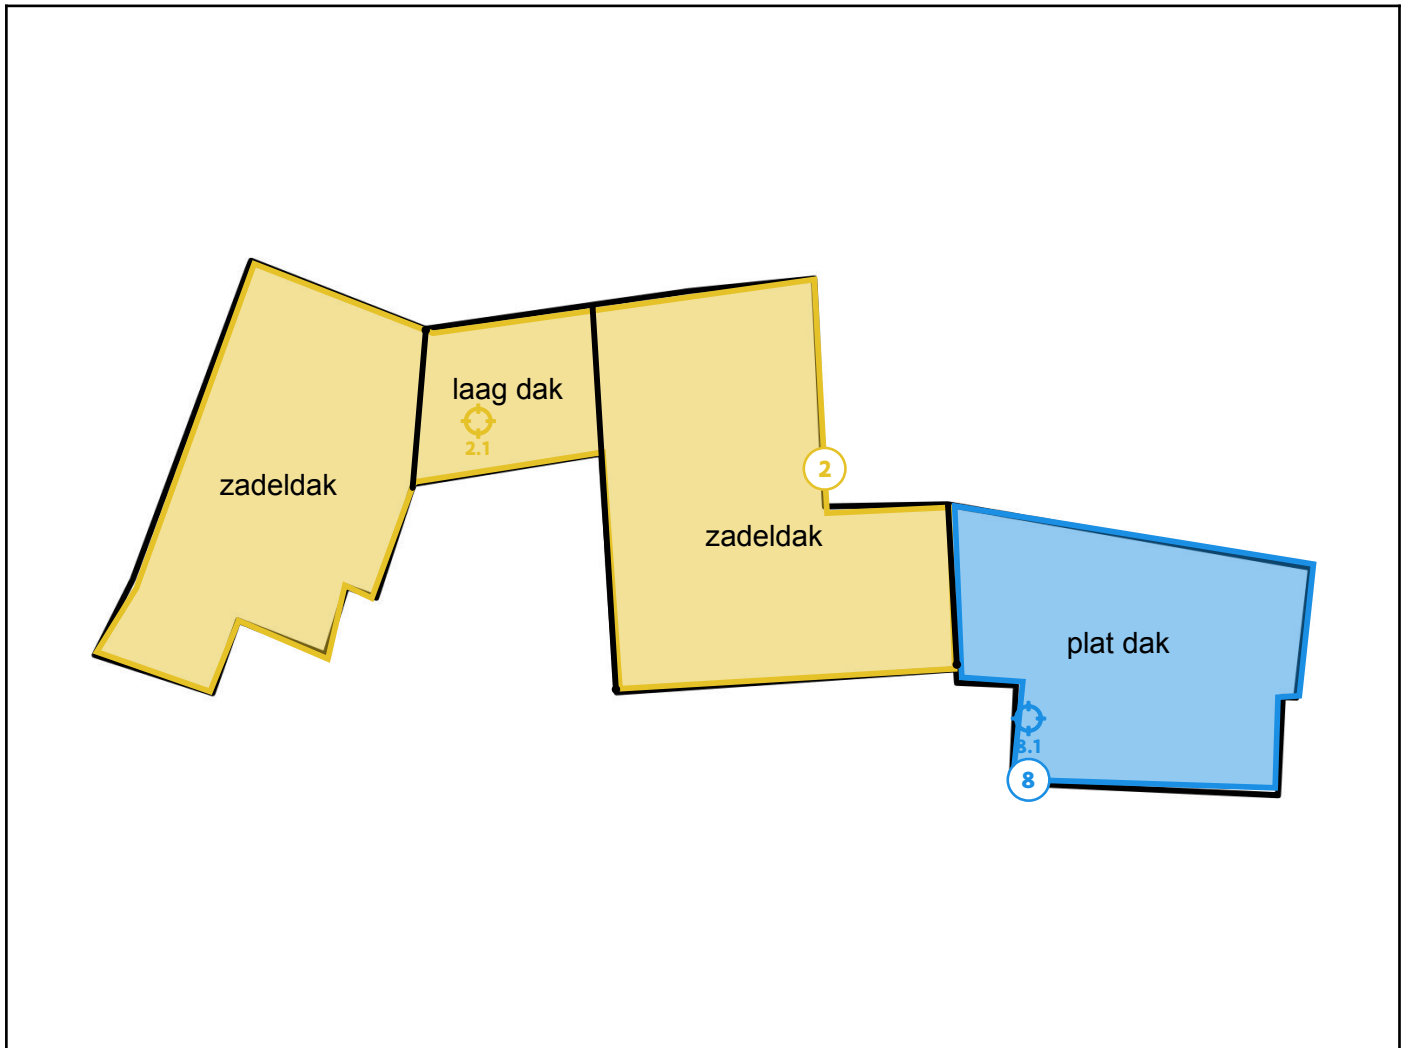
## Plan 1.7: 7 - Dak

Beschrijving	Type	Actie
2. Onderdak: menuiserie	Asbestmateriaal	Zorgvuldig beheren
2.1 Code: ST 6	Puntmonster	-
8. Roofing plat dak overkapping/buitenbar	Geen asbest	-
8.1 Code: ST 5	Puntmonster	-

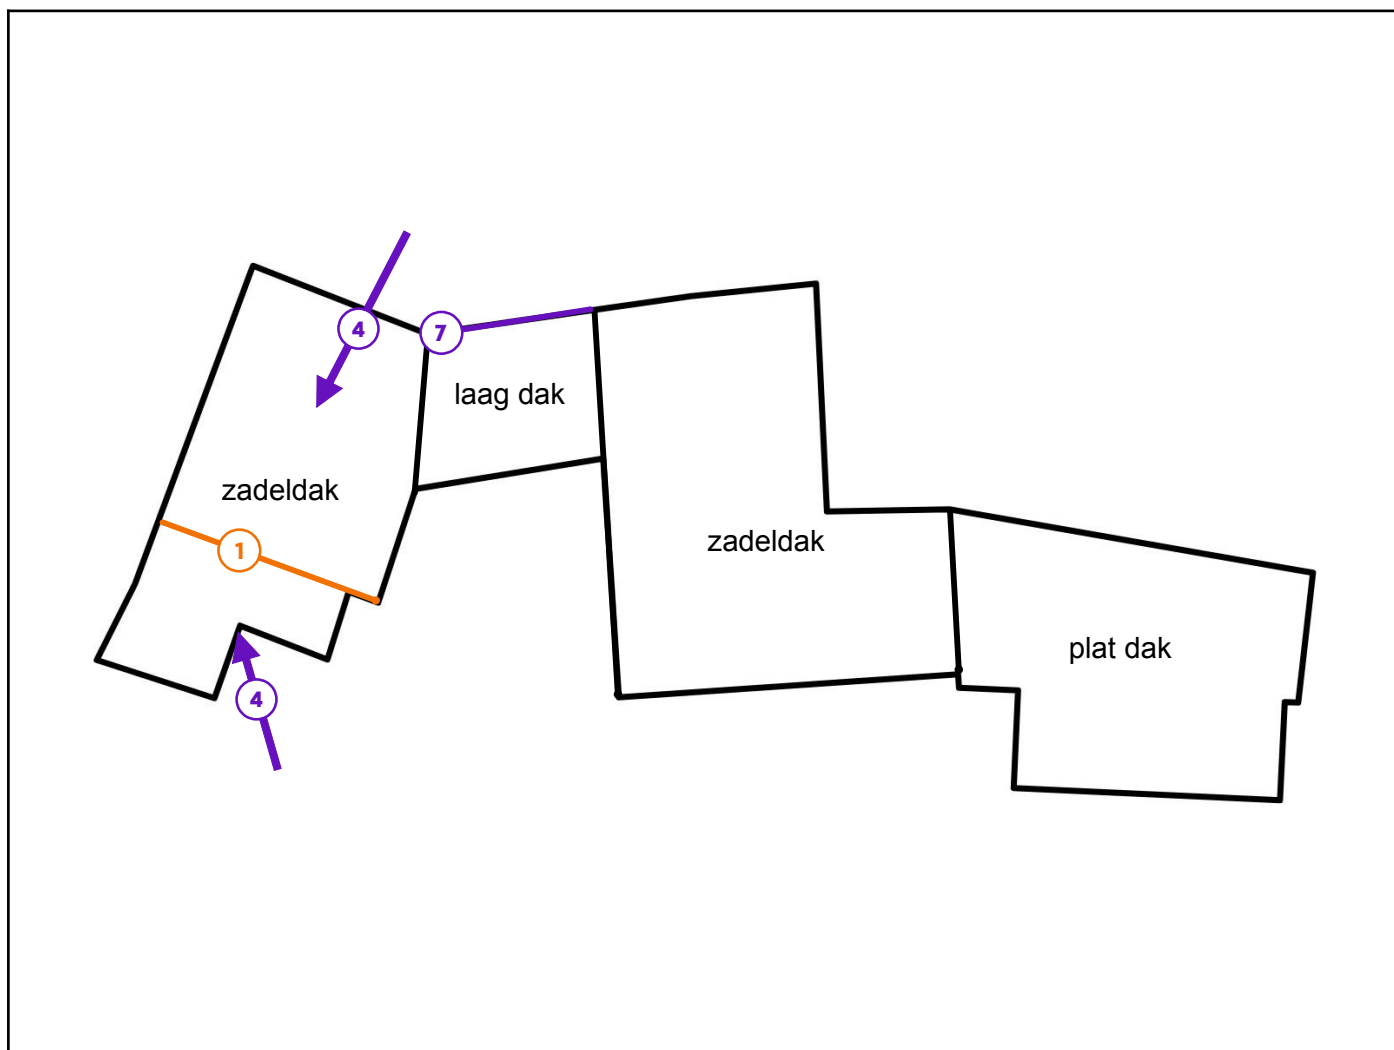
## Plan 1.8: 8 - Dak

Beschrijving	Type	Actie
1. Leien gevel	Asbestmateriaal	<a href="#">Verwijderen</a>
4. Rookgaskanalen	Beperking	-
7. Aanpalende gevel met leien	Advies	-

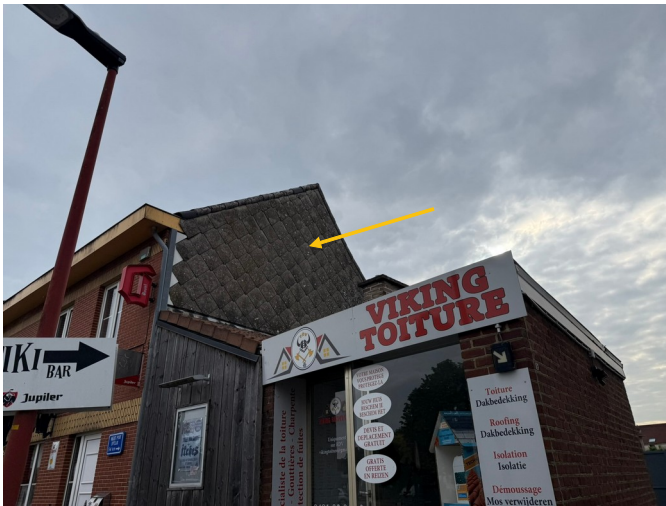
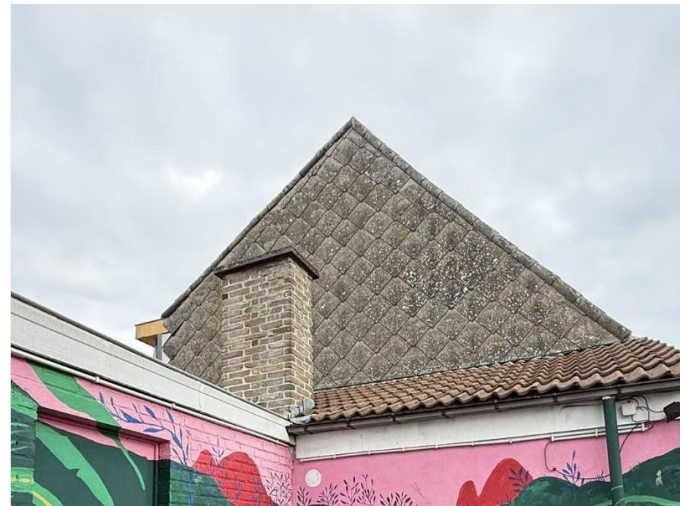
Het asbestmateriaal valt onder de mijlpaal van 2034.

Eindbeoordeling materiaalrisico	Laag materiaalrisico en/of verlaagde kans op vezelvrijgave
---------------------------------	--

<b>Gebondenheid</b>	Categorie 1: hechtgebonden in oorsprong
<b>Asbestsoort (vezeltype)</b>	Crocidoliet aanwezig
<b>Asbestconcentratie</b>	Laag (< 50%)
<b>Afschermingsgraad van het gehele materiaal</b>	Geheel of deels vrij aan de buitenlucht, maar geen contact met binnenlucht
<b>Toestand van het materiaal</b>	Licht beschadigd, licht verweerd. Intacte calciumsilicaatplaat of materiaal met categorie 3-gebondenheid

Beschrijving	Leien gevel
Omgeving	Buiten
Primaire drager	Wand buitenschil
Asbestmateriaal	Dak- en gevelbekleding - Lei, shingle
Bindmiddel van asbestmateriaal	Cement
Gebondenheid op basis van bindmiddel	Hecht
Hoeveelheid (oppervlakte - aantal)	• 35,00 m <sup>2</sup> - 1 stuk
Totale oppervlakte	35,00 m <sup>2</sup>
Eenvoudig bereikbaar	Ja
Bevestigingswijze	• Geklemd
Identificatiemethode	<p>De asbestdeskundige beoordeelt het materiaal als asbestverdacht en dus asbesthoudend, en dit zonder monstername.</p> <p>Motivatie: Er is een onderzoeksbeperking die monstername verhindert; De ruimte of het materiaal bevindt zich hoger dan 3,5 meter vanaf een vaste ondergrond.</p>
Destructieve handeling voor identificatie	Nee
Opmerking	De hoeveelheid is een ruwe schatting.

Verwijderen

- Zorg voor een veilig beheer. Vermijd het beschadigen van het asbestmateriaal. Controleer de toestand jaarlijks op wijzigingen.
- Hemelwater dat afspoelt van asbestcement daken of gevels kan asbestdeeltjes bevatten. Gebruik het enkel voor gesloten circuits (bv. spoelen toiletten). Reinig na het vervangen van het dak of de gevel de dakgoten en regenwaterput of -ton om asbesthoudend sediment of slib te verwijderen
- Voer bijkomende staalname(s) uit.

- Eenvoudige handelingen: mag via doe-het-zelf of door werknemer(s) met opleidingsattest eenvoudige handelingen  
De aangetroffen asbesttoepassing is hechtgebonden en mag verwijderd worden via eenvoudige handelingen door een doe-het-zelver of een werknemer met een attest.  
1. Wettelijk kader waar eerst informatie moet worden opgedaan:  
Verwijdering moet gebeuren volgens: [www.asbestinfo.be](http://www.asbestinfo.be) (OVAM) / Codex welzijn op het werk, boek VI, titel 3

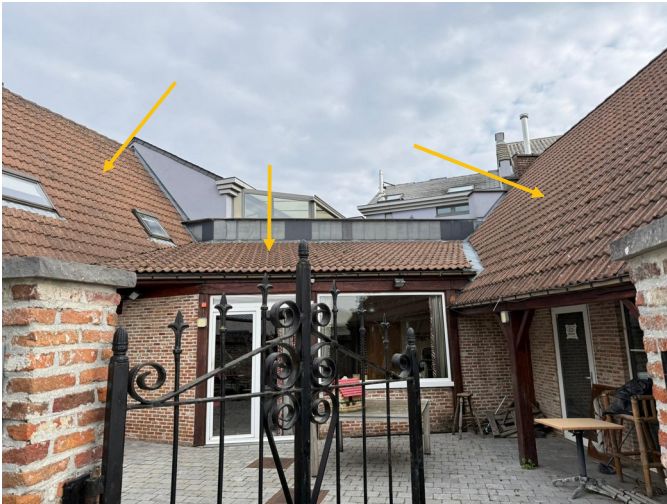
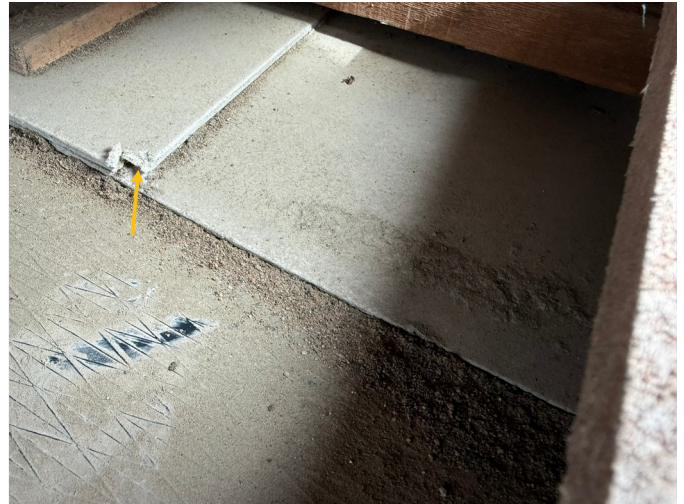
Het asbestmateriaal valt onder de mijlpaal van 2040.

Eindbeoordeling materiaalrisico	Laag materiaalrisico en/of verlaagde kans op vezelvrijgave
---------------------------------	--

Gebondenheid	Categorie 1: hechtgebonden in oorsprong
Asbestsoort (vezeltype)	Alleen chrysotiel aanwezig
Asbestconcentratie	Laag (< 50%)
Afschermingsgraad van het gehele materiaal	Geheel of deels vrij aan de binnenlucht, maar geen contact met binnenluchtstromen
Toestand van het materiaal	Licht beschadigd, licht verweerd. Intacte calciumsilicaatplaat of materiaal met categorie 3-gebondenheid

#	Type	Referentie	Resultaat
2.1	Puntmonster	ST 6	Chrysotiel

Beschrijving	Onderdak: menuiserie
Omgeving	Grenst aan binnen- en buitenlucht
Primaire drager	Schuin dak
Asbestmateriaal	Plaat, paneel, tablet - Type Menuiserie
Bindmiddel van asbestmateriaal	Cement
Gebondenheid op basis van bindmiddel	Hecht
Hoeveelheid (oppervlakte - dikte - aantal)	<ul style="list-style-type: none"> <li>• 265,00 m<sup>2</sup> - 0,50 cm - 1 stuk</li> </ul>
Totaal volume	1,325 m <sup>3</sup>
Eenvoudig bereikbaar	Ja
Bevestigingswijze	<ul style="list-style-type: none"> <li>• Geklemd</li> </ul>
Identificatiemethode	Een monstername door de asbestdeskundige met laboanalyse door een asbestlabo.
Destructieve handeling voor identificatie	Nee
Opmerking	<p>Bij het opheffen van een dakpan (laag dak) ben ik een harde plaat tegengekomen dat werd gebruikt als onderdak, hier heb ik een staal van genomen. Hierna heb ik dezelfde platen gevonden onder de dakpannen van de hoge zadeldaken (van het café en de feestzaal).</p> <p>Deze oppervlakte, volumes en gewichten zijn niet gemeten, maar geschat op basis van een benadering van de aanwezige onderdakplaten (de opgegeven hoeveelheden mogen niet gebruikt worden als maatstaf voor heffingen)</p>

Zorgvuldig beheren

- Zorg voor een veilig beheer. Vermijd het beschadigen van het asbestmateriaal. Controleer de toestand jaarlijks op wijzigingen.

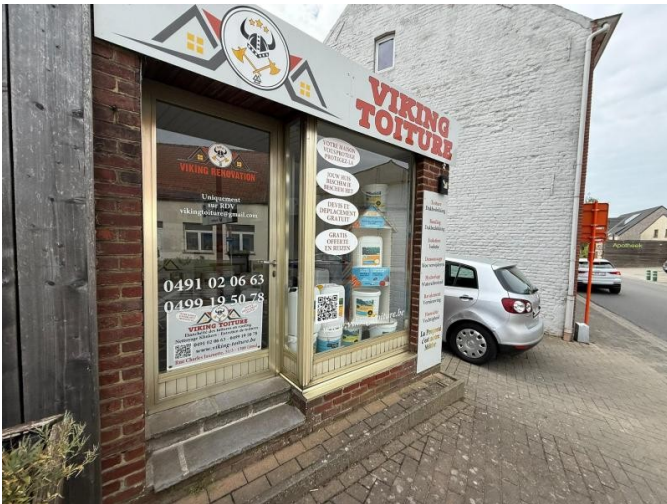
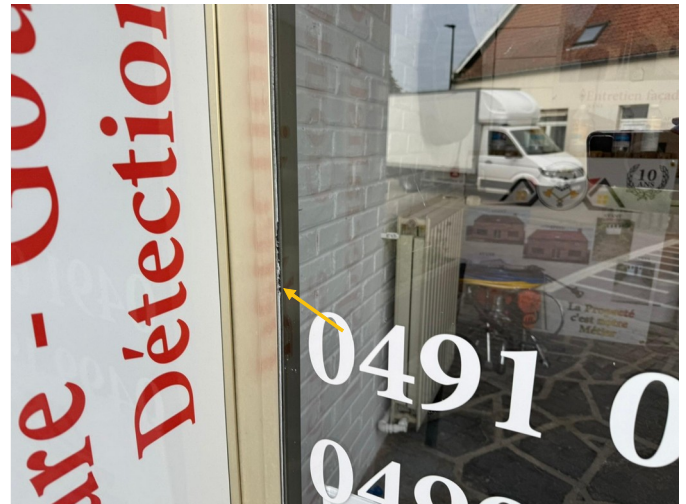
Het asbestmateriaal valt onder de mijlpaal van 2040.

Eindbeoordeling materiaalrisico	Laag materiaalrisico en/of verlaagde kans op vezelvrijgave
---------------------------------	--

Gebondenheid	Categorie 1: hechtgebonden in oorsprong
Asbestsoort (vezeltype)	Alleen chrysotiel aanwezig
Asbestconcentratie	Laag (< 50%)
Afschermingsgraad van het gehele materiaal	Geheel of deels vrij aan de buitenlucht, maar geen contact met binnenlucht
Toestand van het materiaal	Licht beschadigd, licht verweerd. Intacte calciumsilicaatplaat of materiaal met categorie 3-gebondenheid

#	Type	Referentie	Resultaat
3.1	Puntmonster	ST 4	Chrysotiel

<b>Beschrijving</b>	Mastiek ramen vitrine
<b>Omgeving</b>	Grenst aan binnen- en buitenlucht
<b>Primaire drager</b>	Wandopening verticaal (raam, deur, ...)
<b>Asbestmateriaal</b>	In-situ afwerkingslagen - Pasta, stopverf, voegsel, stopsel, vulsel, mastiek, katten, ...
<b>Bindmiddel van asbestmateriaal</b>	Kitten, mastiek, pasta
<b>Gebondenheid op basis van bindmiddel</b>	Hecht
<b>Hoeveelheid (lengte - aantal)</b>	<ul style="list-style-type: none"><li>• 14,00 m - 1 stuk</li></ul>
<b>Totale lengte</b>	14,00 m
<b>Eenvoudig bereikbaar</b>	Ja
<b>Bevestigingswijze</b>	<ul style="list-style-type: none"><li>• Verlijmd, ingegoten, versmeerd</li></ul>
<b>Identificatiemethode</b>	Een monstername door de asbestdeskundige met laboanalyse door een asbestlabo.
<b>Destructieve handeling voor identificatie</b>	Nee
<b>Opmerking</b>	Deze oppervlakte, volumes en gewichten zijn niet gemeten, maar geschat op basis van een benadering van de aanwezige katten (de opgegeven hoeveelheden mogen niet gebruikt worden als maatstaf voor heffingen).

Zorgvuldig beheren

- Zorg voor een veilig beheer. Vermijd het beschadigen van het asbestmateriaal. Controleer de toestand jaarlijks op wijzigingen.

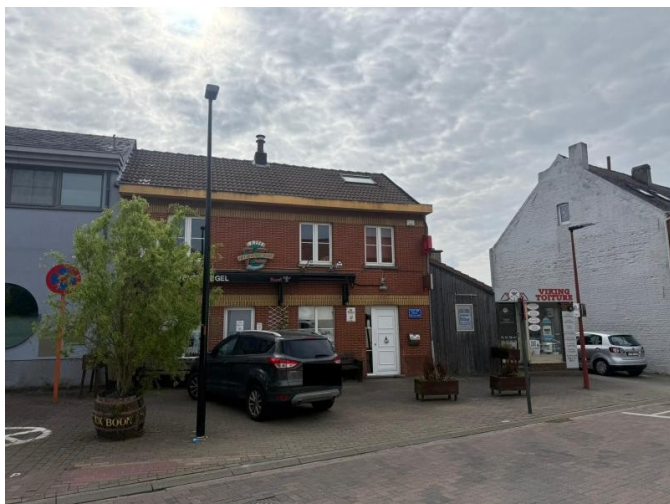
**Reden:** Er is geen volledige risicobeoordeling mogelijk

**Uitleg van de asbestdeskundige:** De binnenzijde van de rookgaskanalen zijn niet inspecteerbaar zonder destructieve handelingen.

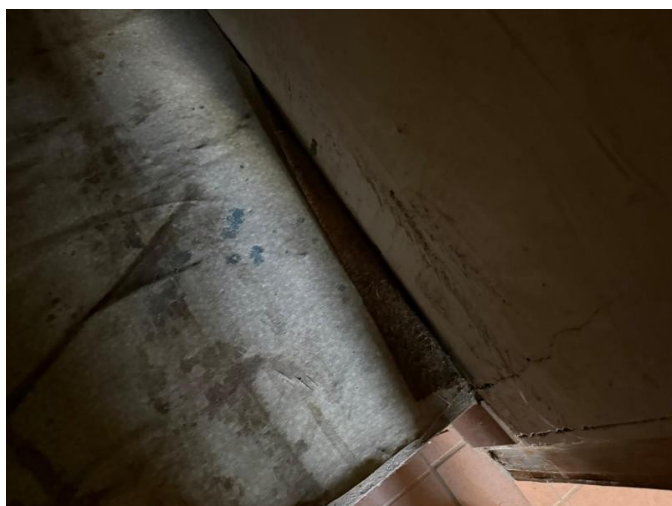
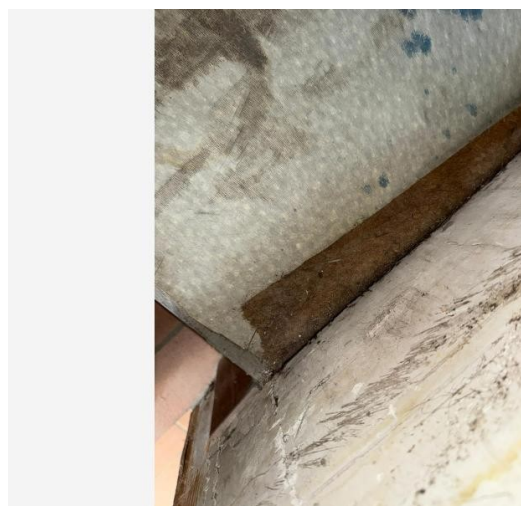
### Informatie over een niet-asbestverdacht materiaal

<b>Basis voor advies</b>	De asbestdeskundige beoordeelt het materiaal als niet-asbestverdacht.
--------------------------	---

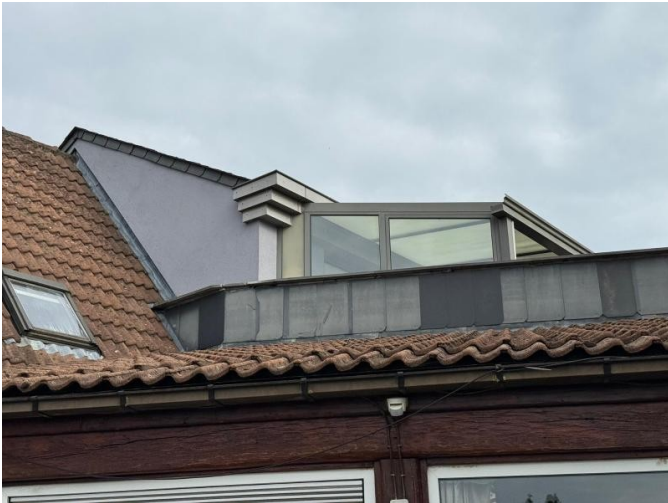
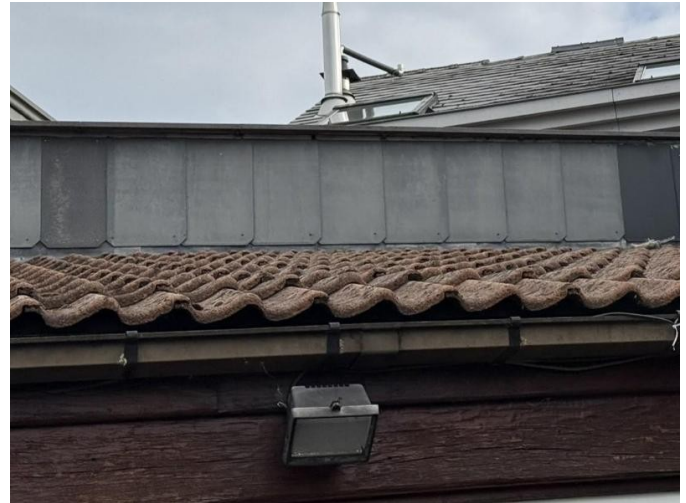
De gevel van de aanpalende woning bevat asbestverdachte leien.

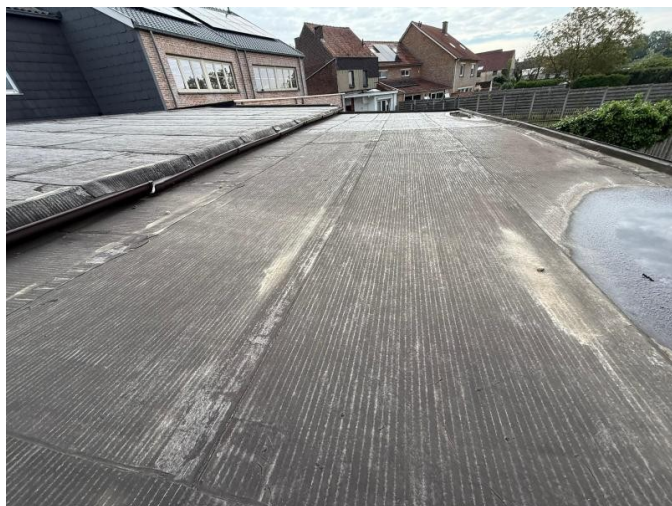
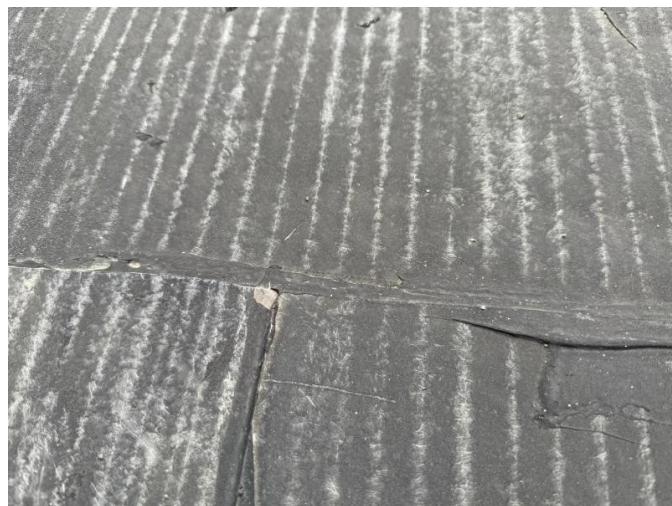
Geen asbest

#	Type	Referentie	Resultaat
8.1	Puntmonster	ST 5	Geen asbest

<b>Beschrijving</b>	Roofing plat dak overkapping/buitenbar
<b>Omgeving</b>	Buiten
<b>Primaire drager</b>	Plat dak
<b>Bindmiddel van materiaal</b>	Bitumen (roofing, teer, asfalt)
<b>Gebondenheid op basis van bindmiddel</b>	Hecht
<b>Hoeveelheid (oppervlakte - aantal)</b>	<ul style="list-style-type: none"><li>• 101,00 m<sup>2</sup> - 1 stuk</li></ul>
<b>Totale oppervlakte</b>	101,00 m <sup>2</sup>
<b>Identificatiemethode</b>	Een monstername door de asbestdeskundige met laboanalyse door een asbestlabo.
<b>Destructieve handeling voor identificatie</b>	Nee
<b>Opmerking</b>	Om gevolgschade en lekkages te voorkomen en niet destructief te werk te gaan, is alleen de toplaag bemonsterd. We kunnen geen uitspraak doen over de onderliggende lagen. Bij renovatie of sloop dient er een destructief onderzoek uitgevoerd te worden van de roofing.

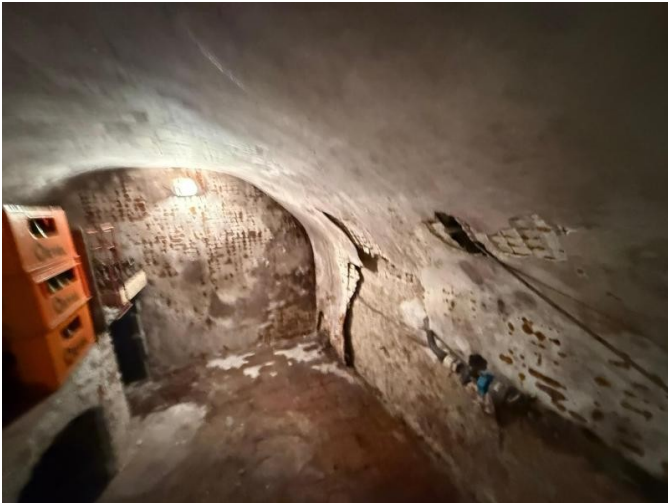
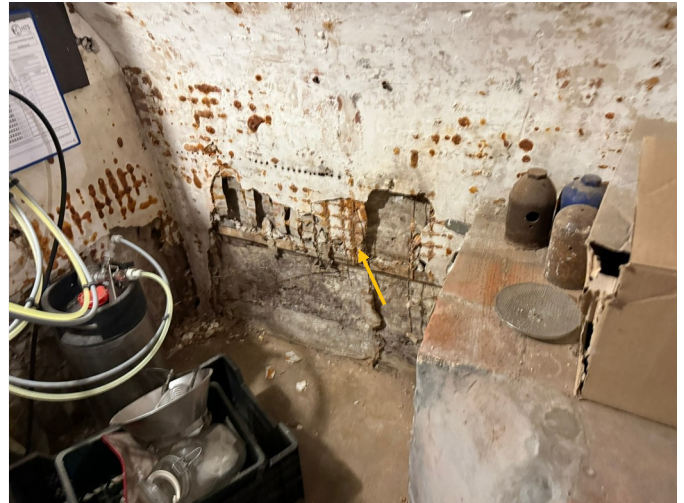
## Fiche 9: Cementering kelder

Geen asbest

#	Type	Referentie	Resultaat
9.1	Mengmonster	ST 2	Geen asbest

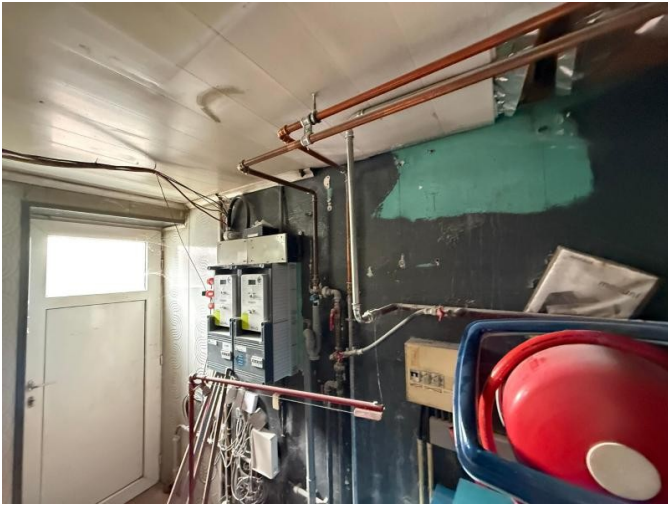
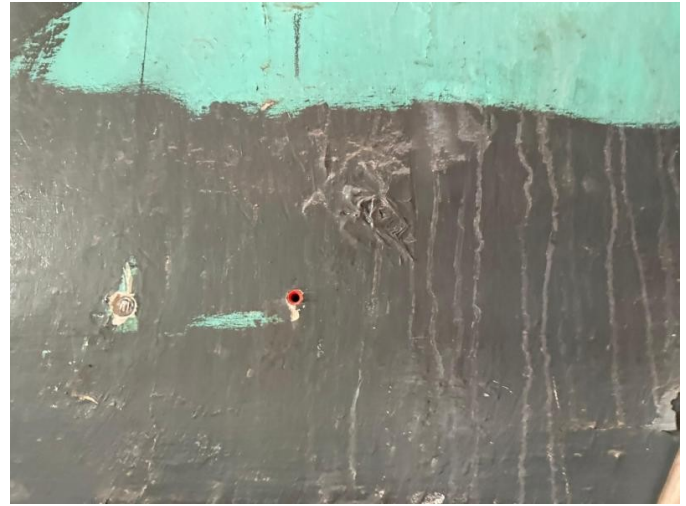
# Fiche 10: Pleisterwerk muren

Geen asbest

#	Type	Referentie	Resultaat
10.1	Mengmonster	ST 1	Geen asbest

<b>Beschrijving</b>	Pleisterwerk muren
<b>Omgeving</b>	Binnen
<b>Primaire drager</b>	Binnenwand
<b>Bindmiddel van materiaal</b>	Gips - kalk
<b>Gebondenheid op basis van bindmiddel</b>	Niet-hechtgebonden
<b>Hoeveelheid (oppervlakte - dikte - aantal)</b>	• 160,00 m <sup>2</sup> - 0,40 cm - 1 stuk
<b>Totaal volume</b>	0,64 m <sup>3</sup>
<b>Identificatiemethode</b>	Een monstername door de asbestdeskundige met laboanalyse door een asbestlabo.
<b>Destructieve handeling voor identificatie</b>	Nee
<b>Opmerking</b>	Staal genomen in keuken, slaapkamer, stookplaats en traphal.  Een groot deel van de wanden van het pand zijn niet bezet met pleisterwerk.

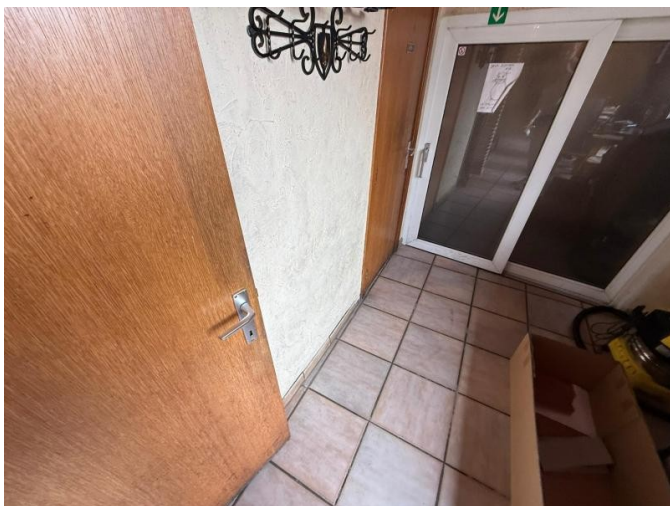
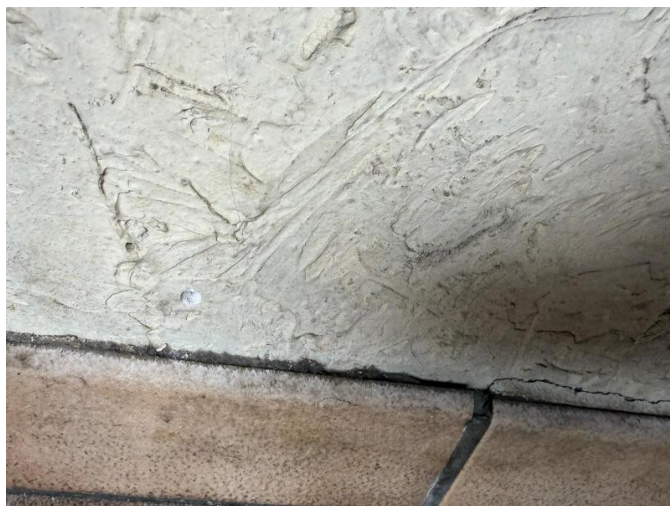
## Fiche 11: Ruw pleisterwerk muren

Geen asbest

#	Type	Referentie	Resultaat
11.1	Mengmonster	ST 3	Geen asbest

<b>Beschrijving</b>	Ruw pleisterwerk muren
<b>Omgeving</b>	Binnen
<b>Primaire drager</b>	Binnenwand
<b>Bindmiddel van materiaal</b>	Gips - kalk
<b>Gebondenheid op basis van bindmiddel</b>	Niet-hechtgebonden
<b>Hoeveelheid (oppervlakte - dikte - aantal)</b>	• 60,00 m <sup>2</sup> - 0,40 cm - 1 stuk
<b>Totaal volume</b>	0,24 m <sup>3</sup>
<b>Identificatiemethode</b>	Een monstername door de asbestdeskundige met laboanalyse door een asbestlabo.
<b>Destructieve handeling voor identificatie</b>	Nee
<b>Opmerking</b>	Een deel van de wanden van het café zijn bepleisterd met een ander soort pleisterwerk, daarom dat deze apart is bemonsterd. Hier zijn 2 puntmonsters genomen op verschillende plaatsen van de wanden met het ruw pleisterwerk.

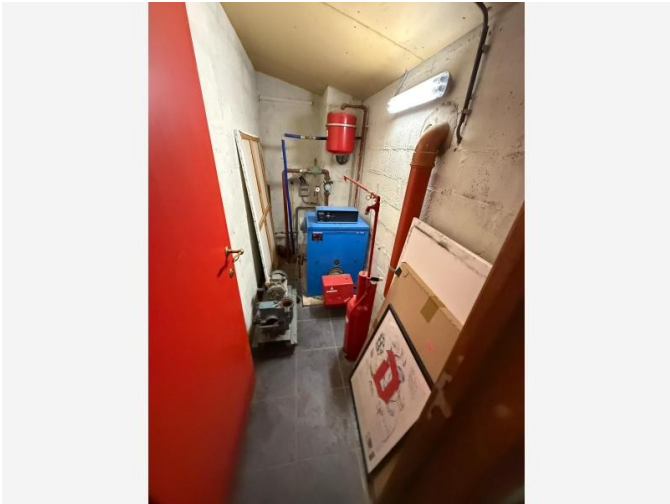
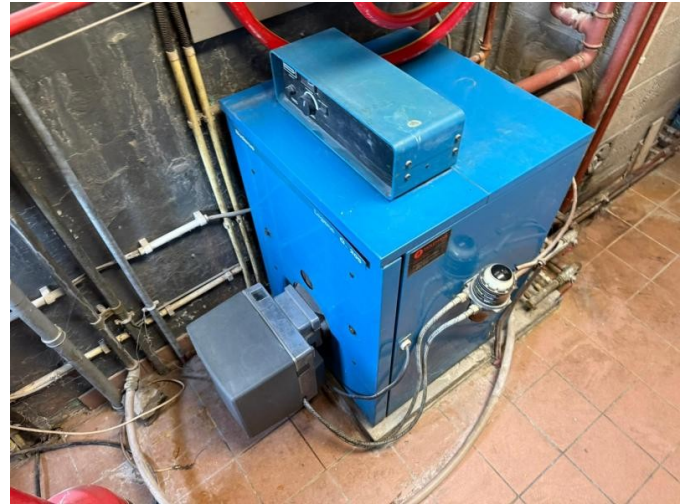
## Fiche 12: Stookketel / Brander: niets zichtbaar asbest verdacht

Beschrijving	Notitie	Terug te vinden op plannen
Fiche 12: Stookketel / Brander: niets zichtbaar asbest verdacht	Tijdens onze inspectie hebben we geen bouwjaar kunnen achterhalen van de stookketel. Er zijn geen zichtbare asbestverdachte materialen aangetroffen (zowel CV café als CV feestzaal). Echter doet het uiterlijk van het toestel vermoeden dat het in gebruik is genomen voor 2001 en mogelijk tot een risicobouwjaar behoort, wat inhoudt dat er eventueel asbestverdachte toepassingen in aanwezig kunnen zijn. Het is daarom van groot belang om de techniker hiervan op de hoogte te stellen bij werkzaamheden en, indien nodig, een asbestdeskundige in te schakelen die kan meedenken over de mogelijke aanwezigheid van asbestverdachte toepassingen tijdens de werkzaamheden aan het toestel. Wij als deskundigen mogen geen toestellen demonteren om verdachte toepassingen op te sporen.	Plan 1.2: 2 - VO
Fiche 13: Plafonds uit niet asbestverdacht materiaal	De plafonds zijn gemaakt van niet-asbestverdachte materialen (bijvoorbeeld laminaat, gyproc, ...), deze toepassingen zijn niet asbestverdacht. We hebben echter niet kunnen vaststellen of er mogelijk asbestverdachte of asbesthoudende materialen achter deze toepassingen aanwezig zijn. Bij renovatie of sloop is het aangeraden om een destructief onderzoek te laten uitvoeren van deze toepassingen.	Plan 1.4: 4 - VO Plan 1.6: 6 - V1

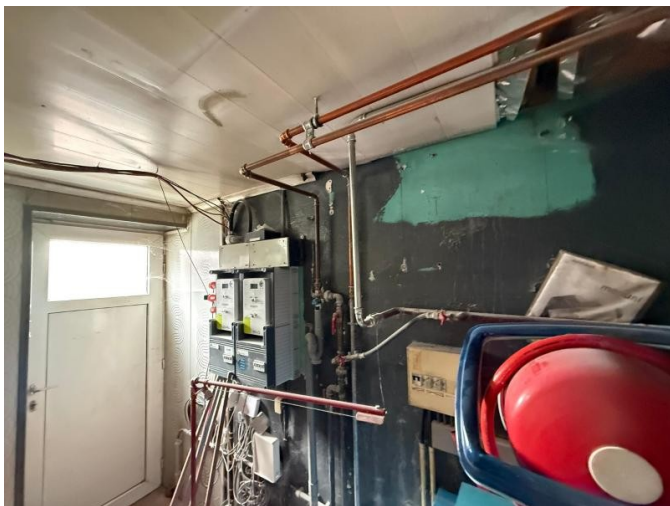
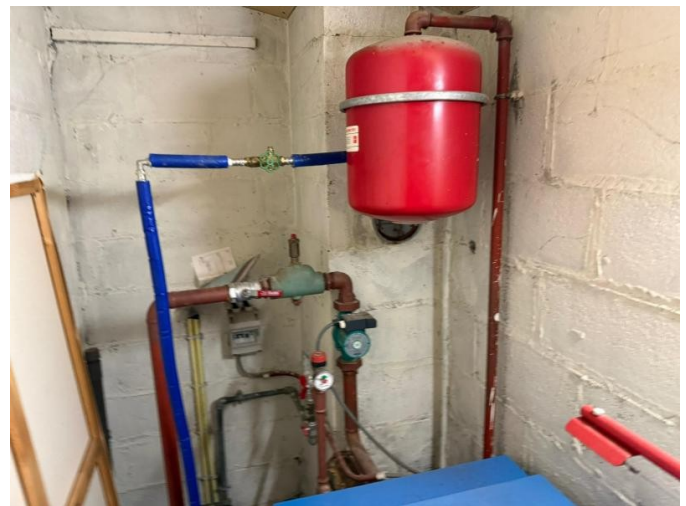
### Fiche 14: Leidingisolatie: niet aanwezig

Beschrijving	Notitie	Terug te vinden op plannen
Fiche 14: Leidingisolatie: niet aanwezig	Zowel bij de ketel aan het woongedeelte als de ketel aan de feestzaal is er geen leidingisolatie aanwezig op de leidingen die zichtbaar zijn zonder destructief onderzoek op het moment van mijn inspectie.	Plan 1.3: 3 - V0
Fiche 15: Liftinfrastructuur: niet aanwezig	Er is geen lift noch liftinfrastructuur aanwezig op het moment van mijn inspectie.	-
