Asbestinventarisatetest

Oppemstraat 46, 3080 Tervuren

Attestnummer : 20260518-000496.000

Uitgegeven op : 18.05.2026

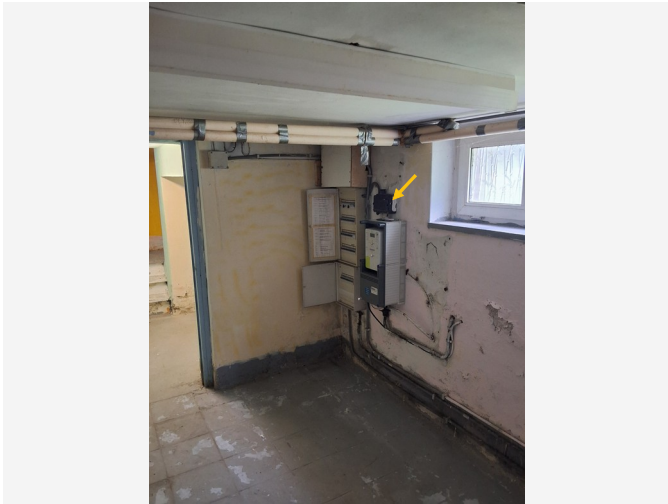
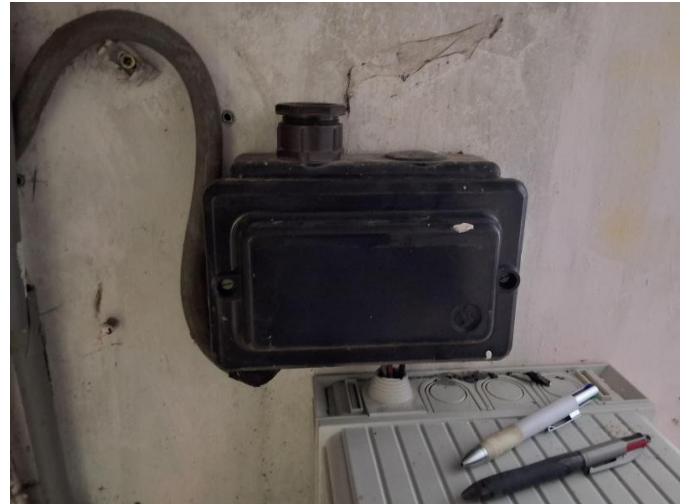
Eigendom van de netbeheerder en mag niet zelf worden verwijderd.

Laag materiaalrisico en/of verlaagde kans op vezelvrijgave

Gebondenheid	Categorie 1: hechtgebonden in oorsprong
Asbestsoort (vezeltype)	Crocidoliet aanwezig
Asbestconcentratie	Laag (< 50%)
Afschermingsgraad van het gehele materiaal	Geheel of deels vrij aan de binnenlucht, maar geen contact met binnenluchtstromen
Toestand van het materiaal	Onbeschadigd, niet verweerd

Beschrijving	Bakeliet schakelkast
Omgeving	Binnen
Primaire drager	Communicatie en elektrische infrastructuur en uitrusting
Asbestmateriaal	Plaat, paneel, tablet - Type Bakeliet
Bindmiddel van asbestmateriaal	Kunststof of -hars
Gebondenheid op basis van bindmiddel	Hecht
Hoeveelheid (oppervlakte - dikte - aantal)	• 0,10 m ² - 1,00 cm - 1 stuk
Totaal volume	0,001 m ³
Eenvoudig bereikbaar	Ja
Bevestigingswijze	• Geschroefd
Identificatiemethode	<p>De asbestdeskundige beoordeelt het materiaal als asbestverdacht en dus asbesthoudend, en dit zonder monstername.</p> <p>Motivatie: De monstername brengt andere schade aan dan schade die inherent is aan de monstername.</p>
Destructieve handeling voor identificatie	Nee
Opmerking	De hoeveelheid is een zo nauwkeurig mogelijke opmeting. Hieraan kunnen evenwel geen rechten worden ontleend.

Zorgvuldig beheren

- Zorg voor een veilig beheer. Vermijd het beschadigen van het asbestmateriaal. Controleer de toestand jaarlijks op wijzigingen.

- Eenvoudige handelingen: mag via doe-het-zelf of door werknemer(s) met opleidingsattest eenvoudige handelingen
Deze toepassing kan door een aannemer die over een opleidingsattest eenvoudige handelingen beschikt of door een particulier (doe-het-zelf), verwijderd worden indien er geen verhoogd risico op vrijgave van asbestvezels (max. concentratie 0,01 vezels/cm³ - CODEX Art. VI.3-54) ontstaat en de toepassing voorafgaand wordt gefixeerd/bevochtigd; de individuele elementen zonder machinale werktuigen (boormachine, slijpschijf, hogedrukreiniger,...) en zonder breken of gooien een voor een losgemaakt worden; en ten slotte dubbel en luchtdicht verpakt weggevoerd worden naar een erkend afvalpunt (recyclagepark).

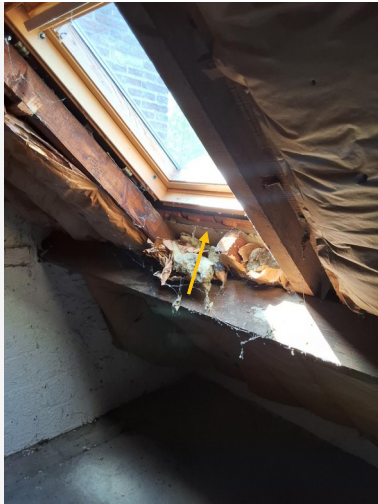
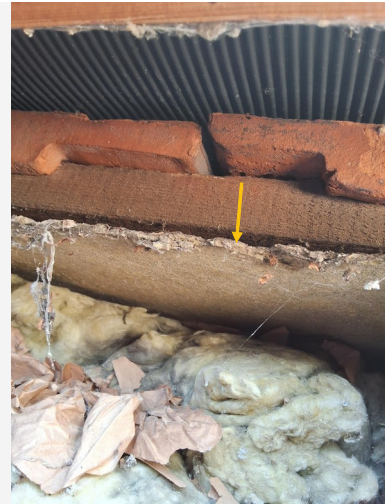
Eindbeoordeling materiaalrisico	Laag materiaalrisico en/of verlaagde kans op vezelvrijgave
---------------------------------	--

Gebondenheid	Categorie 1: hechtgebonden in oorsprong
Asbestsoort (vezeltype)	Alleen chrysotiel aanwezig
Asbestconcentratie	Laag (< 50%)
Afschermingsgraad van het gehele materiaal	Geheel of deels vrij aan de binnenlucht, maar geen contact met binnenluchtstromen
Toestand van het materiaal	Licht beschadigd, licht verweerd. Intacte calciumsilicaatplaat of materiaal met categorie 3-gebondenheid

#	Type	Referentie	Resultaat
2.1	Puntmonster	FD-M007	Chrysotiel

Beschrijving	Onderdak type Menuiserite
Omgeving	Binnen
Primaire drager	Schuin dak
Asbestmateriaal	Plaat, paneel, tablet - Type Menuiserite
Bindmiddel van asbestmateriaal	Cement
Gebondenheid op basis van bindmiddel	Hecht
Hoeveelheid (oppervlakte - dikte - aantal)	• 120,00 m ² - 1,00 cm - 1 stuk
Totaal volume	1,20 m ³
Eenvoudig bereikbaar	Ja
Bevestigingswijze	<ul style="list-style-type: none">• Geklemd• Genageld, geniet
Identificatiemethode	Een monstername door de asbestdeskundige met laboanalyse door een asbestlabo.
Destructieve handeling voor identificatie	Nee
Opmerking	De hoeveelheid is een zo nauwkeurig mogelijke opmeting. Hieraan kunnen evenwel geen rechten worden ontleend.

Zorgvuldig beheren

- Zorg voor een veilig beheer. Vermijd het beschadigen van het asbestmateriaal. Controleer de toestand jaarlijks op wijzigingen.

- Eenvoudige handelingen: mag via doe-het-zelf of door werknemer(s) met opleidingsattest eenvoudige handelingen
Deze toepassing kan door een aannemer die over een opleidingsattest eenvoudige handelingen beschikt of door een particulier (doe-het-zelf), verwijderd worden indien er geen verhoogd risico op vrijgave van asbestvezels (max. concentratie 0,01 vezels/cm³ - CODEX Art. VI.3-54) ontstaat en de toepassing voorafgaand wordt gefixeerd/bevochtigd; de individuele elementen zonder machinale werktuigen (boormachine, slijpschijf, hogedrukreiniger,...) en zonder breken of gooien een voor een losgemaakt worden; en ten slotte dubbel en luchtdicht verpakt weggevoerd worden naar een erkend afvalpunt (recyclagepark).

- Eenvoudige handelingen: enkel door erkend asbestverwijderaar
Indien bovenstaande criteria worden overschreden:

Deze toepassing kan enkel door een erkende asbestverwijderaar verwijderd worden omdat er hier automatisch een verhoogd risico op vrijgave van asbestvezels (max. concentratie 0,01 vezels/cm³ - CODEX - Art. VI.3-54) ontstaat. (Bron: VLAREM II: 6.4.0.1 par1, par2 en par3). Een erkend asbestverwijderaar moet ingeschakeld worden voor deze toepassingen die niet (kunnen) worden verwijderd door de couveuzemethode, door hermetische zone of door de materialen beschreven in VLAREM II, art. 6.4.0.1 par2. (Bron: Leidraad bij het Inspectieprotocol)

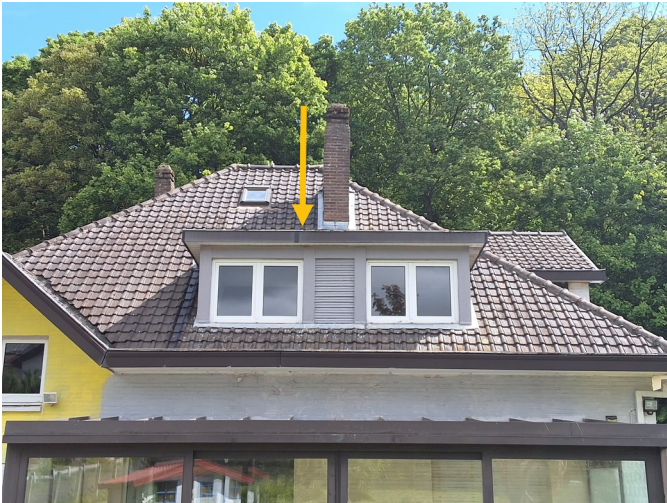
Situeringfoto

Tijdelijke beperking

Reden: Het te onderzoeken materiaal situeert zich hoger dan 3,50 m te rekenen vanaf een veilige ondergrond

Uitleg van de asbestdeskundige: De dakbedekking van de dakkapel kan niet onderzocht worden. De toepassing is niet waarneembaar. Toepassingen hoger dan 3,5m vanaf een veilige ondergrond hoeven in het kader van attest voor verkoop of schenking niet onderzocht te worden.

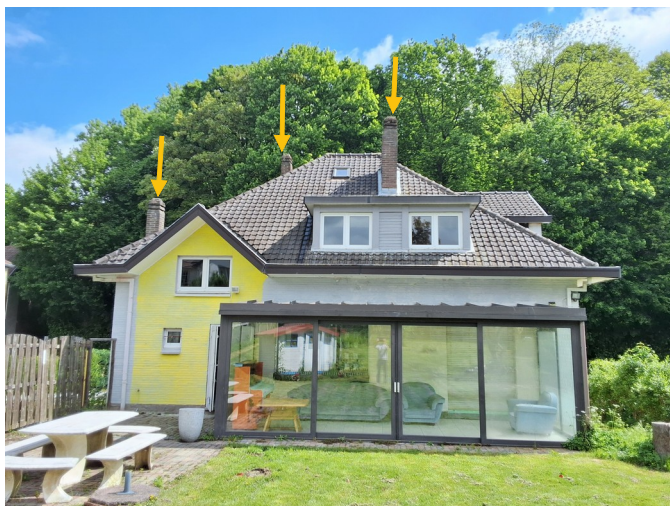
Situeringfoto

Tijdelijke beperking

Reden: Het te onderzoeken materiaal situeert zich hoger dan 3,50 m te rekenen vanaf een veilige ondergrond

Uitleg van de asbestdeskundige: De schouw bevat binnenin mogelijk een asbestcement rookgaskanaal. Laat dit onderzoeken bij eventuele werken.

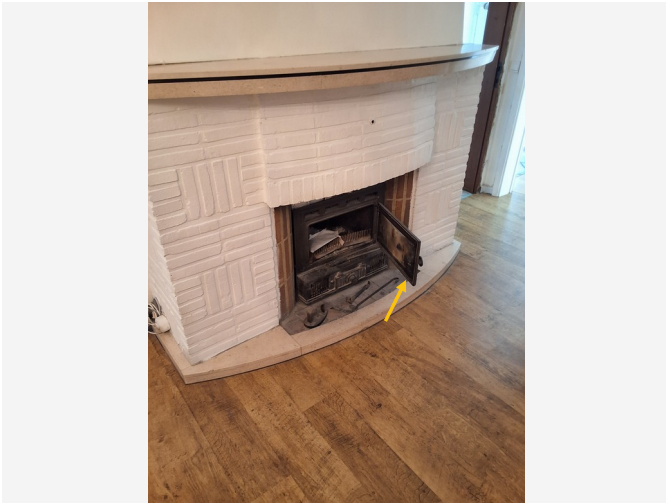
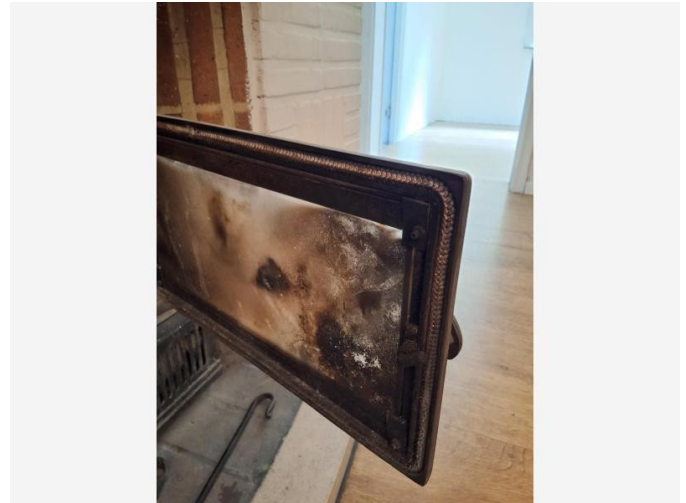
Tijdens de inspectie is visueel vastgesteld dat het kachelkoord niet asbestverdacht was.

Basis voor advies	De asbestdeskundige beoordeelt het materiaal als niet-asbestverdacht.
--------------------------	---

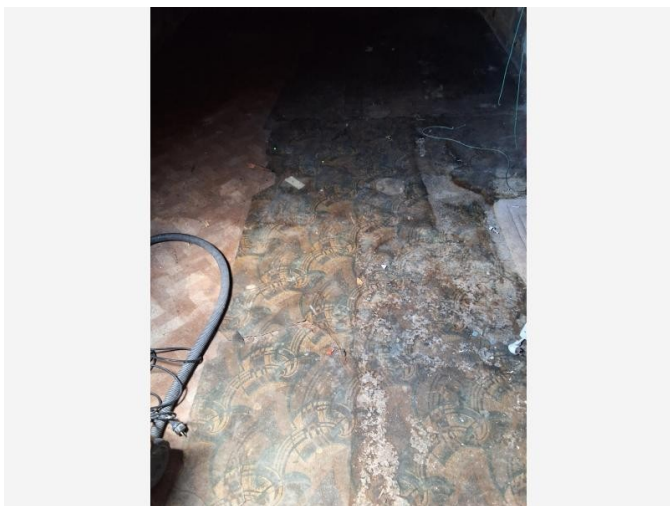
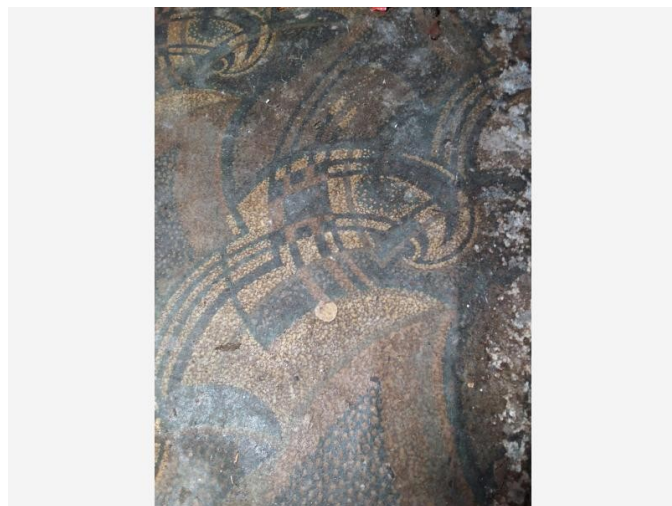
Tijdens de inspectie is visueel vastgesteld dat het vinylzeil niet-asbestverdacht was.

Basis voor advies	De asbestdeskundige beoordeelt het materiaal als niet-asbestverdacht.
Primaire drager	Vloer

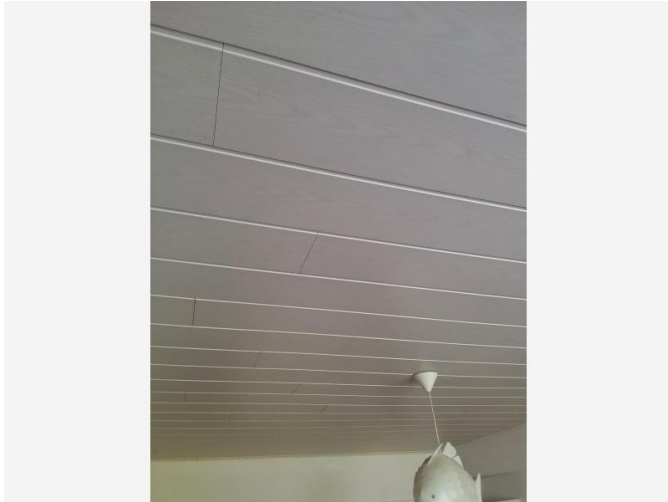
Situeringsfoto

De plafonds werden afgewerkt met niet-asbestverdachte voorzetpanelen die inspectie van de bedekte structuur (opbouw, pleisterwerk) verhinderen.

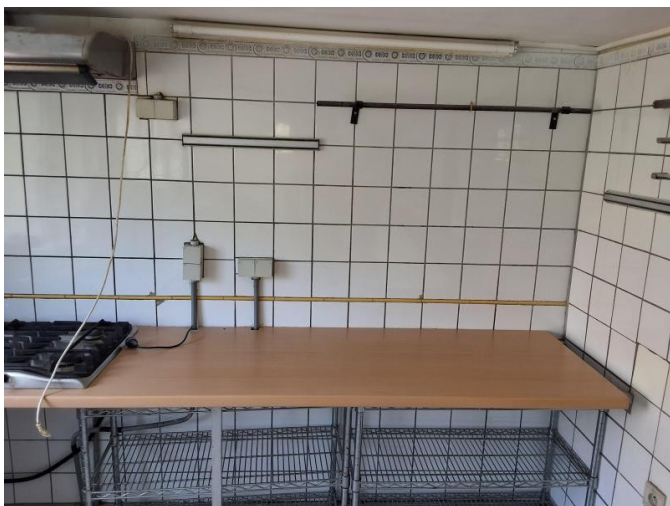
Situeringfoto

Binnenwanden afgewerkt met een intacte laag faiencetegels zonder zichtbare beschadigingen. Inspectie van de onderliggende lijmlaag is niet mogelijk zonder uitbreiding naar een destructief onderzoek.

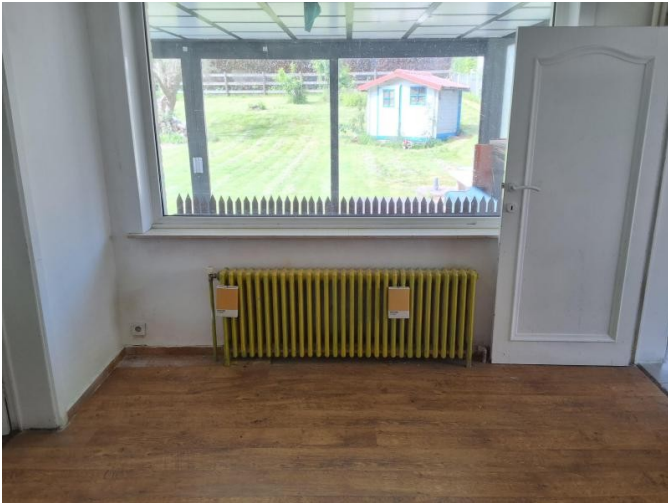
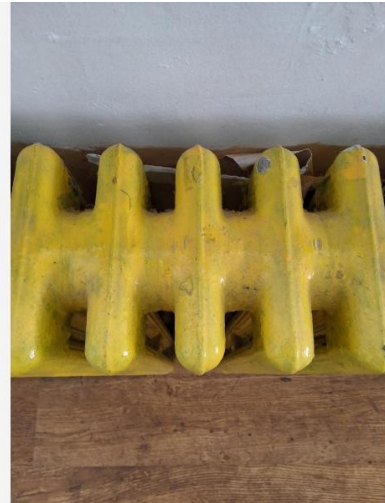
De radiatoren bevatten mogelijk asbesthoudende pakkingen en/of elementen. Laat ze onderzoeken bij onderhoud of vervanging.

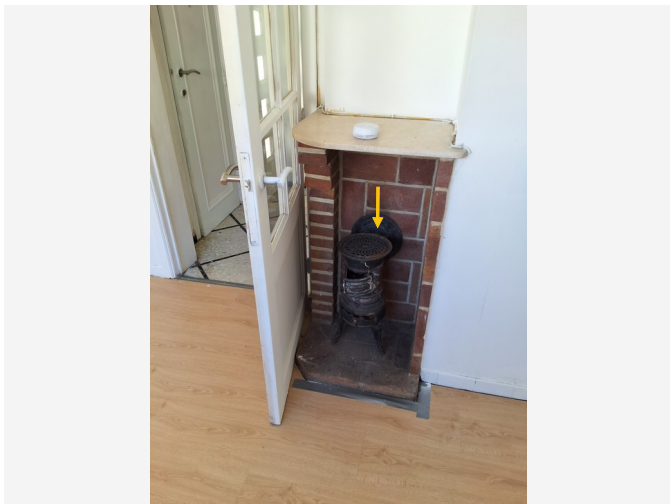
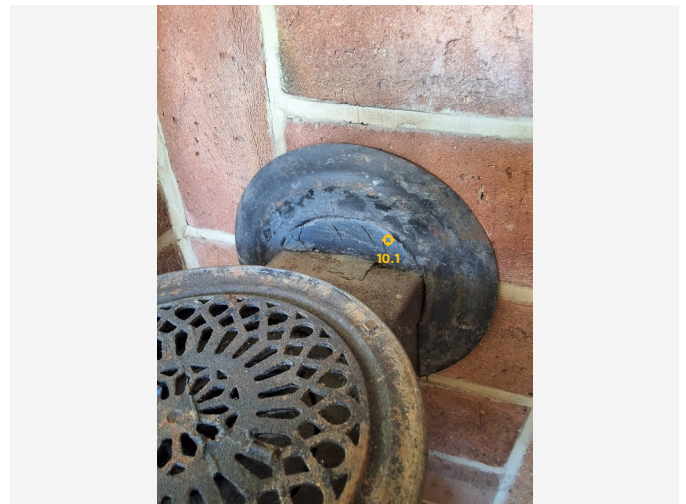
Fiche 10: Vulsel/pasta kachel

Geen asbest

#	Type	Referentie	Resultaat
10.1	Puntmonster	FD-M005	Geen asbest

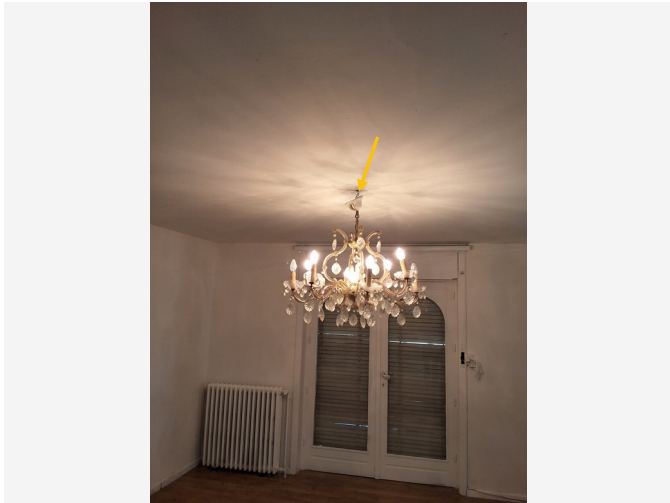
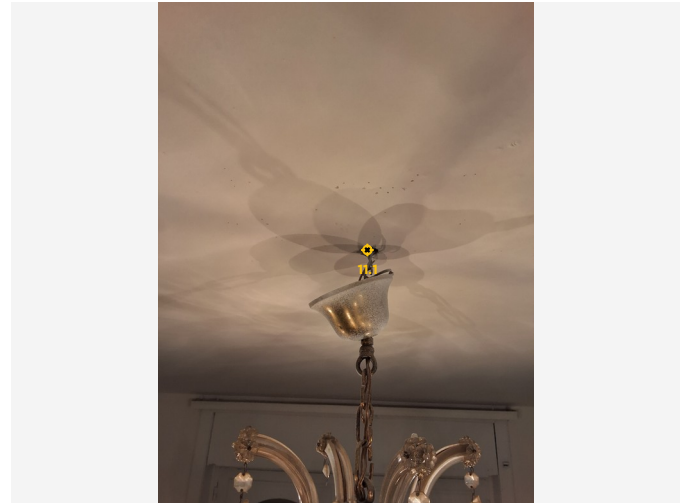
Geen asbest

#	Type	Referentie	Resultaat
11.1	Mengmonster	FD-M002	Geen asbest

Beschrijving	Pleisterwerk plafonds
Omgeving	Binnen
Primaire drager	Plafond
Bindmiddel van materiaal	Gips - kalk
Gebondenheid op basis van bindmiddel	Niet-hechtgebonden
Hoeveelheid (oppervlakte - dikte - aantal)	• 200,00 m ² - 1,00 cm - 1 stuk
Totaal volume	2,00 m ³
Identificatiemethode	Een monstername door de asbestdeskundige met laboanalyse door een asbestlabo.
Destructieve handeling voor identificatie	Nee
Opmerking	De hoeveelheid is een zo nauwkeurig mogelijke opmeting. Hieraan kunnen evenwel geen rechten worden ontleend. Waar mogelijk, wordt staalname uitgevoerd conform het inspectieprotocol: in een droge ruimte zoals een slaapkamer, in een natte ruimte zoals een keuken of badkamer, in een traphal en in een stookruimte.

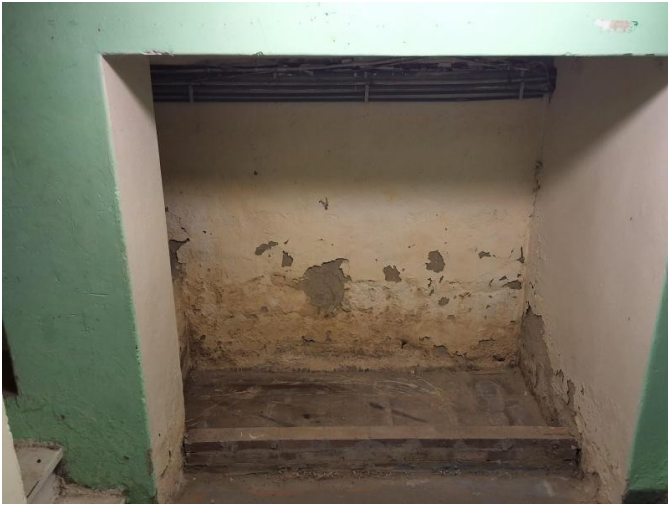
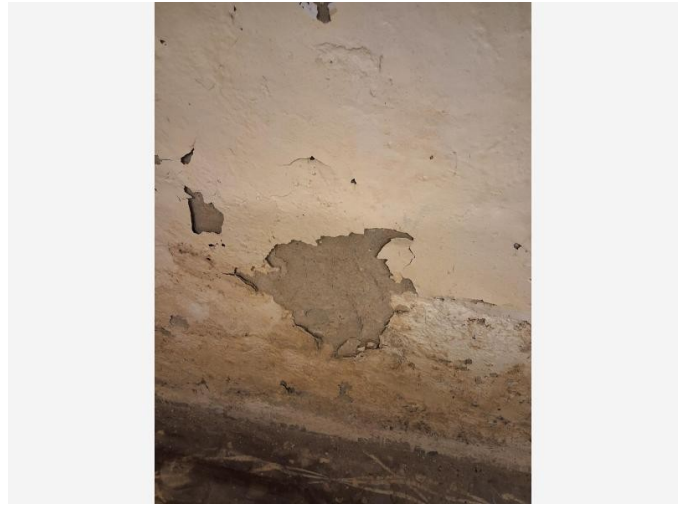
Fiche 12: Cementen smeerlaag binnen

Geen asbest

#	Type	Referentie	Resultaat
12.1	Mengmonster	FD-M004	Geen asbest

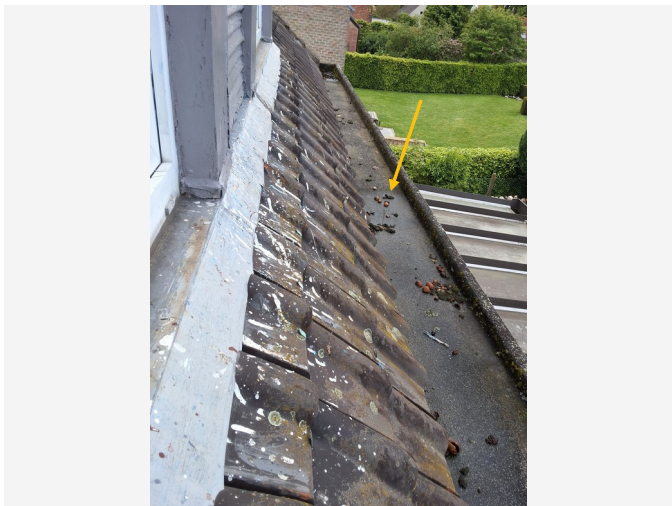
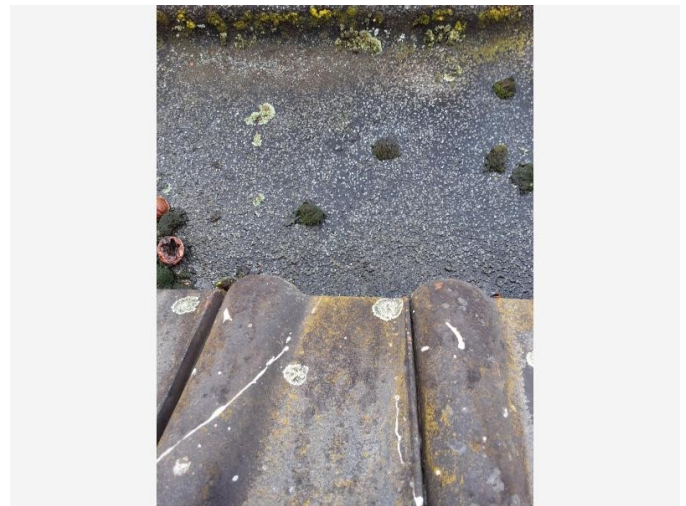
Fiche 13: Dakrand (roofing)

Geen asbest

#	Type	Referentie	Resultaat
13.1	Puntmonster	FD-M006	Geen asbest

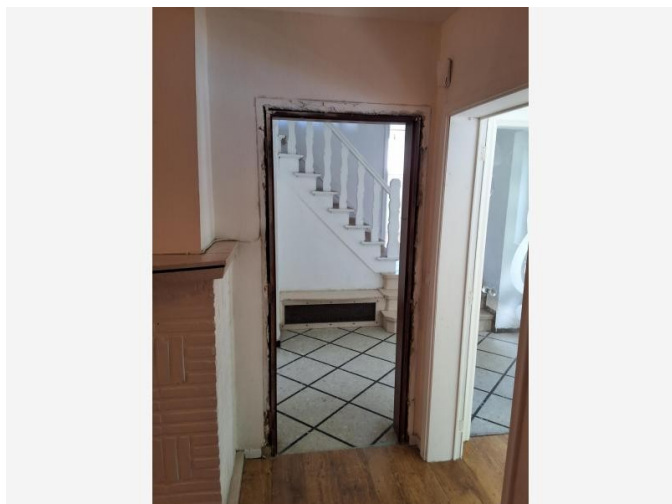
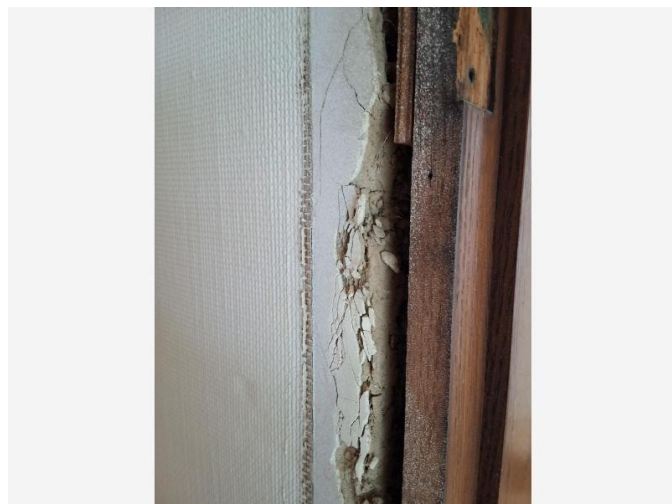
Geen asbest

#	Type	Referentie	Resultaat
14.1	Mengmonster	FD-M001	Geen asbest

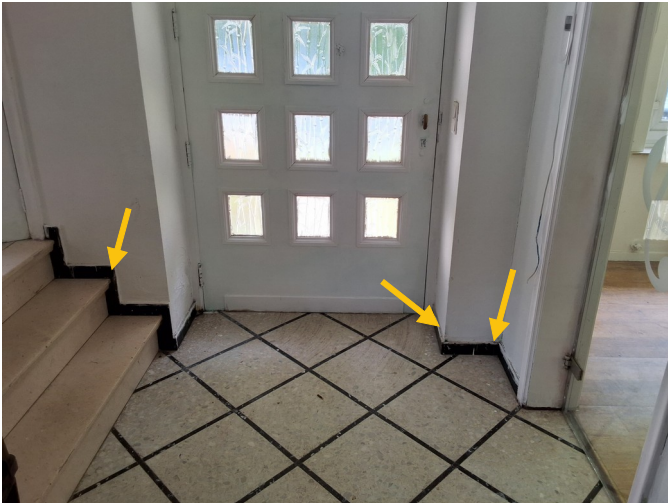
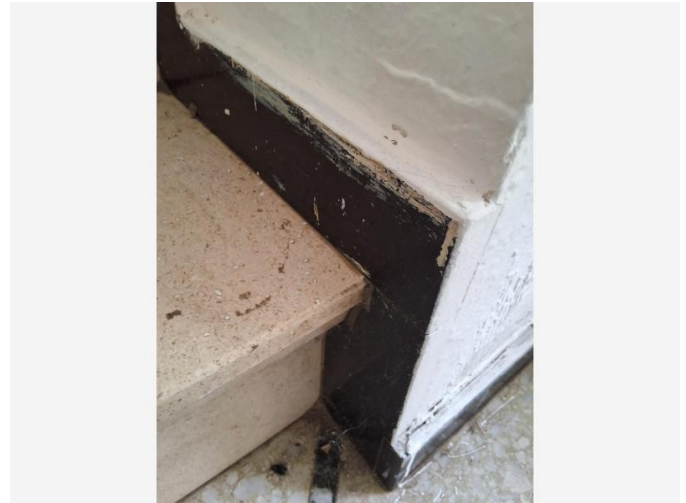
Fiche 15: Massal plinten

Geen asbest

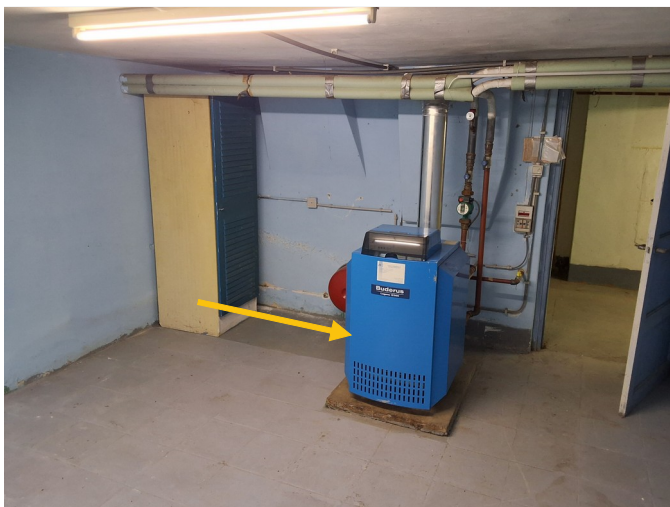
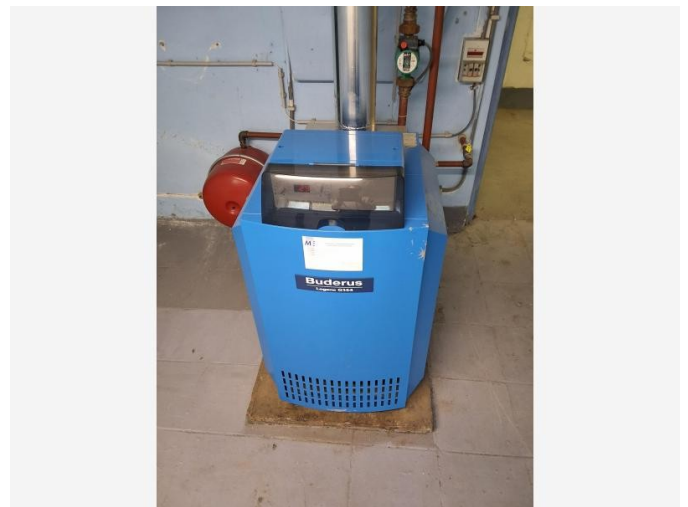
Beschrijving	Notitie	Terug te vinden op plannen
Fiche 18: CV-ketel (niet verdacht)	De CV-ketel (dichtingen, isolerend materiaal) is niet asbestverdacht.	Plan 1.1: Kelder
Fiche 19: Kit aan de ramen (niet-asbestverdacht)	De kit aan de ramen is niet asbestverdacht.	-
Fiche 20: Dakbedekking bestaande uit pannen (niet verdacht)	De dakbedekking is niet-asbestverdacht.	Plan 1.10: Bovenaanzicht
Fiche 21: Leidingisolatie (niet verdacht)	De leidingisolatie is niet-asbestverdacht.	Plan 1.1: Kelder
