# Asbestinventarisatetest

Fr. Verbeekstraat 167, 3090 Overijse

Attestnummer : 20260528-000320.000

Uitgegeven op : 28.05.2026

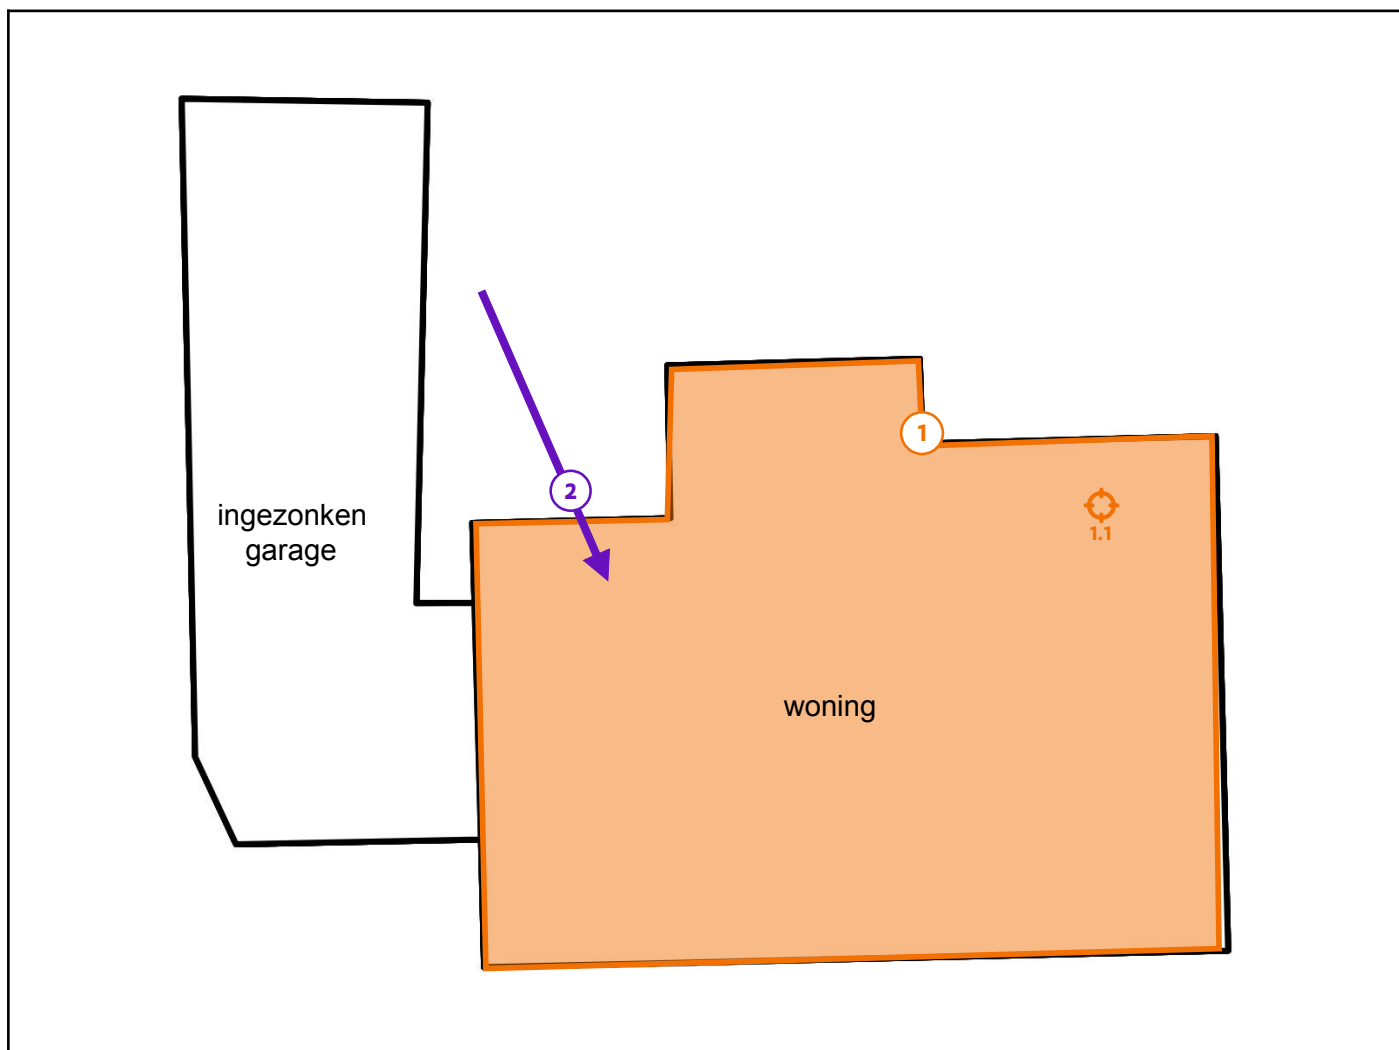
## Plan 1.7: Dak

Beschrijving	Type	Actie
1. Dakleien	Asbestmateriaal	<a href="#">Verwijderen</a>
1.1 Code: ST 3	Puntmonster	-
2. Rookgaskanaal	Beperking	-

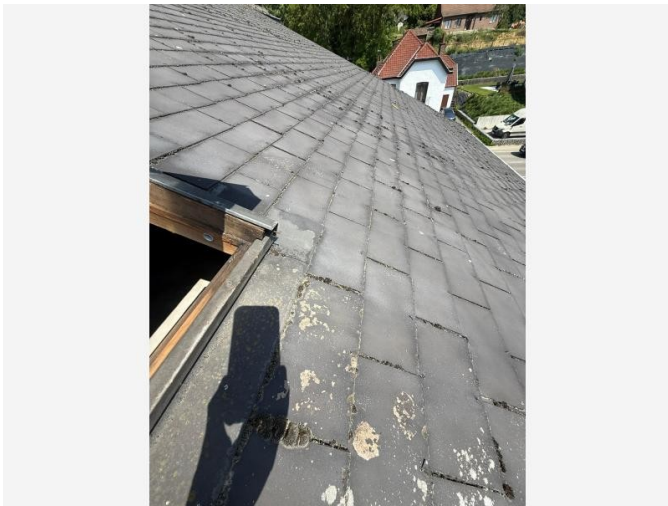
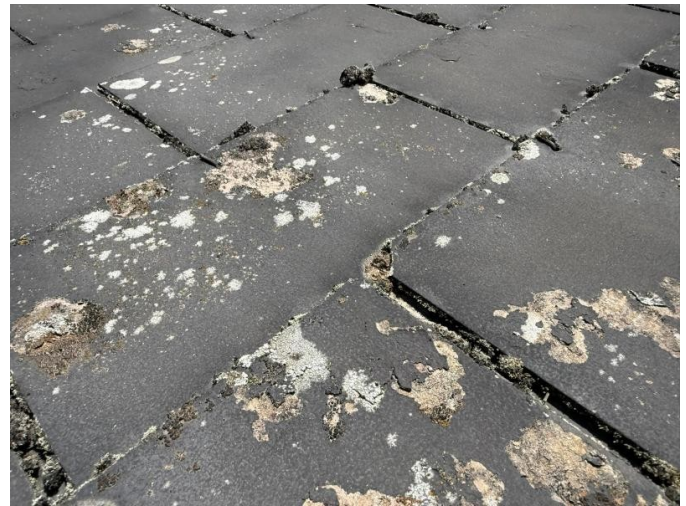
Het asbestmateriaal valt onder de mijlpaal van 2034.

Eindbeoordeling materiaalrisico	Verhoogd materiaalrisico en/of verhoogde kans op vezelvrijgave
---------------------------------	--

Gebondenheid	Categorie 1: hechtgebonden in oorsprong
Asbestsoort (vezeltype)	Alleen chrysotiel aanwezig
Asbestconcentratie	Laag (< 50%)
Afschermingsgraad van het gehele materiaal	Geheel of deels vrij aan de buitenlucht, maar geen contact met binnenlucht
Toestand van het materiaal	Matig beschadigd, matig verweerd

#	Type	Referentie	Resultaat
1.1	Puntmonster	ST 3	Chrysotiel

<b>Beschrijving</b>	Dakleien
<b>Omgeving</b>	Buiten
<b>Primaire drager</b>	Schuin dak
<b>Asbestmateriaal</b>	Dak- en gevelbekleding - Lei, shingle
<b>Bindmiddel van asbestmateriaal</b>	Cement
<b>Gebondenheid op basis van bindmiddel</b>	Hecht
<b>Hoeveelheid (oppervlakte - aantal)</b>	<ul style="list-style-type: none"><li>• 160,00 m<sup>2</sup> - 1 stuk</li></ul>
<b>Totale oppervlakte</b>	160,00 m <sup>2</sup>
<b>Eenvoudig bereikbaar</b>	Ja
<b>Bevestigingswijze</b>	<ul style="list-style-type: none"><li>• Genageld, geniet</li></ul>
<b>Identificatiemethode</b>	Een monstername door de asbestdeskundige met laboanalyse door een asbestlabo.
<b>Destructieve handeling voor identificatie</b>	Nee
<b>Opmerking</b>	Via het veluxraam op de zolder heb ik een staal genomen.

Verwijderen

- Zorg voor een veilig beheer. Vermijd het beschadigen van het asbestmateriaal. Controleer de toestand jaarlijks op wijzigingen.
- Hemelwater dat afspoelt van asbestcement daken of gevels kan asbestdeeltjes bevatten. Gebruik het enkel voor gesloten circuits (bv. spoelen toiletten). Reinig na het vervangen van het dak of de gevel de dakgoten en regenwaterput of -ton om asbesthoudend sediment of slib te verwijderen

- Eenvoudige handelingen: mag via doe-het-zelf of door werknemer(s) met opleidingsattest eenvoudige handelingen  
De aangetroffen asbesttoepassing is hechtgebonden en mag verwijderd worden via eenvoudige handelingen door een doe-het-zelver of een werknemer met een attest.  
  1. Wettelijk kader waar eerst informatie moet worden opgedaan:  
Verwijdering moet gebeuren volgens: [www.asbestinfo.be](http://www.asbestinfo.be) (OVAM) / Codex welzijn op het werk, boek VI, titel 3
  2. Verwijderingsmethode:

Maak het materiaal licht vochtig

Gebruik enkel manueel gereedschap

Vermijd breken of beschadigen

Verpak het onmiddellijk na verwijdering

Als het materiaal niet intact kan blijven, schakel een erkend asbestverwijderaar in.

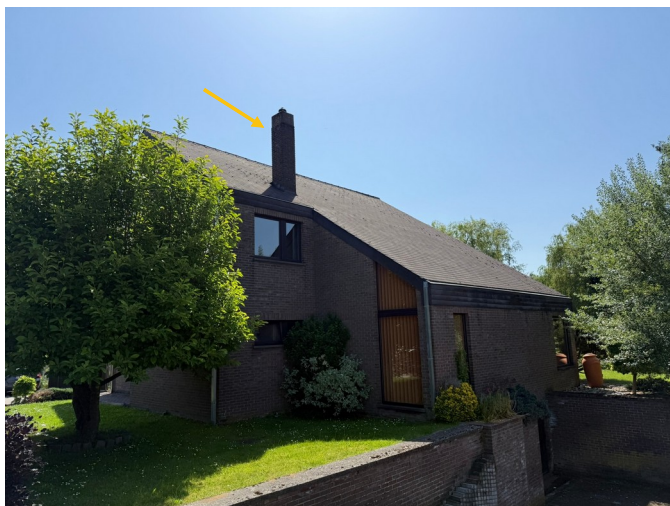
**Reden:** Er is geen volledige risicobeoordeling mogelijk

**Uitleg van de asbestdeskundige:** De binnenzijde van de rookgaskanalen zijn niet inspecteerbaar zonder destructieve handelingen.

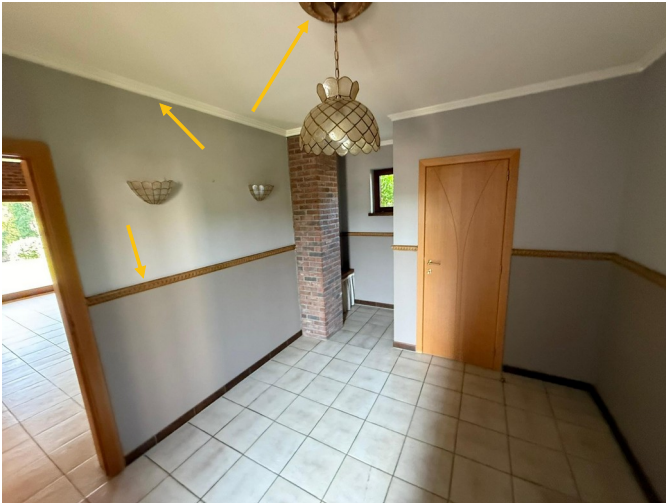
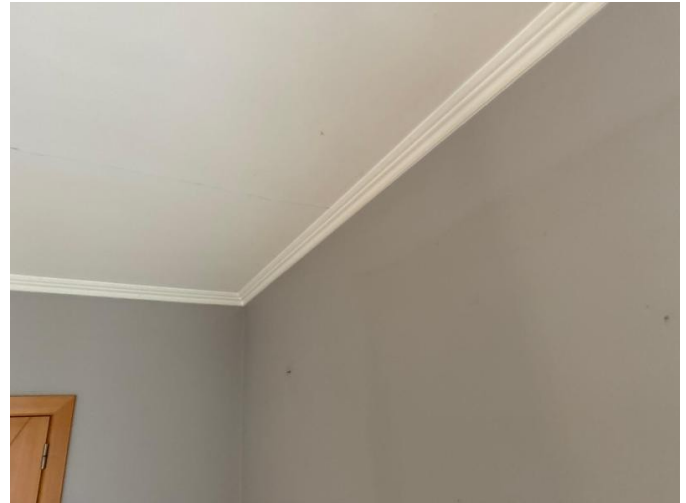
De lambriserings aan de muren + aan de lampen bestaan uit hout, dit is niet asbest verdacht.

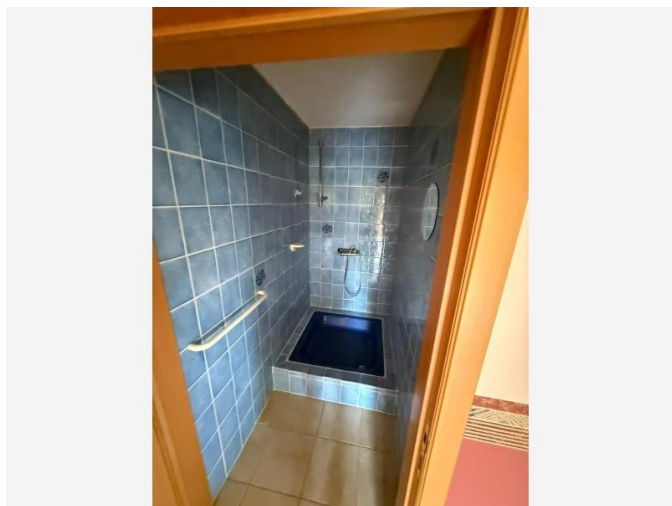
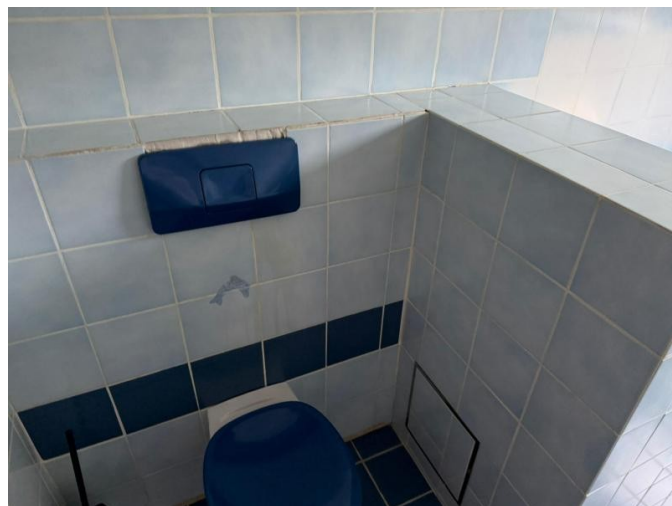
Er is geen staalname van de tegellijm mogelijk zonder destructief te werk te gaan. Bij werken dient dit verder onderzocht te worden (destructief).

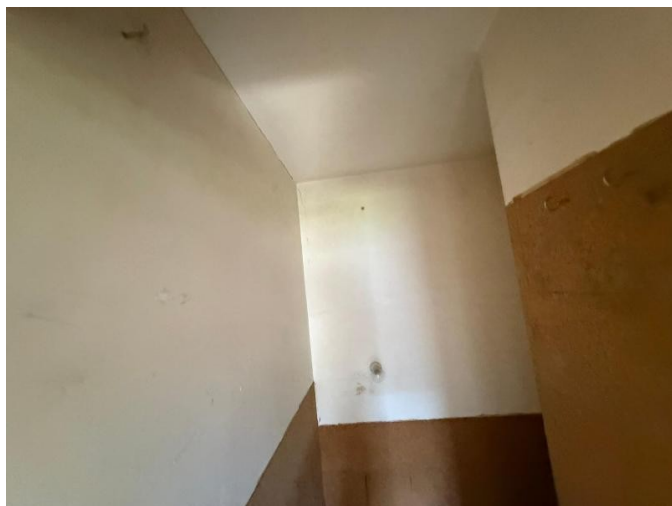
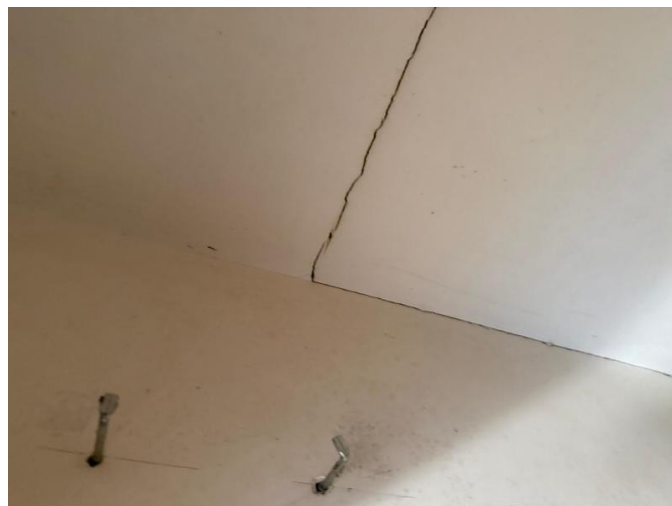
## Fiche 5: Pleisterwerk plafond

Geen asbest

#	Type	Referentie	Resultaat
5.1	Mengmonster	ST 2	Geen asbest

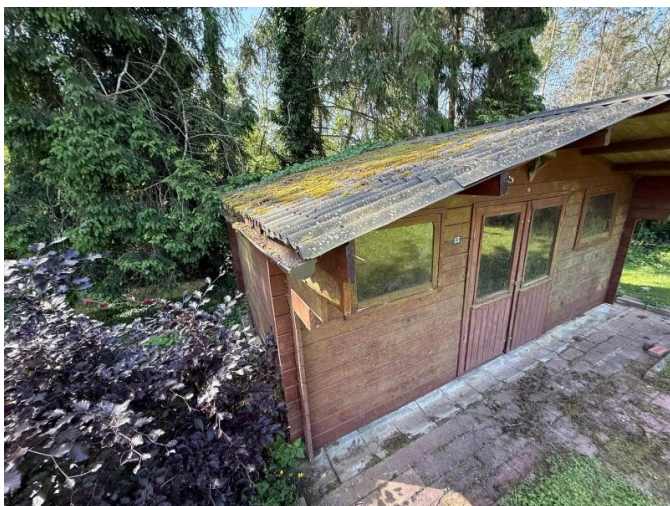
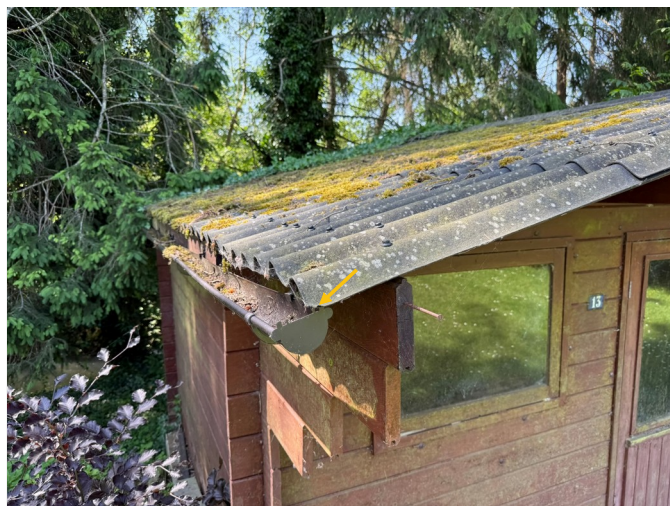
Geen asbest

#	Type	Referentie	Resultaat
6.1	Puntmonster	ST 4	Geen asbest

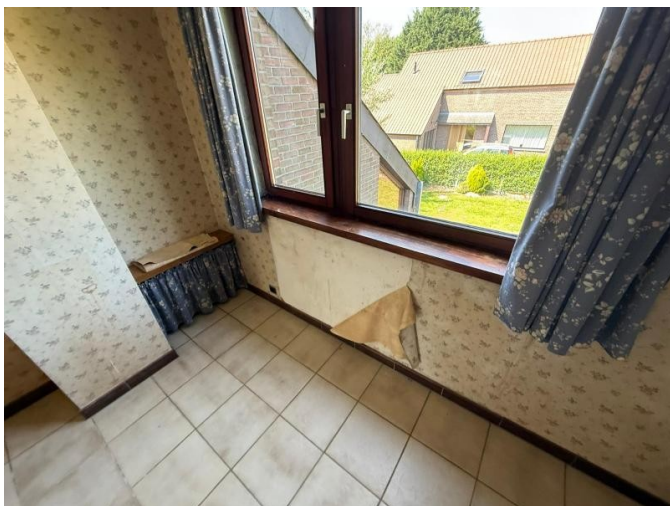
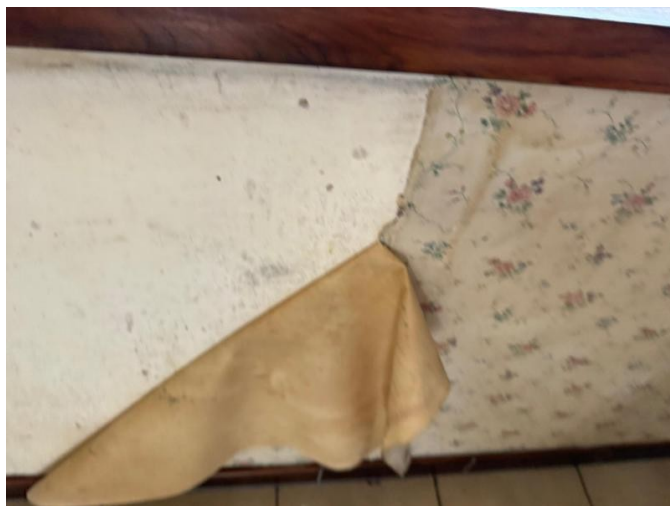
## Fiche 7: Pleisterwerk muren

Geen asbest

#	Type	Referentie	Resultaat
7.1	Mengmonster	ST 1	Geen asbest

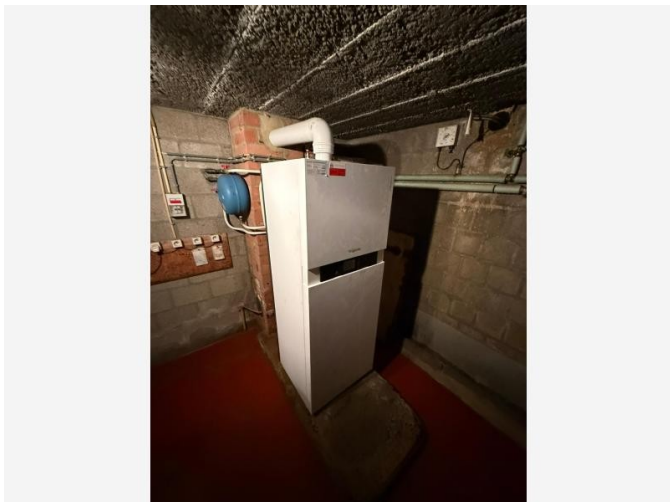
## Fiche 11: Stookketel / Brander: niets zichtbaar asbest verdacht

Beschrijving	Notitie	Terug te vinden op plannen
Fiche 11: Stookketel / Brander: niets zichtbaar asbest verdacht	Tijdens onze inspectie hebben we geen bouwjaar kunnen achterhalen van de stookketel. Er zijn geen zichtbare asbestverdachte materialen aangetroffen. Echter doet het uiterlijk van het toestel vermoeden dat het in gebruik is genomen voor 2001 en mogelijk tot een risicobouwjaar behoort, wat inhoudt dat er eventueel asbestverdachte toepassingen in aanwezig kunnen zijn. Het is daarom van groot belang om de techniek hiervan op de hoogte te stellen bij werkzaamheden en, indien nodig, een asbestdeskundige in te schakelen die kan meedenken over de mogelijke aanwezigheid van asbestverdachte toepassingen tijdens de werkzaamheden aan het toestel. Wij als deskundigen mogen geen toestellen demonteren om verdachte toepassingen op te sporen.	-
