# Asbestinventarisatetest

Witherendreef 47, 3090 Overijse

Attestnummer : 20260518-000516.000

**Asbestveilig** (maar niet asbestvrij)

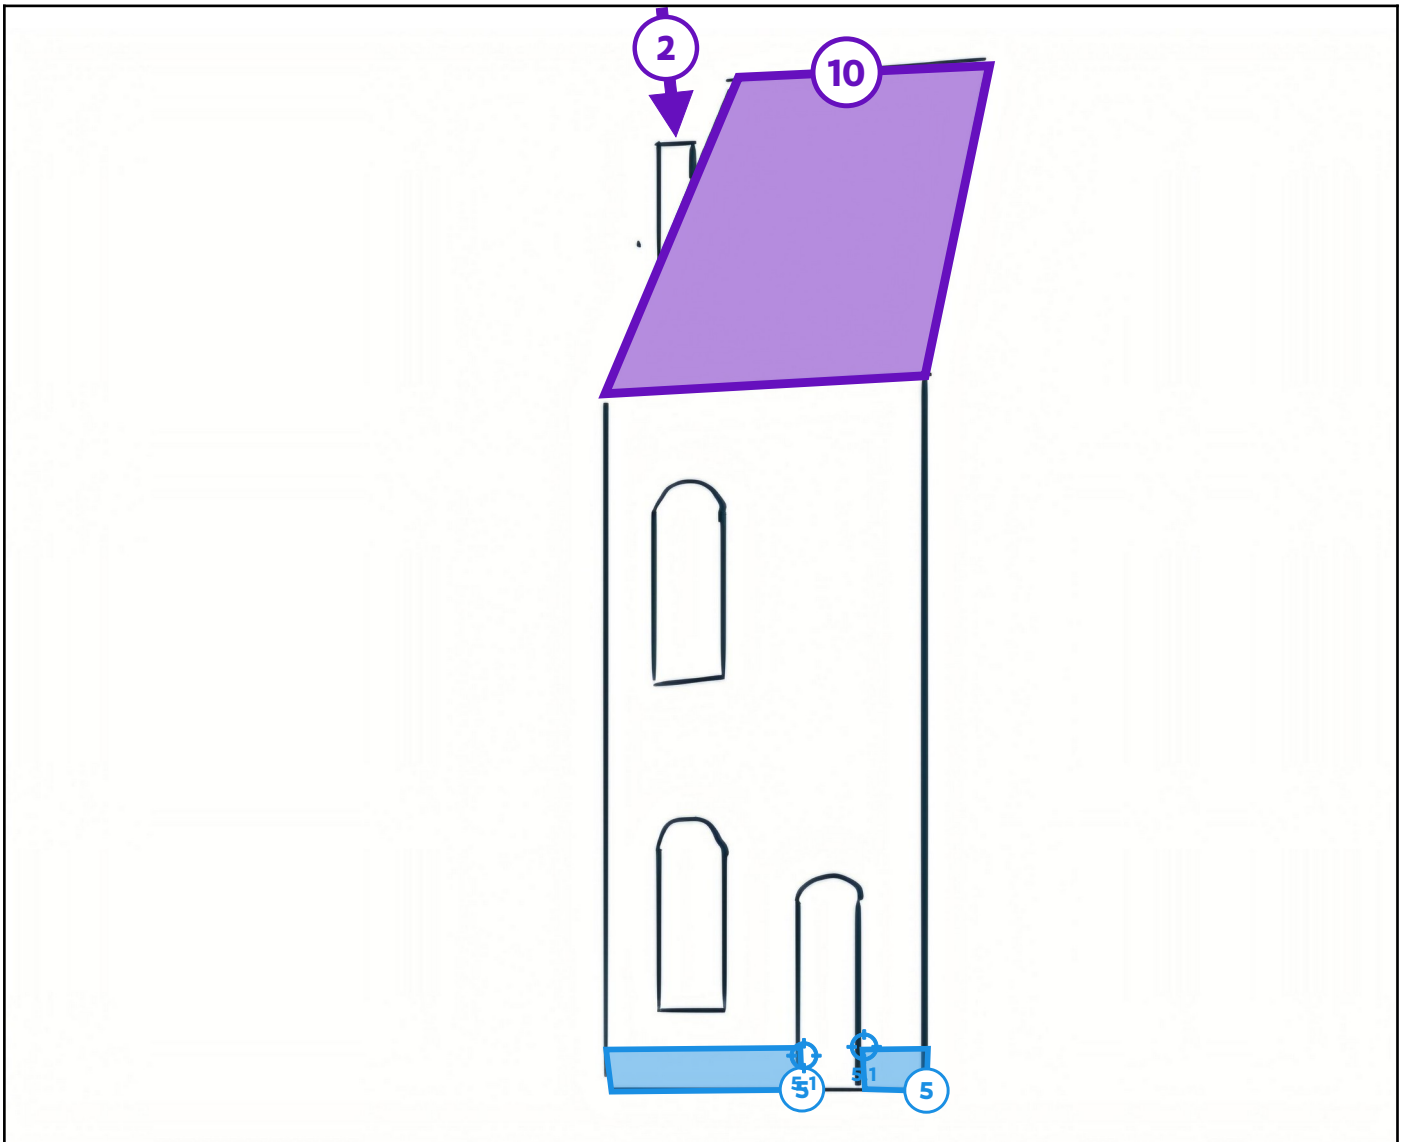
## Plan 1.8: Voorgevel

Beschrijving	Type	Actie
2. Schouwen	Beperking	-
5. Cementen smeerlaag voorgevel	Geen asbest	-
5.1 Code: TM-M003	Mengmonster	-
10. Dakbedekking bestaande uit pannen (niet verdacht)	Overige ruimte of materiaal	-

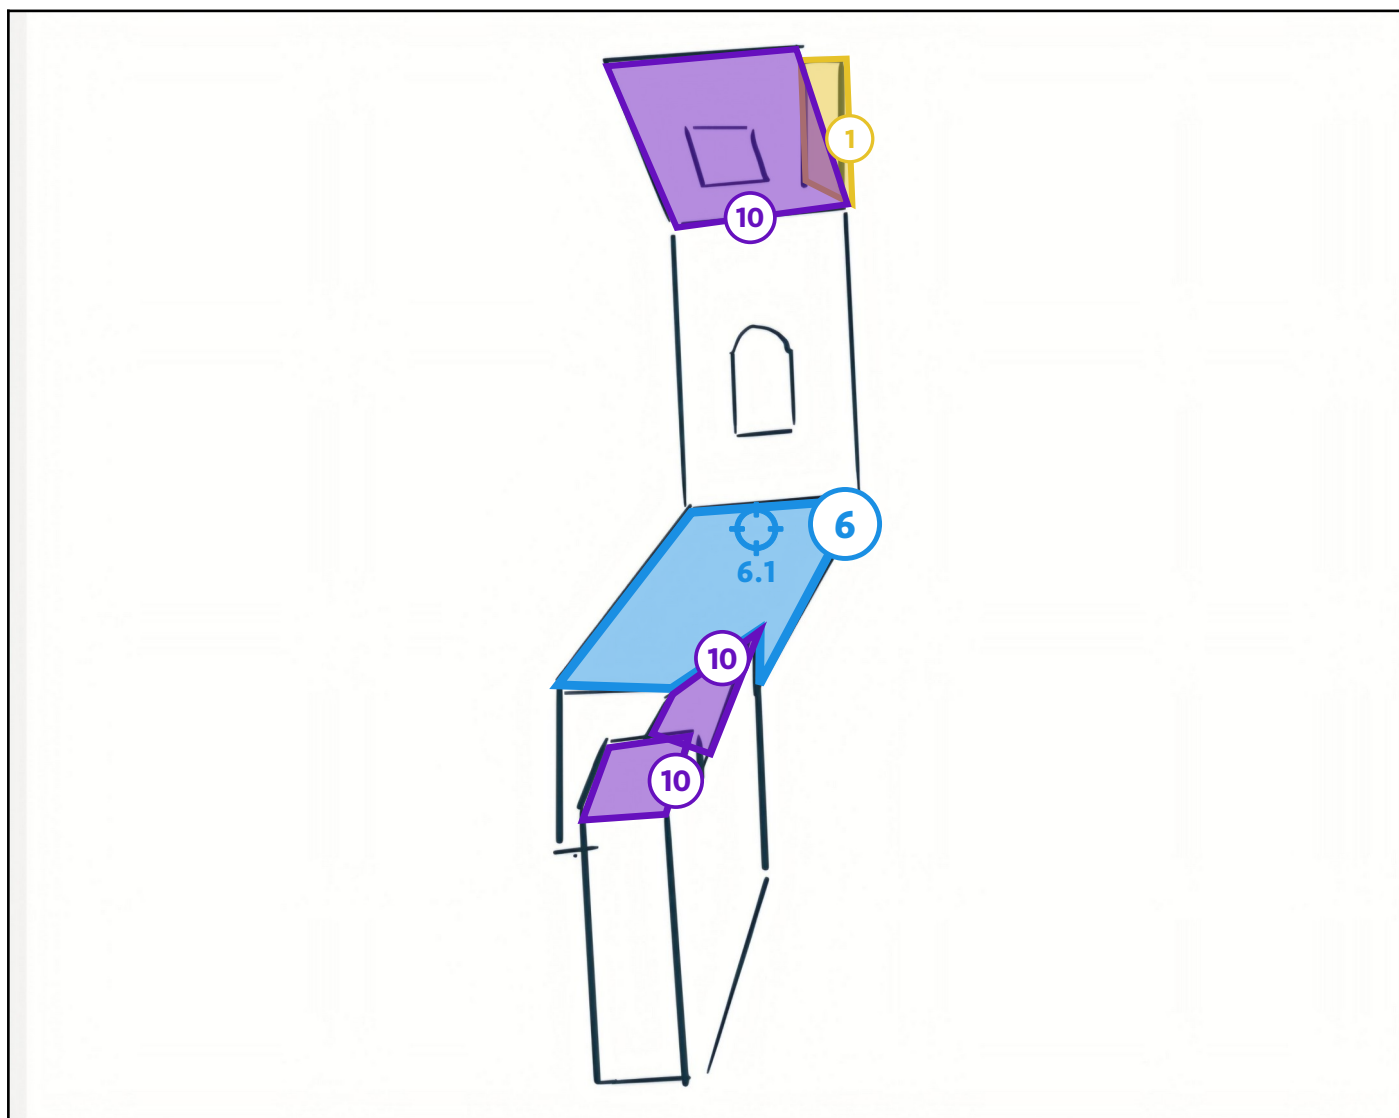
## Plan 1.9: Achetergevel

Beschrijving	Type	Actie
1. Cementen smeerlaag schouw achteraan	Asbestmateriaal	Zorgvuldig beheren
6. Roofing	Geen asbest	-
6.1 Code: TM-M004	Puntmonster	-
10. Dakbedekking bestaande uit pannen (niet verdacht)	Overige ruimte of materiaal	-

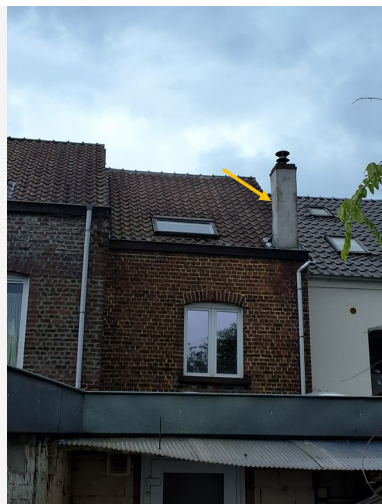
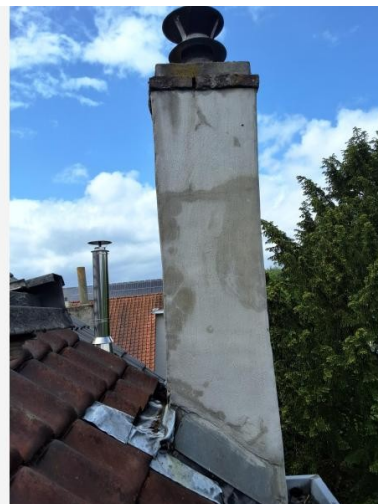
Het asbestmateriaal valt onder de mijlpaal van 2040.

Eindbeoordeling materiaalrisico	Laag materiaalrisico en/of verlaagde kans op vezelvrijgave
---------------------------------	--

Gebondenheid	Categorie 1: hechtgebonden in oorsprong
Asbestsoort (vezeltype)	Alleen chrysotiel aanwezig
Asbestconcentratie	Laag (< 50%)
Afschermingsgraad van het gehele materiaal	Geheel of deels vrij aan de buitenlucht, maar geen contact met binnenlucht
Toestand van het materiaal	Licht beschadigd, licht verweerd. Intacte calciumsilicaatplaat of materiaal met categorie 3-gebondenheid

Beschrijving	Cementen smeerlaag schouw achteraan
Omgeving	Buiten
Primaire drager	HVAC infrastructuur en uitrusting
Asbestmateriaal	In-situ afwerkingslagen - Crepi
Bindmiddel van asbestmateriaal	Cement
Gebondenheid op basis van bindmiddel	Hecht
Hoeveelheid (gewicht - aantal)	<ul style="list-style-type: none"><li>• 3,00 kg - 1 stuk</li></ul>
Totaal gewicht	3,00 kg
Eenvoudig bereikbaar	Ja
Bevestigingswijze	<ul style="list-style-type: none"><li>• Verlijmd, ingegoten, versmeerd</li></ul>
Identificatiemethode	<p>De asbestdeskundige beoordeelt het materiaal als asbestverdacht en dus asbesthoudend, en dit zonder monstername.</p> <p>Motivatie: Er is een onderzoeksbeperking die monstername verhindert; De ruimte of het materiaal bevindt zich hoger dan 3,5 meter vanaf een vaste ondergrond.</p>
Destructieve handeling voor identificatie	Nee
Opmerking	De hoeveelheid is een zo nauwkeurig mogelijke opmeting. Hieraan kunnen evenwel geen rechten worden ontleend.

- Zorg voor een veilig beheer. Vermijd het beschadigen van het asbestmateriaal. Controleer de toestand jaarlijks op wijzigingen.
- Voer bijkomende staalname(s) uit.

- Hermetische zone (erkend asbestverwijderaar)  
Deze toepassing kan enkel door een erkende asbestverwijderaar via de methodiek van hermetische zone verwijderd worden omdat verwijdering via de methodiek van eenvoudige handelingen en/of couveusezakmethode niet mogelijk is; en er automatisch een verhoogd risico op vrijgave van asbestvezels (max. concentratie 0,01 vezels/cm - CODEX Art. VI.3-54) ontstaat. (Bron: CODEX - Art. VI.3-61.- par 1.)

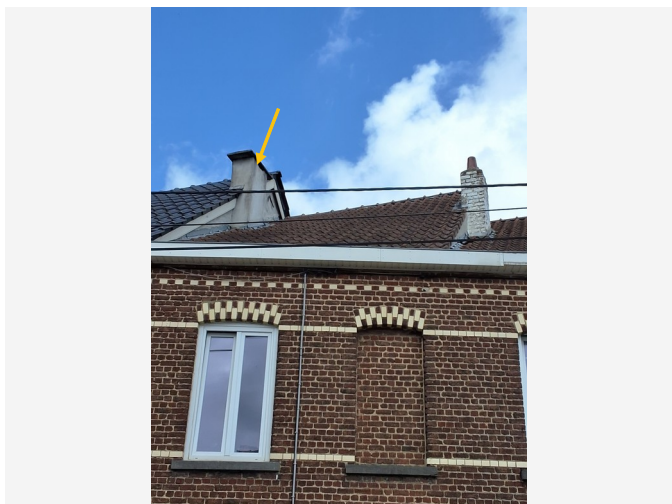
*Situeringfoto*

**Reden:** Het te onderzoeken materiaal situeert zich hoger dan 3,50 m te rekenen vanaf een veilige ondergrond

**Uitleg van de asbestdeskundige:** De schouwen bevatten binnenin mogelijk een asbestcement rookgaskanaal. Laat dit onderzoeken bij eventuele werken.

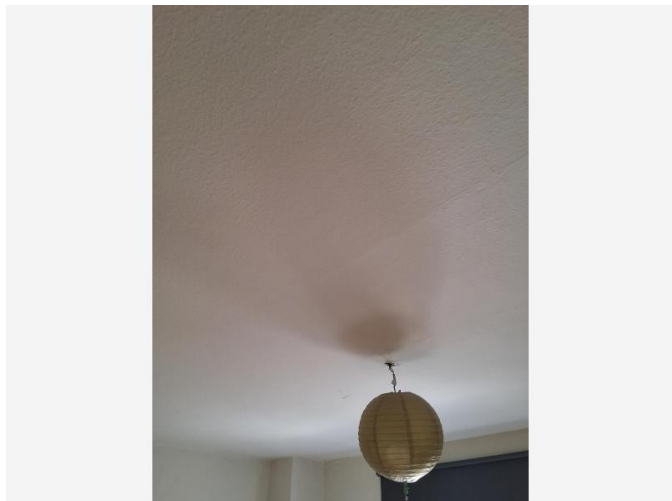
## Fiche 3: Plafonds bedekt met voorzetpanelen/gyproc platen (niet-asbestverdacht)

De plafonds werden afgewerkt met niet-asbestverdachte voorzetpanelen die inspectie van de bedekte structuur (opbouw, pleisterwerk) verhinderen.

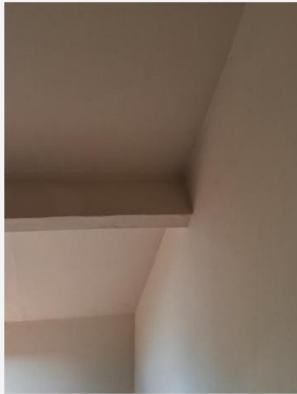
## Fiche 4: Muren bedekt met gyproc platen (niet-asbestverdacht)

De muren werden afgewerkt met niet-asbestverdachte gyproc platen die inspectie van de bedekte structuur (opbouw, pleisterwerk) verhinderen.

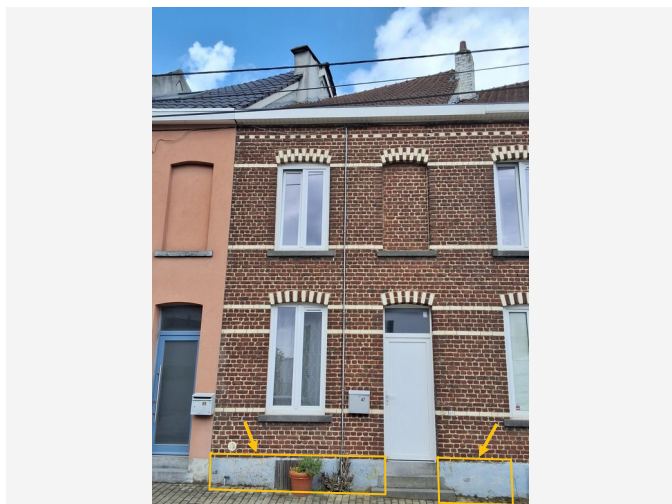
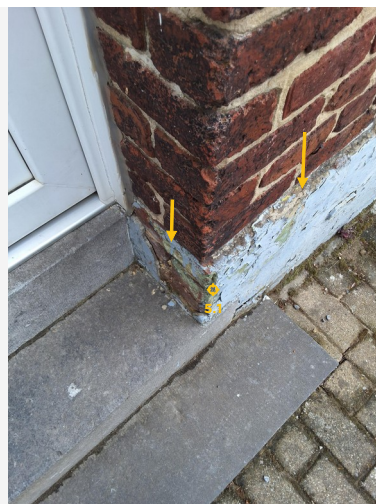
## Fiche 5: Cementen smeerlaag voorgevel

Geen asbest

#	Type	Referentie	Resultaat
5.1	Mengmonster	TM-M003	Geen asbest

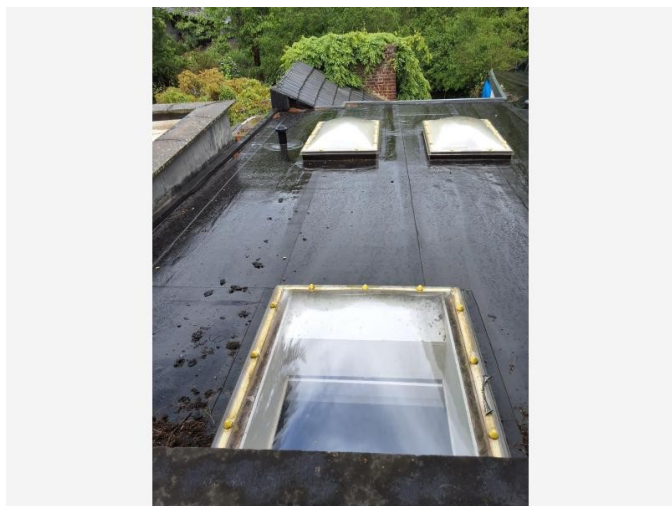
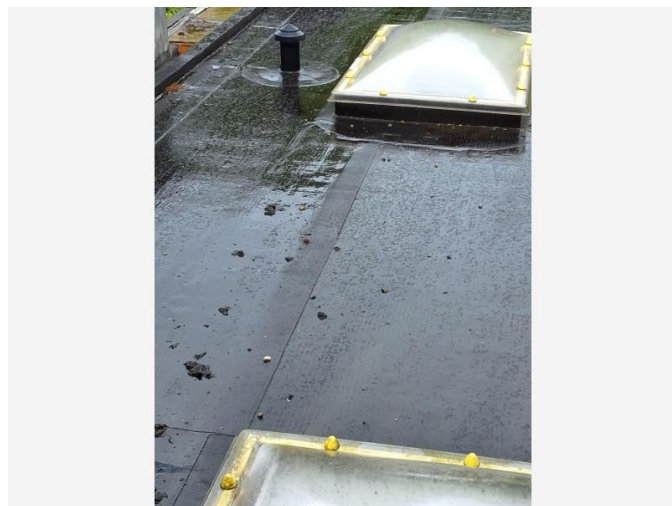
Geen asbest

#	Type	Referentie	Resultaat
6.1	Puntmonster	TM-M004	Geen asbest

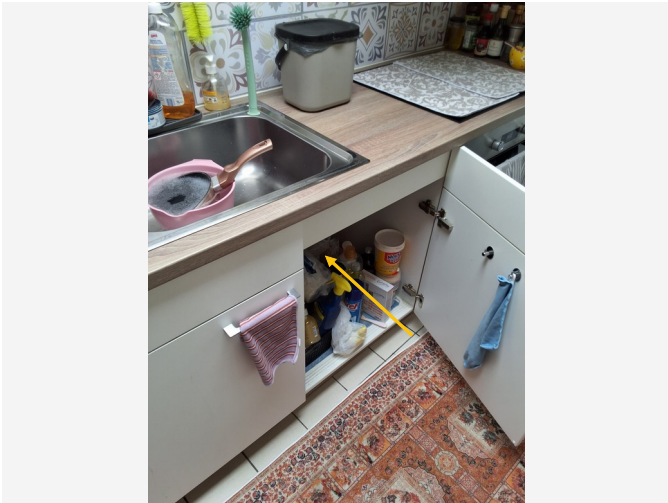
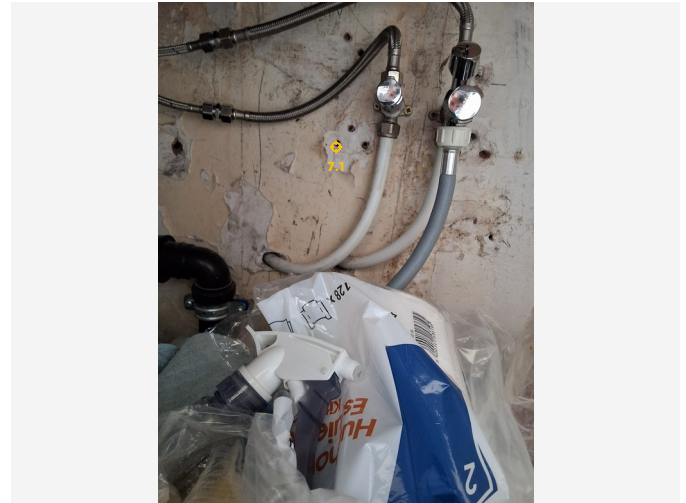
Geen asbest

#	Type	Referentie	Resultaat
7.1	Mengmonster	TM-M001	Geen asbest
