# Asbestinventarisatetest

Hengstenberg 2, 3090 Overijse

Attestnummer : 20260604-000361.000

Uitgegeven op : 04.06.2026

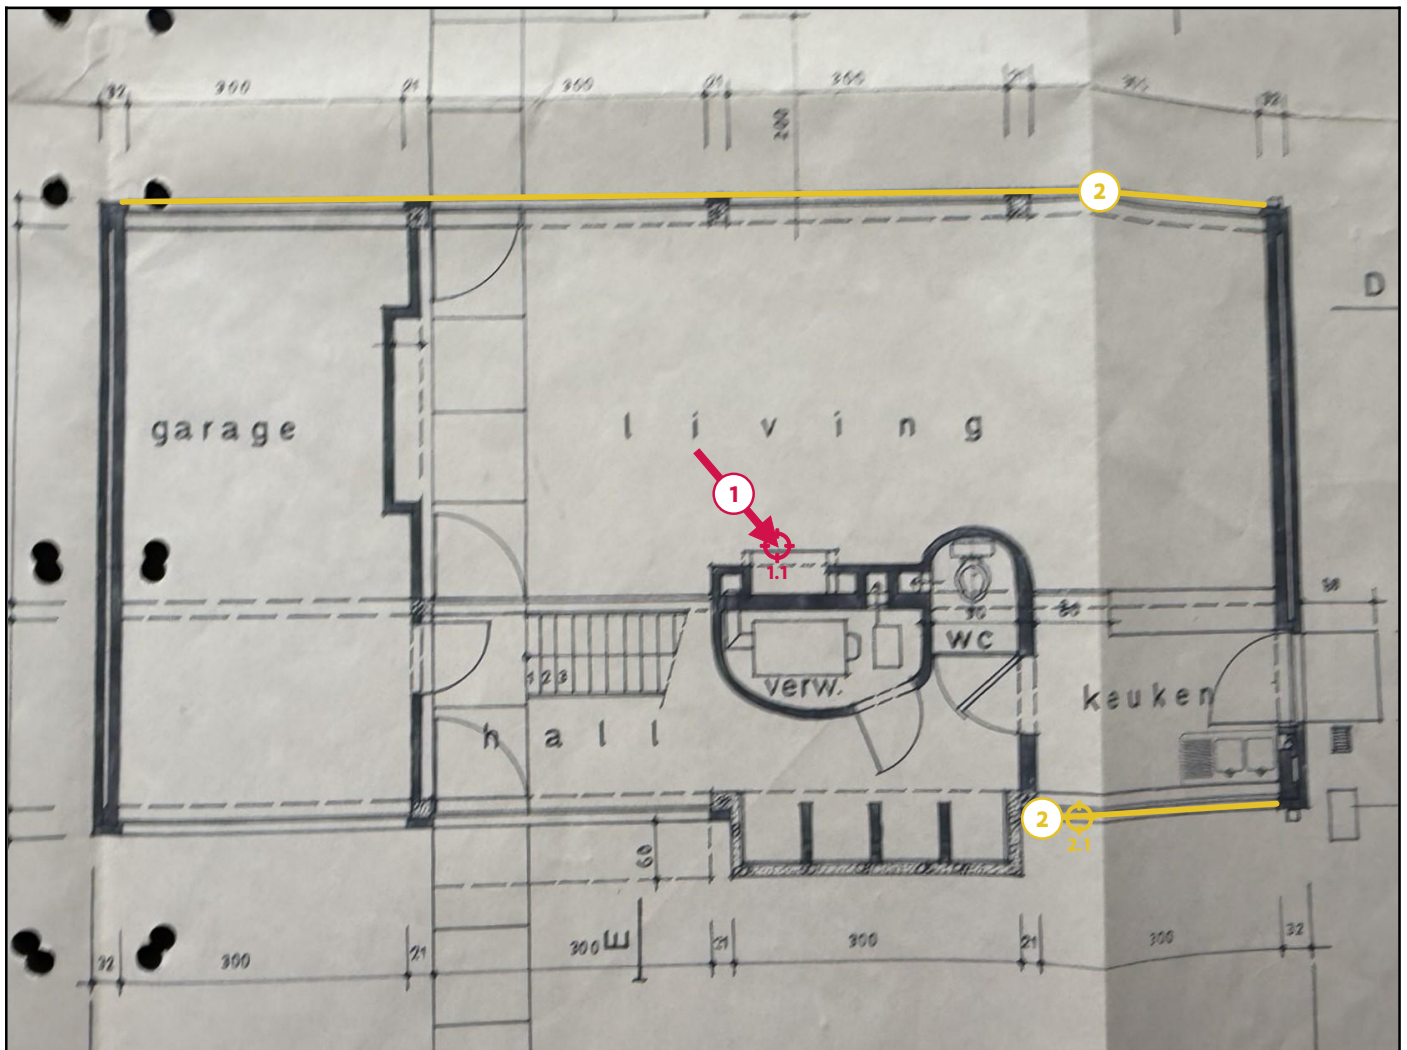
## Plan 1.2: V0

Beschrijving	Type	Actie
1. Kachelkoord (asbestverdacht)	Asbestmateriaal	Dringend verwijderen
1.1 Code: ST 7	Puntmonster	-
2. Mastiek ramen	Asbestmateriaal	Zorgvuldig beheren
2.1 Code: ST 5	Puntmonster	-

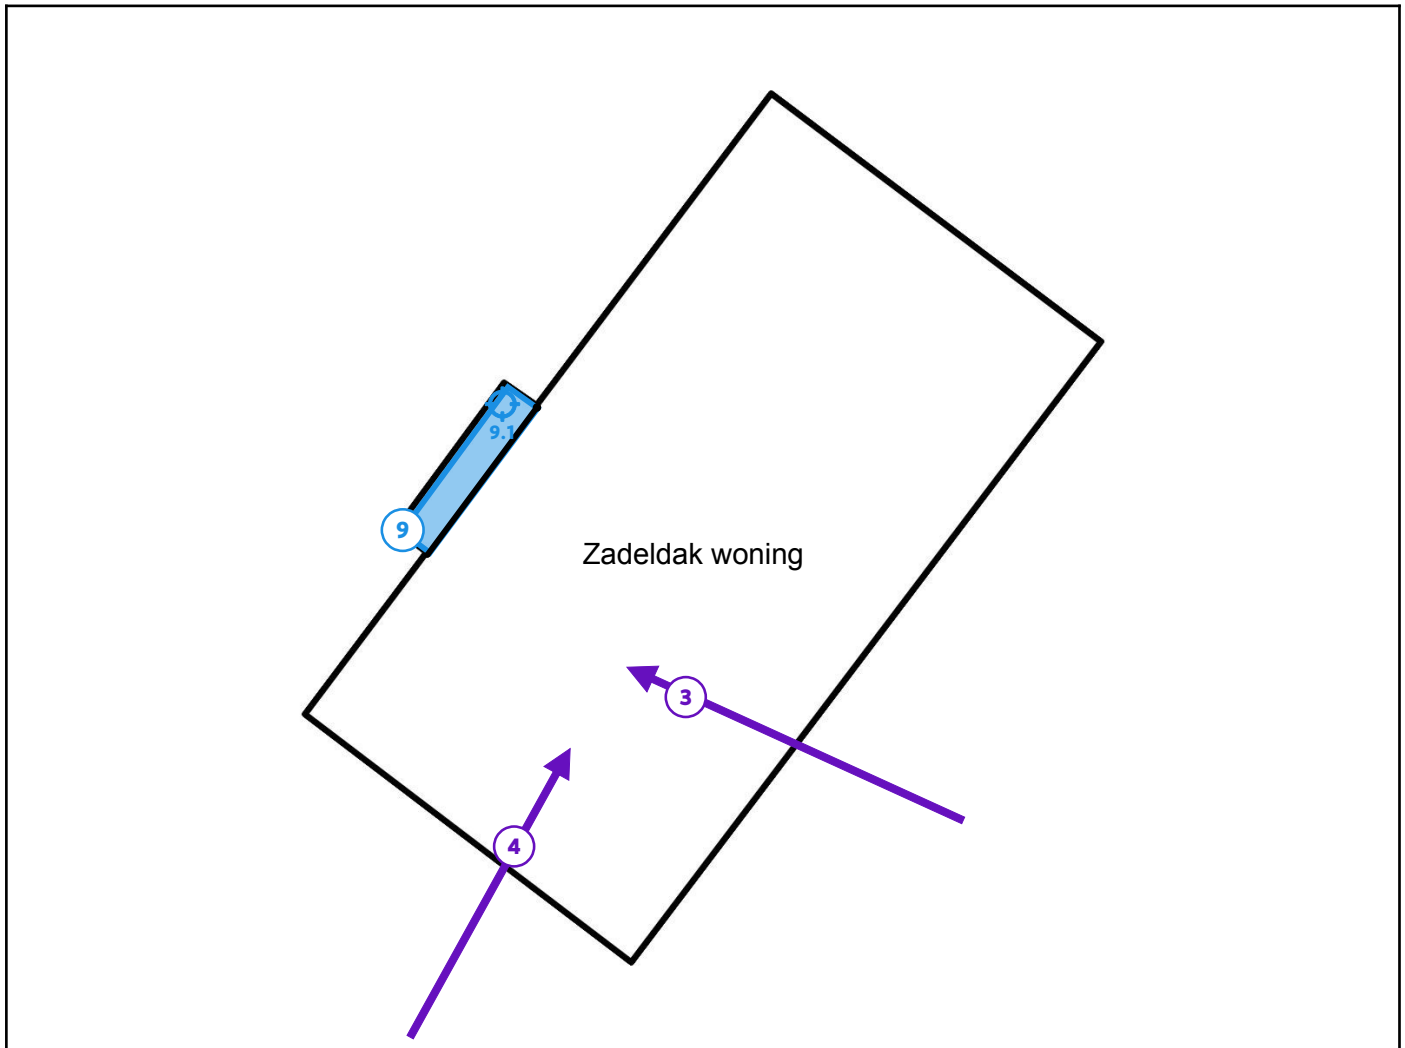
## Plan 1.6: Dak

Beschrijving	Type	Actie
3. Rookgaskanaal	Beperking	-
4. Onderdak woning niet waarneembaar	Beperking	-
9. Roofing dakje overkapping	Geen asbest	-
9.1 Code: ST 6	Puntmonster	-

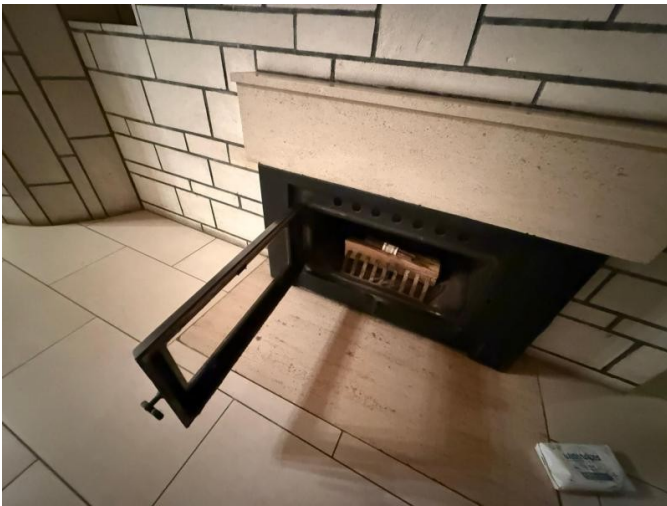
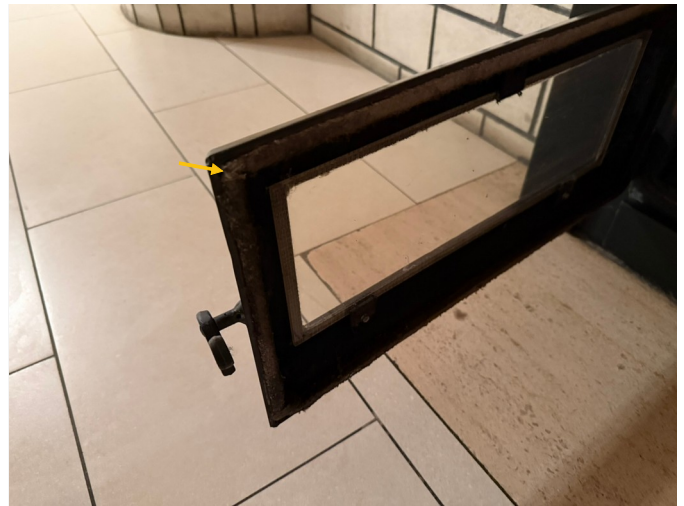
**Dringend verwijderen**

Dit betreft een niet-hechtgebonden toepassing. Deze toepassing wordt niet aanvaard op het recyclagepark.

Eindbeoordeling materiaalrisico	Hoog materiaalrisico en/of hoge kans op vezelvrijgave
---------------------------------	---

Gebondenheid	Categorie 3: niet-hechtgebonden met weinig of geen matrix
Asbestsoort (vezeltype)	Alleen chrysotiel aanwezig
Asbestconcentratie	Hoog ( $\geq 50\%$ )
Afschermingsgraad van het gehele materiaal	Geheel of deels vrij aan binnenluchtstromen
Toestand van het materiaal	Matig beschadigd, matig verweerd

#	Type	Referentie	Resultaat
1.1	Puntmonster	ST 7	Chrysotiel

<b>Beschrijving</b>	Kachelkoord (asbestverdacht)
<b>Omgeving</b>	Binnen
<b>Primaire drager</b>	Ruimteverwarming
<b>Asbestmateriaal</b>	Koord, lint, band, strip
<b>Bindmiddel van asbestmateriaal</b>	Weinig of geen bindmiddel (textiel, bevloeking, ...)
<b>Gebondenheid op basis van bindmiddel</b>	Niet-hechtgebonden
<b>Hoeveelheid (lengte - omtrek - aantal)</b>	<ul style="list-style-type: none"><li>• 2,00 m - 2,00 cm - 1 stuk</li></ul>
<b>Totale oppervlakte</b>	0,04 m <sup>2</sup>
<b>Eenvoudig bereikbaar</b>	Ja
<b>Bevestigingswijze</b>	<ul style="list-style-type: none"><li>• Geklemd</li><li>• Verlijmd, ingegoten, versmeerd</li></ul>
<b>Identificatiemethode</b>	Een monstername door de asbestdeskundige met laboanalyse door een asbestlabo.
<b>Destructieve handeling voor identificatie</b>	Nee
<b>Opmerking</b>	De hoeveelheid is een zo nauwkeurig mogelijke opmeting, waar evenwel kleine afwijkingen op mogelijk zijn.

- Verwijder dit asbestmateriaal zo snel mogelijk. Volg de toestand goed op.

- Eenvoudige handelingen: enkel door erkend asbestverwijderaar  
Deze toepassing kan enkel door een erkende asbestverwijderaar verwijderd worden omdat er hier automatisch een verhoogd risico op vrijgave van asbestvezels (max. concentratie 0,01 vezels/cm<sup>3</sup> - CODEX - Art. VI.3-54) ontstaat. (Bron: VLAREM II: 6.4.0.1 par1, par2 en par3). Een erkend asbestverwijderaar moet ingeschakeld worden voor deze toepassingen die niet (kunnen) worden verwijderd door de couveuzemethode, door hermetische zone of door de materialen beschreven in Vlarem II, art. 6.4.0.1 par2. (Bron: Leidraad bij het Inspectieprotocol)

Om die reden is het aan te bevelen om de koord te laten verwijderen door een erkend asbestverwijderaar.

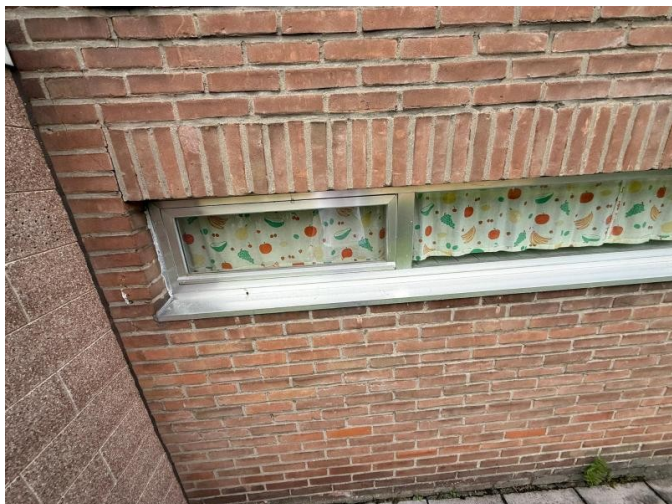
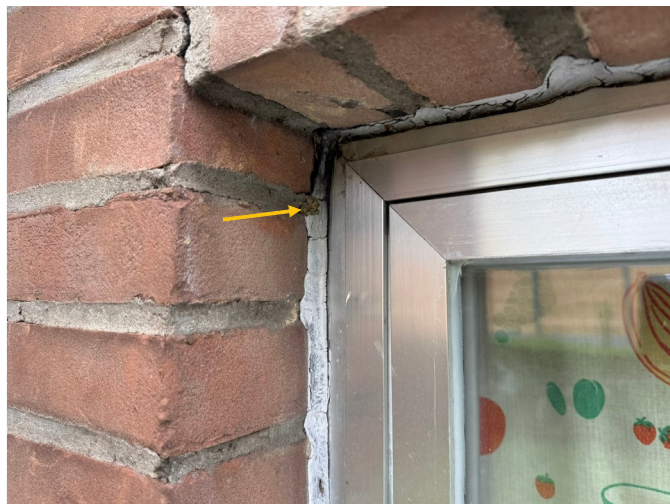
Zorgvuldig beheren

Eindbeoordeling materiaalrisico	Laag materiaalrisico en/of verlaagde kans op vezelvrijgave
---------------------------------	--

Gebondenheid	Categorie 1: hechtgebonden in oorsprong
Asbestsoort (vezeltype)	Alleen chrysotiel aanwezig
Asbestconcentratie	Laag (< 50%)
Afschermingsgraad van het gehele materiaal	Geheel of deels vrij aan de buitenlucht, maar geen contact met binnenlucht
Toestand van het materiaal	Licht beschadigd, licht verweerd. Intacte calciumsilicaatplaat of materiaal met categorie 3-gebondenheid

#	Type	Referentie	Resultaat
2.1	Puntmonster	ST 5	Chrysotiel

<b>Beschrijving</b>	Mastiek ramen
<b>Omgeving</b>	Grenst aan binnen- en buitenlucht
<b>Primaire drager</b>	Wandopening verticaal (raam, deur, ...)
<b>Asbestmateriaal</b>	In-situ afwerkingslagen - Pasta, stopverf, voegsel, stopsel, vulsel, mastiek, katten, ...
<b>Bindmiddel van asbestmateriaal</b>	Kitten, mastiek, pasta
<b>Gebondenheid op basis van bindmiddel</b>	Hecht
<b>Hoeveelheid (lengte - aantal)</b>	<ul style="list-style-type: none"><li>• 74,00 m - 1 stuk</li></ul>
<b>Totale lengte</b>	74,00 m
<b>Eenvoudig bereikbaar</b>	Ja
<b>Bevestigingswijze</b>	<ul style="list-style-type: none"><li>• Verlijmd, ingegoten, versmeerd</li></ul>
<b>Identificatiemethode</b>	Een monstername door de asbestdeskundige met laboanalyse door een asbestlabo.
<b>Destructieve handeling voor identificatie</b>	Nee
<b>Opmerking</b>	Deze oppervlakte, volumes en gewichten zijn niet gemeten, maar geschat op basis van een benadering van de aanwezige katten (de opgegeven hoeveelheden mogen niet gebruikt worden als maatstaf voor heffingen).

- Zorg voor een veilig beheer. Vermijd het beschadigen van het asbestmateriaal. Controleer de toestand jaarlijks op wijzigingen.

- Eenvoudige handelingen: mag via doe-het-zelf of door werknemer(s) met opleidingsattest eenvoudige handelingen  
De aangetroffen asbesttoepassing is hechtgebonden en mag verwijderd worden via eenvoudige handelingen door een doe-het-zelver of een werknemer met een attest.
  1. Wettelijk kader waar eerst informatie moet worden opgedaan:  
Verwijdering moet gebeuren volgens: [www.asbestinfo.be](http://www.asbestinfo.be) (OVAM) / Codex welzijn op het werk, boek VI, titel 3
  2. Verwijderingsmethode:  
Maak het materiaal licht vochtig  
Gebruik enkel manueel gereedschap

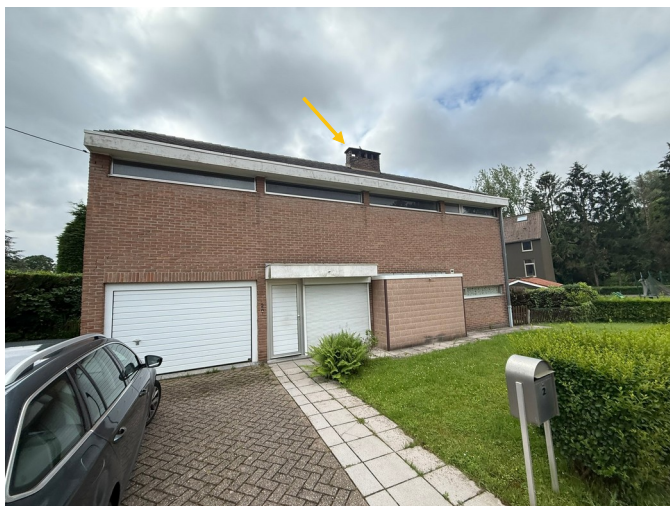
**Reden:** Er is geen volledige risicobeoordeling mogelijk

**Uitleg van de asbestdeskundige:** De binnenzijde van de rookgaskanalen zijn niet inspecteerbaar zonder destructieve handelingen.

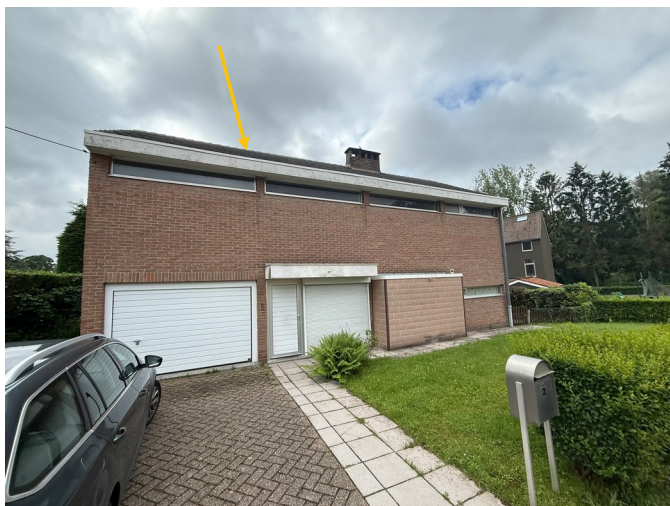
**Reden:** Het te onderzoeken materiaal situeert zich hoger dan 3,50 m te rekenen vanaf een veilige ondergrond

**Uitleg van de asbestdeskundige:** Het onderdak is niet waarneembaar vanwege de hoogte, die meer dan 3,5 meter bedraagt. Door de afwerkingsgraad aan de binnenzijde van de bovenste verdieping is het onderdak niet zichtbaar of inspecteerbaar. Alleen destructief onderzoek kan bepalen of het onderdak al dan niet asbesthoudend is.

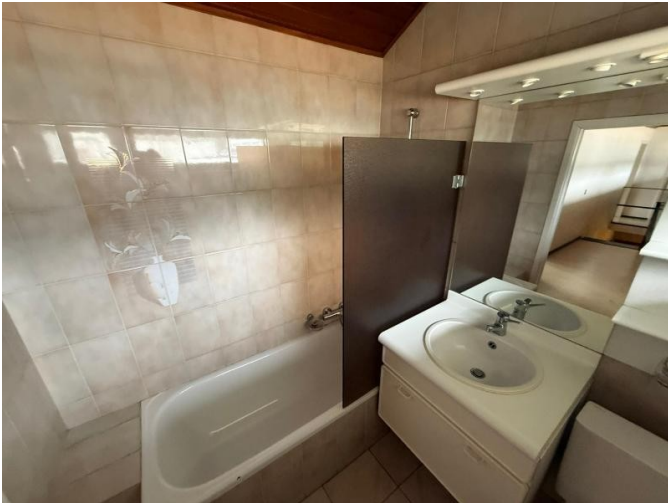
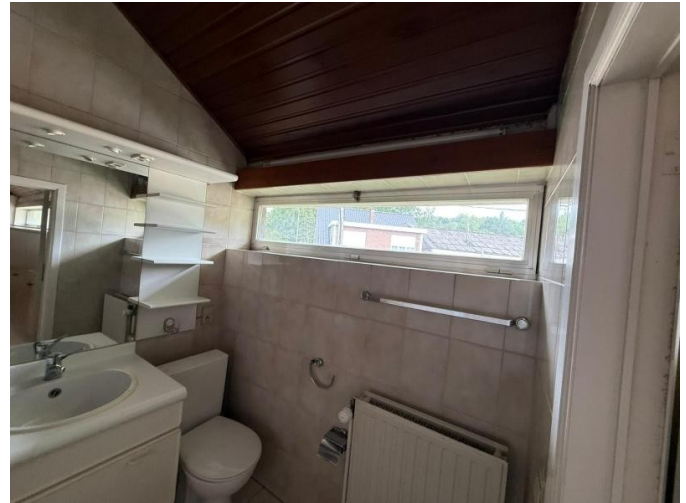
Er is geen staalname van de tegellijm mogelijk zonder destructief te werk te gaan. Bij werken dient dit verder onderzocht te worden (destructief).

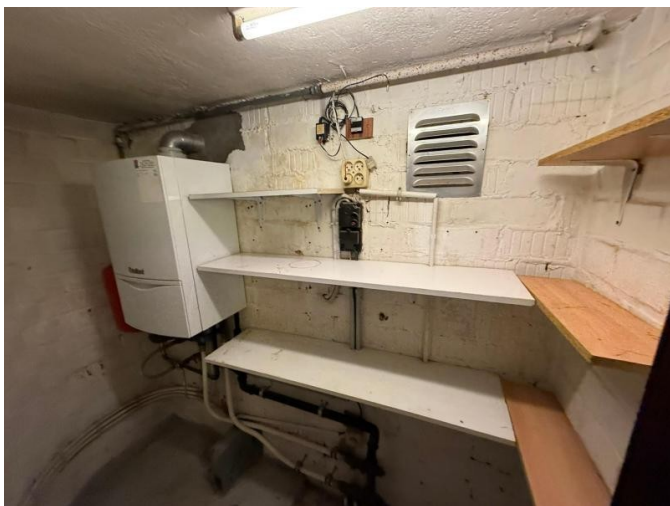
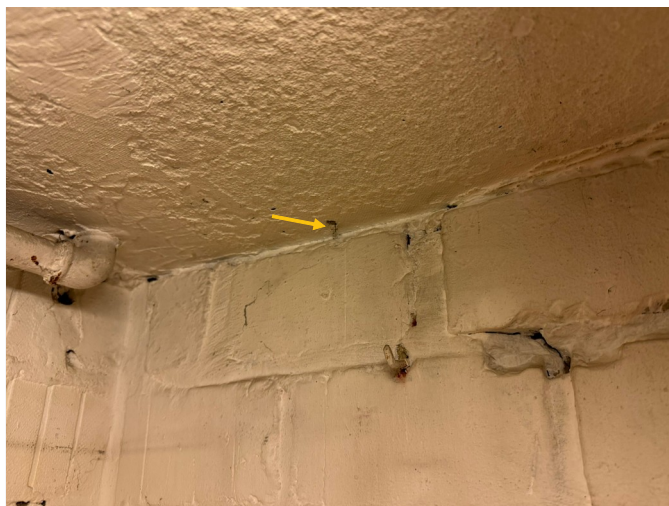
## Fiche 6: Pleisterwerk plafond

Geen asbest

#	Type	Referentie	Resultaat
6.1	Mengmonster	ST 2	Geen asbest

Beschrijving	Pleisterwerk plafond
Omgeving	Binnen
Primaire drager	Plafond
Bindmiddel van materiaal	Gips - kalk
Gebondenheid op basis van bindmiddel	Niet-hechtgebonden
Hoeveelheid (oppervlakte - dikte - aantal)	• 40,00 m <sup>2</sup> - 0,40 cm - 1 stuk
Totaal volume	0,16 m <sup>3</sup>
Identificatiemethode	Een monstername door de asbestdeskundige met laboanalyse door een asbestlabo.
Destructieve handeling voor identificatie	Nee
Opmerking	<p>Slechts een klein deel van de plafonds zijn bezet met pleisterwerk (traphal VO, WC VO en stookplaats) De rest van de plafonds zijn bezet met houten latjes, hier is het niet duidelijk of er al dan niet pleisterwerk achter zit. Bij afbraak- of renovatiewerken is het aangeraden om dit verder te laten onderzoeken (destructief).</p> <p>Er is een staal genomen van het pleisterwerk van de plafonds aan:</p> <ul style="list-style-type: none"><li>-stookplaats</li><li>-wc</li><li>-traphal</li></ul>

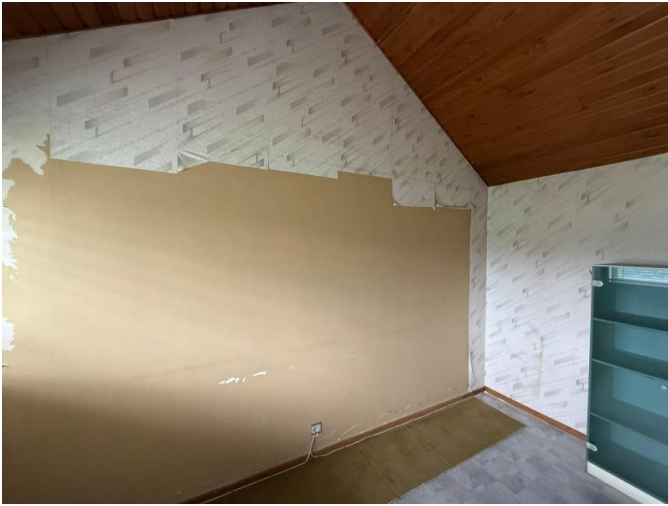
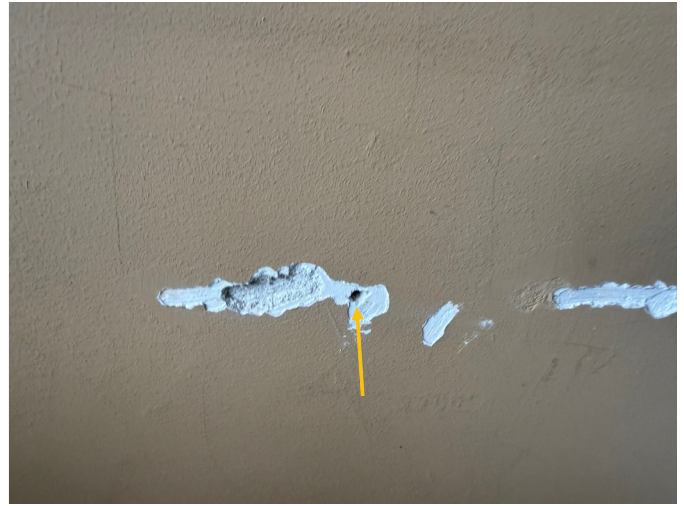
## Fiche 7: Pleisterwerk muren

Geen asbest

#	Type	Referentie	Resultaat
7.1	Mengmonster	ST 1	Geen asbest

<b>Beschrijving</b>	Pleisterwerk muren
<b>Omgeving</b>	Binnen
<b>Primaire drager</b>	Binnenwand
<b>Bindmiddel van materiaal</b>	Gips - kalk
<b>Gebondenheid op basis van bindmiddel</b>	Niet-hechtgebonden
<b>Hoeveelheid (oppervlakte - dikte - aantal)</b>	• 270,00 m <sup>2</sup> - 0,40 cm - 1 stuk
<b>Totaal volume</b>	1,08 m <sup>3</sup>
<b>Identificatiemethode</b>	Een monstername door de asbestdeskundige met laboanalyse door een asbestlabo.
<b>Destructieve handeling voor identificatie</b>	Nee
<b>Opmerking</b>	Staal genomen in stookplaats, keuken, traphal en slaapkamer.

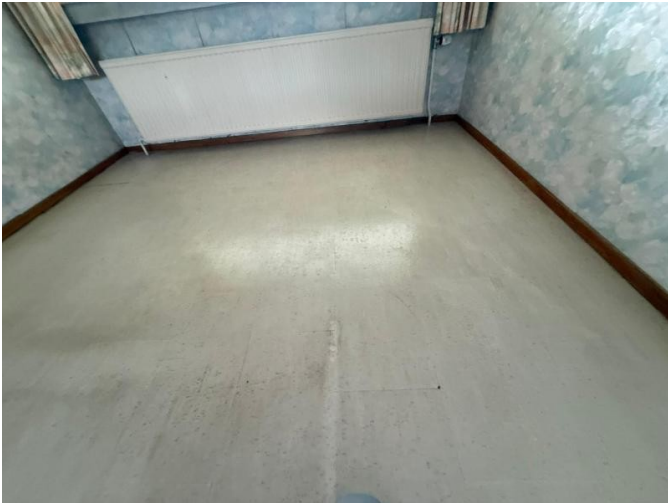
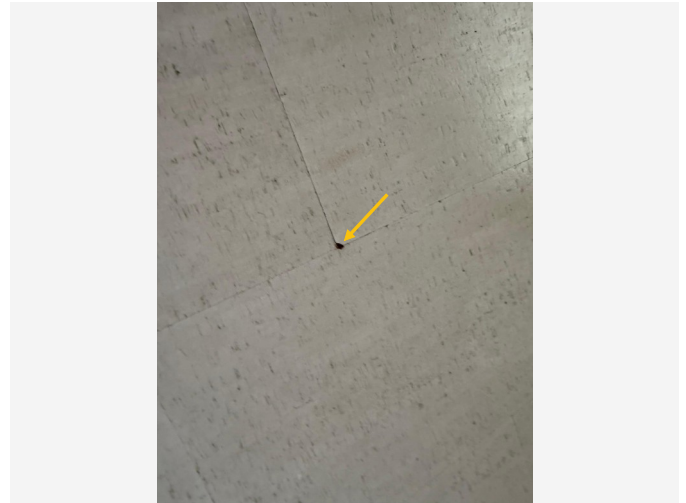
## Fiche 8: Vloertegels slaapkamers

Geen asbest

#	Type	Referentie	Resultaat
8.1	Puntmonster	ST 3	Geen asbest

<b>Beschrijving</b>	Vloertegels slaapkamers
<b>Omgeving</b>	Binnen
<b>Primaire drager</b>	Vloer
<b>Bindmiddel van materiaal</b>	Kunststof of -hars
<b>Gebondenheid op basis van bindmiddel</b>	Hecht
<b>Hoeveelheid (oppervlakte - dikte - aantal)</b>	• 25,00 m <sup>2</sup> - 1,00 cm - 1 stuk
<b>Totaal volume</b>	0,25 m <sup>3</sup>
<b>Identificatiemethode</b>	Een monstername door de asbestdeskundige met laboanalyse door een asbestlabo.
<b>Destructieve handeling voor identificatie</b>	Nee

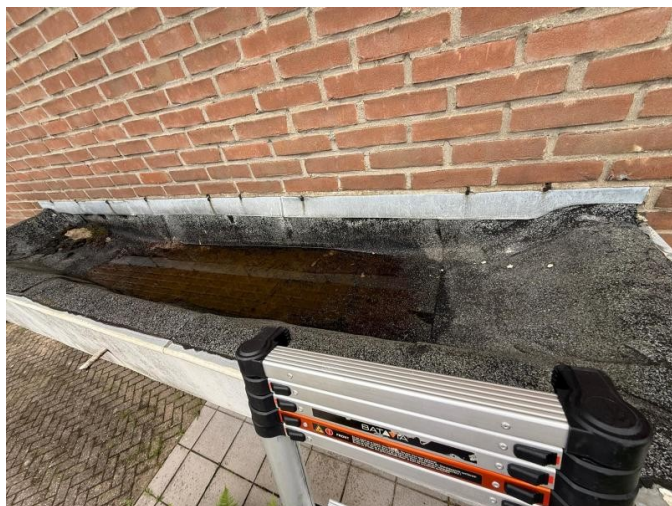
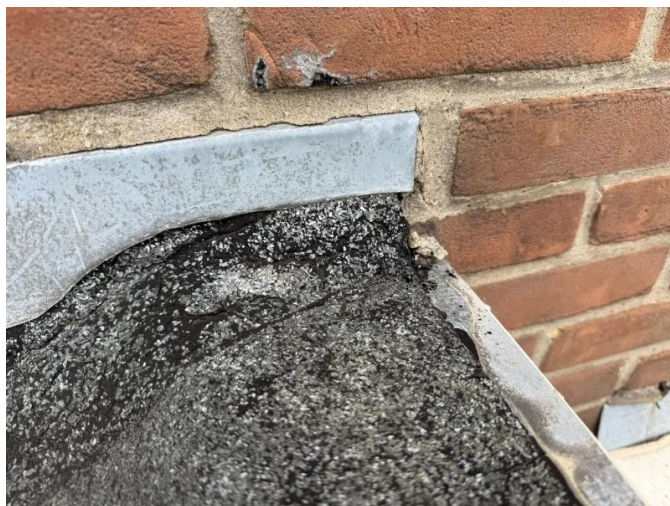
Geen asbest

#	Type	Referentie	Resultaat
9.1	Puntmonster	ST 6	Geen asbest

<b>Beschrijving</b>	Roofing dakje overkapping
<b>Omgeving</b>	Buiten
<b>Primaire drager</b>	Plat dak
<b>Bindmiddel van materiaal</b>	Bitumen (roofing, teer, asfalt)
<b>Gebondenheid op basis van bindmiddel</b>	Hecht
<b>Hoeveelheid (oppervlakte - aantal)</b>	<ul style="list-style-type: none"><li>• 13,00 m<sup>2</sup> - 1 stuk</li></ul>
<b>Totale oppervlakte</b>	13,00 m <sup>2</sup>
<b>Identificatiemethode</b>	Een monstername door de asbestdeskundige met laboanalyse door een asbestlabo.
<b>Destructieve handeling voor identificatie</b>	Nee
<b>Opmerking</b>	Om gevolgschade en lekkages te voorkomen en niet destructief te werk te gaan, is alleen de toplaag bemonsterd. We kunnen geen uitspraak doen over de onderliggende lagen. Bij renovatie of sloop dient er een destructief onderzoek uitgevoerd te worden van de roofing.

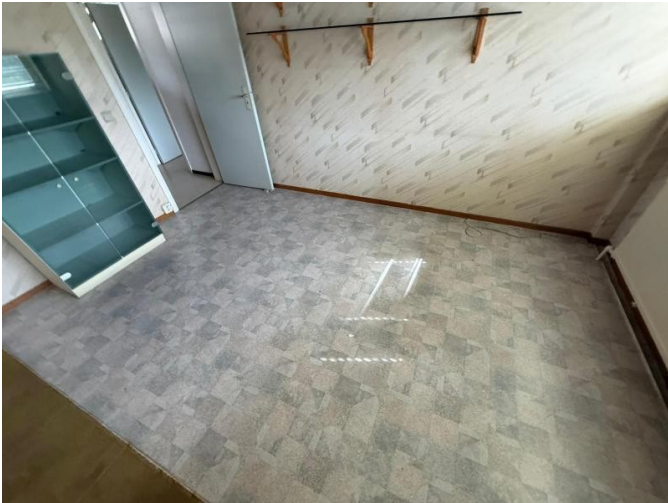
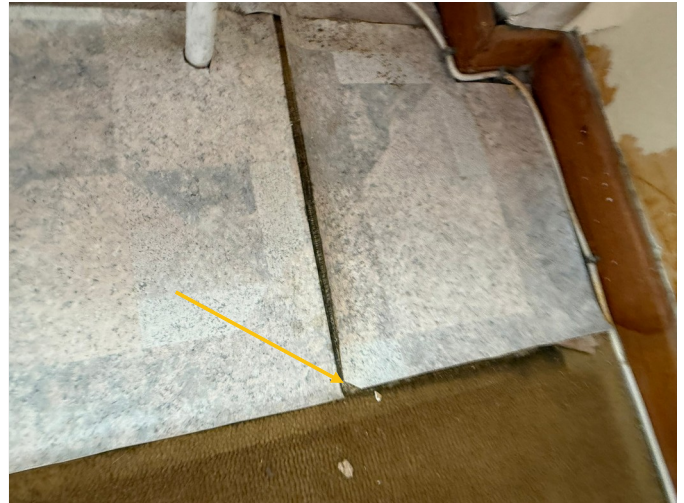
## Fiche 10: Vloerzeil slaapkamers

Geen asbest

#	Type	Referentie	Resultaat
10.1	Puntmonster	ST 4	Geen asbest

<b>Beschrijving</b>	Vloerzeil slaapkamers
<b>Omgeving</b>	Binnen
<b>Primaire drager</b>	Vloer
<b>Bindmiddel van materiaal</b>	Karton - papier - viltachtig
<b>Gebondenheid op basis van bindmiddel</b>	Niet-hechtgebonden
<b>Hoeveelheid (oppervlakte - aantal)</b>	• 55,00 m <sup>2</sup> - 1 stuk
<b>Totale oppervlakte</b>	55,00 m <sup>2</sup>
<b>Identificatiemethode</b>	Een monstername door de asbestdeskundige met laboanalyse door een asbestlabo.
<b>Destructieve handeling voor identificatie</b>	Nee

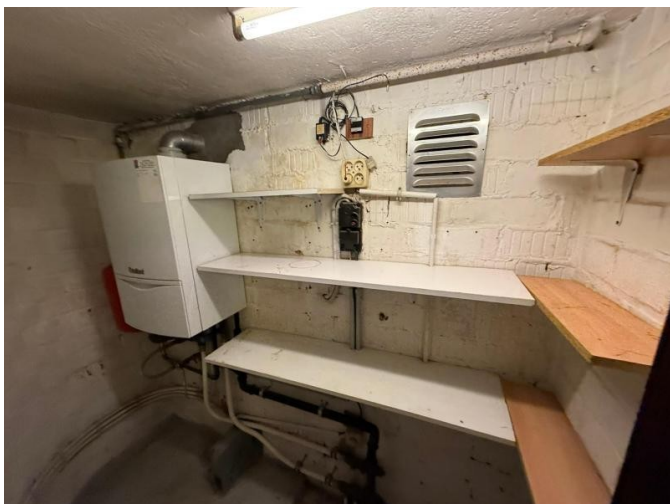
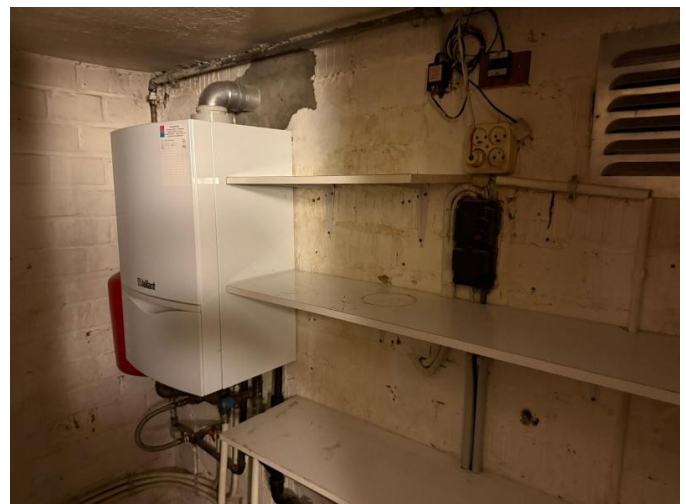
## Fiche 14: Stookketel / Brander: niets zichtbaar asbest verdacht

Beschrijving	Notitie	Terug te vinden op plannen
Fiche 14: Stookketel / Brander: niets zichtbaar asbest verdacht	Tijdens onze inspectie hebben we geen bouwjaar kunnen achterhalen van de stookketel. Er zijn geen zichtbare asbestverdachte materialen aangetroffen. Echter doet het uiterlijk van het toestel vermoeden dat het in gebruik is genomen voor 2001 en mogelijk tot een risicobouwjaar behoort, wat inhoudt dat er eventueel asbestverdachte toepassingen in aanwezig kunnen zijn. Het is daarom van groot belang om de techniek hiervan op de hoogte te stellen bij werkzaamheden en, indien nodig, een asbestdeskundige in te schakelen die kan meedenken over de mogelijke aanwezigheid van asbestverdachte toepassingen tijdens de werkzaamheden aan het toestel. Wij als deskundigen mogen geen toestellen demonteren om verdachte toepassingen op te sporen.	-
