# Asbestinventarisatetest

Annonciadenstraat 18, 3078 Kortenberg

Attestnummer : **20260610-000155.000**

Uitgegeven op : **10.06.2026**

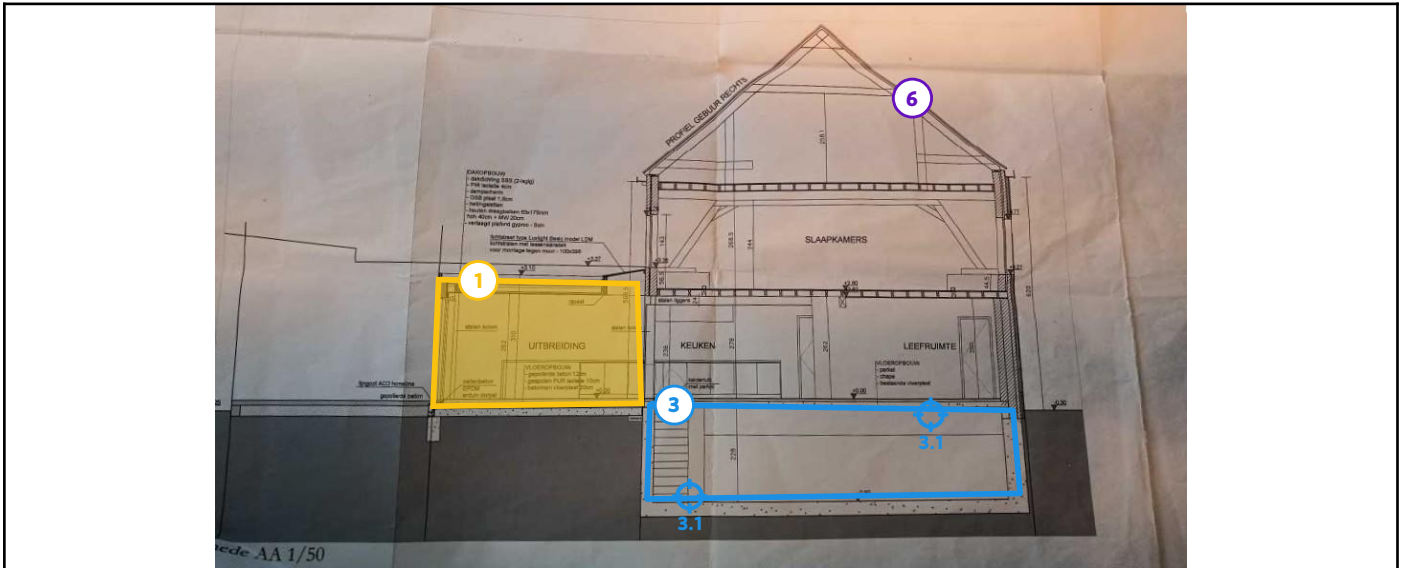
# Plan 1.1: Doorsnede

Beschrijving	Type	Actie
1. Aanbouw	Uitsluiting	-
3. Pleisterwerk kelder	Geen asbest	-
3.1 Code: 6020464951	Mengmonster	-
6. Rookgaskanaal	Overige ruimte of materiaal	-

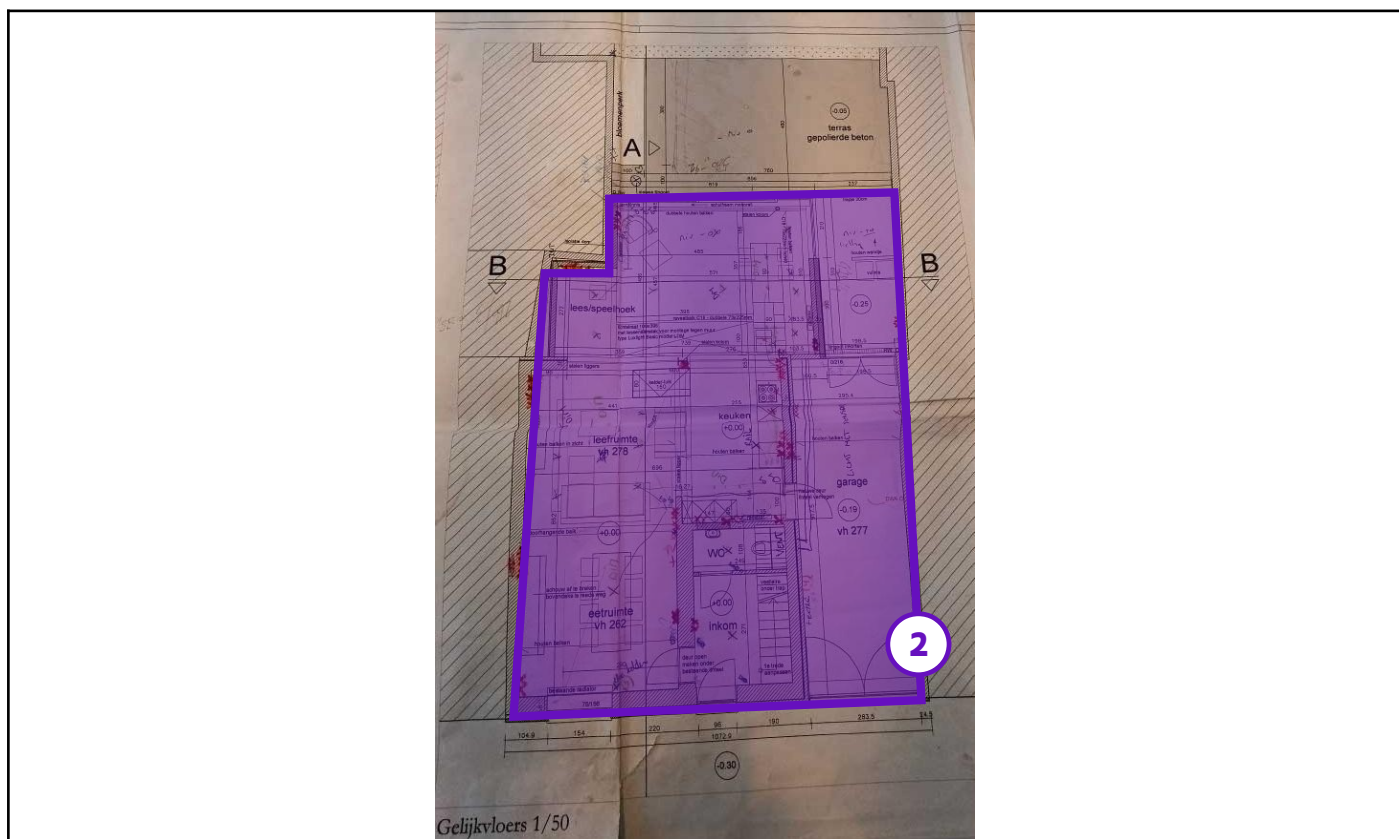
## Plan 1.2: Gelijkvloers

Beschrijving	Type	Actie
2. Plafonds uit niet asbestverdacht materiaal	Advies	-

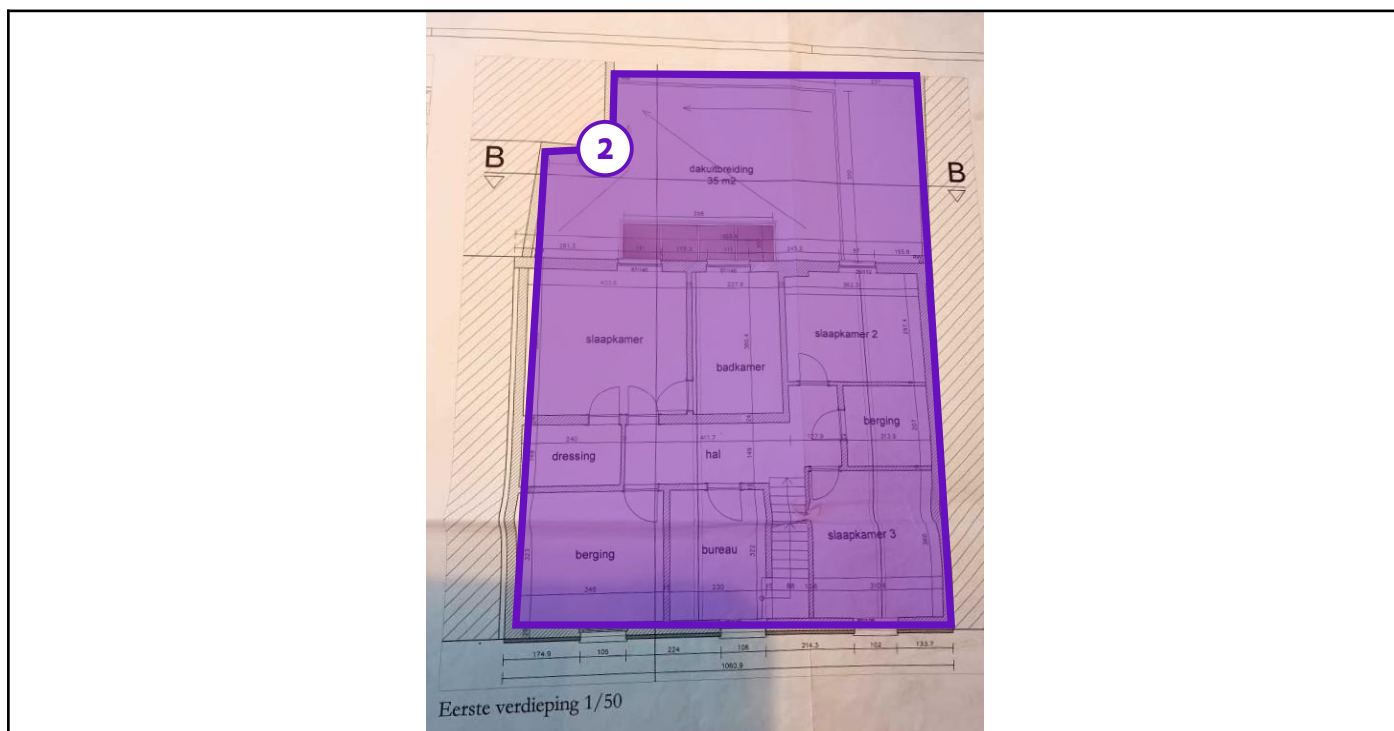
## Plan 1.3: Verdieping

Beschrijving	Type	Actie
2. Plafonds uit niet asbestverdacht materiaal	Advies	-

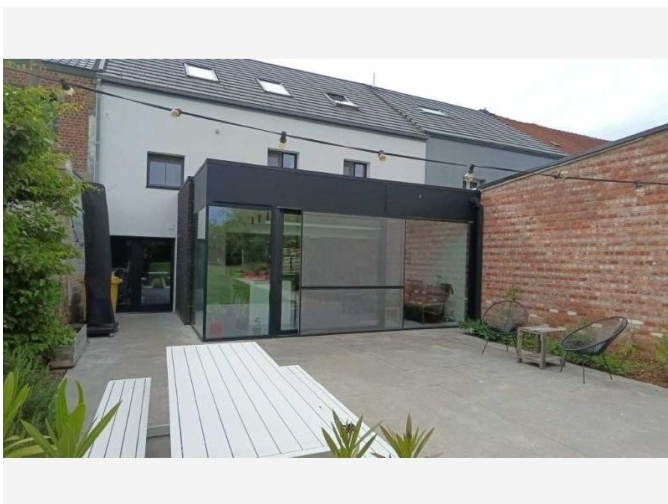
*Situeringfoto*

**Bouwjaar:** 2019

*Constructies gebouwd vanaf 2001 moeten niet onderzocht worden*

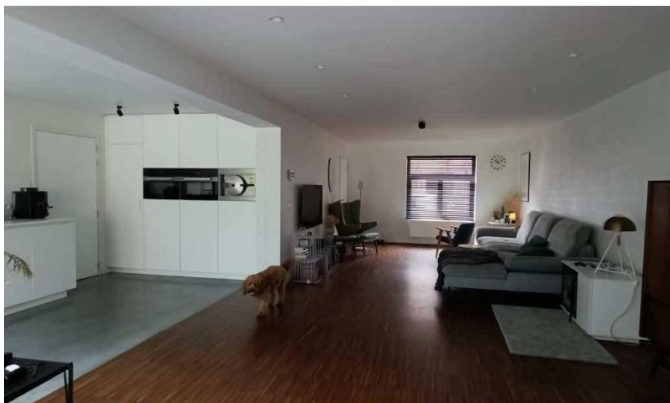
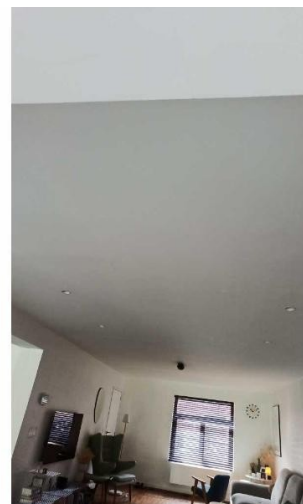
De plafonds zijn gemaakt van niet-asbestverdachte materialen (bijvoorbeeld laminaat, gyproc, ...), deze toepassingen zijn niet asbestverdacht. We hebben echter niet kunnen vaststellen of er mogelijk asbestverdachte of asbesthoudende materialen achter deze toepassingen aanwezig zijn. Bij renovatie of sloop is het aangeraden om een destructief onderzoek te laten uitvoeren van deze toepassingen.

Basis voor advies	De asbestdeskundige beoordeelt het materiaal als niet-asbestverdacht.
-------------------	---

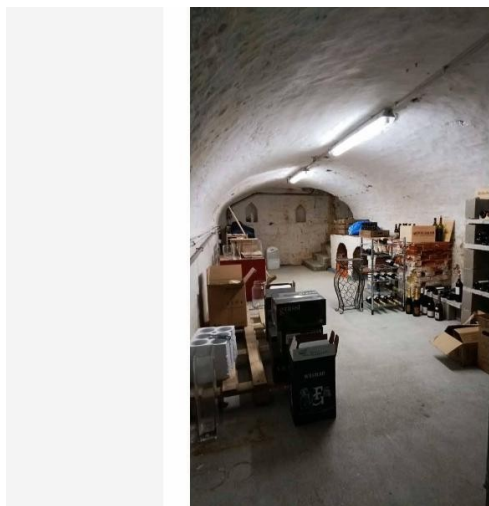
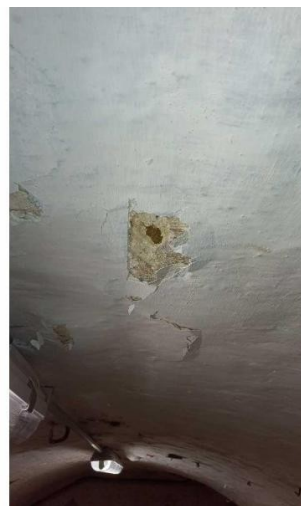
## Fiche 3: Pleisterwerk kelder

Geen asbest

#	Type	Referentie	Resultaat
3.1	Mengmonster	6020464951	Geen asbest
