# Asbestinventarisatetest

Brueghellaan 8/36, 1970 Wezembeek-Oppem

Attestnummer : 20260508-000297.000

Uitgegeven op : 08.05.2026

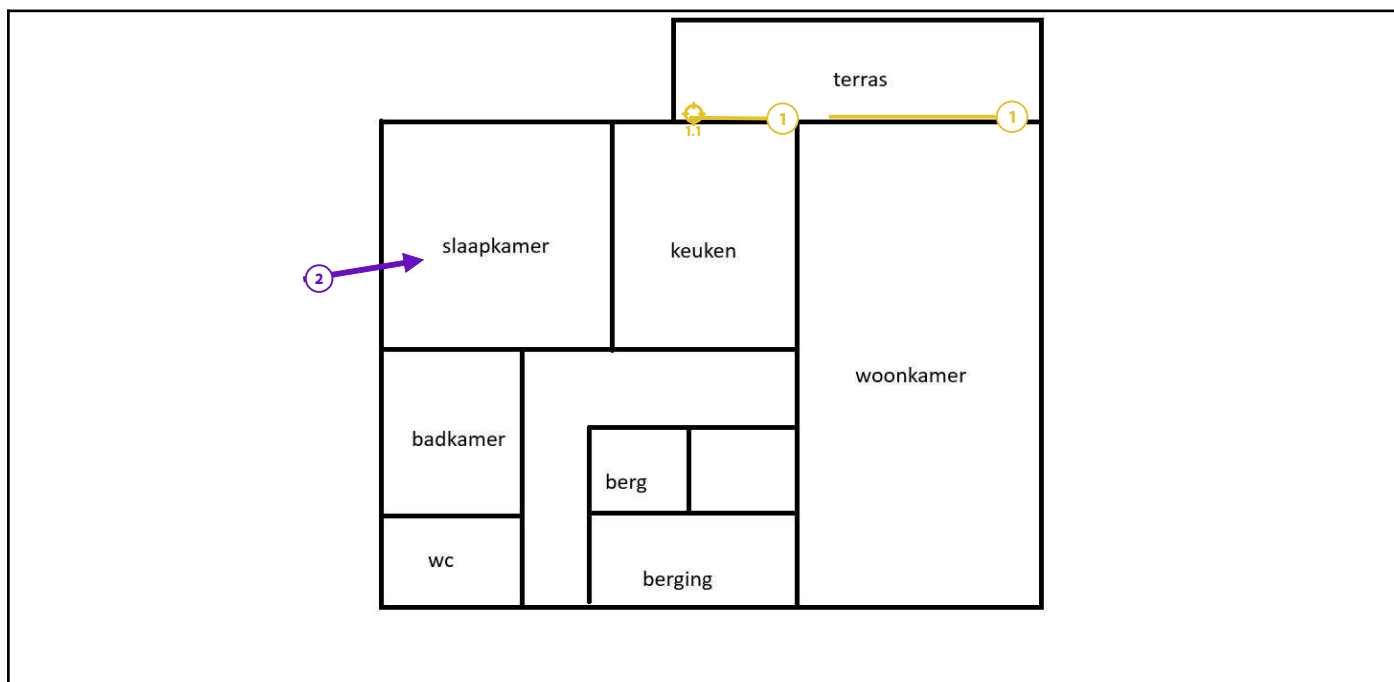
## Plan 1.1: Appartement

| Beschrijving | Type | Actie |
|---|---|---|
| 1. Mastiek ramen buitenkant | Asbestmateriaal | Zorgvuldig beheren |
| 1.1 Code: ST 3 | Puntmonster | - |
| 2. Vloerzeil (niet-asbestverdacht) | Advies | - |

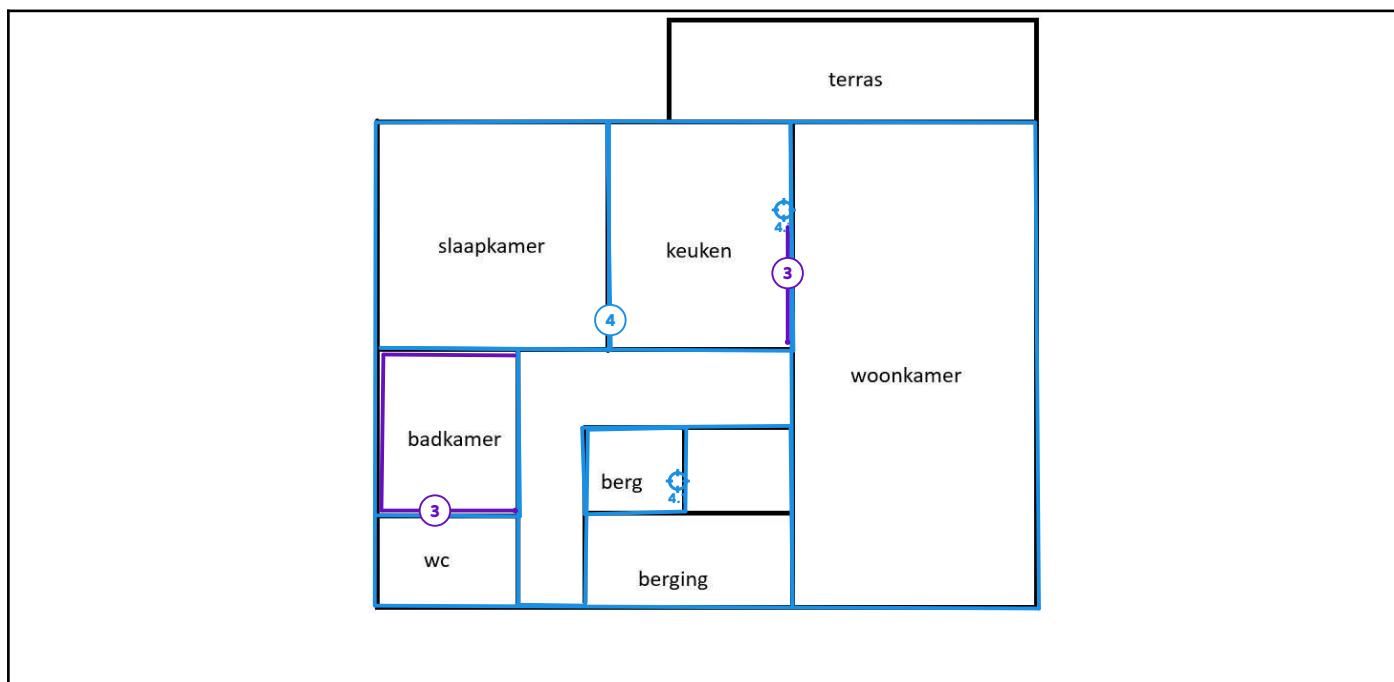
## Plan 1.2: Appartement

| Beschrijving | Type | Actie |
|---|---|---|
| 3. Tegellijm | Advies | - |
| 4. Pleisterwerk muren | Geen asbest | - |
| 4.1 Code: ST 1 | Mengmonster | - |

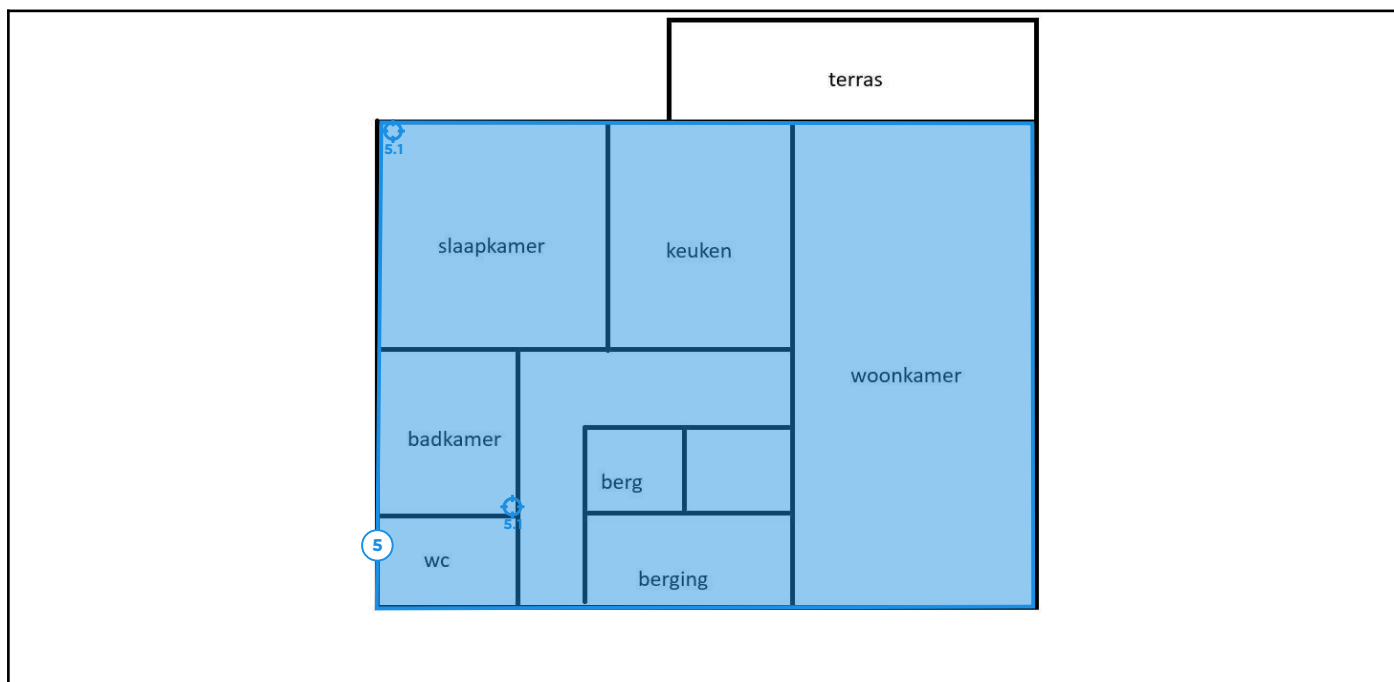
## Plan 1.3: Appartement

| Beschrijving | Type | Actie |
|---|---|---|
| 5. Pleisterwerk plafond | Geen asbest | - |
| 5.1 Code: ST 2 | Mengmonster | - |

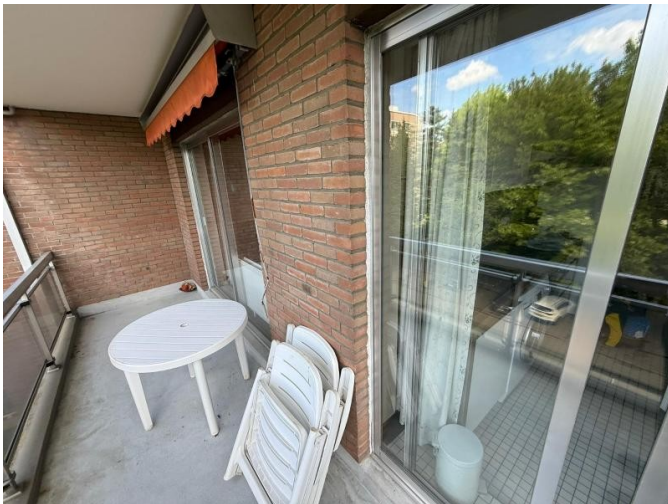
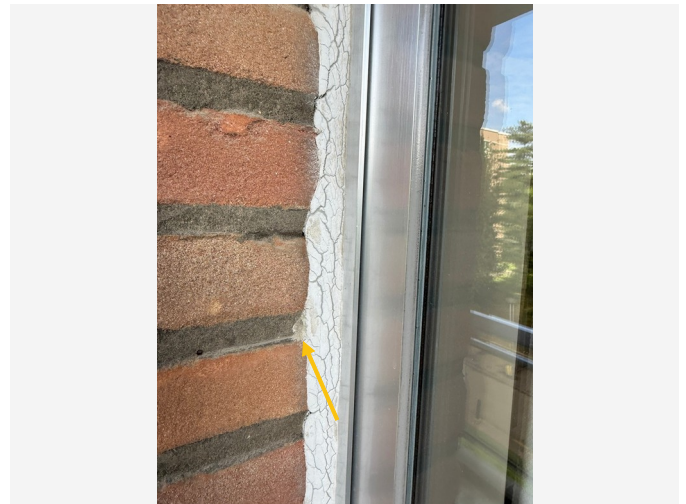
Overzichtsfoto

Detailfoto

Het asbestmateriaal valt onder de mijlpaal van 2040.

| Eindbeoordeling materiaalrisico | Laag materiaalrisico en/of verlaagde kans op vezelvrijgave |

| Gebondenheid | Categorie 1: hechtgebonden in oorsprong |
| Asbestsoort (vezeltype) | Alleen chrysotiel aanwezig |
| Asbestconcentratie | Laag (< 50%) |
| Afschermingsgraad van het gehele materiaal | Geheel of deels vrij aan de buitenlucht, maar geen contact met binnenlucht |
| Toestand van het materiaal | Licht beschadigd, licht verweerd. Intacte calciumsilicaatplaat of materiaal met categorie 3-gebondenheid |

| # | Type | Referentie | Resultaat |
|---|---|---|---|
| 1.1 | Puntmonster | ST 3 | Chrysotiel |

| Beschrijving | Mastiek ramen buitenkant |
| Asbestmateriaal | In-situ afwerkingslagen - Pasta, stopverf, voegsel, stopsel, vulsel, mastiek, kitten, ... |

Zorgvuldig beheren

- Zorg voor een veilig beheer. Vermijd het beschadigen van het asbestmateriaal. Controleer de toestand jaarlijks op wijzigingen.

- Eenvoudige handelingen: mag via doe-het-zelf of door werknemer(s) met opleidingsattest eenvoudige handelingen  
De aangetroffen asbesttoepassing is hechtgebonden en mag verwijderd worden via eenvoudige handelingen door een doe-het-zelver of een werknemer met een attest.
  1. Wettelijk kader waar eerst informatie moet worden opgedaan:  
Verwijdering moet gebeuren volgens: [www.asbestinfo.be](http://www.asbestinfo.be) (OVAM) / Codex welzijn op het werk, boek VI, titel 3
  2. Verwijderingsmethode:  
Maak het materiaal licht vochtig  
Gebruik enkel manueel gereedschap

Als het materiaal niet intact kan blijven, schakel een erkend asbestverwijderaar in.

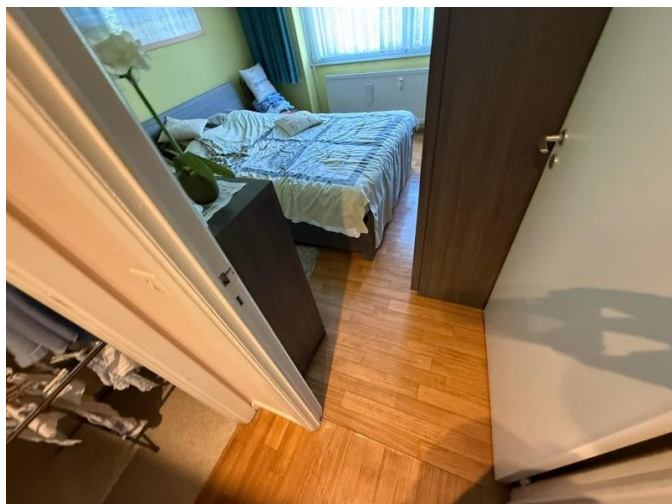
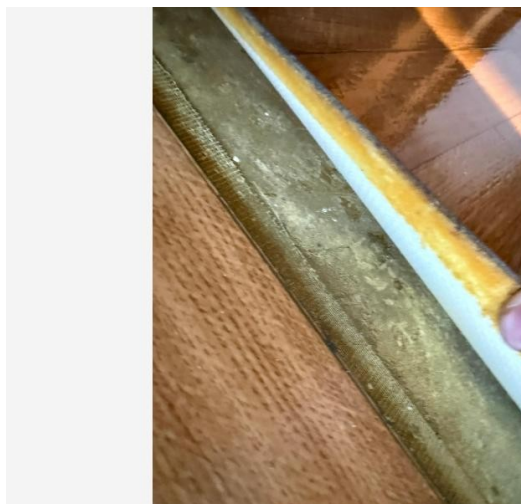
*Situeringfoto*

*Detailfoto*

| Basis voor advies | De asbestdeskundige beoordeelt het materiaal als niet-asbestverdacht. |

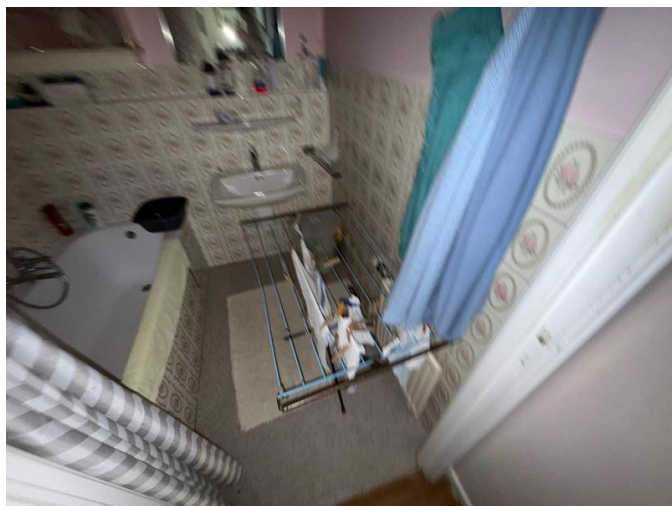
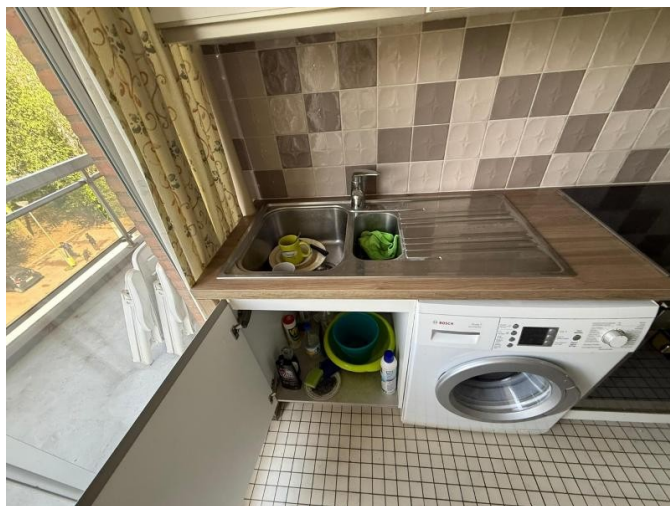
Situeringfoto

Detailfoto

Er is geen staalname van de tegellijm mogelijk zonder destructief te werk te gaan. Bij werken dient dit verder onderzocht te worden (destructief).

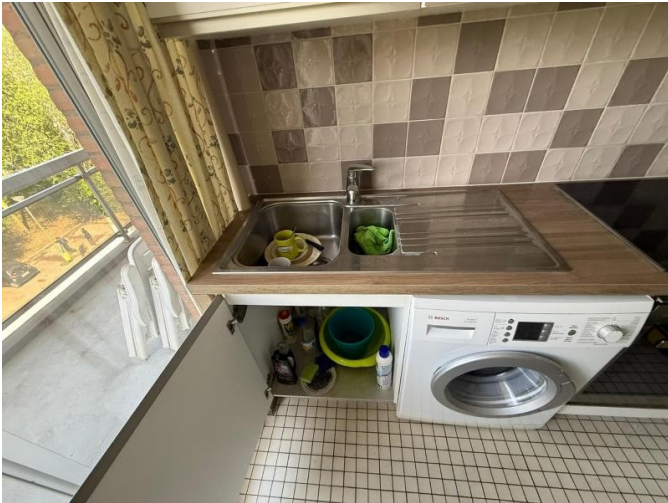
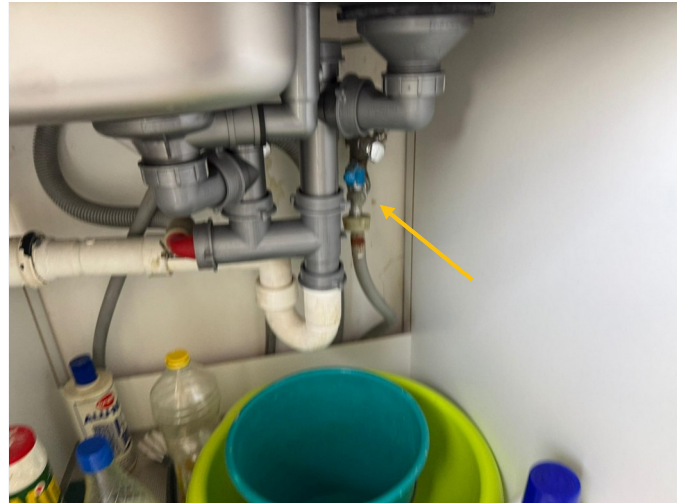
## Fiche 4: Pleisterwerk muren

Geen asbest

Overzichtsfoto

Detailfoto

| # | Type | Referentie | Resultaat |
|---|---|---|---|
| 4.1 | Mengmonster | ST 1 | Geen asbest |

| Opmerking | Staal genomen in keuken en berging.<br>Geen traphal noch stookplaats aanwezig. |

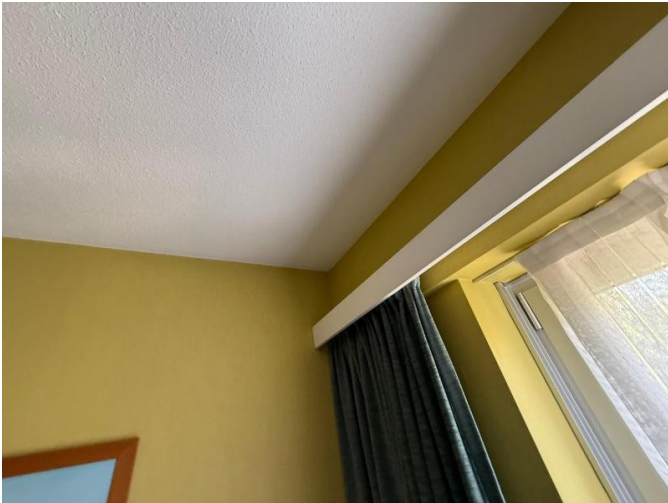
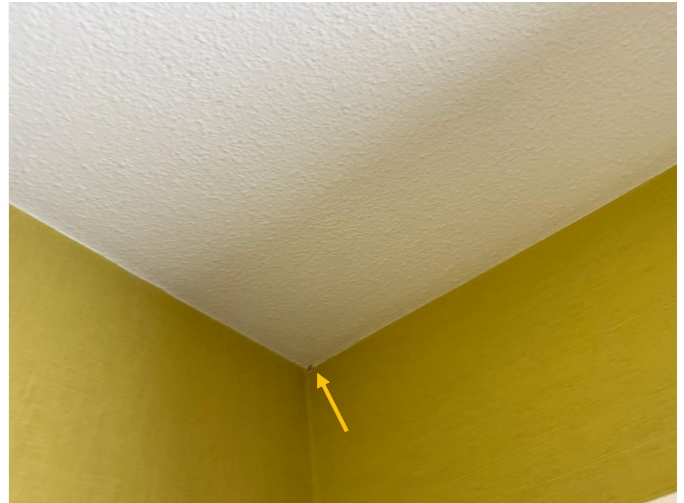
## Fiche 5: Pleisterwerk plafond

Geen asbest

Overzichtsfoto

Detailfoto

| # | Type | Referentie | Resultaat |
|---|---|---|---|
| 5.1 | Mengmonster | ST 2 | Geen asbest |

| Opmerking | Staal genomen in badkamer en slaapkamer.<br>Geen traphal noch stookplaats aanwezig. |

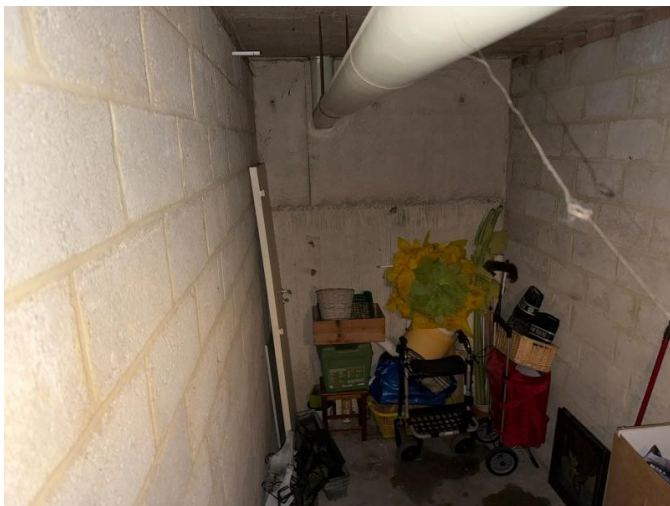
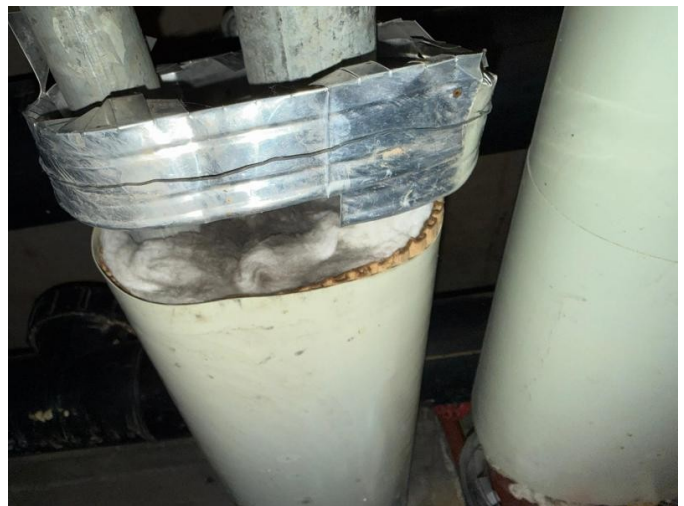
### Fiche 6: Leidingisolatie kelder

| Beschrijving | Notitie | Terug te vinden op plannen |
|---|---|---|
| Fiche 6: Leidingisolatie kelder | <p>De leidingisolatie is een soort wol met plastic er rond, dit is niet asbest verdacht.</p> <p>Deze leidingisolatie is eigendom bovendien van de VME.</p> | - |

*Situeringfoto*

*Detailfoto*
