Asbestinventarisatetest

Leeuwerikenlaan 16, 3080 Tervuren

Attestnummer : 20260701-000411.000

Niet-asbestveilig

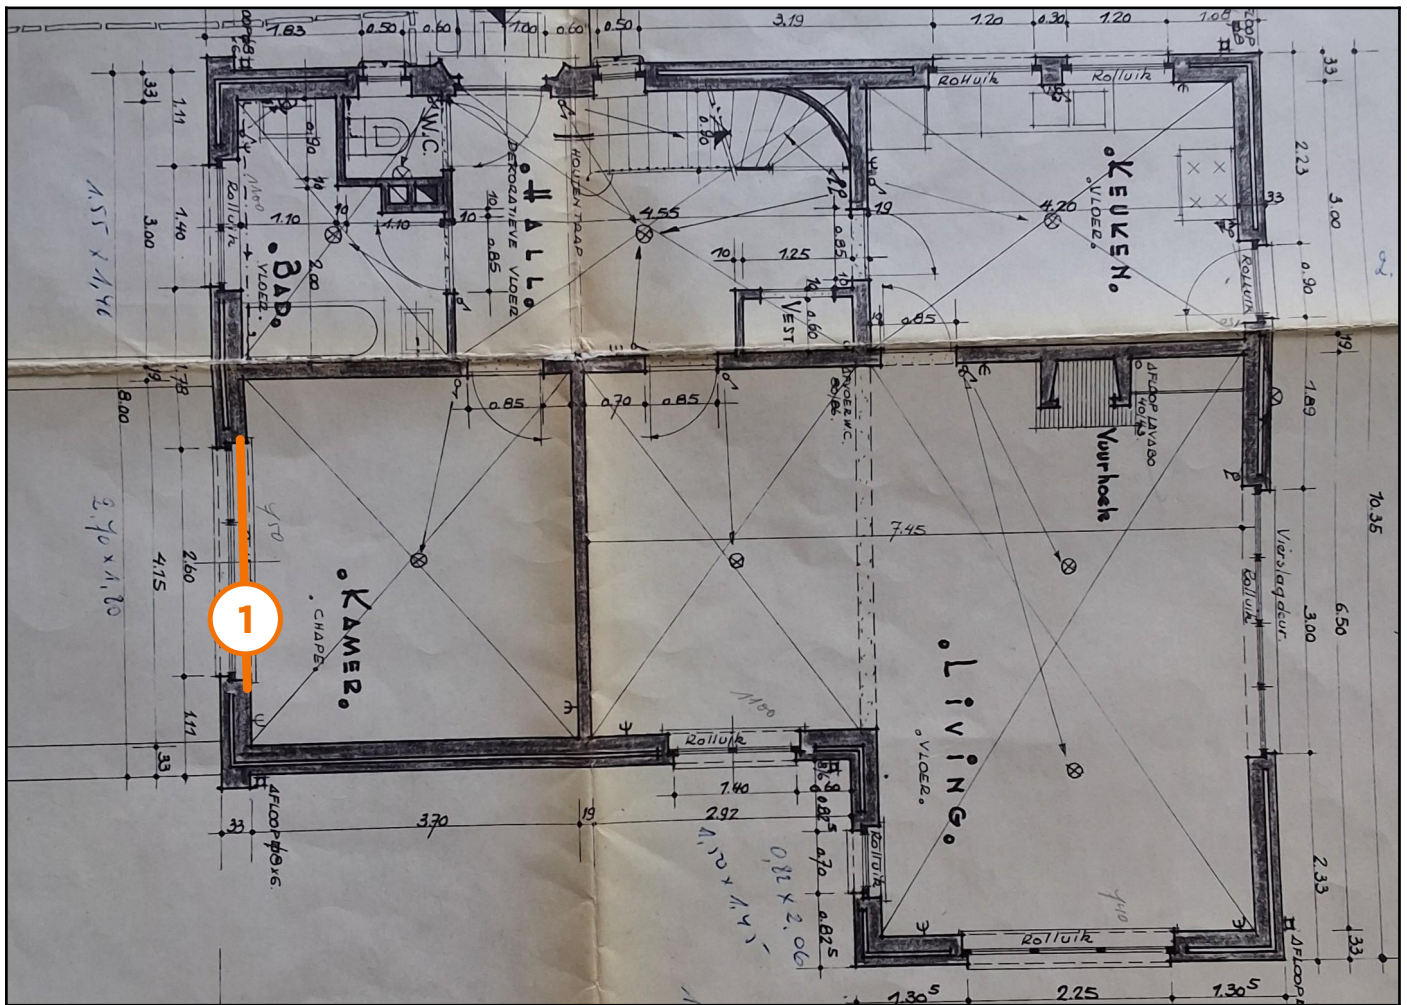
Plan 1.2: Gelijkvloers

Beschrijving	Type	Actie
1. Vensterbanken type massal	Asbestmateriaal	Verwijderen

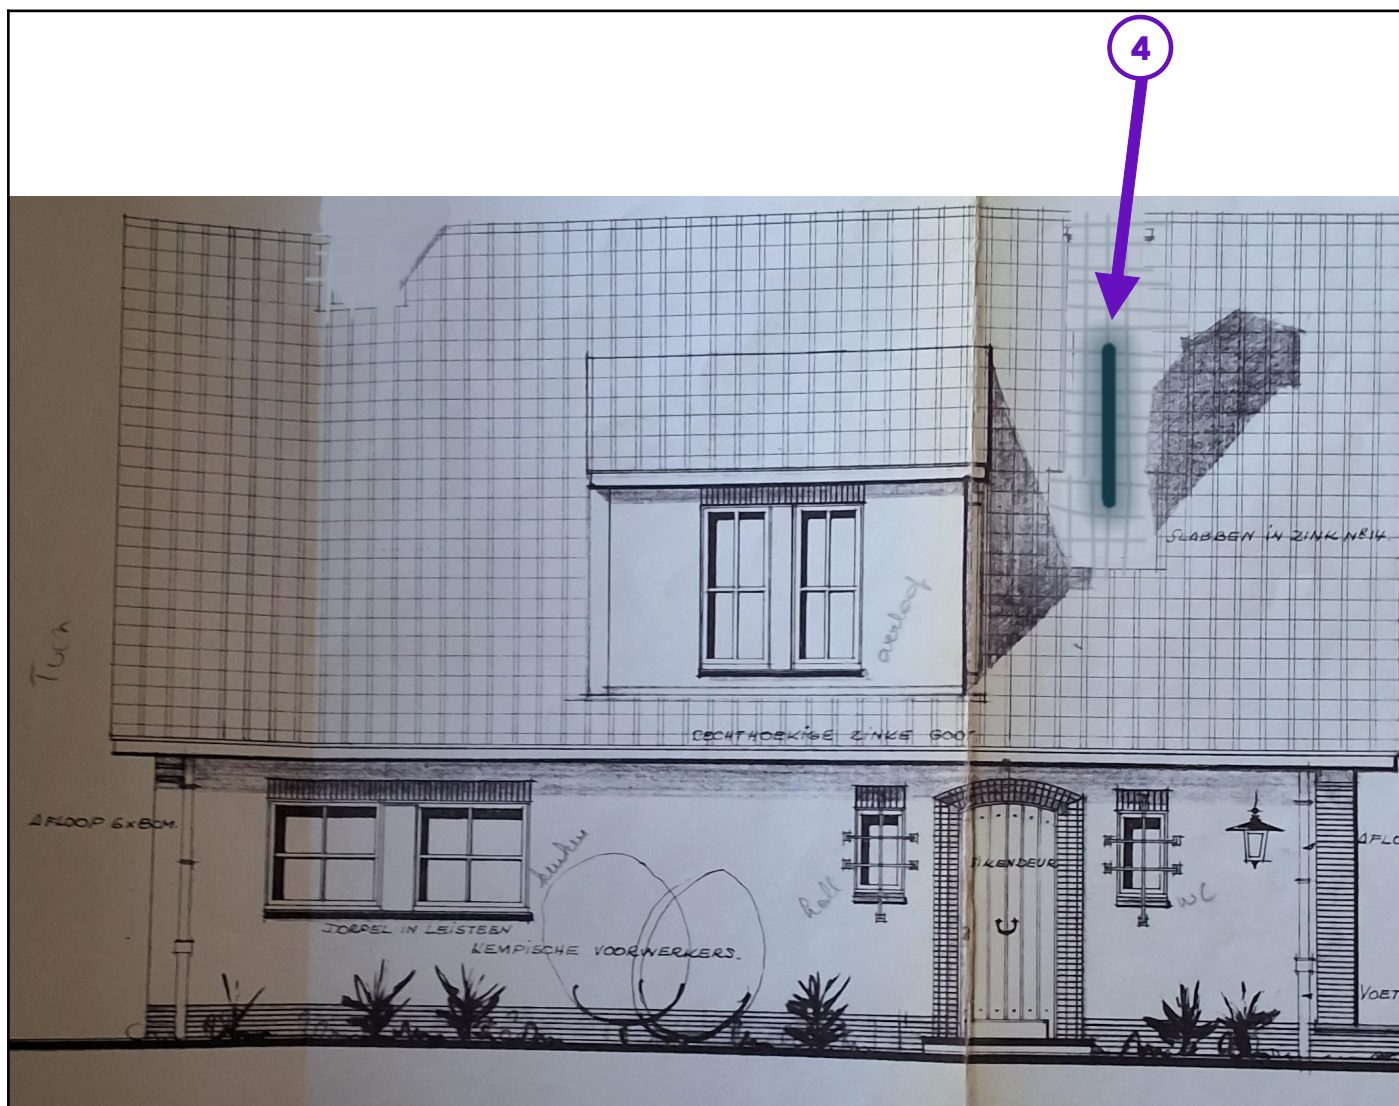
Plan 1.8: Zijgevel noord

Beschrijving	Type	Actie
4. Schouw	Beperking	-

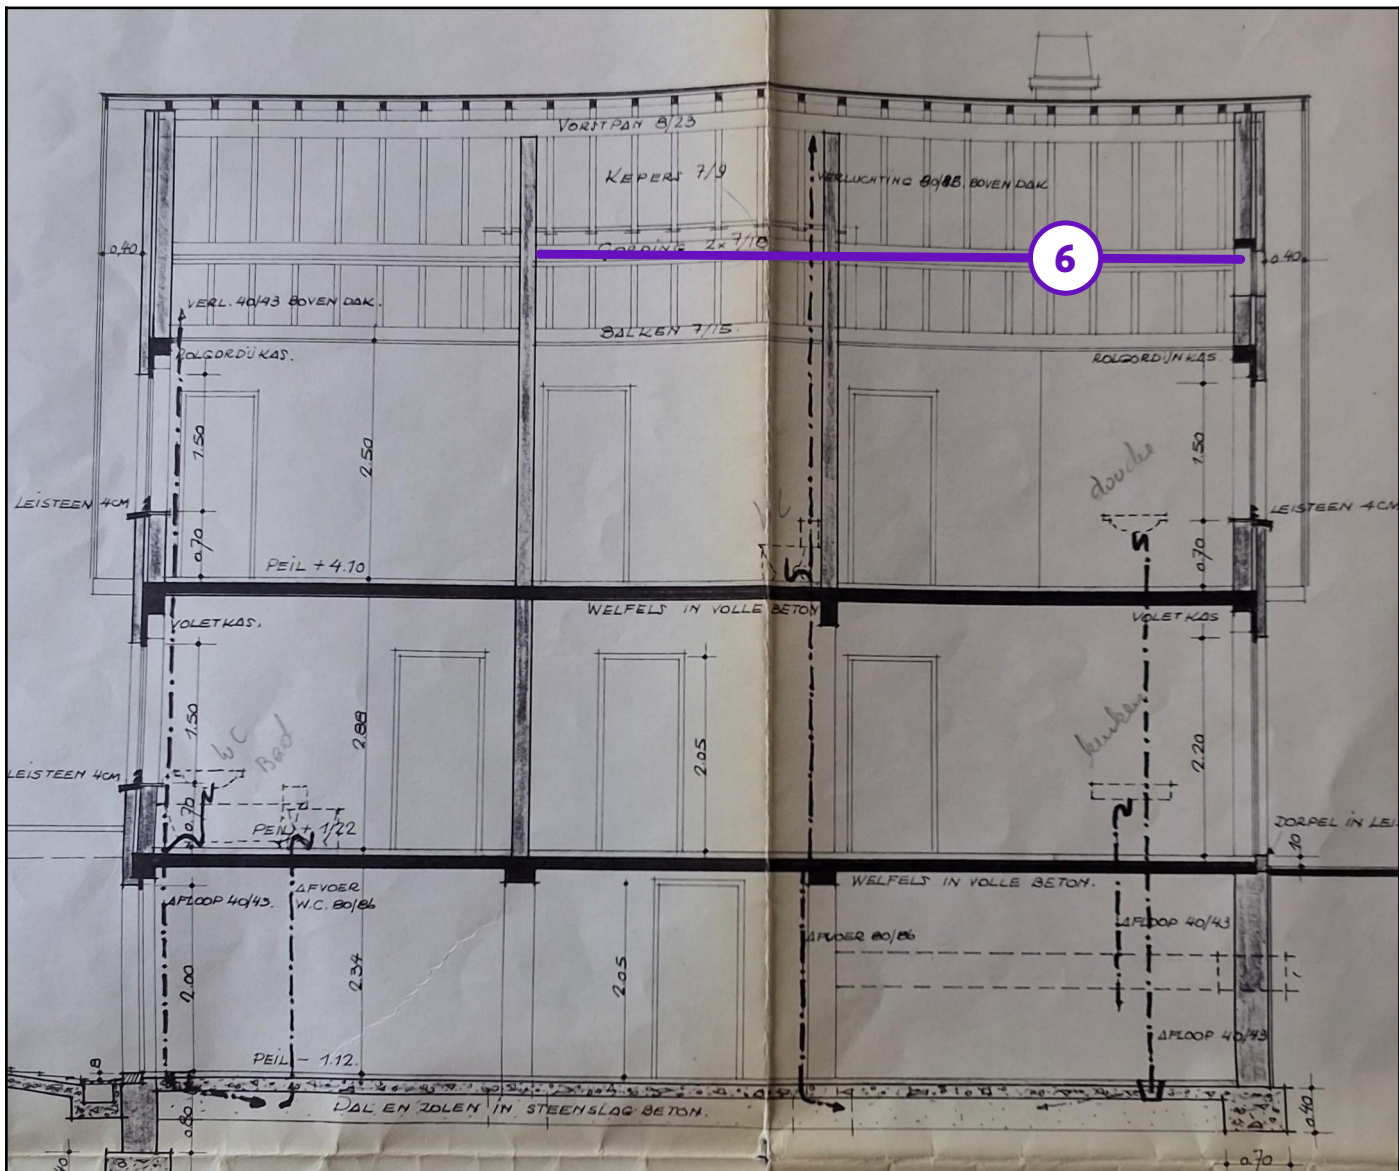
Plan 1.9: Doorsnede

Beschrijving	Type	Actie
6. Vinylzeil zolder (niet-asbestverdacht)	Advies	-

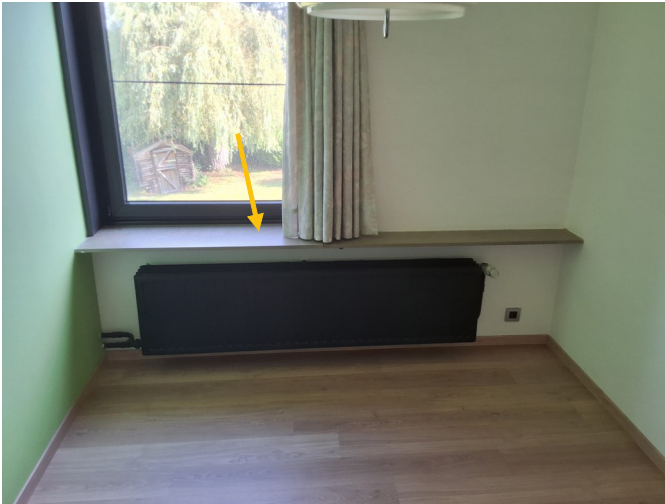
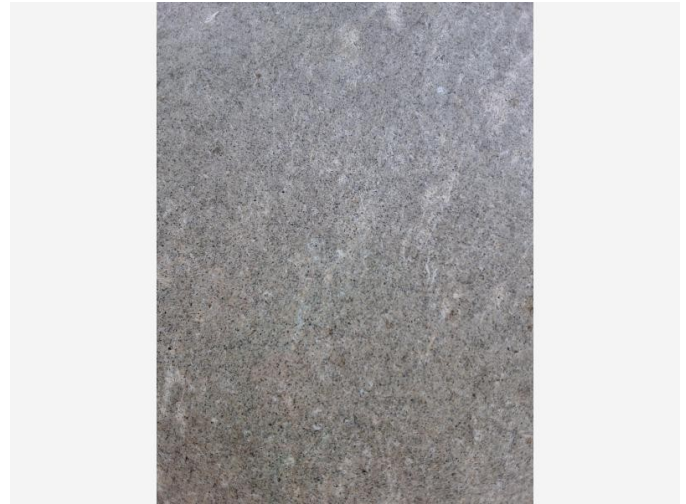
Verwijderen

Eindbeoordeling materiaalrisico	Verhoogd materiaalrisico en/of verhoogde kans op vezelvrijgave
---------------------------------	--

Gebondenheid	Categorie 1: hechtgebonden in oorsprong
Asbestsoort (vezeltype)	Crocidoliet aanwezig
Asbestconcentratie	Laag (< 50%)
Afschermingsgraad van het gehele materiaal	Geheel of deels vrij aan de binnenlucht, maar geen contact met binnenluchtstromen
Toestand van het materiaal	Licht beschadigd, licht verweerd. Intacte calciumsilicaatplaat of materiaal met categorie 3-gebondenheid

Beschrijving	Vensterbanken type massal
Omgeving	Binnen
Primaire drager	Wandopening verticaal (raam, deur, ...)
Asbestmateriaal	Plaat, paneel, tablet - Type Massal
Bindmiddel van asbestmateriaal	Cement
Gebondenheid op basis van bindmiddel	Hecht
Hoeveelheid (oppervlakte - dikte - aantal)	<ul style="list-style-type: none"> • 0,20 m² - 2,00 cm - 2 stuks • 0,40 m² - 1,00 cm - 3 stuks
Totaal volume	0,02 m ³
Eenvoudig bereikbaar	Ja
Bevestigingswijze	<ul style="list-style-type: none"> • Verlijmd, ingegoten, versmeerd
Identificatiemethode	De asbestdeskundige beoordeelt het materiaal als asbesthoudend, en dit zonder monsternamen.
Destructieve handeling voor identificatie	Nee
Opmerking	<p>De hoeveelheid is een zo nauwkeurig mogelijke opmeting. Hieraan kunnen evenwel geen rechten worden ontleend.</p> <p>Blauwe crocidolietvezelbundels zichtbaar aanwezig.</p>

- Zorg voor een veilig beheer. Vermijd het beschadigen van het asbestmateriaal. Controleer de toestand jaarlijks op wijzigingen.
- Voer bijkomende staalname(s) uit.

- Eenvoudige handelingen: mag via doe-het-zelf of door werknemer(s) met opleidingsattest eenvoudige handelingen
Deze toepassing kan door een aannemer die over een opleidingsattest eenvoudige handelingen beschikt of door een particulier (doe-het-zelf), verwijderd worden indien er geen verhoogd risico op vrijgave van asbestvezels (max. concentratie 0,01 vezels/cm³ - CODEX Art. VI.3-54) ontstaat en de toepassing voorafgaand wordt gefixeerd/bevochtigd; de individuele elementen zonder machinale werktuigen (boormachine, slijpschijf, hogedrukreiniger,...) en zonder breken of gooien een voor een losgemaakt worden; en ten slotte dubbel en luchtdicht verpakt weggevoerd worden naar een erkend afvalpunt (recyclagepark).

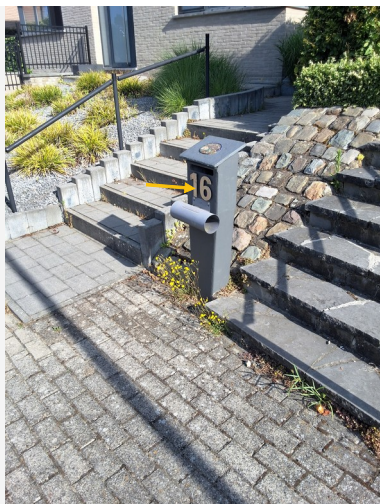
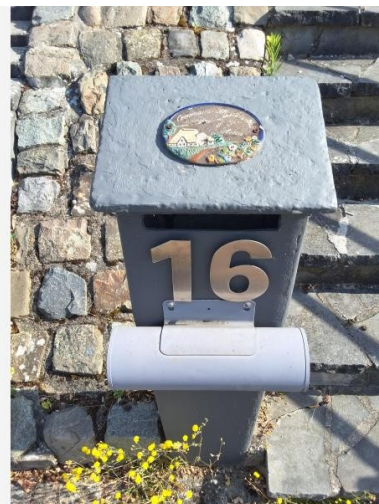
Zorgvuldig beheren

Eindbeoordeling materiaalrisico	Laag materiaalrisico en/of verlaagde kans op vezelvrijgave
---------------------------------	--

Gebondenheid	Categorie 1: hechtgebonden in oorsprong
Asbestsoort (vezeltype)	Crocidoliet aanwezig
Asbestconcentratie	Laag (< 50%)
Afschermingsgraad van het gehele materiaal	Niet-stootvaste afscherming
Toestand van het materiaal	Licht beschadigd, licht verweerd. Intacte calciumsilicaatplaat of materiaal met categorie 3-gebondenheid

Beschrijving	Brievenbus
Omgeving	Buiten
Primaire drager	Verharding, wegenis
Asbestmateriaal	Brievenbus
Bindmiddel van asbestmateriaal	Cement
Gebondenheid op basis van bindmiddel	Hecht
Hoeveelheid (gewicht - aantal)	<ul style="list-style-type: none">• 10,00 kg - 1 stuk
Totaal gewicht	10,00 kg
Eenvoudig bereikbaar	Ja
Bevestigingswijze	<ul style="list-style-type: none">• Geklemd
Identificatiemethode	<p>De asbestdeskundige beoordeelt het materiaal als asbestverdacht en dus asbesthoudend, en dit zonder monstername.</p> <p>Motivatie: De monstername brengt andere schade aan dan schade die inherent is aan de monstername.</p>
Destructieve handeling voor identificatie	Nee

- Zorg voor een veilig beheer. Vermijd het beschadigen van het asbestmateriaal. Controleer de toestand jaarlijks op wijzigingen.
- Voer bijkomende staalname(s) uit.

- Eenvoudige handelingen: mag via doe-het-zelf of door werknemer(s) met opleidingsattest eenvoudige handelingen
Deze toepassing kan door een aannemer die over een opleidingsattest eenvoudige handelingen beschikt of door een particulier (doe-het-zelf), verwijderd worden indien er geen verhoogd risico op vrijgave van asbestvezels (max. concentratie 0,01 vezels/cm³ - CODEX Art. VI.3-54) ontstaat en de toepassing voorafgaand wordt gefixeerd/bevochtigd; de individuele elementen zonder machinale werktuigen (boormachine, slijpschijf, hogedrukreiniger,...) en zonder breken of gooien een voor een losgemaakt worden; en ten slotte dubbel en luchtdicht verpakt weggevoerd worden naar een erkend afvalpunt (recyclagepark).

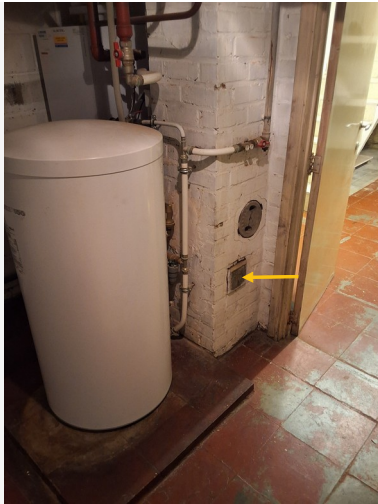
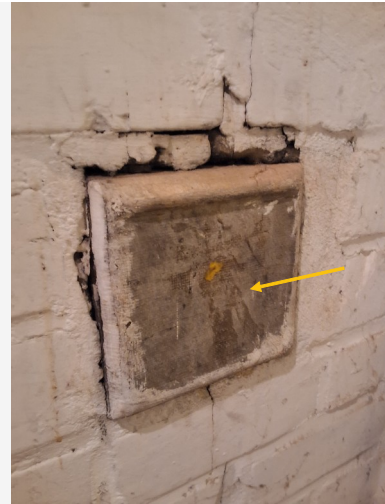
Zorgvuldig beheren

Eindbeoordeling materiaalrisico	Laag materiaalrisico en/of verlaagde kans op vezelvrijgave
---------------------------------	--

Gebondenheid	Categorie 1: hechtgebonden in oorsprong
Asbestsoort (vezeltype)	Crocidoliet aanwezig
Asbestconcentratie	Laag (< 50%)
Afschermingsgraad van het gehele materiaal	Niet-stootvaste afscherming
Toestand van het materiaal	Licht beschadigd, licht verweerd. Intacte calciumsilicaatplaat of materiaal met categorie 3-gebondenheid

#	Type	Referentie	Resultaat
3.1	Puntmonster	4	Crocidoliet, Chrysotiel

Beschrijving	Rookgaskanaal inspectieluik
Omgeving	Binnen
Primaire drager	Schacht-koker (technisch)
Asbestmateriaal	Rookgaskanaal
Bindmiddel van asbestmateriaal	Cement
Gebondenheid op basis van bindmiddel	Hecht
Hoeveelheid (lengte - omtrek - dikte - aantal)	<ul style="list-style-type: none">• 0,10 m - 25,00 cm - 2,00 cm - 1 stuk
Totaal volume	< 0,001 m ³
Eenvoudig bereikbaar	Ja
Bevestigingswijze	<ul style="list-style-type: none">• Geklemd
Identificatiemethode	Een monstername door de asbestdeskundige met laboanalyse door een asbestlabo.
Destructieve handeling voor identificatie	Nee
Opmerking	De hoeveelheid is een schatting.

- Verwijder dit asbestmateriaal zo snel mogelijk. Volg de toestand goed op.
- Voer bijkomende staalname(s) uit.

- Eenvoudige handelingen: mag via doe-het-zelf of door werknemer(s) met opleidingsattest eenvoudige handelingen
Deze toepassing kan door een aannemer die over een opleidingsattest eenvoudige handelingen beschikt of door een particulier (doe-het-zelf), verwijderd worden indien er geen verhoogd risico op vrijgave van asbestvezels (max. concentratie 0,01 vezels/cm³ - CODEX Art. VI.3-54) ontstaat en de toepassing voorafgaand wordt gefixeerd/bevochtigd; de individuele elementen zonder machinale werktuigen (boormachine, slijpschijf, hogedrukreiniger,...) en zonder breken of gooien een voor een losgemaakt worden; en ten slotte dubbel en luchtdicht verpakt weggevoerd worden naar een erkend afvalpunt (recyclagepark).

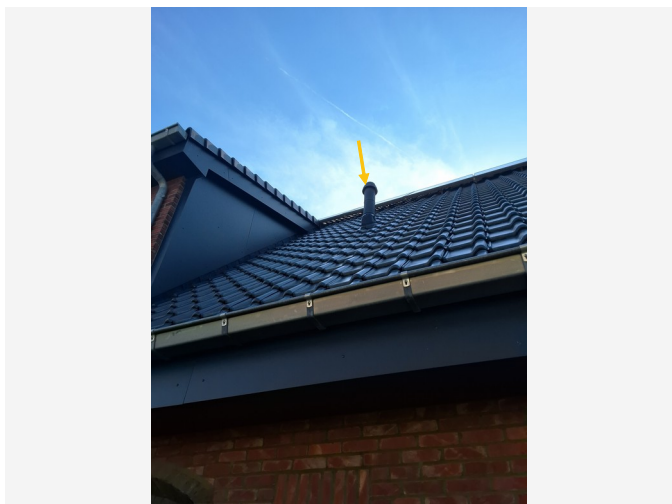
Situeringfoto

Tijdelijke beperking

Reden: Het te onderzoeken materiaal situeert zich hoger dan 3,50 m te rekenen vanaf een veilige ondergrond

Uitleg van de asbestdeskundige: De schouw bevat binnenin mogelijk een asbestcement rookgaskanaal. Laat dit onderzoeken bij eventuele werken.

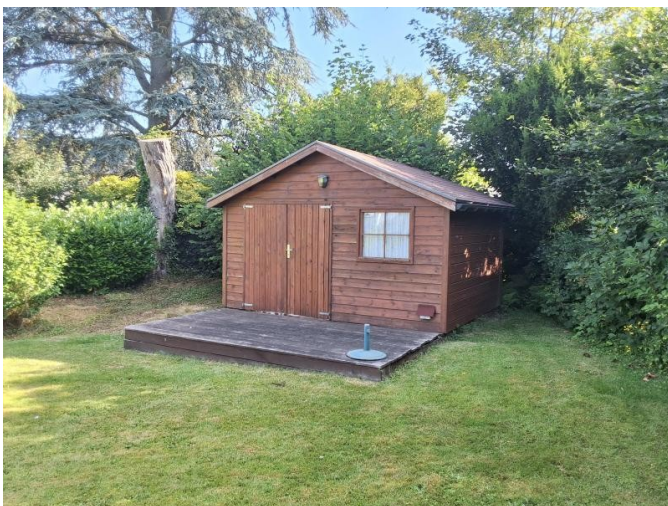
Uitgesloten van inspectie

Bouwjaar: 2014

Constructies gebouwd vanaf 2001 moeten niet onderzocht worden

Opmerking	Tuinhuis 1 werd in 2014 geplaatst en is dus niet asbestverdacht. Dit werd aangetoond met de factuur.
-----------	--

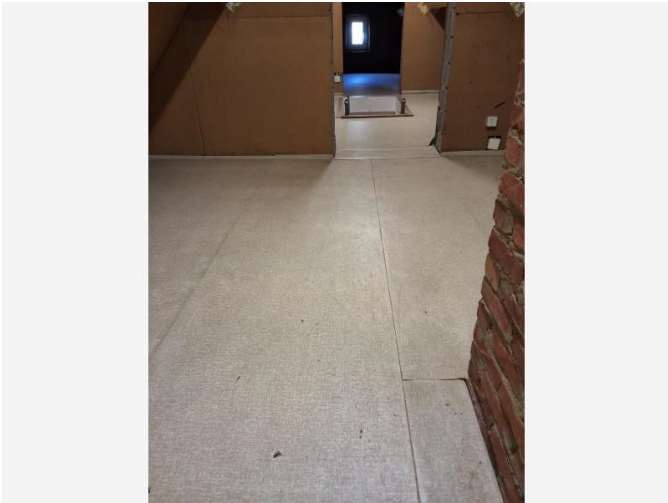
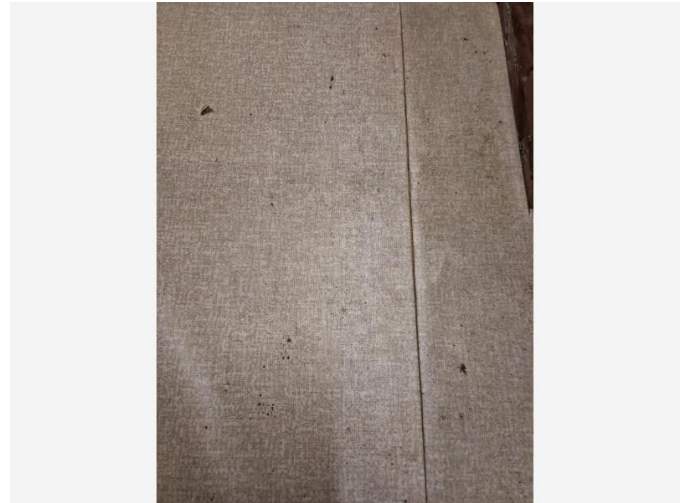
Tijdens de inspectie is visueel vastgesteld dat het vinylzeil niet-asbestverdacht was.

Basis voor advies	De asbestdeskundige beoordeelt het materiaal als niet-asbestverdacht.
Primaire drager	Vloer

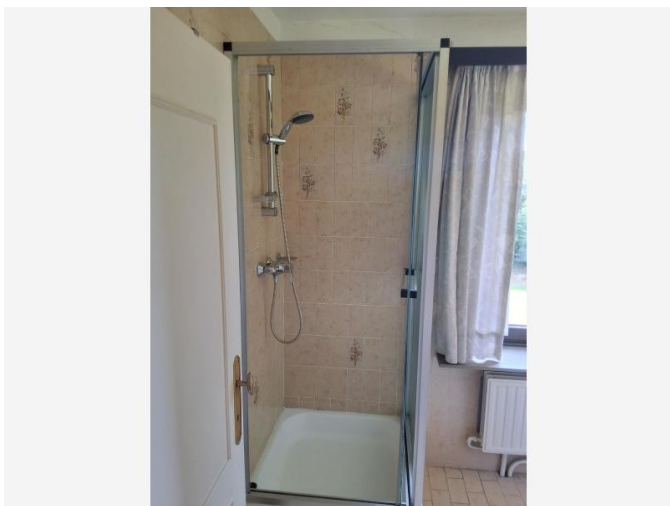
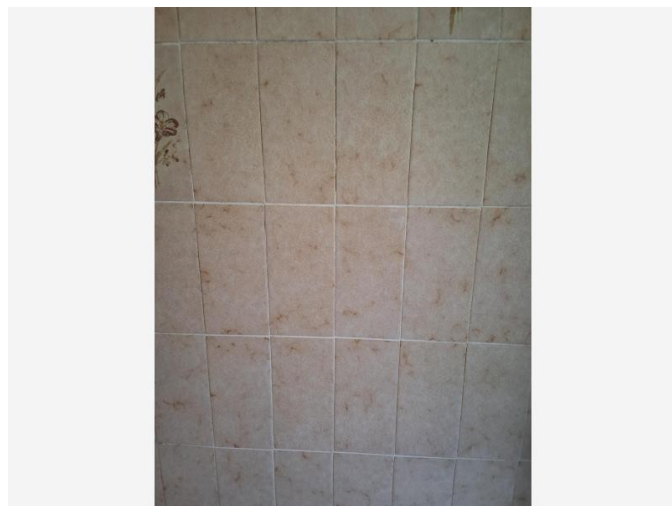
Binnenwanden afgewerkt met een intacte laag faiencetegels zonder zichtbare beschadigingen. Inspectie van de onderliggende lijmlaag is niet mogelijk zonder uitbreiding naar een destructief onderzoek.

Basis voor advies	Beoordeling op basis van expertise met een vaststelling door de asbestdeskundige.
-------------------	---

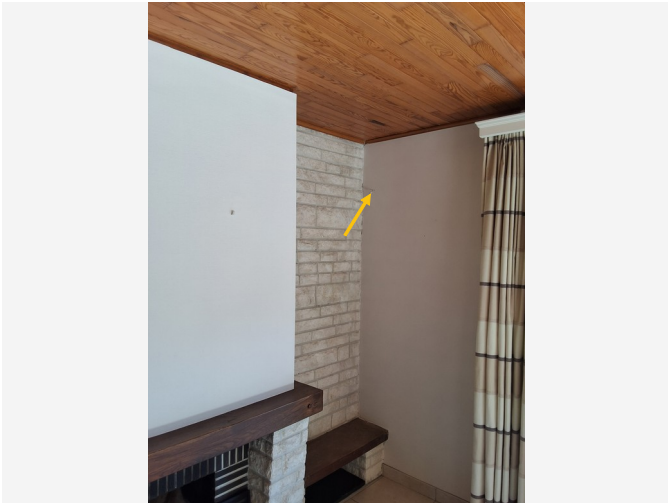
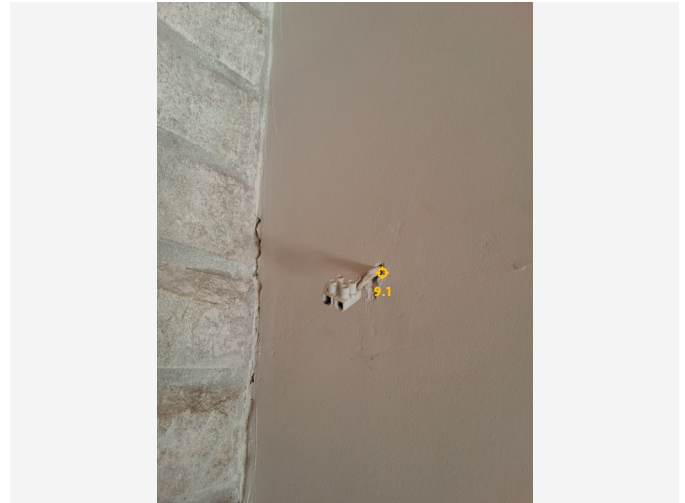
Fiche 9: Pleisterwerk wanden

Geen asbest

#	Type	Referentie	Resultaat
9.1	Mengmonster	1	Geen asbest

Beschrijving	Pleisterwerk wanden
Omgeving	Binnen
Primaire drager	Binnenwand
Bindmiddel van materiaal	Gips - kalk
Gebondenheid op basis van bindmiddel	Niet-hechtgebonden
Hoeveelheid (oppervlakte - dikte - aantal)	• 300,00 m ² - 1,00 cm - 1 stuk
Totaal volume	3,00 m ³
Identificatiemethode	Een monstername door de asbestdeskundige met laboanalyse door een asbestlabo.
Destructieve handeling voor identificatie	Nee
Opmerking	De hoeveelheid is een zo nauwkeurig mogelijke opmeting. Hieraan kunnen evenwel geen rechten worden ontleend. Waar mogelijk, wordt staalname uitgevoerd conform het inspectieprotocol: in een droge ruimte zoals een slaapkamer, in een natte ruimte zoals een keuken of badkamer, in een traphal en in een stookruimte.

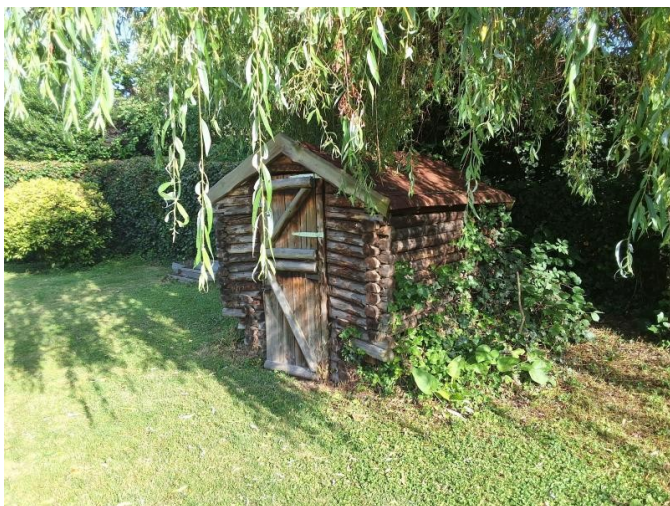
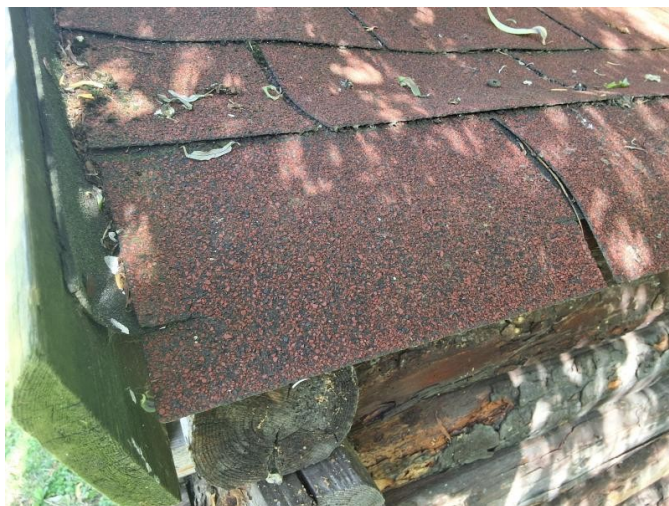
Fiche 10: Shingle tuinhuis

Geen asbest

#	Type	Referentie	Resultaat
10.1	Puntmonster	3	Geen asbest

Beschrijving	Shingle tuinhuis
Omgeving	Buiten
Primaire drager	Schuin dak
Bindmiddel van materiaal	Bitumen (roofing, teer, asfalt)
Gebondenheid op basis van bindmiddel	Hecht
Hoeveelheid (oppervlakte - aantal)	• 6,00 m ² - 1 stuk
Totale oppervlakte	6,00 m ²
Identificatiemethode	Een monstername door de asbestdeskundige met laboanalyse door een asbestlabo.
Destructieve handeling voor identificatie	Nee

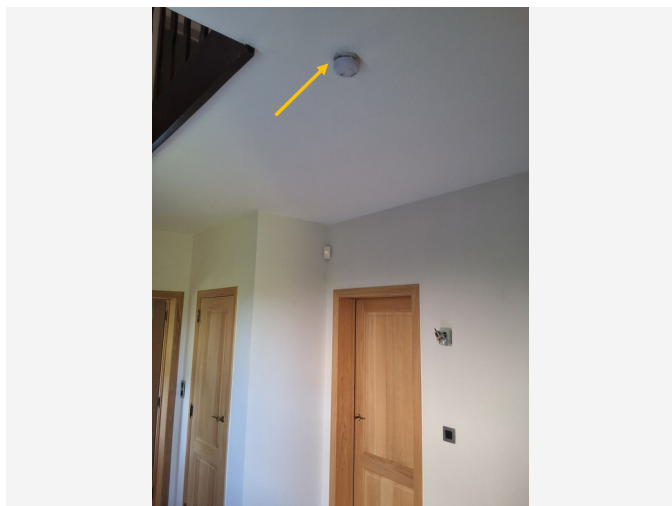
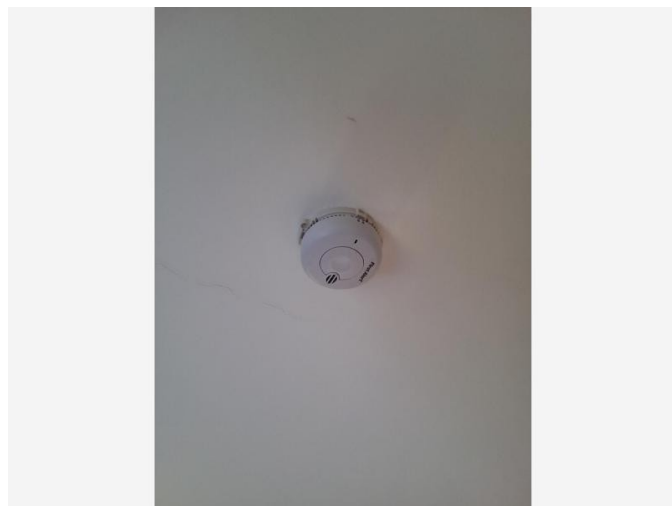
Fiche 11: Pleisterwerk plafonds

Geen asbest

#	Type	Referentie	Resultaat
11.1	Mengmonster	2	Geen asbest

Beschrijving	Pleisterwerk plafonds
Omgeving	Binnen
Primaire drager	Plafond
Bindmiddel van materiaal	Gips - kalk
Gebondenheid op basis van bindmiddel	Niet-hechtgebonden
Hoeveelheid (oppervlakte - dikte - aantal)	• 100,00 m ² - 1,00 cm - 1 stuk
Totaal volume	1,00 m ³
Identificatiemethode	Een monstername door de asbestdeskundige met laboanalyse door een asbestlabo.
Destructieve handeling voor identificatie	Nee
Opmerking	De hoeveelheid is een zo nauwkeurig mogelijke opmeting. Hieraan kunnen evenwel geen rechten worden ontleend. Waar mogelijk, wordt staalname uitgevoerd conform het inspectieprotocol: in een droge ruimte zoals een slaapkamer, in een natte ruimte zoals een keuken of badkamer, in een traphal en in een stookruimte.
