# Asbestinventarisatetest

Attestnummer : **20260405-000018.000**

Uitgegeven op : **05.04.2026**

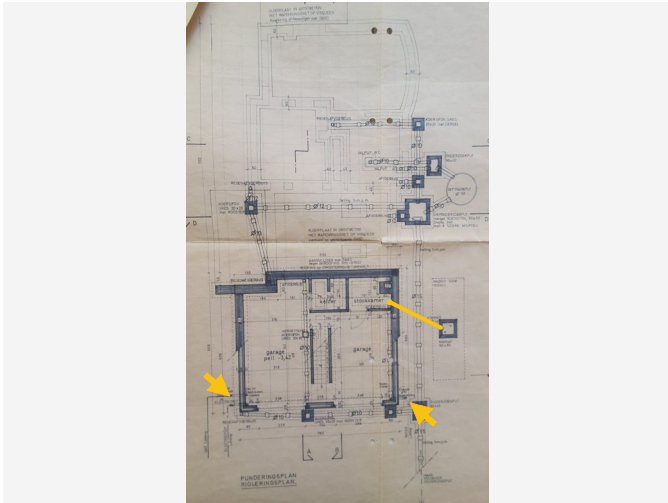
*Situeringsfoto*

**Reden:** Er is geen volledige risicobeoordeling mogelijk

**Uitleg van de asbestdeskundige:** De materialen worden aangeduid op de bouwplannen maar zijn in de praktijk niet vast te stellen, noch binnen de woning, noch buiten.

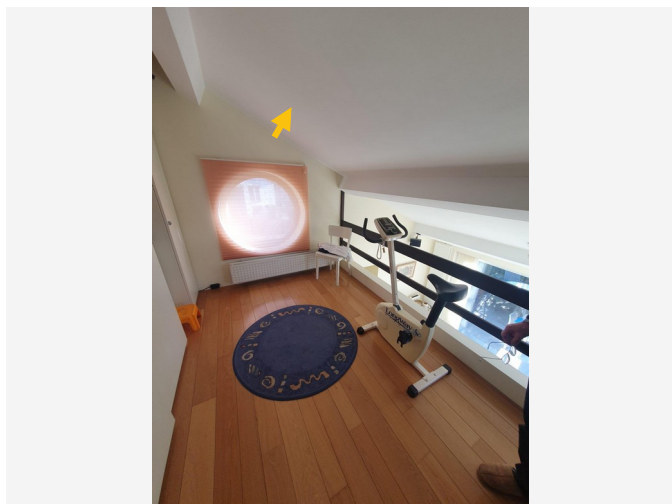
Situeringsfoto

De aangeduide plafonds betreffen verlaagde plafonds. Aangezien dit een niet-destructief onderzoek betreft, is er niet onderzocht wat er zich mogelijks achter dit verlaagd plafond bevindt. Het is dus aangewezen om bijkomend onderzoek uit te voeren bij werken.

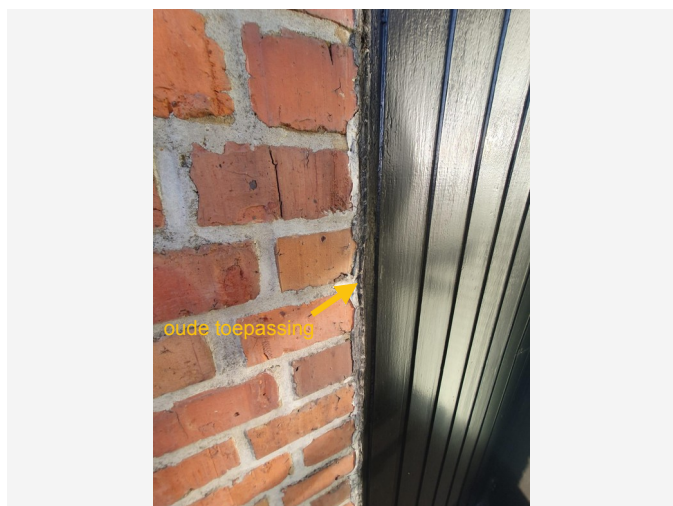
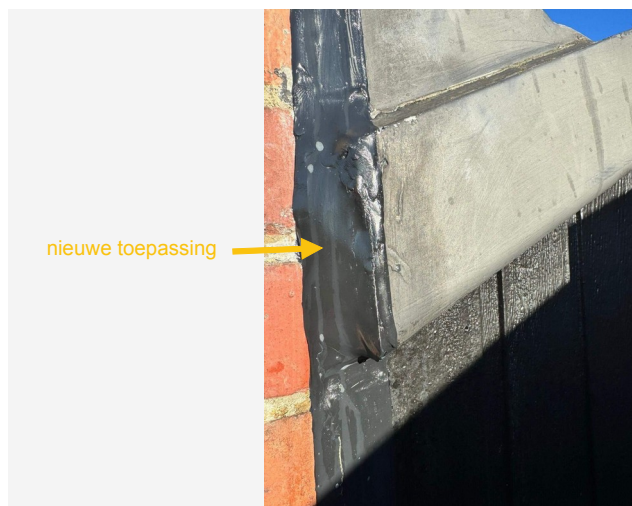
De mastiek aan de muuropening op het terras werd asbesthoudend geanalyseerd. De eigenaar liet de toepassing verwijderen en vernieuwen door een niet asbesthoudende variant.

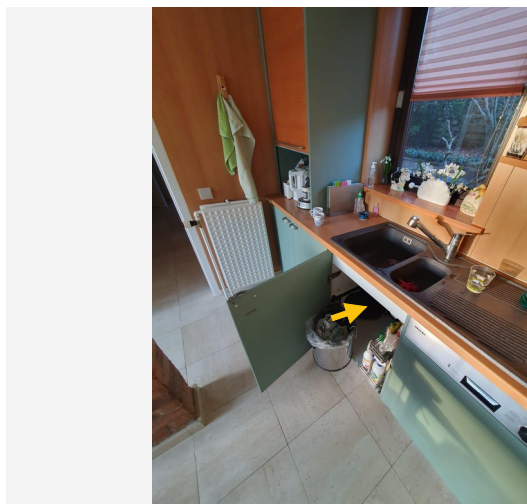
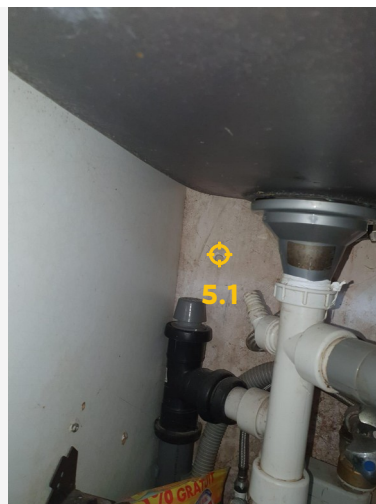
## Fiche 5: Pleisterwerk wanden

Geen asbest

| # | Type | Referentie | Resultaat |
|---|---|---|---|
| 5.1 | Mengmonster | 080226A1.1 | Geen asbest |

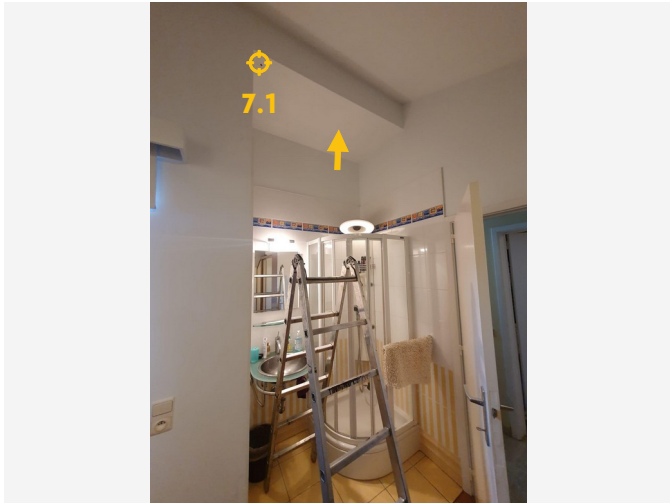
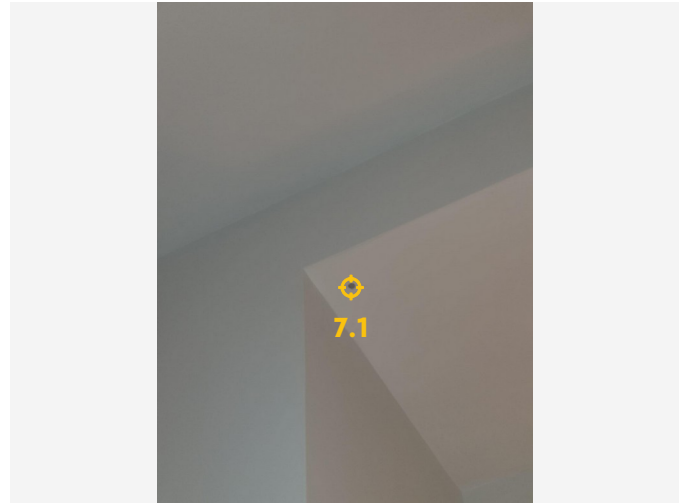
## Fiche 7: Pleisterwerk plafonds

Geen asbest

| # | Type | Referentie | Resultaat |
|---|---|---|---|
| 7.1 | Mengmonster | 080226A1.2 | Geen asbest |

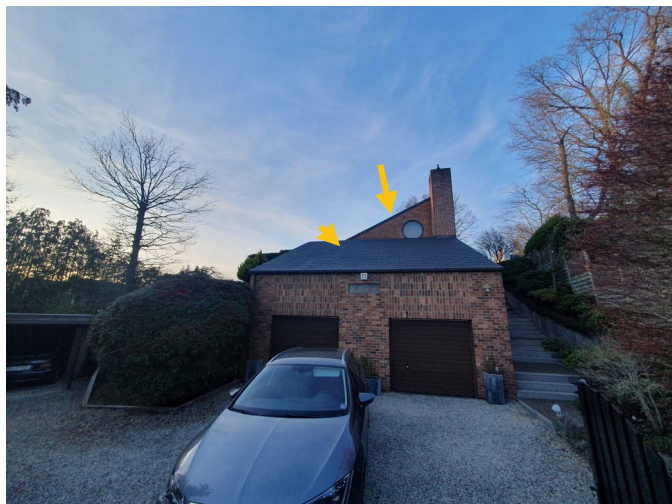
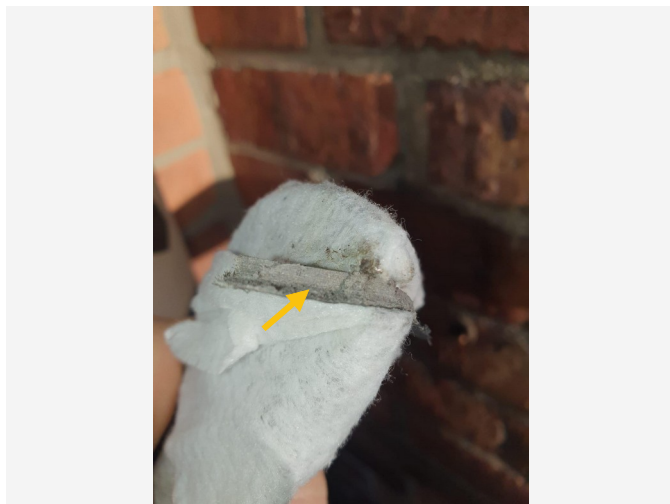
### Fiche 8: Dakbedekking

| Beschrijving | Notitie | Terug te vinden op plannen |
|---|---|---|
| Fiche 8: Dakbedekking | De dakbedekking (met uitzondering van een mogelijks aanwezig onderdak) werd onderzocht en is niet asbestverdacht. het betreft recente kunstleien. | Plan 1.6: Dakplan |

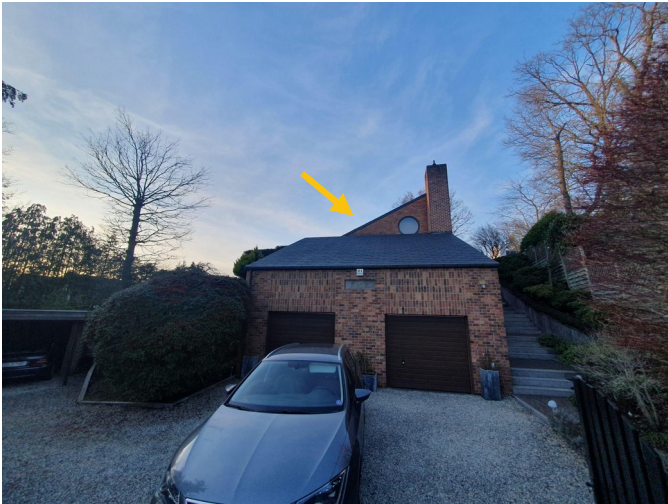
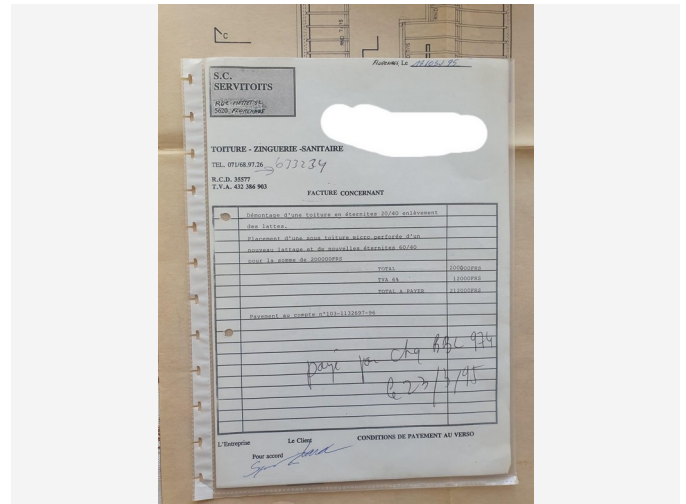
## Fiche 9: Materialen onder de dakbedekking

| Beschrijving | Notitie | Terug te vinden op plannen |
|---|---|---|
| Fiche 9: Materialen onder de dakbedekking | het onderdak werd vernieuwd en bestaat op vandaag uit een dampdoorlatende folie. | Plan 1.7: Dakplan (onderdak) |

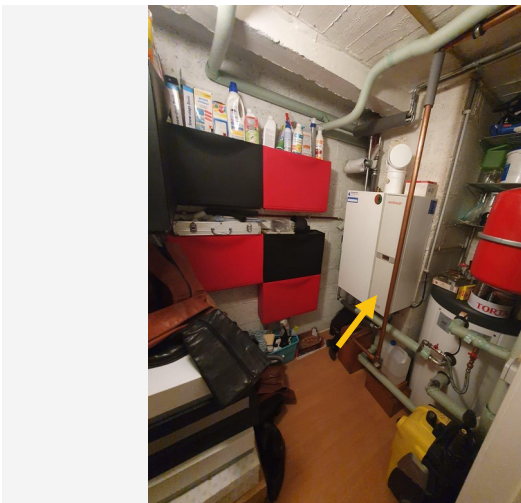
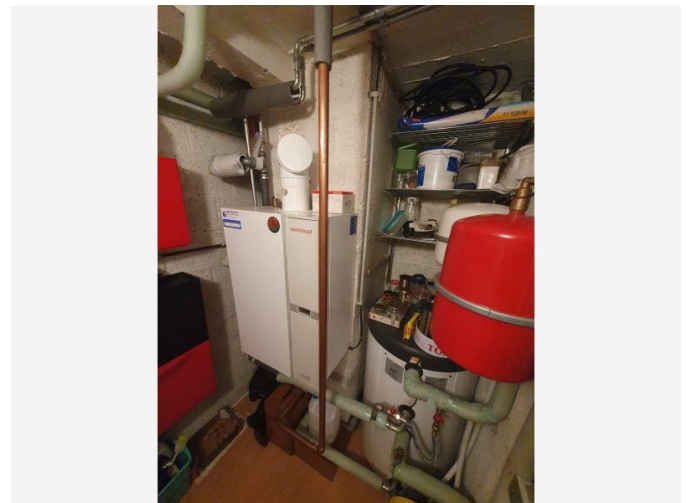
## Fiche 10: Materialen aan de stookketel (dichtingen, isolerend materiaal)

| Beschrijving | Notitie | Terug te vinden op plannen |
|---|---|---|
| Fiche 10: Materialen aan de stookketel (dichtingen, isolerend materiaal) | De materialen aan de stookketel zijn niet asbestverdacht. | Plan 1.1: gelijkvloers |

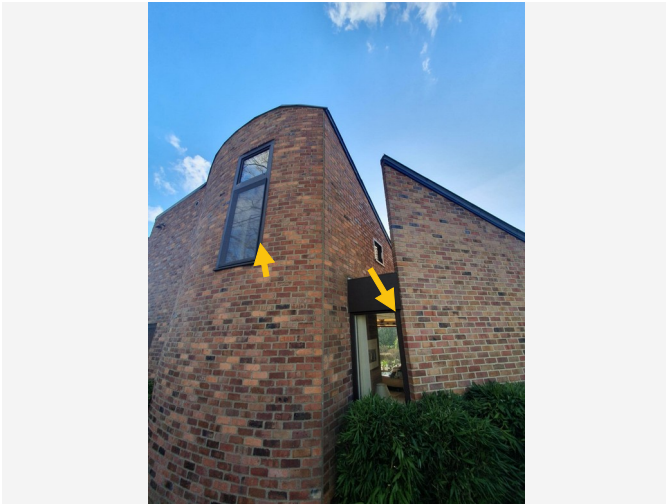
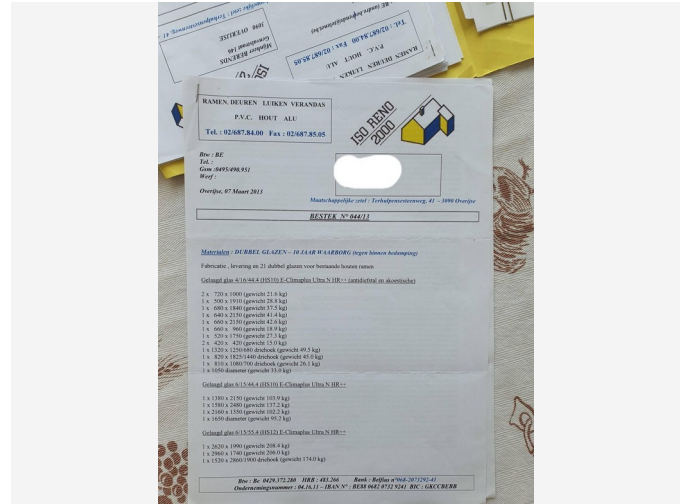
## Fiche 11: Afdichtingsmateriaal aan schrijnwerk

| Beschrijving | Notitie | Terug te vinden op plannen |
|---|---|---|
| Fiche 11: Afdichtingsmateriaal aan schrijnwerk | Het afdichtingsmateriaal aan het schrijnwerk werd onderzocht en is niet asbestverdacht. | Plan 1.1: gelijkvloers<br>Plan 1.2: eerste verdieping (muren)<br>Plan 1.4: tweede verdieping (muren) |

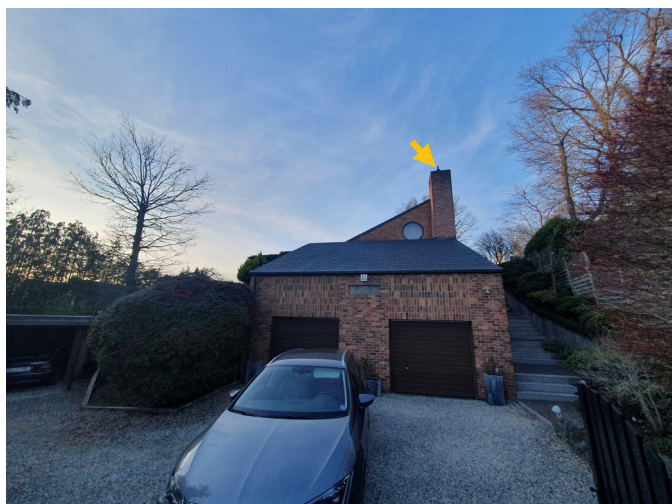
### Fiche 14: Materialen van rookgaskanalen

| Beschrijving | Notitie | Terug te vinden op plannen |
|---|---|---|
| Fiche 14: Materialen van rookgaskanalen | het rookgaskanaal werd gecontroleerd in de stookruimte en het betrof een gemetste schouw zonder asbesthoudend rookgaskanaal. | Plan 1.6: Dakplan |
