# Asbestinventarisatetest

Tervarenthof 31, 3090 Overijse

Attestnummer : 20260626-000099.000

Uitgegeven op : 26.06.2026

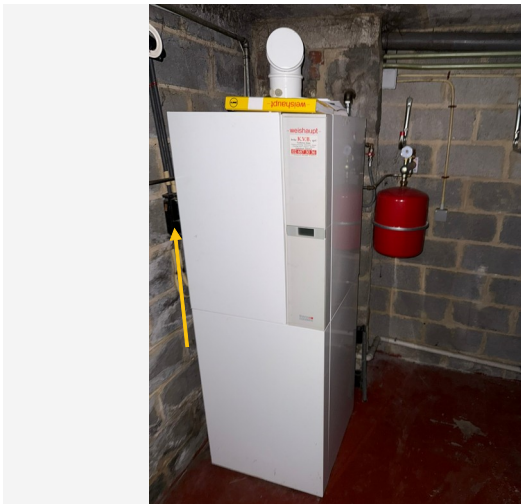
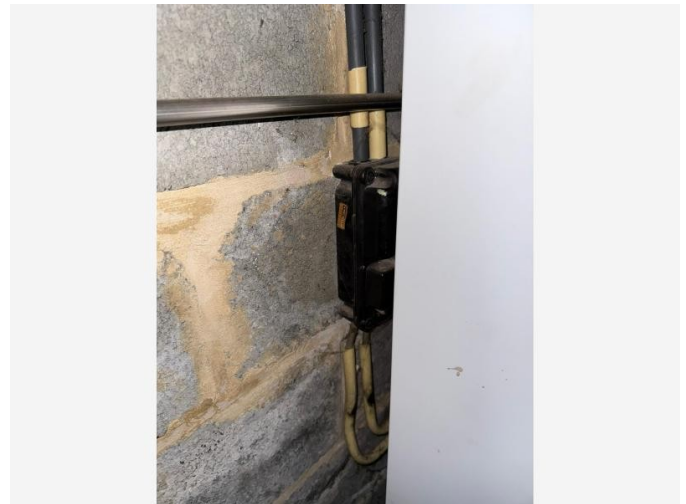
Het asbestmateriaal valt onder de mijlpaal van 2040.

Zorgvuldig beheren

| Eindbeoordeling materiaalrisico | Laag materiaalrisico en/of verlaagde kans op vezelvrijgave |

| Gebondenheid | Categorie 1: hechtgebonden in oorsprong |
| Asbestsoort (vezeltype) | Crocidoliet aanwezig |
| Toestand van het materiaal | Onbeschadigd, niet verweerd |

| Beschrijving | Bakelite elektrische infrastructuur |
| Identificatiemethode | <p>De asbestdeskundige beoordeelt het materiaal als asbestverdacht en dus asbesthoudend, en dit zonder monstername.</p> <p>Motivatie: De monstername brengt andere schade aan dan schade die inherent is aan de monstername.</p> |

- Zorg voor een veilig beheer. Vermijd het beschadigen van het asbestmateriaal. Controleer de toestand jaarlijks op wijzigingen.
- Voer bijkomende staalname(s) uit.

- Eenvoudige handelingen: mag via doe-het-zelf of door werknemer(s) met opleidingsattest eenvoudige handelingen  
De aangetroffen asbesttoepassing is hechtgebonden en mag verwijderd worden via eenvoudige handelingen door een doe-het-zelfer of een werknemer met een attest.  
1. Wettelijk kader waar eerst informatie moet worden opgedaan:  
Verwijdering moet gebeuren volgens: [www.asbestinfo.be](http://www.asbestinfo.be) (OVAM) / Codex welzijn op het werk, boek VI, titel 3  
2. Verwijderingsmethode:  
Maak het materiaal licht vochtig

Als het materiaal niet intact kan blijven, schakel een erkend asbestverwijderaar in.

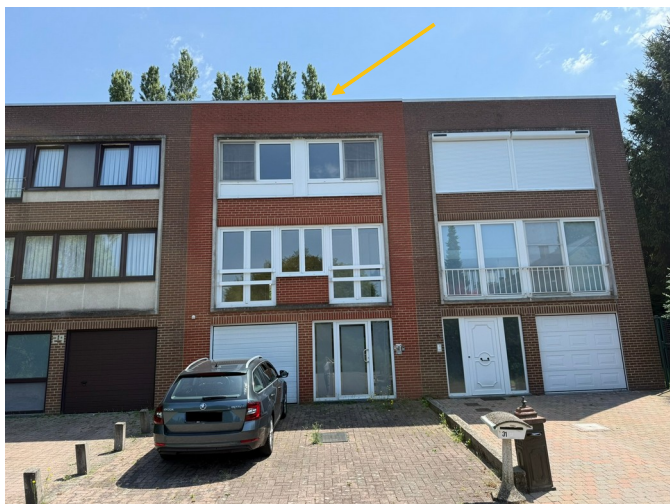
**Reden:** Het te onderzoeken materiaal situeert zich hoger dan 3,50 m te rekenen vanaf een veilige ondergrond

**Uitleg van de asbestdeskundige:** Het onderdak van het plat dak is niet waarneembaar. Door de afwerkingsgraad aan de binnenzijde van de bovenste verdieping is het onderdak niet zichtbaar of inspecteerbaar. Alleen destructief onderzoek kan bepalen of het onderdak al dan niet asbesthoudend is (type menuiserite).

| (Asbest)materiaal | Plaat, paneel, tablet - Type Menuiserite |
| Karakterisatie | Asbest (verdacht) |

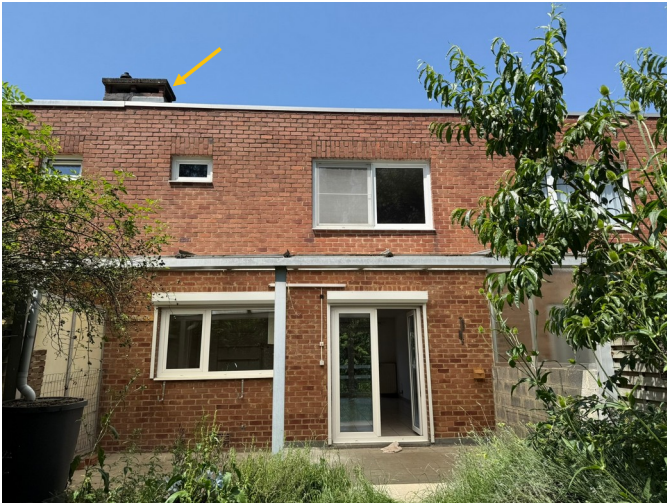
**Reden:** Er is geen volledige risicobeoordeling mogelijk

**Uitleg van de asbestdeskundige:** De binnenzijde van de rookgaskanalen zijn niet inspecteerbaar zonder destructieve handelingen. Ook de bovenkant van de rookgaskanalen zijn niet zichtbaar omwille van de hoogte.

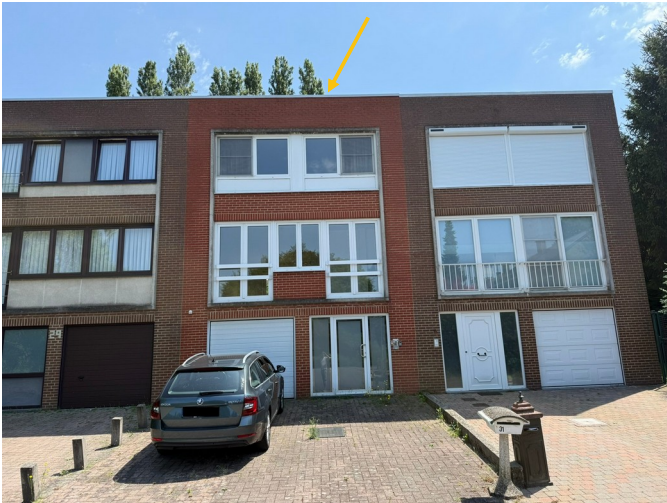
**Reden:** Het te onderzoeken materiaal situeert zich hoger dan 3,50 m te rekenen vanaf een veilige ondergrond

**Uitleg van de asbestdeskundige:** Toepassingen op een hoogte van meer dan 350cm vanaf een veilige ondergrond, maken geen deel uit van de te onderzoeken toepassingen in het kader van een niet-destructief asbestinventarisatetest. Ook langs de binnenkant van de woning zijn de plafonds zo afgewerkt dat het niet mogelijk is om dit langs binnen te onderzoeken.

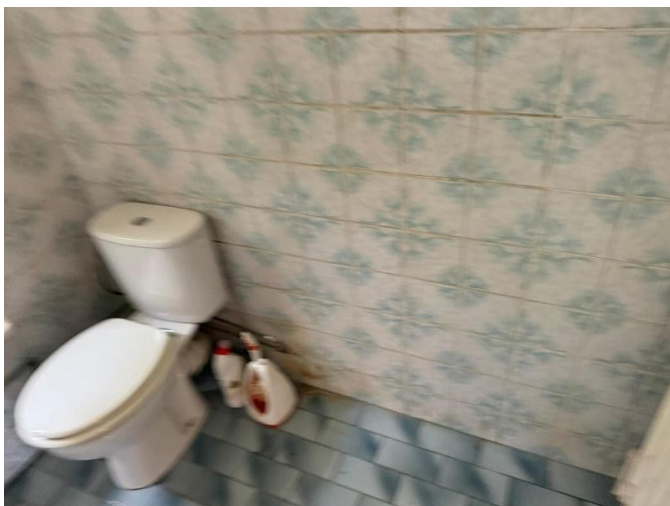
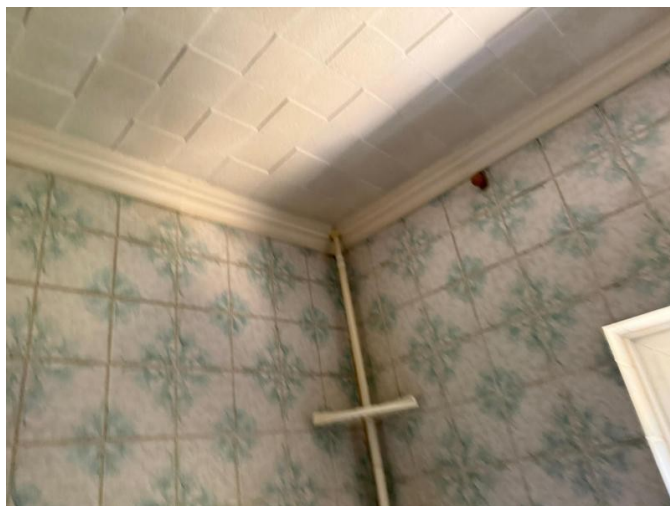
Er is geen staalname van de tegellijm mogelijk zonder destructief te werk te gaan. Bij werken dient dit verder onderzocht te worden (destructief).

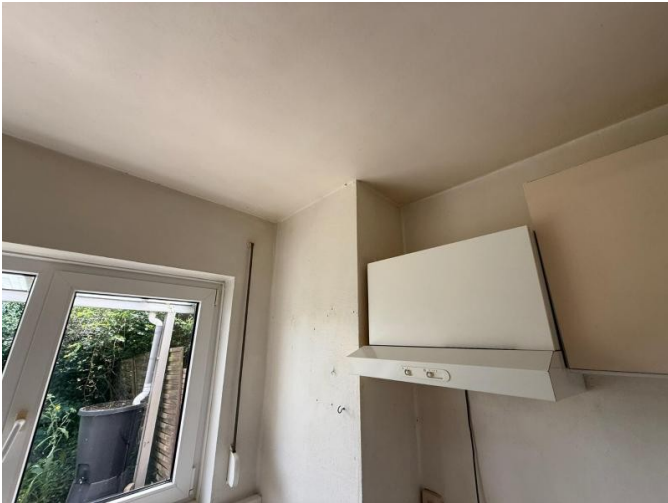
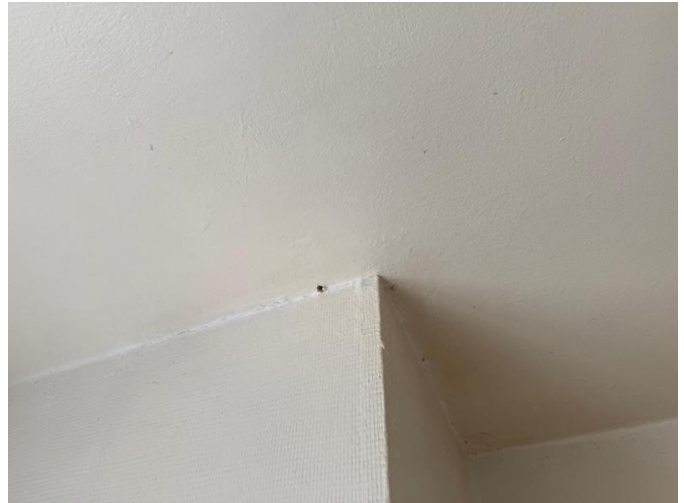
## Fiche 7: Pleisterwerk plafond

Geen asbest

| # | Type | Referentie | Resultaat |
|---|---|---|---|
| 7.1 | Mengmonster | ST 2 | Geen asbest |

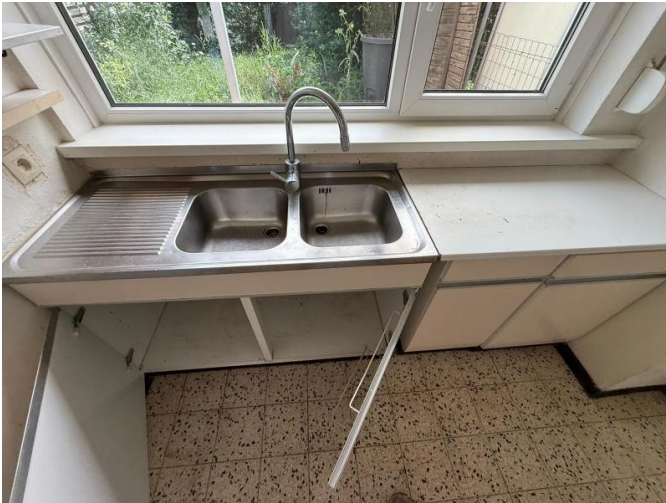
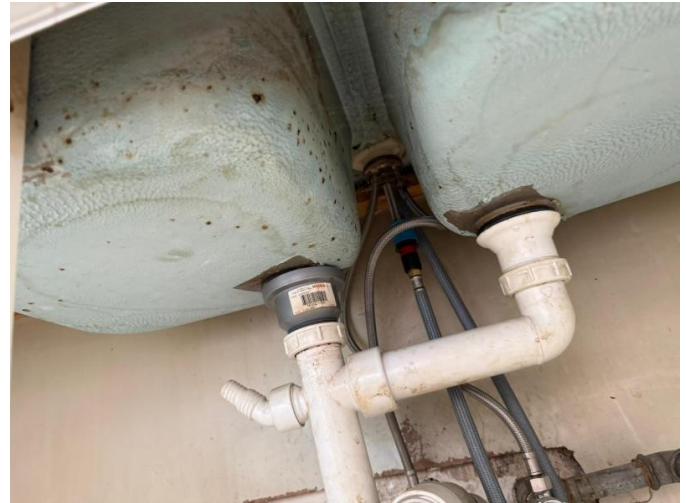
## Fiche 8: Antidreun wasbak

Geen asbest

| # | Type | Referentie | Resultaat |
|---|---|---|---|
| 8.1 | Puntmonster | ST 3 | Geen asbest |

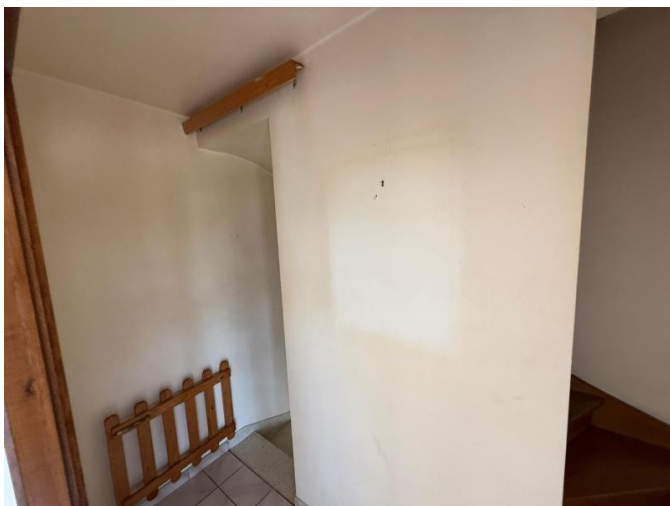
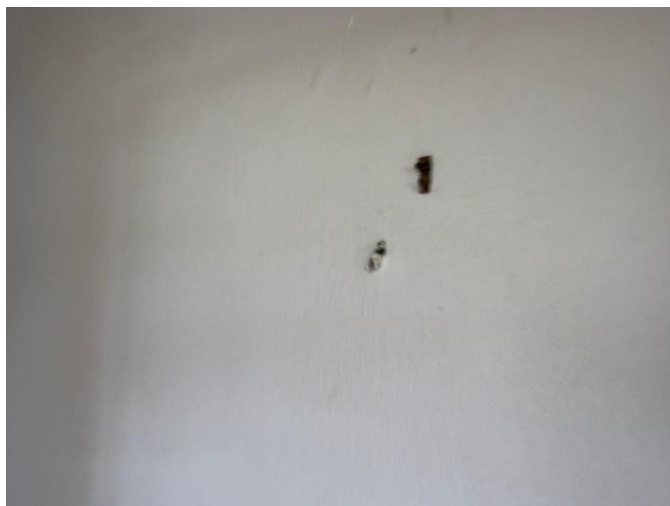
## Fiche 9: Pleisterwerk muren

Geen asbest

| # | Type | Referentie | Resultaat |
|---|---|---|---|
| 9.1 | Mengmonster | ST 1 | Geen asbest |

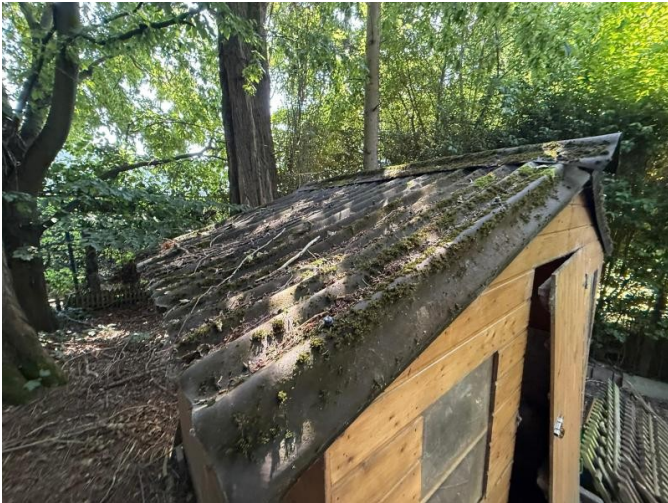
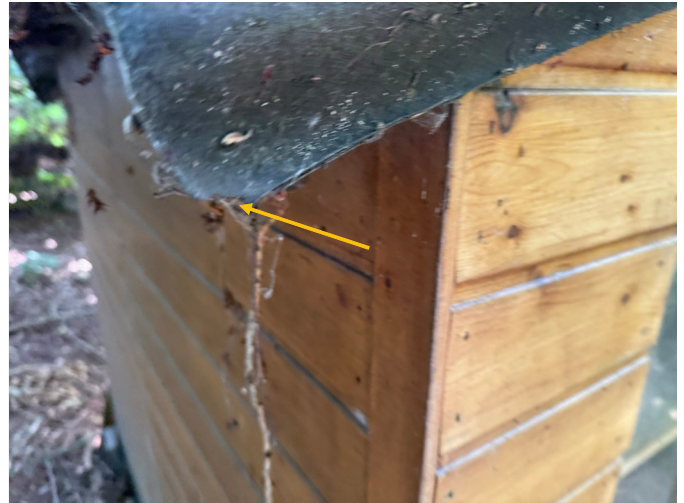
## Fiche 10: Golfplaten: bitumen

Geen asbest

| # | Type | Referentie | Resultaat |
|---|---|---|---|
| 10.1 | Puntmonster | ST 4 | Geen asbest |

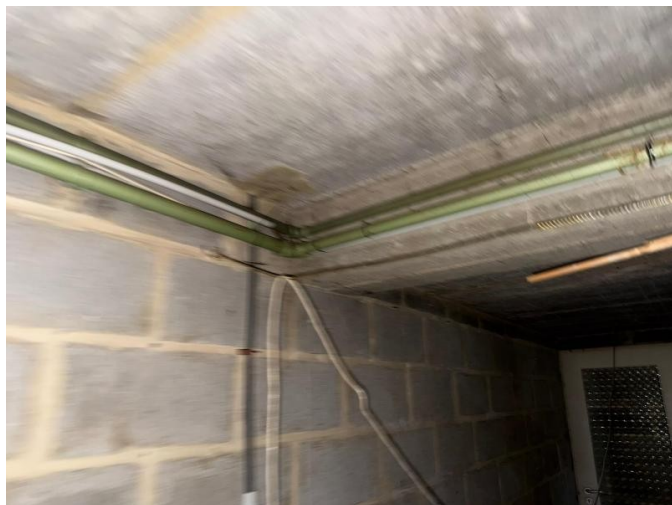
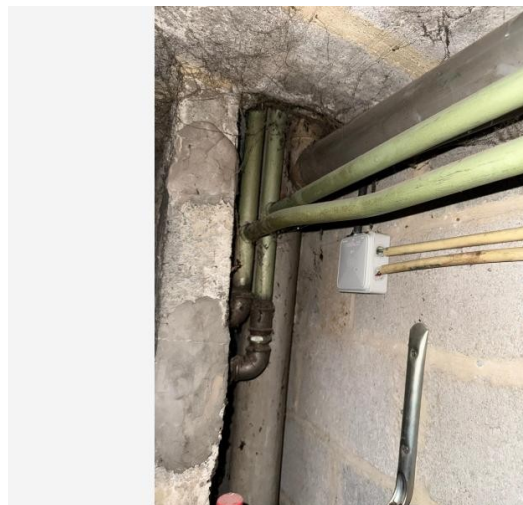
### Fiche 11: Leidingisolatie: niet asbest verdacht

| Beschrijving | Notitie | Terug te vinden op plannen |
|---|---|---|
| Fiche 11: Leidingisolatie: niet asbest verdacht | De leidingisolatie die zichtbaar is zonder destructief onderzoek is niet asbest verdacht. | - |

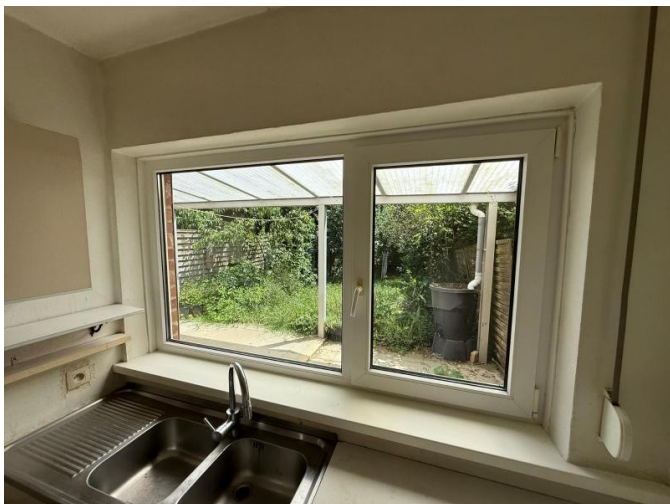
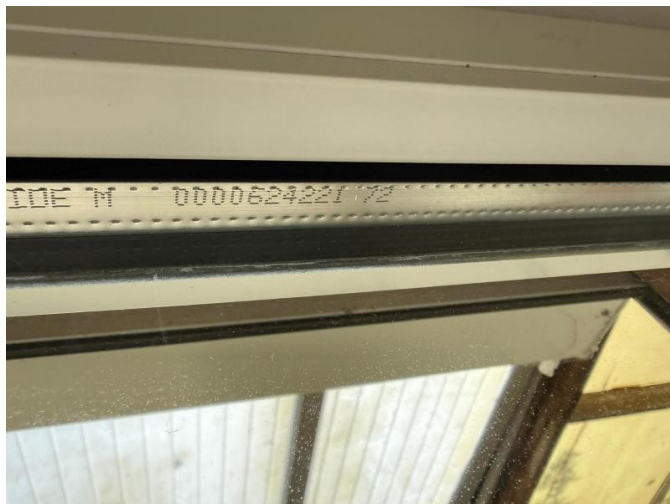
## Fiche 12: Kit ramen: flexibel

| Beschrijving | Notitie | Terug te vinden op plannen |
|---|---|---|
| Fiche 12: Kit ramen: flexibel | De kit aan alle ramen is flexibel, dit is niet asbest verdacht. | - |

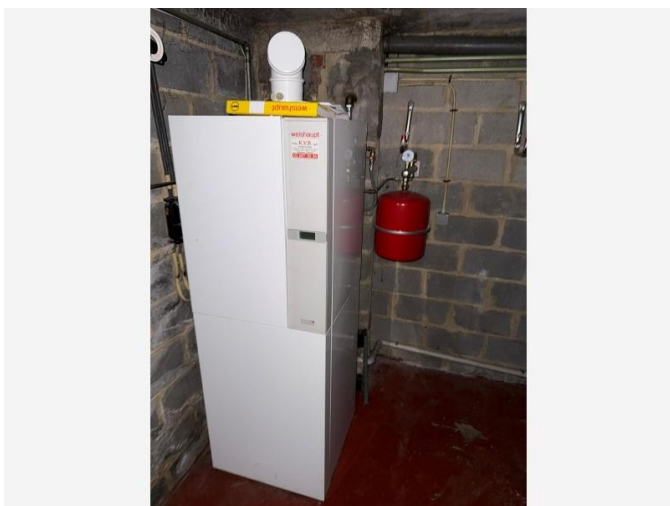
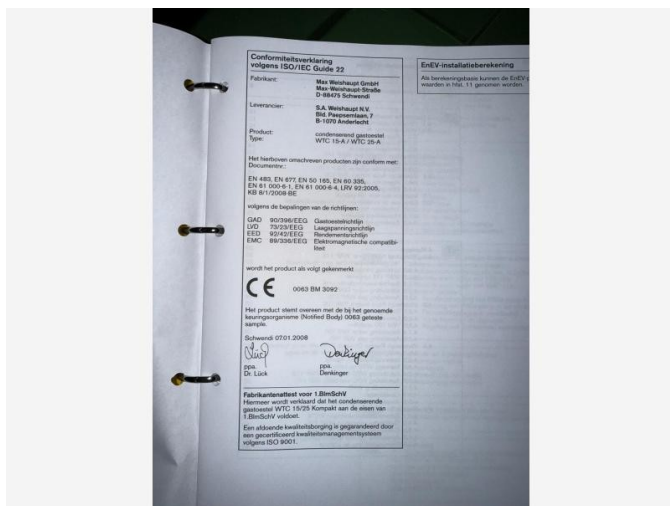
## Fiche 13: Stookketel / Brander: niet asbest verdacht

| Beschrijving | Notitie | Terug te vinden op plannen |
|---|---|---|
| Fiche 13: Stookketel / Brander: niet asbest verdacht | Tijdens onze inspectie hebben we een bouwjaar kunnen achterhalen van de stookketel. Dit is na 2001, wat dus wilt zeggen dat er geen asbest meer mocht gebruikt worden bij het produceren van de stookketel. | - |
