# Asbestinventarisatetest

Jachtlaan 13, 3080 Tervuren

Attestnummer : 20231205-000351.000

Uitgegeven op : 05.12.2023

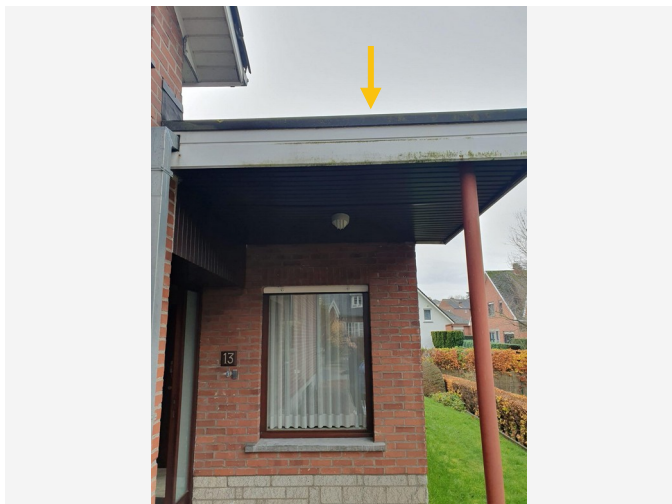
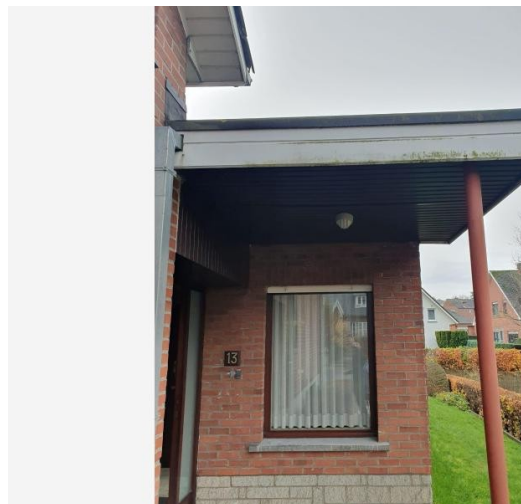
Het asbestmateriaal valt onder de mijlpaal van 2040.

Zorgvuldig beheren

| Eindbeoordeling materiaalrisico | Laag materiaalrisico en/of verlaagde kans op vezelvrijgave |

| Asbestsoort (vezeltype) | Crocidoliet aanwezig |
| Toestand van het materiaal | Licht beschadigd, licht verweerd. Intact materiaal type Pical – asbestboard of categorie III 'gebondenheid' |

| Beschrijving | Dakbedekking |
| Asbestmateriaal | Dak- en gevelbekleding - Roofing |

- Zorg voor een veilig beheer. Vermijd het beschadigen van het asbestmateriaal. Controleer de toestand jaarlijks op wijzigingen.
- Voer bijkomende staalname(s) uit.
- Er werd geen staal genomen van de toepassing, indien deze in de toekomst verwijderd wordt is het aangeraden een staal te nemen alvorens deze te verwijderen.

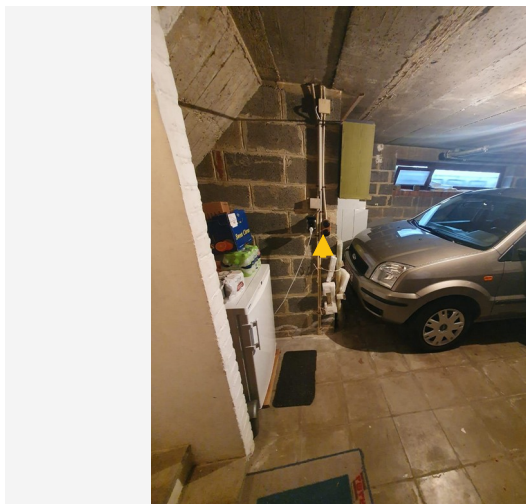
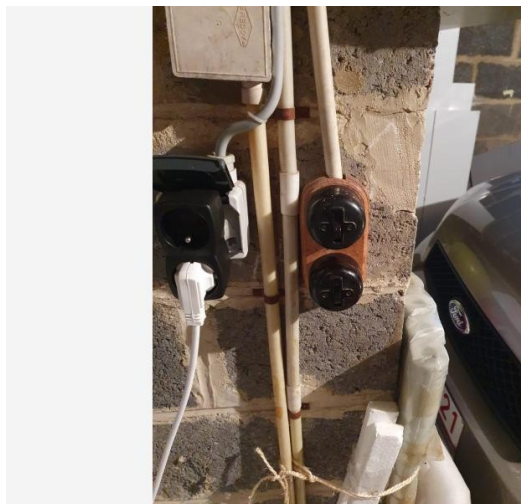
Het asbestmateriaal valt onder de mijlpaal van 2040.

Zorgvuldig beheren

| Eindbeoordeling materiaalisico | Laag materiaalisico en/of verlaagde kans op vezelvrijgave |

| Asbestsoort (vezeltype) | Crocidoliet aanwezig |
| Toestand van het materiaal | Onbeschadigd, niet verweerd |

| Beschrijving | Bakeliet elektrische infrastructuur |
| Asbestmateriaal | Plaat, paneel, tablet - Type Bakeliet |

- Zorg voor een veilig beheer. Vermijd het beschadigen van het asbestmateriaal. Controleer de toestand jaarlijks op wijzigingen.

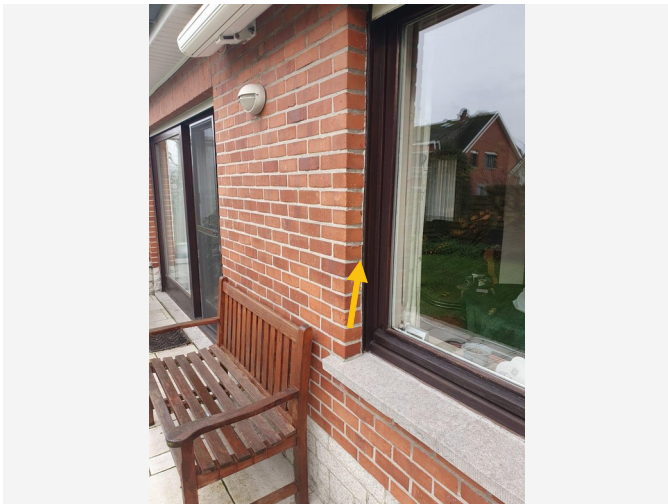
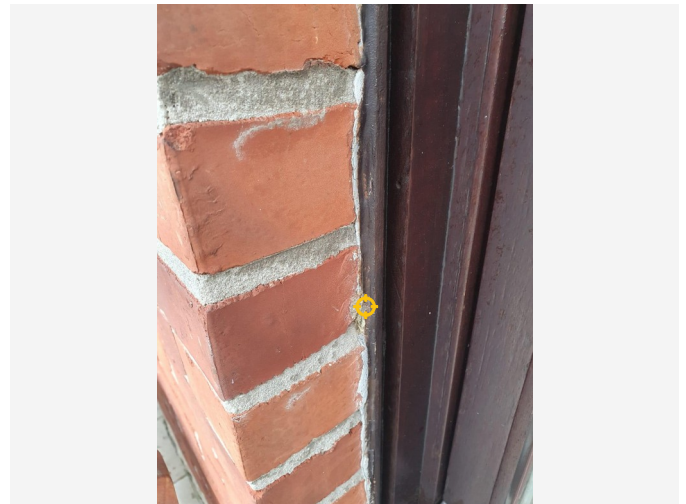
Het asbestmateriaal valt onder de mijlpaal van 2040.

Zorgvuldig beheren

| Eindbeoordeling materiaalrisico | Laag materiaalrisico en/of verlaagde kans op vezelvrijgave |

| Asbestsoort (vezeltype) | Alleen chrysotiel |
| Toestand van het materiaal | Licht beschadigd, licht verweerd. Intact materiaal type Pical – asbestboard of categorie III 'gebondenheid' |

| # | Type | Referentie | Resultaat |
|---|---|---|---|
| 3.1 | Puntmonster | 261123A1.3 | Chrysotiel |

| Beschrijving | Mastiek tussen muur en chassis |

- Zorg voor een veilig beheer. Vermijd het beschadigen van het asbestmateriaal. Controleer de toestand jaarlijks op wijzigingen.

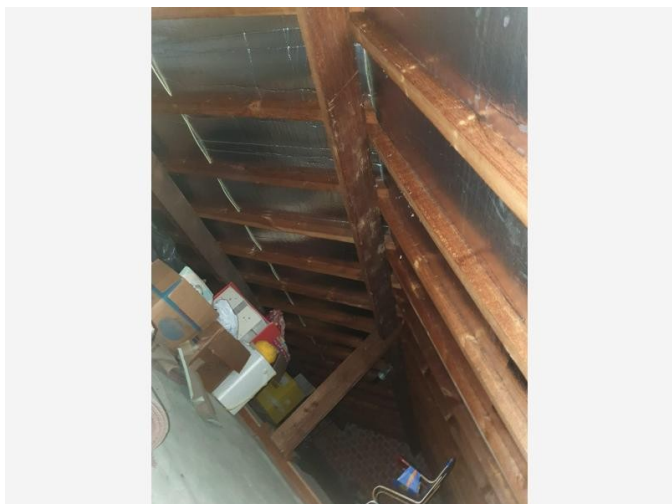
Vrije foto

Het onderdak werd geïnspecteerd en is niet asbestverdacht.

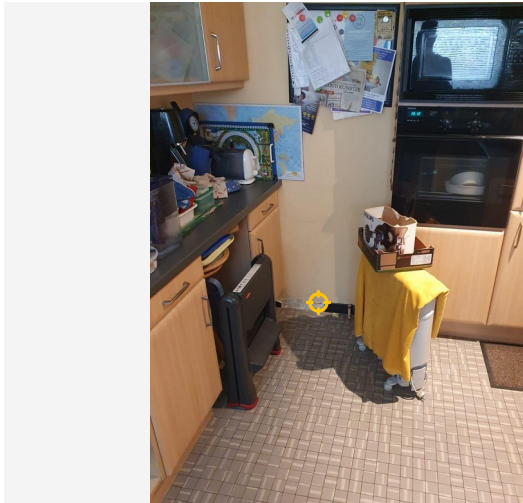
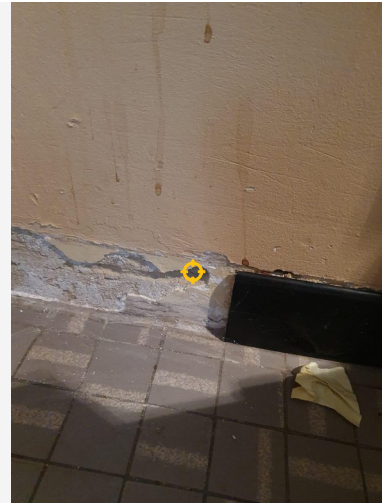
## Fiche 5: Pleisterwerk muren

Geen asbest

| # | Type | Referentie | Resultaat |
|---|---|---|---|
| 5.1 | Mengmonster | 261123A1.1 | Geen asbest |

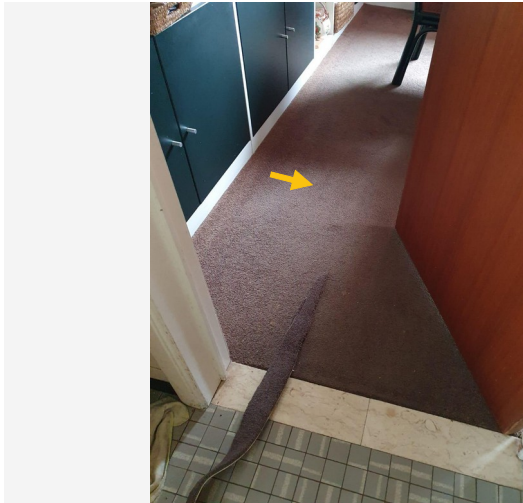
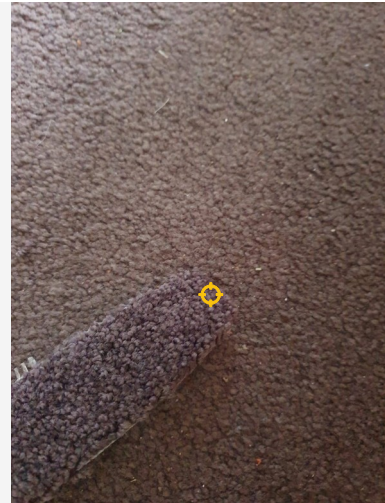
## Fiche 6: Vast tapijt

Geen asbest

| # | Type | Referentie | Resultaat |
|---|---|---|---|
| 6.1 | Puntmonster | 261123A1.2 | Geen asbest |

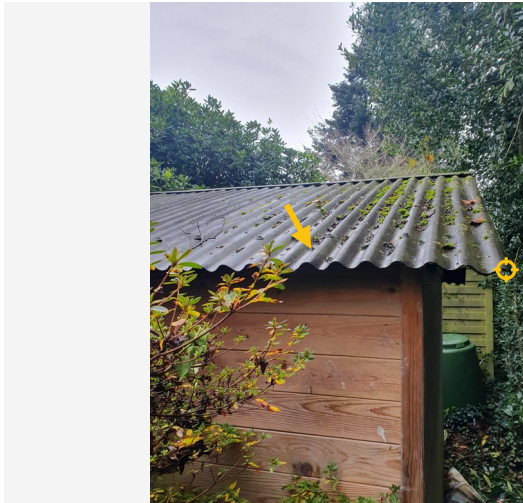
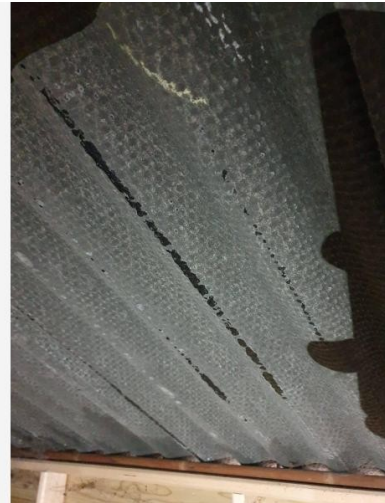
## Fiche 7: Golfplaten tuinhuis

Geen asbest

| # | Type | Referentie | Resultaat |
|---|---|---|---|
| 7.1 | Puntmonster | 261123A1.4 | Geen asbest |
