# Asbestinventarisatetest

Drossaard Van Ophemlaan 32/012, 1930 Zaventem

Attestnummer : 20260406-000070.000

Uitgegeven op : 06.04.2026

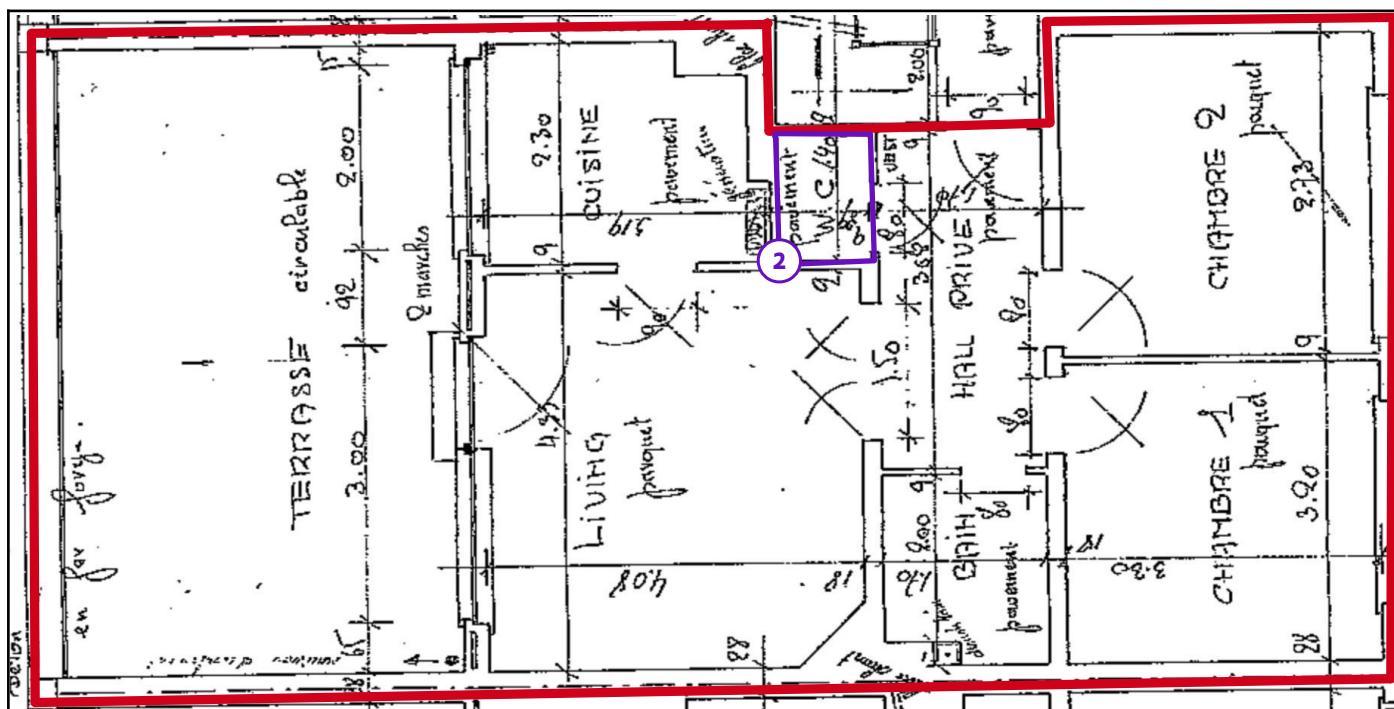
## Plan 1.1: Appartement +1

| Beschrijving | Type | Actie |
|---|---|---|
| 2. Faiencetegels (lijm) | Advies | - |

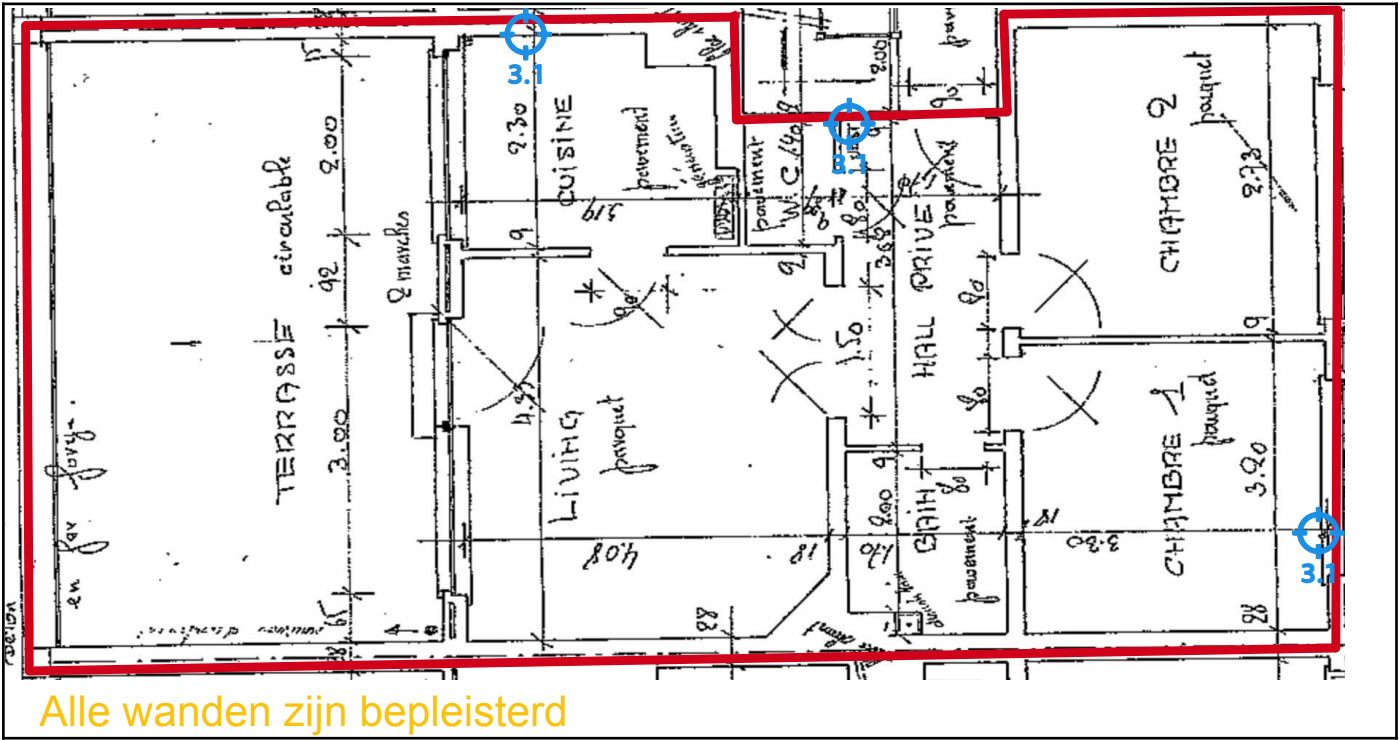
## Plan 1.2: Appartement +1 (wandpleister)

| Beschrijving | Type | Actie |
|---|---|---|
| 3. Pleisterwerk wanden | Geen asbest | - |
| 3.1 Code: PP-M002 | Mengmonster | - |

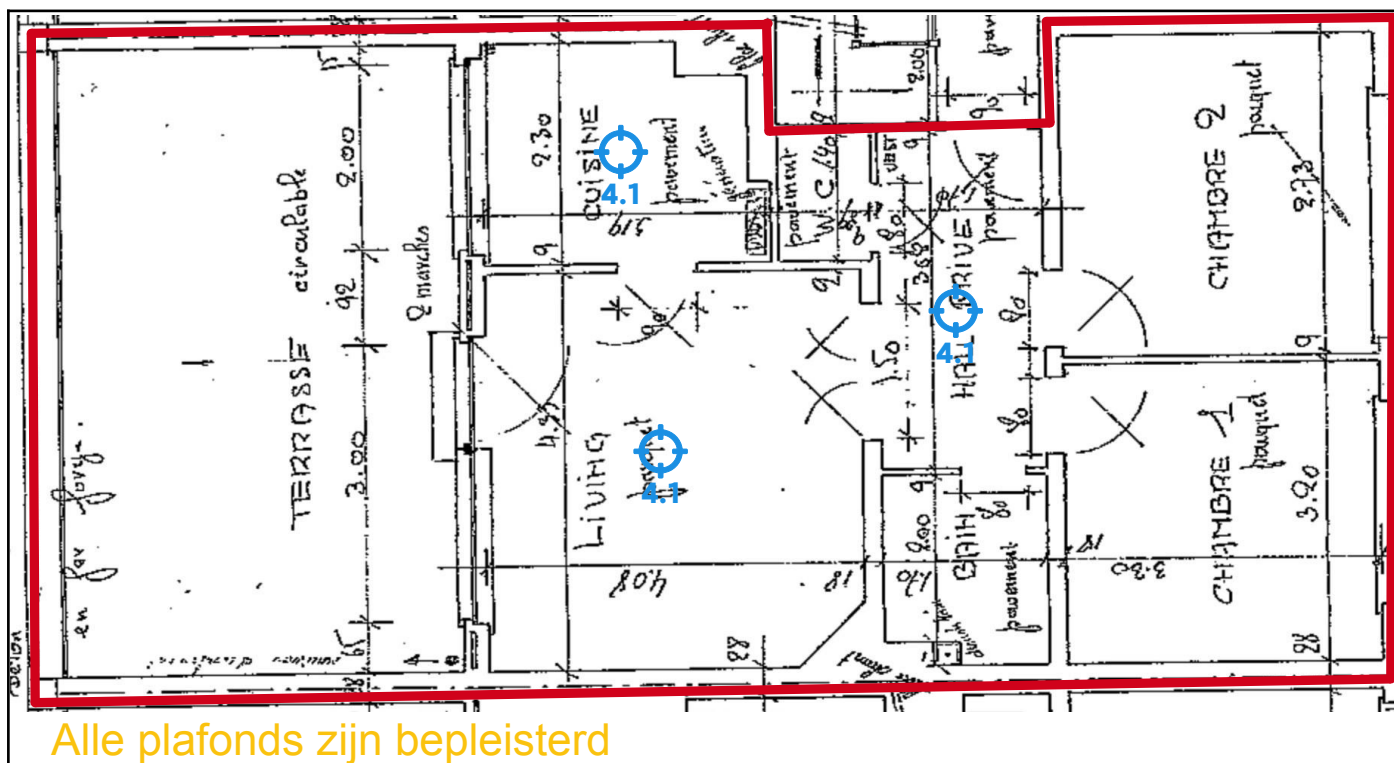
### Plan 1.3: Appartement +1 (plafondpleister)

| Beschrijving | Type | Actie |
|---|---|---|
| 4. Pleisterwerk plafonds | Geen asbest | - |
| 4.1 Code: PP-M001 | Mengmonster | - |

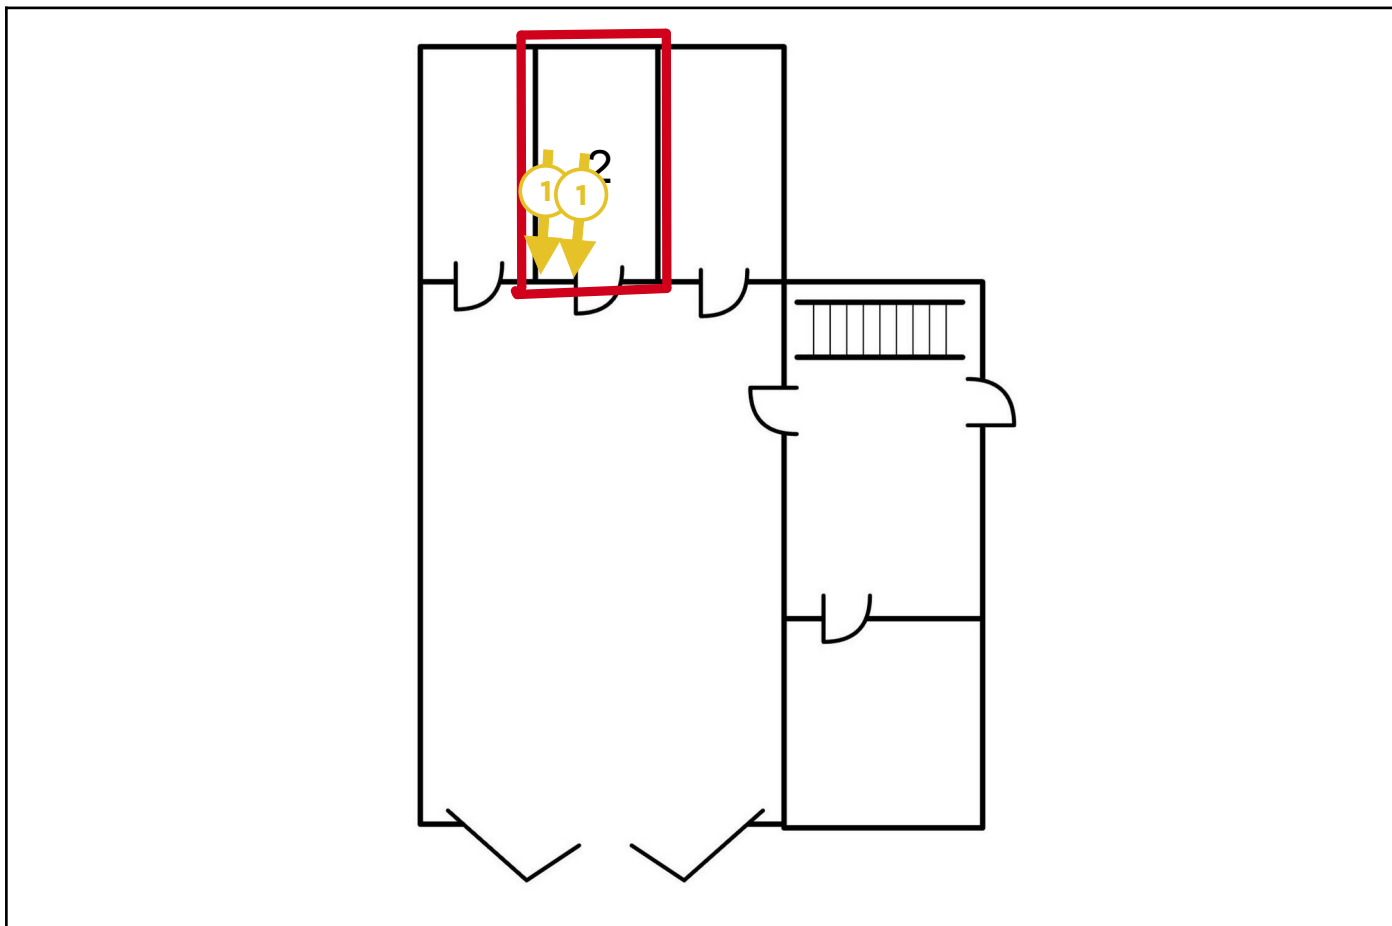
## Plan 1.4: Kelder (2°)

| Beschrijving | Type | Actie |
|---|---|---|
| 1. Bakeliet schakelaars/stopcontacten | Asbestmateriaal | Zorgvuldig beheren |

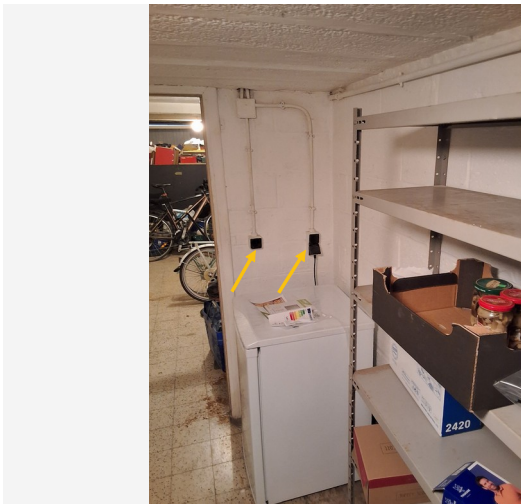
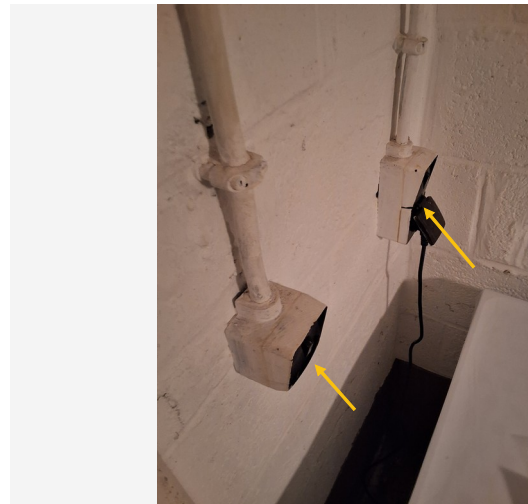
Het asbestmateriaal valt onder de mijlpaal van 2040.

| Eindbeoordeling materiaalarisico | Laag materiaalarisico en/of verlaagde kans op vezelvrijgave |

| Asbestsoort (vezeltype) | Crocidoliet aanwezig |
| Asbestconcentratie | Laag (< 50%) |
| Toestand van het materiaal | Onbeschadigd, niet verweerd |

| Beschrijving | Bakeliet schakelaars/stopcontacten |
| Asbestmateriaal | Plaat, paneel, tablet - Type Bakeliet |
| Identificatiemethode | <p>De asbestdeskundige beoordeelt het materiaal als asbestverdacht en dus asbesthoudend, en dit zonder monstername.</p> <p>Motivatie: De monstername brengt andere schade aan dan schade die inherent is aan de monstername.</p> |

- Zorg voor een veilig beheer. Vermijd het beschadigen van het asbestmateriaal. Controleer de toestand jaarlijks op wijzigingen.
- Voer bijkomende staalname(s) uit.

- Eenvoudige handelingen: mag via doe-het-zelf of door werknemer(s) met opleidingsattest eenvoudige handelingen  
Deze toepassing kan door een aannemer die over een opleidingsattest eenvoudige handelingen beschikt of door een particulier (doe-het-zelf), verwijderd worden indien er geen verhoogd risico op vrijgave van asbestvezels (max. concentratie 0,01 vezels/cm<sup>3</sup> - CODEX Art. VI.3-54) ontstaat en de toepassing voorafgaand wordt gefixeerd/bevochtigd; de individuele elementen zonder machinale werktuigen (boormachine, slijpschijf, hogedrukreiniger,...) en zonder breken of gooien een voor een losgemaakt worden; en ten slotte dubbel en luchtdicht verpakt weggevoerd worden naar een erkend afvalpunt (recyclagepark).

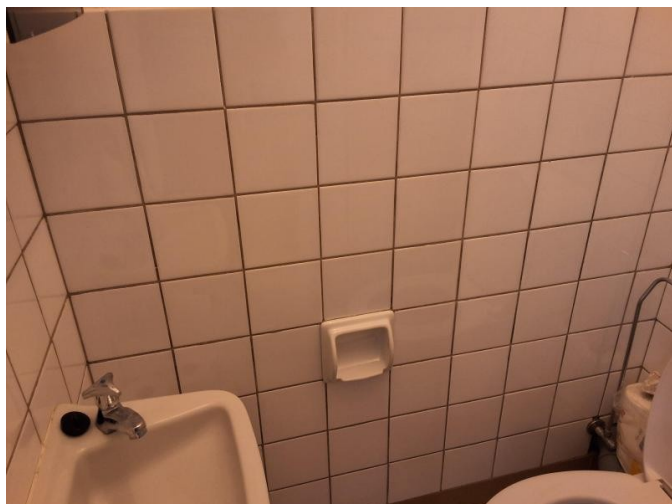
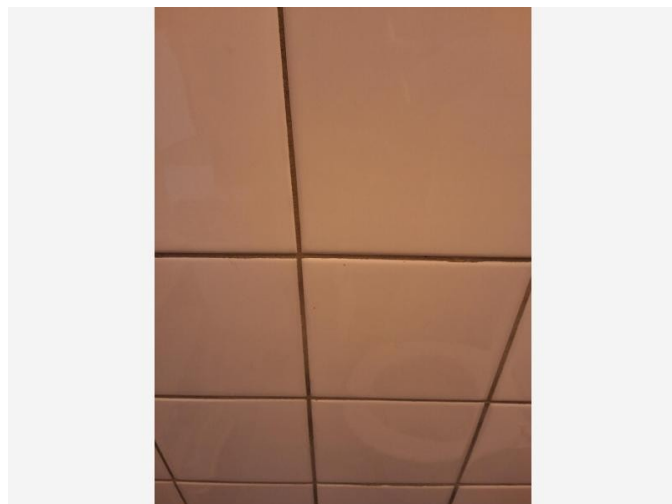
Binnenwanden afgewerkt met een intacte laag faiencetegels zonder zichtbare beschadigingen. Inspectie van de onderliggende lijmlaag is niet mogelijk zonder uitbreiding naar een destructief onderzoek.

| Basis voor advies | Beoordeling op basis van expertise, zonder een vaststelling door de asbestdeskundige. |

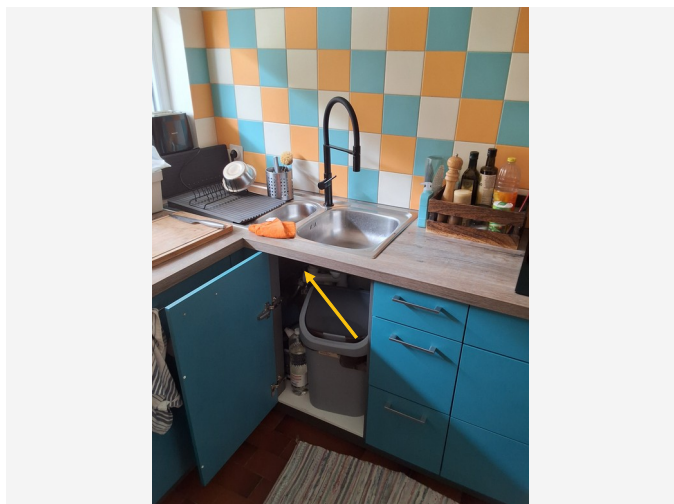
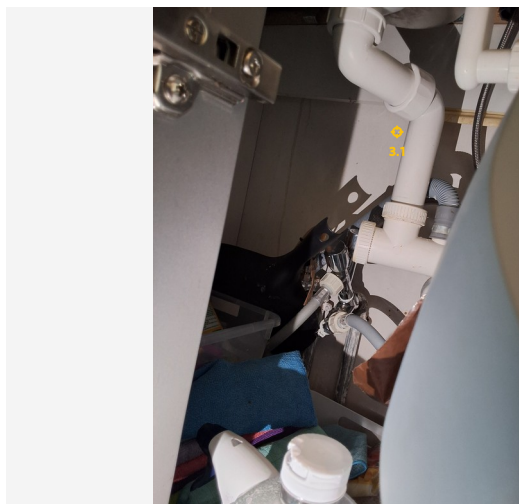
## Fiche 3: Pleisterwerk wanden

Geen asbest

| # | Type | Referentie | Resultaat |
|---|---|---|---|
| 3.1 | Mengmonster | PP-M002 | Geen asbest |

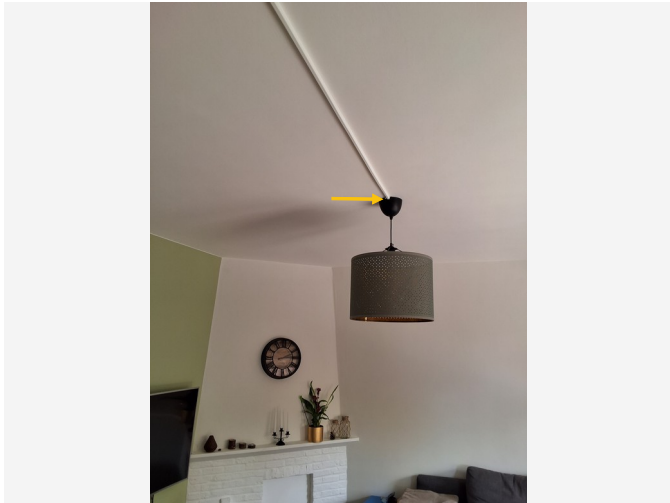
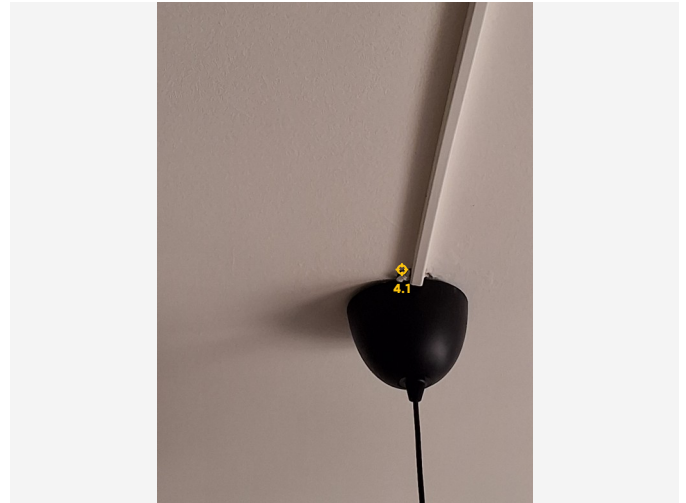
## Fiche 4: Pleisterwerk plafonds

Geen asbest

| # | Type | Referentie | Resultaat |
|---|---|---|---|
| 4.1 | Mengmonster | PP-M001 | Geen asbest |

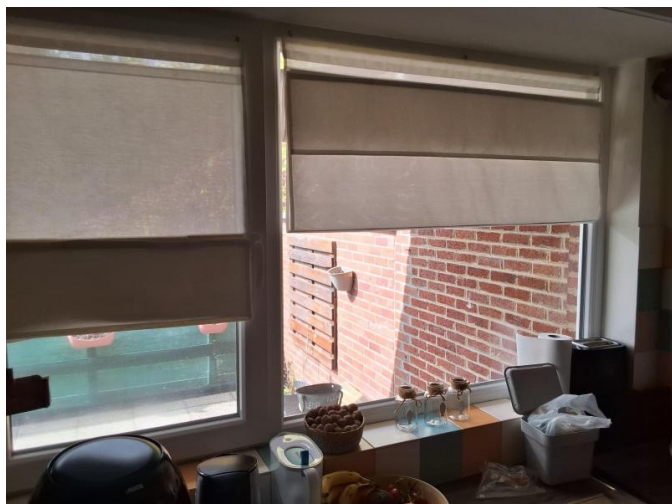
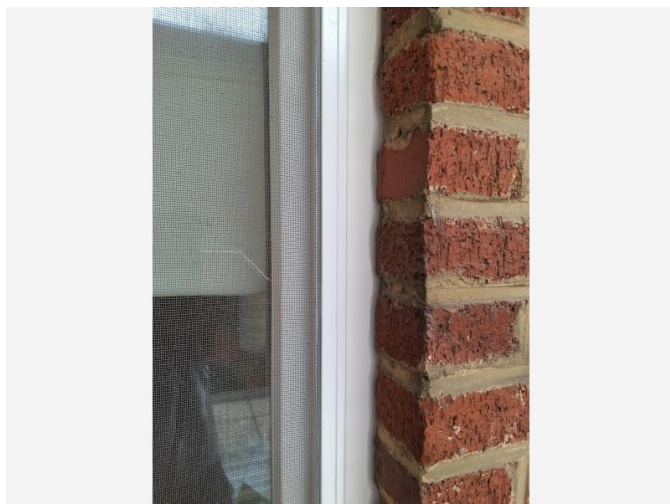
### Fiche 5: Kit aan de ramen (niet-asbestverdacht)

| Beschrijving | Notitie | Terug te vinden op plannen |
|---|---|---|
| Fiche 5: Kit aan de ramen (niet-asbestverdacht) | De kit aan de ramen is niet asbestverdacht. | - |

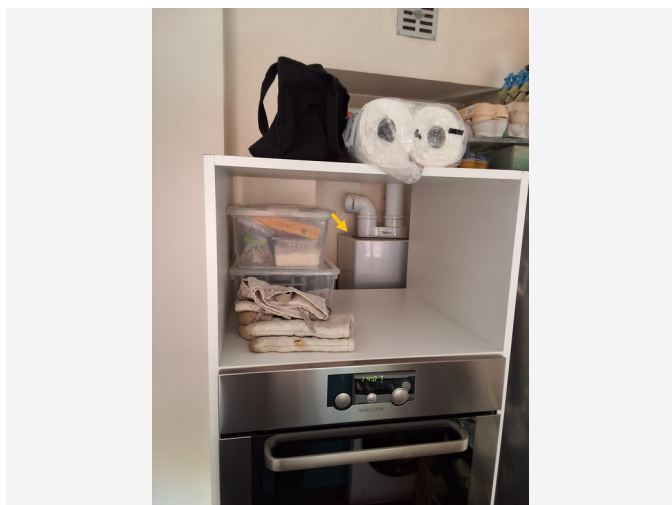
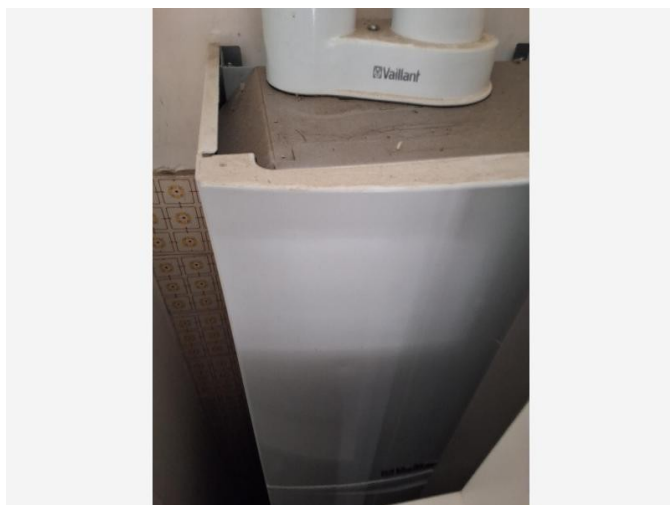
### Fiche 6: CV-ketel (niet verdacht)

| Beschrijving | Notitie | Terug te vinden op plannen |
|---|---|---|
| Fiche 6: CV-ketel (niet verdacht) | De CV-ketel (dichtingen, isolerend materiaal) is niet asbestverdacht. | - |
