# Asbestinventarisatetest

Timmerik 1, 3020 Herent

Attestnummer : 20260702-000221.000

**Niet-asbestveilig**

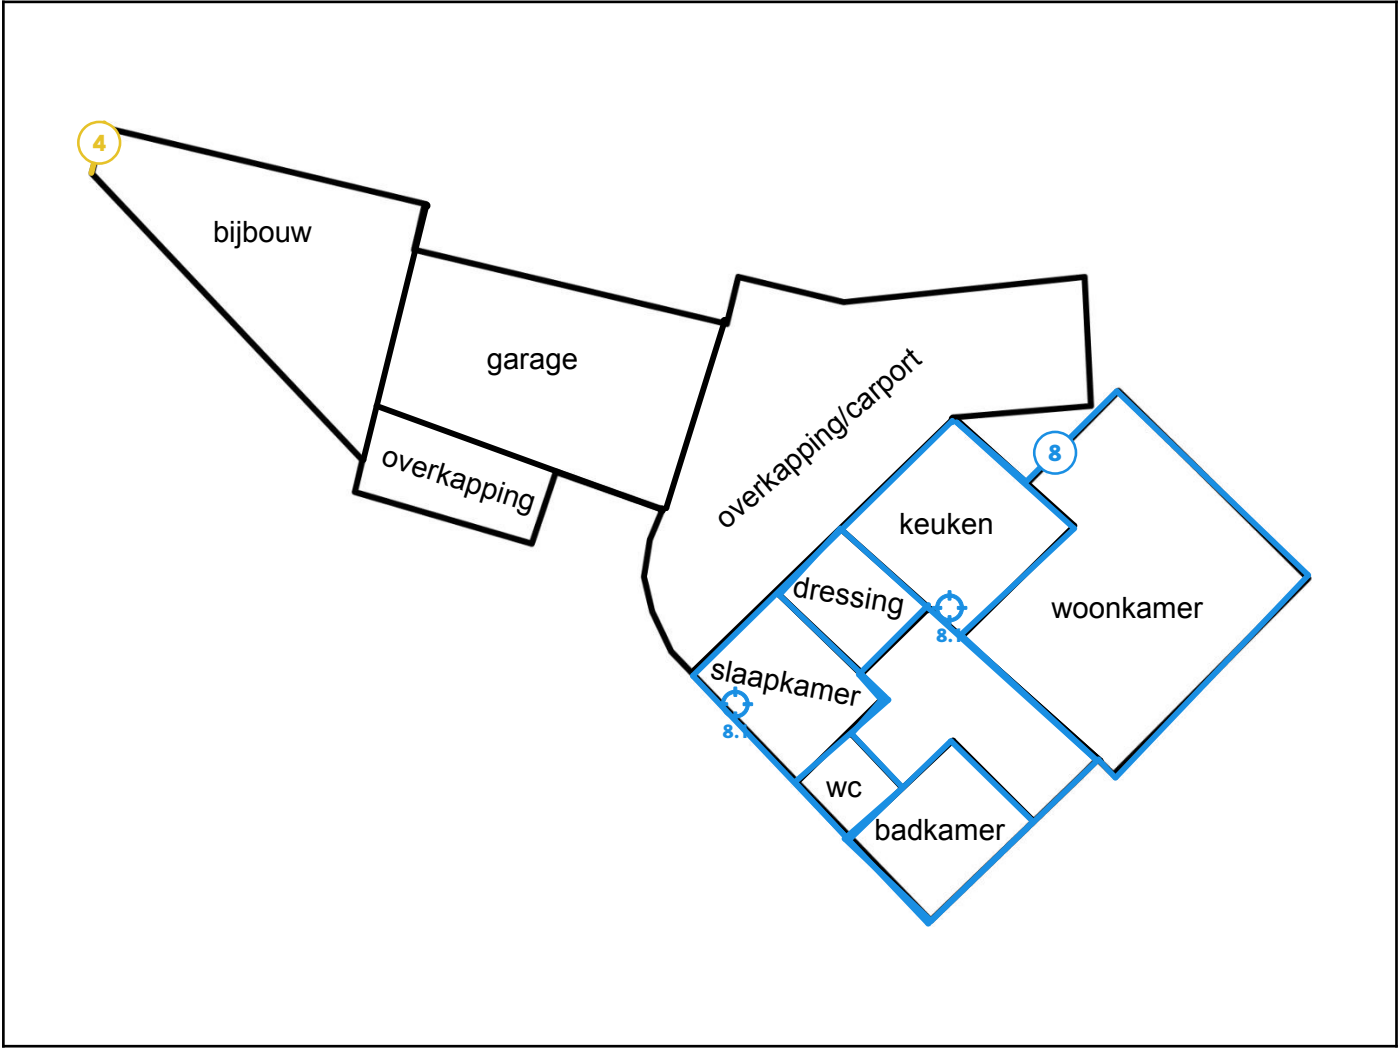
# Plan 1.1: V0

| Beschrijving | Type | Actie |
|---|---|---|
| 4. Deurpaneel (type Glasal) | Asbestmateriaal | Zorgvuldig beheren |

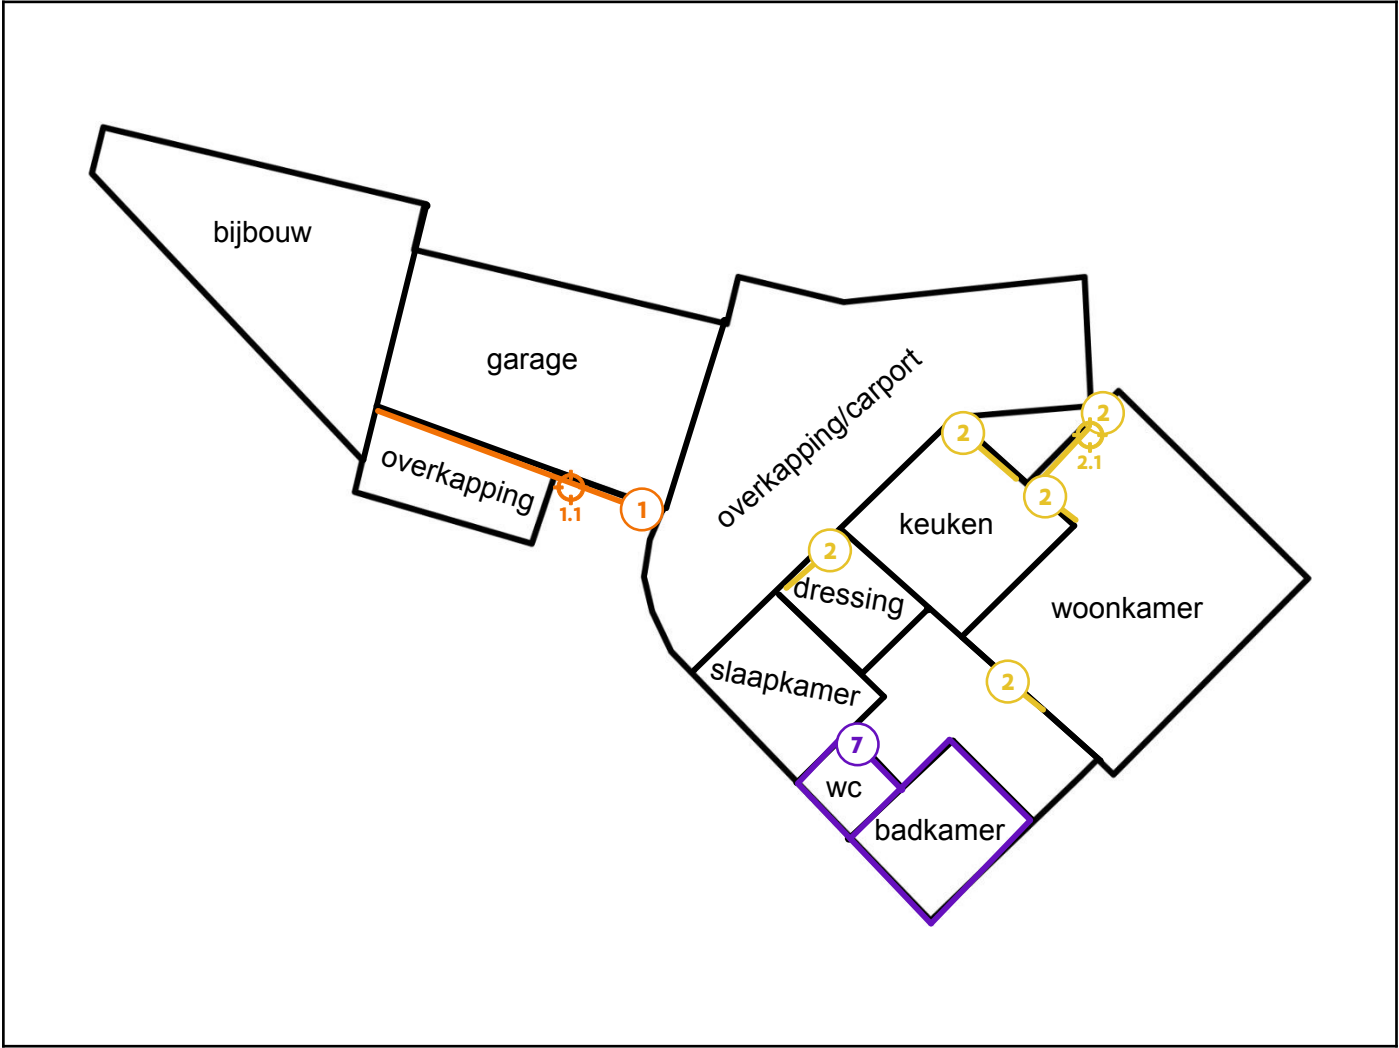
# Plan 1.2: V0

| Beschrijving | Type | Actie |
|---|---|---|
| 1. Leien gevel achterbouw | Asbestmateriaal | Verwijderen |
| 2. Vensterbanken + entreports binnen | Asbestmateriaal | Zorgvuldig beheren |

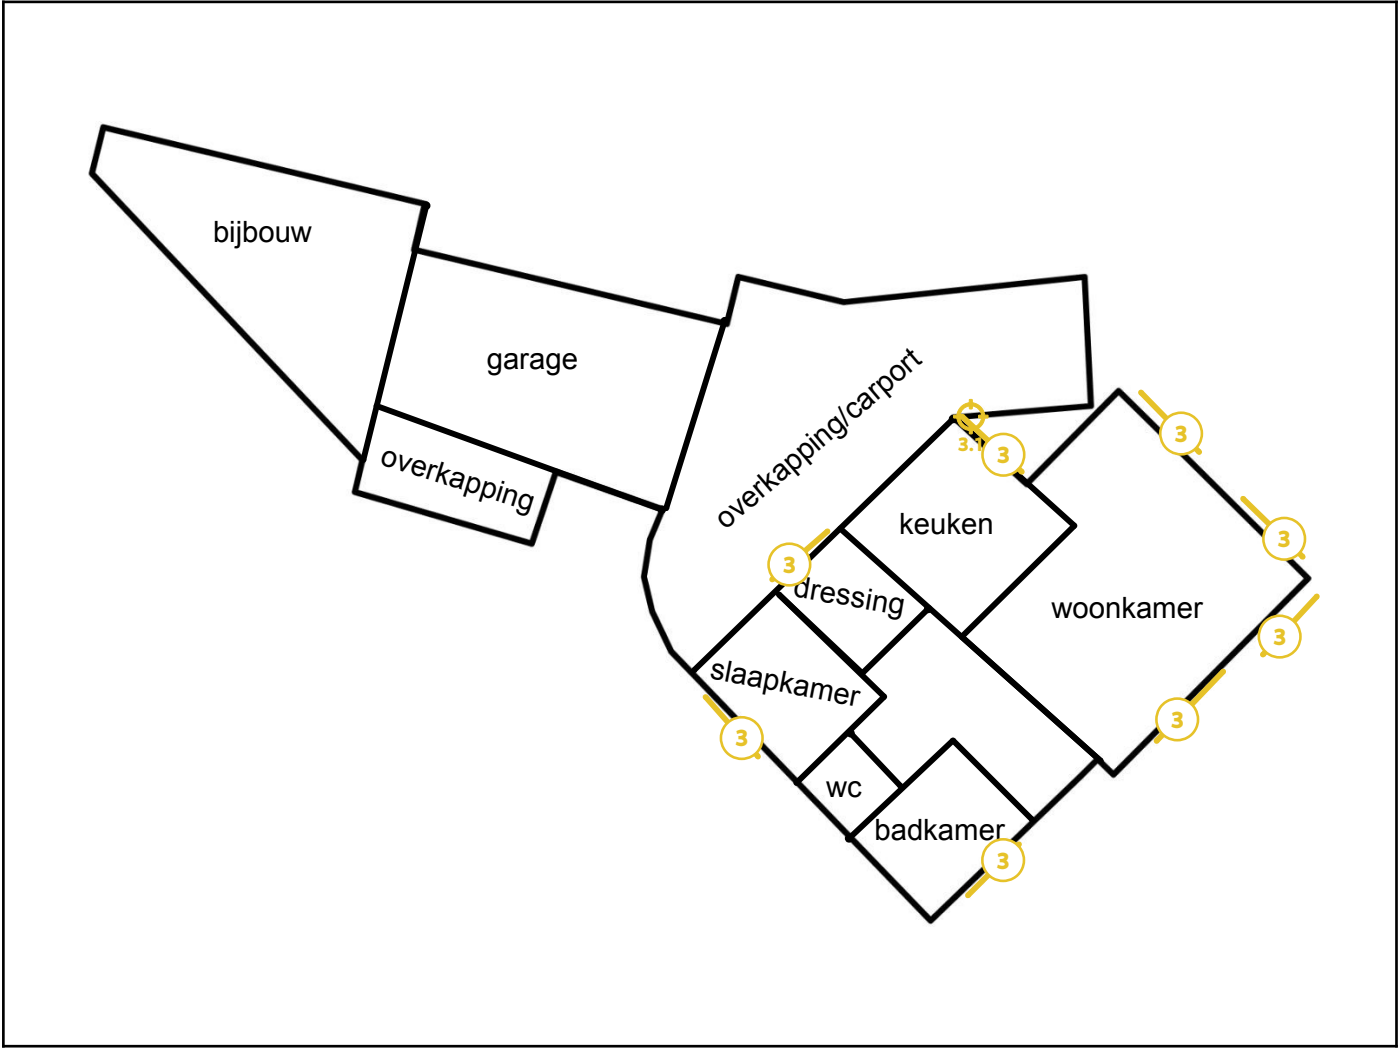
# Plan 1.3: V0

| Beschrijving | Type | Actie |
|---|---|---|
| 3. Mastiek gevel - kozijn | Asbestmateriaal | Zorgvuldig beheren |

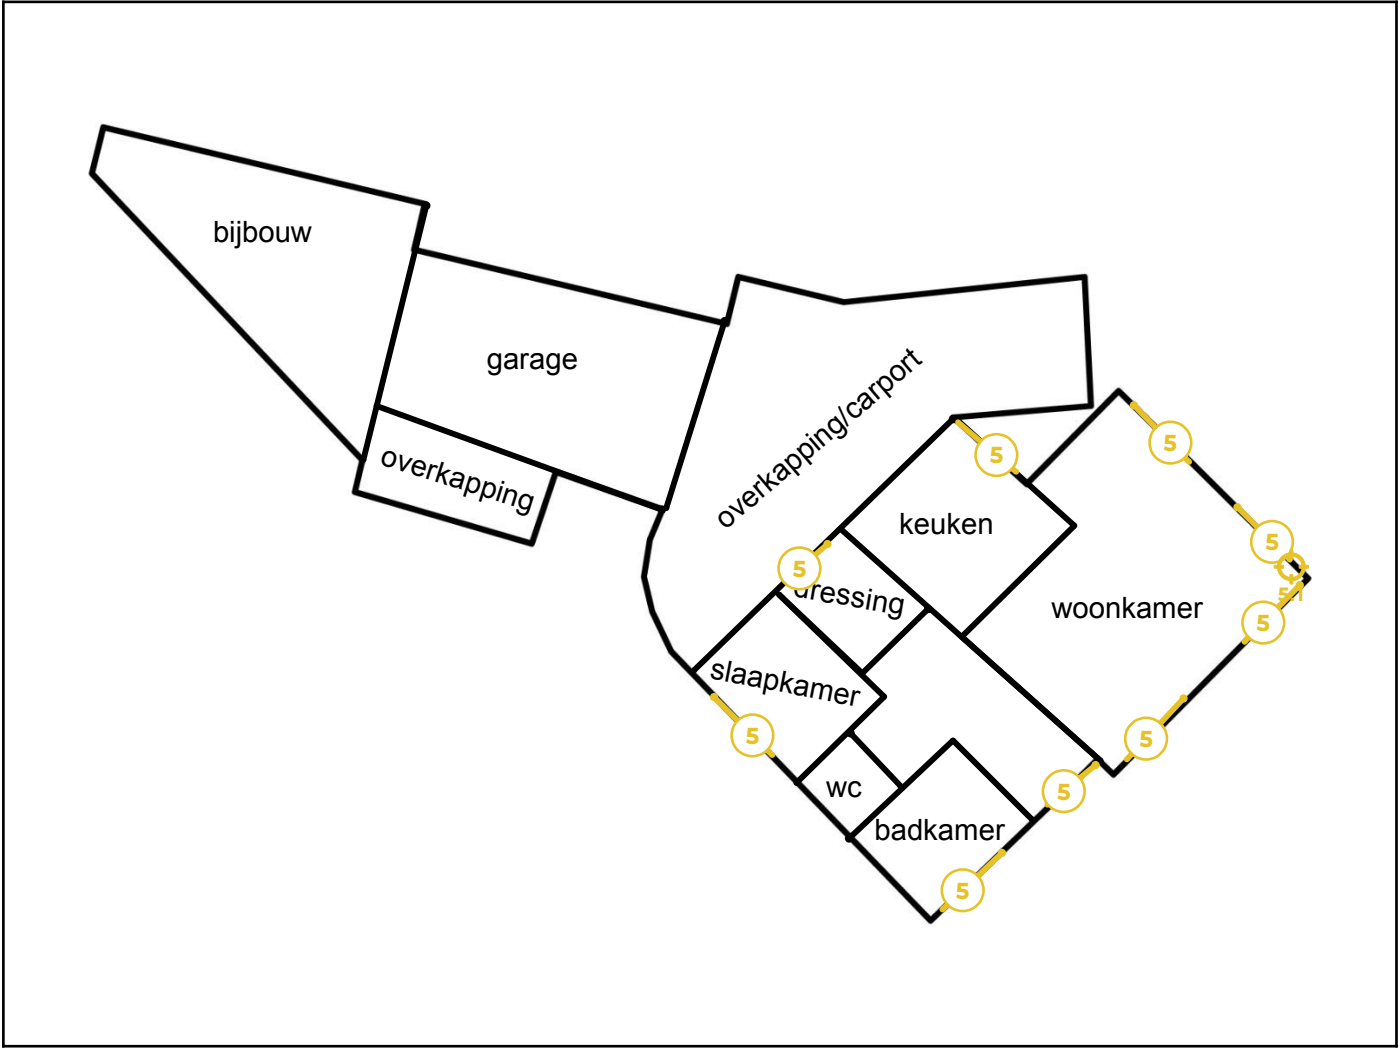
# Plan 1.4: V0

| Beschrijving | Type | Actie |
|---|---|---|
| 5. Mastiek ramen (kozijnen) | Asbestmateriaal | Zorgvuldig beheren |

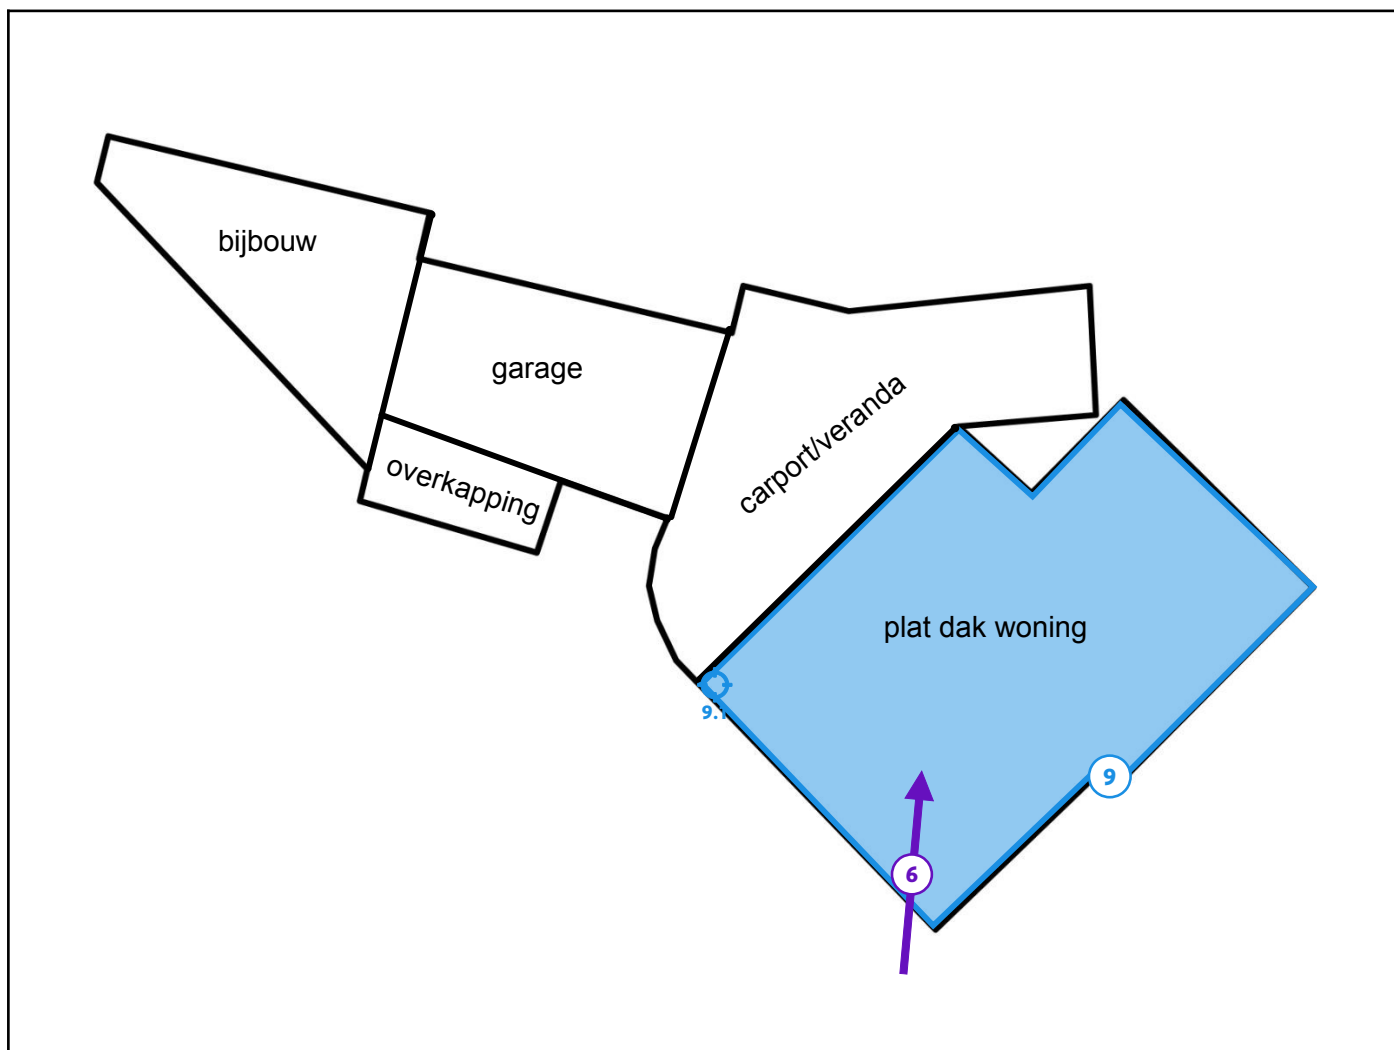
## Plan 1.5: Dak

| Beschrijving | Type | Actie |
|---|---|---|
| 6. Onderdak plat dak niet waarneembaar | Beperking | - |
| 9. Roofing | Geen asbest | - |

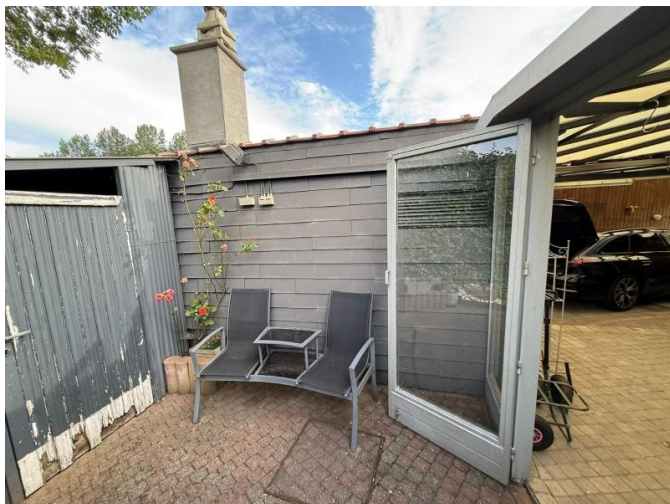
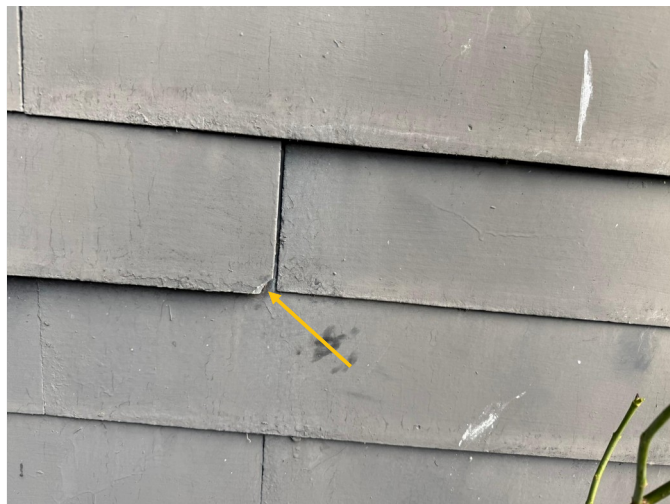
Het asbestmateriaal valt onder de mijlpaal van 2034.

| Eindbeoordeling materiaalrisico | Laag materiaalrisico en/of verlaagde kans op vezelvrijgave |

| Gebondenheid | Categorie 1: hechtgebonden in oorsprong |
| Asbestsoort (vezeltype) | Alleen chrysotiel aanwezig |
| Toestand van het materiaal | Licht beschadigd, licht verweerd. Intacte calciumsilicaatplaat of materiaal met categorie 3-gebondenheid |

| # | Type | Referentie | Resultaat |
|---|---|---|---|
| 1.1 | Puntmonster | ST 4 | Chrysotiel |

| Beschrijving | Leien gevel achterbouw |
| Hoeveelheid (oppervlakte - aantal) | <ul style="list-style-type: none"><li>• 25,00 m<sup>2</sup> - 1 stuk</li></ul> |

Verwijderen

- Zorg voor een veilig beheer. Vermijd het beschadigen van het asbestmateriaal. Controleer de toestand jaarlijks op wijzigingen.

- Eenvoudige handelingen: mag via doe-het-zelf of door werknemer(s) met opleidingsattest eenvoudige handelingen  
De aangetroffen asbesttoepassing is hechtgebonden en mag verwijderd worden via eenvoudige handelingen door een doe-het-zelver of een werknemer met een attest.
  1. Wettelijk kader waar eerst informatie moet worden opgedaan:  
Verwijdering moet gebeuren volgens: [www.asbestinfo.be](http://www.asbestinfo.be) (OVAM) / Codex welzijn op het werk, boek VI, titel 3
  2. Verwijderingsmethode:  
Maak het materiaal licht vochtig  
Gebruik enkel manueel gereedschap

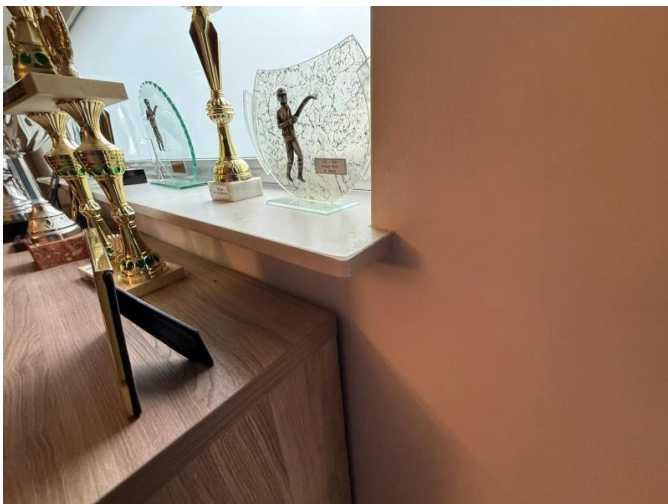
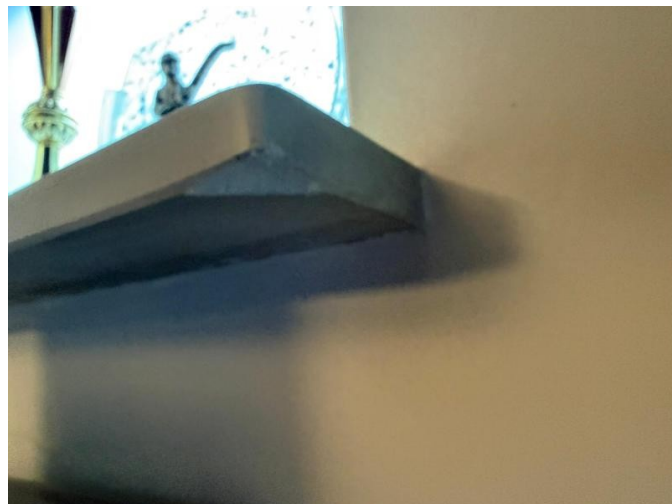
Het asbestmateriaal valt onder de mijlpaal van 2040.

| Eindbeoordeling materiaalisico | Laag materiaalisico en/of verlaagde kans op vezelvrijgave |

| Toestand van het materiaal | Licht beschadigd, licht verweerd. Intacte calciumsilicaatplaat of materiaal met categorie 3-gebondenheid |

| # | Type | Referentie | Resultaat |
|---|---|---|---|
| 2.1 | Puntmonster | ST 6 | Chrysotiel |

| Beschrijving | Vensterbanken + entreports binnen |
| Hoeveelheid (oppervlakte - dikte - aantal) | • 0,80 m <sup>2</sup> - 1,50 cm - 5 stuks |

Zorgvuldig beheren

- Zorg voor een veilig beheer. Vermijd het beschadigen van het asbestmateriaal. Controleer de toestand jaarlijks op wijzigingen.

- Eenvoudige handelingen: mag via doe-het-zelf of door werknemer(s) met opleidingsattest eenvoudige handelingen  
De aangetroffen asbesttoepassing is hechtgebonden en mag verwijderd worden via eenvoudige handelingen door een doe-het-zelver of een werknemer met een attest.
  1. Wettelijk kader waar eerst informatie moet worden opgedaan:  
Verwijdering moet gebeuren volgens: [www.asbestinfo.be](http://www.asbestinfo.be) (OVAM) / Codex welzijn op het werk, boek VI, titel 3
  2. Verwijderingsmethode:  
Maak het materiaal licht vochtig  
Gebruik enkel manueel gereedschap

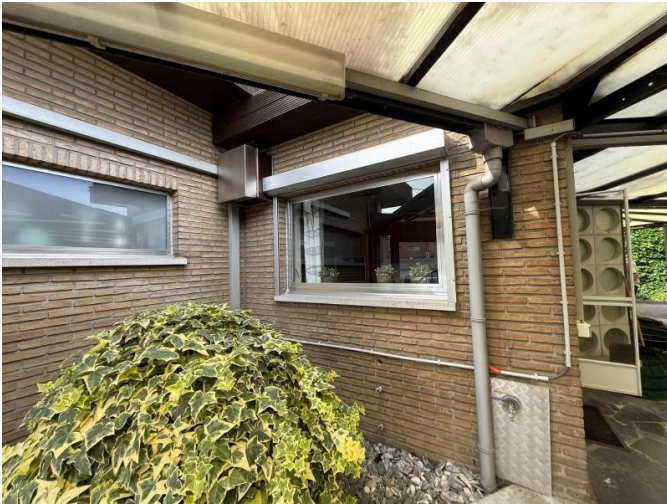
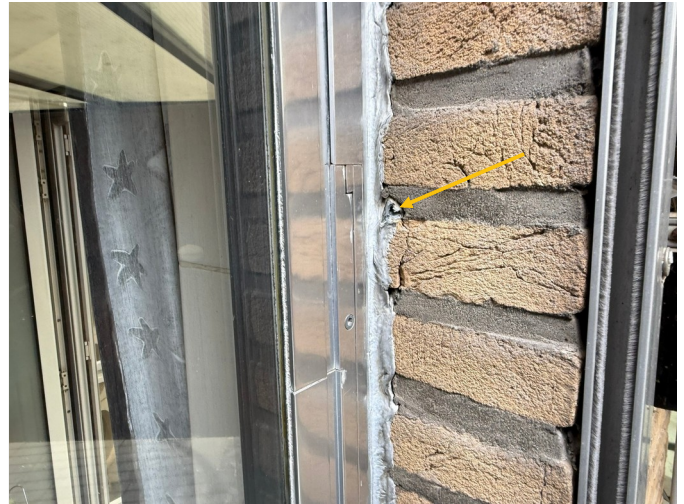
Het asbestmateriaal valt onder de mijlpaal van 2040.

| Eindbeoordeling materiaalisico | Laag materiaalisico en/of verlaagde kans op vezelvrijgave |

| Toestand van het materiaal | Licht beschadigd, licht verweerd. Intacte calciumsilicaatplaat of materiaal met categorie 3-gebondenheid |

| # | Type | Referentie | Resultaat |
|---|---|---|---|
| 3.1 | Puntmonster | ST 3 | Chrysotiel |

| Beschrijving | Mastiek gevel - kozijn |
| Hoeveelheid (lengte - aantal) | <ul style="list-style-type: none"> <li>• 35,00 m - 1 stuk</li> </ul> |

Zorgvuldig beheren

- Zorg voor een veilig beheer. Vermijd het beschadigen van het asbestmateriaal. Controleer de toestand jaarlijks op wijzigingen.

- Eenvoudige handelingen: mag via doe-het-zelf of door werknemer(s) met opleidingsattest eenvoudige handelingen  
De aangetroffen asbesttoepassing is hechtgebonden en mag verwijderd worden via eenvoudige handelingen door een doe-het-zelfer of een werknemer met een attest.
  1. Wettelijk kader waar eerst informatie moet worden opgedaan:  
Verwijdering moet gebeuren volgens: [www.asbestinfo.be](http://www.asbestinfo.be) (OVAM) / Codex welzijn op het werk, boek VI, titel 3
  2. Verwijderingsmethode:  
Maak het materiaal licht vochtig  
Gebruik enkel manueel gereedschap

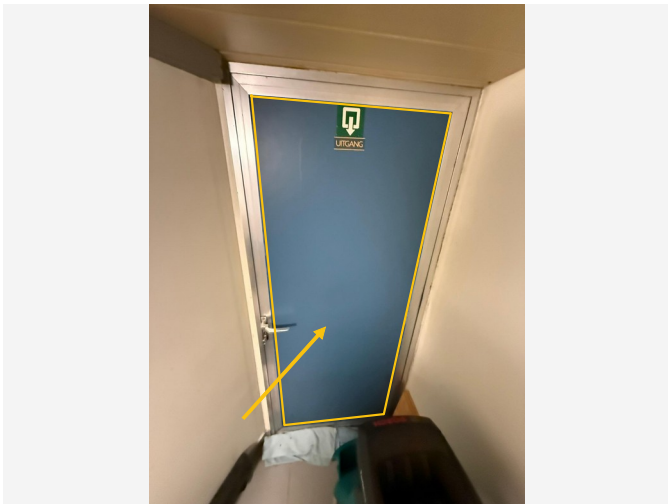
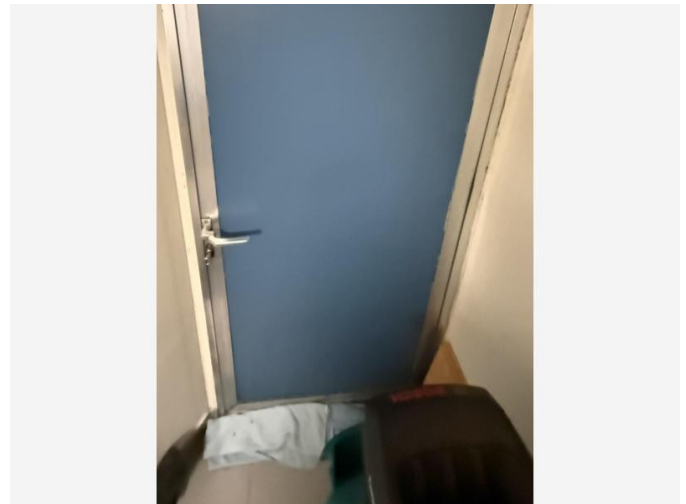
Het asbestmateriaal valt onder de mijlpaal van 2040.

| Eindbeoordeling materiaalrisico | Laag materiaalrisico en/of verlaagde kans op vezelvrijgave |

| Asbestsoort (vezeltype) | Crocidoliet aanwezig |
| Toestand van het materiaal | Onbeschadigd, niet verweerd |

| Beschrijving | Deurpaneel (type Glasal) |
| Identificatiemethode | <p>De asbestdeskundige beoordeelt het materiaal als asbestverdacht en dus asbesthoudend, en dit zonder monstername.</p> <p>Motivatie: De monstername brengt andere schade aan dan schade die inherent is aan de monstername.</p> |

Zorgvuldig beheren

- Zorg voor een veilig beheer. Vermijd het beschadigen van het asbestmateriaal. Controleer de toestand jaarlijks op wijzigingen.
- Voer bijkomende staalname(s) uit.

- Eenvoudige handelingen: mag via doe-het-zelf of door werknemer(s) met opleidingsattest eenvoudige handelingen  
Deze toepassing mag door een aannemer die over een opleidingsattest eenvoudige handelingen beschikt of door een particulier (doe-het-zelf), verwijderd worden indien er geen verhoogd risico op vrijgave van asbestvezels (max. concentratie 0,01 vezels/cm<sup>3</sup> - CODEX Art. VI.3-54) ontstaat en de toepassing voorafgaand wordt gefixeerd/bevochtigd. De individuele elementen moeten zonder machinale werktuigen (boormachine, slijpschijf, hogedrukreiniger, etc.) en zonder breken of gooien een voor een losgemaakt worden en dubbel en luchtdicht verpakt afgevoerd worden naar een erkend afvalpunt (recyclagepark). Daar moeten ze voorzichtig in de container voor asbestafval worden gelegd. Op het recyclagepark worden uitsluitend hechtgebonden asbestmaterialen aanvaard. Niet-hechtgebonden asbestmaterialen kunnen enkel bij een erkend asbestverwijderaar of asbestafvalverwerker worden aangeboden.

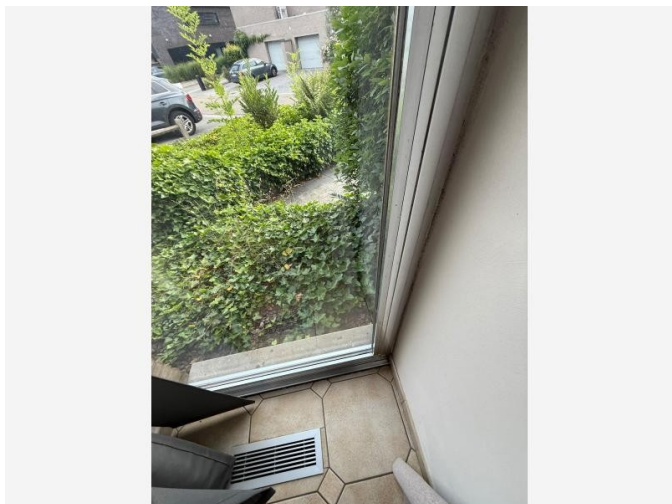
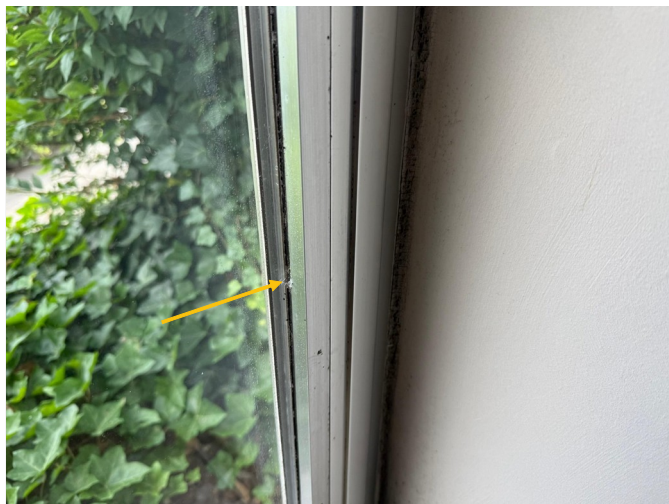
| Opmerking | Deze oppervlakte, volumes en gewichten zijn niet gemeten, maar geschat op basis van een benadering van de aanwezige kitten (de opgegeven hoeveelheden mogen niet gebruikt worden als maatstaf voor heffingen). |

- Eenvoudige handelingen: mag via doe-het-zelf of door werknemer(s) met opleidingsattest eenvoudige handelingen  
De aangetroffen asbesttoepassing is hechtgebonden en mag verwijderd worden via eenvoudige handelingen door een doe-het-zelfer of een werknemer met een attest.
  1. Wettelijk kader waar eerst informatie moet worden opgedaan:  
Verwijdering moet gebeuren volgens: [www.asbestinfo.be](http://www.asbestinfo.be) (OVAM) / Codex welzijn op het werk, boek VI, titel 3
  2. Verwijderingsmethode:  
Maak het materiaal licht vochtig  
Gebruik enkel manueel gereedschap

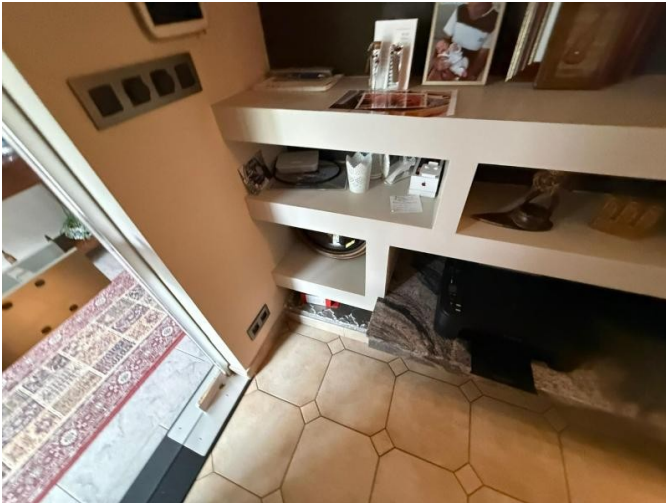
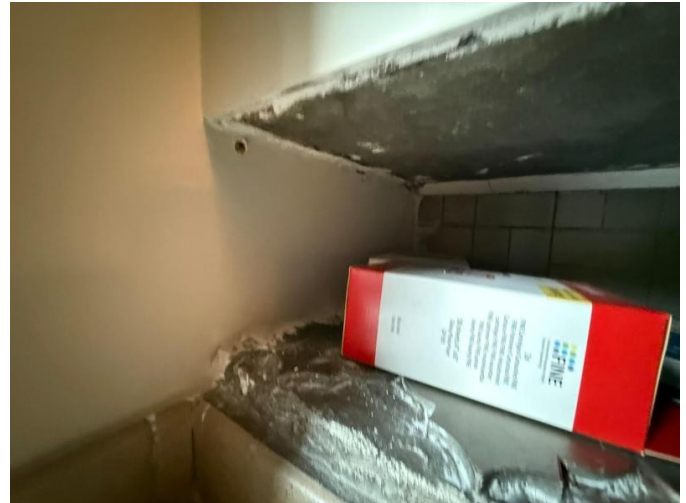
## Fiche 8: Pleisterwerk muren

Geen asbest

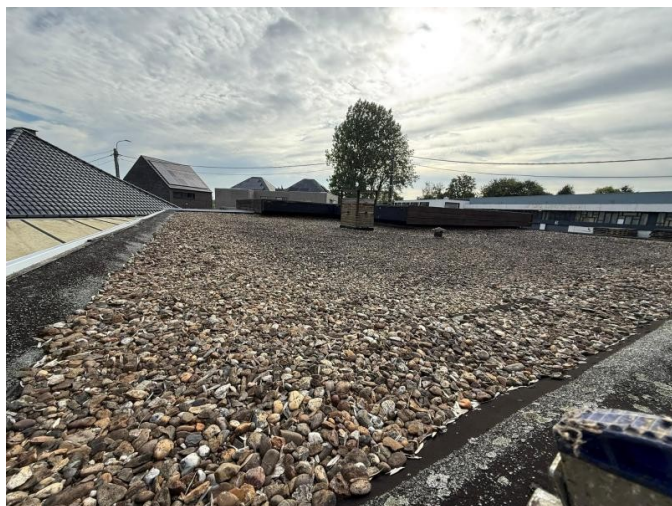
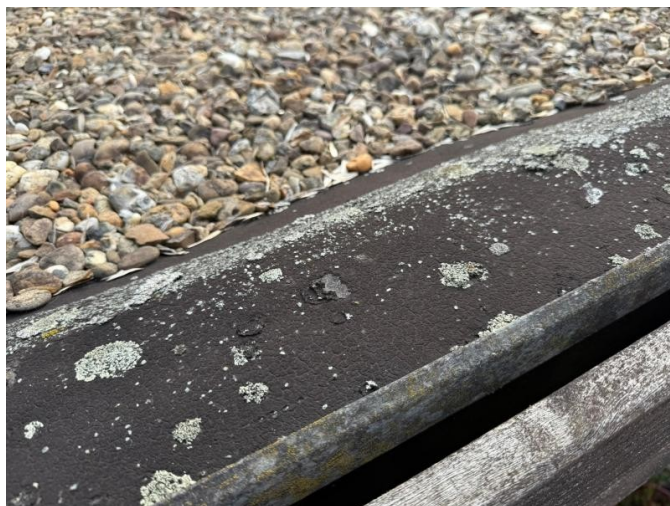
## Fiche 9: Roofing

Geen asbest

| Opmerking | Om gevolgschade en lekkages te voorkomen en niet destructief te werk te gaan, is alleen de toplaag bemonsterd. We kunnen geen uitspraak doen over de onderliggende lagen. Bij renovatie of sloop dient er een destructief onderzoek uitgevoerd te worden van de roofing. |

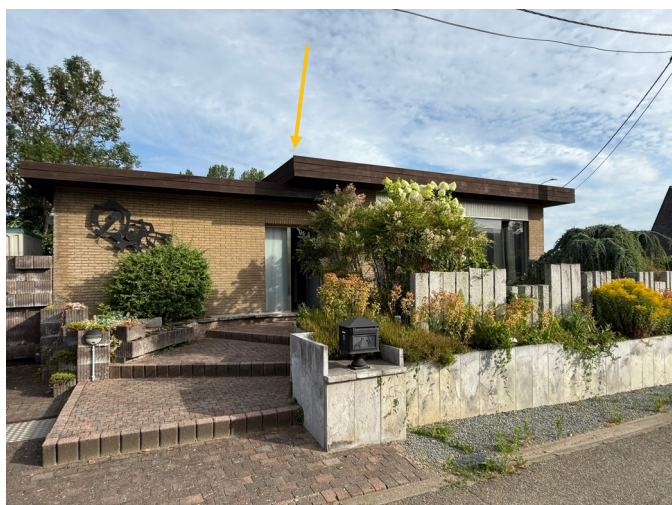
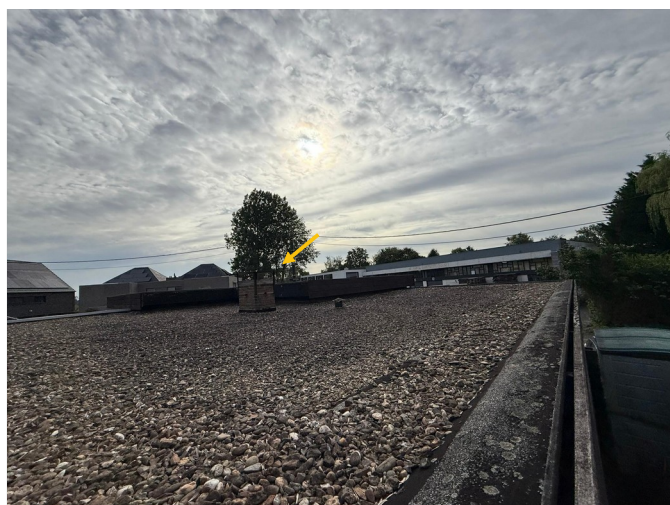
### Fiche 10: Rookgaskanaal: niet asbestverdacht

| Beschrijving | Notitie | Terug te vinden op plannen |
|---|---|---|
| Fiche 10: Rookgaskanaal: niet asbestverdacht | Het rookgaskanaal wat zichtbaar is, bestaat uit een niet asbest verdacht materiaal. | - |

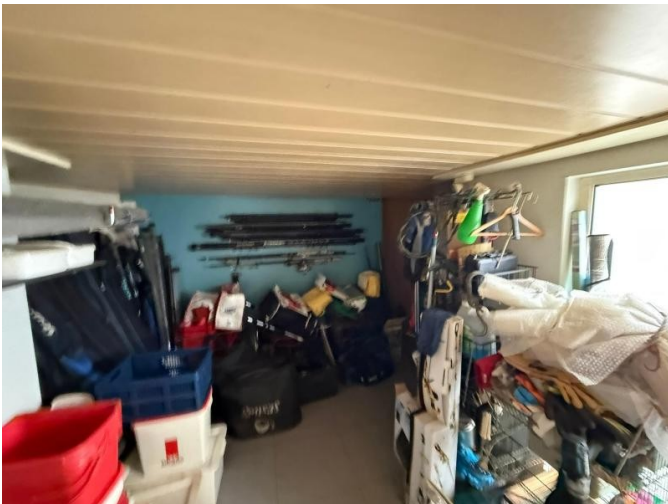
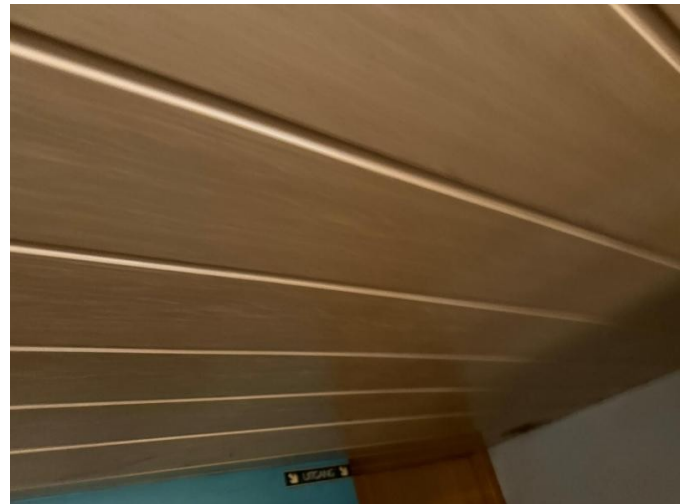
## Fiche 12: Plafonds uit niet asbestverdacht materiaal

| Beschrijving | Notitie | Terug te vinden op plannen |
|---|---|---|
| Fiche 12: Plafonds uit niet asbestverdacht materiaal | De plafonds zijn gemaakt van niet-asbestverdachte materialen (bijvoorbeeld laminaat, gyproc, ...), deze toepassingen zijn niet asbestverdacht. We hebben echter niet kunnen vaststellen of er mogelijk asbestverdachte of asbesthoudende materialen achter deze toepassingen aanwezig zijn. Bij renovatie of sloop is het aangeraden om een destructief onderzoek te laten uitvoeren van deze toepassingen. | - |
