# Asbestinventarisatetest

Vestenstraat 14/1, 3080 Tervuren

Attestnummer : 20251029-000574.000

Uitgegeven op : 29.10.2025

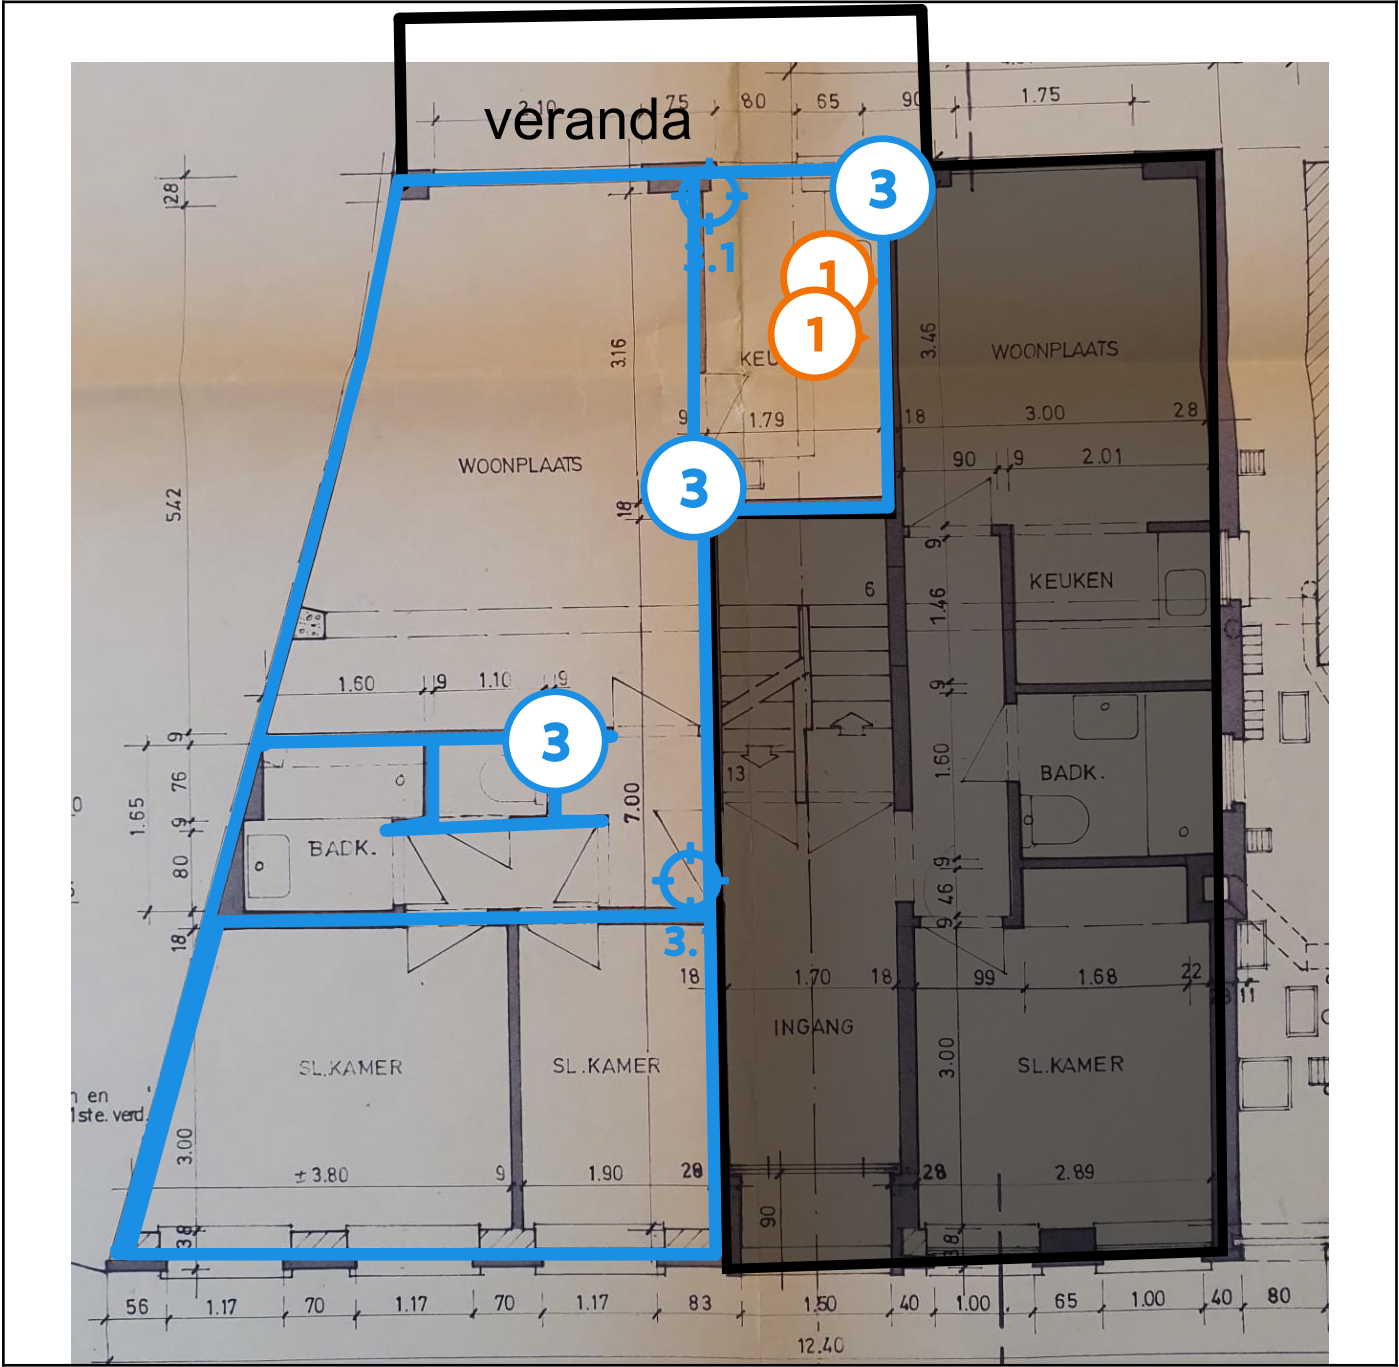
# Plan 1.1: gelijkvloers (muren)

| Beschrijving | Type | Actie |
|---|---|---|
| 1. Antidreunplaatje | Asbestmateriaal | Verwijderen |
| 3. Pleisterwerk muren | Geen asbest | - |

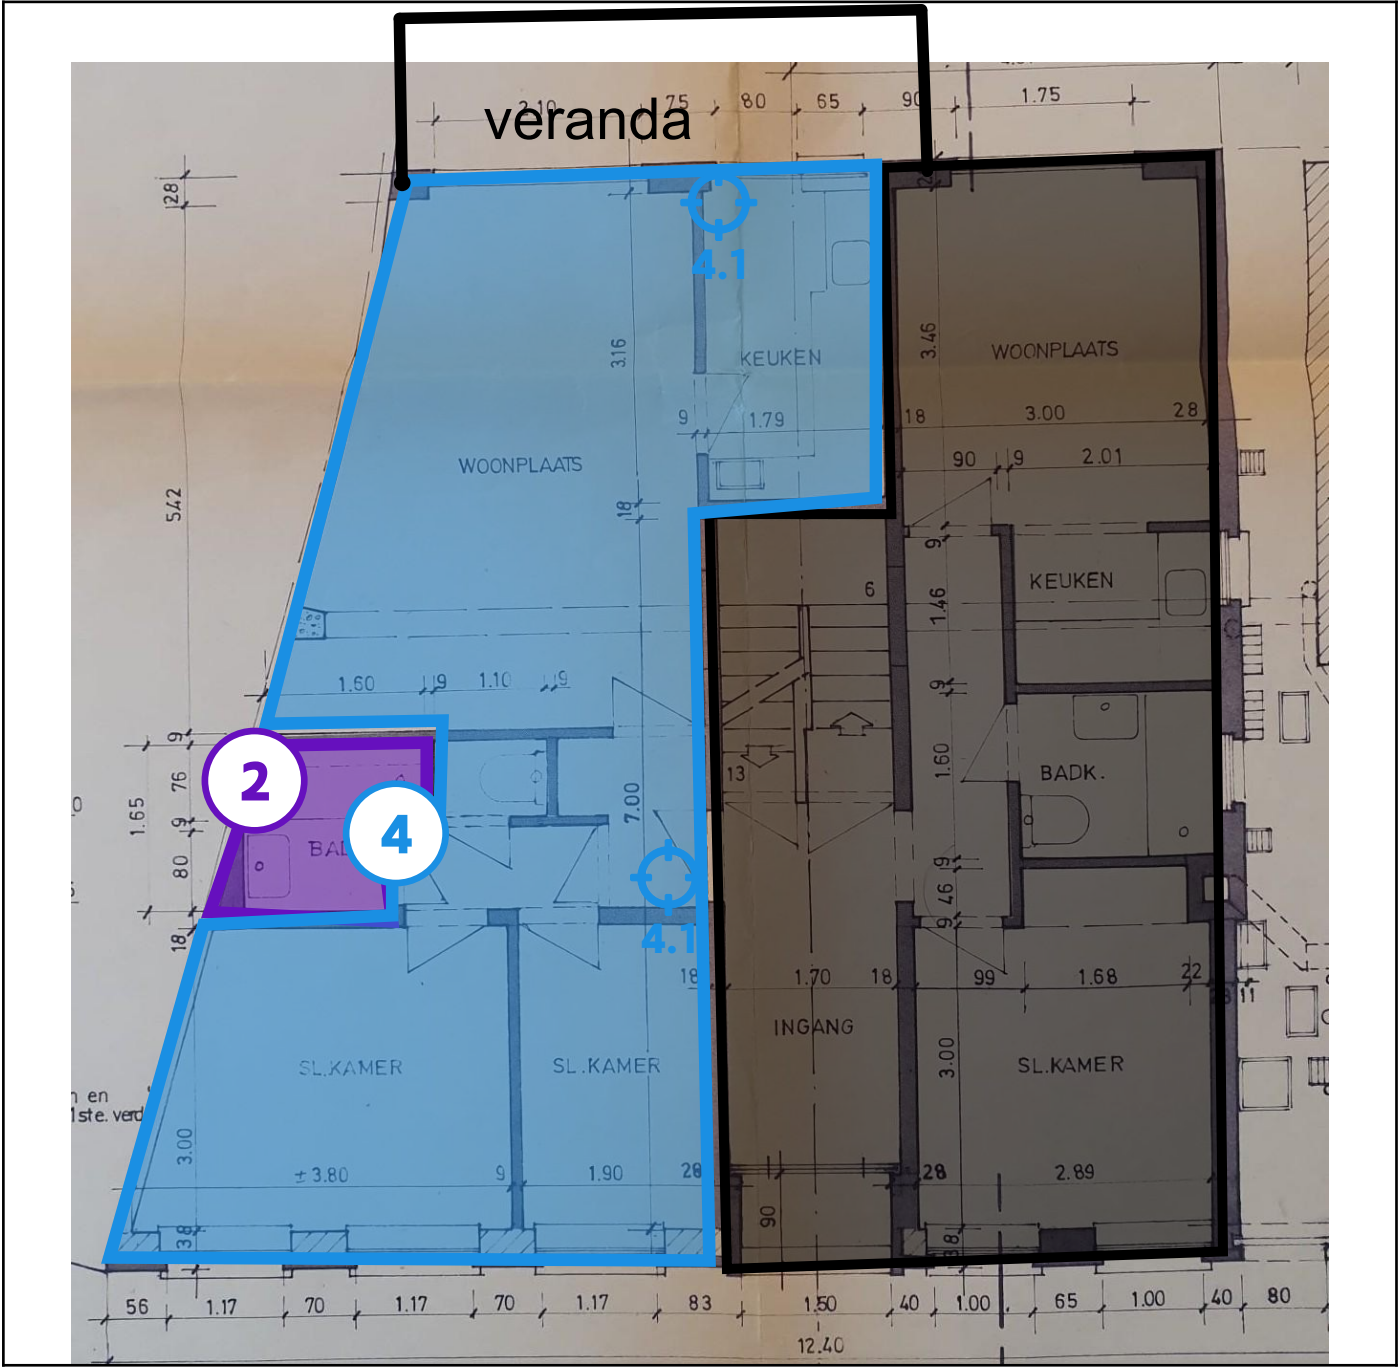
## Plan 1.2: gelijkvloers (plafonds)

| Beschrijving | Type | Actie |
|---|---|---|
| 2. Valse plafonds | Advies | - |
| 4. Pleisterwerk Plafonds | Geen asbest | - |

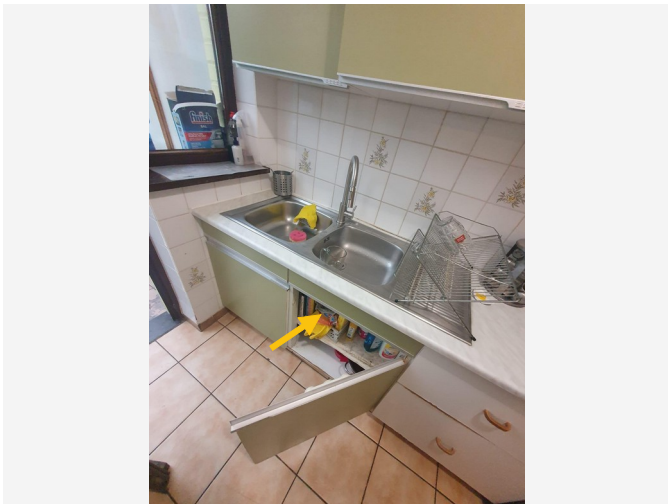
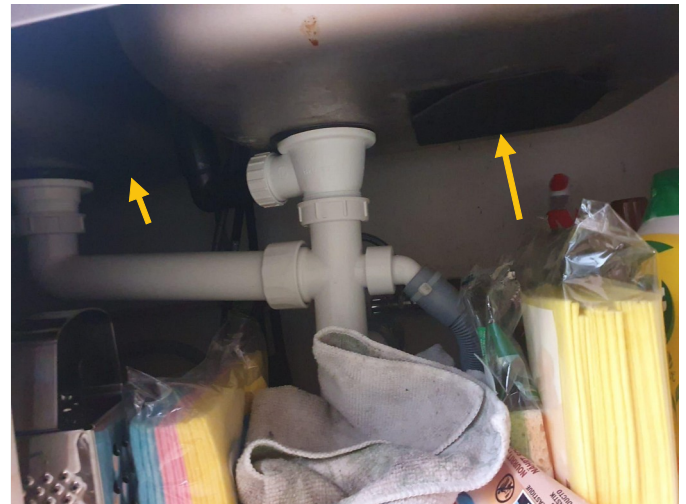
| Eindbeoordeling materiaalarisico | Verhoogd materiaalarisico en/of verhoogde kans op vezelvrijgave |

| Gebondenheid | Categorie 1: hechtgebonden in oorsprong |
| Asbestsoort (vezeltype) | Alleen chrysotiel |
| Asbestconcentratie | Laag (< 50%) |
| Afschermingsgraad van het gehele materiaal | Geheel of deels (ook) vrij aan de binnenlucht |
| Toestand van het materiaal | Matig beschadigd, matig verweerd |

| Beschrijving | Antidreunplaatje |
| Asbestmateriaal | Plaat, paneel, tablet - Generiek |
| Bindmiddel van asbestmateriaal | Bitumen (roofing, teer, asfalt) |

Het asbestmateriaal valt onder de mijlpaal van 2040.

Verwijderen

- Zorg voor een veilig beheer. Vermijd het beschadigen van het asbestmateriaal. Controleer de toestand jaarlijks op wijzigingen.
- Voer bijkomende staalname(s) uit.
- Er werd geen staal genomen van de toepassing, indien deze in de toekomst verwijderd wordt is het aangeraden een staal te nemen alvorens deze te verwijderen.

- Eenvoudige handelingen: mag via doe-het-zelf of door werknemer(s) met opleidingsattest eenvoudige handelingen  
In binnenruimtes mag u alleen hechtgebonden asbest verwijderen dat niet beschadigd is. Dat betekent dat het materiaal volledig intact is en er geen vrije asbestvezels zichtbaar zijn.  
Opgelet: ook tijdens het verwijderen moet het asbest intact blijven, volg steeds de veiligheidsmaatregelen: <https://ovam.vlaanderen.be/voorzorgsmaatregelen-bij-asbestverwijdering>

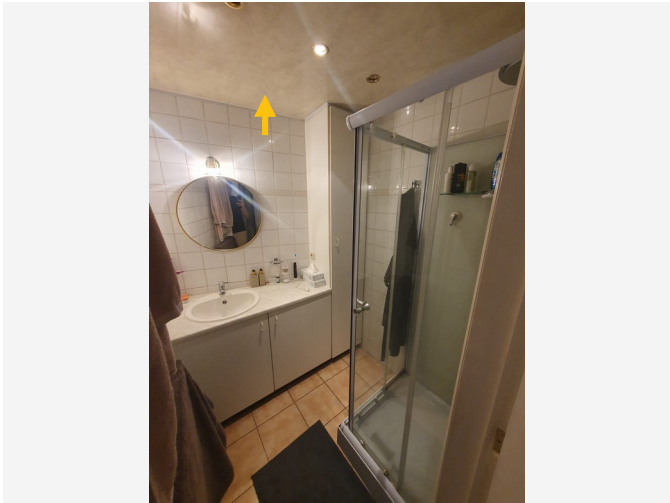
De aangeduide plafonds betreffen verlaagde plafonds. Aangezien dit een niet-destructief onderzoek betreft, is er niet onderzocht wat er zich mogelijks achter dit verlaagd plafond bevindt. Het is dus aangewezen om bijkomend onderzoek uit te voeren bij werken.

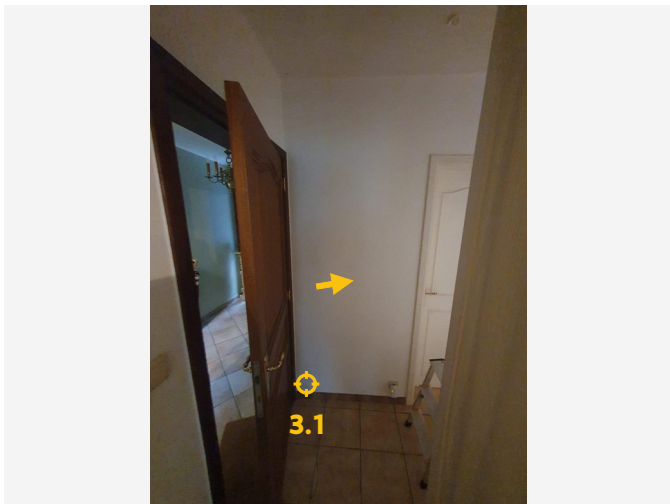
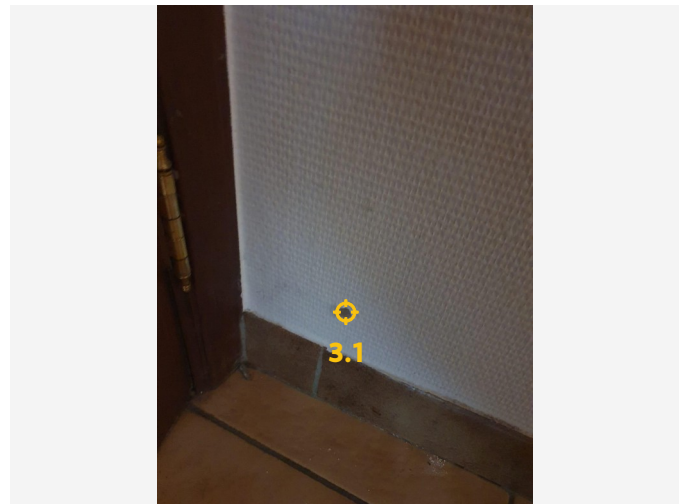
## Fiche 3: Pleisterwerk muren

Geen asbest

| # | Type | Referentie | Resultaat |
|---|---|---|---|
| 3.1 | Mengmonster | 121025A1.1 | Geen asbest |

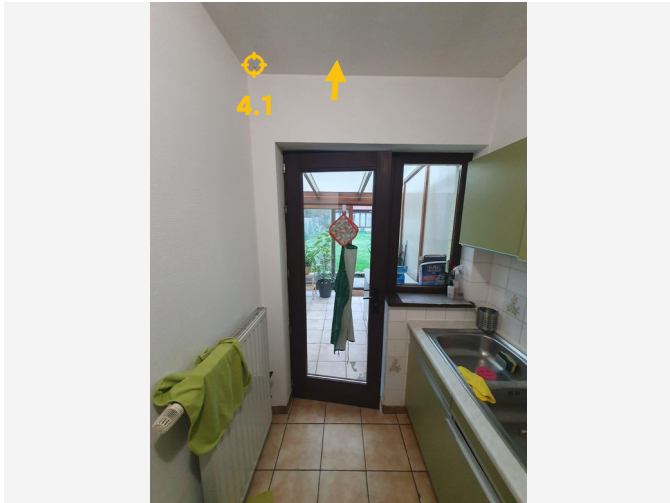
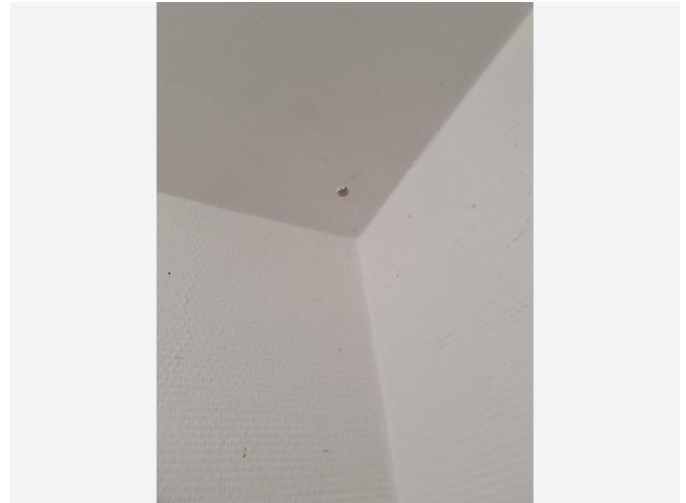
## Fiche 4: Pleisterwerk Plafonds

Geen asbest

| # | Type | Referentie | Resultaat |
|---|---|---|---|
| 4.1 | Mengmonster | 121025A1.2 | Geen asbest |
