# Asbestinventarisatetest

Vestenstraat 14/3, 3080 Tervuren

Attestnummer : 20251029-000577.000

Uitgegeven op : 29.10.2025

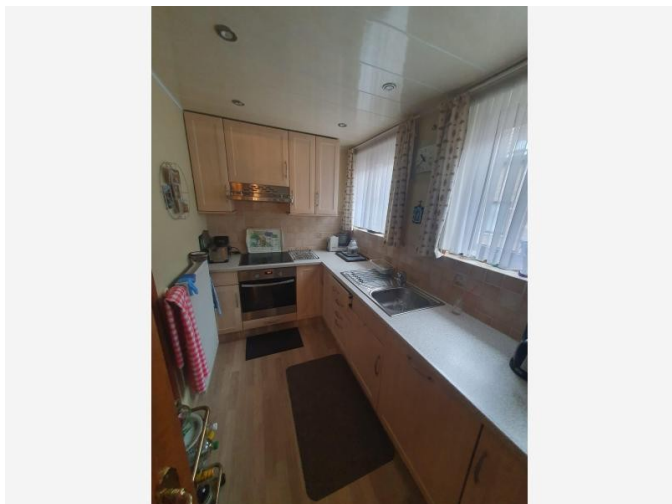
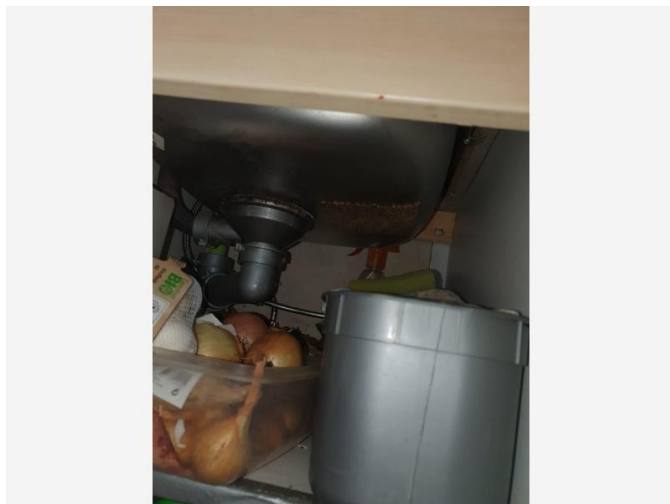
Het asbestmateriaal valt onder de mijlpaal van 2040.

| Eindbeoordeling materiaalrisico | Verhoogd materiaalrisico en/of verhoogde kans op vezelvrijgave |

| Toestand van het materiaal | Matig beschadigd, matig verweerd |

| Beschrijving | Antidreunplaatje |

Verwijderen

- Zorg voor een veilig beheer. Vermijd het beschadigen van het asbestmateriaal. Controleer de toestand jaarlijks op wijzigingen.
- Voer bijkomende staalname(s) uit.
- Er werd geen staal genomen van de toepassing, indien deze in de toekomst verwijderd wordt is het aangeraden een staal te nemen alvorens deze te verwijderen.

- Eenvoudige handelingen: mag via doe-het-zelf of door werknemer(s) met opleidingsattest eenvoudige handelingen  
In binnenruimtes mag u alleen hechtgebonden asbest verwijderen dat niet beschadigd is. Dat betekent dat het materiaal volledig intact is en er geen vrije asbestvezels zichtbaar zijn.  
Opgelet: ook tijdens het verwijderen moet het asbest intact blijven, volg steeds de veiligheidsmaatregelen: <https://ovam.vlaanderen.be/voorzorgsmaatregelen-bij-asbestverwijdering>

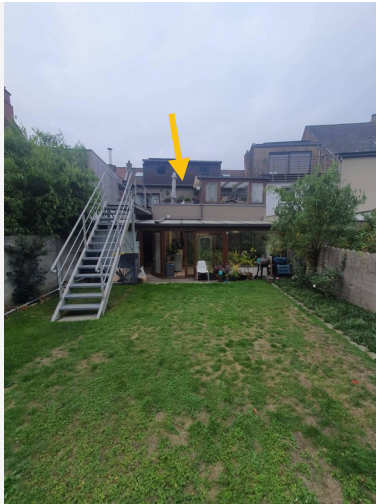
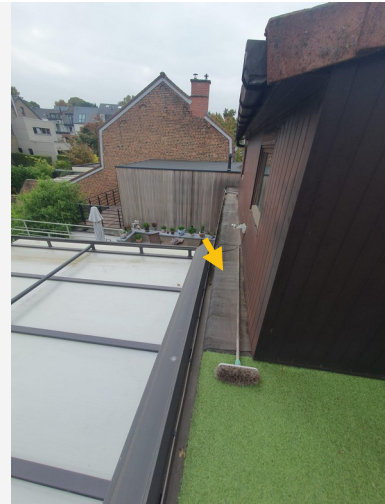
Het asbestmateriaal valt onder de mijlpaal van 2040.

| Eindbeoordeling materiaalarisico | Verhoogd materiaalarisico en/of verhoogde kans op vezelvrijgave |

| Toestand van het materiaal | Matig beschadigd, matig verweerd |

| Beschrijving | Roofing plat dak |

Verwijderen

- Zorg voor een veilig beheer. Vermijd het beschadigen van het asbestmateriaal. Controleer de toestand jaarlijks op wijzigingen.
- Hemelwater dat afspoelt van asbestcement daken of gevels kan asbestdeeltjes bevatten. Gebruik het enkel voor gesloten circuits (bv. spoelen toiletten). Reinig na het vervangen van het dak of de gevel de dakgoten en regenwaterput of -ton om asbesthoudend sediment of slib te verwijderen
- Voer bijkomende staalname(s) uit.
- Er werd geen staal genomen van de toepassing, indien deze in de toekomst verwijderd wordt is het aangeraden een staal te nemen alvorens deze te verwijderen.

- Eenvoudige handelingen: mag via doe-het-zelf of door werknemer(s) met opleidingsattest eenvoudige handelingen  
Bevindt het asbest zich buiten uw woning of gebouw? Dan mag u de volgende toepassingen zelf wegnemen:
  - hechtgebonden asbest dat niet beschadigd is;

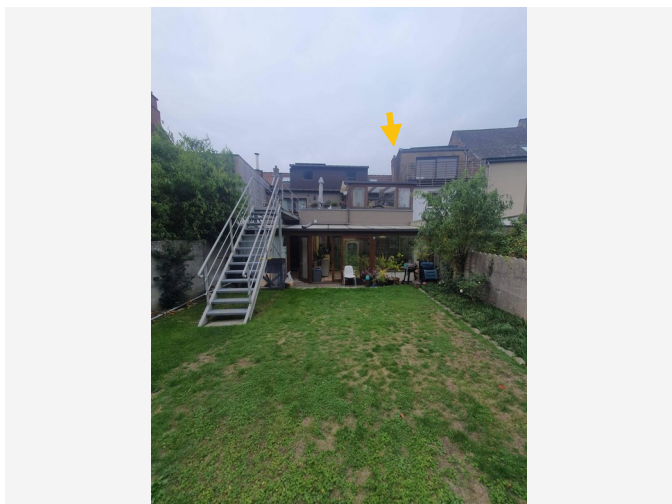
**Reden:** Het te onderzoeken materiaal situeert zich hoger dan 3,50 m te rekenen vanaf een veilige ondergrond

**Uitleg van de asbestdeskundige:** Het rookgaskanaal is niet beoordeeld. Aan de binnenzijde is de kachel aangesloten. Aan de buitenzijde is het hoger dan 3,5 meter om de schoorsteen te inspecteren. Het is niet zichtbaar of er een asbestverdacht rookgaskanaal aanwezig is in de schoorsteen. Conform ons inspectieprotocol mogen wij een beperking inroepen voor hoogtes hoger dan 3,5 m.

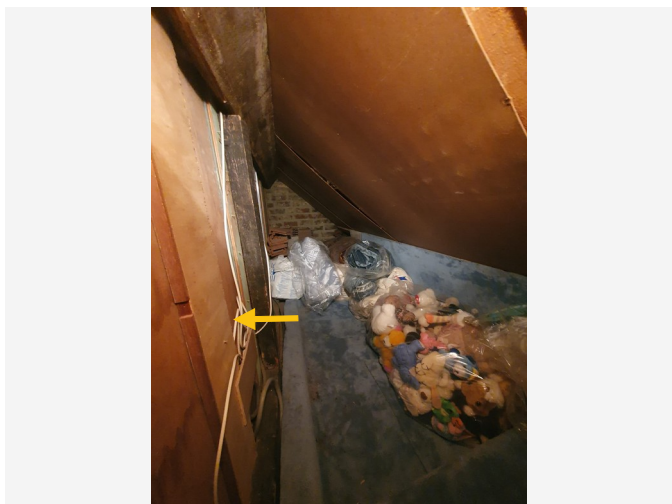
Er werden voorzetwanden (valse muren) aangebracht. Als deskundige kan ik geen uitspraak doen over eventuele asbestverdachte toepassingen die aanwezig zijn of verborgen zitten achter de voorzetwanden. Bij renovaties, sloop of verbouwingen is het aan te raden een destructieve asbestinventaris op te stellen voor deze ruimtes.

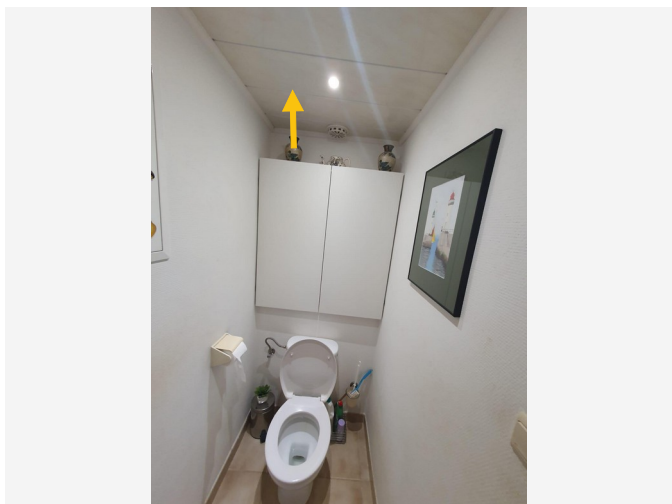
De aangeduide plafonds betreffen verlaagde plafonds. Aangezien dit een niet-destructief onderzoek betreft, is er niet onderzocht wat er zich mogelijks achter dit verlaagd plafond bevindt. Het is dus aangewezen om bijkomend onderzoek uit te voeren bij werken.

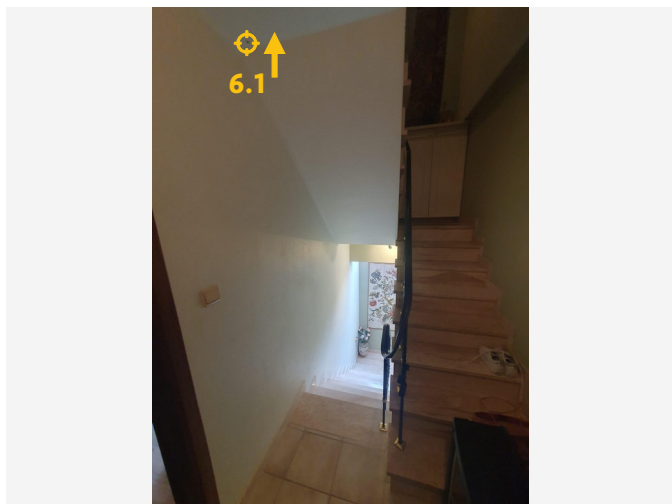
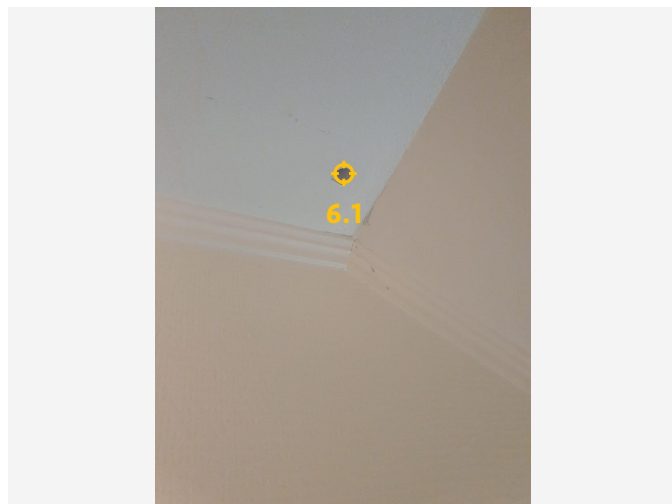
## Fiche 6: Pleisterwerk Plafonds

Geen asbest

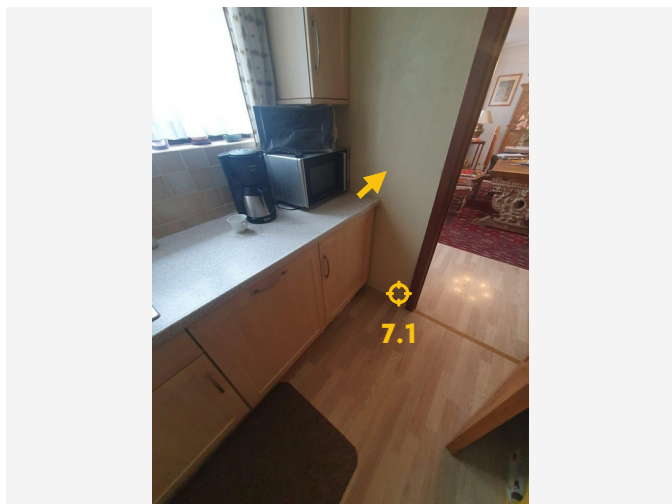
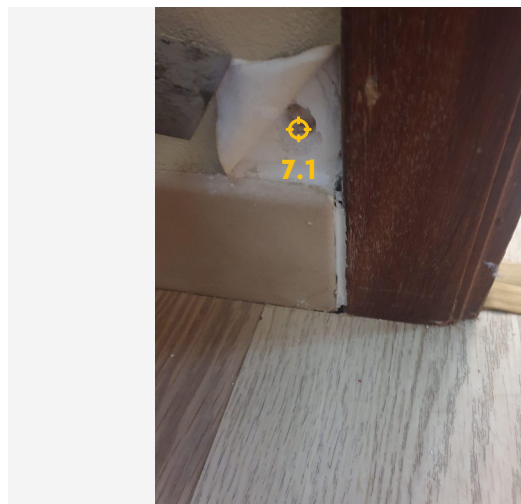
## Fiche 7: Pleisterwerk muren

Geen asbest
