# Asbestinventarisatetest

Vestenstraat 14/2, 3080 Tervuren

Attestnummer : 20251029-000575.000

Uitgegeven op : 29.10.2025

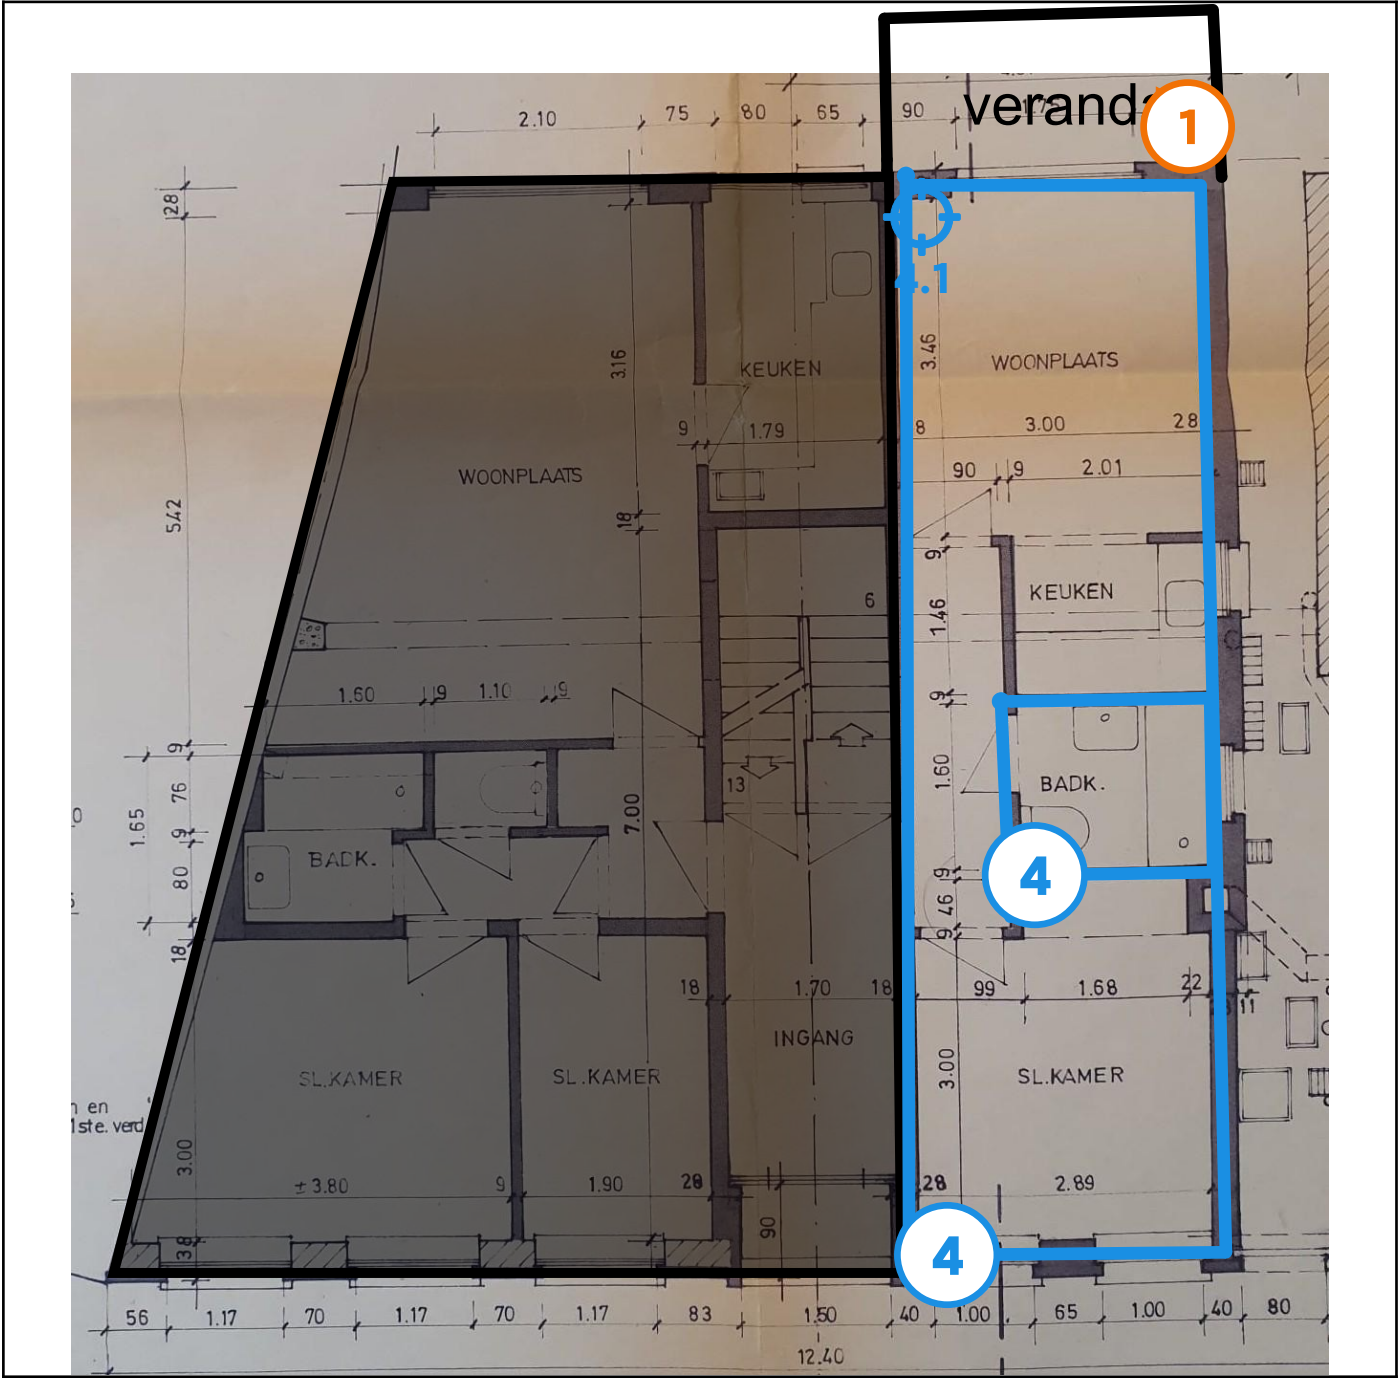
# Plan 1.1: gelijkvloers (muren)

| Beschrijving | Type | Actie |
|---|---|---|
| 1. Antidreunplaatje | Asbestmateriaal | Verwijderen |

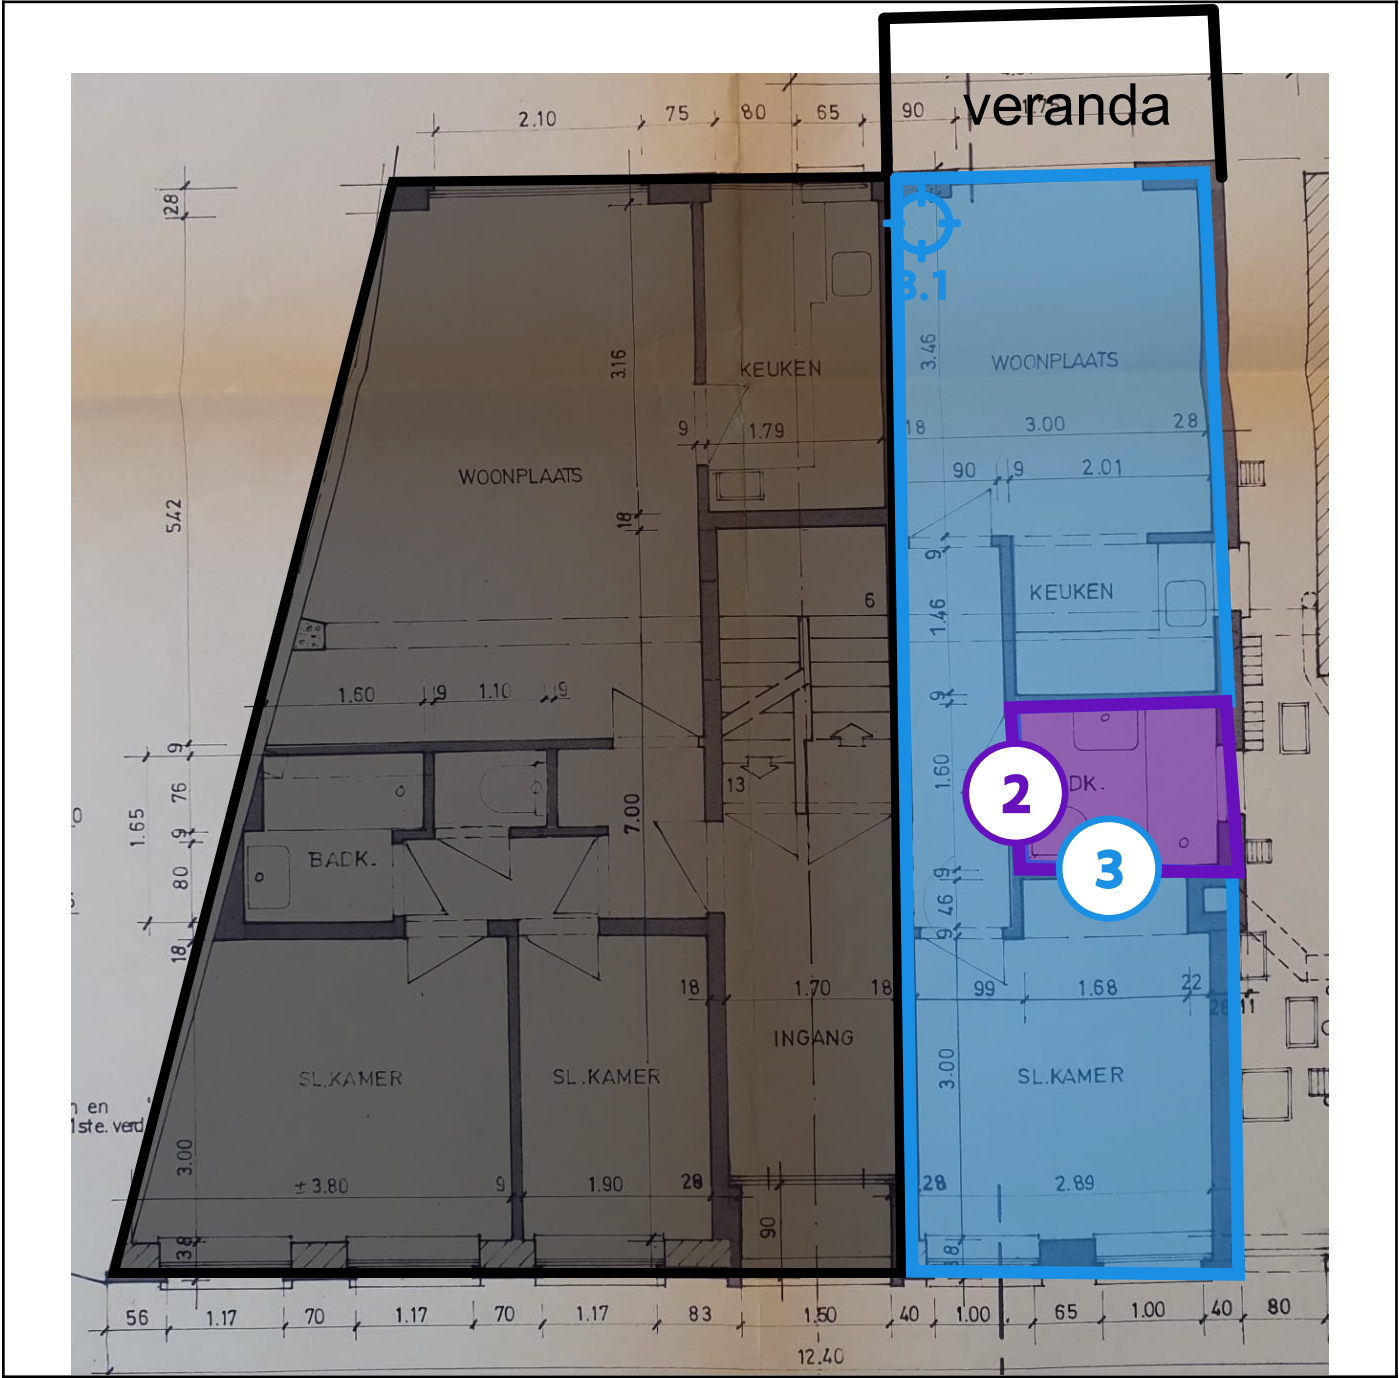
## Plan 1.2: gelijkvloers (plafonds)

| Beschrijving | Type | Actie |
|---|---|---|
| 2. Valse plafonds | Advies | - |

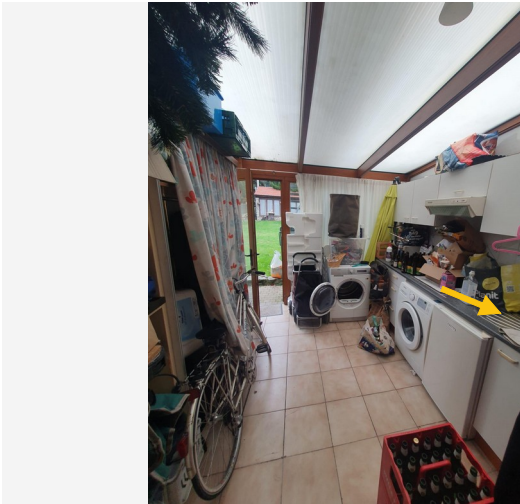
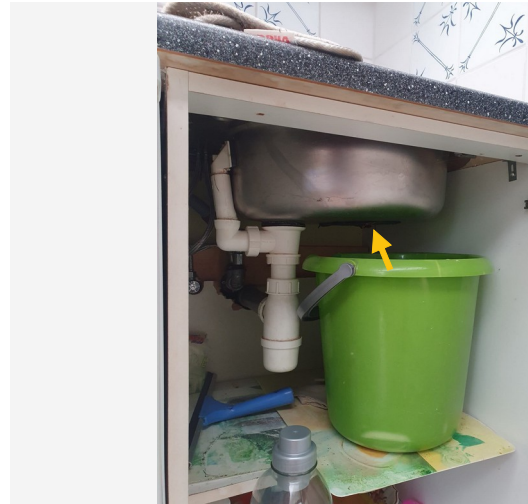
Het asbestmateriaal valt onder de mijlpaal van 2040.

| Eindbeoordeling materiaalrisico | Verhoogd materiaalrisico en/of verhoogde kans op vezelvrijgave |

| Gebondenheid | Categorie 1: hechtgebonden in oorsprong |
| Asbestsoort (vezeltype) | Alleen chrysotiel |
| Asbestconcentratie | Laag (< 50%) |
| Afschermingsgraad van het gehele materiaal | Geheel of deels (ook) vrij aan de binnenlucht |
| Toestand van het materiaal | Matig beschadigd, matig verweerd |

| Beschrijving | Antidreunplaatje |
| Primaire drager | Sanitaire infrastructuur en uitrusting (toe- en afvoer) |
| Asbestmateriaal | Plaat, paneel, tablet - Generiek |

Verwijderen

- Zorg voor een veilig beheer. Vermijd het beschadigen van het asbestmateriaal. Controleer de toestand jaarlijks op wijzigingen.
- Voer bijkomende staalname(s) uit.
- Er werd geen staal genomen van de toepassing, indien deze in de toekomst verwijderd wordt is het aangeraden een staal te nemen alvorens deze te verwijderen.

- Eenvoudige handelingen: mag via doe-het-zelf of door werknemer(s) met opleidingsattest eenvoudige handelingen  
In binnenruimtes mag u alleen hechtgebonden asbest verwijderen dat niet beschadigd is. Dat betekent dat het materiaal volledig intact is en er geen vrije asbestvezels zichtbaar zijn.  
Opgelet: ook tijdens het verwijderen moet het asbest intact blijven, volg steeds de veiligheidsmaatregelen: <https://ovam.vlaanderen.be/voorzorgsmaatregelen-bij-asbestverwijdering>

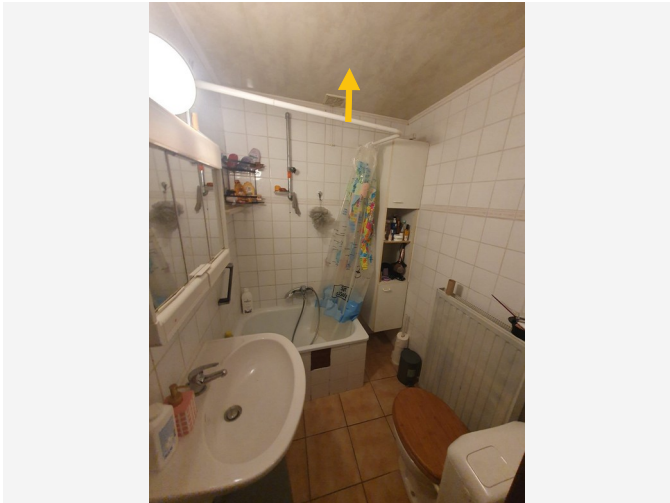
De aangeduide plafonds betreffen verlaagde plafonds. Aangezien dit een niet-destructief onderzoek betreft, is er niet onderzocht wat er zich mogelijks achter dit verlaagd plafond bevindt. Het is dus aangewezen om bijkomend onderzoek uit te voeren bij werken.

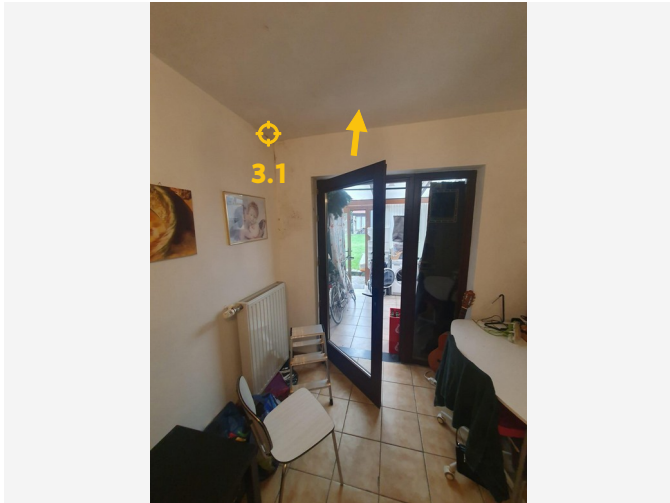
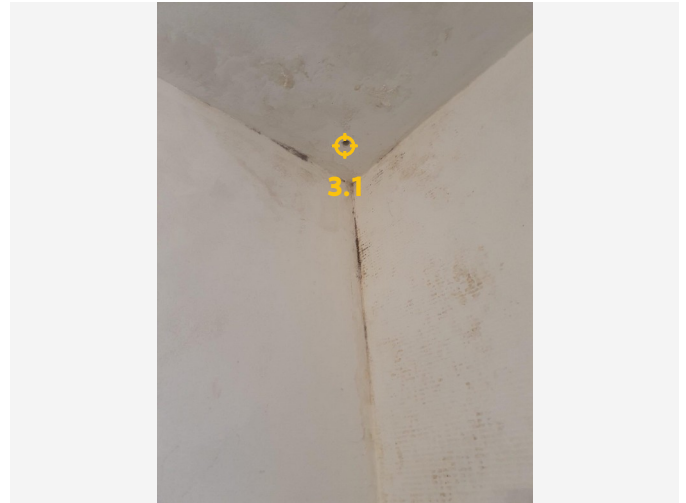
## Fiche 3: Pleisterwerk Plafonds

Geen asbest

| # | Type | Referentie | Resultaat |
|---|---|---|---|
| 3.1 | Puntmonster | 121025A4.2 | Geen asbest |

| Beschrijving | Pleisterwerk Plafonds |

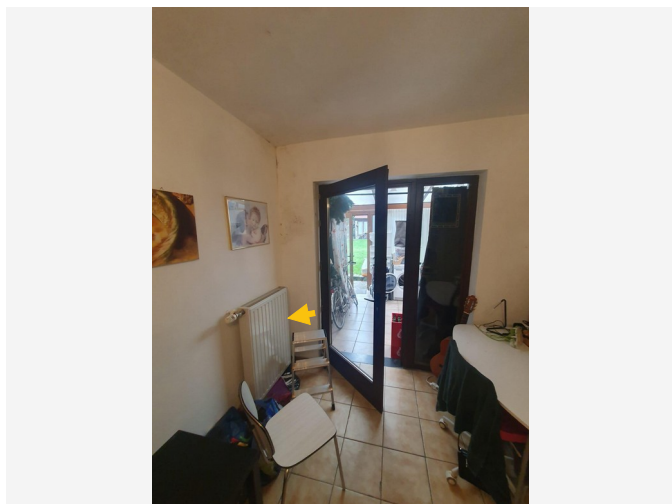
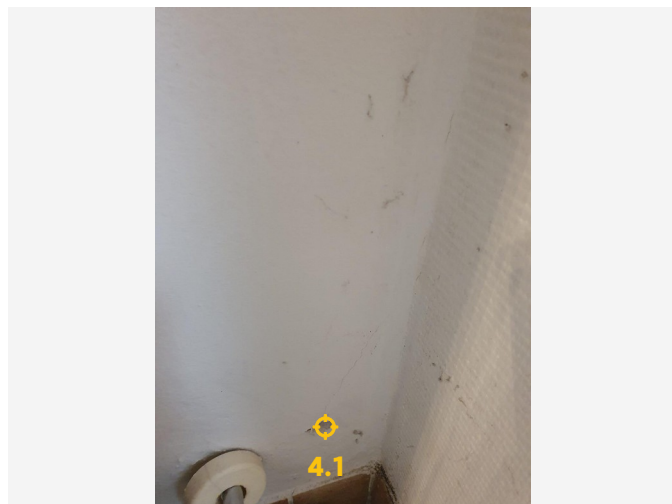
## Fiche 4: Pleisterwerk muren

Geen asbest

| # | Type | Referentie | Resultaat |
|---|---|---|---|
| 4.1 | Puntmonster | 121025A4.1 | Geen asbest |

| Beschrijving | Pleisterwerk muren |
