# Asbestinventarisatetest

Vestenstraat 14, 3080 Tervuren  
Gemeenschappelijke delen

Attestnummer : 20251029-000573.000

Uitgegeven op : 29.10.2025

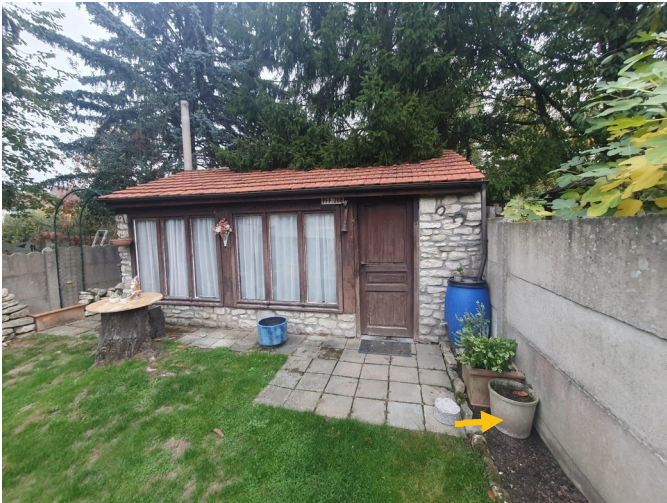
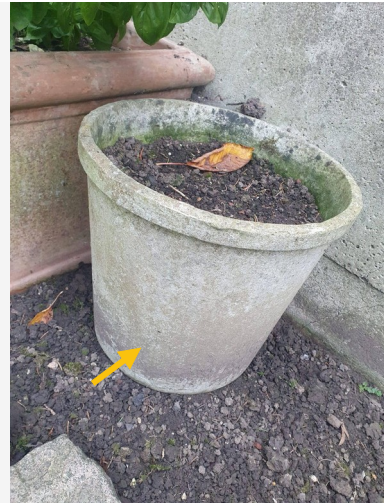
Het asbestmateriaal valt onder de mijlpaal van 2040.

**Dringend verwijderen**

| Beschrijving | Bloembak |
| Aanwezige resten | De bloembak is nog aanwezig. |
| Bindmiddel van asbestmateriaal | Cement |
| Hoeveelheid (gewicht - aantal) | <ul style="list-style-type: none"> <li>6,00 kg - 1 stuk</li> </ul> |

- Verwijder het asbestafval.

- Eenvoudige handelingen: mag via doe-het-zelf of door werknemer(s) met opleidingsattest eenvoudige handelingen  
In binnenruimtes mag u alleen hechtgebonden asbest verwijderen dat niet beschadigd is. Dat betekent dat het materiaal volledig intact is en er geen vrije asbestvezels zichtbaar zijn.

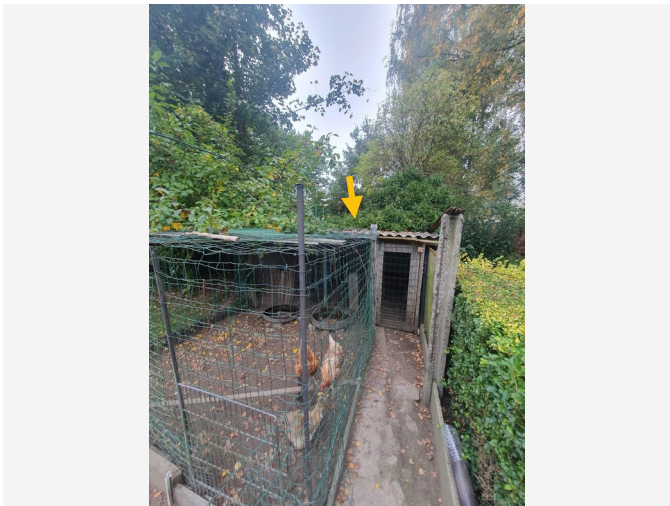
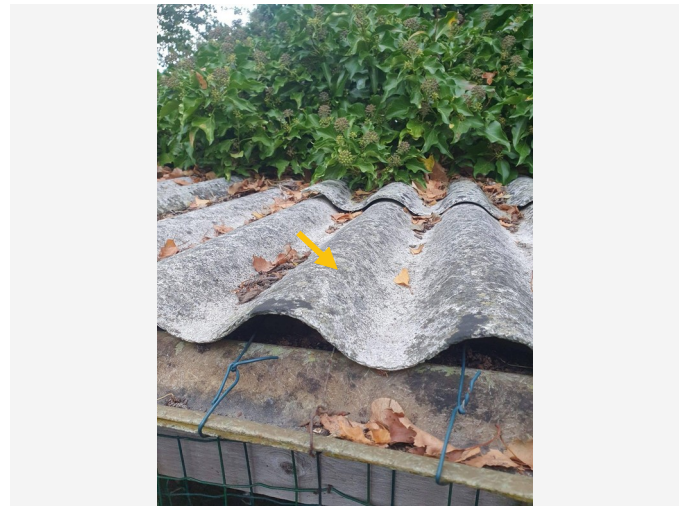
Het asbestmateriaal valt onder de mijlpaal van 2034.

Verwijderen

| Eindbeoordeling materiaalrisico | Verhoogd materiaalrisico en/of verhoogde kans op vezelvrijgave |

| Asbestsoort (vezeltype) | Crocidoliet aanwezig |
| Toestand van het materiaal | Matig beschadigd, matig verweerd |

| Beschrijving | Golfplaten dak |

- Zorg voor een veilig beheer. Vermijd het beschadigen van het asbestmateriaal. Controleer de toestand jaarlijks op wijzigingen.

- Eenvoudige handelingen: mag via doe-het-zelf of door werknemer(s) met opleidingsattest eenvoudige handelingen  
Bevindt het asbest zich buiten uw woning of gebouw? Dan mag u de volgende toepassingen zelf wegnemen:
  - hechtgebonden asbest dat niet beschadigd is;
  - hechtgebonden asbest dat wel beschadigd is en waarbij er vrije asbestvezels zichtbaar zijn.Een beschadigde asbesttoepassing of asbest in slechte staat kan makkelijk verder breken of vergruizen. Er komen dan schadelijke asbestvezels vrij die ingeademd kunnen worden.  
U mag enkel beschadigd of verweerd asbest verwijderen indien:
  - er niemand anders in de buurt is;

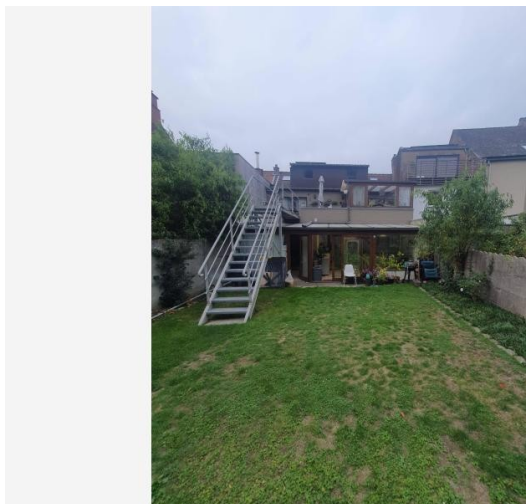
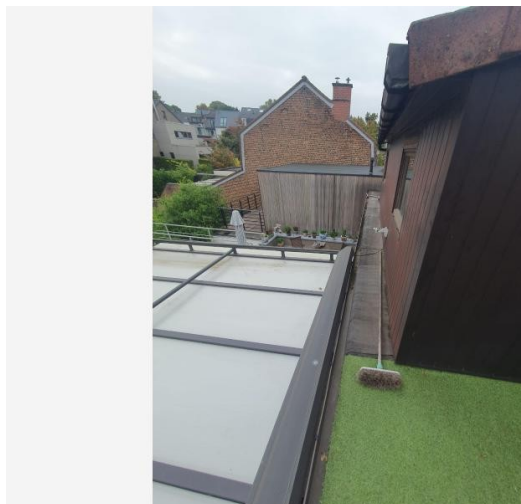
Het asbestmateriaal valt onder de mijlpaal van 2040.

Verwijderen

| Eindbeoordeling materiaalarisico | Verhoogd materiaalarisico en/of verhoogde kans op vezelvrijgave |

| Asbestsoort (vezeltype) | Alleen chrysotiel |
| Toestand van het materiaal | Matig beschadigd, matig verweerd |

| Beschrijving | Roofing plat dak |

- Zorg voor een veilig beheer. Vermijd het beschadigen van het asbestmateriaal. Controleer de toestand jaarlijks op wijzigingen.
- Hemelwater dat afspoelt van asbestcement daken of gevels kan asbestdeeltjes bevatten. Gebruik het enkel voor gesloten circuits (bv. spoelen toiletten). Reinig na het vervangen van het dak of de gevel de dakgoten en regenwaterput of -ton om asbesthoudend sediment of slib te verwijderen
- Voer bijkomende staalname(s) uit.
- Er werd geen staal genomen van de toepassing, indien deze in de toekomst verwijderd wordt is het aangeraden een staal te nemen alvorens deze te verwijderen.

- Eenvoudige handelingen: mag via doe-het-zelf of door werknemer(s) met opleidingsattest eenvoudige handelingen  
Bevindt het asbest zich buiten uw woning of gebouw? Dan mag u de volgende toepassingen zelf wegnemen:
  - hechtgebonden asbest dat niet beschadigd is;

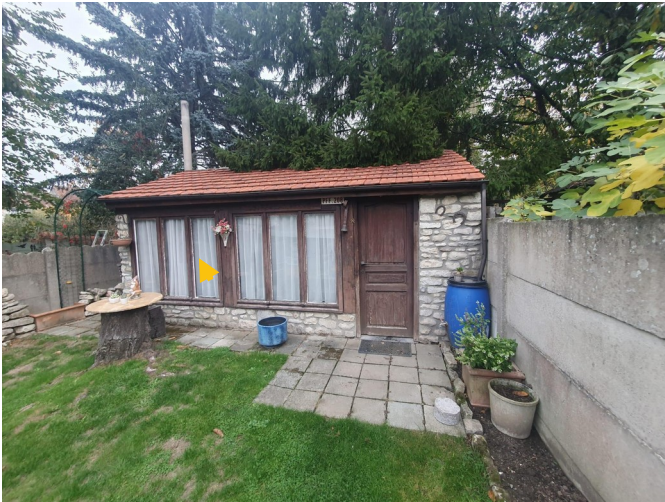
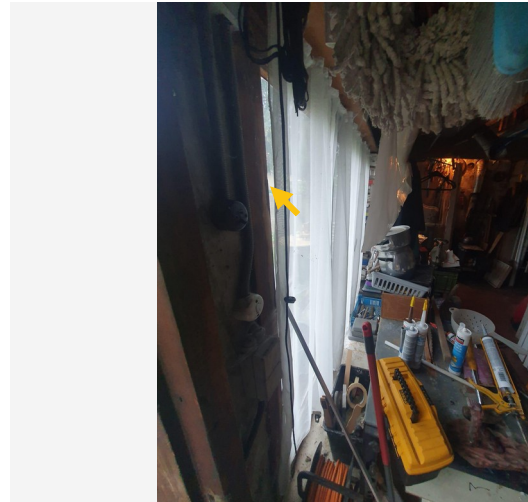
Het asbestmateriaal valt onder de mijlpaal van 2040.

Verwijderen

| Eindbeoordeling materiaalrisico | Verhoogd materiaalrisico en/of verhoogde kans op vezelvrijgave |

| Asbestsoort (vezeltype) | Amfibool aanwezig, uitgezonderd crocidoliet |
| Toestand van het materiaal | Matig beschadigd, matig verweerd |

| Beschrijving | Mastiek ramen |

- Zorg voor een veilig beheer. Vermijd het beschadigen van het asbestmateriaal. Controleer de toestand jaarlijks op wijzigingen.
- Voer bijkomende staalname(s) uit.
- Er werd geen staal genomen van de toepassing, indien deze in de toekomst verwijderd wordt is het aangeraden een staal te nemen alvorens deze te verwijderen.

- Eenvoudige handelingen: mag via doe-het-zelf of door werknemer(s) met opleidingsattest eenvoudige handelingen  
Bevindt het asbest zich buiten uw woning of gebouw? Dan mag u de volgende toepassingen zelf wegnemen:
    - hechtgebonden asbest dat niet beschadigd is;
    - hechtgebonden asbest dat wel beschadigd is en waarbij er vrije asbestvezels zichtbaar zijn.
- Een beschadigde asbesttoepassing of asbest in slechte staat kan makkelijk verder breken of vergruizen. Er komen dan schadelijke asbestvezels vrij die ingeademd kunnen worden.

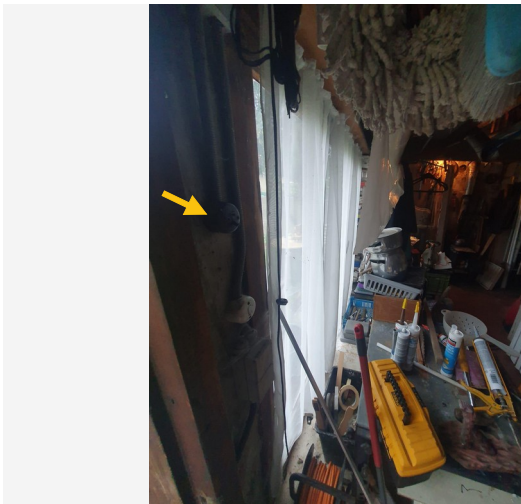
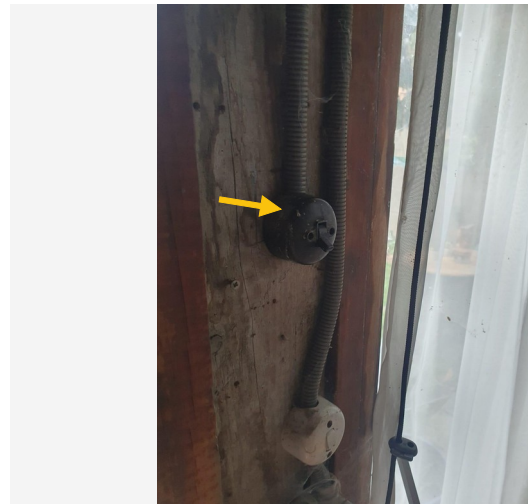
Het asbestmateriaal valt onder de mijlpaal van 2040.

Zorgvuldig beheren

| Eindbeoordeling materiaalisico | Laag materiaalisico en/of verlaagde kans op vezelvrijgave |

| Asbestsoort (vezeltype) | Crocidoliet aanwezig |
| Toestand van het materiaal | Onbeschadigd, niet verweerd |

| Beschrijving | Bakeliet elektrische infrastructuur |

- Zorg voor een veilig beheer. Vermijd het beschadigen van het asbestmateriaal. Controleer de toestand jaarlijks op wijzigingen.

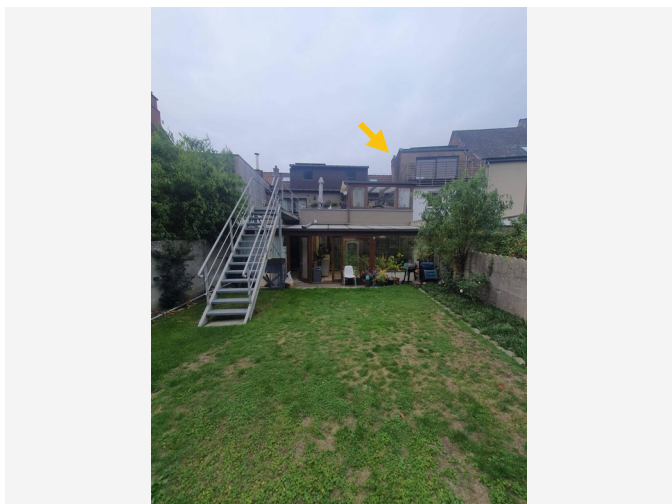
**Reden:** Het te onderzoeken materiaal situeert zich hoger dan 3,50 m te rekenen vanaf een veilige ondergrond

**Uitleg van de asbestdeskundige:** Het rookgaskanaal is niet beoordeeld. Aan de binnenzijde is de kachel aangesloten. Aan de buitenzijde is het hoger dan 3,5 meter om de schoorsteen te inspecteren. Het is niet zichtbaar of er een asbestverdacht rookgaskanaal aanwezig is in de schoorsteen.

| (Asbest)materiaal | Rookgaskanaal |
| Karakterisatie | Asbest (verdacht) |

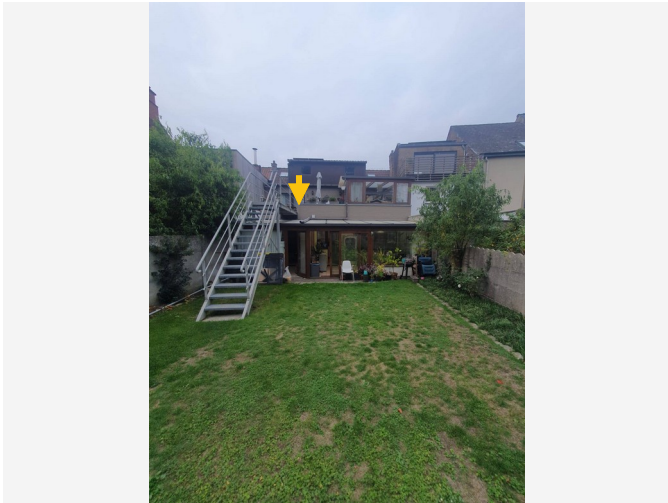
Bouwjaar: 2024

*Constructies gebouwd vanaf 2001 moeten niet onderzocht worden*

| Opmerking | Het terras/platte dak werd vernieuwd in 2024 en is niet asbesthoudend. |

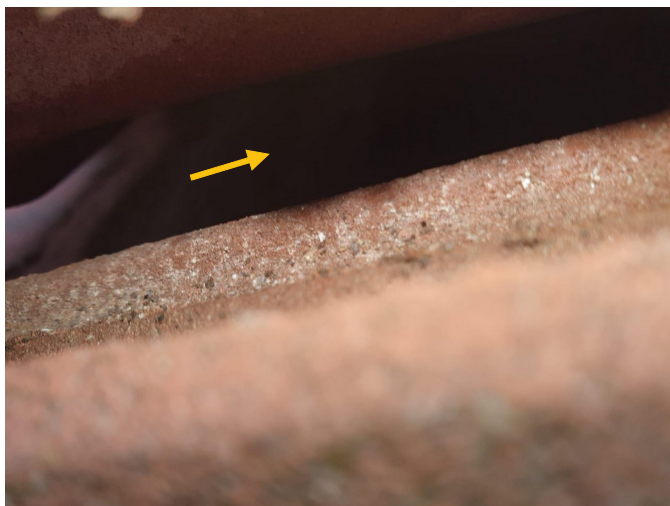
Tijdens het onderzoek en de controle van het onderdak hebben we vastgesteld dat het uit een niet-asbestverdacht materiaal bestaat.

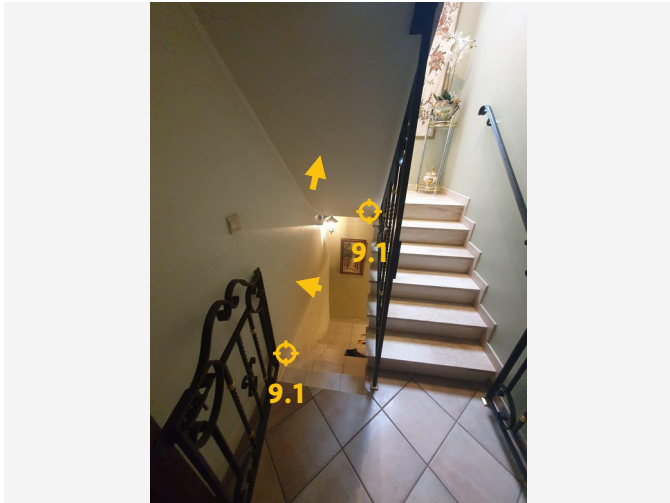
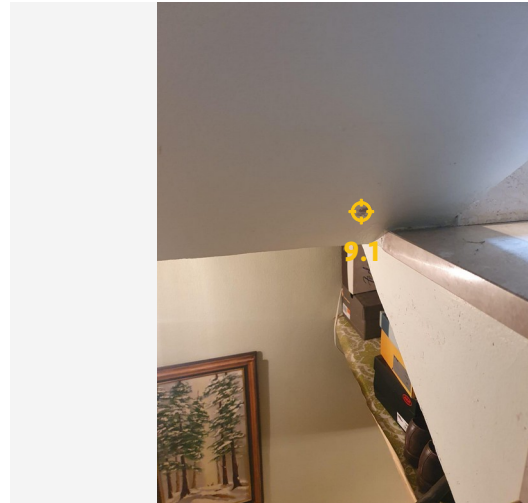
## Fiche 9: Pleisterwerken

Geen asbest

| # | Type | Referentie | Resultaat |
|---|---|---|---|
| 9.1 | Mengmonster | 121025A3.1 | Geen asbest |

| Beschrijving | Pleisterwerken |
