# Asbestinventarisatetest

Terschurenstraat 51, 3080 Tervuren

Attestnummer : **20260804-000352.000**

Uitgegeven op : **04.08.2026**

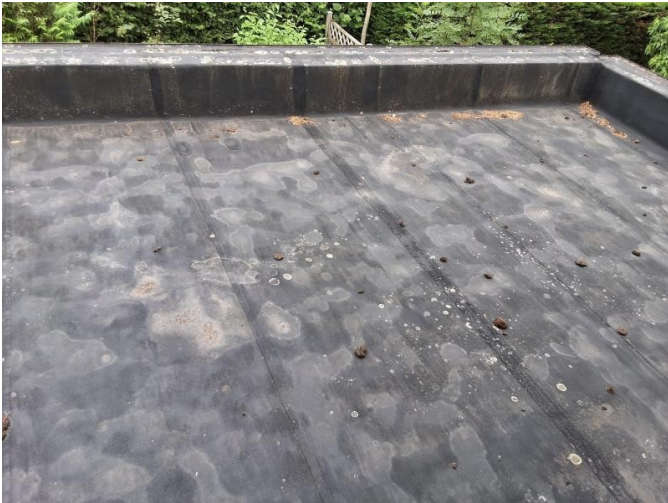
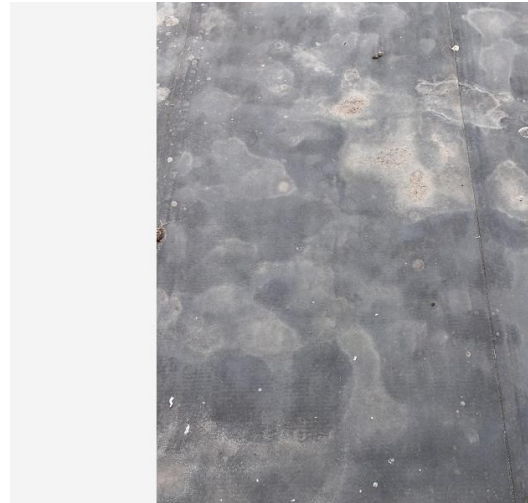
Tijdens de inspectie is visueel vastgesteld dat het plat dak bedekt is met niet-asbestverdachte EPDM.

| Basis voor advies | De asbestdeskundige beoordeelt het materiaal als niet-asbestverdacht. |

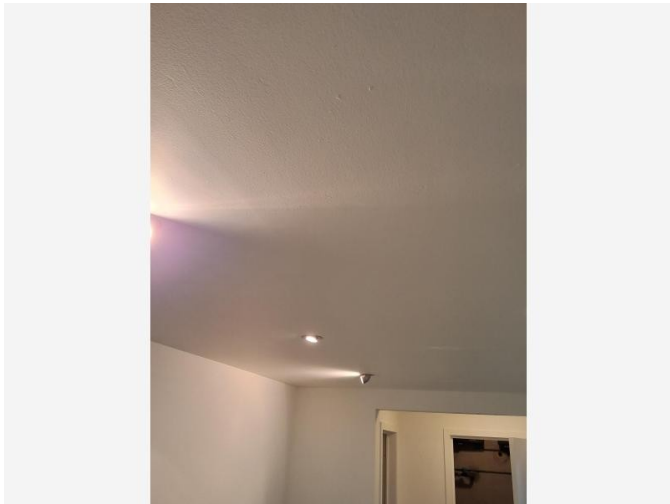
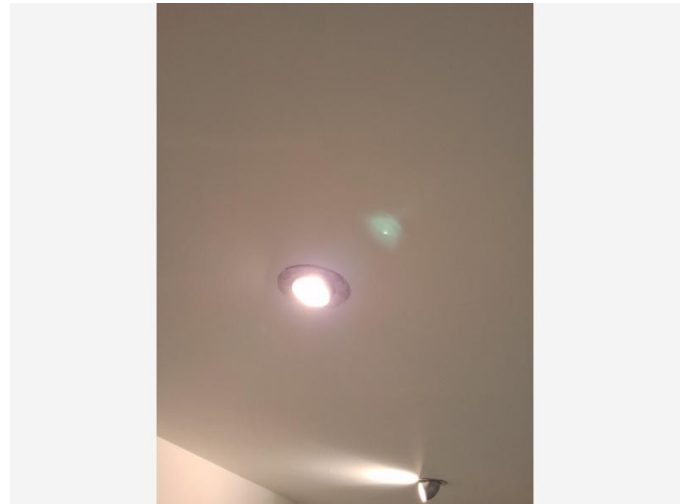
## Fiche 2: Plafonds bedekt met gyproc platen (niet-asbestverdacht)

De plafonds werden afgewerkt met niet-asbestverdachte gyproc platen die inspectie van de bedekte structuur (opbouw, pleisterwerk) verhinderen.

| Basis voor advies | Beoordeling op basis van expertise met een vaststelling door de asbestdeskundige. |

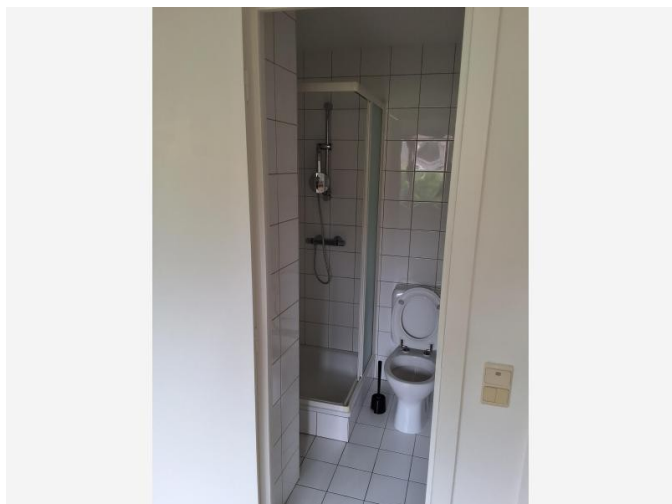
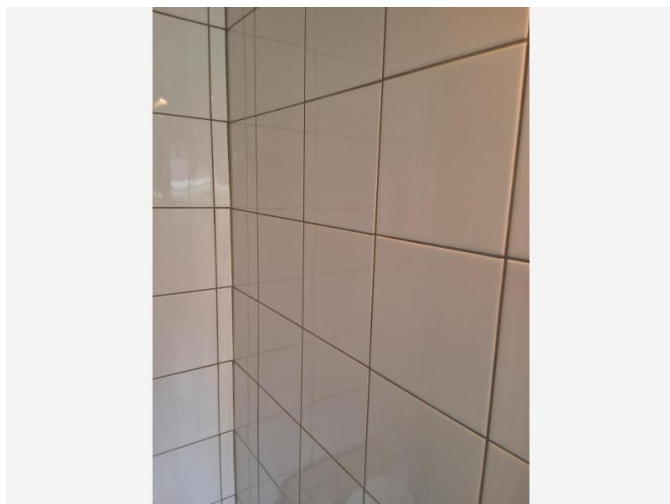
Binnenwanden afgewerkt met een intacte laag faiencetegels zonder zichtbare beschadigingen. Inspectie van de onderliggende lijmlaag is niet mogelijk zonder uitbreiding naar een destructief onderzoek.

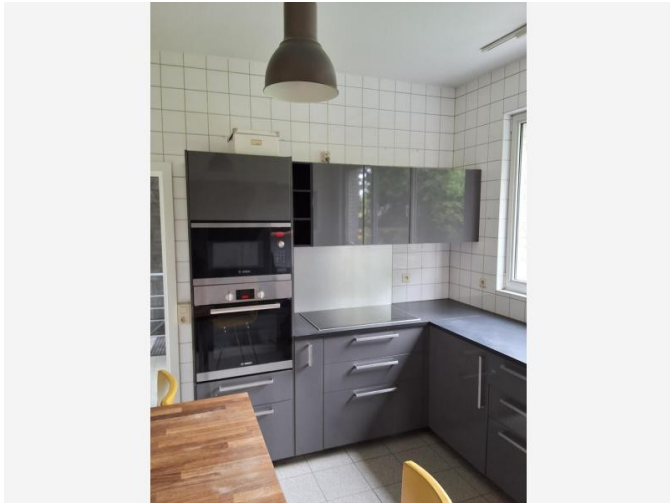
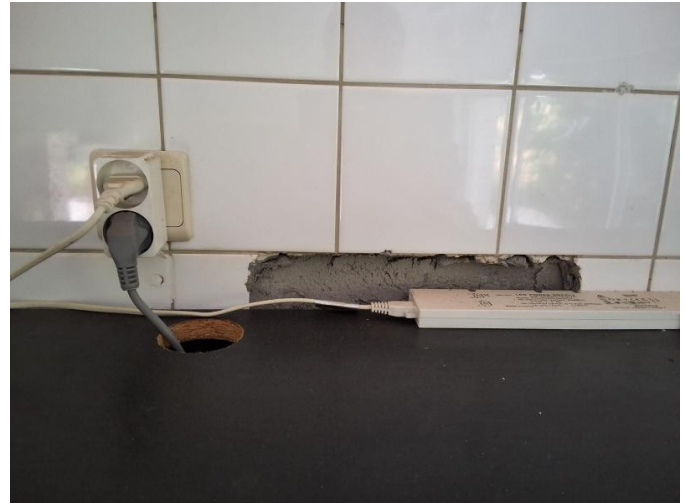
## Fiche 4: Lijm (faïencetegels keuken)

Geen asbest

| # | Type | Referentie | Resultaat |
|---|---|---|---|
| 4.1 | Puntmonster | 4 | Geen asbest |

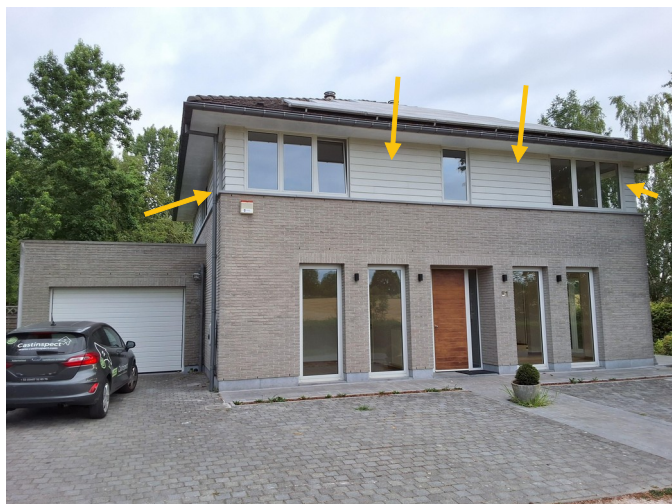
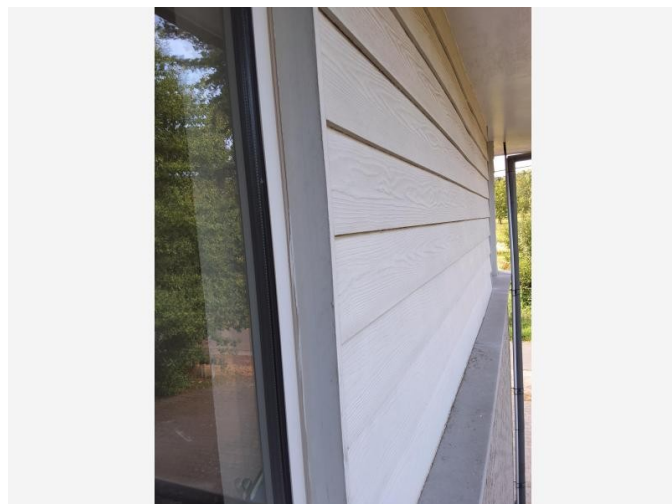
## Fiche 5: Gevelbekleding met vezelcementplaten

Geen asbest

| # | Type | Referentie | Resultaat |
|---|---|---|---|
| 5.1 | Puntmonster | 6 | Geen asbest |

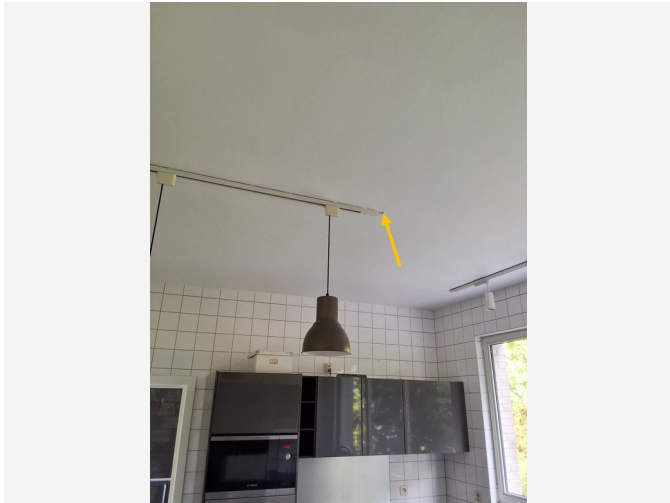
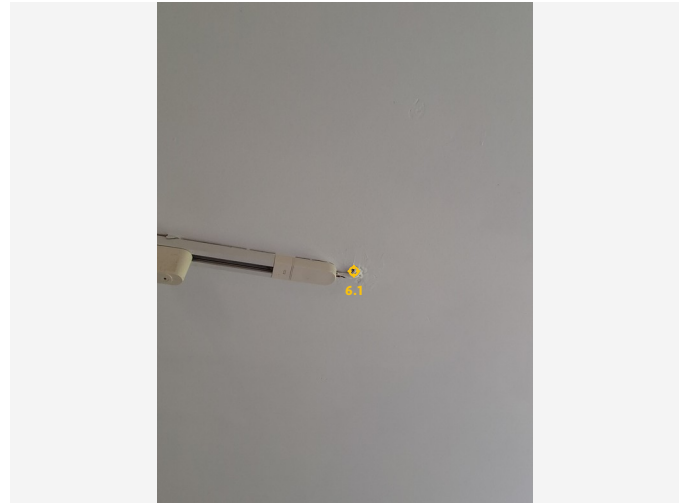
## Fiche 6: Pleisterwerk plafonds

Geen asbest

| # | Type | Referentie | Resultaat |
|---|---|---|---|
| 6.1 | Mengmonster | 2 | Geen asbest |

| Opmerking | De hoeveelheid is een zo nauwkeurig mogelijke opmeting. Hieraan kunnen evenwel geen rechten worden ontleend. Staalname werd uitgevoerd conform het inspectieprotocol: in een droge ruimte(slaapkamer), in een natte ruimte (keuken), in de traphal; geen plafondpleister aanwezig in de stookruimte. |

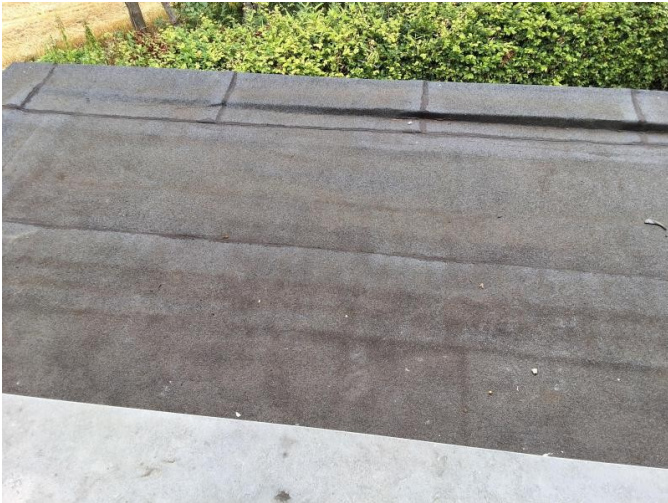
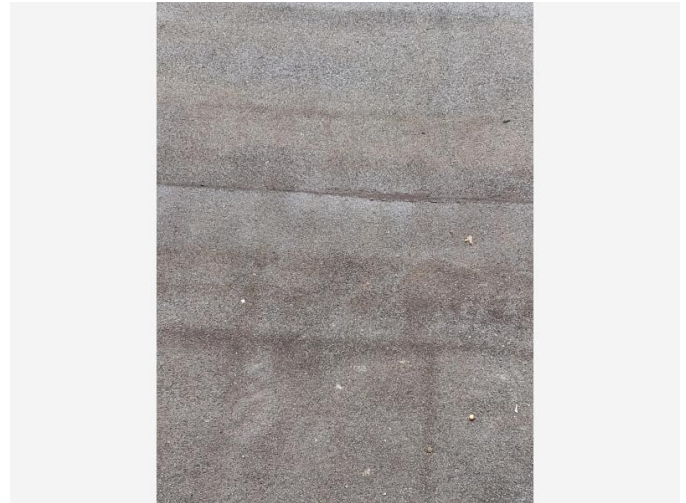
## Fiche 7: Roofing (plat dak)

Geen asbest

| # | Type | Referentie | Resultaat |
|---|---|---|---|
| 7.1 | Puntmonster | 5 | Geen asbest |

| Opmerking | Staalname tot op de eventuele onderliggende lagen is niet mogelijk zonder uitbreiding naar een destructief onderzoek. |

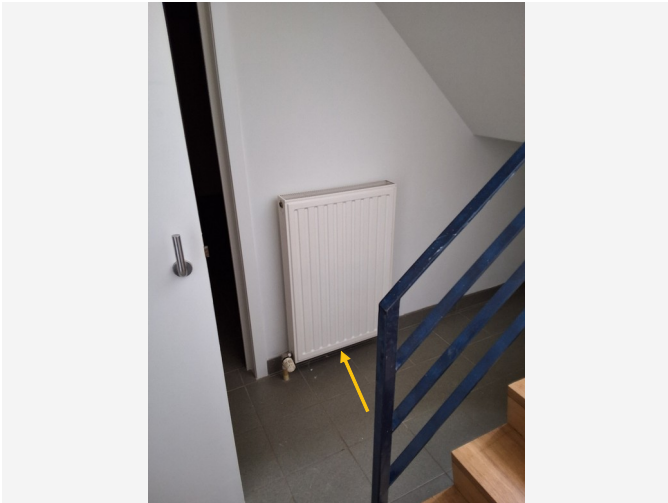
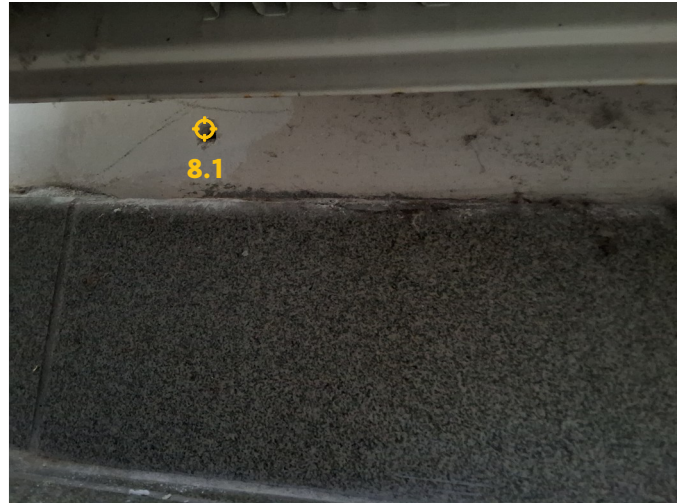
## Fiche 8: Pleisterwerk wanden

Geen asbest

| # | Type | Referentie | Resultaat |
|---|---|---|---|
| 8.1 | Mengmonster | 1 | Geen asbest |

| Opmerking | De hoeveelheid is een zo nauwkeurig mogelijke opmeting. Hieraan kunnen evenwel geen rechten worden ontleend. Staalname werd uitgevoerd conform het inspectieprotocol: in een droge ruimte (living), in een natte ruimte (badkamer) en in de traphal; geen wondpleister aanwezig in de stookruimte. |

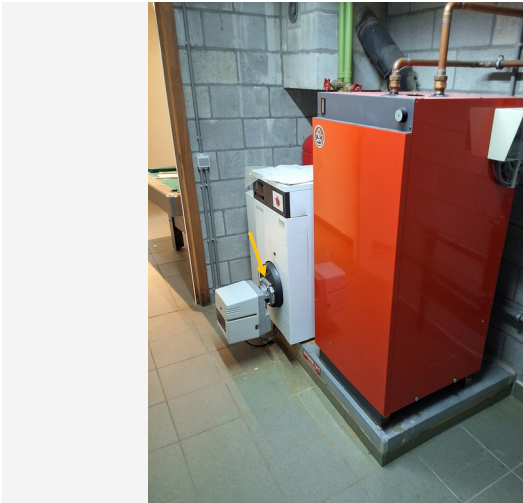
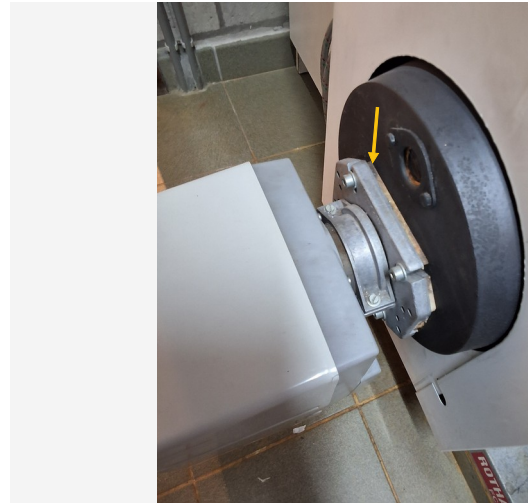
## Fiche 9: Pakking CV-ketel

Geen asbest

| # | Type | Referentie | Resultaat |
|---|---|---|---|
| 9.1 | Puntmonster | 3 | Geen asbest |

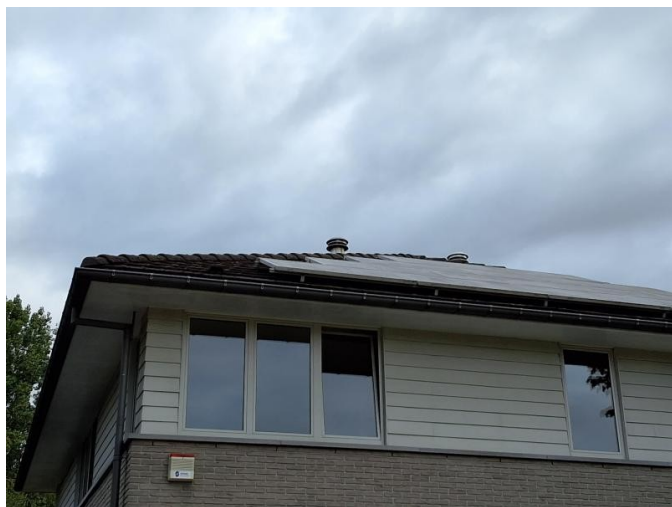
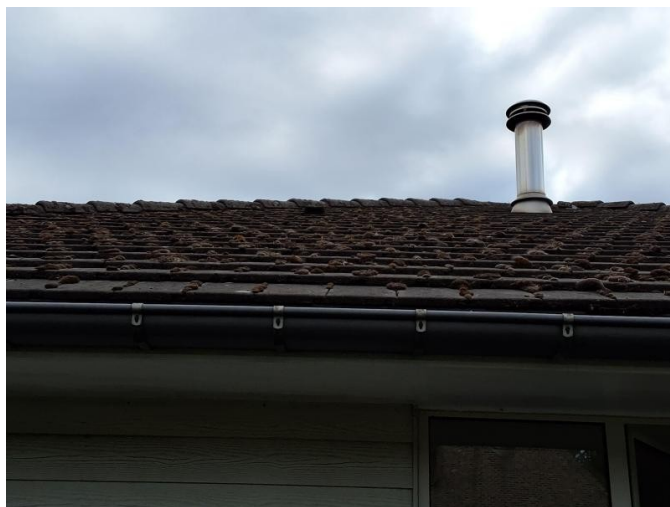
### Fiche 10: Dakbedekking bestaande uit pannen (niet verdacht)

| Beschrijving | Notitie | Terug te vinden op plannen |
|---|---|---|
| Fiche 10: Dakbedekking bestaande uit pannen (niet verdacht) | De dakbedekking is niet-asbestverdacht. | Plan 1.10: Doorsende<br>Plan 1.11: Voorgevel |

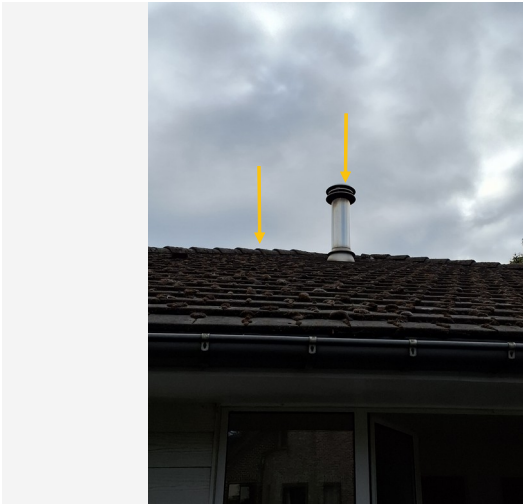
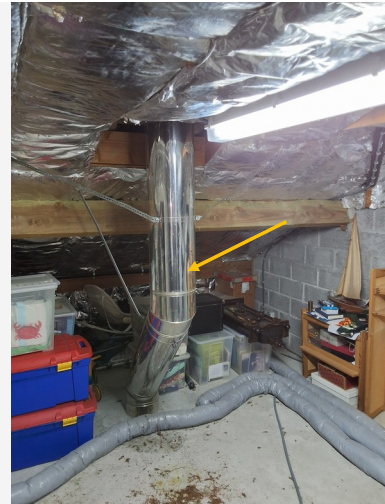
## Fiche 11: Schouwen (niet-asbestverdacht)

| Beschrijving | Notitie | Terug te vinden op plannen |
|---|---|---|
| Fiche 11: Schouwen (niet-asbestverdacht) | Via het inspectieluik is geen asbestverdacht materiaal vastgesteld nog zijn er zichtbare asbestcement buizen zichtbaar via de schouwhoed. Laat dit echter nakijken bij werken voor zekerheid. | Plan 1.10: Doorsende<br>Plan 1.11: Voorgevel |

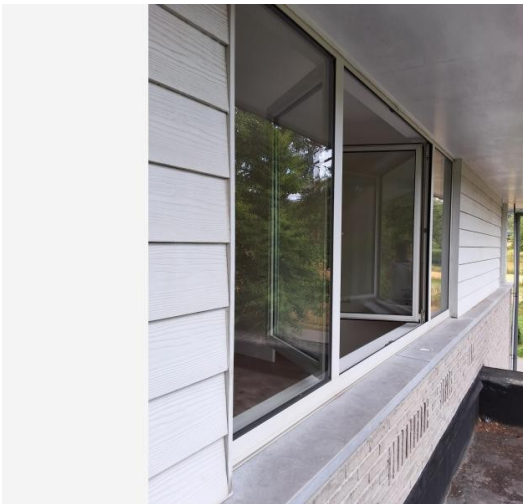
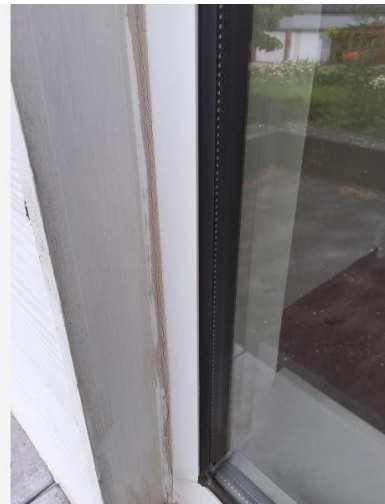
## Fiche 12: Kit aan de ramen (niet-asbestverdacht)

| Beschrijving | Notitie | Terug te vinden op plannen |
|---|---|---|
| Fiche 12: Kit aan de ramen (niet-asbestverdacht) | De kit aan de ramen is niet asbestverdacht. | - |

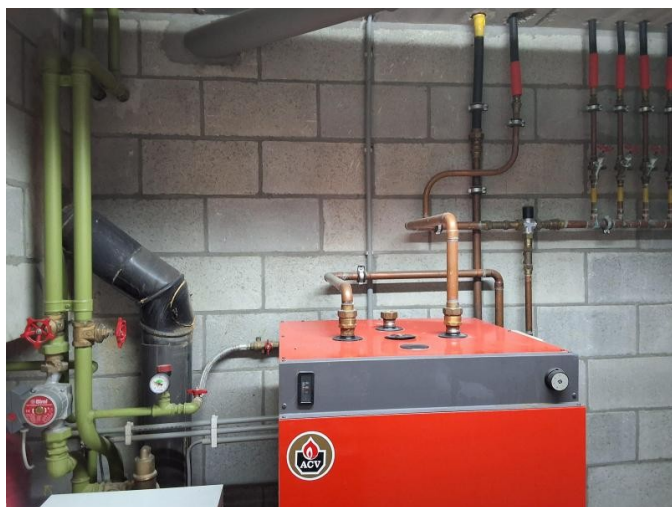
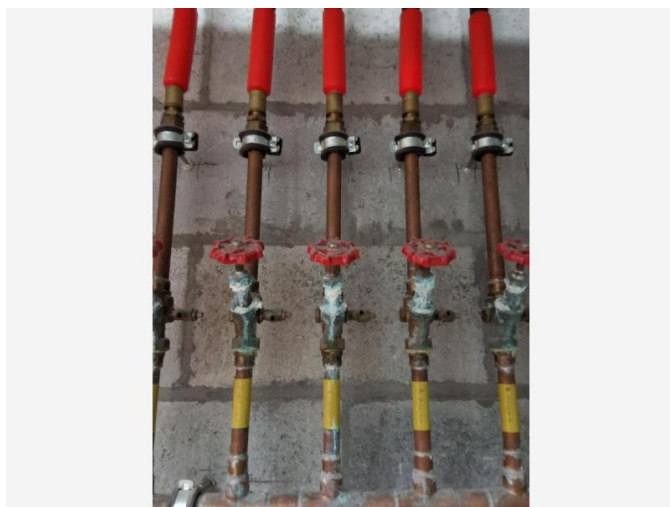
### Fiche 13: Leidingisolatie (niet aanwezig)

| Beschrijving | Notitie | Terug te vinden op plannen |
|---|---|---|
| Fiche 13: Leidingisolatie (niet aanwezig) | Er is geen asbestverdachte leidingisolatie aanwezig. | - |
