# Asbestinventarisatetest

Romeinsesteenweg 13D, 1800 Vilvoorde

Attestnummer : **20250115-000218.000**

Uitgegeven op : **15.01.2025**

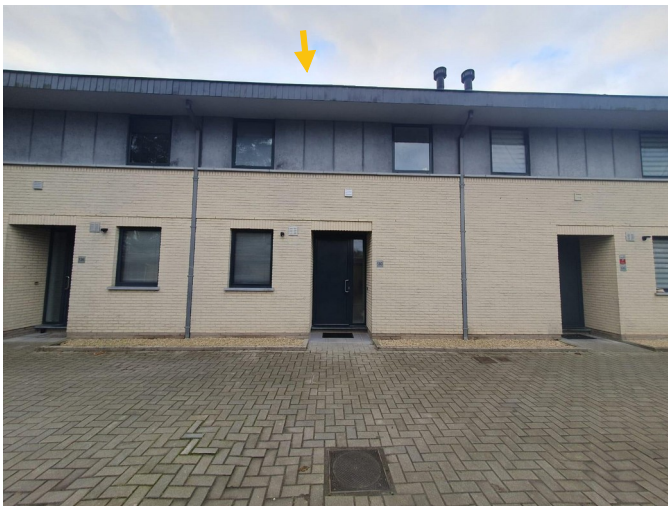
*Situeringsfoto*

**Reden:** Er is geen volledige risicobeoordeling mogelijk

**Uitleg van de asbestdeskundige:** De zolder (Ruimte onder het dak) is niet toegankelijk en bijgevolg niet inspecteerbaar in het kader van een niet destructief onderzoek.

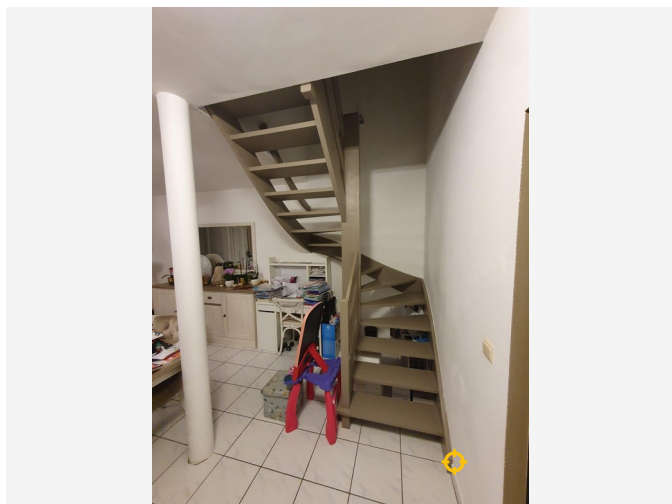
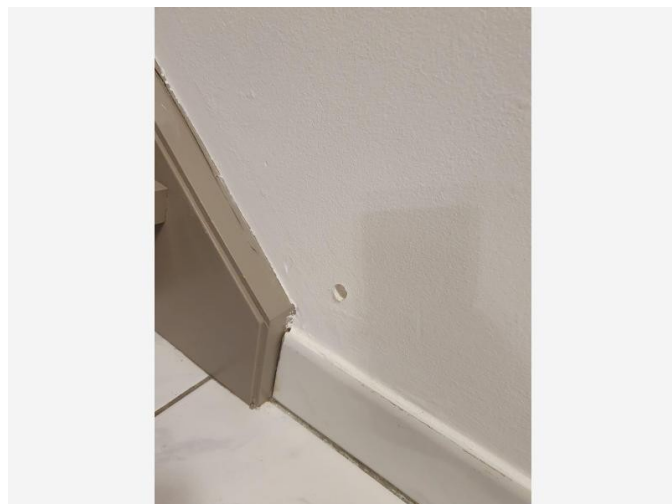
## Fiche 2: Pleisterwerk muren

Geen asbest

| # | Type | Referentie | Resultaat |
|---|---|---|---|
| 2.1 | Mengmonster | RS13D1.1 | Geen asbest |

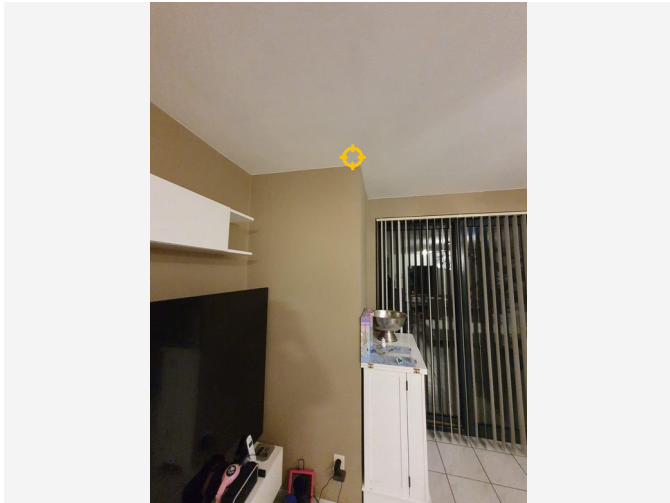
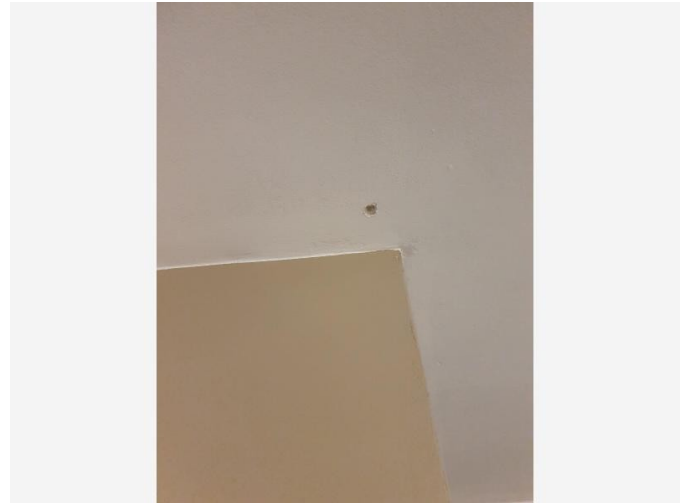
## Fiche 3: Pleisterwerk Plafonds

Geen asbest

| # | Type | Referentie | Resultaat |
|---|---|---|---|
| 3.1 | Mengmonster | RS13D1.2 | Geen asbest |

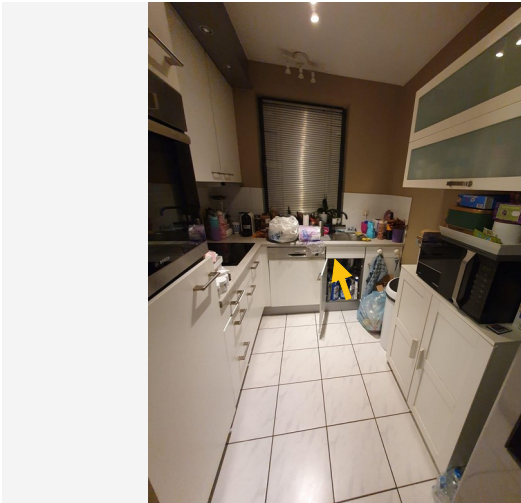
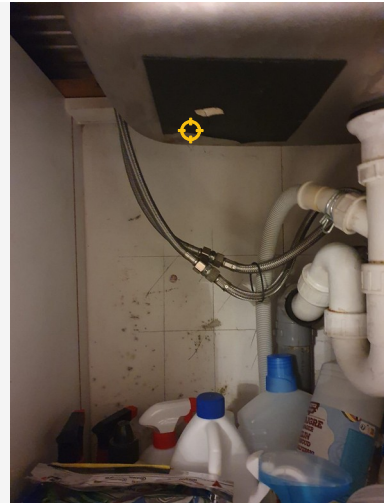
## Fiche 4: Antidreunplaatje

Geen asbest

| # | Type | Referentie | Resultaat |
|---|---|---|---|
| 4.1 | Puntmonster | RS13D1.3 | Geen asbest |
