# Asbestinventarisatetest

Frankrijklaan 23, 3090 Overijse

Attestnummer : 20230927-000026.000

**Niet-asbestveilig**

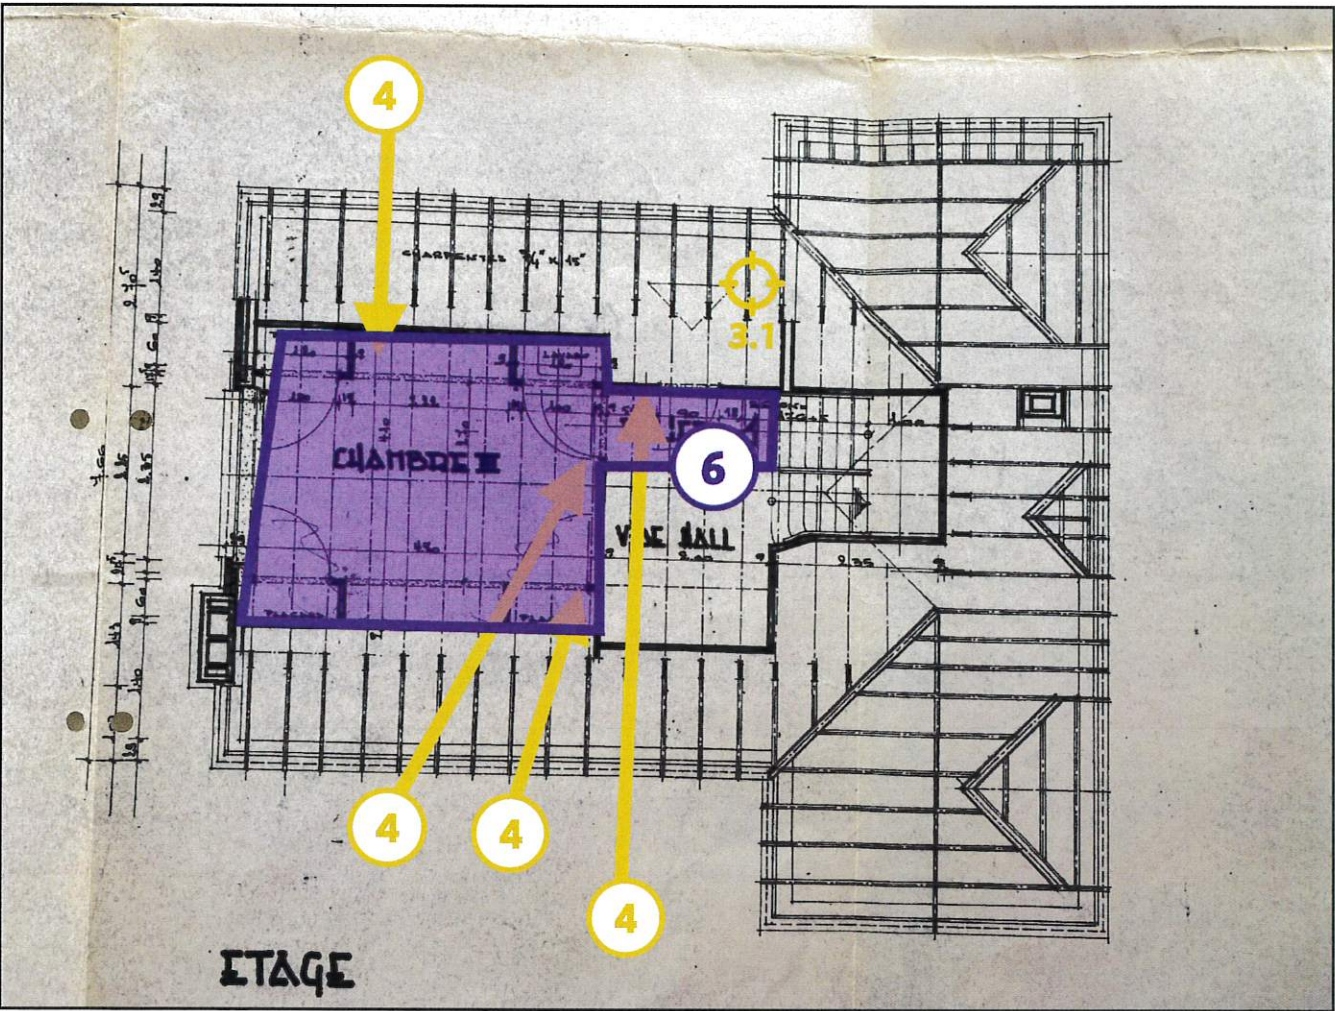
# Plan 1.1: Bovenste verdieping

| Beschrijving | Type | Actie |
|---|---|---|
| 3. Onderdak | Asbestmateriaal | Zorgvuldig beheren |
| 4. Bakeliet licht schakelaars ed | Asbestmateriaal | Zorgvuldig beheren |

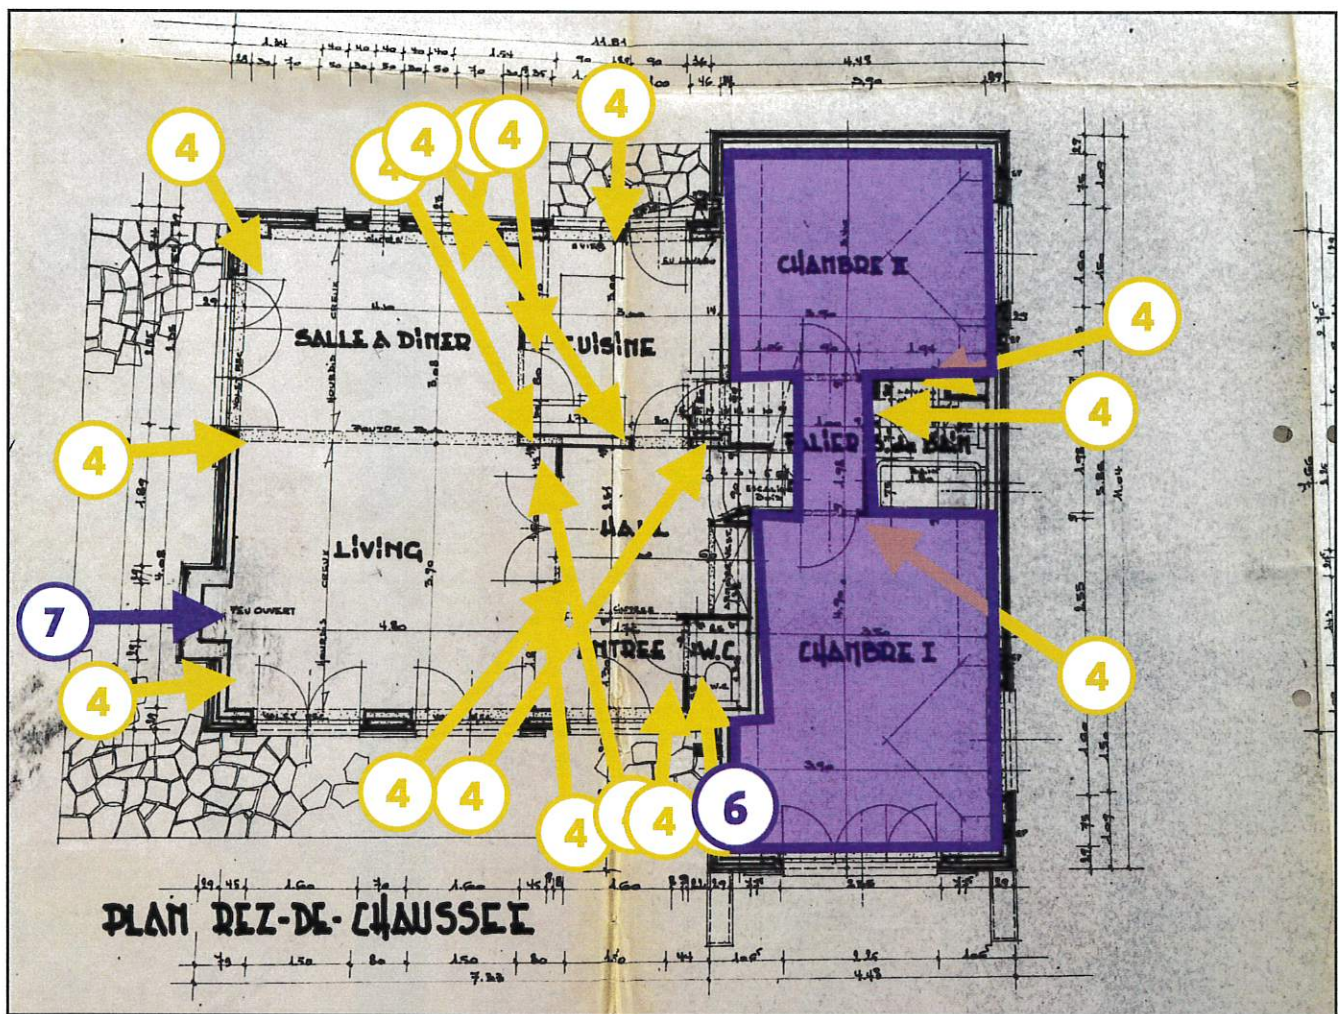
## Plan 1.3: Gelijkvloers en tussenverdiep

| Beschrijving | Type | Actie |
|---|---|---|
| 4. Bakeliet licht schakelaars ed | Asbestmateriaal | Zorgvuldig beheren |

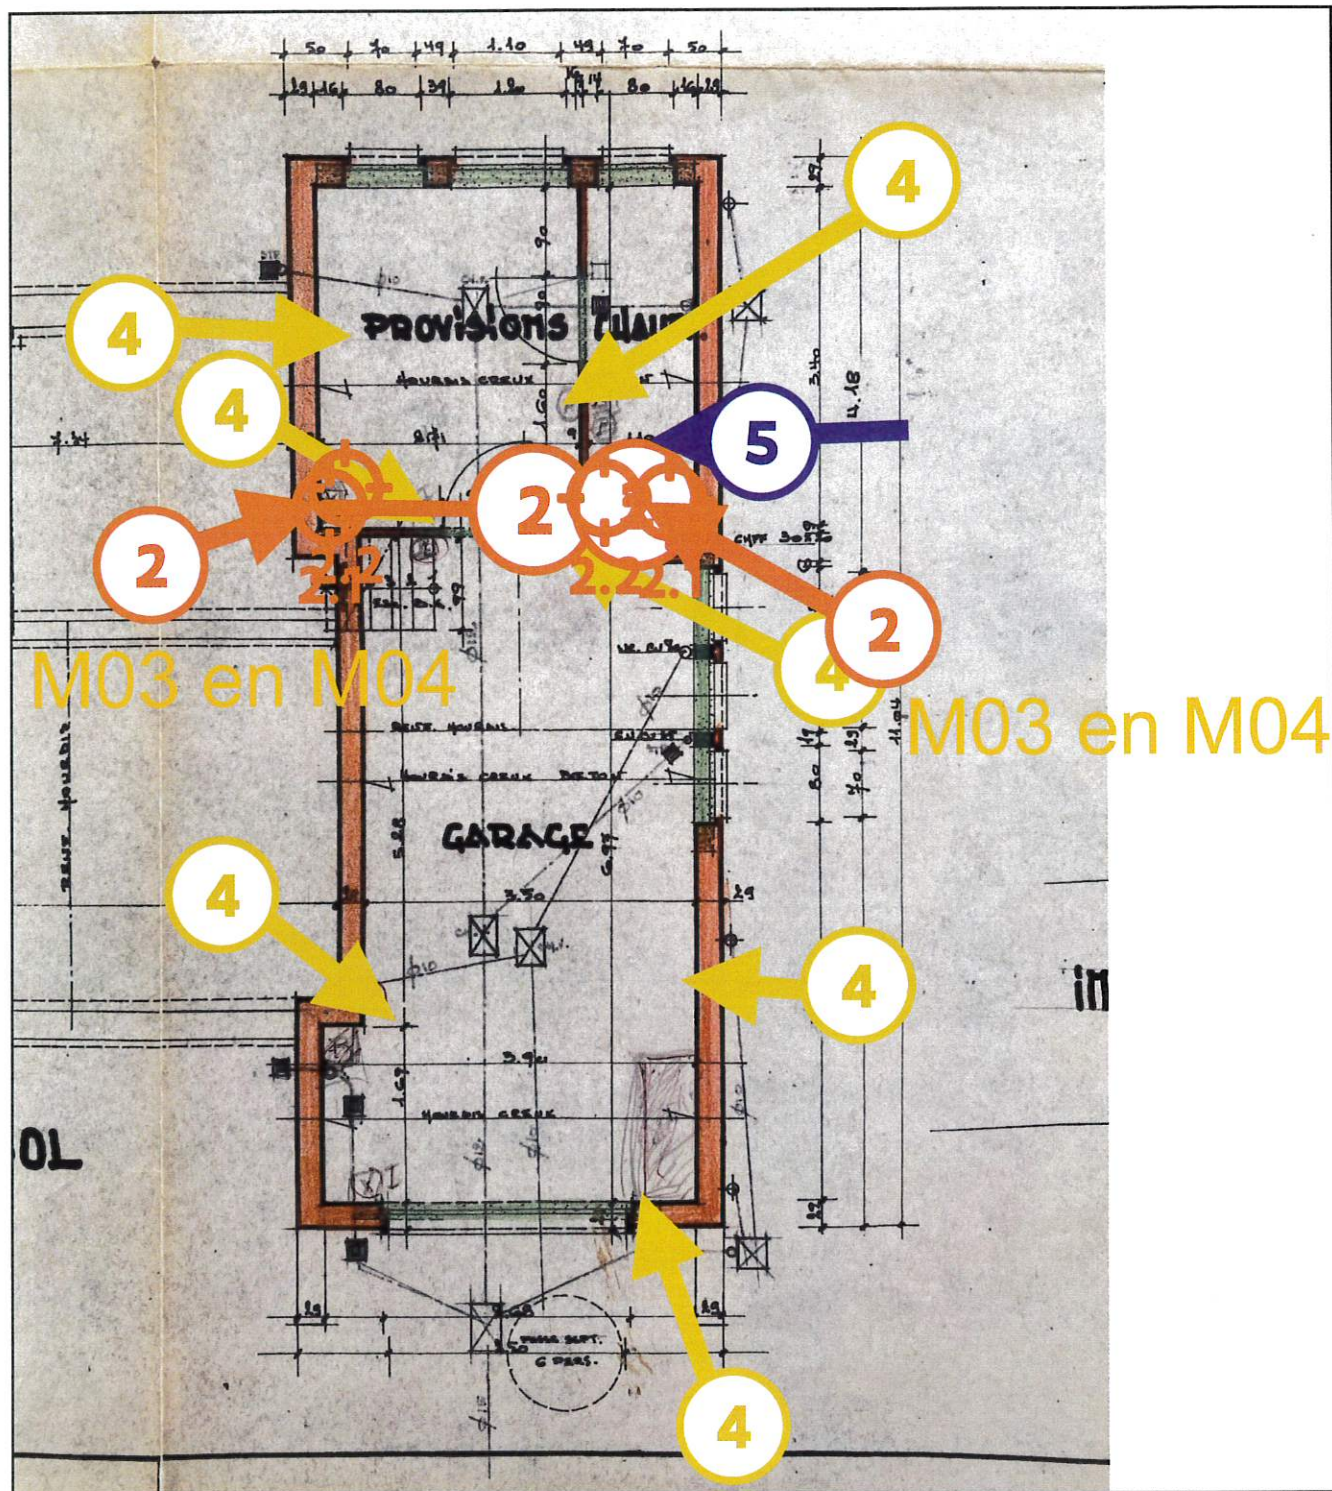
## Plan 1.6: Kelder

| 2. Leidingisolatie in stookruimte en provisiekelder | Asbestmateriaal | Verwijderen |
| 4. Bakeliet licht schakelaars ed | Asbestmateriaal | Zorgvuldig beheren |

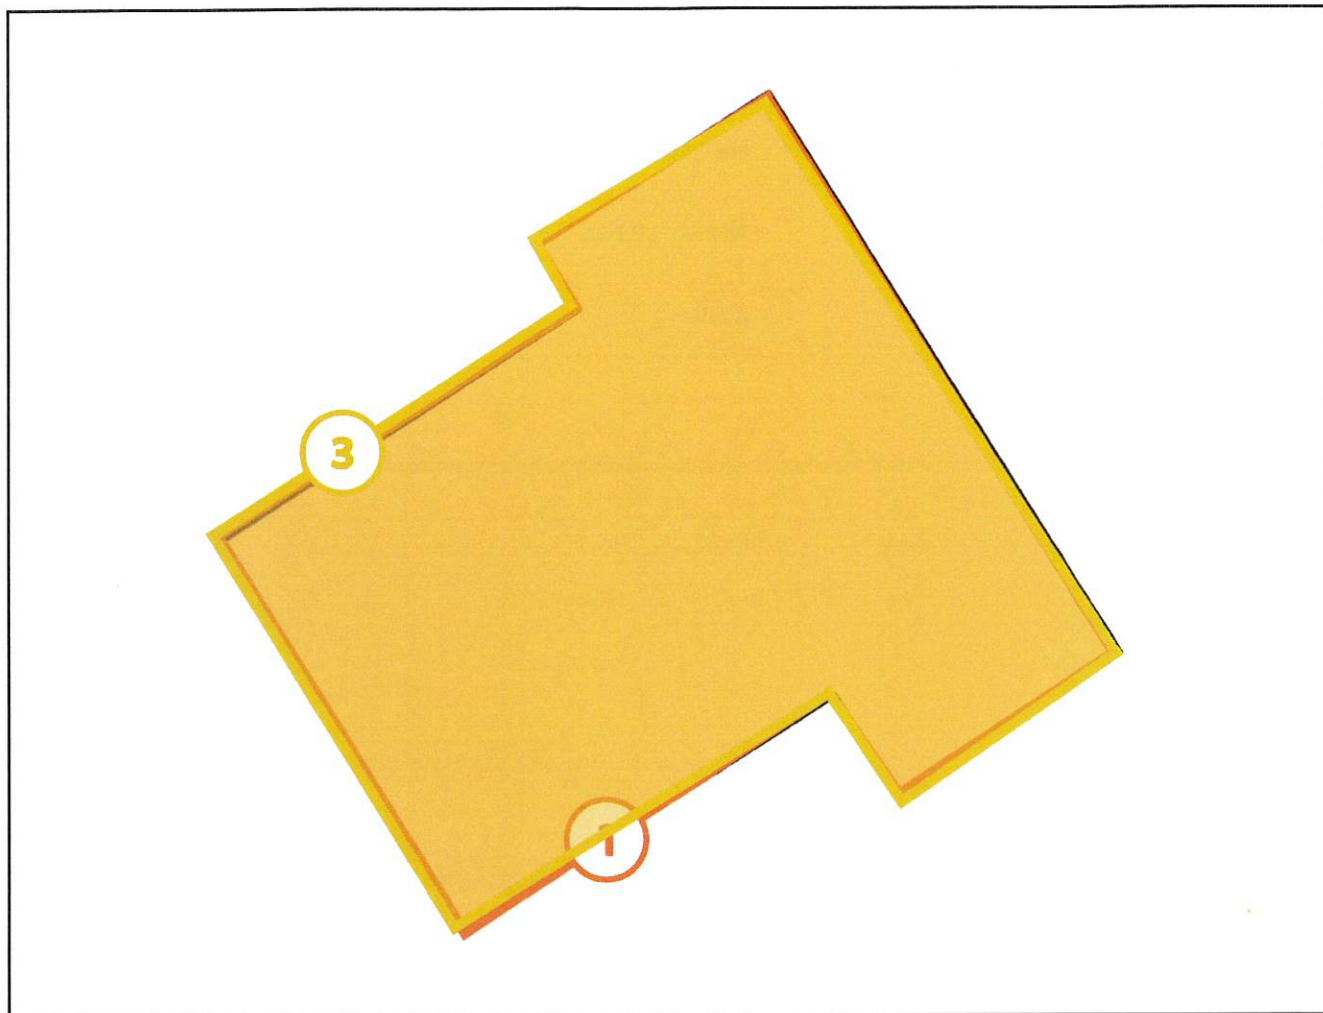
## Plan 1.7: Dakplan

| Beschrijving | Type | Actie |
|---|---|---|
| 1. Dakbedekking | Asbestmateriaal | Verwijderen |
| 3. Onderdak | Asbestmateriaal | Zorgvuldig beheren |

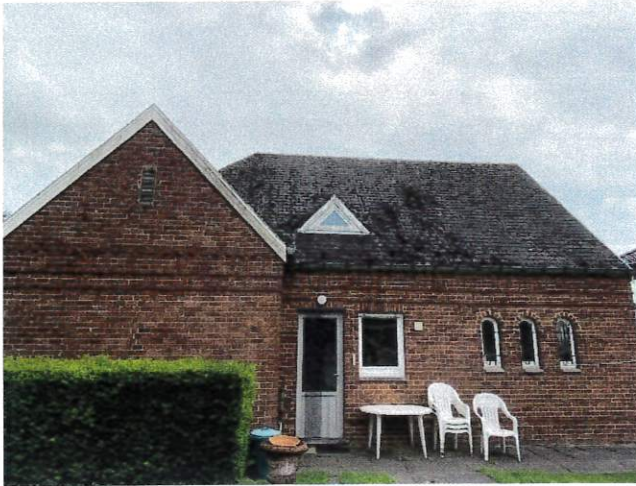
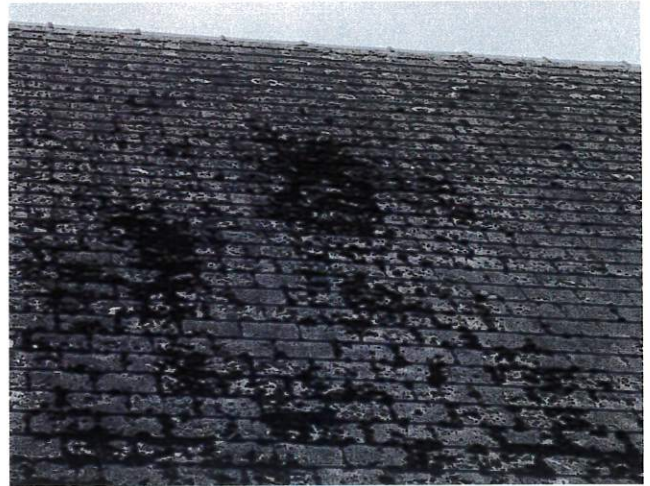
## Fiche 1: Dakbedekking

| Eindbeoordeling materiaalarisico | Verhoogd materiaalarisico en/of verhoogde kans op vezelvrijgave |

| Asbestsoort (vezeltype) | Crocidoliet aanwezig |
| Toestand van het materiaal | Matig beschadigd, matig verweerd |

| <b>Opmerking</b> | Een stukje lei werd afgebroken en de asbestvezels waren visueel zichtbaar. |

Verwijderen

- Zorg voor een veilig beheer. Vermijd het beschadigen van het asbestmateriaal. Controleer de toestand jaarlijks op wijzigingen.

- Eenvoudige handelingen: mag via doe-het-zelf of door werknemer(s) met opleidingsattest eenvoudige handelingen  
Hechtgebonden buitentoepassing. Vermijd het breken van leien. Draag beschermende kledij en adembescherming. Verpak en voer af volgens de voorschriften van uw containerpark.

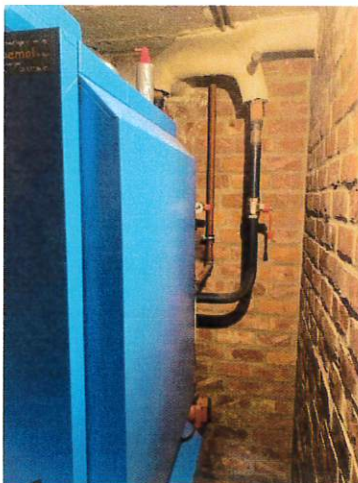
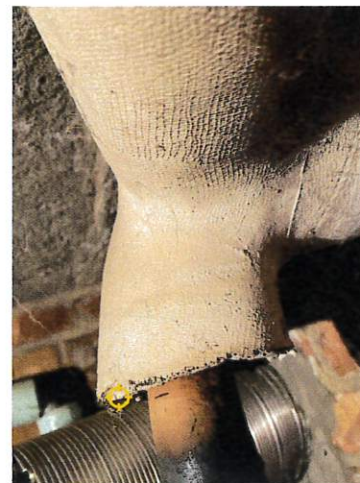
## Fiche 2: Leidingisolatie in stookruimte en provisiekelder

| Eindbeoordeling materiaalrisico | Verhoogd materiaalrisico en/of verhoogde kans op vezelvrijgave |

| Asbestsoort (vezeltype) | Amfibool aanwezig, uitgezonderd crocidoliet |
| Asbestconcentratie | Hoog ( $\geq 50\%$ ) |
| Toestand van het materiaal | Licht beschadigd, licht verweerd. Intact materiaal type Pical – asbestboard of categorie III 'gebondenheid' |

| # | Type | Referentie | Resultaat |
|---|---|---|---|
| 2.1 | Mengmonster | M03 | Amosiet |
| 2.2 | Mengmonster | M04 | Amosiet |

Verwijderen

- Zorg voor een veilig beheer. Vermijd het beschadigen van het asbestmateriaal. Controleer de toestand jaarlijks op wijzigingen.
- Verwijder dit asbestmateriaal zo snel mogelijk. Volg de toestand goed op.

- Hermetische zone (erkend asbestverwijderaar)  
Het betreft een niet-hechtgebonden binnentoepassing met hoge asbest concentratie. In de wasplaats bevindt de isolatie zich in zeer goede staat. In de stookruimte echter is blootstelling aan asbestvezels mogelijk. Betreedt deze ruimte zo weinig mogelijk. Deze isolatie mag enkel verwijderd worden door een erkend asbestverwijderaar onder het principe van hermetische zone.

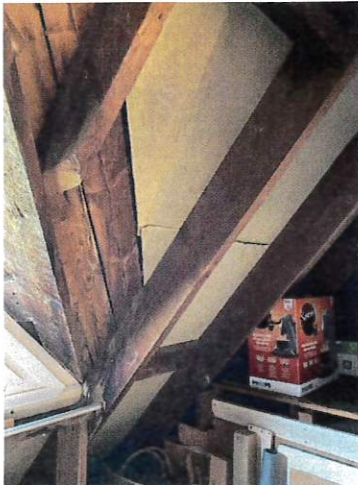
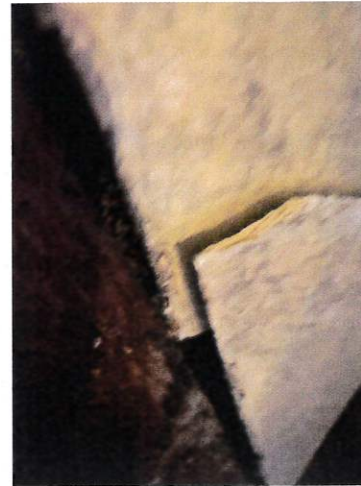
## Fiche 3: Onderdak

| Eindbeoordeling materiaalisico | Zeer laag materiaalisico en/of zeer lage kans op vezelvrijgave |

| Asbestsoort (vezeltype) | Alleen chrysotiel |
| Toestand van het materiaal | Licht beschadigd, licht verweerd. Intact materiaal type Pical – asbestboard of categorie III 'gebondenheid' |

| # | Type | Referentie | Resultaat |
|---|---|---|---|
| 3.1 | Puntmonster | M05 | Chrysotiel |

Zorgvuldig beheren

- Zorg voor een veilig beheer. Vermijd het beschadigen van het asbestmateriaal. Controleer de toestand jaarlijks op wijzigingen.

- Eenvoudige handelingen: mag via doe-het-zelf of door werknemer(s) met opleidingsattest eenvoudige handelingen  
Hechtgebonden toepassing in redelijk goede staat. Bij werken aan het dak (vervangen leien) is het aanbevolen ook deze toepassing mee te verwijderen. Vermijd het breken van de platen. Verpak en voer af volgens de voorschriften van uw containerpark.

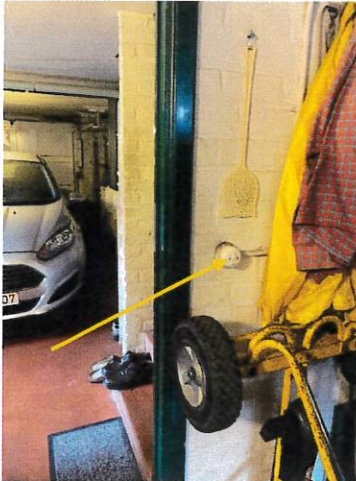
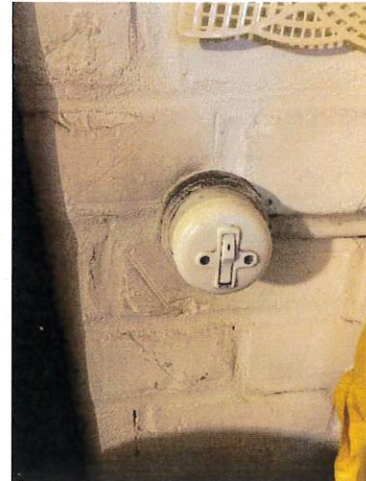
## Fiche 4: Bakeliet licht schakelaars ed

| Eindbeoordeling materiaalarisico | Laag materiaalarisico en/of verlaagde kans op vezelvrijgave |

| Asbestsoort (vezeltype) | Crocidoliet aanwezig |
| Toestand van het materiaal | Onbeschadigd, niet verweerd |

Zorgvuldig beheren

- Zorg voor een veilig beheer. Vermijd het beschadigen van het asbestmateriaal. Controleer de toestand jaarlijks op wijzigingen.

- Eenvoudige handelingen: mag via doe-het-zelf of door werknemer(s) met opleidingsattest eenvoudige handelingen  
Hechtgebonden binnentoepassing in goede staat. Vervang ten gepaste tijde. Verpak en voer af volgens de voorschriften van uw containerpark.

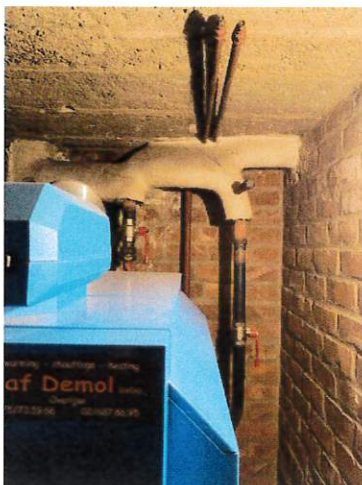
## Fiche 5: Verwarmingsketel

De ketel dateert van 1999. In dat bouwjaar werd in dat type ketel geen asbest meer gebruikt.

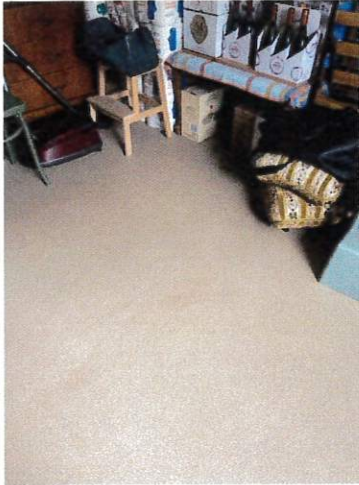
## Fiche 6: Vinylvloeren

De vinylvloeren werden onderzocht en niet asbest verdacht bevonden.

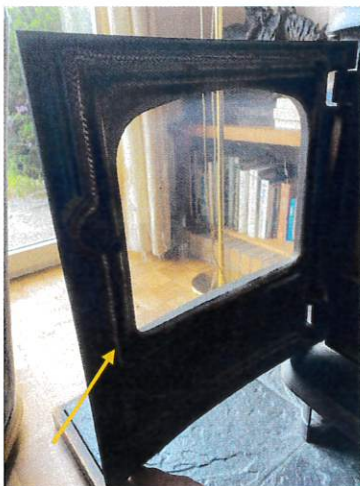
## Fiche 7: Dichtingskoord houtkackel leefruimte

De dichtingskoord werd onderzocht en niet asbest verdacht bevonden.

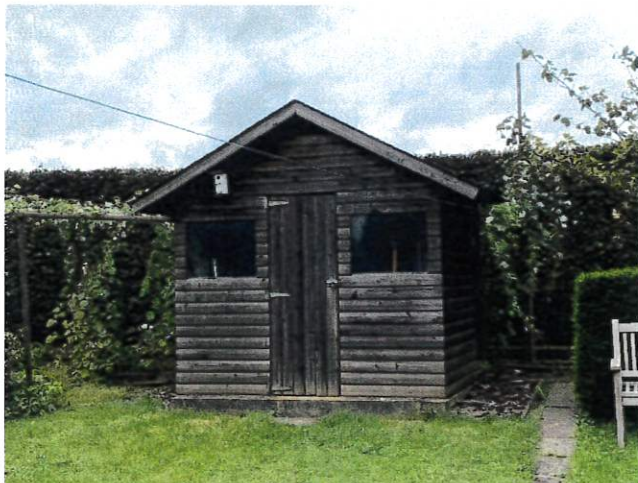
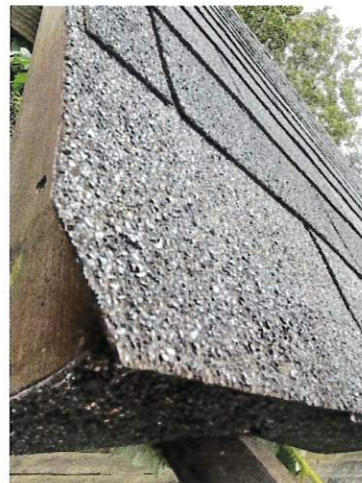
## Fiche 8: Dakbedekking tuinhuis

Geen asbest

| # | Type | Referentie | Resultaat |
|---|---|---|---|
| 8.1 | Puntmonster | M06 | Geen asbest |

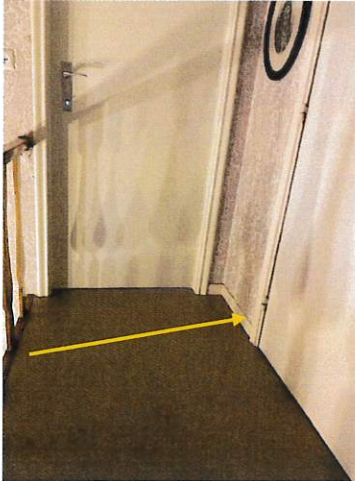
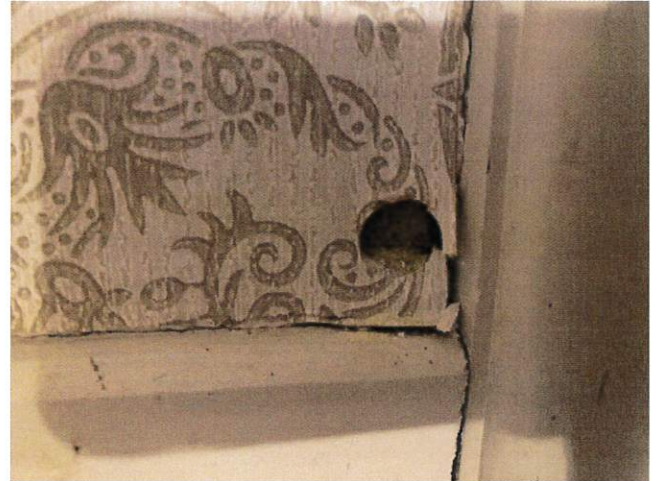
## Fiche 9: Wandpleister

Geen asbest

| # | Type | Referentie | Resultaat |
|---|---|---|---|
| 9.1 | Mengmonster | M01 | Geen asbest |

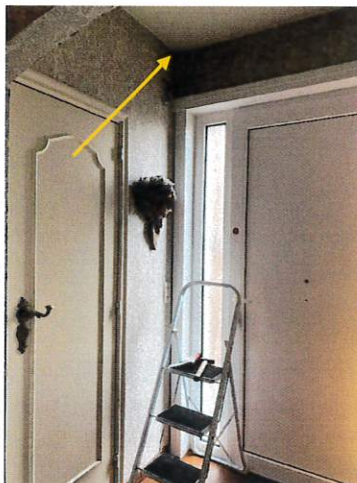
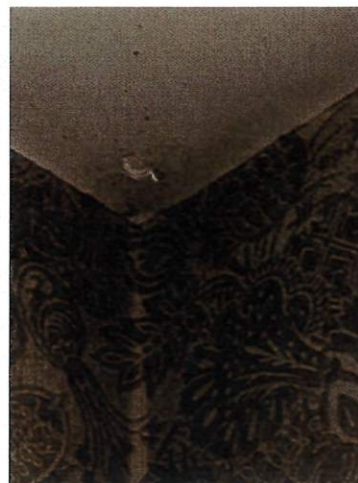
## Fiche 10: Plafondpleister

Geen asbest

| # | Type | Referentie | Resultaat |
|---|---|---|---|
| 10.1 | Mengmonster | M02 | Geen asbest |
