# Asbestinventarisatattest

Dorpstraat 564, 3061 Bertem

Attestnummer : 20260729-000129.000

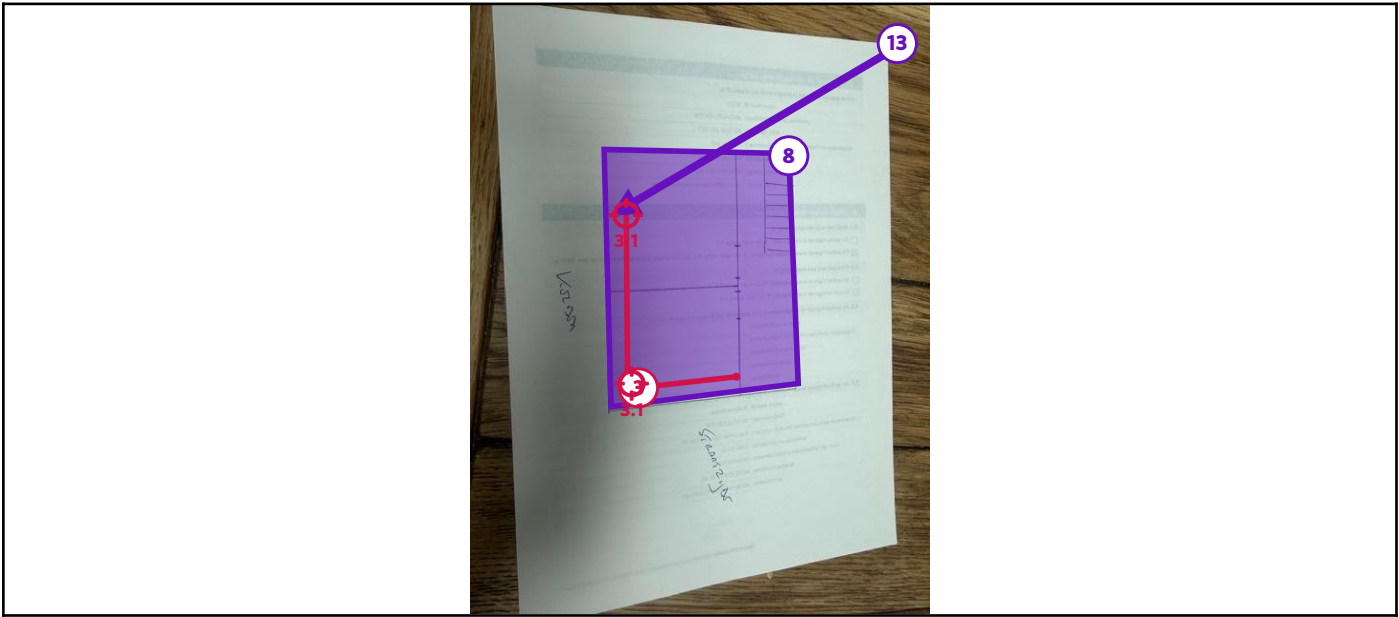
# Plan 1.1: Grondplan kelder

| Beschrijving | Type | Actie |
|---|---|---|
| 3. Leidingisolatie bochten | Asbestmateriaal | Dringend verwijderen |

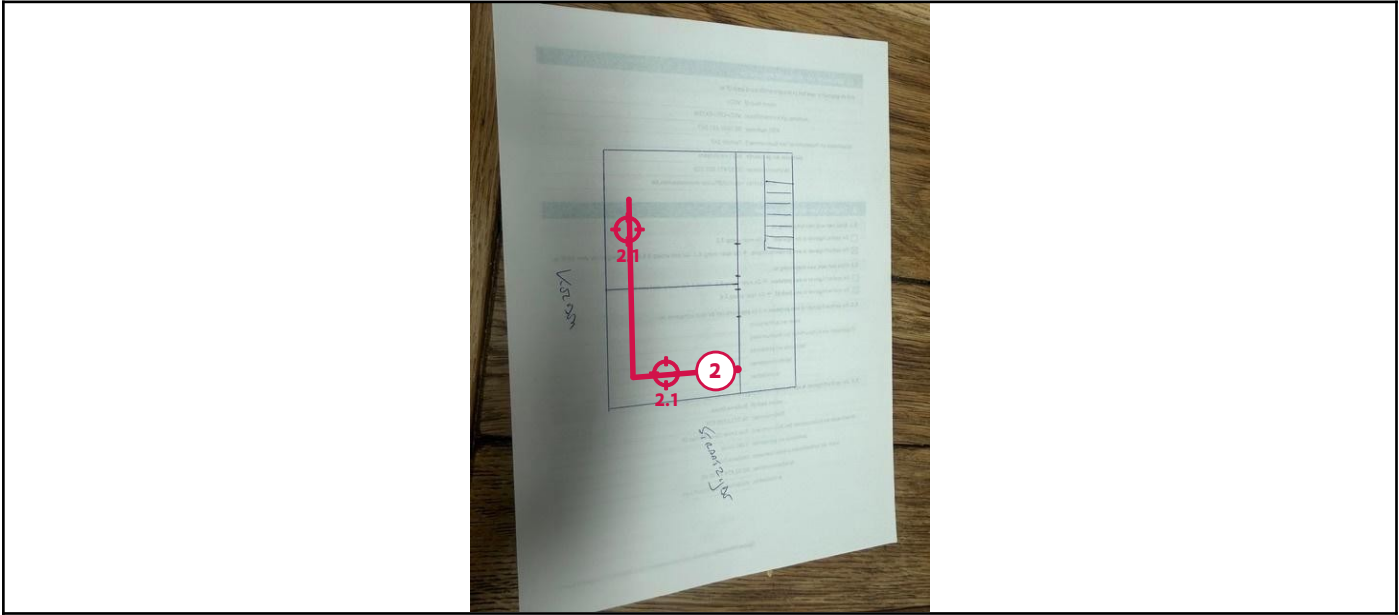
# Plan 1.2: Grondplan kelder

| Beschrijving | Type | Actie |
|---|---|---|
| 2. Leidingisolatie rechte stukken | Asbestmateriaal | Dringend verwijderen |

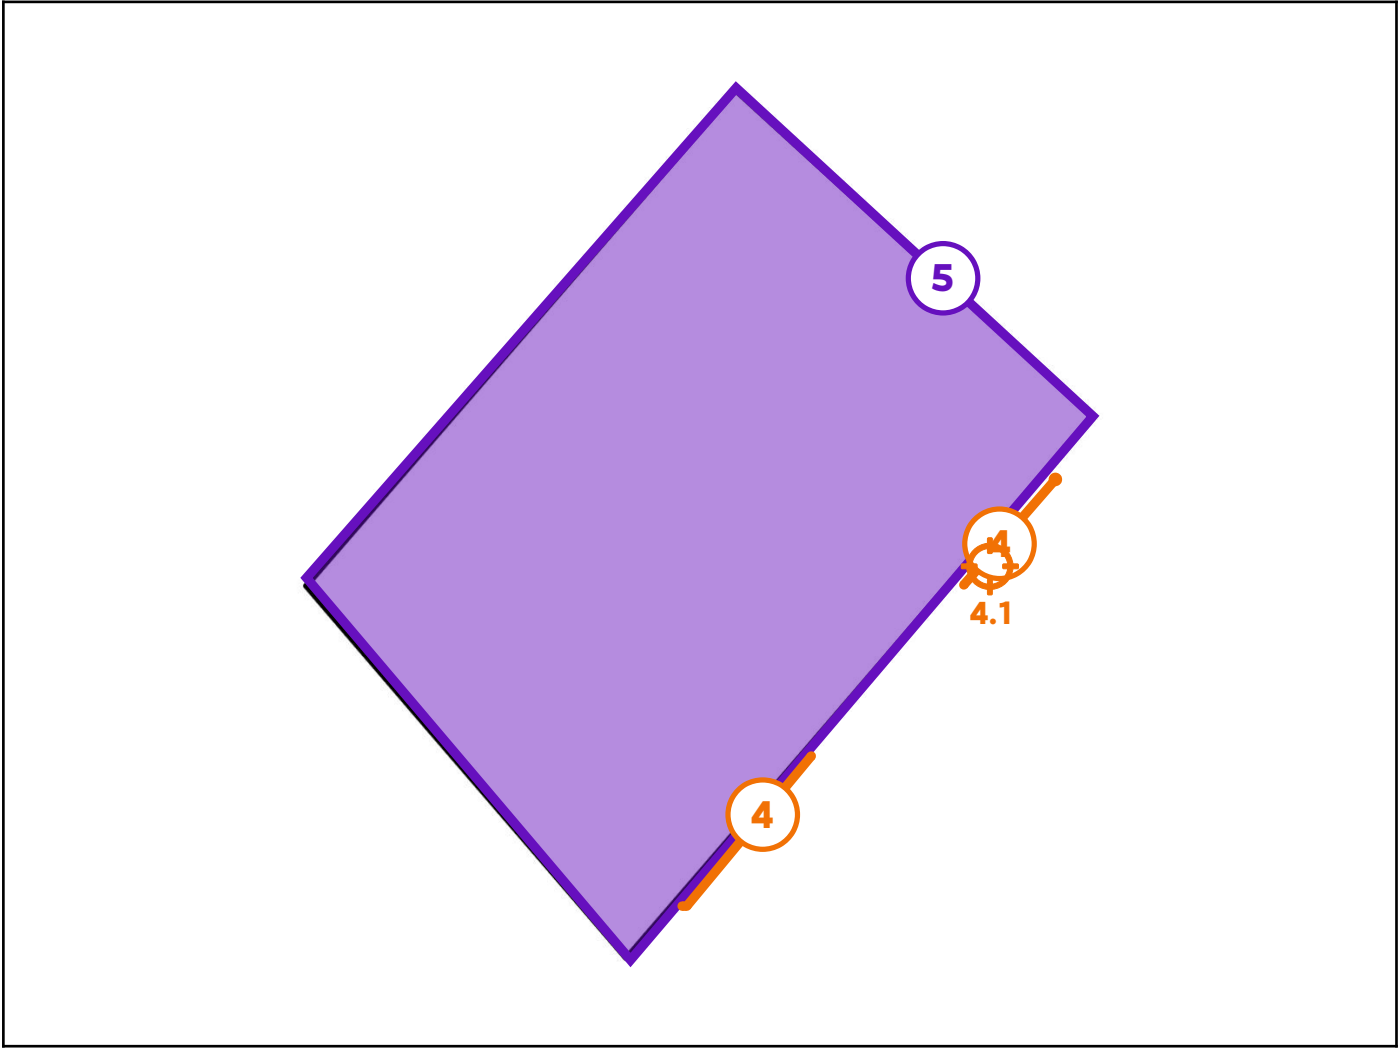
# Plan 3.1: Grondplan tuinberging

| Beschrijving | Type | Actie |
|---|---|---|
| 4. Mastiek raam tuinberging | Asbestmateriaal | <div>Verwijderen</div> |
| 5. De tuinberging | Beperking | - |

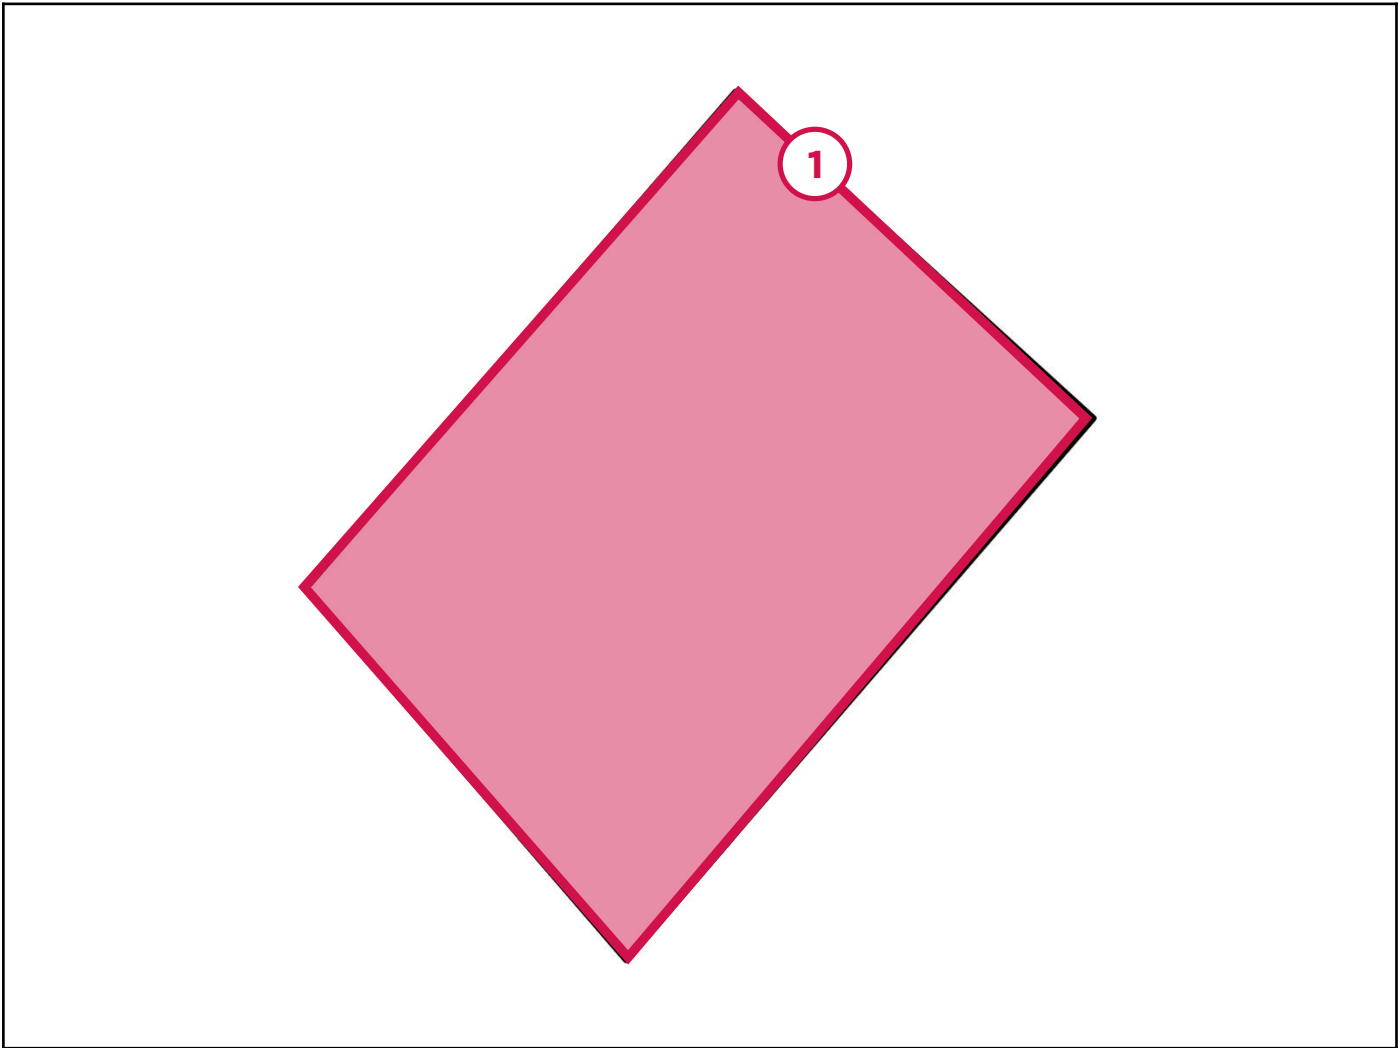
## Plan 3.2: Dakplan tuinberging

| Beschrijving | Type | Actie |
|---|---|---|
| 1. Golfplaten | Asbestmateriaal | Dringend verwijderen |

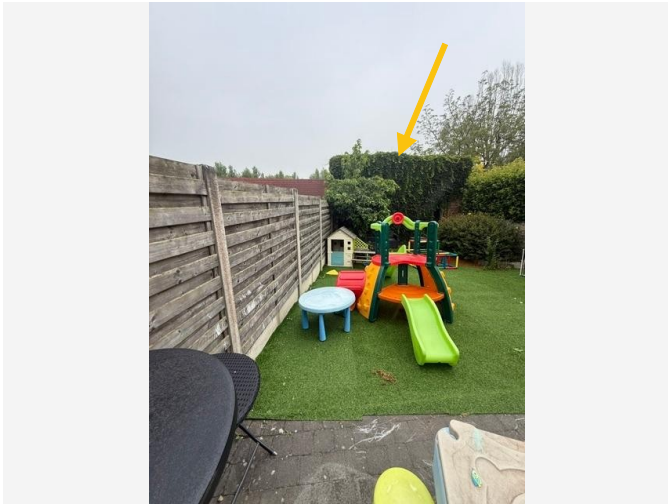
Het asbestmateriaal valt onder de mijlpaal van 2034.

**Dringend verwijderen**

| Eindbeoordeling materiaalrisico | Hoog materiaalrisico en/of hoge kans op vezelvrijgave |

| Gebondenheid | Categorie 1: hechtgebonden in oorsprong |
| Asbestsoort (vezeltype) | Crocidoliet aanwezig |
| Toestand van het materiaal | Matig beschadigd, matig verweerd |

| Beschrijving | Golfplaten |
| Asbestmateriaal | Dak- en gevelbekleding - Golfplaat |

- Hemelwater dat afspoelt van asbestcement daken of gevels kan asbestdeeltjes bevatten. Gebruik het enkel voor gesloten circuits (bv. spoelen toiletten). Reinig na het vervangen van het dak of de gevel de dakgoten en regenwaterput of -ton om asbesthoudend sediment of slib te verwijderen

- Eenvoudige handelingen: mag via doe-het-zelf of door werknemer(s) met opleidingsattest eenvoudige handelingen  
Deze toepassing is een hechtgebonden toepassing en mag zelf verwijderd worden of door werknemers met een opleidingsattest eenvoudige handelingen. Indien men dit zelf verwijderd, moet men wel voorzien zijn van de minimum aan persoonlijke beschermingsmiddelen zoals een FFP3 stofmasker, een wegwerpooverall type 5/6, wegwerphandschoenen en wegwerp schoenvertrekken of afwasbare werkbottines. De asbesthoudende golfplaten licht bevochtigen om asbeststof verspreiding tegen te gaan. Niet zagen of slijpen in de golfplaten, zo weinig mogelijk breken! Na het verwijderen, de asbesthoudende golfplaten dubbel verpakken in dikke, gelabelde plasticfolie en binnen brengen bij een erkend asbestinzamelaar. Na beëindiging van de werken, de PBM's ook dubbel verpakken in gelabelde plasticzakken en mee binnen brengen bij de asbestinzamelaar als asbestafval. Zie site OVAM voor de vigerende wetgeving.

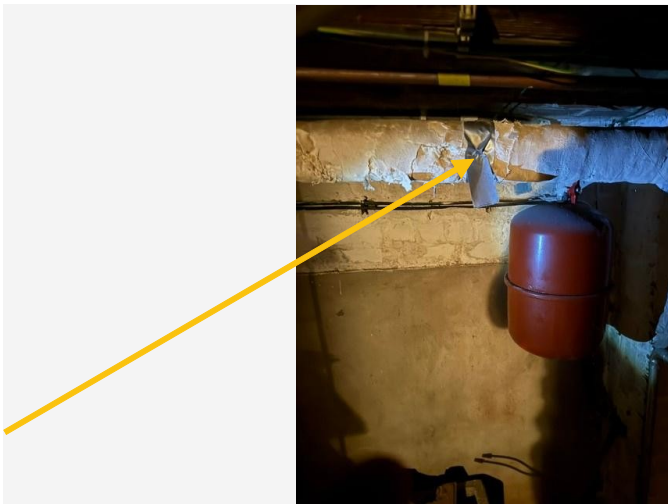
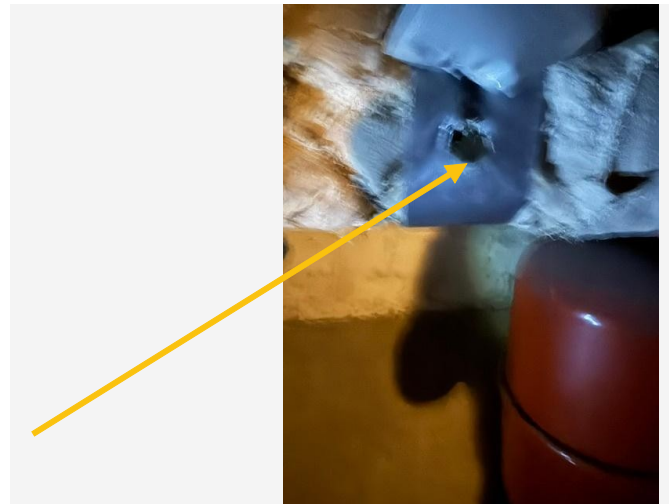
Het asbestmateriaal valt onder de mijlpaal van 2034.

**Dringend verwijderen**

| Eindbeoordeling materiaalrisico | Hoog materiaalrisico en/of hoge kans op vezelvrijgave |

| Gebondenheid | Categorie 2: niet-hechtgebonden met matrix |
| Asbestsoort (vezeltype) | Amfibool aanwezig, uitgezonderd crocidoliet |
| Toestand van het materiaal | Zwaar beschadigd, zwaar verweerd |

| # | Type | Referentie | Resultaat |
|---|---|---|---|
| 2.1 | Mengmonster | id2/2026/A44 | Chrysotiel, Amosiet |

| Beschrijving | Leidinisolatie rechte stukken |

- Sluit de ruimte luchtdicht af en vermijd het betreden van de ruimte.
- Verwijder dit asbestmateriaal zo snel mogelijk. Volg de toestand goed op.

- Hermetische zone (erkend asbestverwijderaar)  
Dit is een toepassing met amfibole vezels, die enkel verwijderd mag worden door een erkend asbestverwijderaar onder hermetische zone, wegens het sterk vezelvrijstellend karakter. De werkzone wordt luchtdicht afgesloten en in onderdruk geplaatst, waarna de asbesthoudende isolatiepleister bevochtigd, manueel verwijderd wordt en afgevoerd als asbestafval. Na de werken volgt een grondige reiniging en vrijgavemeting (luchtmeting), conform de geldende regelgeving en OVAM-richtlijnen. Zie site OVAM voor meer info en de vigerende wetgeving.

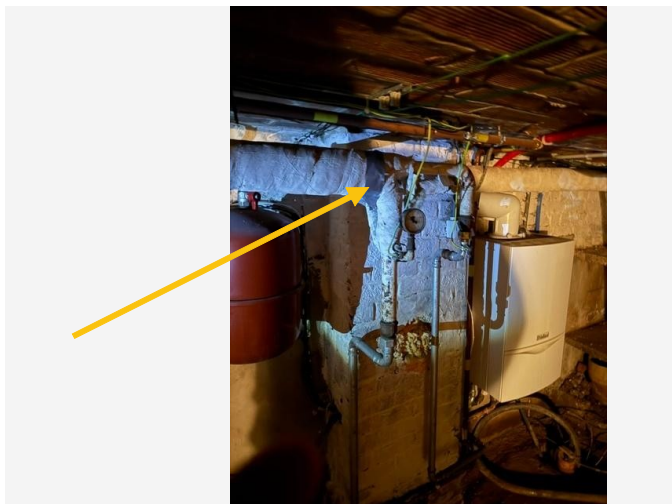
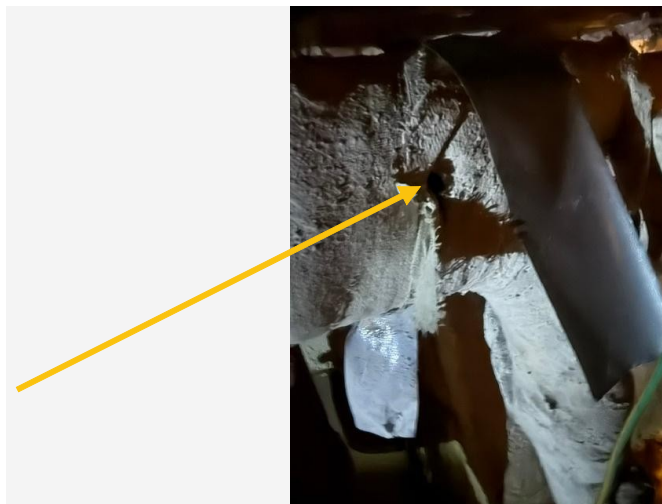
Het asbestmateriaal valt onder de mijlpaal van 2034.

**Dringend verwijderen**

| Eindbeoordeling materiaalsrisico | Hoog materiaalsrisico en/of hoge kans op vezelvrijgave |

| Gebondenheid | Categorie 2: niet-hechtgebonden met matrix |
| Asbestsoort (vezeltype) | Amfibool aanwezig, uitgezonderd crocidoliet |
| Toestand van het materiaal | Zwaar beschadigd, zwaar verweerd |

| # | Type | Referentie | Resultaat |
|---|---|---|---|
| 3.1 | Mengmonster | id1/2026/A44 | Chrysotiel, Amosiet |

| Beschrijving | Leidingisolatie bochten |

- Sluit de ruimte luchtdicht af en vermijd het betreden van de ruimte.
- Verwijder dit asbestmateriaal zo snel mogelijk. Volg de toestand goed op.

- Hermetische zone (erkend asbestverwijderaar)  
Dit is een toepassing met amfibole vezels, die enkel verwijderd mag worden door een erkend asbestverwijderaar onder hermetische zone, wegens het sterk vezelvrijstellend karakter. De werkzone wordt luchtdicht afgesloten en in onderdruk geplaatst, waarna de asbesthoudende isolatiepleister bevochtigd, manueel verwijderd wordt en afgevoerd als asbestafval. Na de werken volgt een grondige reiniging en vrijgavemeting (luchtmeting), conform de geldende regelgeving en OVAM-richtlijnen. Zie site OVAM voor meer info en de vigerende wetgeving.

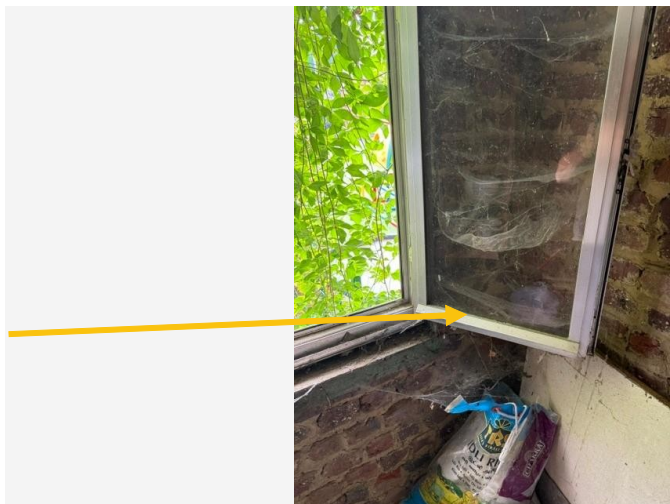
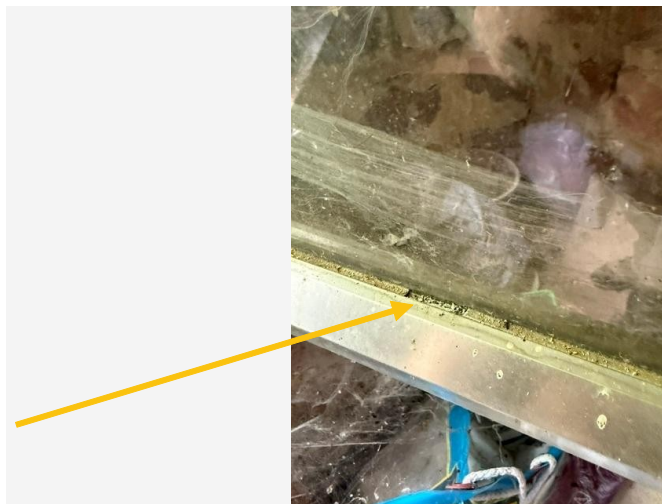
Het asbestmateriaal valt onder de mijlpaal van 2040.

Verwijderen

| Eindbeoordeling materiaalarisico | Verhoogd materiaalarisico en/of verhoogde kans op vezelvrijgave |

| Gebondenheid | Categorie 1: hechtgebonden in oorsprong |
| Asbestsoort (vezeltype) | Alleen chrysotiel aanwezig |
| Toestand van het materiaal | Matig beschadigd, matig verweerd |

| # | Type | Referentie | Resultaat |
|---|---|---|---|
| 4.1 | Puntmonster | id5/2026/A44 | Chrysotiel |

| Beschrijving | Mastiek raam tuinberging |

- Scherm in afwachting van verwijdering het asbestmateriaal af van luchtstromingen en verstoring: bijvoorbeeld door het te verpakken, te fixeren, af te dekken, signalisatie - afbakening aan te brengen, ...

- Eenvoudige handelingen: mag via doe-het-zelf of door werknemer(s) met opleidingsattest eenvoudige handelingen  
Deze toepassing is een hechtgebonden toepassing en mag zelf verwijderd worden of door werknemers met een opleidingsattest eenvoudige handelingen. Men moet wel voorzien zijn van de minimum aan persoonlijke beschermingsmiddelen zoals een FFP3 stofmasker, een wegwerpoverall type 5/6, wegwerphandschoenen en wegwerp schoenvertrekken of afwasbare werkbottines. De asbesthoudende mastiek licht bevochtigen om asbeststof verspreiding tegen te gaan. Niet slijpen in de mastiek, maar deze handmatig verwijderen met een breekmes. Na het verwijderen de mastiek dubbel luchtdicht verpakken in dikke, gelabelde plastic zakken en binnen brengen bij een erkend asbestinzamelaar. Na beëindiging van de werken, de PBM's ook dubbel verpakken in gelabelde plasticzakken en mee binnen brengen bij de asbestinzamelaar als asbestafval. Zie site OVAM voor de vigerende wetgeving.
