# Asbestinventarisatetest

Boskee 3, 3061 Bertem

Attestnummer : 20260807-000235.000

**Niet-asbestveilig**

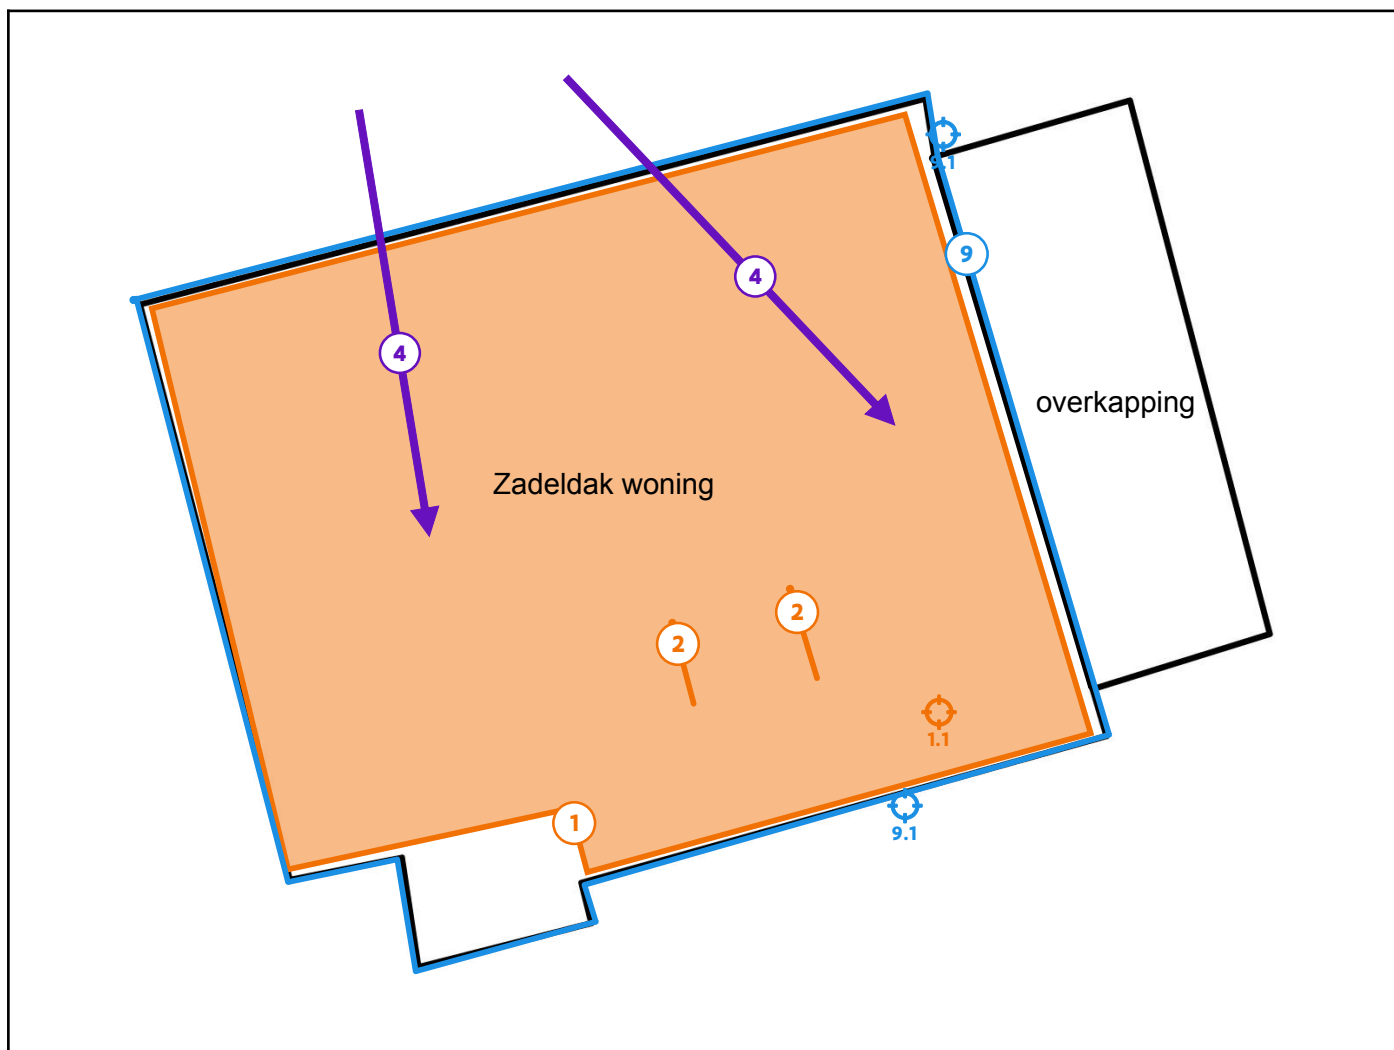
## Plan 1.7: Dak / gevel

| Beschrijving | Type | Actie |
|---|---|---|
| 1. Dakleien woning | Asbestmateriaal | Verwijderen |
| 2. Leien zijkant dakkappellen | Asbestmateriaal | Verwijderen |
| 4. Rookgaskanalen woning | Beperking | - |
| 9. Crepi gevel | Geen asbest | - |

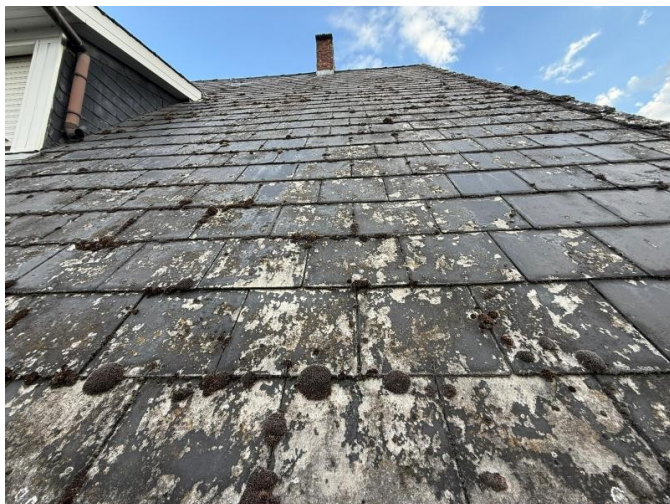
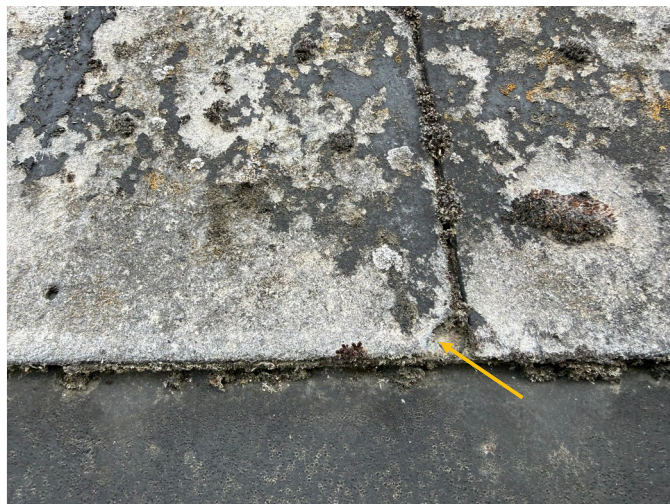
Het asbestmateriaal valt onder de mijlpaal van 2034.

Verwijderen

| Eindbeoordeling materiaalrisico | Verhoogd materiaalrisico en/of verhoogde kans op vezelvrijgave |

| Toestand van het materiaal | Matig beschadigd, matig verweerd |

| # | Type | Referentie | Resultaat |
|---|---|---|---|
| 1.1 | Puntmonster | ST 7 | Chrysotiel |

| Beschrijving | Dakleien woning |

- Zorg voor een veilig beheer. Vermijd het beschadigen van het asbestmateriaal. Controleer de toestand jaarlijks op wijzigingen.
- Hemelwater dat afspoelt van asbestcement daken of gevels kan asbestdeeltjes bevatten. Gebruik het enkel voor gesloten circuits (bv. spoelen toiletten). Reinig na het vervangen van het dak of de gevel de dakgoten en regenwaterput of -ton om asbesthoudend sediment of slib te verwijderen

- Eenvoudige handelingen: mag via doe-het-zelf of door werknemer(s) met opleidingsattest eenvoudige handelingen  
De aangetroffen asbesttoepassing is hechtgebonden en mag verwijderd worden via eenvoudige handelingen door een doe-het-zelfer of een werknemer met een attest.  
1. Wettelijk kader waar eerst informatie moet worden opgedaan:  
Verwijdering moet gebeuren volgens: [www.asbestinfo.be](http://www.asbestinfo.be) (OVAM) / Codex welzijn op het werk, boek VI, titel 3  
2. Verwijderingsmethode:

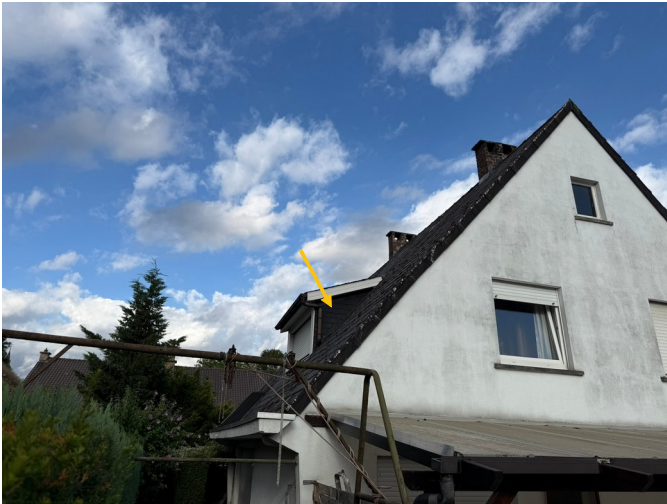
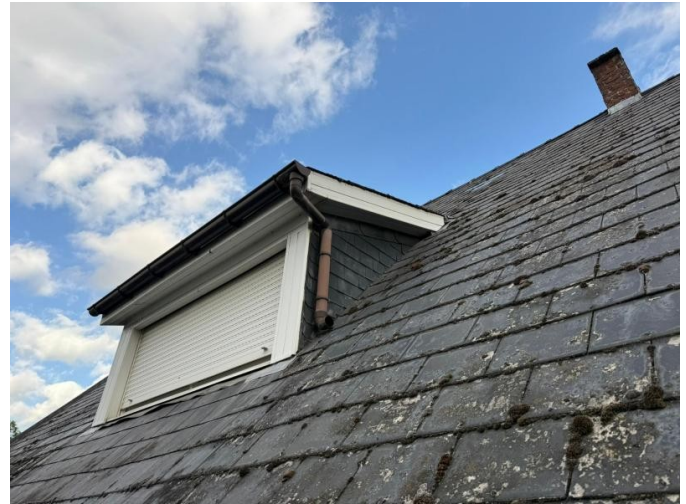
Het asbestmateriaal valt onder de mijlpaal van 2034.

Verwijderen

| Eindbeoordeling materiaalrisico | Laag materiaalrisico en/of verlaagde kans op vezelvrijgave |

| Toestand van het materiaal | Licht beschadigd, licht verweerd. Intacte calciumsilicaatplaat of materiaal met categorie 3-gebondenheid |

| Beschrijving | Leien zijkant dakkappellen |
| Opmerking | De leien zijn asbestverdacht, maar ik heb hier geen staal van kunnen nemen. |

- Zorg voor een veilig beheer. Vermijd het beschadigen van het asbestmateriaal. Controleer de toestand jaarlijks op wijzigingen.
- Hemelwater dat afspoelt van asbestcement daken of gevels kan asbestdeeltjes bevatten. Gebruik het enkel voor gesloten circuits (bv. spoelen toiletten). Reinig na het vervangen van het dak of de gevel de dakgoten en regenwaterput of -ton om asbesthoudend sediment of slib te verwijderen
- Voer bijkomende staalname(s) uit.

- Eenvoudige handelingen: mag via doe-het-zelf of door werknemer(s) met opleidingsattest eenvoudige handelingen  
De aangetroffen asbesttoepassing is hechtgebonden en mag verwijderd worden via eenvoudige handelingen door een doe-het-zelfer of een werknemer met een attest.  
1. Wettelijk kader waar eerst informatie moet worden opgedaan:  
Verwijdering moet gebeuren volgens: [www.asbestinfo.be](http://www.asbestinfo.be) (OVAM) / Codex welzijn op het werk, boek VI, titel 3

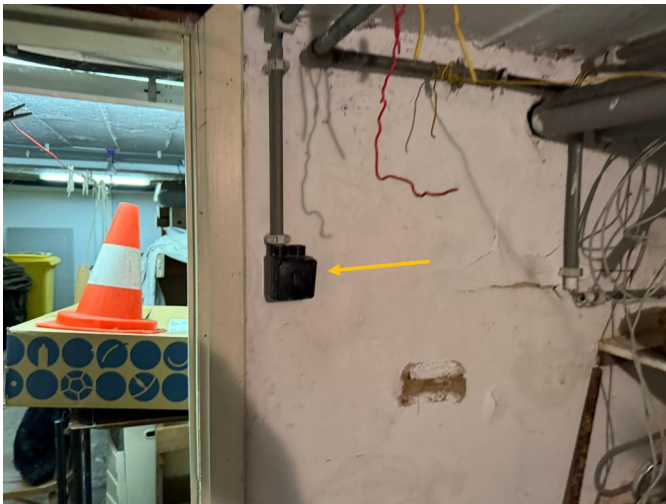
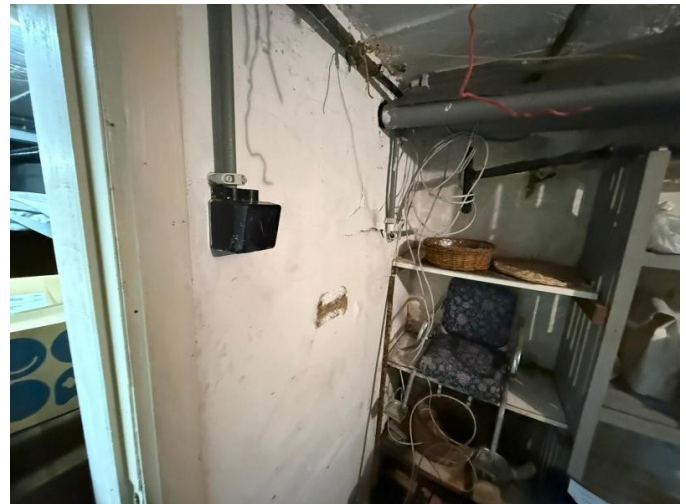
Het asbestmateriaal valt onder de mijlpaal van 2040.

Zorgvuldig beheren

| Eindbeoordeling materiaalrisico | Laag materiaalrisico en/of verlaagde kans op vezelvrijgave |

| Toestand van het materiaal | Onbeschadigd, niet verweerd |

| Beschrijving | Bakelite elektrische infrastructuur |
| Identificatiemethode | <p>De asbestdeskundige beoordeelt het materiaal als asbestverdacht en dus asbesthoudend, en dit zonder monstername.</p> <p>Motivatie: De monstername brengt andere schade aan dan schade die inherent is aan de monstername.</p> |

- Zorg voor een veilig beheer. Vermijd het beschadigen van het asbestmateriaal. Controleer de toestand jaarlijks op wijzigingen.
- Voer bijkomende staalname(s) uit.

- Eenvoudige handelingen: mag via doe-het-zelf of door werknemer(s) met opleidingsattest eenvoudige handelingen  
De aangetroffen asbesttoepassing is hechtgebonden en mag verwijderd worden via eenvoudige handelingen door een doe-het-zelfer of een werknemer met een attest.
  1. Wettelijk kader waar eerst informatie moet worden opgedaan:  
Verwijdering moet gebeuren volgens: [www.asbestinfo.be](http://www.asbestinfo.be) (OVAM) / Codex welzijn op het werk, boek VI, titel 3
  2. Verwijderingsmethode:  
Maak het materiaal licht vochtig

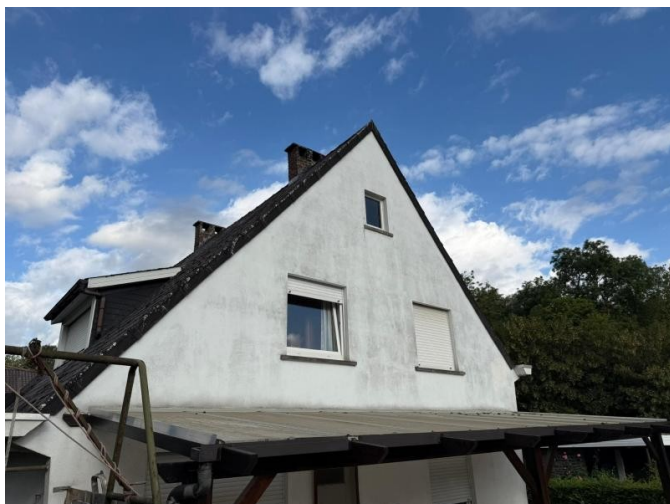
**Reden:** Er is geen volledige risicobeoordeling mogelijk

**Uitleg van de asbestdeskundige:** De binnenzijde van de rookgaskanalen zijn niet inspecteerbaar zonder destructieve handelingen. Ook de bovenkant van de rookgaskanalen zijn niet zichtbaar omwille van de hoogte.

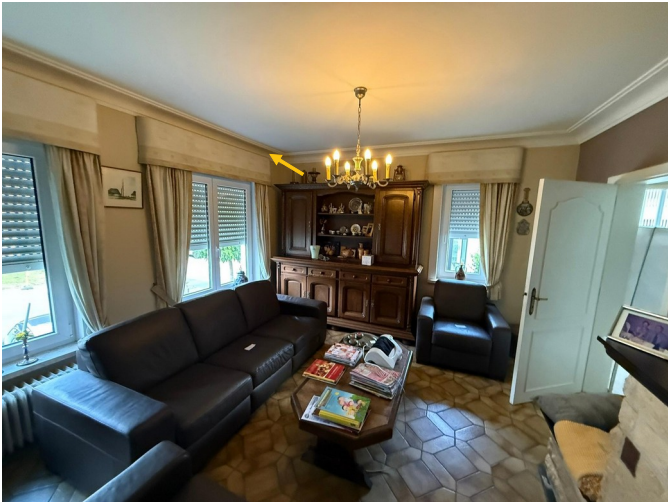
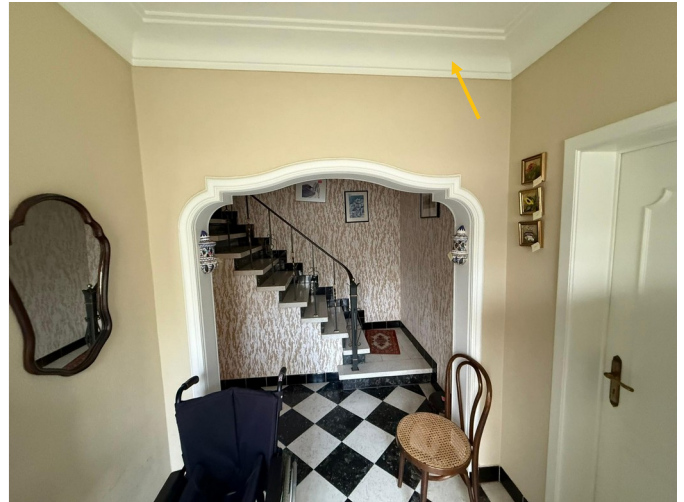
## Fiche 5: lambrisering inkom + woonkamer: niet asbest verdacht

De lambrisering bestaat uit een niet asbestverdacht materiaal (hout of isomo).

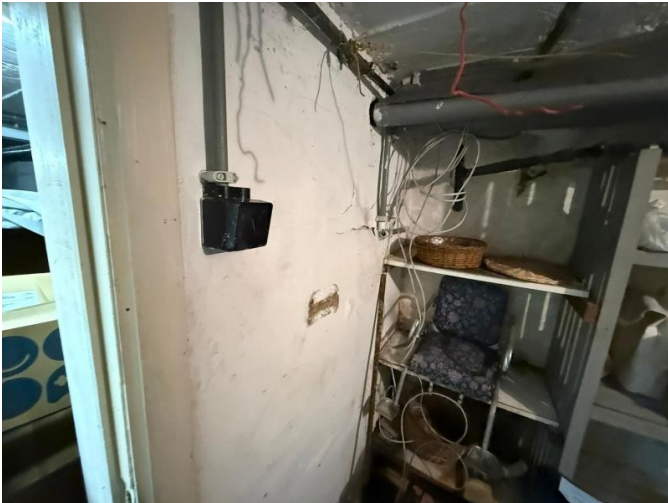
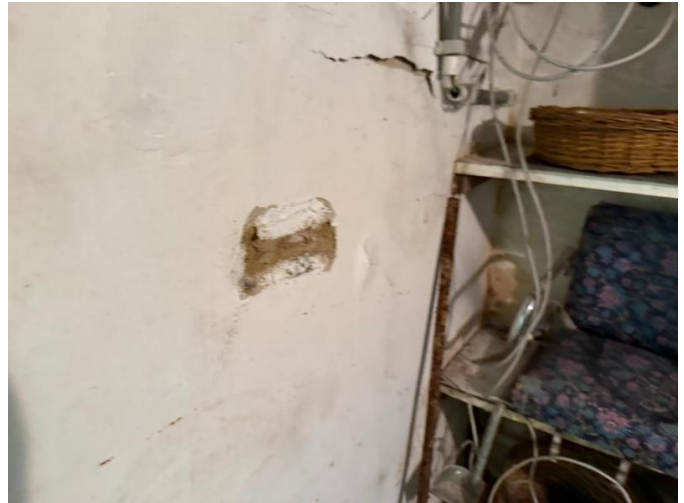
## Fiche 6: Cementering kelder

Geen asbest

| # | Type | Referentie | Resultaat |
|---|---|---|---|
| 6.1 | Mengmonster | ST 4 | Geen asbest |

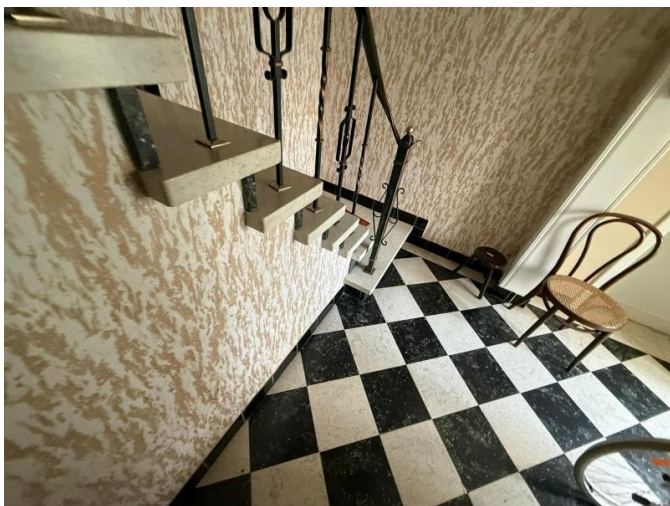
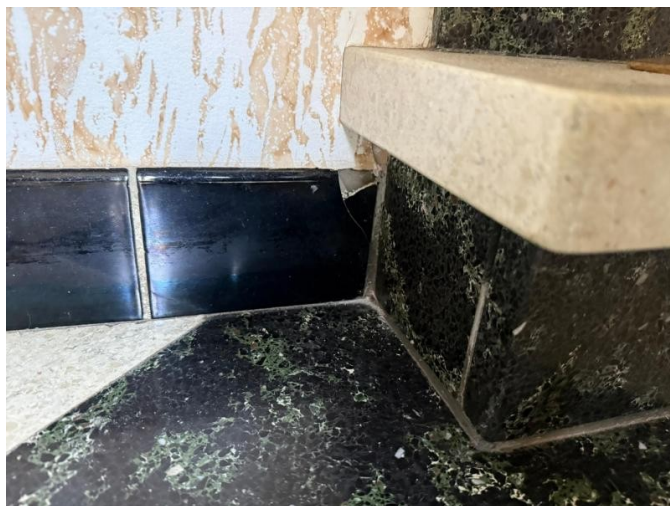
## Fiche 7: Plinten woning

Geen asbest

| # | Type | Referentie | Resultaat |
|---|---|---|---|
| 7.1 | Puntmonster | ST 3 | Geen asbest |

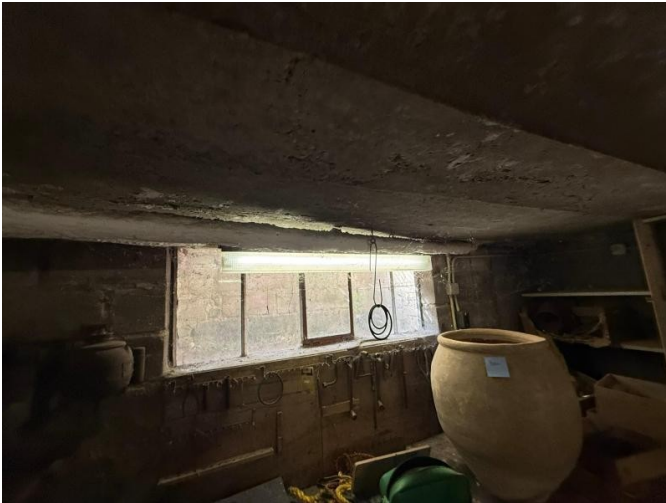
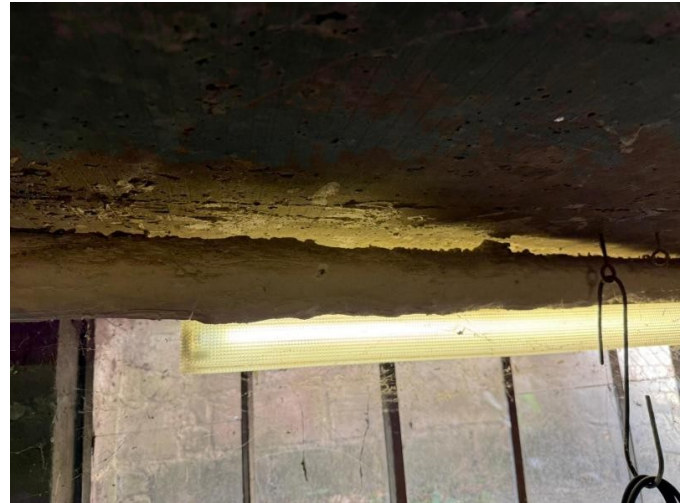
## Fiche 8: Leidingisolatie kelder

Geen asbest

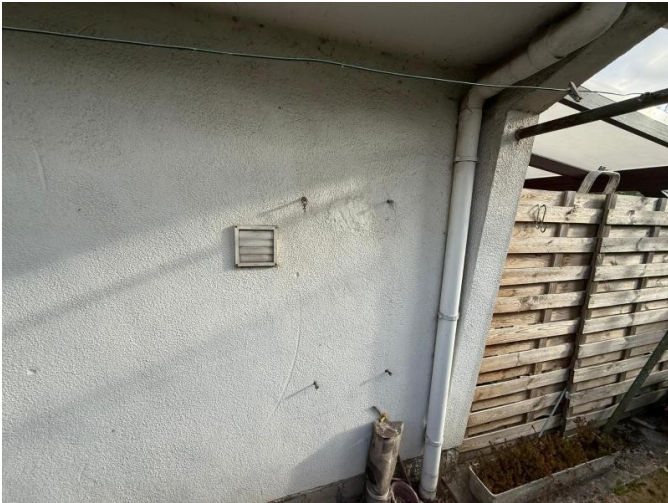
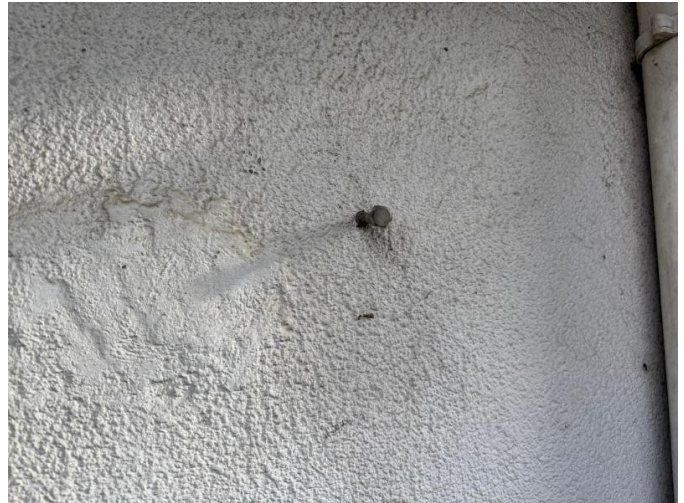
## Fiche 9: Crepi gevel

Geen asbest

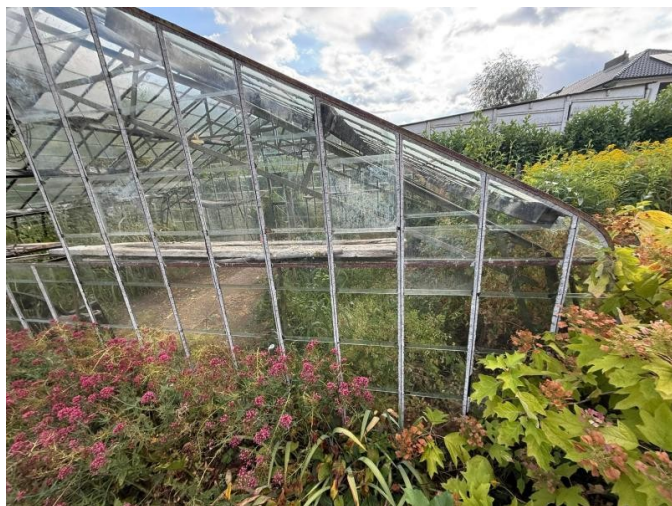
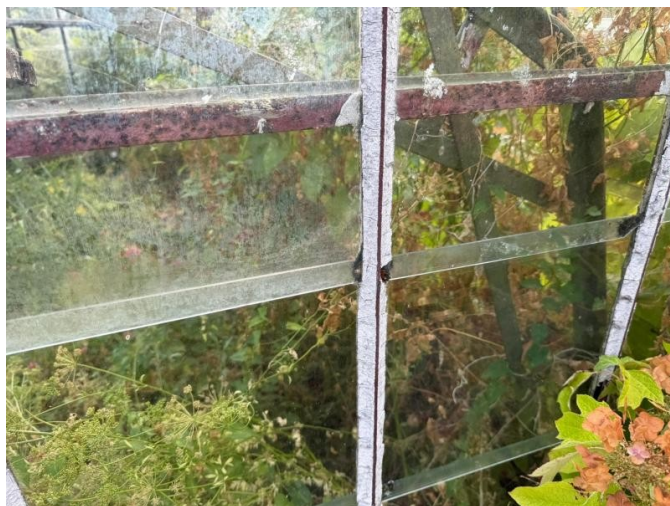
## Fiche 10: Mastiek ramen serre

Geen asbest

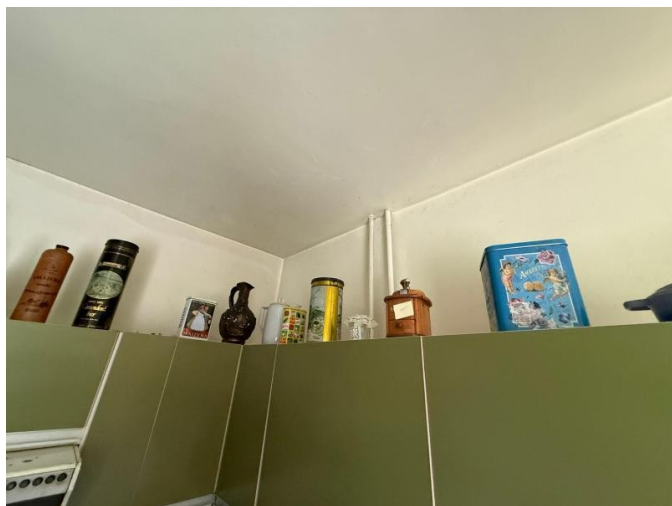
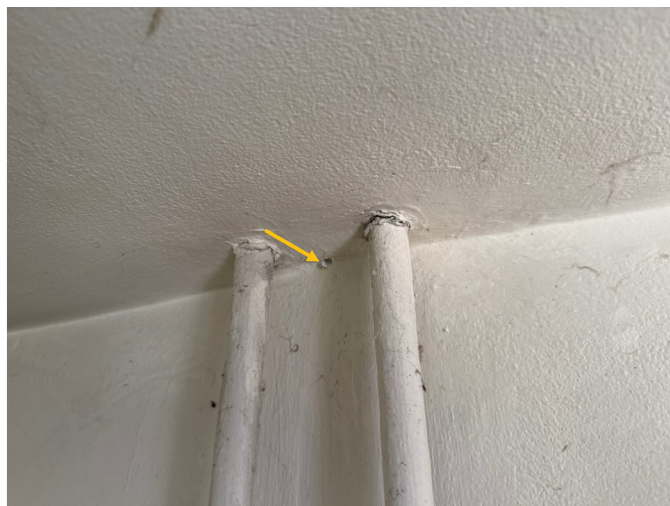
## Fiche 11: Pleisterwerk plafond

Geen asbest

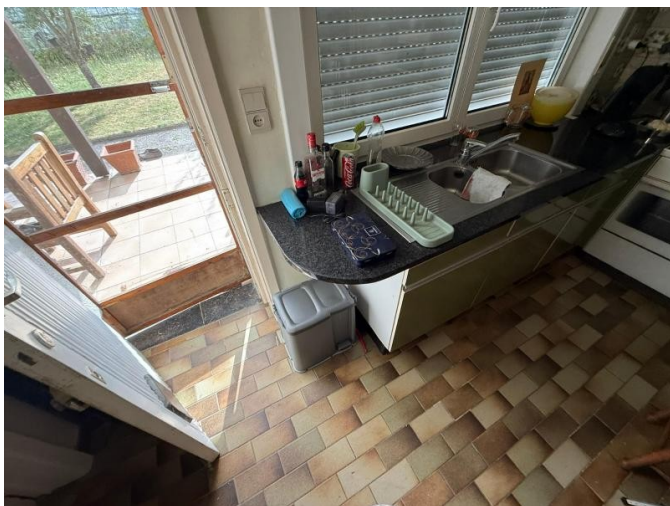
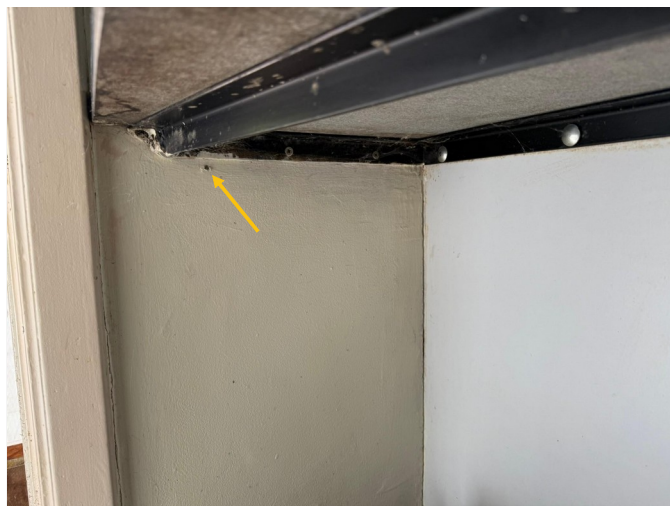
## Fiche 12: Pleisterwerk muren

Geen asbest

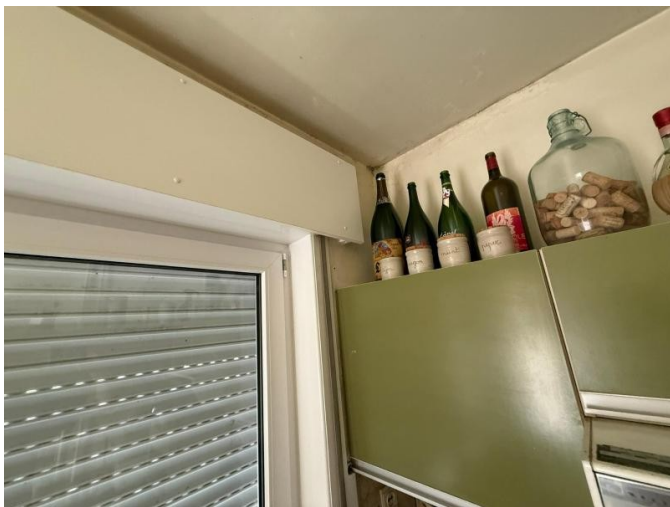
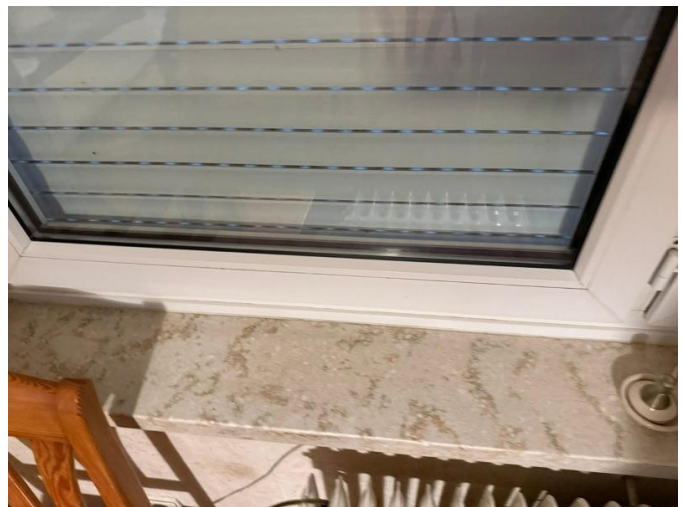
### Fiche 13: Kit ramen woning: flexibel

| Beschrijving | Notitie | Terug te vinden op plannen |
|---|---|---|
| Fiche 13: Kit ramen woning: flexibel | De kit aan alle ramen is flexibel, dit is niet asbest verdacht. | - |

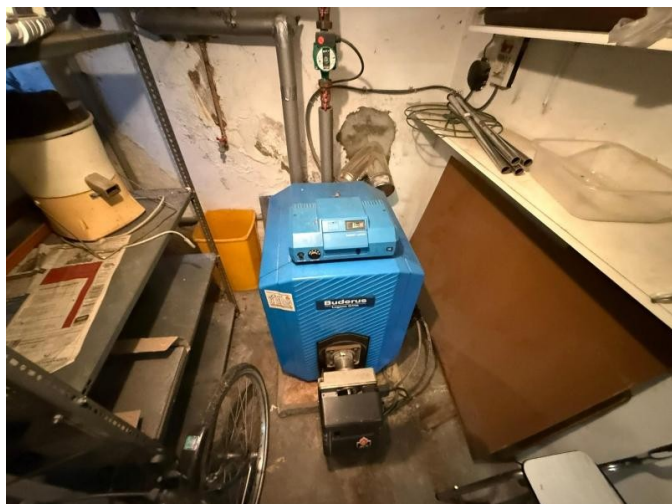
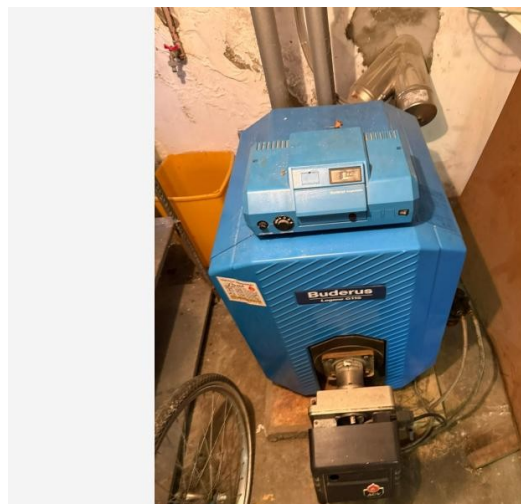
### Fiche 14: Stookketel / Brander: niets zichtbaar asbest verdacht

| Beschrijving | Notitie | Terug te vinden op plannen |
|---|---|---|
| Fiche 14: Stookketel / Brander: niets zichtbaar asbest verdacht | Tijdens onze inspectie hebben we geen bouwjaar kunnen achterhalen van de stookketel. Er zijn geen zichtbare asbestverdachte materialen aangetroffen. Echter doet het uiterlijk van het toestel vermoeden dat het in gebruik is genomen voor 2001 en mogelijk tot een risicobouwjaar behoort, wat inhoudt dat er eventueel asbestverdachte toepassingen in aanwezig kunnen zijn. Het is daarom van groot belang om de techniek hiervan op de hoogte te stellen bij werkzaamheden en, indien nodig, een asbestdeskundige in te schakelen die kan meedenken over de mogelijke aanwezigheid van asbestverdachte toepassingen tijdens de werkzaamheden aan het toestel. Wij als deskundigen mogen geen toestellen demonteren om verdachte toepassingen op te sporen. | - |
