# Asbestinventarisatattest

Oppemstraat 16/305, 3080 Tervuren

Attestnummer : 20260829-000076.000

**Asbestveilig** (maar niet asbestvrij)

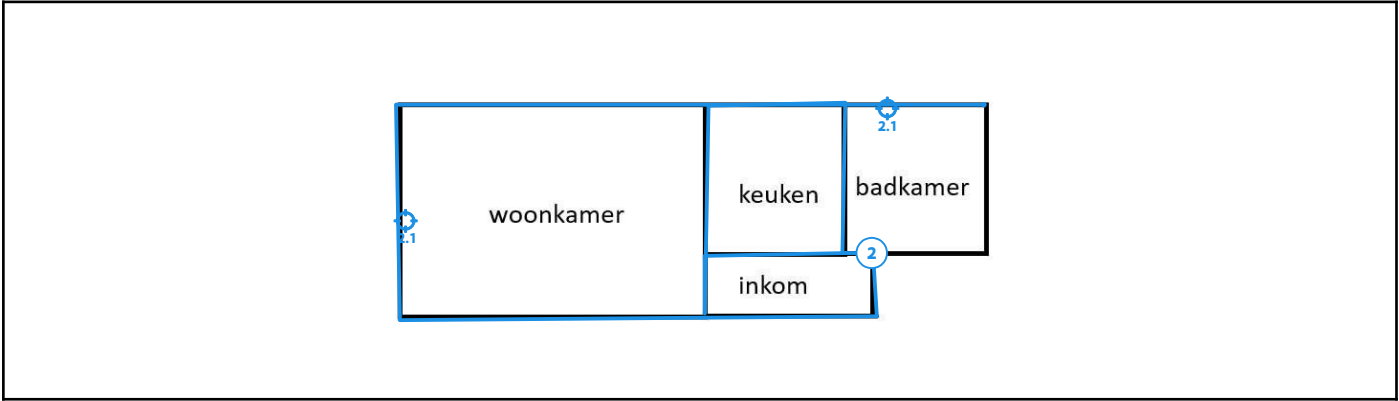
# Plan 1.1: Appartement

| Beschrijving | Type | Actie |
|---|---|---|
| 2. Pleisterwerk muren | Geen asbest | - |
| 2.1 Code: ST 1 | Mengmonster | - |

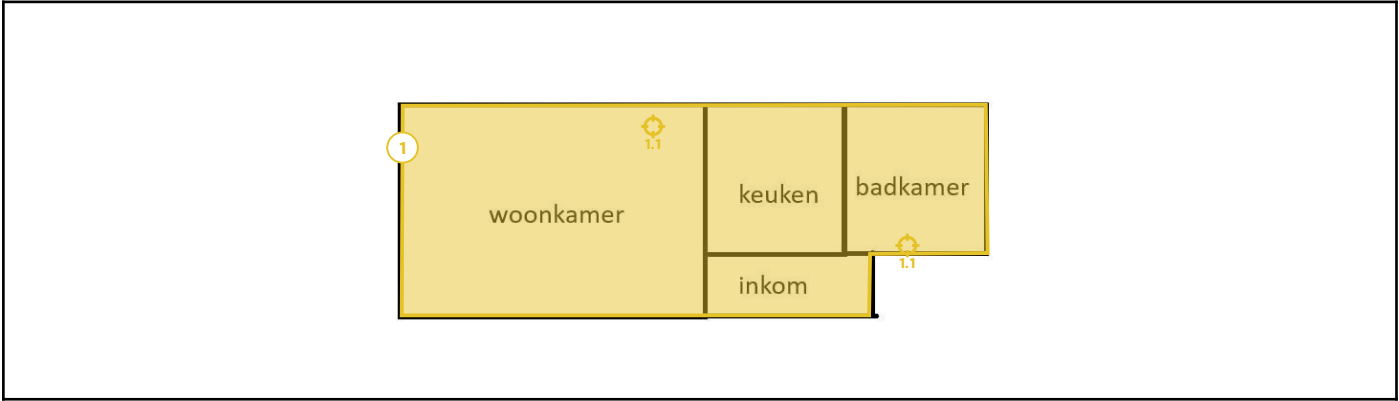
# Plan 1.2: Appartement

| Beschrijving | Type | Actie |
|---|---|---|
| 1. Pleisterwerk plafond | Asbestmateriaal | Zorgvuldig beheren |
| 1.1 Code: ST 2 | Mengmonster | - |

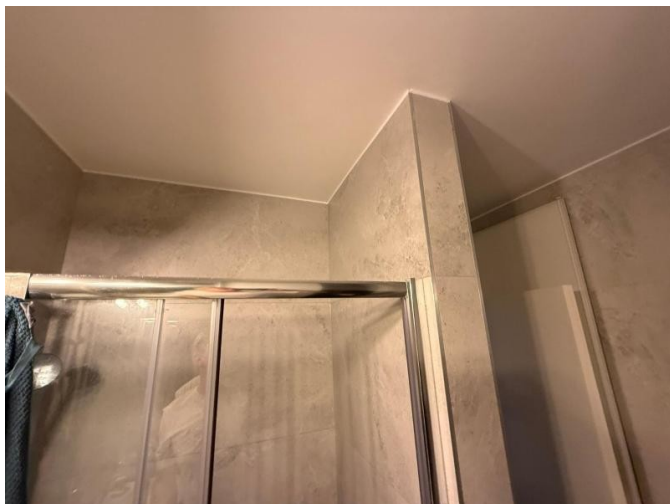
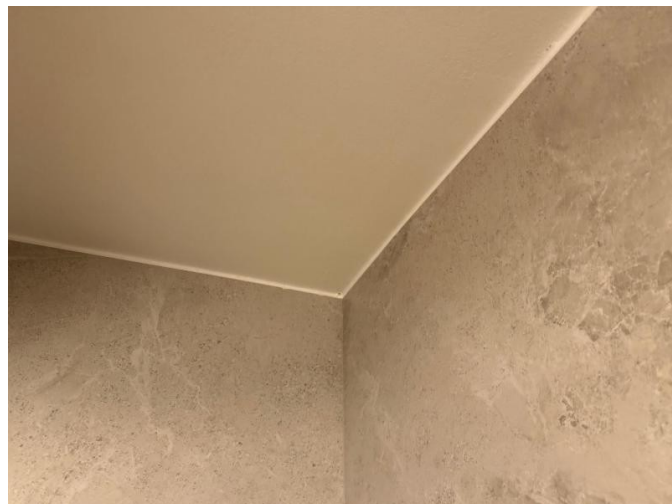
| Fiche 1: Pleisterwerk plafond..... | 10 |

| Eindbeoordeling materiaalrisico | Laag materiaalrisico en/of verlaagde kans op vezelvrijgave |

| Gebondenheid | Categorie 2: niet-hechtgebonden met matrix |
| Asbestsoort (vezeltype) | Alleen chrysotiel aanwezig |
| Asbestconcentratie | Laag (< 50%) |
| Toestand van het materiaal | Licht beschadigd, licht verweerd. Intacte calciumsilicaatplaat of materiaal met categorie 3-gebondenheid |

| Beschrijving | Pleisterwerk plafond |
| Opmerking | Staal genomen in badkamer en slaapkamer/woonkamer.<br>Geen traphal noch stookplaats aanwezig. |

Het asbestmateriaal valt onder de mijlpaal van 2040.

Zorgvuldig beheren

- Zorg voor een veilig beheer. Vermijd het beschadigen van het asbestmateriaal. Controleer de toestand jaarlijks op wijzigingen.
- Voer bijkomende staalname(s) uit.

- Hermetische zone (erkend asbestverwijderaar)  
Bepaalde risicovolle asbestmaterialen mogen enkel door erkende asbestverwijderaars verwijderd worden via de techniek hermetische zone of met de couveusezakmethode. De ondernemingen in deze lijst zijn erkend voor het uitvoeren van asbestverwijdering zowel met eenvoudige handelingen als volgens de hermetisch afgesloten zone, tenzij anders vermeld. Zij volgen daarbij strikte veiligheidsprocedures en gebruiken gespecialiseerd materieel.

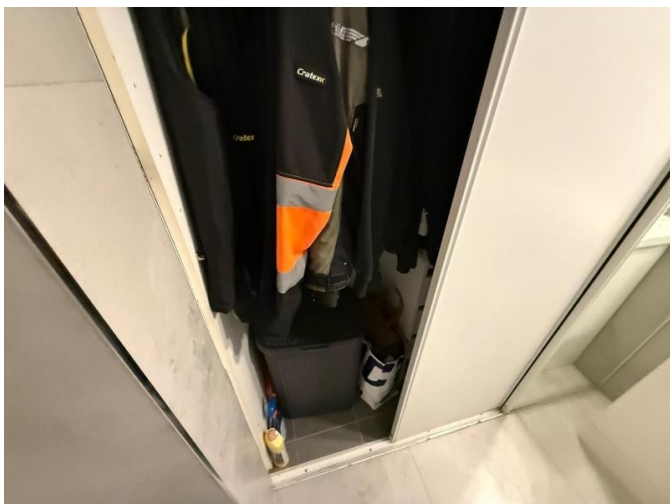
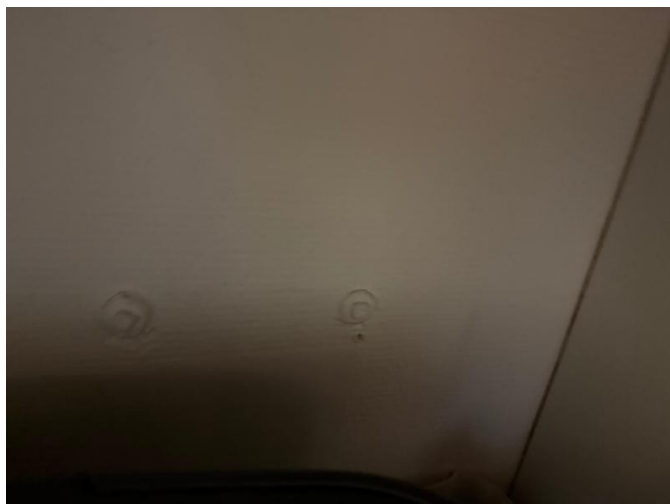
## Fiche 2: Pleisterwerk muren

Geen asbest

| # | Type | Referentie | Resultaat |
|---|---|---|---|
| 2.1 | Mengmonster | ST 1 | Geen asbest |

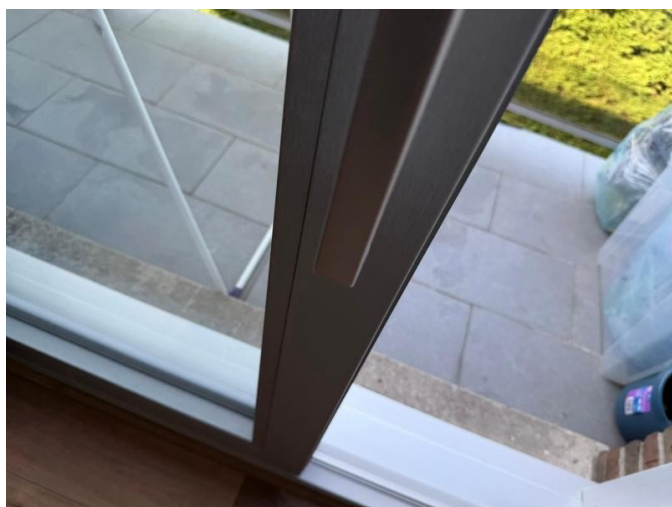
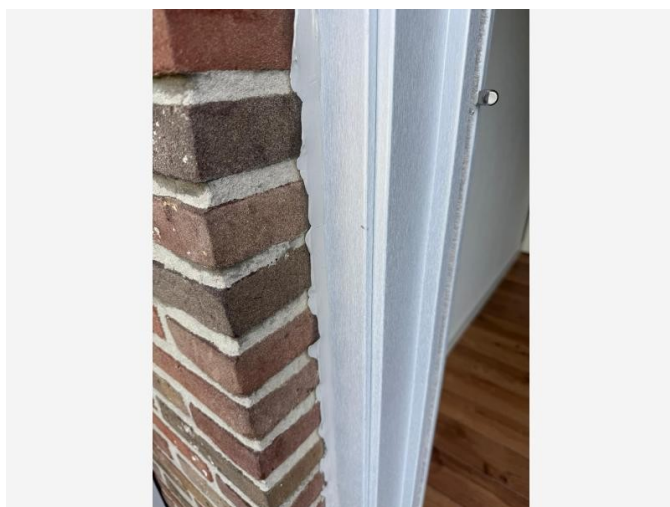
### Fiche 3: Kit ramen: flexibel

| Beschrijving | Notitie | Terug te vinden op plannen |
|---|---|---|
| Fiche 3: Kit ramen: flexibel | De kit aan alle ramen is flexibel, dit is niet asbest verdacht. | - |
