# Asbestinventarisatattest

Arthur Van Dycklaan 64, 3080 Tervuren

Attestnummer : 20260810-000287.000

# Zone 1: Hoofdgebouw

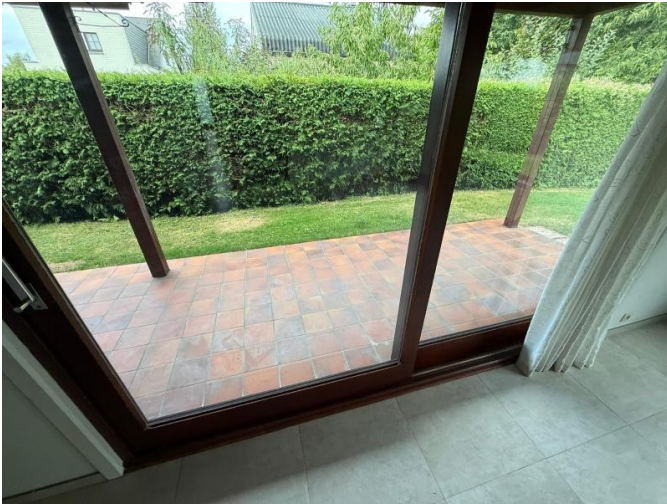
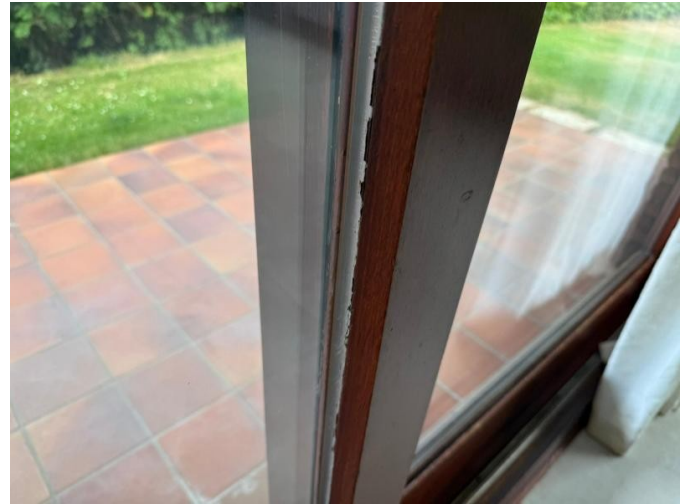
Het asbestmateriaal valt onder de mijlpaal van 2040.

| Eindbeoordeling materiaalrisico | Laag materiaalrisico en/of verlaagde kans op vezelvrijgave |

| Gebondenheid | Categorie 1: hechtgebonden in oorsprong |
| Asbestsoort (vezeltype) | Alleen chrysotiel aanwezig |
| Asbestconcentratie | Laag (< 50%) |
| Afschermingsgraad van het gehele materiaal | Geheel of deels vrij aan de binnenlucht, maar geen contact met binnenluchtstromen |
| Toestand van het materiaal | Licht beschadigd, licht verweerd. Intacte calciumsilicaatplaat of materiaal met categorie 3-gebondenheid |

| # | Type | Referentie | Resultaat |
|---|---|---|---|
| 1.1 | Puntmonster | ST 2 | Chrysotiel |

| Beschrijving | Mastiek ramen |

- Zorg voor een veilig beheer. Vermijd het beschadigen van het asbestmateriaal. Controleer de toestand jaarlijks op wijzigingen.

- Eenvoudige handelingen: mag via doe-het-zelf of door werknemer(s) met opleidingsattest eenvoudige handelingen  
De aangetroffen asbesttoepassing is hechtgebonden en mag verwijderd worden via eenvoudige handelingen door een doe-het-zelfer of een werknemer met een attest.
  1. Wettelijk kader waar eerst informatie moet worden opgedaan:  
Verwijdering moet gebeuren volgens: [www.asbestinfo.be](http://www.asbestinfo.be) (OVAM) / Codex welzijn op het werk, boek VI, titel 3
  2. Verwijderingsmethode:  
Maak het materiaal licht vochtig  
Gebruik enkel manueel gereedschap

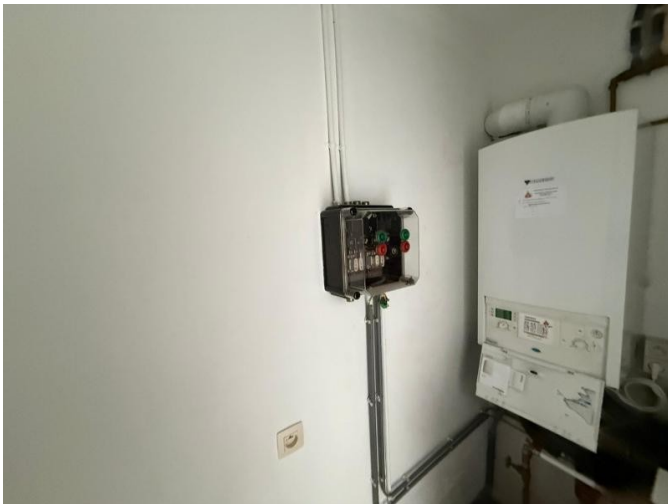
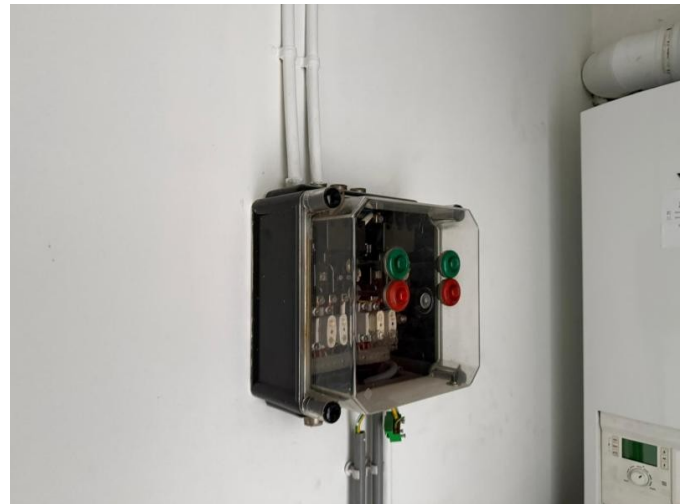
Het asbestmateriaal valt onder de mijlpaal van 2040.

| Eindbeoordeling materiaalrisico | Laag materiaalrisico en/of verlaagde kans op vezelvrijgave |

| Gebondenheid | Categorie 1: hechtgebonden in oorsprong |
| Asbestsoort (vezeltype) | Crocidoliet aanwezig |
| Toestand van het materiaal | Onbeschadigd, niet verweerd |

| Beschrijving | Bakelite elektrische infrastructuur |
| Identificatiemethode | <p>De asbestdeskundige beoordeelt het materiaal als asbestverdacht en dus asbesthoudend, en dit zonder monstername.</p> <p>Motivatie: De monstername brengt andere schade aan dan schade die inherent is aan de monstername.</p> |

- Zorg voor een veilig beheer. Vermijd het beschadigen van het asbestmateriaal. Controleer de toestand jaarlijks op wijzigingen.
- Voer bijkomende staalname(s) uit.

- Eenvoudige handelingen: mag via doe-het-zelf of door werknemer(s) met opleidingsattest eenvoudige handelingen  
De aangetroffen asbesttoepassing is hechtgebonden en mag verwijderd worden via eenvoudige handelingen door een doe-het-zelfer of een werknemer met een attest.
  1. Wettelijk kader waar eerst informatie moet worden opgedaan:  
Verwijdering moet gebeuren volgens: [www.asbestinfo.be](http://www.asbestinfo.be) (OVAM) / Codex welzijn op het werk, boek VI, titel 3
  2. Verwijderingsmethode:  
Maak het materiaal licht vochtig

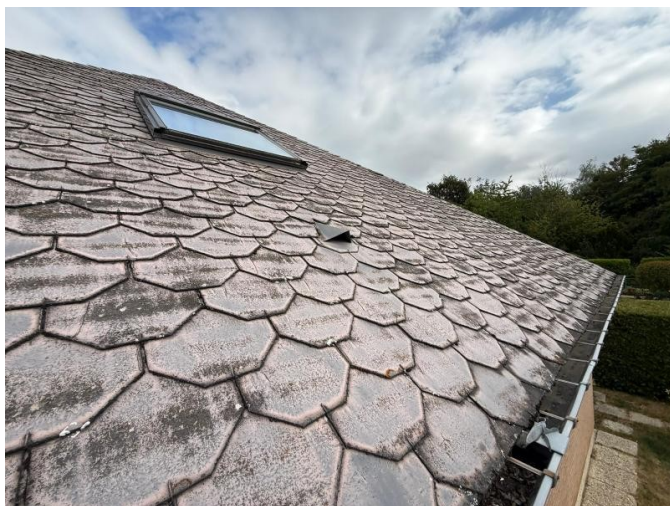
**Reden:** Het te onderzoeken materiaal situeert zich hoger dan 3,50 m te rekenen vanaf een veilige ondergrond

**Uitleg van de asbestdeskundige:** Door de afwerkingsgraad aan de binnenzijde van de bovenste verdieping is het onderdak niet zichtbaar of inspecteerbaar. Alleen destructief onderzoek kan bepalen of het onderdak al dan niet asbesthoudend is.

Het was ook niet mogelijk om een daklei op te heffen zonder destructief te werk te gaan.

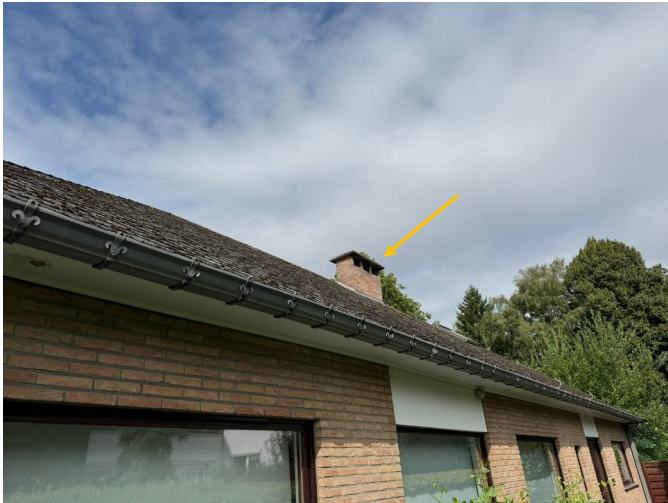
**Reden:** Er is geen volledige risicobeoordeling mogelijk

**Uitleg van de asbestdeskundige:** De binnenzijde van de rookgaskanalen zijn niet inspecteerbaar zonder destructieve handelingen. Ook de bovenkant van de rookgaskanalen zijn niet zichtbaar omwille van de hoogte.

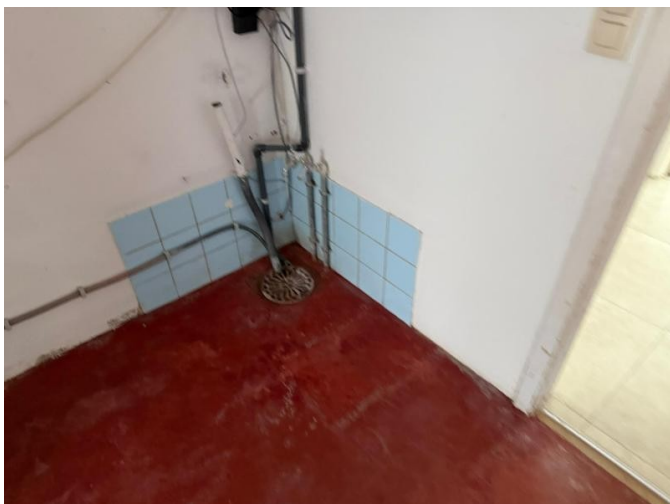
Er is geen staalname van de tegellijm mogelijk zonder destructief te werk te gaan. Bij werken dient dit verder onderzocht te worden (destructief).

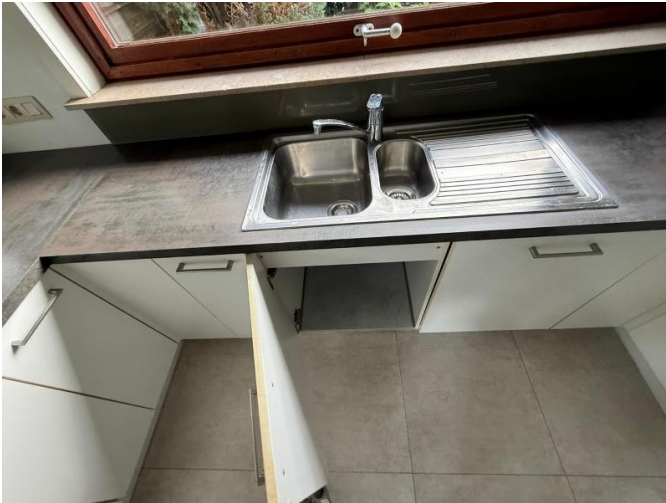
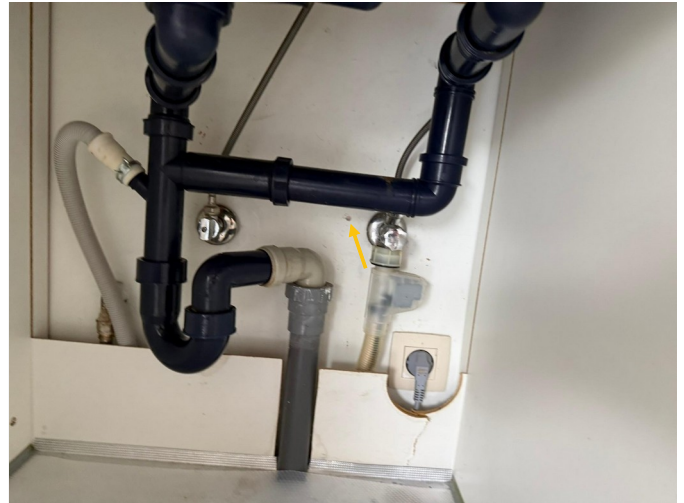
## Fiche 6: Pleisterwerk muren

Geen asbest

| # | Type | Referentie | Resultaat |
|---|---|---|---|
| 6.1 | Mengmonster | ST 1 | Geen asbest |

| Opmerking | Staal genomen in keuken, CV, traphal en slaapkamer V1. |

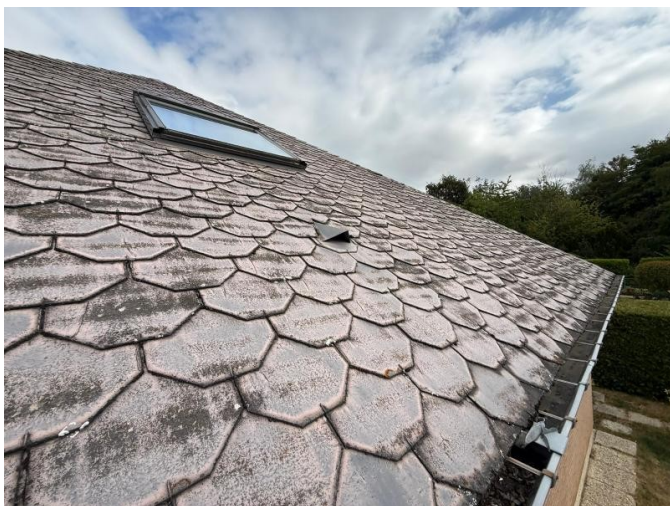
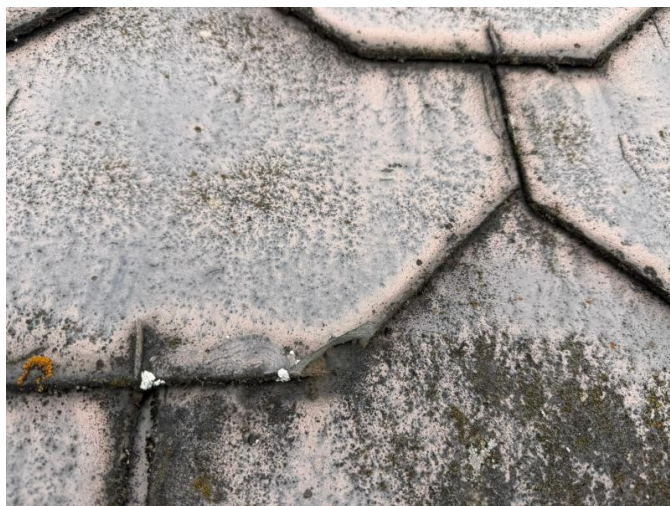
## Fiche 7: Dakleien woning

Geen asbest

| # | Type | Referentie | Resultaat |
|---|---|---|---|
| 7.1 | Puntmonster | ST 3 | Geen asbest |

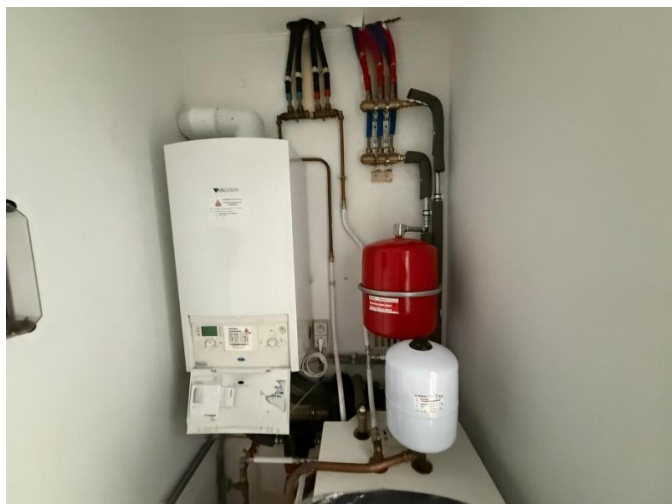
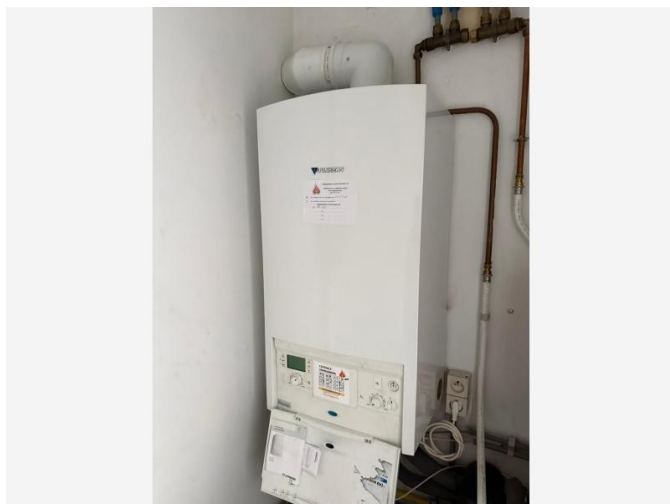
### Fiche 8: Stookketel / Brander: niet asbest verdacht

| Beschrijving | Notitie | Terug te vinden op plannen |
|---|---|---|
| Fiche 8: Stookketel / Brander: niet asbest verdacht | Tijdens onze inspectie hebben we een bouwjaar kunnen achterhalen van de stookketel. Dit is na 2001, wat dus wilt zeggen dat er geen asbest meer mocht gebruikt worden bij het produceren van de stookketel. | - |

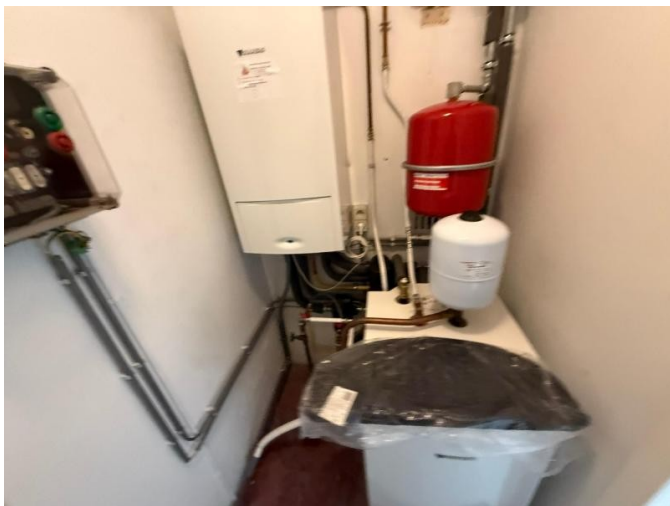
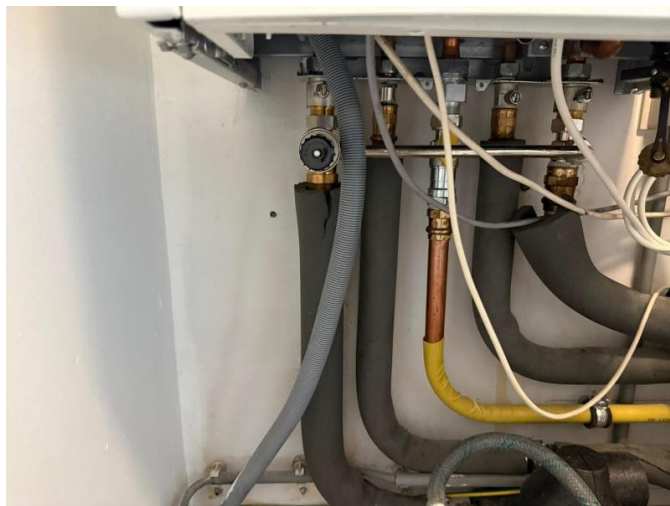
## Fiche 9: Leidingisolatie: niet asbest verdacht

| Beschrijving | Notitie | Terug te vinden op plannen |
|---|---|---|
| Fiche 9: Leidingisolatie: niet asbest verdacht | De leidingisolatie die zichtbaar is zonder destructief onderzoek is niet asbest verdacht. | - |

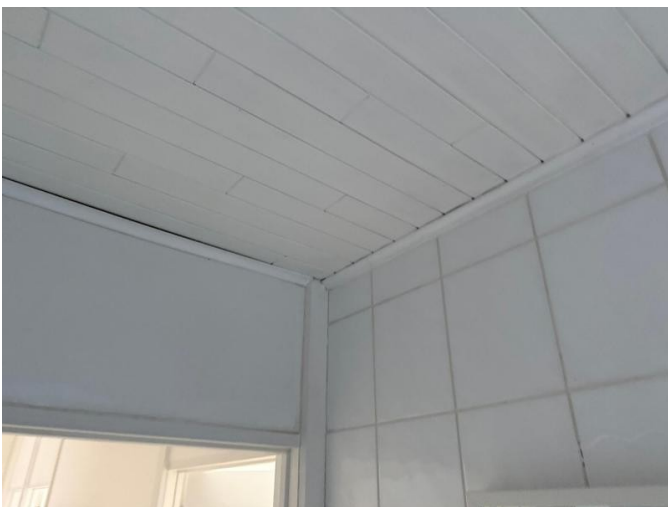
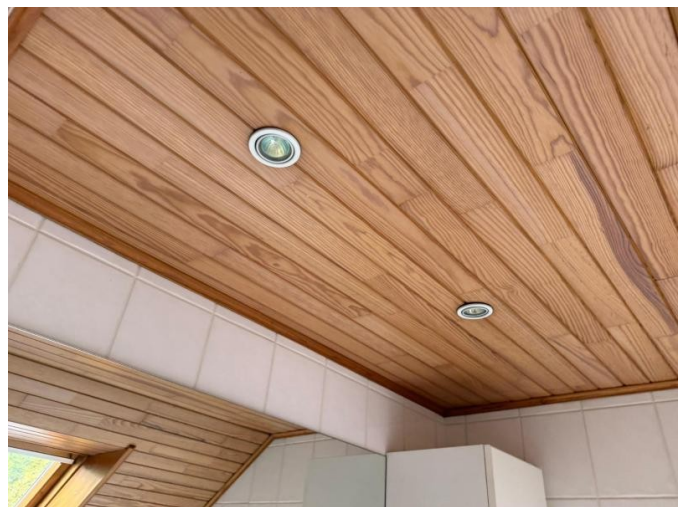
### Fiche 10: Plafonds uit niet asbestverdacht materiaal

| Beschrijving | Notitie | Terug te vinden op plannen |
|---|---|---|
| Fiche 10: Plafonds uit niet asbestverdacht materiaal | De plafonds zijn gemaakt van niet-asbestverdachte materialen (bijvoorbeeld laminaat, gyproc, ...), deze toepassingen zijn niet asbestverdacht. We hebben echter niet kunnen vaststellen of er mogelijk asbestverdachte of asbesthoudende materialen achter deze toepassingen aanwezig zijn. Bij renovatie of sloop is het aangeraden om een destructief onderzoek te laten uitvoeren van deze toepassingen. | - |
