# Asbestinventarisatattest

Hofstraat 68, 3070 Kortenberg

Attestnummer : 20260924-000333.000

**Asbestveilig** (maar niet asbestvrij)

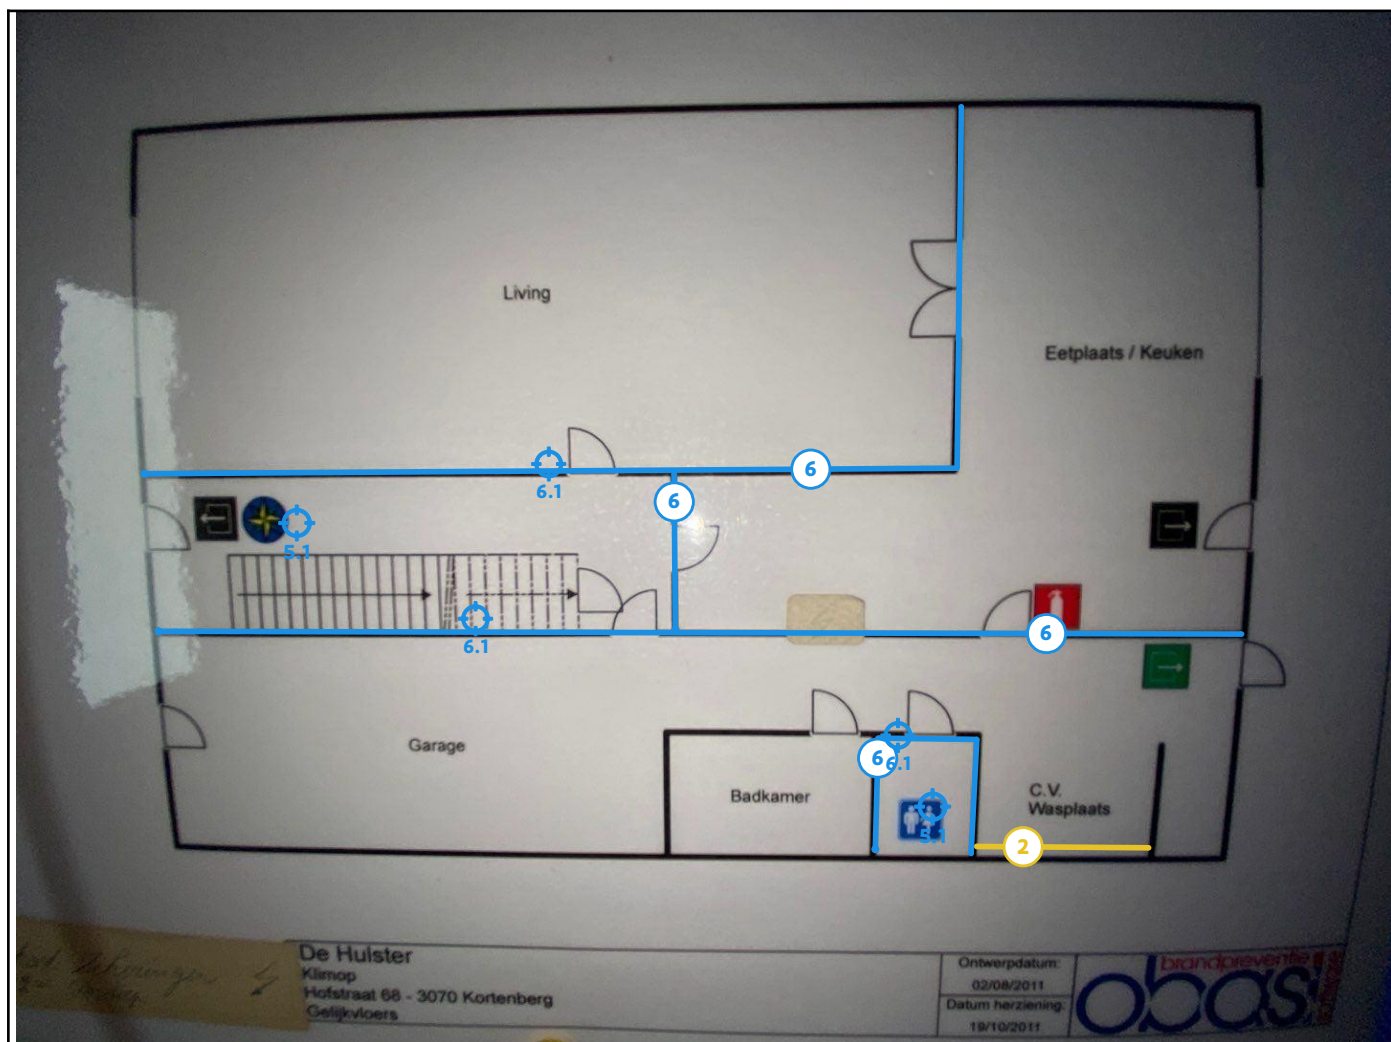
## Plan 1.1: Gelijkvloers

| Beschrijving | Type | Actie |
|---|---|---|
| 2. cementbuis gelijkvloers | Asbestmateriaal | Zorgvuldig beheren |

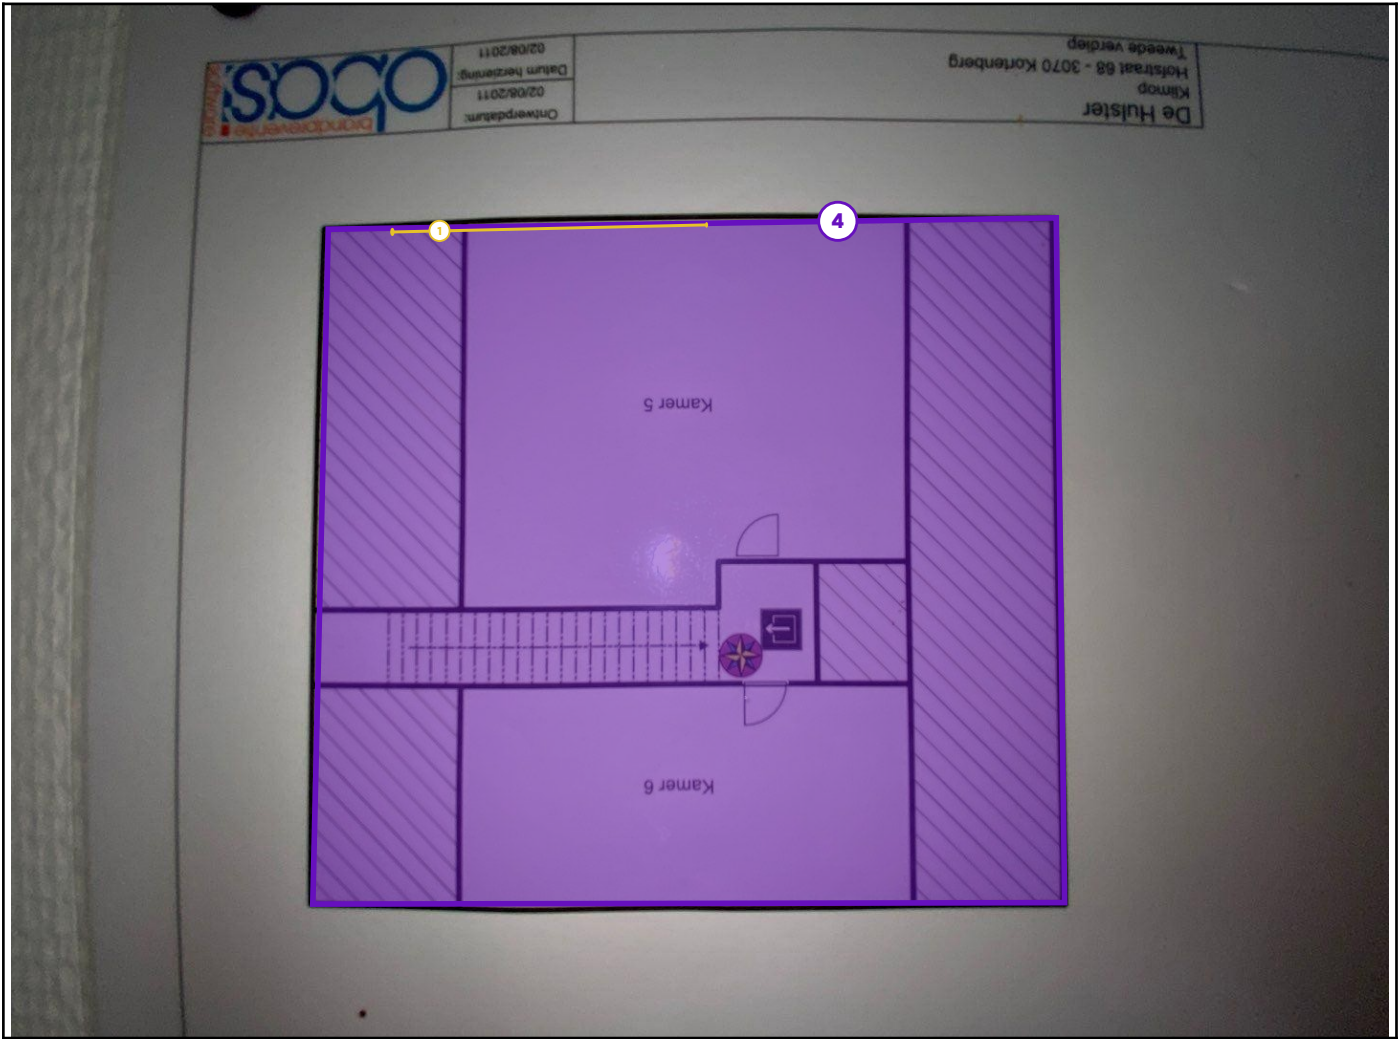
# Plan 1.3: Verdieping 2

| Beschrijving | Type | Actie |
|---|---|---|
| 1. cementbuis verdieping 2 | Asbestmateriaal | Zorgvuldig beheren |
| 4. Gipskartonwanden/plafonds | Advies | - |

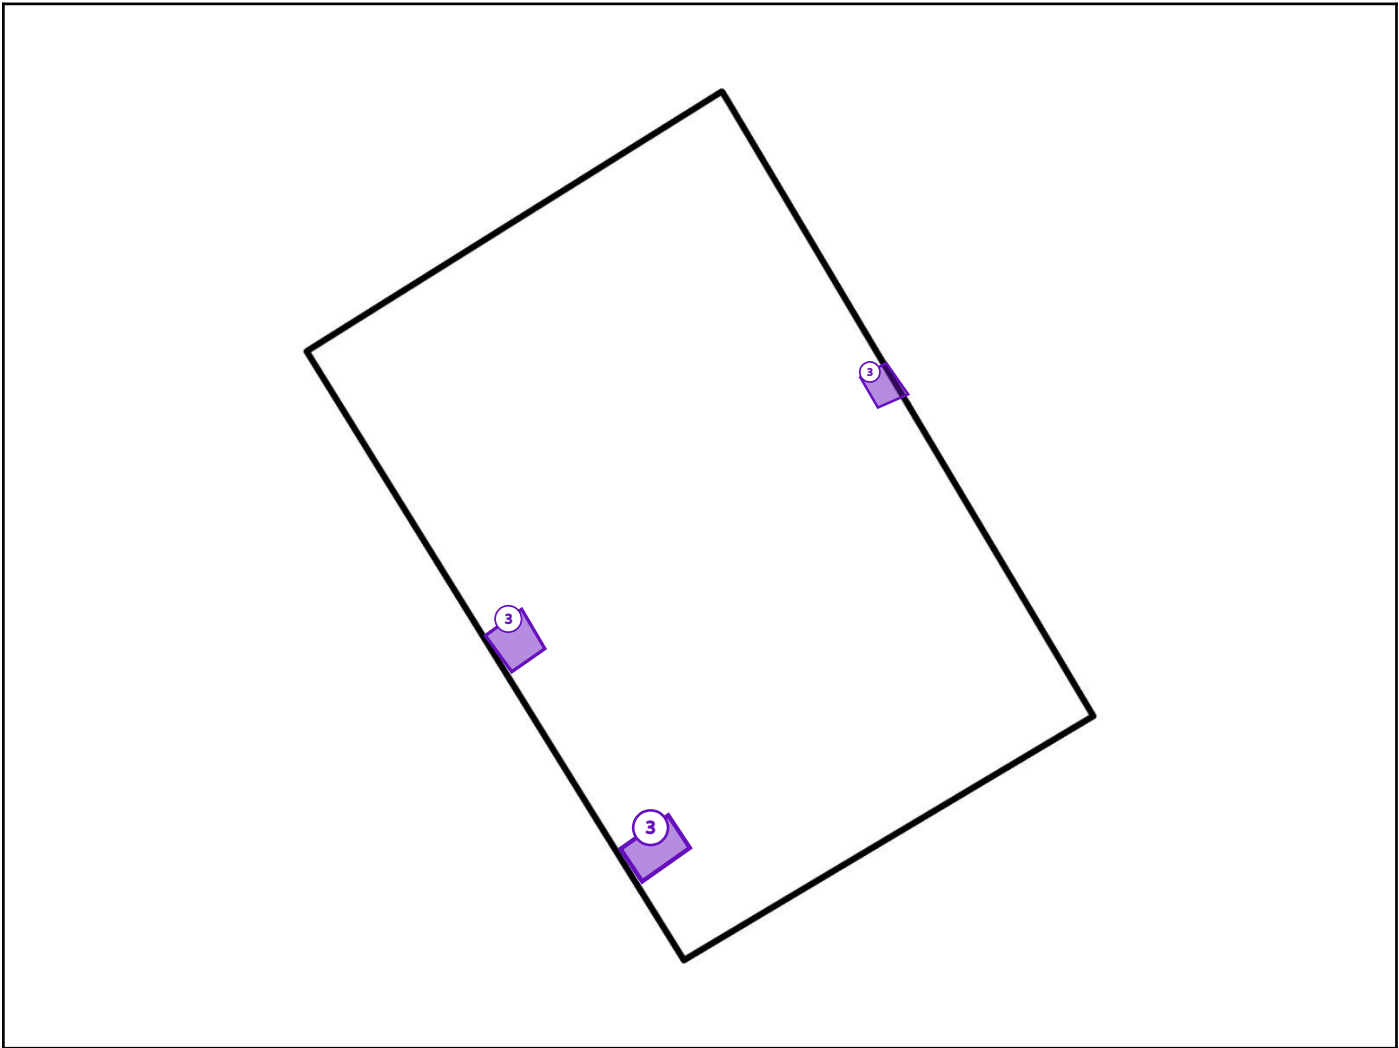
# Plan 1.7: Hoofdgebouw plan

| Beschrijving | Type | Actie |
|---|---|---|
| 3. Schouw | Beperking | - |

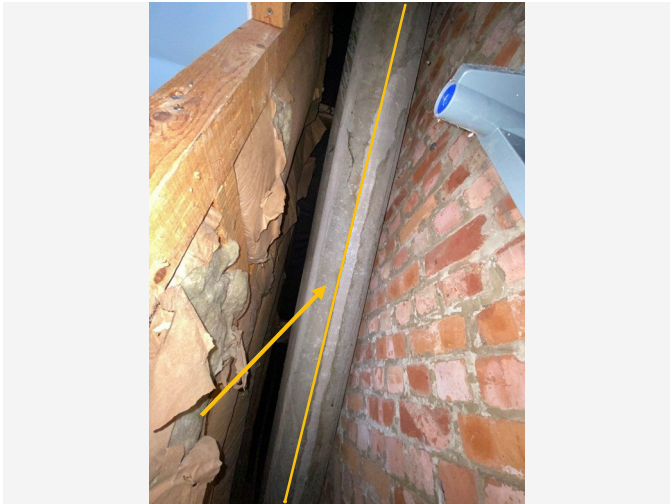
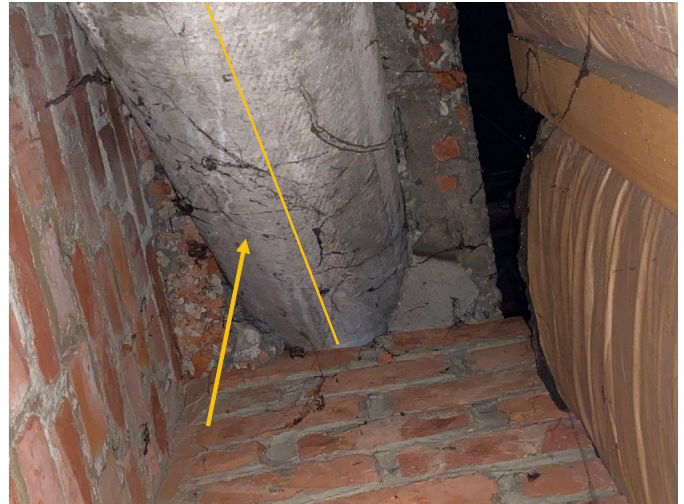
Het asbestmateriaal valt onder de mijlpaal van 2040.

| Eindbeoordeling materiaalrisico | Zeer laag materiaalrisico en/of zeer lage kans op vezelvrijgave |

| Asbestsoort (vezeltype) | Crocidoliet aanwezig |
| Asbestconcentratie | Laag (< 50%) |
| Toestand van het materiaal | Licht beschadigd, licht verweerd. Intacte calciumsilicaatplaat of materiaal met categorie 3-gebondenheid |

| Asbestmateriaal | Rookgaskanaal |

- Zorg voor een veilig beheer. Vermijd het beschadigen van het asbestmateriaal. Controleer de toestand jaarlijks op wijzigingen.

- Eenvoudige handelingen: enkel door erkend asbestverwijderaar  
Zonder gespecialiseerde kennis en uitrusting is de kans reëel dat er bij beschadiging of manipulatie substantiële aantallen asbestvezels in de omgevingslucht terechtkomen.

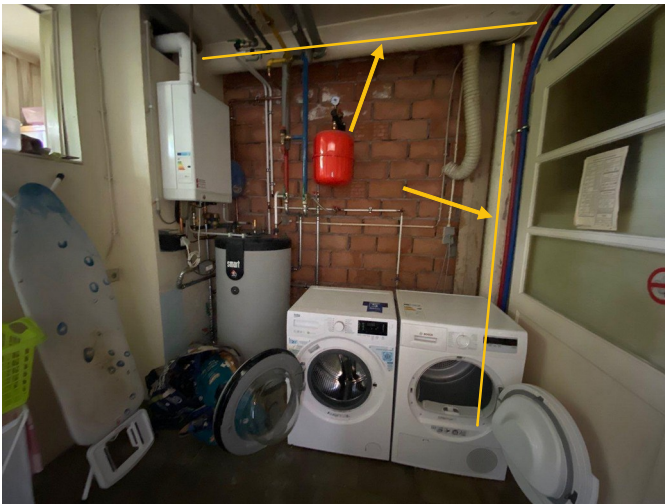
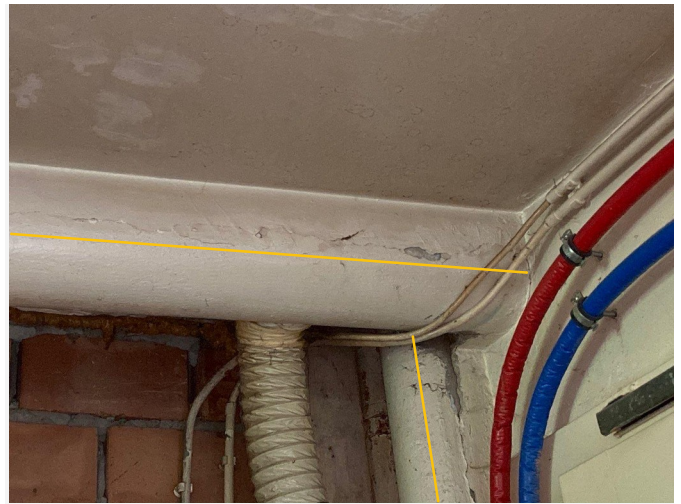
Het asbestmateriaal valt onder de mijlpaal van 2040.

| Eindbeoordeling materiaalrisico | Laag materiaalrisico en/of verlaagde kans op vezelvrijgave |

| Asbestsoort (vezeltype) | Crocidoliet aanwezig |
| Afschermingsgraad van het gehele materiaal | Niet-stootvaste afscherming |
| Toestand van het materiaal | Matig beschadigd, matig verweerd |

| Asbestmateriaal | Buis, koker, leiding, pijp, doorvoer |

- Zorg voor een veilig beheer. Vermijd het beschadigen van het asbestmateriaal. Controleer de toestand jaarlijks op wijzigingen.

- Eenvoudige handelingen: enkel door erkend asbestverwijderaar  
De techniek van de eenvoudige handelingen mag worden toegepast bij de verwijdering van hechtgebonden asbest die niet beschadigd is of waarbij er geen vrije vezels zichtbaar zijn en waarbij verwijdering geen aanleiding geeft tot een wijziging van de toestand en indien kan voldaan worden aan de andere voorwaarden voor het gebruik van deze techniek.

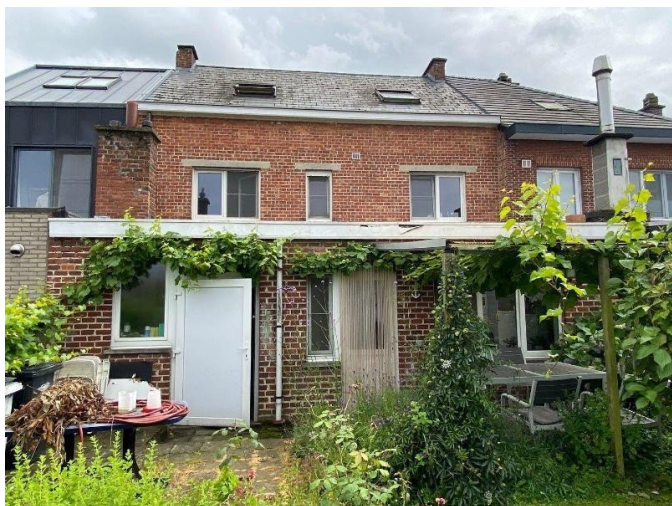
**Reden:** Het te onderzoeken materiaal situeert zich hoger dan 3,50 m te rekenen vanaf een veilige ondergrond

**Uitleg van de asbestdeskundige:** De schouw bevat binnenin mogelijk een asbestcement rookgaskanaal. Laat dit onderzoeken bij eventuele werken.

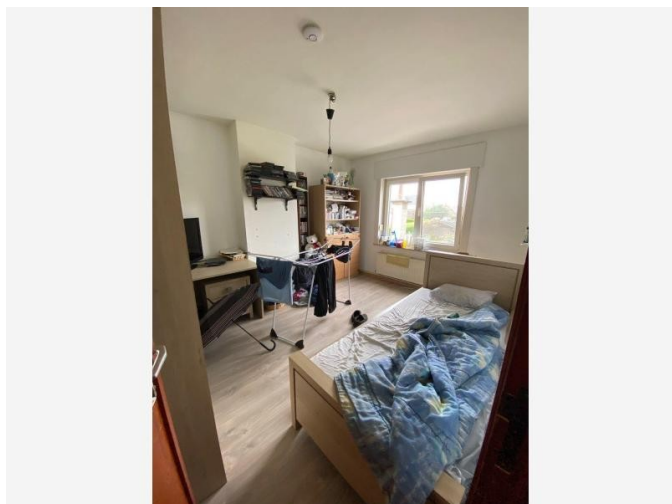
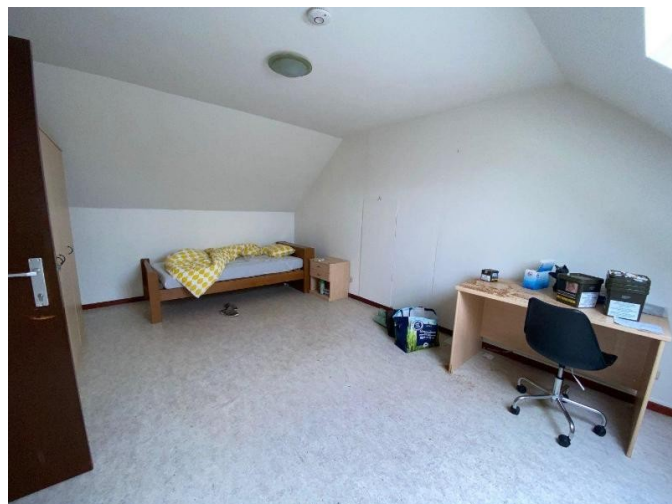
De muren en de plafonds op de 2e verdieping bestaan uit gipskartonplaten.

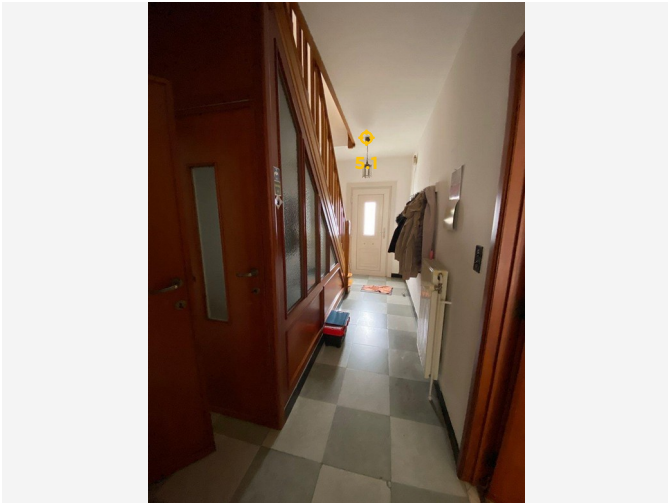
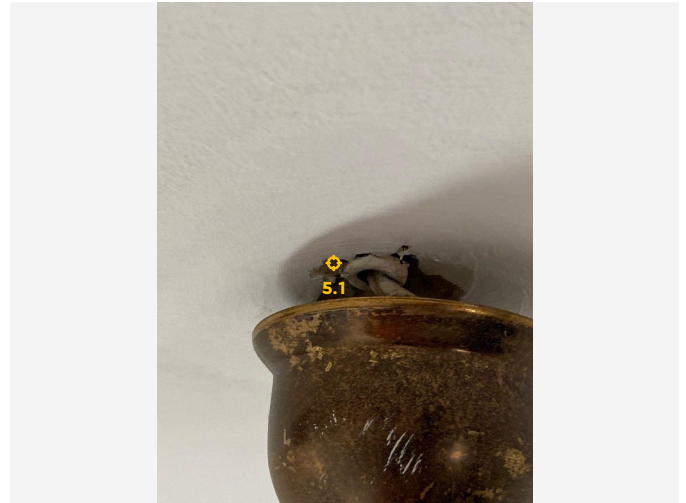
## Fiche 5: pleisterwerk plafond

Geen asbest

| # | Type | Referentie | Resultaat |
|---|---|---|---|
| 5.1 | Mengmonster | 8372198 | Geen asbest |

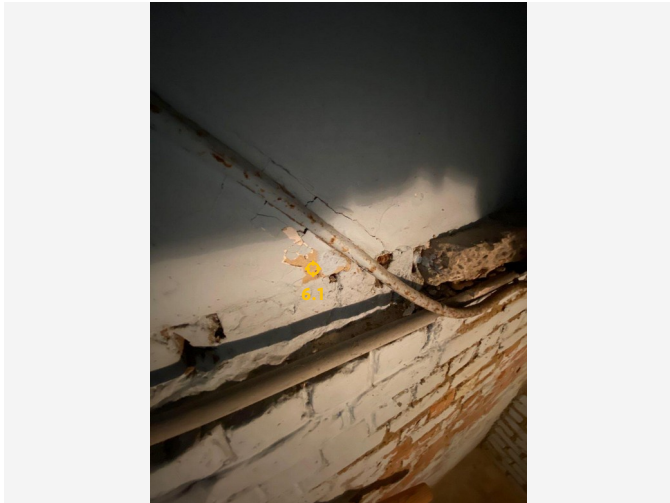
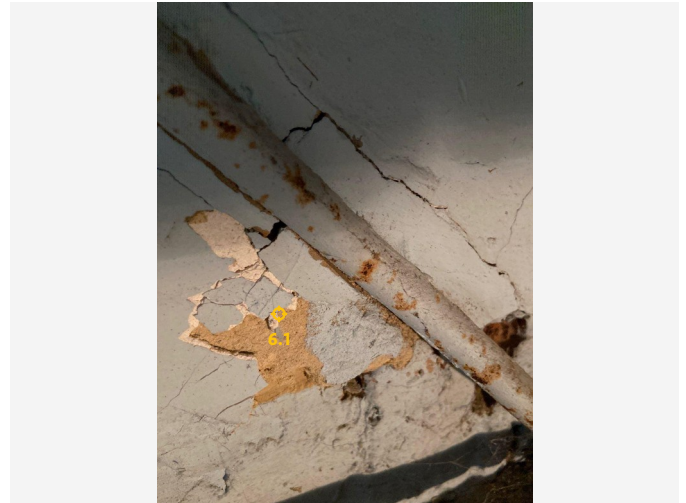
## Fiche 6: pleisterwerk muren

Geen asbest

| # | Type | Referentie | Resultaat |
|---|---|---|---|
| 6.1 | Mengmonster | Mo1-muren | Geen asbest |

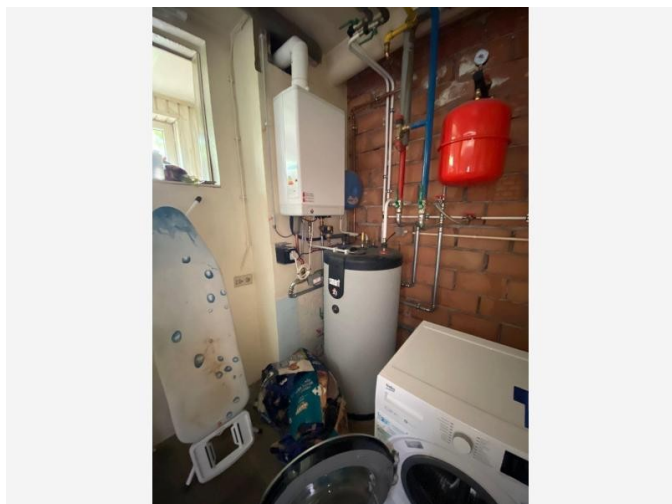
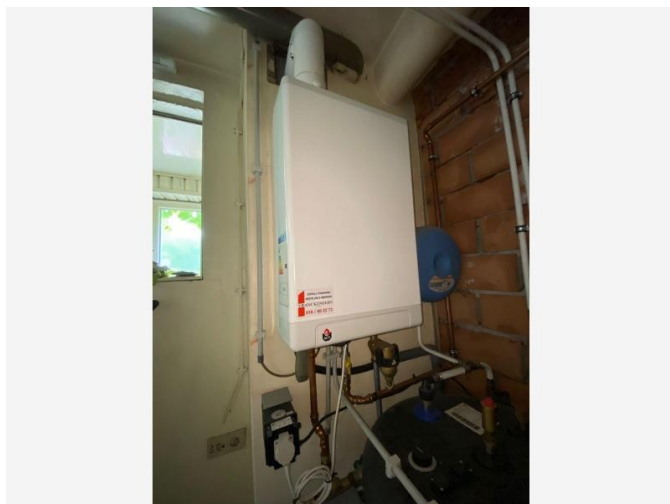
### Fiche 7: CV-ketel (niet verdacht)

| Beschrijving | Notitie | Terug te vinden op plannen |
|---|---|---|
| Fiche 7: CV-ketel (niet verdacht) | De CV-ketel (dichtingen, isolerend materiaal) is niet asbestverdacht. | - |

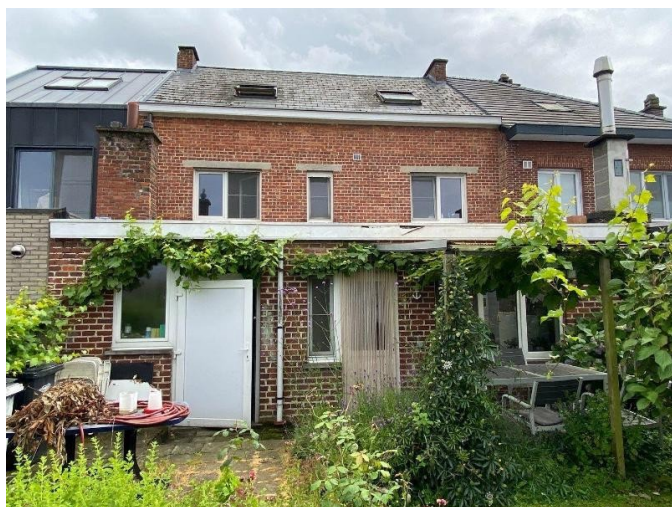
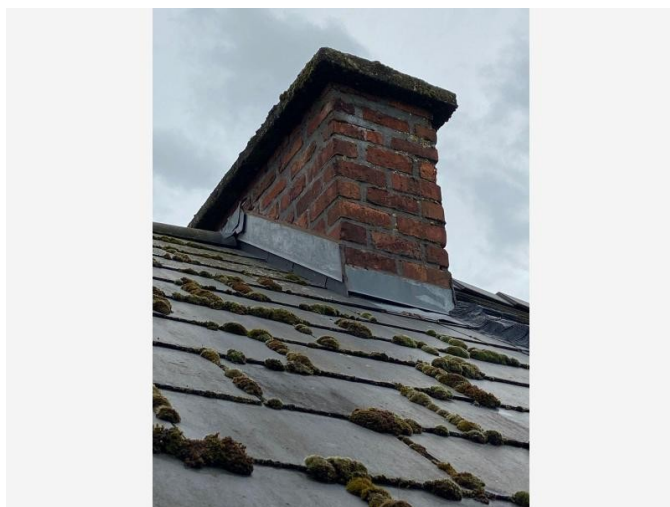
### Fiche 8: Dakbedekking bestaande uit leien na 2001 (niet verdacht)

| Beschrijving | Notitie | Terug te vinden op plannen |
|---|---|---|
| Fiche 8: Dakbedekking bestaande uit leien na 2001 (niet verdacht) | De dakbedekking is niet-asbestverdacht. | - |

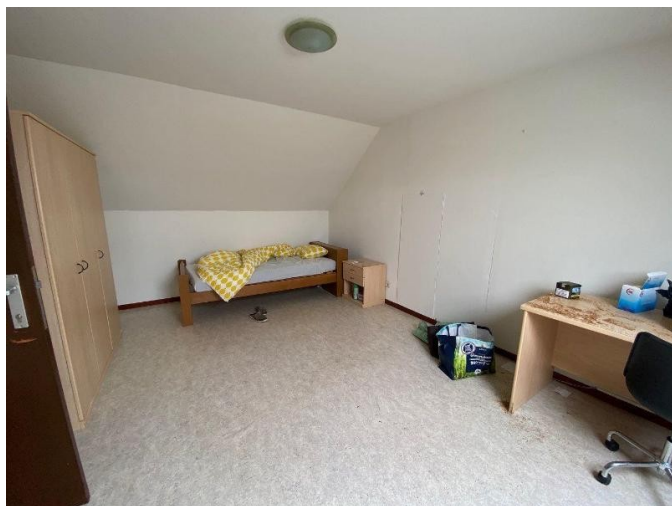
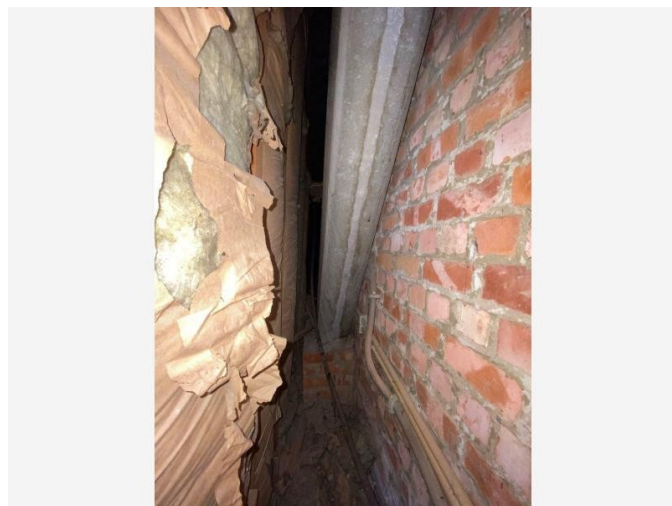
### Fiche 9: Geen asbestverdacht onderdak aangetroffen

| Beschrijving | Notitie | Terug te vinden op plannen |
|---|---|---|
| Fiche 9: Geen asbestverdacht onderdak aangetroffen | Na het optillen van een pan werd geen asbestverdacht onderdak aangetroffen. Dit betekent niet dat er geen onderdak aanwezig kan zijn op plaatsen die niet gecontroleerd werden. Bij werken, laat een eventueel aangetroffen onderdak controleren op aanwezigheid van asbest. | - |
