# Asbestinventarisatattest

Jezus Eiklaan 68, 3080 Tervuren

Attestnummer : 20261008-000340.000

# Zone 1: Hoofdgebouw

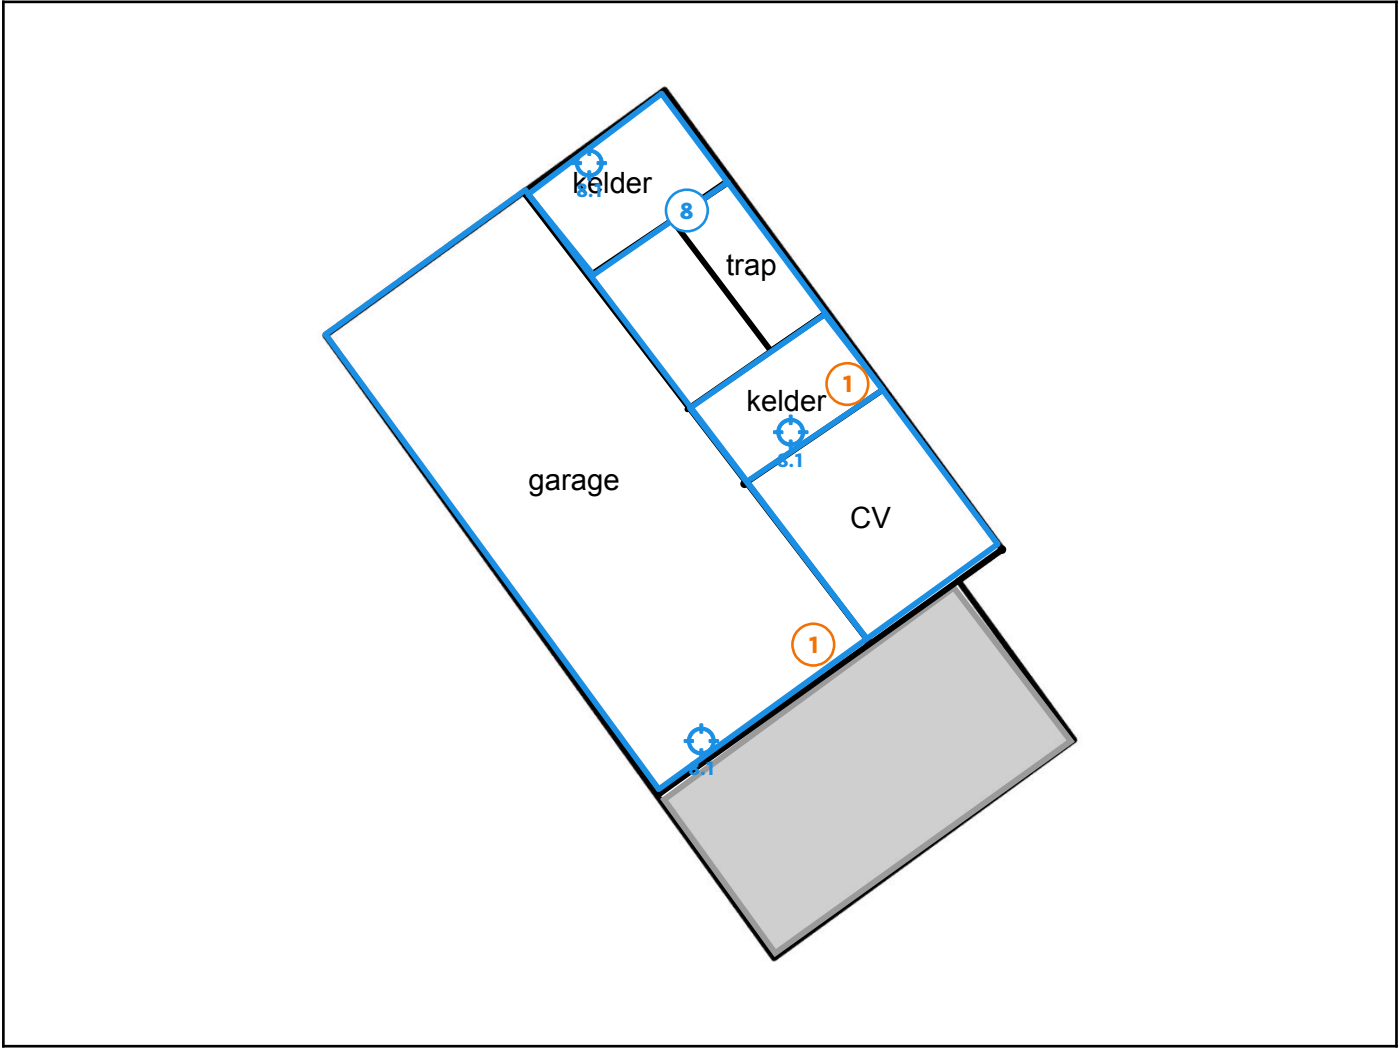
# Plan 1.1: V-1

| Beschrijving | Type | Actie |
|---|---|---|
| 1. Afvoerbuizen kelder | Asbestmateriaal | <a href="#">Verwijderen</a> |
| 8. Cementering kelder | Geen asbest | - |

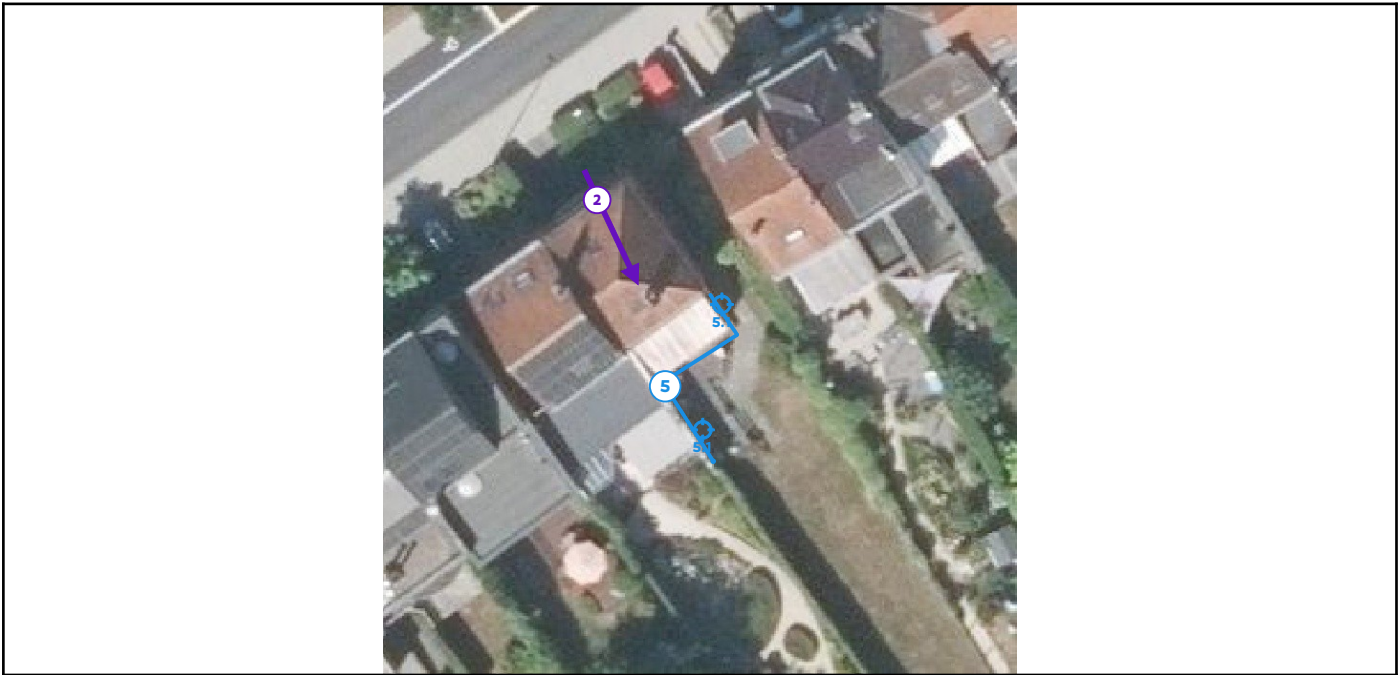
# Plan 1.7: Luchtfoto

| Beschrijving | Type | Actie |
|---|---|---|
| 2. Rookgaskanaal | Beperking | - |
| 5. Crepi achtergevel | Geen asbest | - |

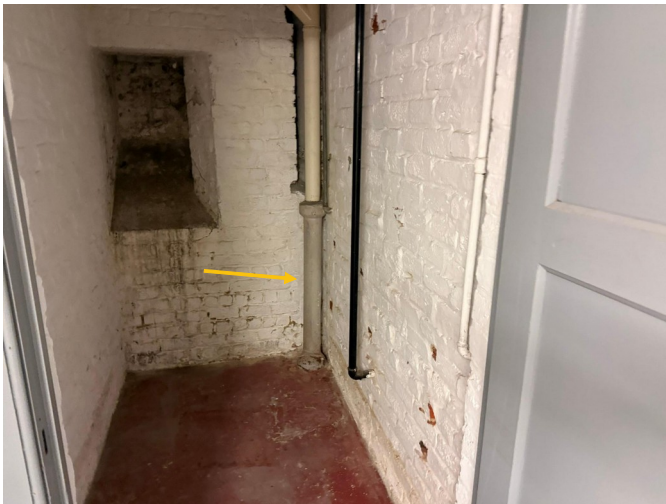
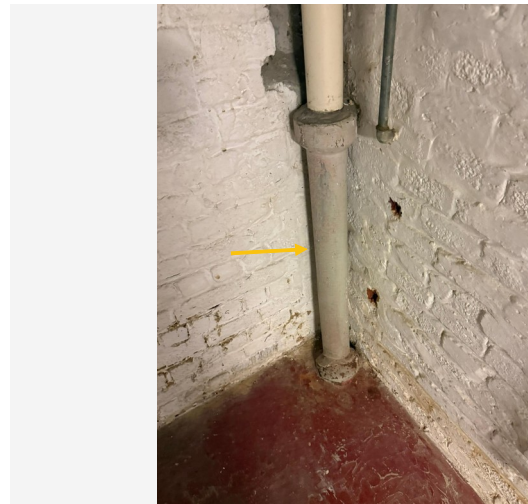
Het asbestmateriaal valt onder de mijlpaal van 2040.

| Eindbeoordeling materiaalrisico | Verhoogd materiaalrisico en/of verhoogde kans op vezelvrijgave |

| Gebondenheid | Categorie 1: hechtgebonden in oorsprong |
| Asbestsoort (vezeltype) | Crocidoliet aanwezig |
| Asbestconcentratie | Laag (< 50%) |
| Toestand van het materiaal | Licht beschadigd, licht verweerd. Intacte calciumsilicaatplaat of materiaal met categorie 3-gebondenheid |

| Beschrijving | Afvoerbuizen kelder |
| Asbestmateriaal | Buis, koker, leiding, pijp, doorvoer |
| Identificatiemethode | <p>De asbestdeskundige beoordeelt het materiaal als asbestverdacht en dus asbesthoudend, en dit zonder monstername.</p> <p>Motivatie: De monstername brengt andere schade aan dan schade die inherent is aan de monstername.</p> |

- Zorg voor een veilig beheer. Vermijd het beschadigen van het asbestmateriaal. Controleer de toestand jaarlijks op wijzigingen.
- Voer bijkomende staalname(s) uit.

- Eenvoudige handelingen: mag via doe-het-zelf of door werknemer(s) met opleidingsattest eenvoudige handelingen  
De aangetroffen asbesttoepassing is hechtgebonden en mag verwijderd worden via eenvoudige handelingen door een doe-het-zelfer of een werknemer met een attest.
  1. Wettelijk kader waar eerst informatie moet worden opgedaan:  
Verwijdering moet gebeuren volgens: [www.asbestinfo.be](http://www.asbestinfo.be) (OVAM) / Codex welzijn op het werk, boek VI, titel 3
  2. Verwijderingsmethode:  
Maak het materiaal licht vochtig

Gebruik enkel manueel gereedschap

Vermijd breken of beschadigen

Verpak het onmiddellijk na verwijdering

Als het materiaal niet intact kan blijven, schakel een erkend asbestverwijderaar in.

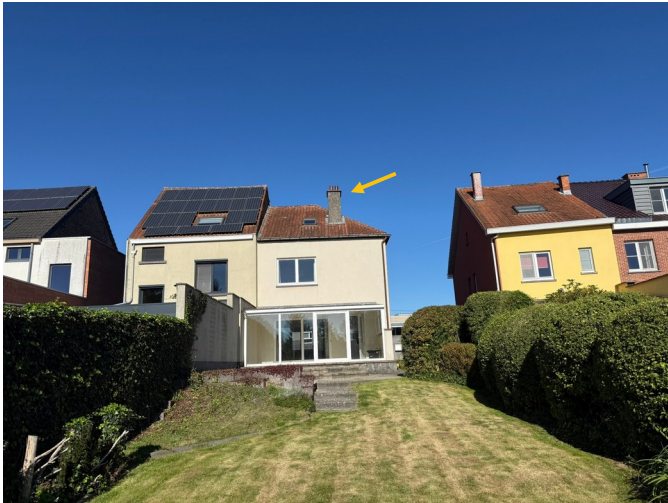
Situeringsfoto

**Reden:** Er is geen volledige risicobeoordeling mogelijk

**Uitleg van de asbestdeskundige:** De binnenzijde van de rookgaskanalen zijn niet inspecteerbaar zonder destructieve handelingen. Ook de bovenkant van de rookgaskanalen zijn niet zichtbaar omwille van de hoogte.

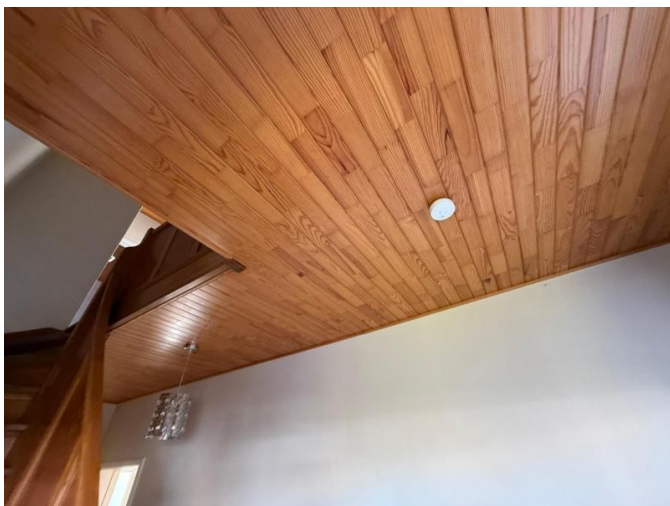
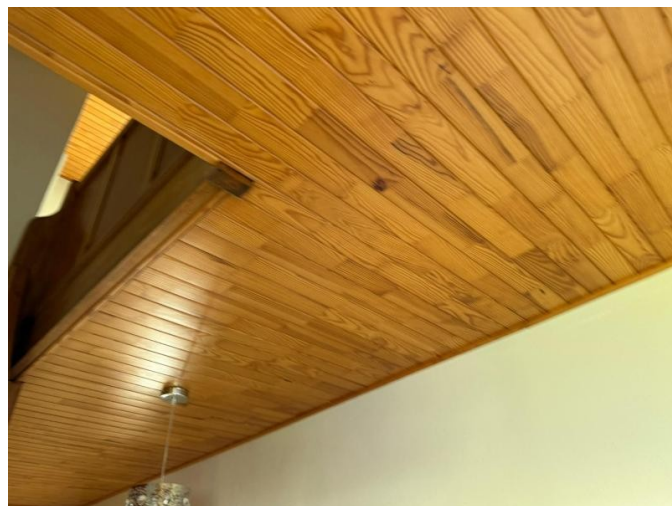
Al de plafonds zijn gemaakt van niet-asbestverdachte materialen (bijvoorbeeld laminaat, gypoc, ...), deze toepassingen zijn niet asbestverdacht. We hebben echter niet kunnen vaststellen of er mogelijk asbestverdachte of asbesthoudende materialen achter deze toepassingen aanwezig zijn. Bij renovatie of sloop is het aangeraden om een destructief onderzoek te laten uitvoeren van deze toepassingen.

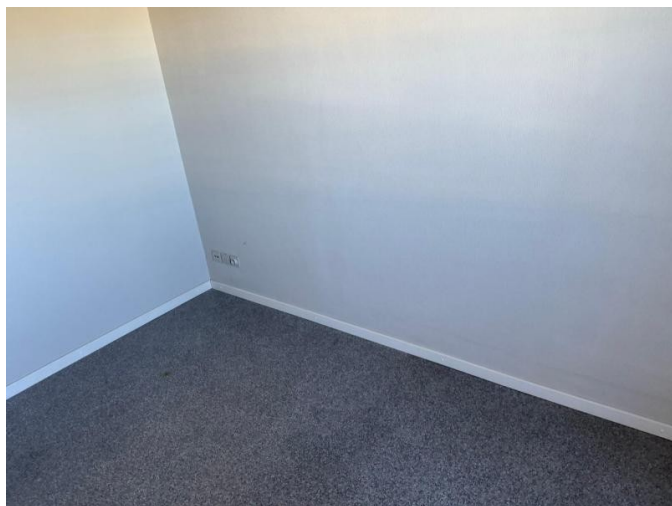
## Fiche 4: Vloerzeil V1 (niet-asbestverdacht)

| Basis voor advies | De asbestdeskundige beoordeelt het materiaal als niet-asbestverdacht. |

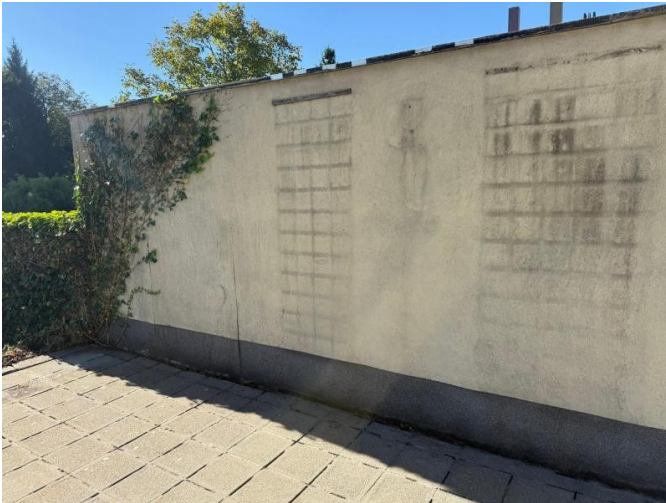
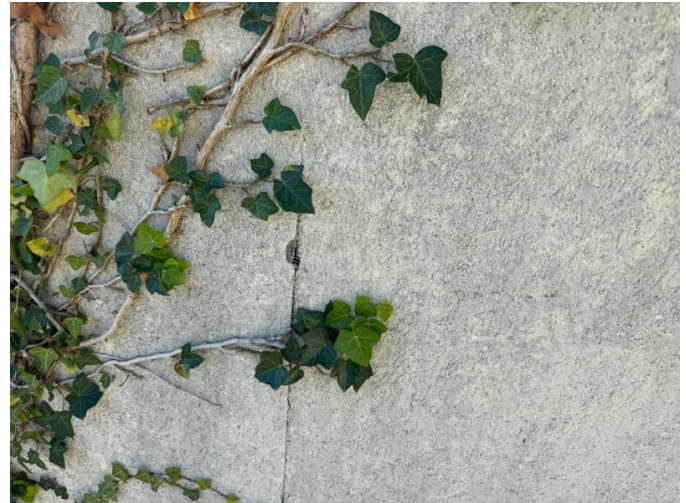
## Fiche 5: Crepi achtergevel

Geen asbest

| # | Type | Referentie | Resultaat |
|---|---|---|---|
| 5.1 | Mengmonster | ST 3 | Geen asbest |

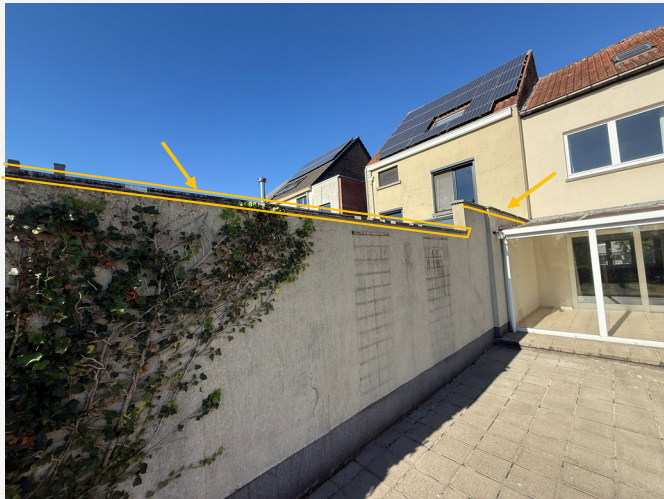
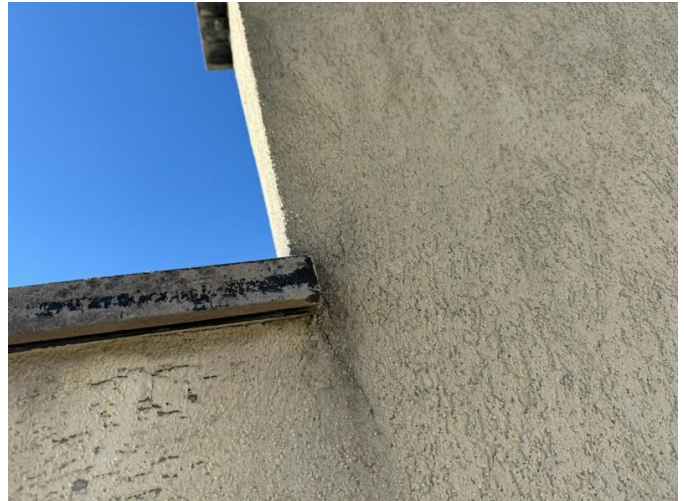
## Fiche 6: Dorpelscheidingsmuur

Geen asbest

| # | Type | Referentie | Resultaat |
|---|---|---|---|
| 6.1 | Puntmonster | ST 4 | Geen asbest |

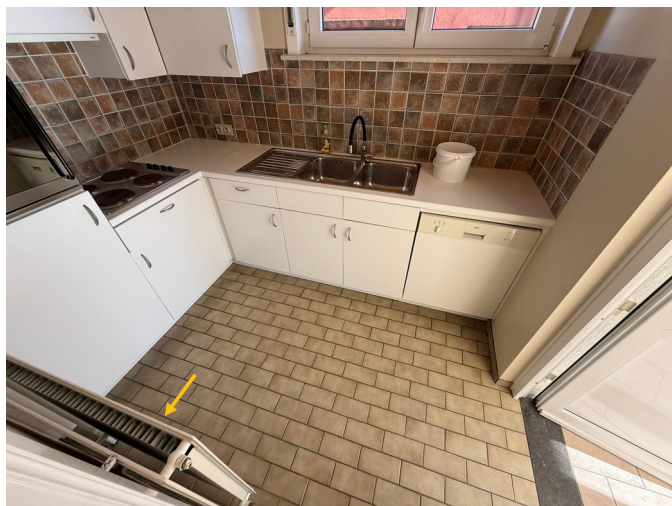
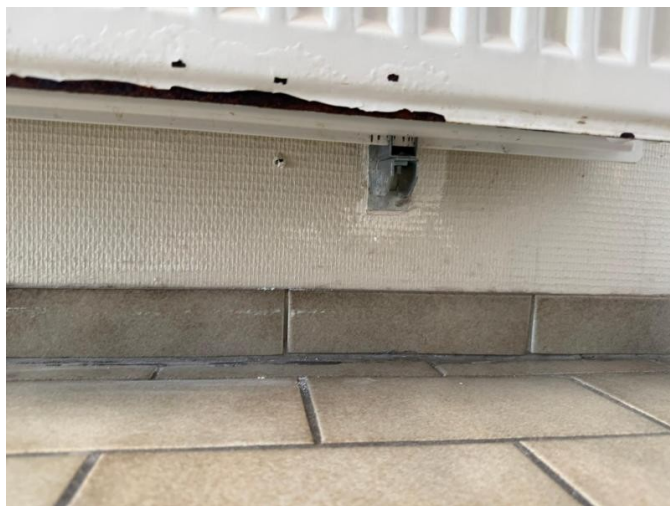
## Fiche 7: Pleisterwerk muren

Geen asbest

| # | Type | Referentie | Resultaat |
|---|---|---|---|
| 7.1 | Mengmonster | ST 1 | Geen asbest |

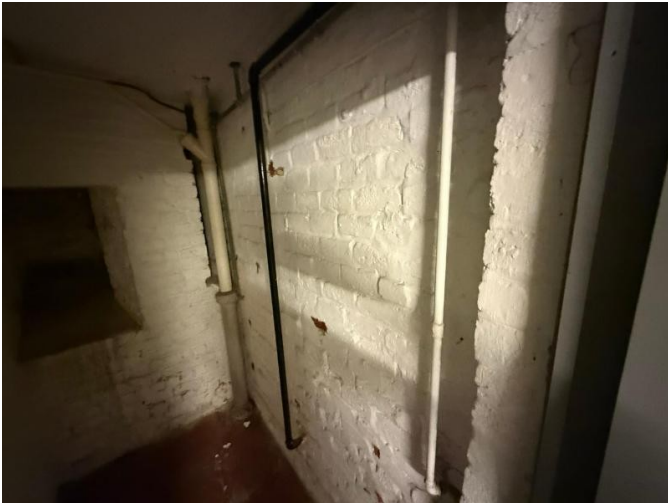
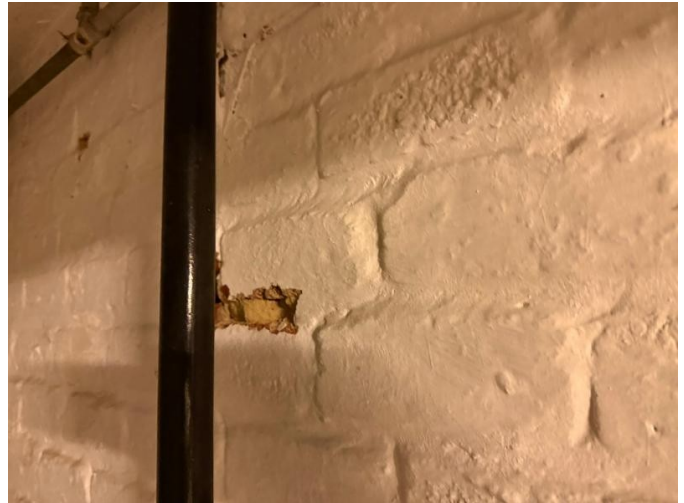
## Fiche 8: Cementering kelder

Geen asbest

| # | Type | Referentie | Resultaat |
|---|---|---|---|
| 8.1 | Mengmonster | ST 2 | Geen asbest |

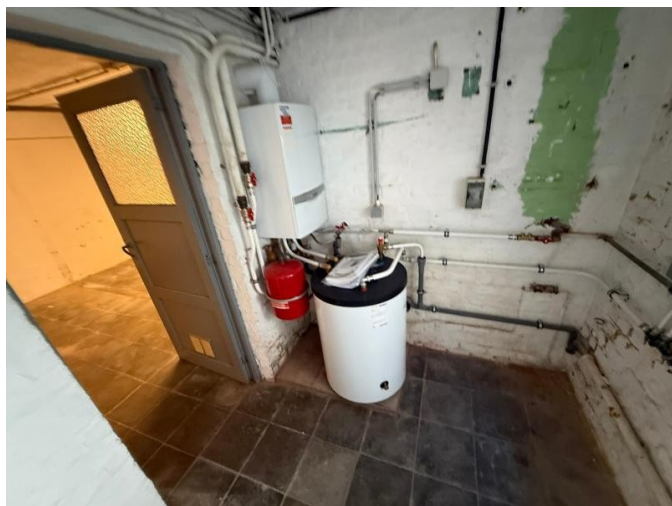
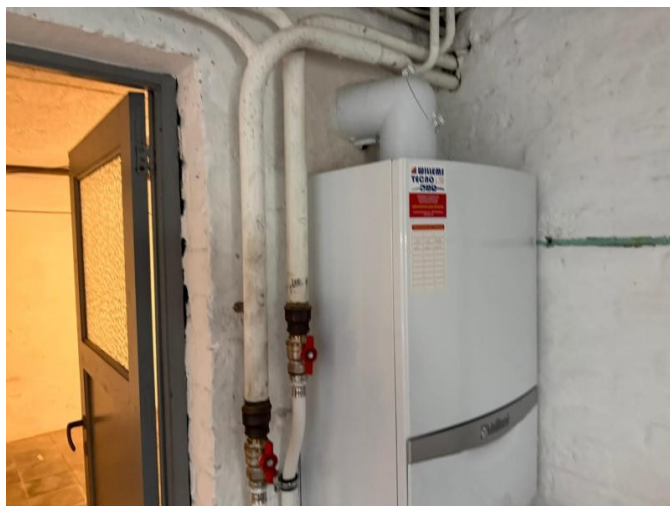
### Fiche 9: Stookketel / Brander: niet asbest verdacht

| Beschrijving | Notitie | Terug te vinden op plannen |
|---|---|---|
| Fiche 9: Stookketel / Brander: niet asbest verdacht | Tijdens onze inspectie hebben we een bouwjaar kunnen achterhalen van de stookketel. Dit is na 2001, wat dus wilt zeggen dat er geen asbest meer mocht gebruikt worden bij het produceren van de stookketel. | - |

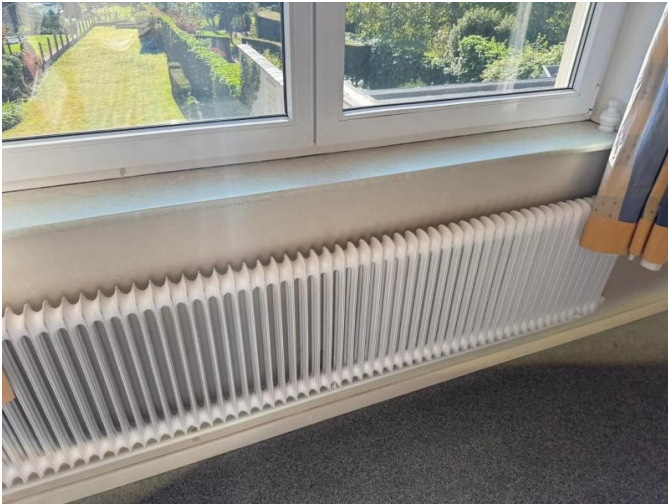
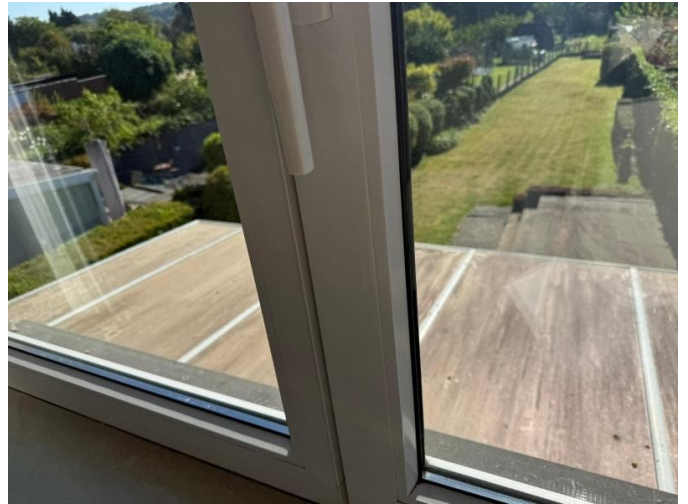
## Fiche 10: Kit ramen: flexibel

| Beschrijving | Notitie | Terug te vinden op plannen |
|---|---|---|
| Fiche 10: Kit ramen: flexibel | De kit aan alle ramen is flexibel, dit is niet asbest verdacht. | - |

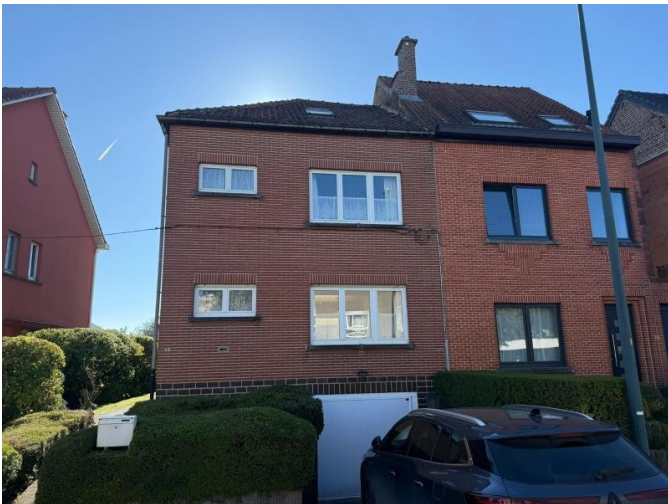
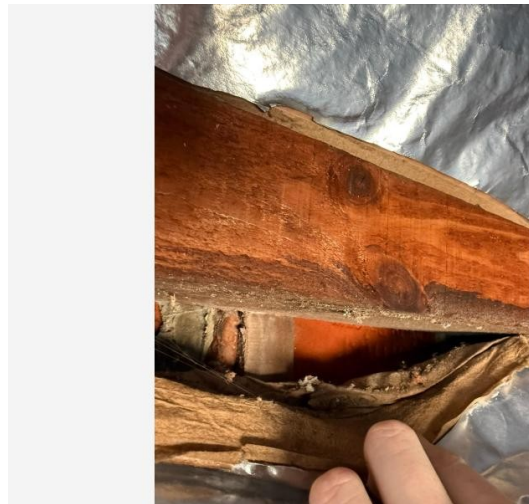
## Fiche 11: Dakbedekking: dakpannen

| Beschrijving | Notitie | Terug te vinden op plannen |
|---|---|---|
| Fiche 11: Dakbedekking: dakpannen | De dakbedekking bestaat uit niet asbestverdachte dakpannen. | - |

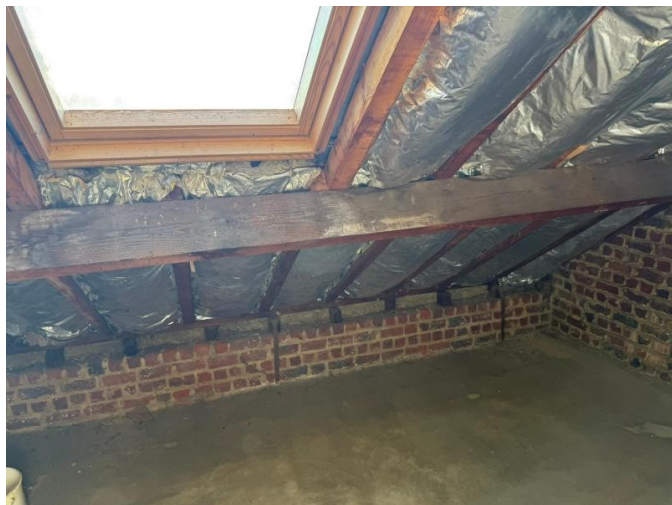
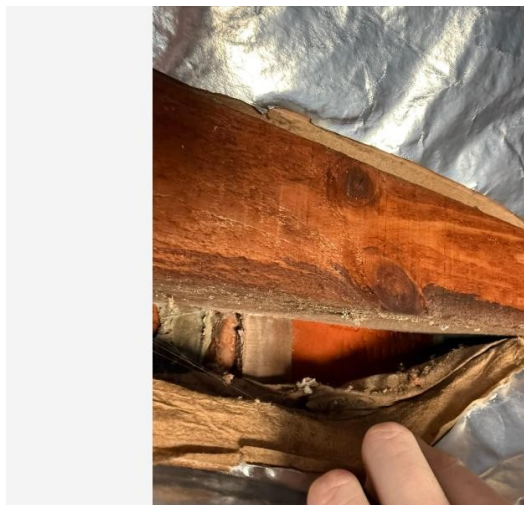
### Fiche 13: Onderdak: niet aanwezig

| Beschrijving | Notitie | Terug te vinden op plannen |
|---|---|---|
| Fiche 13: Onderdak: niet aanwezig | Ik heb de isolatie op 2 plaatsen een beetje op zij kunnen duwen, hier heb ik tegen de onderkant van de dakpannen kunnen aankijken. | - |
