# Asbestinventarisatetest

Heuvelstraat 16, 3090 Overijse

Attestnummer : 20260910-000264.000

Uitgegeven op : 10.09.2026

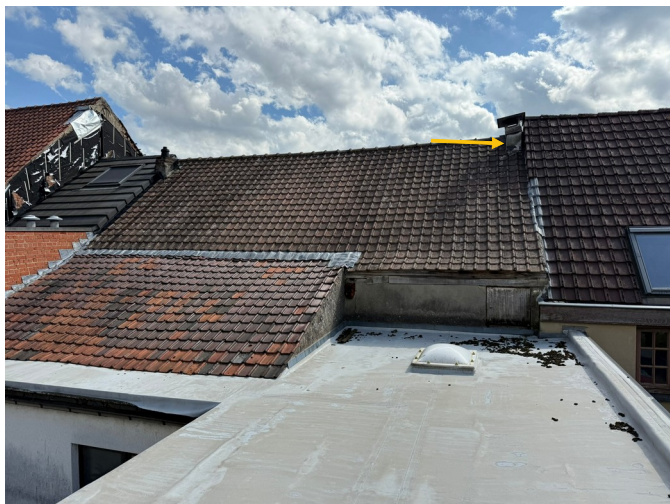
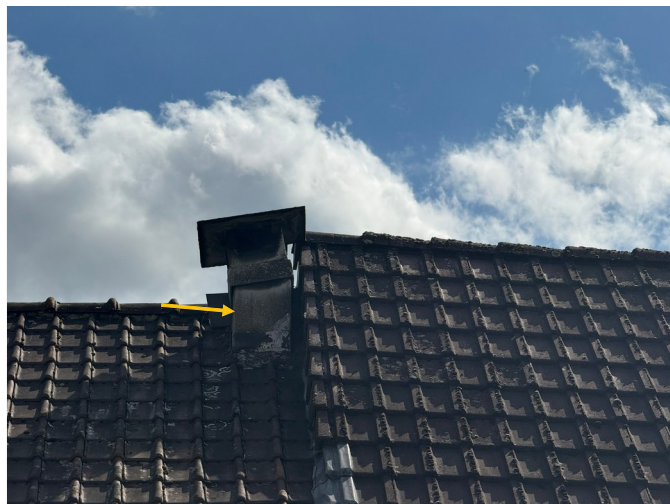
Het asbestmateriaal valt onder de mijlpaal van 2034.

| Eindbeoordeling materiaalrisico | Verhoogd materiaalrisico en/of verhoogde kans op vezelvrijgave |

| Asbestsoort (vezeltype) | Crocidoliet aanwezig |
| Toestand van het materiaal | Matig beschadigd, matig verweerd |

| Beschrijving | Schouw |
| Asbestmateriaal | Rookgaskanaal |

- Zorg voor een veilig beheer. Vermijd het beschadigen van het asbestmateriaal. Controleer de toestand jaarlijks op wijzigingen.
- Hemelwater dat afspoelt van asbestcement daken of gevels kan asbestdeeltjes bevatten. Gebruik het enkel voor gesloten circuits (bv. spoelen toiletten). Reinig na het vervangen van het dak of de gevel de dakgoten en regenwaterput of -ton om asbesthoudend sediment of slib te verwijderen
- Voer bijkomende staalname(s) uit.

- Eenvoudige handelingen: mag via doe-het-zelf of door werknemer(s) met opleidingsattest eenvoudige handelingen  
De aangetroffen asbesttoepassing is hechtgebonden en mag verwijderd worden via eenvoudige handelingen door een doe-het-zelfer of een werknemer met een attest.
1. Wettelijk kader waar eerst informatie moet worden opgedaan:
- Verwijdering moet gebeuren volgens: [www.asbestinfo.be](http://www.asbestinfo.be) (OVAM) / Codex welzijn op het werk, boek VI, titel 3

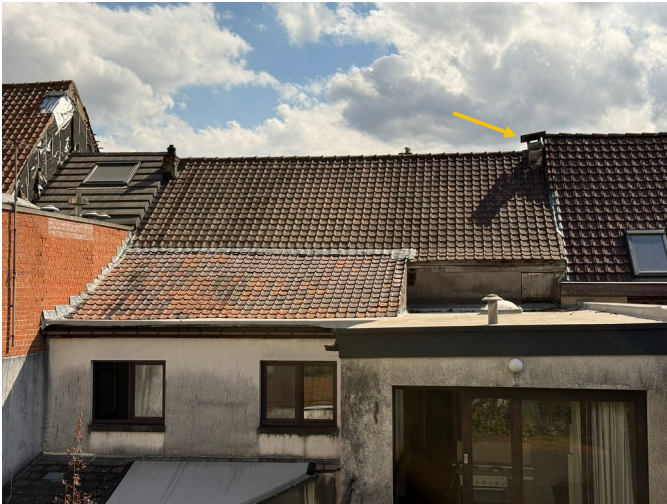
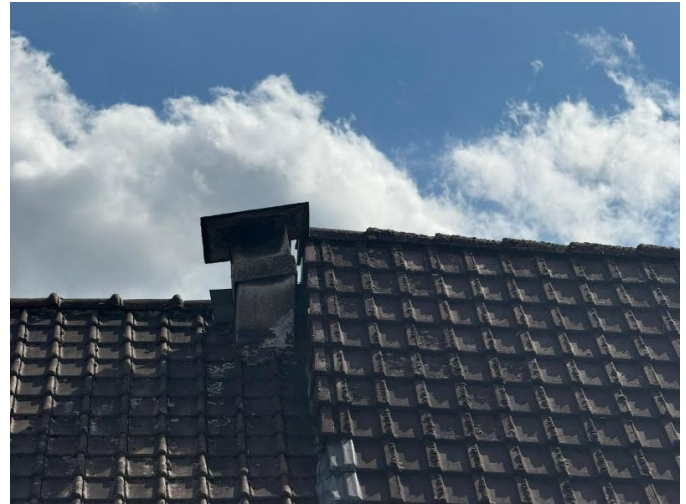
Het asbestmateriaal valt onder de mijlpaal van 2034.

| Eindbeoordeling materiaalrisico | Verhoogd materiaalrisico en/of verhoogde kans op vezelvrijgave |

| Asbestsoort (vezeltype) | Crocidoliet aanwezig |
| Toestand van het materiaal | Matig beschadigd, matig verweerd |

| Beschrijving | Schouwhoed |

- Zorg voor een veilig beheer. Vermijd het beschadigen van het asbestmateriaal. Controleer de toestand jaarlijks op wijzigingen.
- Voer bijkomende staalname(s) uit.

- Eenvoudige handelingen: mag via doe-het-zelf of door werknemer(s) met opleidingsattest eenvoudige handelingen  
De aangetroffen asbesttoepassing is hechtgebonden en mag verwijderd worden via eenvoudige handelingen door een doe-het-zelfer of een werknemer met een attest.
  1. Wettelijk kader waar eerst informatie moet worden opgedaan:  
Verwijdering moet gebeuren volgens: [www.asbestinfo.be](http://www.asbestinfo.be) (OVAM) / Codex welzijn op het werk, boek VI, titel 3
  2. Verwijderingsmethode:  
Maak het materiaal licht vochtig

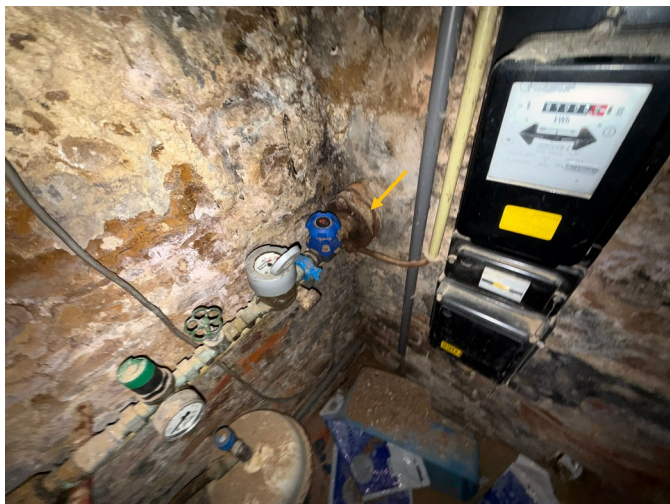
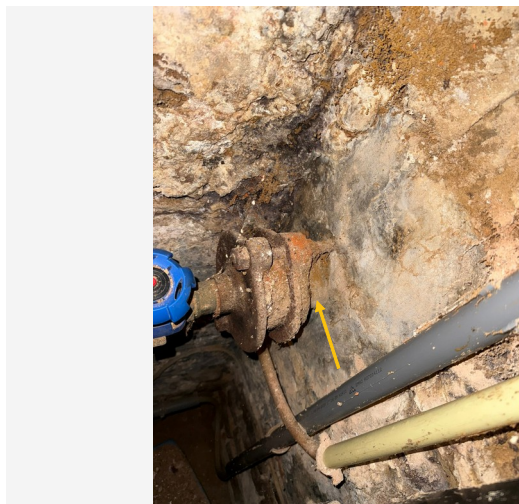
| Identificatiemethode | <p>De asbestdeskundige beoordeelt het materiaal als asbestverdacht en dus asbesthoudend, en dit zonder monstername.</p> <p>Motivatie: De monstername brengt andere schade aan dan schade die inherent is aan de monstername.</p> |
| Opmerking | De exacte lengte kon niet worden vastgesteld. Het was ook helemaal niet makkelijk om hier een staal van te nemen doordat de buis maar een heel klein beetje uit de muur komt. Daarom is deze buis als asbest verdacht opgenomen. |

- Eenvoudige handelingen: mag via doe-het-zelf of door werknemer(s) met opleidingsattest eenvoudige handelingen  
De aangetroffen asbesttoepassing is hechtgebonden en mag verwijderd worden via eenvoudige handelingen door een doe-het-zelver of een werknemer met een attest.
  1. Wettelijk kader waar eerst informatie moet worden opgedaan:  
Verwijdering moet gebeuren volgens: [www.asbestinfo.be](http://www.asbestinfo.be) (OVAM) / Codex welzijn op het werk, boek VI, titel 3
  2. Verwijderingsmethode:  
Maak het materiaal licht vochtig

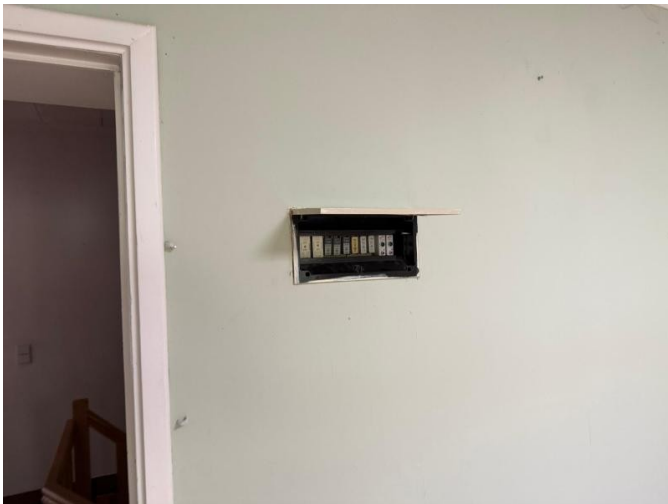
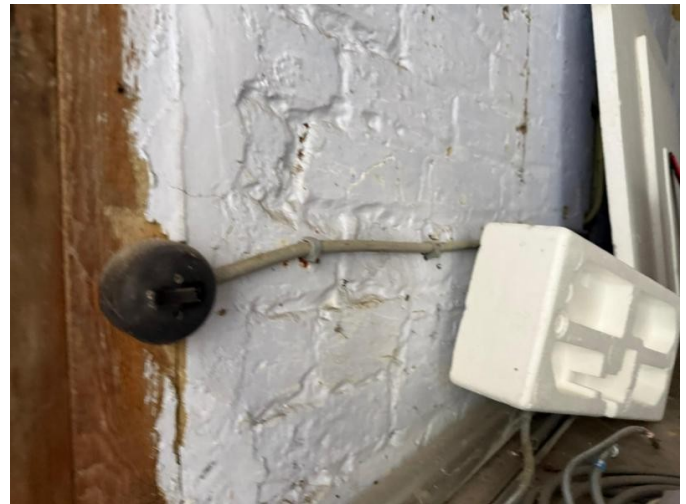
| Identificatiemethode | <p>De asbestdeskundige beoordeelt het materiaal als asbestverdacht en dus asbesthoudend, en dit zonder monstername.</p> <p>Motivatie: De monstername brengt andere schade aan dan schade die inherent is aan de monstername.</p> |
| Opmerking | De hoeveelheid is een ruwe schatting. |

2. Verwijderingsmethode:  
Maak het materiaal licht vochtig

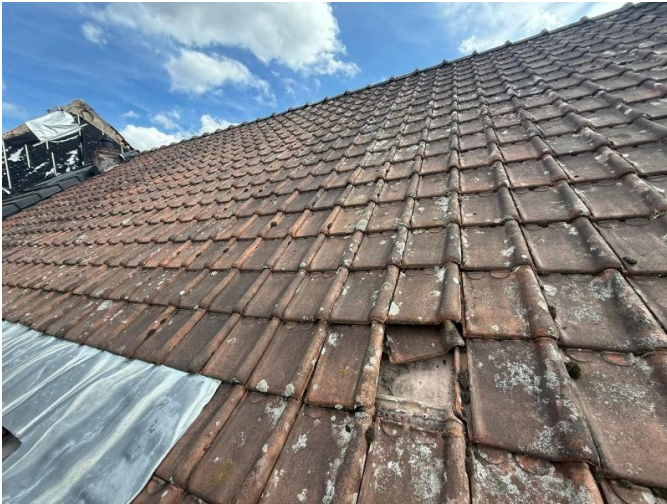
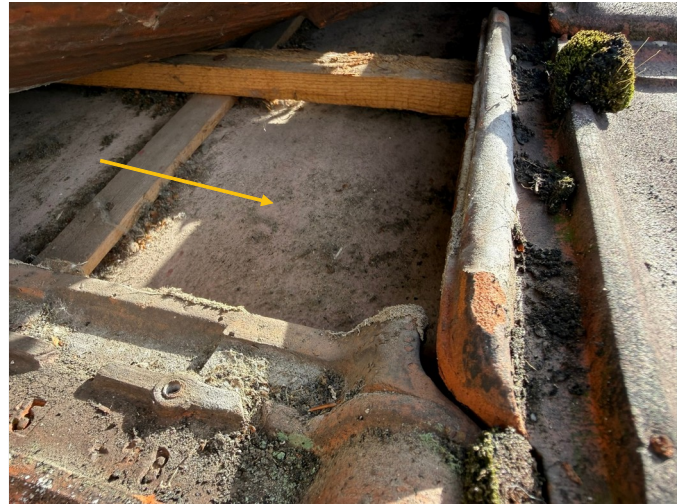
| Opmerking | Deze oppervlakte, volumes en gewichten zijn niet gemeten, maar geschat op basis van een benadering van de aanwezige onderdakplaten (de opgegeven hoeveelheden mogen niet gebruikt worden als maatstaf voor heffingen) |

- Eenvoudige handelingen: mag via doe-het-zelf of door werknemer(s) met opleidingsattest eenvoudige handelingen  
De aangetroffen asbesttoepassing is hechtgebonden en mag verwijderd worden via eenvoudige handelingen door een doe-het-zelfer of een werknemer met een attest.
  1. Wettelijk kader waar eerst informatie moet worden opgedaan:  
Verwijdering moet gebeuren volgens: [www.asbestinfo.be](http://www.asbestinfo.be) (OVAM) / Codex welzijn op het werk, boek VI, titel 3
  2. Verwijderingsmethode:  
Maak het materiaal licht vochtig  
Gebruik enkel manueel gereedschap

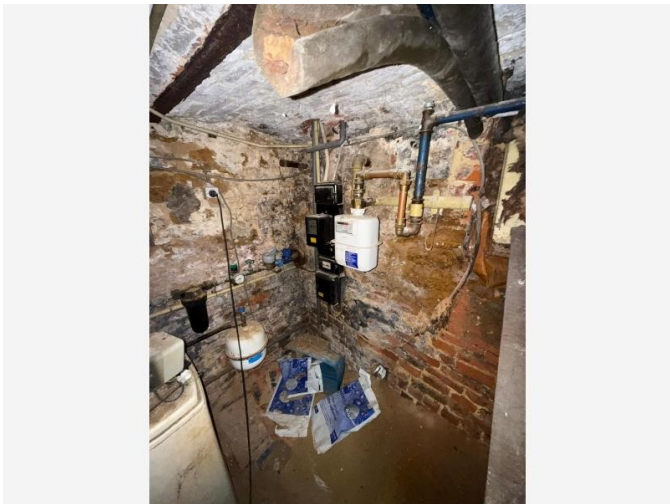
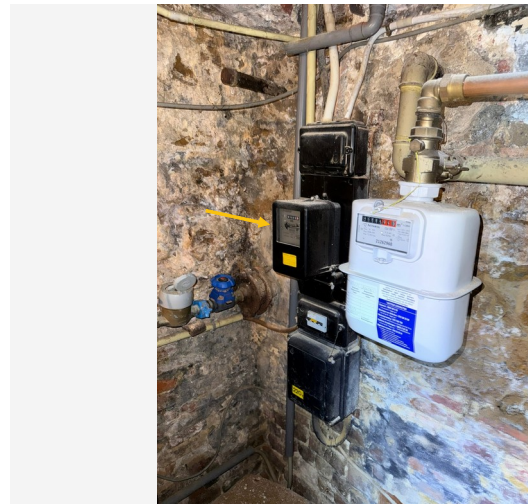
| Opmerking | <p>Deze oppervlakte werd niet gemeten, maar geschat op basis van een benadering van de aanwezige tellerkast. Deze schatting mag niet worden gebruikt als maatstaf voor heffingen. Als deskundigen hebben wij vastgesteld dat het materiaal daadwerkelijk bakeliet betreft en geen harde pvc. Bakeliet wordt door ons beschouwd als een asbestverdachte toepassing, aangezien het in veel gevallen asbesthoudend is. We hebben geen staalname uitgevoerd om de functionaliteit van de tellerkast niet in gevaar te brengen en het is eigendom van de nutsvoorzieningsmaatschappij.</p> |

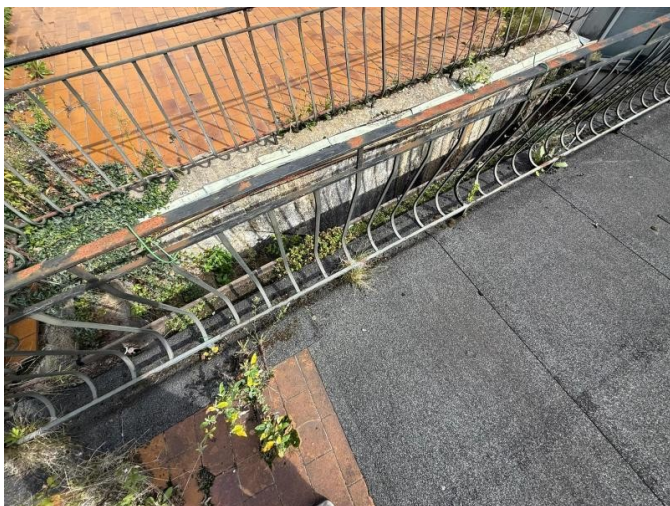
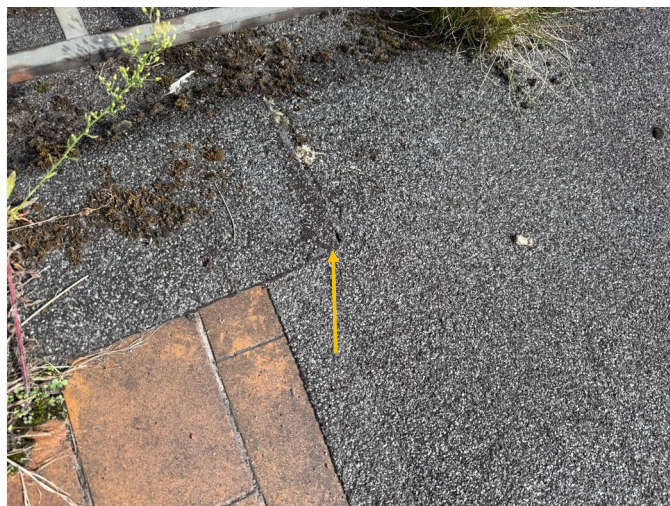
## Fiche 18: Roofing terras achter

Geen asbest

| Opmerking | Om gevolgschade en lekkages te voorkomen en niet destructief te werk te gaan, is alleen de toplaag bemonsterd. We kunnen geen uitspraak doen over de onderliggende lagen. Bij renovatie of sloop dient er een destructief onderzoek uitgevoerd te worden van de roofing. |

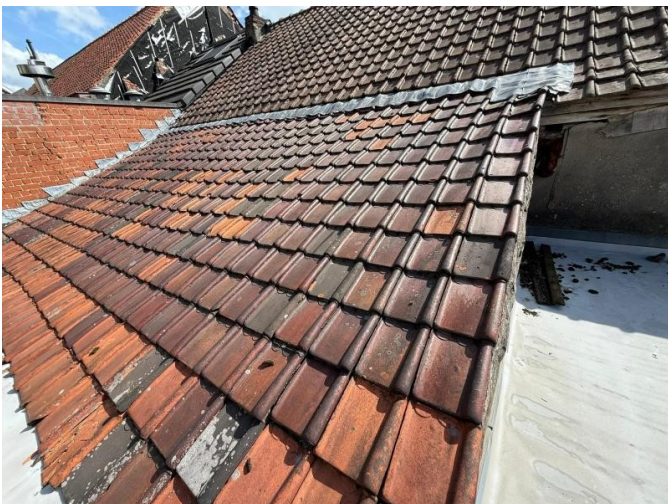
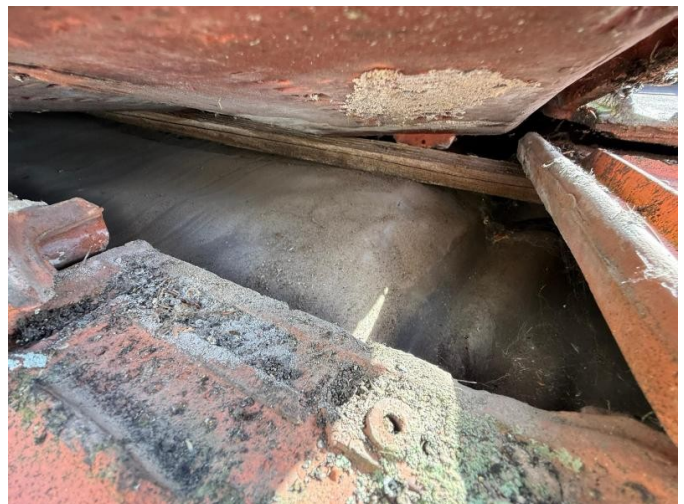
## Fiche 26: Onderdak laag zadeldak: niet asbest verdacht

| Beschrijving | Notitie | Terug te vinden op plannen |
|---|---|---|
| Fiche 26: Onderdak laag zadeldak: niet asbest verdacht | Het onderdak wat zichtbaar is, is niet asbest verdacht. De eventuele tussenliggende lagen tussen het zichtbaar onderdak en de dakbedekking is niet waarneembaar zonder destructief onderzoek. | - |

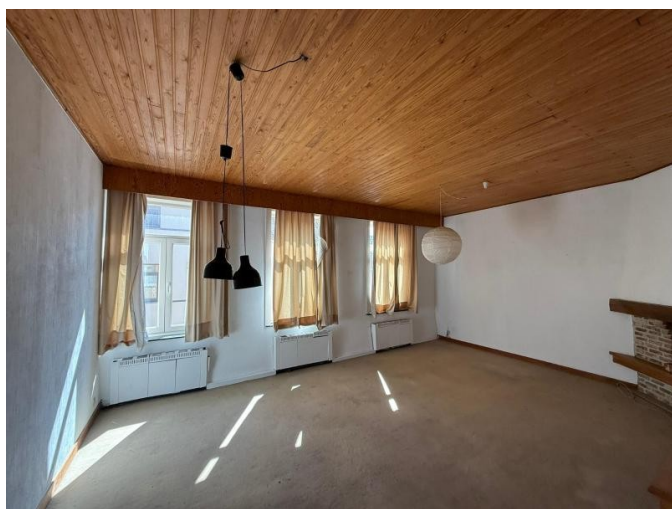
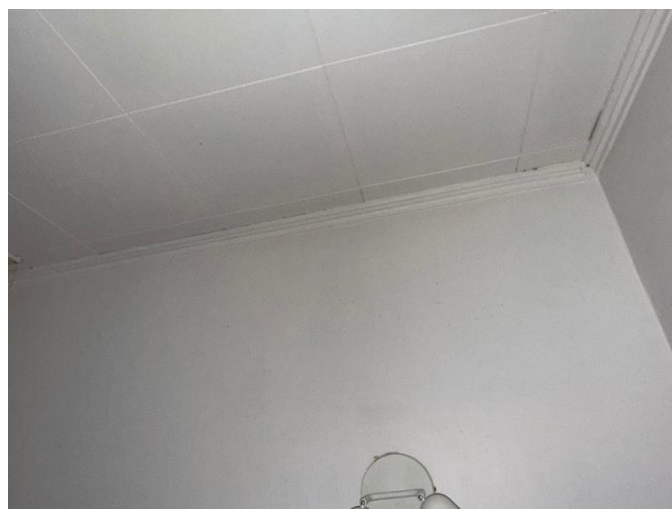
## Fiche 27: Plafonds uit niet asbestverdacht materiaal

| Beschrijving | Notitie | Terug te vinden op plannen |
|---|---|---|
| Fiche 27: Plafonds uit niet asbestverdacht materiaal | Al de plafonds zijn gemaakt van niet-asbestverdachte materialen (bijvoorbeeld laminaat, gyproc, ...), deze toepassingen zijn niet asbestverdacht. We hebben echter niet kunnen vaststellen of er mogelijk asbestverdachte of asbesthoudende materialen achter deze toepassingen aanwezig zijn. Bij renovatie of sloop is het aangeraden om een destructief onderzoek te laten uitvoeren van deze toepassingen. | - |
