Asbestinventarisatetest

Zuidlaan 3A, 8970 Poperinge

Attestnummer : 20240107-000003.000

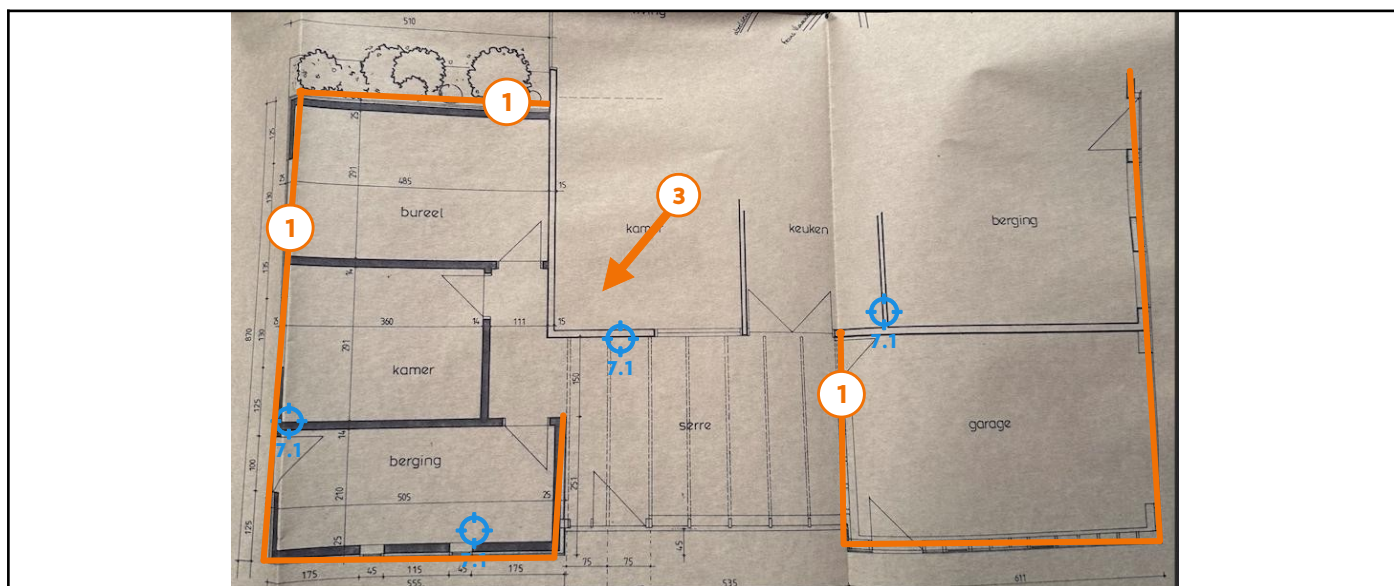
Plan 1.1: woning

Beschrijving	Type	Actie
1. Lei gevels	Asbestmateriaal	Verwijderen
3. Koord kachel	Asbestmateriaal	Verwijderen
7. Gyproc pleister	Geen asbest	-
7.1 Code: 1	Mengmonster	-

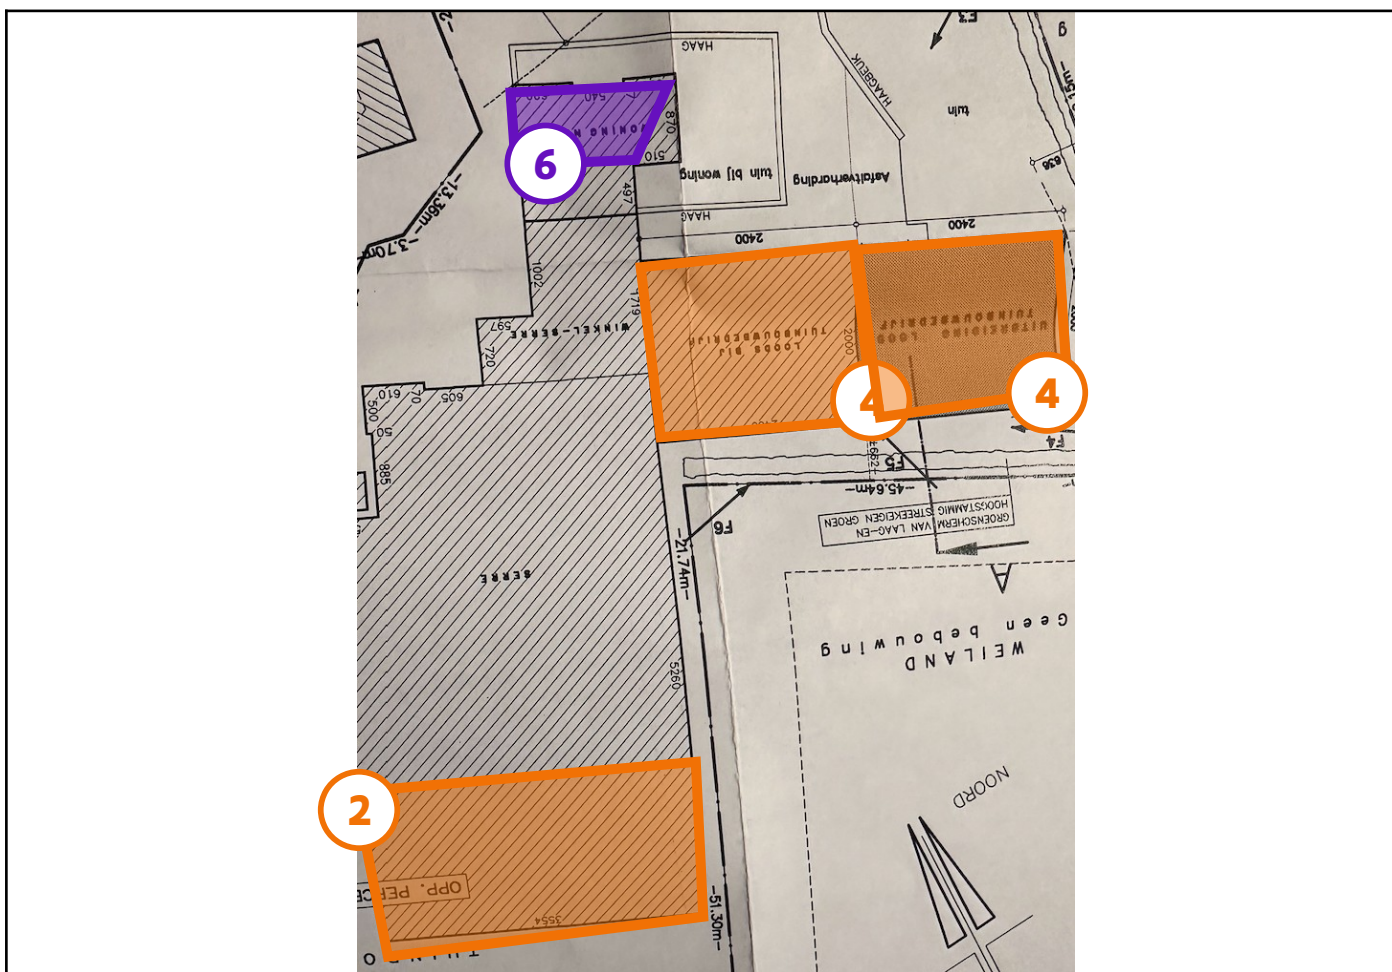
Plan 1.2: Schermafbeelding 2024-01-02 om 09.12.55

Beschrijving	Type	Actie
2. Golfplaten serre achteraan	Asbestmateriaal	Verwijderen
4. Golfplaten loods	Asbestmateriaal	Verwijderen
6. Roofing woning	Advies	-

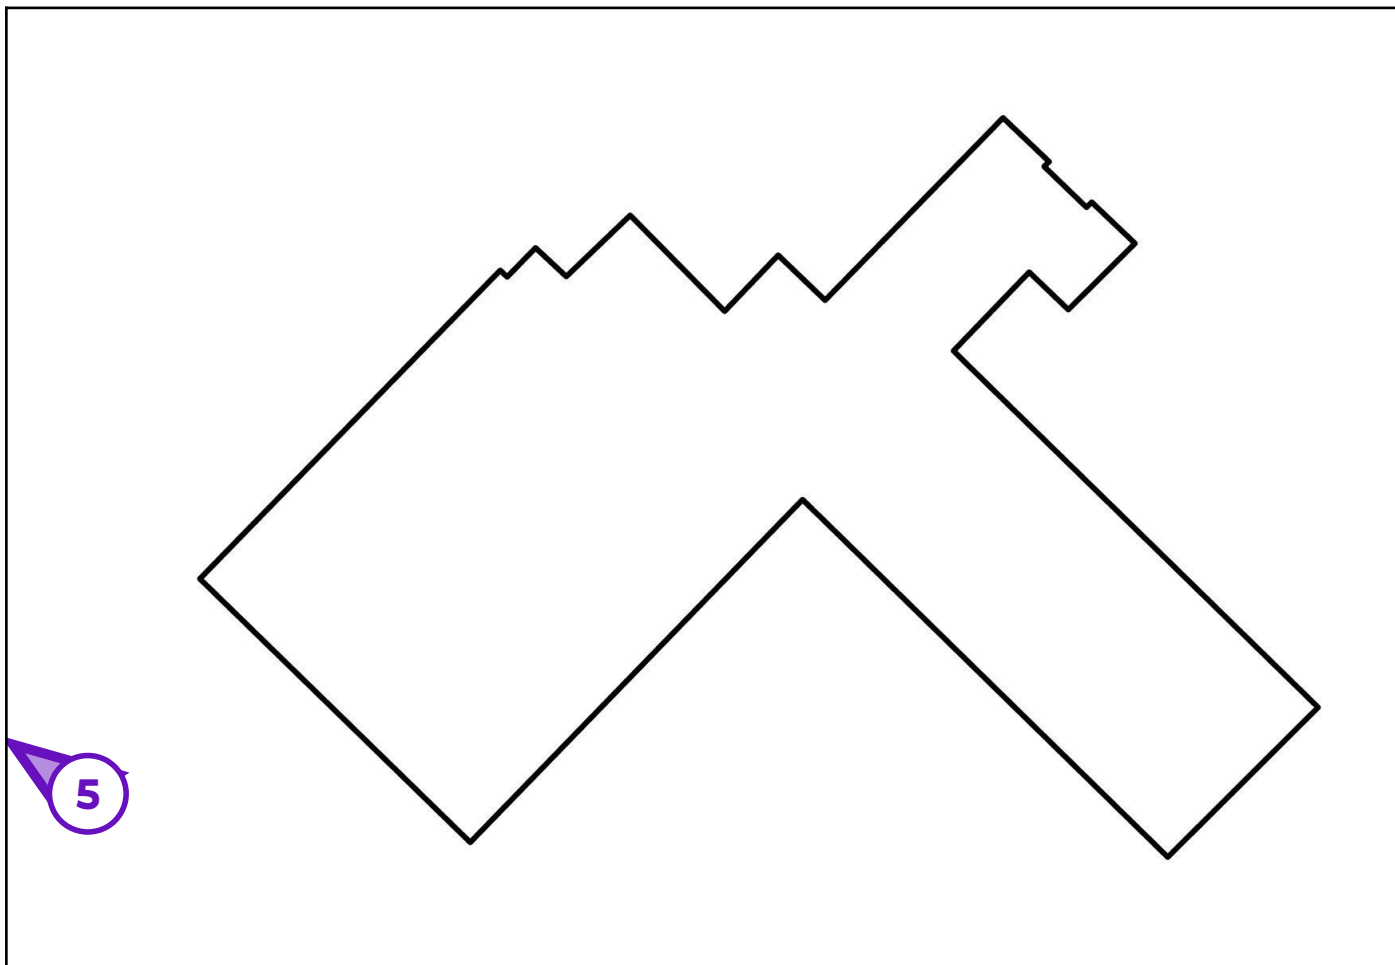
Plan 1.3: Hoofdgebouw plan

Beschrijving	Type	Actie
5. Huisje op het einde perceel	Advies	-

Onduidelijk of dit huisje ook deel is van Zuidlaan 3A. Het heeft wel asbestverdachte golfplaten, neem deze dus ook in rekening.

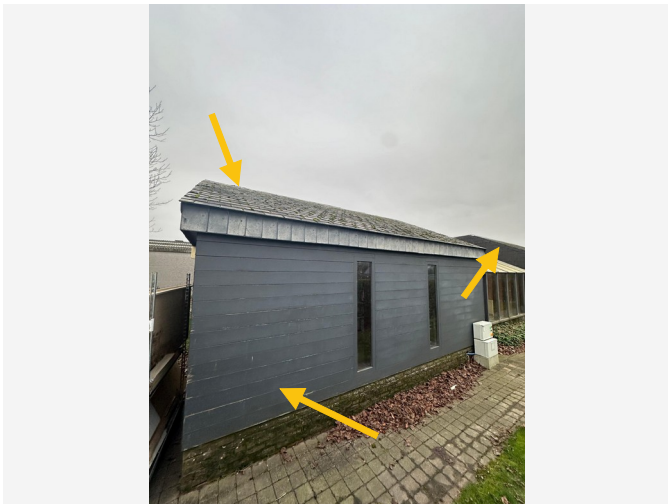
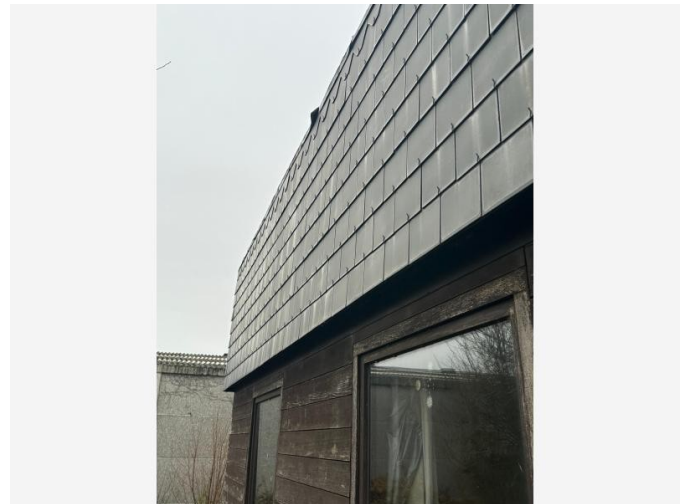
Het asbestmateriaal valt onder de mijlpaal van 2034.

Eindbeoordeling materiaalrisico	Laag materiaalrisico en/of verlaagde kans op vezelvrijgave
---------------------------------	--

Gebondenheid	Categorie 1: hechtgebonden in oorsprong
Asbestsoort (vezeltype)	Crocidoliet aanwezig
Asbestconcentratie	Laag (< 50%)
Afschermingsgraad van het gehele materiaal	Geheel of deels vrij aan de buitenlucht
Toestand van het materiaal	Licht beschadigd, licht verweerd. Intact materiaal type Pical – asbestboard of categorie III 'gebondenheid'

Beschrijving	Lei gevels
Omgeving	Buiten
Primaire drager	Wand buitenschil
Asbestmateriaal	Dak- en gevelbekleding - Lei, shingle
Bindmiddel van asbestmateriaal	Cement
Gebondenheid op basis van bindmiddel	Hecht
Hoeveelheid (oppervlakte - aantal)	• 180,00 m ² - 1 stuk
Totale oppervlakte	180,00 m ²
Eenvoudig bereikbaar	Ja
Bevestigingswijze	• Geklemd
Identificatiemethode	Vaststelling met bewijsdocument, zonder monsternamen

Destructieve handeling voor identificatie	Nee
Opmerking	alle wanden van de woning

- Zorg voor een veilig beheer en verwijder dit asbestmateriaal wanneer het bij werken eenvoudig bereikbaar wordt. Controleer de toestand jaarlijks op wijzigingen.

- Eenvoudige handelingen: mag via doe-het-zelf of door werknemer(s) met opleidingsattest eenvoudige handelingen
Hechtgebonden asbest in buitenomgeving. Kan je zelf verwijderen indien je deze niet breekt.

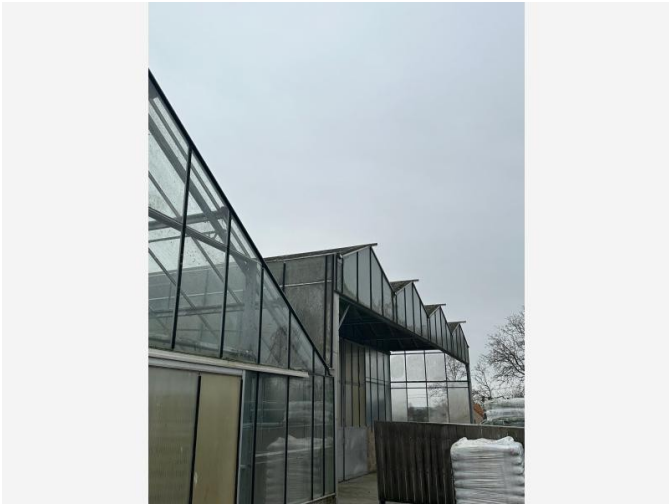
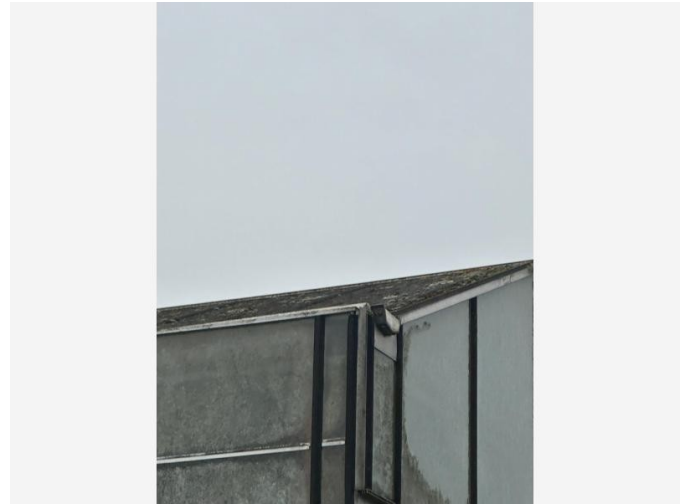
Het asbestmateriaal valt onder de mijlpaal van 2034.

Eindbeoordeling materiaalrisico	Verhoogd materiaalrisico en/of verhoogde kans op vezelvrijgave
---------------------------------	--

Gebondenheid	Categorie 1: hechtgebonden in oorsprong
Asbestsoort (vezeltype)	Crocidoliet aanwezig
Asbestconcentratie	Laag (< 50%)
Afschermingsgraad van het gehele materiaal	Geheel of deels vrij aan de buitenlucht
Toestand van het materiaal	Matig beschadigd, matig verweerd

Beschrijving	Golfplaten serre achteraan
Omgeving	Buiten
Primaire drager	Plat dak
Asbestmateriaal	Dak- en gevelbekleding - Golfplaat
Bindmiddel van asbestmateriaal	Cement
Gebondenheid op basis van bindmiddel	Hecht
Hoeveelheid (oppervlakte - aantal)	<ul style="list-style-type: none">• 200,00 m² - 1 stuk
Totale oppervlakte	200,00 m ²
Eenvoudig bereikbaar	Ja
Bevestigingswijze	<ul style="list-style-type: none">• Geklemd
Identificatiemethode	Vaststelling zonder monsternamen

- Verwijder dit asbestmateriaal zo snel mogelijk. Volg de toestand goed op.

- Eenvoudige handelingen: enkel door erkend asbestverwijderaar
Grote golfplaten, moeilijk zelf te verwijderen zonder te breken.

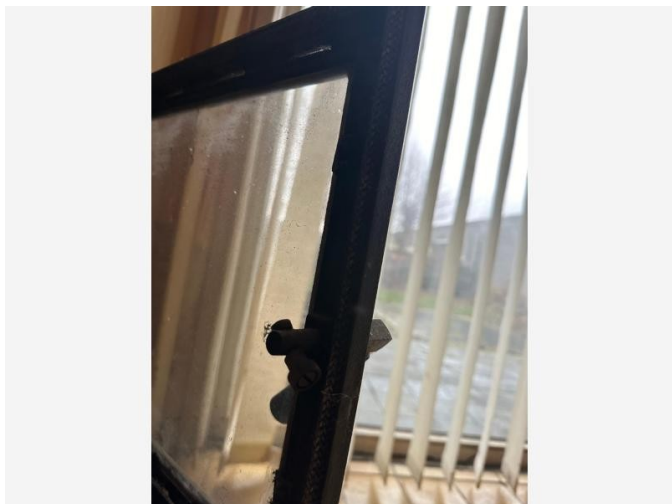
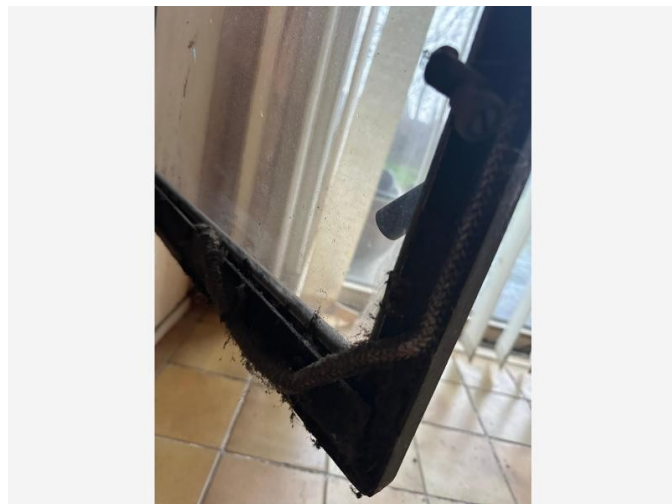
Het asbestmateriaal valt onder de mijlpaal van 2034.

Eindbeoordeling materiaalrisico	Verhoogd materiaalrisico en/of verhoogde kans op vezelvrijgave
---------------------------------	--

Gebondenheid	Categorie 3: niet-hechtgebonden met weinig of geen matrix
Asbestsoort (vezeltype)	Alleen chrysotiel
Asbestconcentratie	Hoog ($\geq 50\%$)
Afschermingsgraad van het gehele materiaal	Geheel of deels (ook) vrij aan de binnenlucht
Toestand van het materiaal	Licht beschadigd, licht verweerd. Intact materiaal type Pical – asbestboard of categorie III 'gebondenheid'

Beschrijving	Koord kachel
Omgeving	Binnen
Primaire drager	Ruimteverwarming
Asbestmateriaal	Koord, lint, band, strip
Bindmiddel van asbestmateriaal	Weinig of geen bindmiddel (textiel, bevloeking, ...)
Gebondenheid op basis van bindmiddel	Niet-hechtgebonden
Hoeveelheid (lengte - omtrek - aantal)	<ul style="list-style-type: none">0,30 m - 3,00 cm - 1 stuk
Totale oppervlakte	0,009 m ²
Eenvoudig bereikbaar	Ja
Bevestigingswijze	<ul style="list-style-type: none">Geklemd
Identificatiemethode	Vaststelling zonder monsternamen

- Verwijder dit asbestmateriaal zo snel mogelijk. Volg de toestand goed op.

- Eenvoudige handelingen: mag via doe-het-zelf of door werknemer(s) met opleidingsattest eenvoudige handelingen
Kan je zelf verwijderen indien nemen van de nodige maatregelen (hechting van koord + PBM)

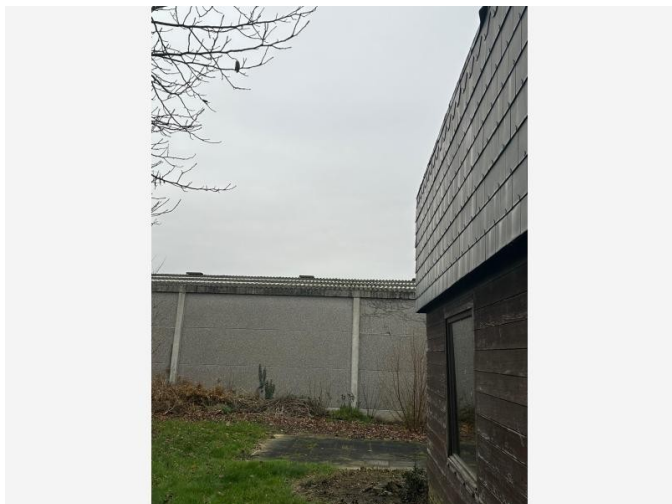
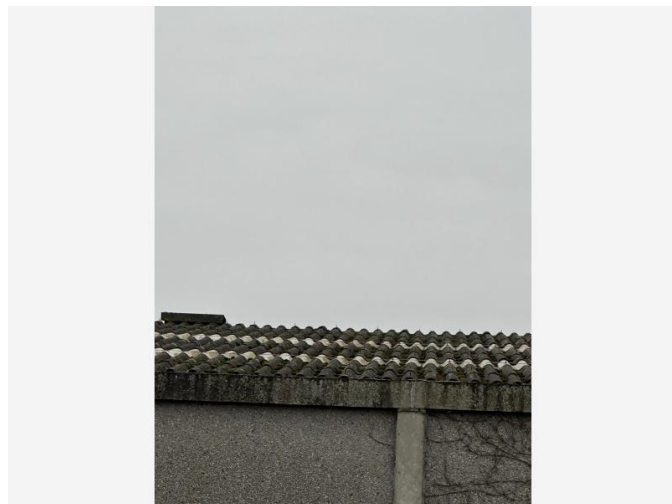
Het asbestmateriaal valt onder de mijlpaal van 2034.

Eindbeoordeling materiaalrisico	Verhoogd materiaalrisico en/of verhoogde kans op vezelvrijgave
---------------------------------	--

Gebondenheid	Categorie 1: hechtgebonden in oorsprong
Asbestsoort (vezeltype)	Crocidoliet aanwezig
Asbestconcentratie	Laag (< 50%)
Afschermingsgraad van het gehele materiaal	Geheel of deels vrij aan de buitenlucht
Toestand van het materiaal	Matig beschadigd, matig verweerd

Beschrijving	Golfplaten loods
Omgeving	Buiten
Primaire drager	Plat dak
Asbestmateriaal	Dak- en gevelbekleding - Golfplaat
Bindmiddel van asbestmateriaal	Cement
Gebondenheid op basis van bindmiddel	Hecht
Hoeveelheid (oppervlakte - aantal)	<ul style="list-style-type: none">• 1.000,00 m² - 1 stuk
Totale oppervlakte	1.000,00 m ²
Eenvoudig bereikbaar	Ja
Bevestigingswijze	<ul style="list-style-type: none">• Geklemd• Geschroefd

Identificatiemethode	Vaststelling met bewijsdocument, zonder monstername
Destructieve handeling voor identificatie	Nee
Opmerking	Dak van loods 2 bevat golfplaten in asbest (staat op plan). Oppervlakte is een inschatting, voor het verwijderen hiervan bekijk je eerst nog de echte oppervlakte via meting.

- Verwijder dit asbestmateriaal zo snel mogelijk. Volg de toestand goed op.

- Eenvoudige handelingen: enkel door erkend asbestverwijderaar
Grote golfplaten, moeilijk zelf te verwijderen zonder te breken.

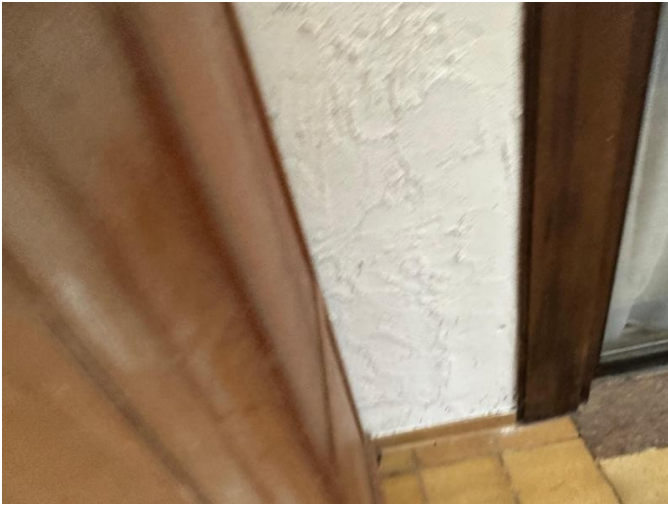
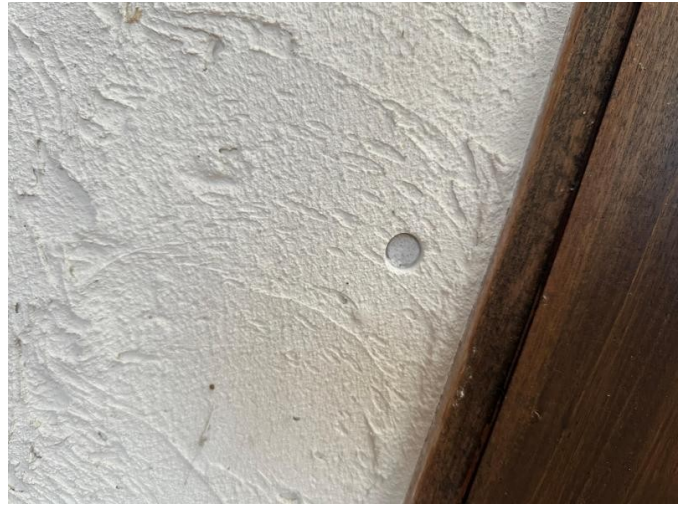
Fiche 7: Gyproc pleister

Geen asbest

#	Type	Referentie	Resultaat
7.1	Mengmonster	1	Geen asbest

Beschrijving	Gyproc pleister
Omgeving	Binnen
Primaire drager	Binnenwand
Bindmiddel van materiaal	Gips - kalk

Gebondenheid op basis van bindmiddel	Niet-hechtgebonden
Hoeveelheid (oppervlakte - dikte - aantal)	• 180,00 m ² - 1,00 cm - 1 stuk
Totaal volume	1,80 m ³
Identificatiemethode	Vaststelling met monstername
Destructieve handeling voor identificatie	Nee
Opmerking	Zeer weinig pleister in de prefab woning. Bestaat uit Gyproc platen. In de winkel is er geen pleister, serres en loodsen ook niet
