Asbestinventarisatetest

Westouterstraat 67, 8970 Poperinge

Attestnummer : 20260324-000433.000

Uitgegeven op : 24.03.2026

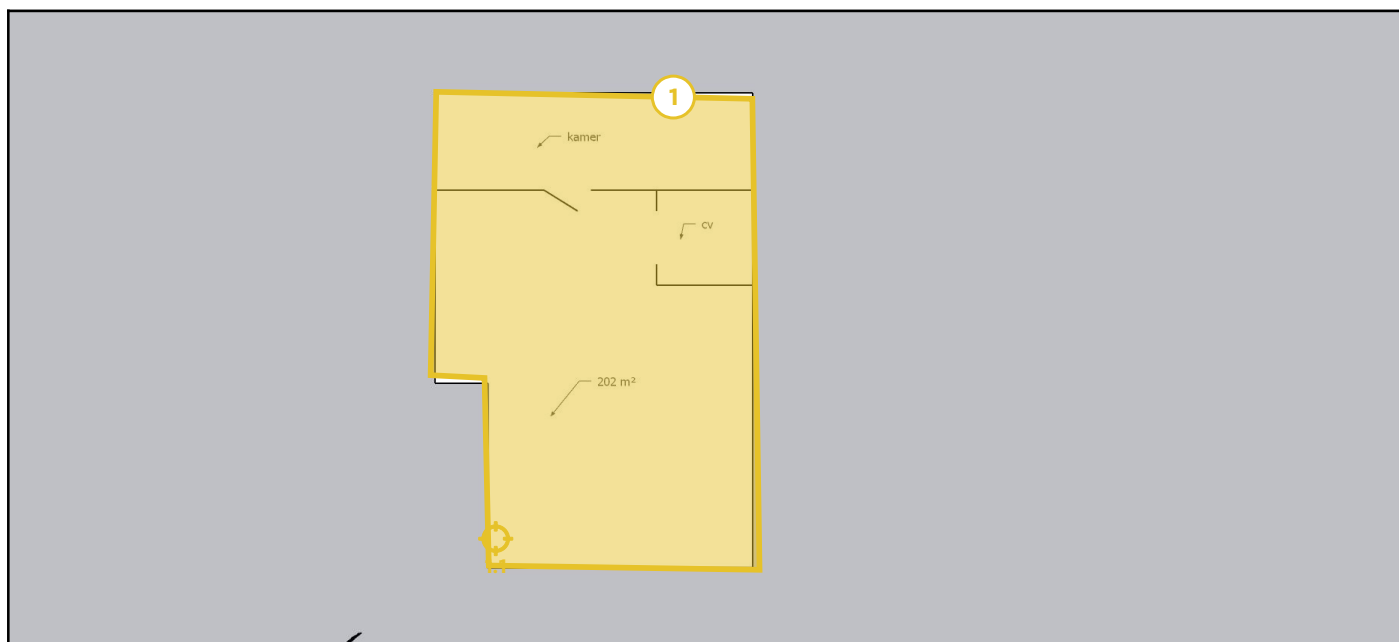
Plan 1.4: grondplan verdiep 1 plafond

Beschrijving	Type	Actie
1. onderdak woning	Asbestmateriaal	Zorgvuldig beheren
1.1 Code: MM03	Puntmonster	-

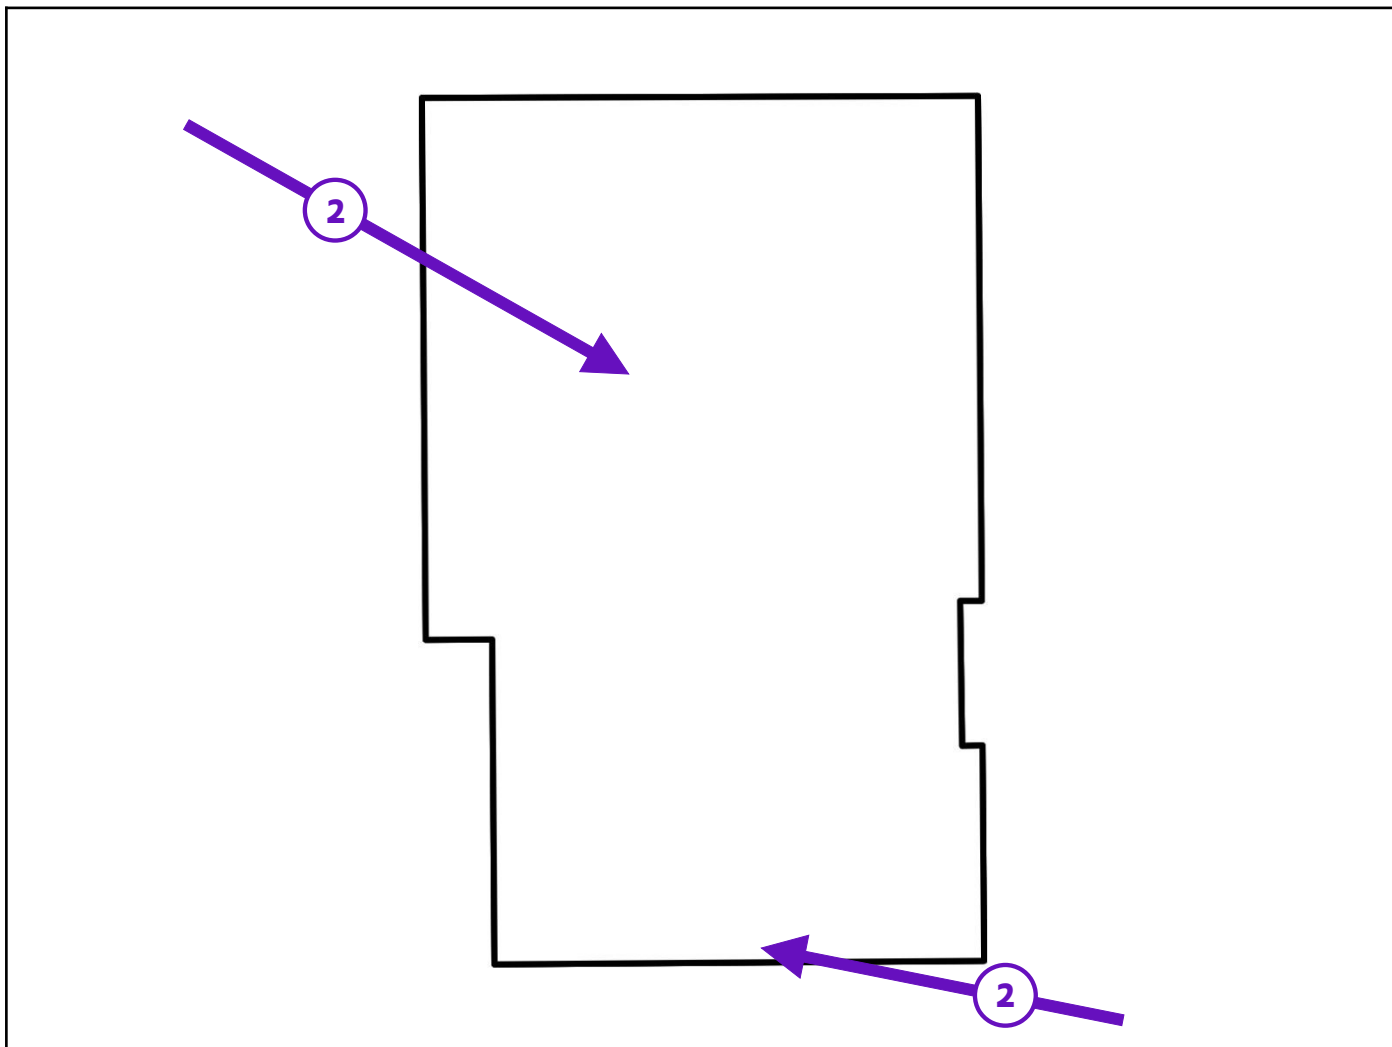
Plan 1.5: Dak

Beschrijving	Type	Actie
2. Onbereikbare schouw	Beperking	-

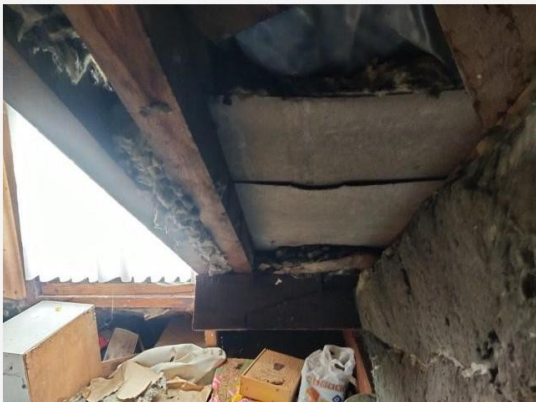
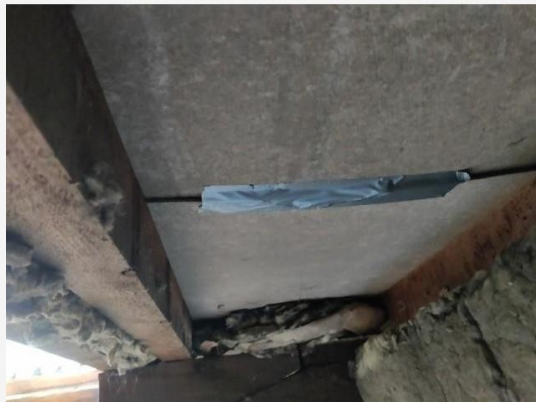
Het asbestmateriaal valt onder de mijlpaal van 2040.

Eindbeoordeling materiaalrisico	Laag materiaalrisico en/of verlaagde kans op vezelvrijgave
---------------------------------	--

Gebondenheid	Categorie 1: hechtgebonden in oorsprong
Asbestsoort (vezeltype)	Alleen chrysotiel aanwezig
Asbestconcentratie	Laag (< 50%)
Afschermingsgraad van het gehele materiaal	Geheel of deels vrij aan de binnenlucht, maar geen contact met binnenluchtstromen
Toestand van het materiaal	Licht beschadigd, licht verweerd. Intacte calciumsilicaatplaat of materiaal met categorie 3-gebondenheid

#	Type	Referentie	Resultaat
1.1	Puntmonster	MM03	Chrysotiel

Beschrijving	onderdak woning
Omgeving	Binnen
Primaire drager	Schuin dak
Asbestmateriaal	Plaat, paneel, tablet - Type Menuiserite
Bindmiddel van asbestmateriaal	Cement
Gebondenheid op basis van bindmiddel	Hecht
Hoeveelheid (oppervlakte - dikte - aantal)	<ul style="list-style-type: none">• 230,00 m² - 0,30 cm - 1 stuk
Totaal volume	0,69 m ³
Eenvoudig bereikbaar	Nee <ul style="list-style-type: none">• Het asbestmateriaal is bedekt (uitgezonderd laag verf, coating, behang, kunststof, textiel) en het wegnemen van het bedekkende materiaal kan niet zonder het bedekkende materiaal te beschadigen.
Bevestigingswijze	<ul style="list-style-type: none">• Genageld, geniet
Identificatiemethode	Een monstername door de asbestdeskundige met laboanalyse door een asbestlabo.
Destructieve handeling voor identificatie	Nee
Opmerking	De opgegeven hoeveelheid is een inschatting en kan afwijken van de werkelijkheid.

- Zorg voor een veilig beheer en verwijder dit asbestmateriaal wanneer het bij werken eenvoudig bereikbaar wordt. Controleer de toestand jaarlijks op wijzigingen.

- Eenvoudige handelingen: mag via doe-het-zelf of door werknemer(s) met opleidingsattest eenvoudige handelingen
Verwijder de onderdakplaten in zijn geheel zonder beschadigen.

Bevochtig voor verwijderen.

Maak gebruik van de juiste PBM's: FFP3 masker, wegwerpoverall Cat 3, Type 5/6, handschoenen, veiligheidsbril, afwasbaar schoensel.

Breng dubbel verpakt in stevig plastic naar het containerpark.

Doordat de dakpannen verwijderd moeten worden en de platen genageld zijn aan de constructie kan er best gekozen worden om een aannemer eenvoudige handelingen aan te stellen. De aannemer heeft de nodige

kennis om het onderdak te verwijderen zonder de platen te breken, zodat er geen gevaarlijke stofdeeltjes kunnen vrijkomen. Lees zorgvuldig het asbestattest die ook verder advies heeft rond verwijdering.

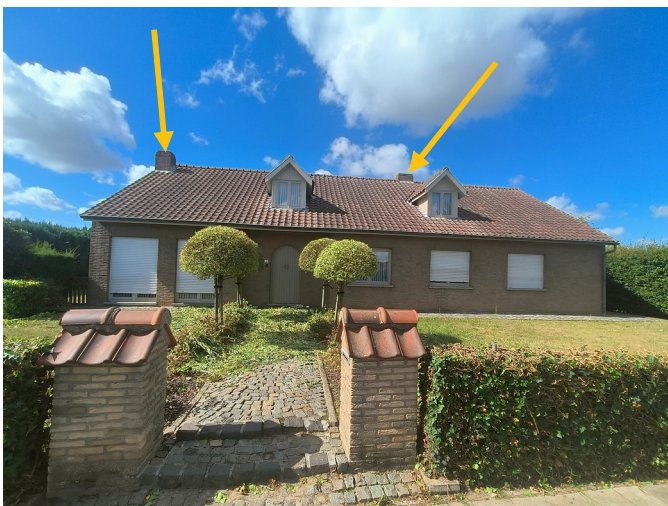
Permanente beperking

Reden: Het te onderzoeken materiaal situeert zich hoger dan 3,50 m te rekenen vanaf een veilige ondergrond

Uitleg van de asbestdeskundige: Het schoorsteen rookgaskanaal(en) is niet te beoordelen. Aan de binnenzijde is de kachel aangesloten. Aan de buitenzijde is de schoorsteen niet bereikbaar. Het is niet zichtbaar of er een asbestverdachte rookgaskanaal aanwezig is in de schoorsteen. De binnenzijde van de schoorsteen is niet inspecteerbaar. Het is wel zo gezien de bouwjaar van de woning dat er mogelijk asbestverdachte materialen kunnen gebruikt worden in de schoorsteen, met als functie brandwerend. Dit kan bijvoorbeeld gaan over een asbestverdachte rookgaskanaal die gebruikt werd in de schoorsteen. Wees extra aandachtig als de werken worden uitgevoerd aan de schoorsteen om deze nader te inspecteren op asbestverdachte materialen..

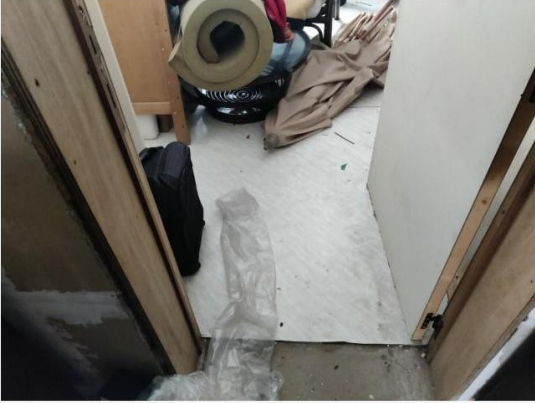
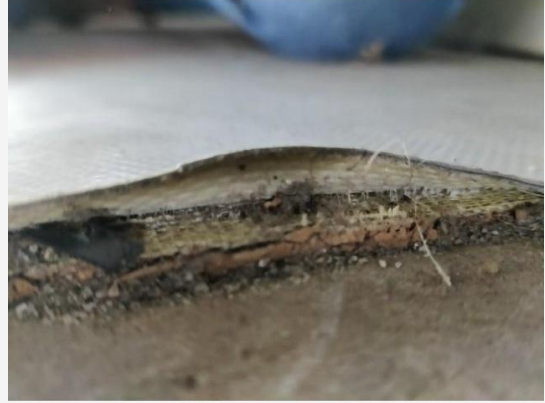
Het vloerzeil is soepel en niet verdacht.

De asbestdeskundige beoordeelt het materiaal als niet-asbestverdacht.

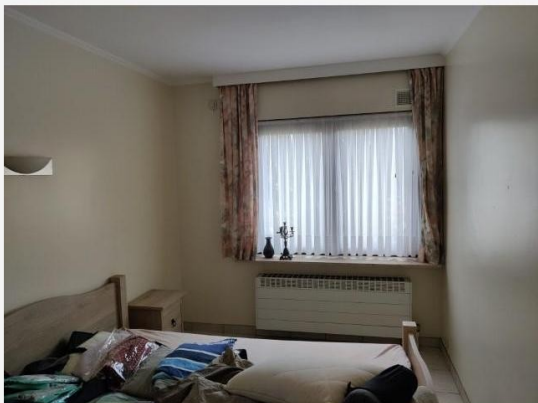
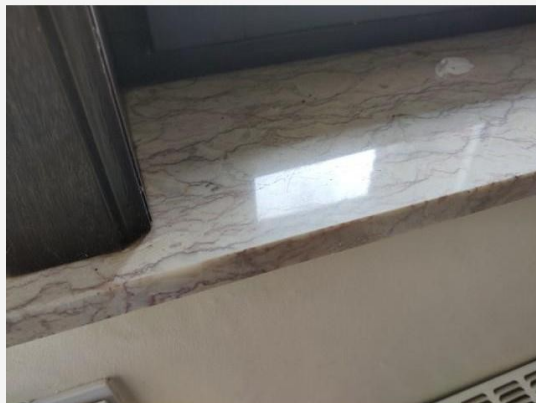
De vensterbanken zijn niet verdacht.

De asbestdeskundige beoordeelt het materiaal als niet-asbestverdacht.

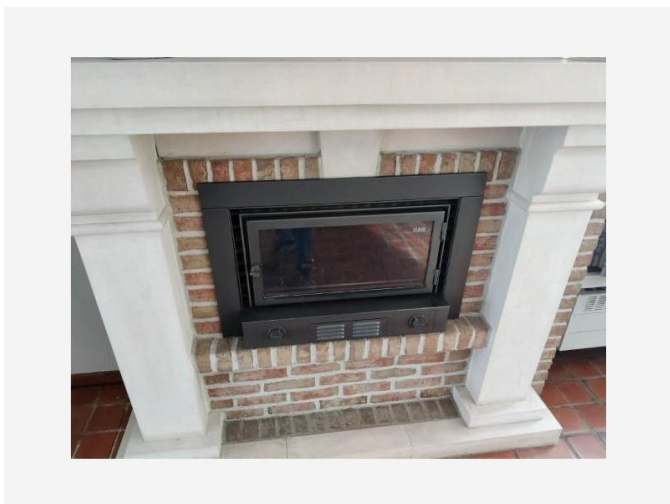
Bij het verwijderen van de kachel moet er aandacht worden besteed aan het touw die mogelijks aanwezig is bij de kachel. Het touw is niet zichtbaar tijdens de inspectie maar dit behoort tot destructief onderzoek die niet noodzakelijk is voor dit attest. Het touw van de kachel kan mogelijks asbestverdacht zijn

Basis voor advies	De asbestdeskundige beoordeelt het materiaal als asbesthoudend op basis van een beoordeling met het blote oog.
--------------------------	--

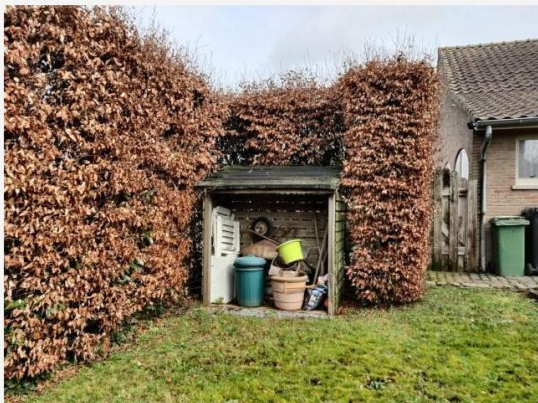
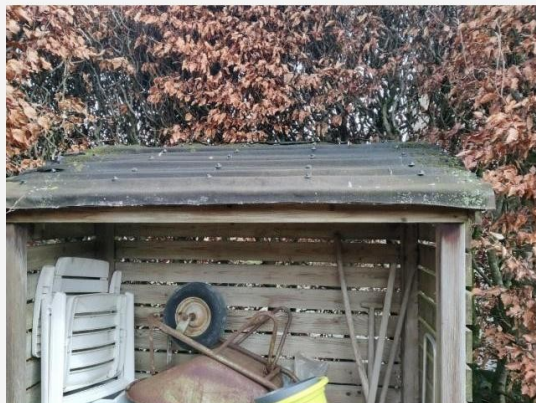
Fiche 7: dak tuinberging

Geen asbest

#	Type	Referentie	Resultaat
7.1	Puntmonster	MM04	Geen asbest

Beschrijving	dak tuinberging
Omgeving	Buiten
Primaire drager	Schuin dak
Bindmiddel van materiaal	Bitumen (roofing, teer, asfalt)
Gebondenheid op basis van bindmiddel	Hecht
Hoeveelheid (oppervlakte - aantal)	• 8,00 m ² - 1 stuk
Totale oppervlakte	8,00 m ²
Identificatiemethode	Een monstername door de asbestdeskundige met laboanalyse door een asbestlabo.
Destructieve handeling voor identificatie	Nee
Opmerking	De oppervlakte is een geschatte hoeveelheid en kan afwijken van de werkelijkheid.

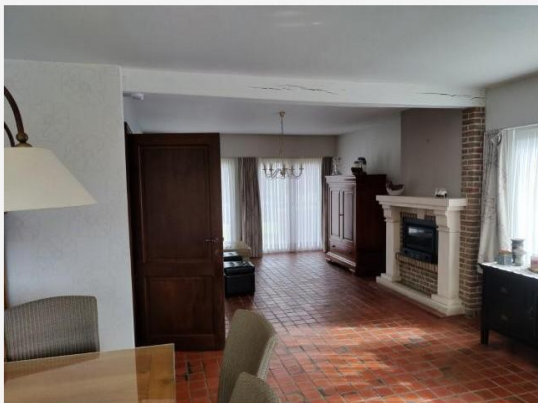
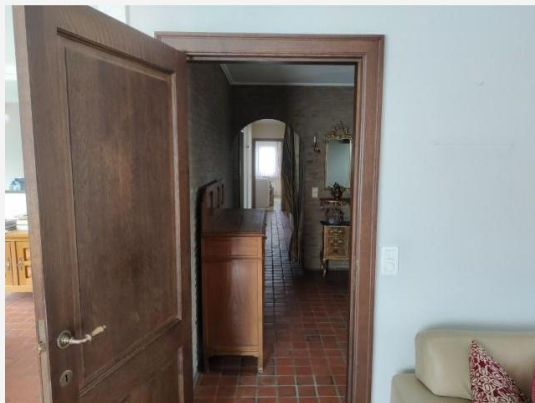
Fiche 8: Muurpleister woning

Geen asbest

#	Type	Referentie	Resultaat
8.1	Mengmonster	MM01	Geen asbest

Beschrijving	Muurpleister woning
Omgeving	Binnen
Primaire drager	Binnenwand
Bindmiddel van materiaal	Gips - kalk
Gebondenheid op basis van bindmiddel	Niet-hechtgebonden
Hoeveelheid (oppervlakte - dikte - aantal)	• 250,00 m ² - 0,50 cm - 1 stuk
Totaal volume	1,25 m ³
Identificatiemethode	Een monstername door de asbestdeskundige met laboanalyse door een asbestlabo.
Destructieve handeling voor identificatie	Nee
Opmerking	De oppervlakte is een geschatte hoeveelheid en kan afwijken van de werkelijkheid.

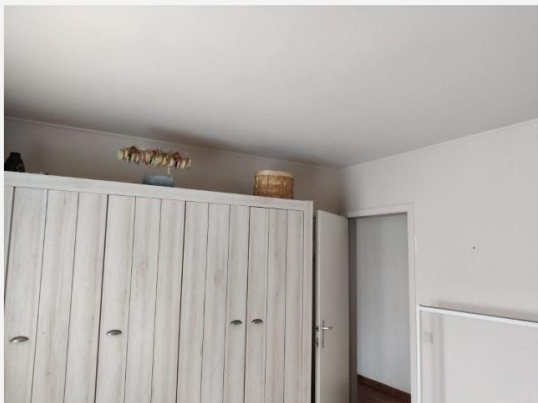
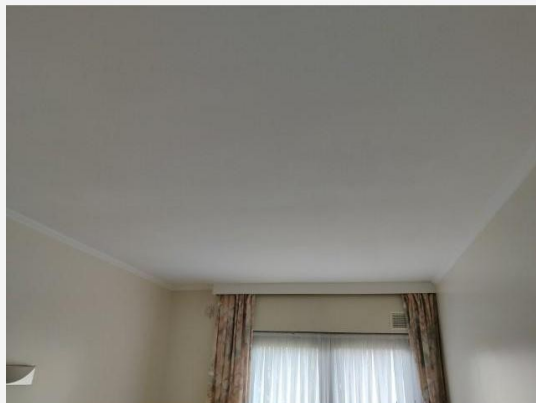
Geen asbest

#	Type	Referentie	Resultaat
9.1	Mengmonster	MM02	Geen asbest

Beschrijving	plafondpleister woning
Omgeving	Binnen
Primaire drager	Plafond
Bindmiddel van materiaal	Gips - kalk
Gebondenheid op basis van bindmiddel	Niet-hechtgebonden
Hoeveelheid (oppervlakte - dikte - aantal)	<ul style="list-style-type: none">• 200,00 m² - 0,50 cm - 1 stuk
Totaal volume	1,00 m ³
Identificatiemethode	Een monstername door de asbestdeskundige met laboanalyse door een asbestlabo.
Destructieve handeling voor identificatie	Nee
Opmerking	De opgegeven hoeveelheid is een inschatting en kan afwijken van de werkelijkheid.

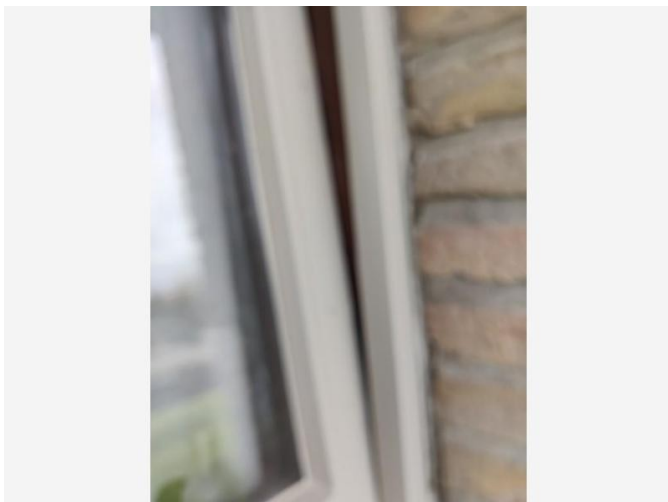
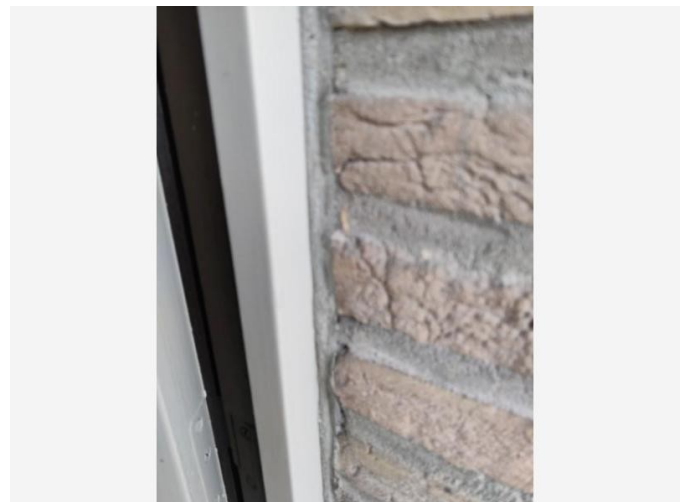
Beschrijving	Notitie	Terug te vinden op plannen
Fiche 10: liftinfrastructuur	-	-
Fiche 11: Geen verdachte mastiek aanwezig	In de woning zijn de ramen en het glas afgekit met silicone.	-
Fiche 12: Leidingisolatie	De leidingisolatie is type armaxflex en niet verdacht.	Plan 1.3: Verdiep 1

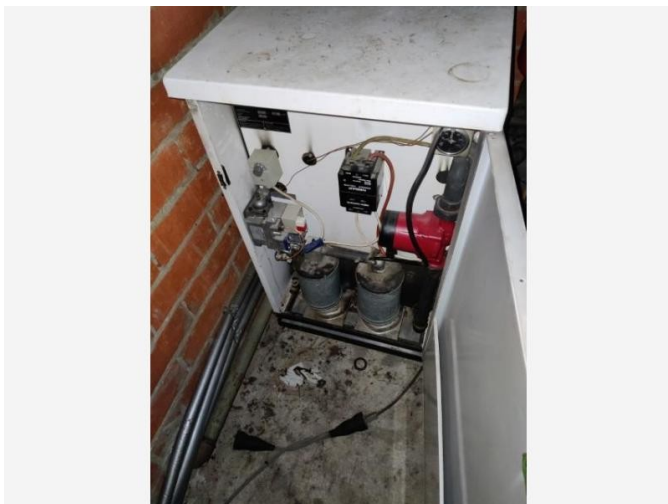
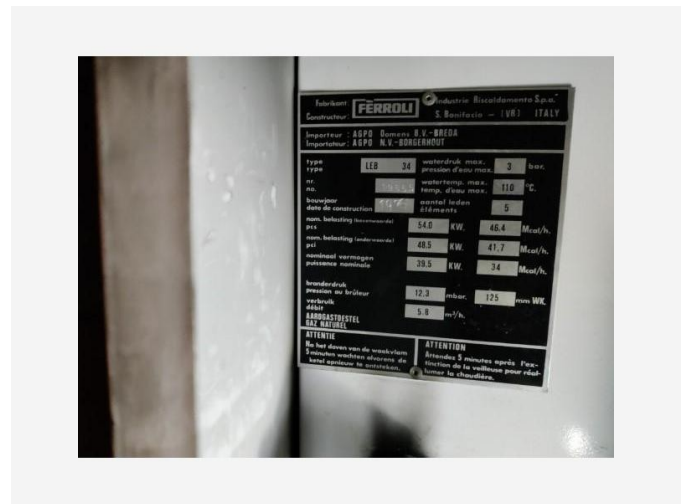
Beschrijving	Notitie	Terug te vinden op plannen
Fiche 13: cv ketel dichtingen	In oude waterpompen, radiatoren en CV-ketels kunnen asbesthoudende pakkingen zitten. Wees alert bij verwijdering, bij twijfel laat controleren en verwijder de dichtingen in ieder geval met de nodige voorzichtigheid en breng ze luchtdicht verpakt naar afvalpark in de asbestcontainer.	Plan 1.3: Verdiep 1
