Asbestinventarisatetest

Kouter 17, 8970 Poperinge

Attestnummer : 20251215-000524.000

Uitgegeven op : 15.12.2025

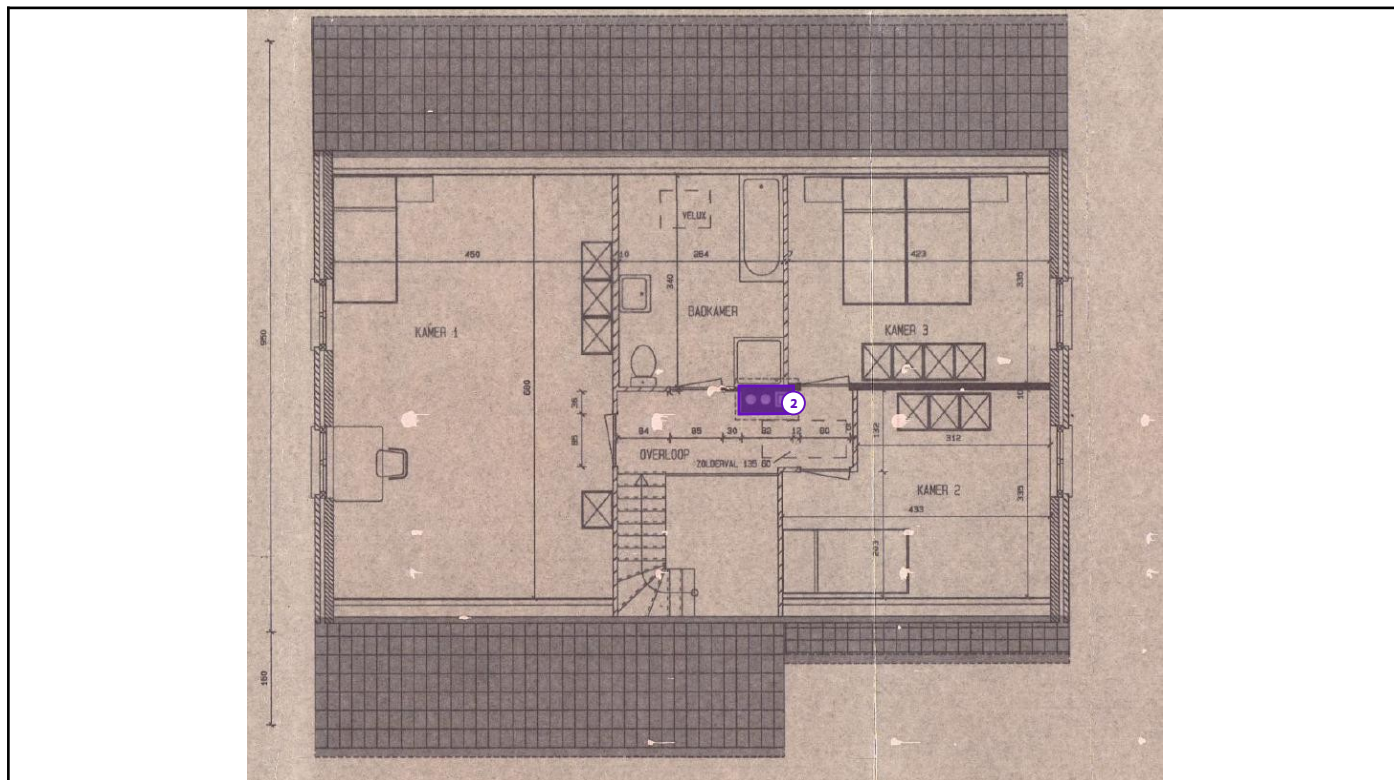
Plan 1.7: Plan niv 1 Kouter 17

Beschrijving	Type	Actie
2. Schouw	Beperking	-

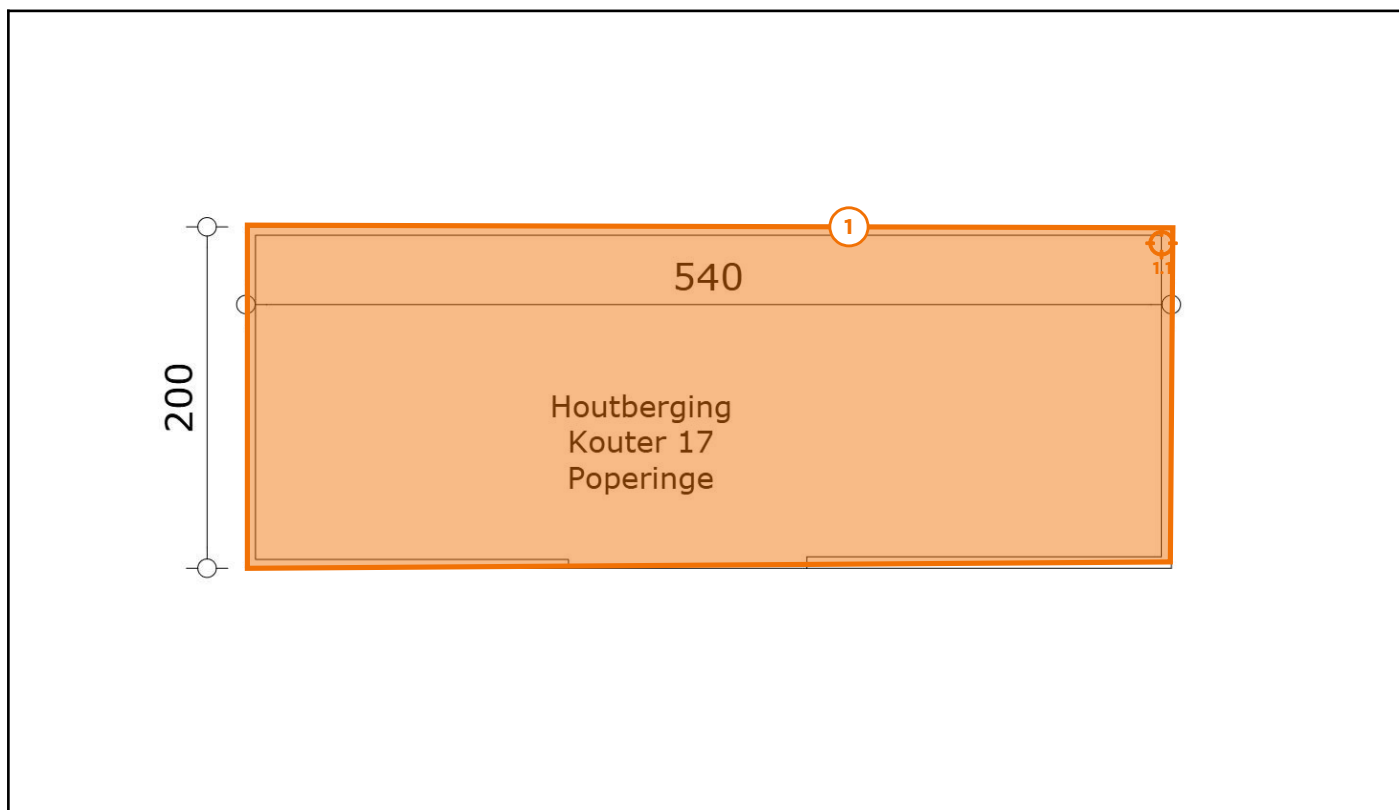
Plan 3.1: Plan Houtberging Kouter 17

Beschrijving	Type	Actie
1. Dak bestaande uit golfplaten	Asbestmateriaal	Verwijderen
1.1 Code: MM 05	Puntmonster	-

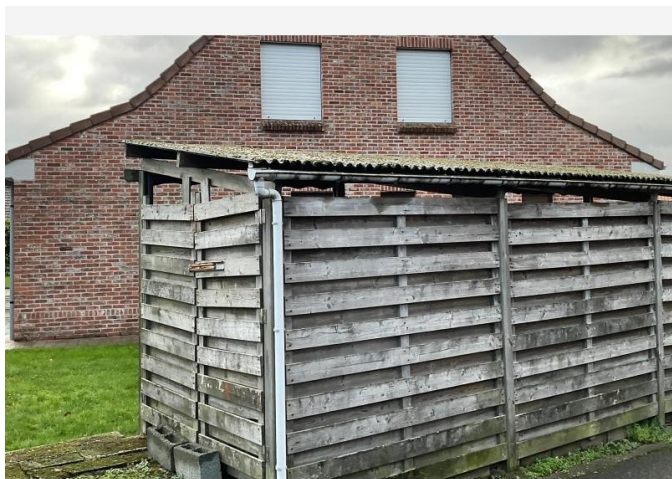
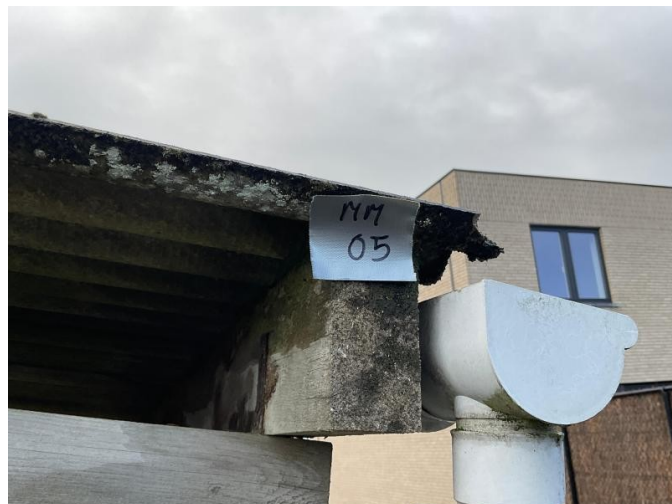
Het asbestmateriaal valt onder de mijlpaal van 2034.

Eindbeoordeling materiaalrisico

Verhoogd materiaalrisico en/of verhoogde kans op vezelvrijgave

Gebondenheid	Categorie 1: hechtgebonden in oorsprong
Asbestsoort (vezeltype)	Alleen chrysotiel
Asbestconcentratie	Laag (< 50%)
Afschermingsgraad van het gehele materiaal	Geheel of deels (ook) vrij aan de binnenlucht
Toestand van het materiaal	Matig beschadigd, matig verweerd

#	Type	Referentie	Resultaat
1.1	Puntmonster	MM 05	Chrysotiel

Beschrijving	Dak bestaande uit golfplaten
Omgeving	Buiten
Primaire drager	Schuin dak
Asbestmateriaal	Dak- en gevelbekleding - Golfplaat
Bindmiddel van asbestmateriaal	Cement
Gebondenheid op basis van bindmiddel	Hecht
Hoeveelheid (oppervlakte - aantal)	<ul style="list-style-type: none">• 12,00 m² - 1 stuk
Totale oppervlakte	12,00 m ²
Eenvoudig bereikbaar	Ja
Bevestigingswijze	<ul style="list-style-type: none">• Geklemd• Geschroefd
Identificatiemethode	Een monstername door de asbestdeskundige met laboanalyse door een asbestlabo.
Destructieve handeling voor identificatie	Nee
Opmerking	Asbesthoudend Chrysotiel (10%-15%) e hoeveelheid is een zo nauwkeurig mogelijke opmeting. Hieraan kunnen evenwel geen rechten worden ontleend.

Verwijderen

- Verwijder dit asbestmateriaal zo snel mogelijk. Volg de toestand goed op.
- Hemelwater dat afspoelt van asbestcement daken of gevels kan asbestdeeltjes bevatten. Gebruik het enkel voor gesloten circuits (bv. spoelen toiletten). Reinig na het vervangen van het dak of de gevel de dakgoten en regenwaterput of -ton om asbesthoudend sediment of slib te verwijderen

- Eenvoudige handelingen: mag via doe-het-zelf of door werknemer(s) met opleidingsattest eenvoudige handelingen
Deze toepassing kan door een aannemer die over een opleidingsattest eenvoudige handelingen beschikt of door een particulier (doe-het-zelf), verwijderd worden indien er geen verhoogd risico op vrijgave van asbestvezels (max. concentratie 0,01 vezels/cm³ - CODEX Art. VI.3-54) ontstaat en de toepassing voorafgaand wordt gefixeerd/bevochtigd; de individuele elementen zonder machinale werktuigen (boormachine, slijpschijf, hogedrukreiniger,...) en zonder breken of gooien een voor een losgemaakt worden; en ten slotte dubbel en luchtdicht verpakt weggevoerd worden naar een erkend afvalpunt (recyclagepark).

In de zone mogen geen derden en/of minderjarigen aanwezig zijn en moet elke betrokken persoon steeds gepaste persoonlijke beschermingsmiddelen dragen: minimaal een FFP3-mondmasker (EN 149),

wegwerpovertal met kap (minimaal Cat III, type 5/6), wegwerphandschoenen en overschoenen of afspoelbaar schoeisel.

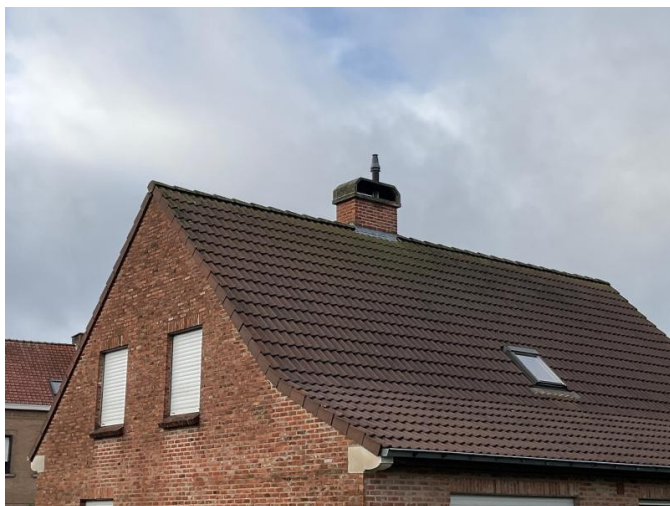
Situeringfoto

Tijdelijke beperking

Reden: Het te onderzoeken materiaal situeert zich hoger dan 3,50 m te rekenen vanaf een veilige ondergrond

Uitleg van de asbestdeskundige: De schouw bevat binnenin mogelijk een asbestcement rookgaskanaal. Laat dit onderzoeken bij eventuele werken.

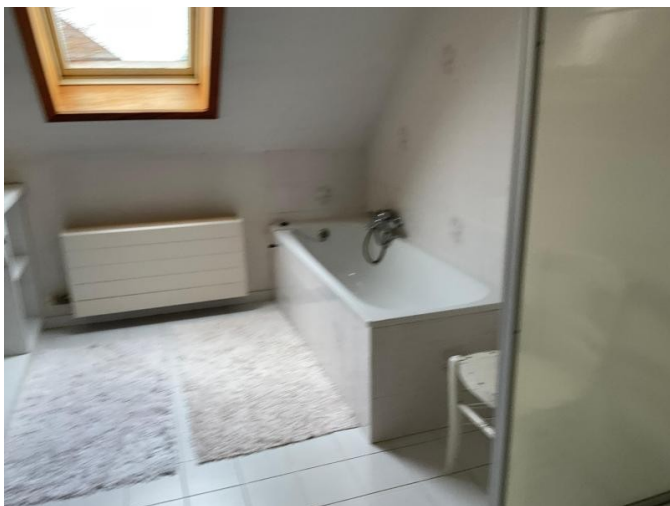
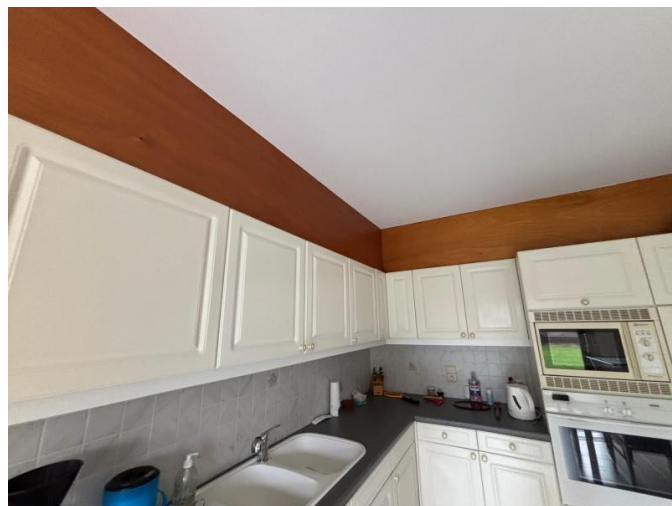
Binnenwanden en/of plafonds afgewerkt met een intacte laag faiencetegels zonder zichtbare beschadigingen. Inspectie van de onderliggende lijmlaag is niet mogelijk zonder uitbreiding naar een destructief onderzoek.

Basis voor advies	Beoordeling op basis van expertise, zonder een vaststelling door de asbestdeskundige.
-------------------	---

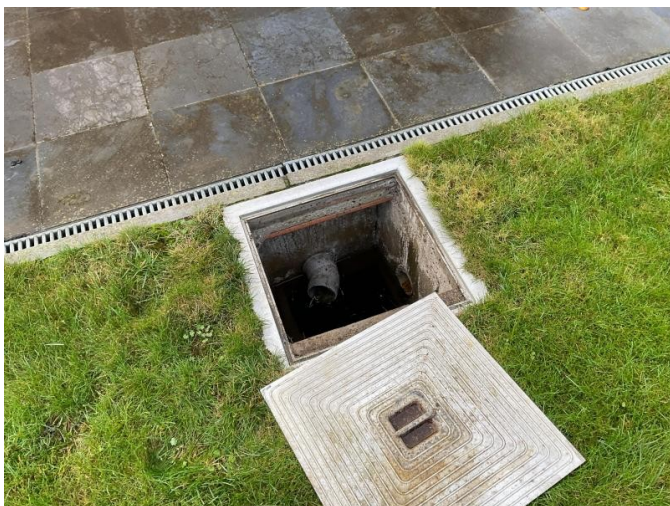
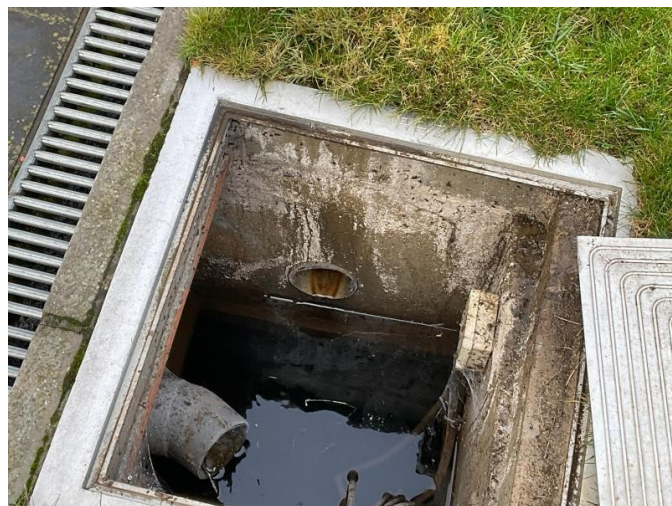
De buizen in de controleput zijn niet asbestverdacht (vervaardigd uit PVC)

Basis voor advies	De asbestdeskundige beoordeelt het materiaal als niet-asbestverdacht.
--------------------------	---

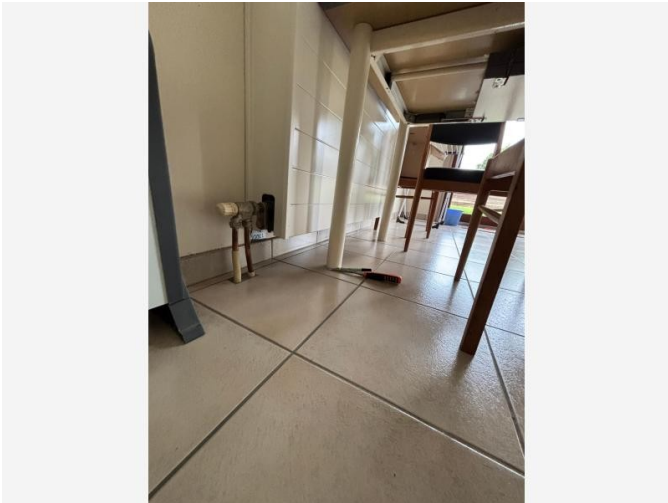
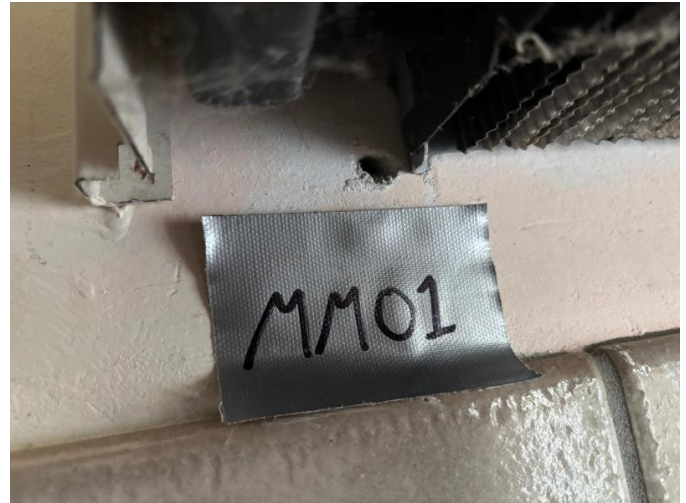
Fiche 5: Pleisterwerk wanden

Geen asbest

#	Type	Referentie	Resultaat
5.1	Mengmonster	MM 01	Geen asbest

Beschrijving	Pleisterwerk wanden
Omgeving	Binnen
Primaire drager	Binnenwand
Bindmiddel van materiaal	Gips - kalk
Gebondenheid op basis van bindmiddel	Niet-hechtgebonden
Hoeveelheid (oppervlakte - dikte - aantal)	• 245,00 m ² - 0,50 cm - 1 stuk
Totaal volume	1,225 m ³
Identificatiemethode	Een monstername door de asbestdeskundige met laboanalyse door een asbestlabo.
Destructieve handeling voor identificatie	Nee
Opmerking	<p>De hoeveelheid is een zo nauwkeurig mogelijke opmeting. Hieraan kunnen evenwel geen rechten worden ontleend. Waar mogelijk, wordt staalname uitgevoerd conform het inspectieprotocol:</p> <p>Er werden stalen genomen in: Traphal, keuken, stooklokaal, slaapkamer</p>

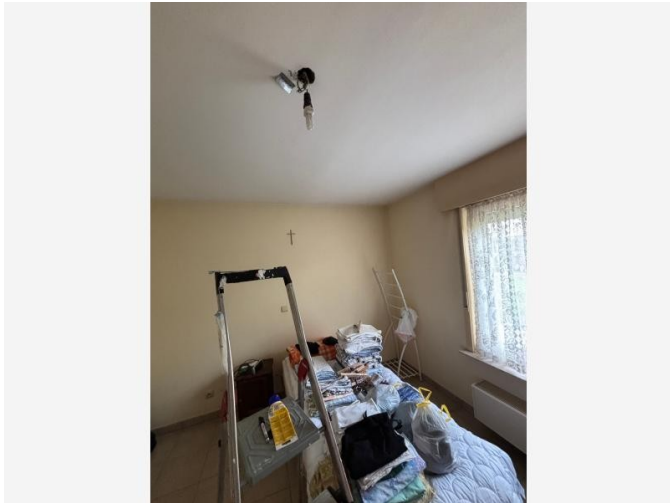
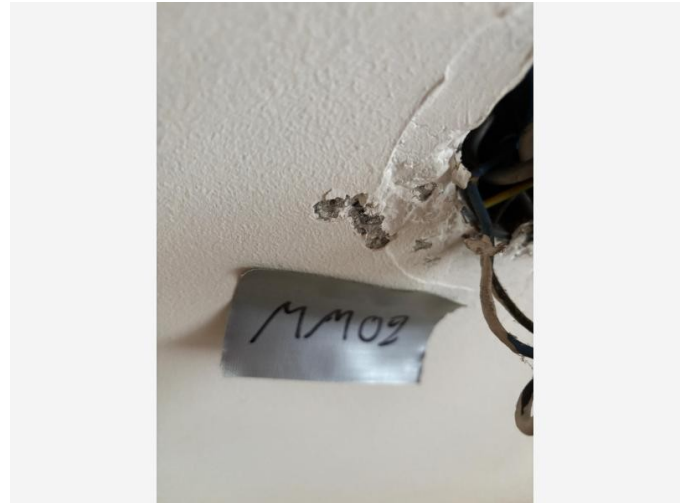
Fiche 6: Pleisterwerk plafonds

Geen asbest

#	Type	Referentie	Resultaat
6.1	Mengmonster	MM 02	Geen asbest

Beschrijving	Pleisterwerk plafonds
Omgeving	Binnen
Primaire drager	Plafond
Bindmiddel van materiaal	Gips - kalk
Gebondenheid op basis van bindmiddel	Niet-hechtgebonden
Hoeveelheid (oppervlakte - dikte - aantal)	• 145,00 m ² - 0,40 cm - 1 stuk
Totaal volume	0,58 m ³
Identificatiemethode	Een monstername door de asbestdeskundige met laboanalyse door een asbestlabo.
Destructieve handeling voor identificatie	Nee
Opmerking	<p>De hoeveelheid is een zo nauwkeurig mogelijke opmeting. Hieraan kunnen evenwel geen rechten worden ontleend. Waar mogelijk, wordt staalname uitgevoerd conform het inspectieprotocol.</p> <p>Er werden stalen genomen in: Badkamer, stooklokaal, hal & slaapkamer</p>

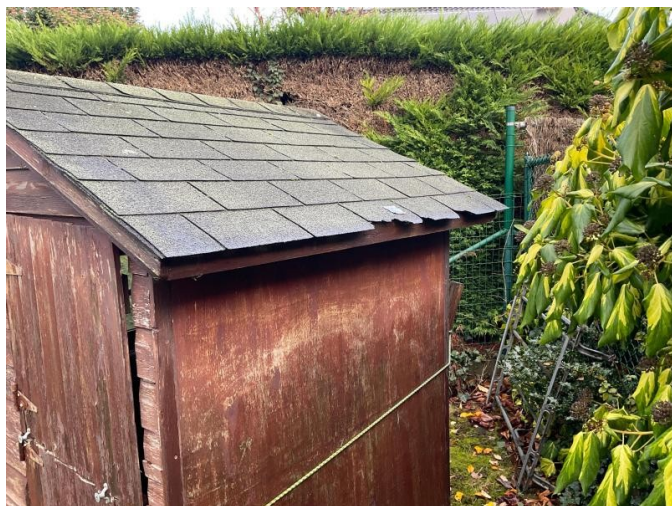
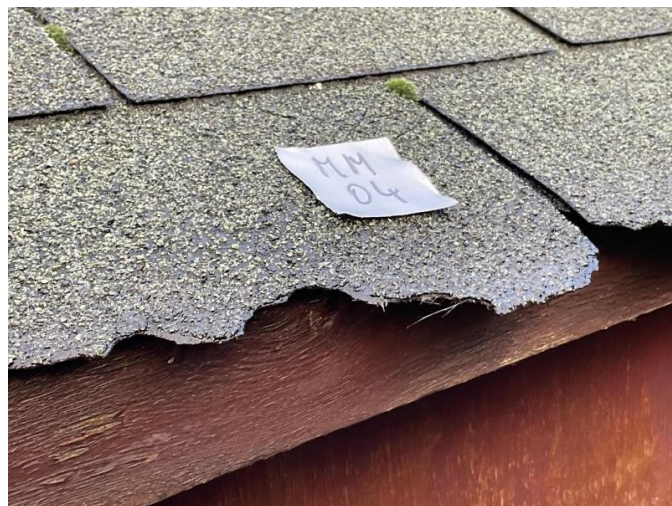
Fiche 7: Dak bestaande uit bitumineuze legtegels

Geen asbest

#	Type	Referentie	Resultaat
7.1	Puntmonster	MM 04	Geen asbest

Beschrijving	Dak bestaande uit bitumineuze legtegels
Omgeving	Buiten
Primaire drager	Schuin dak
Bindmiddel van materiaal	Bitumen (roofing, teer, asfalt)
Gebondenheid op basis van bindmiddel	Hecht
Hoeveelheid (oppervlakte - aantal)	• 3,00 m ² - 1 stuk
Totale oppervlakte	3,00 m ²
Identificatiemethode	Een monstername door de asbestdeskundige met laboanalyse door een asbestlabo.
Destructieve handeling voor identificatie	Nee
Opmerking	De hoeveelheid is een zo nauwkeurig mogelijke opmeting. Hieraan kunnen evenwel geen rechten worden ontleend.

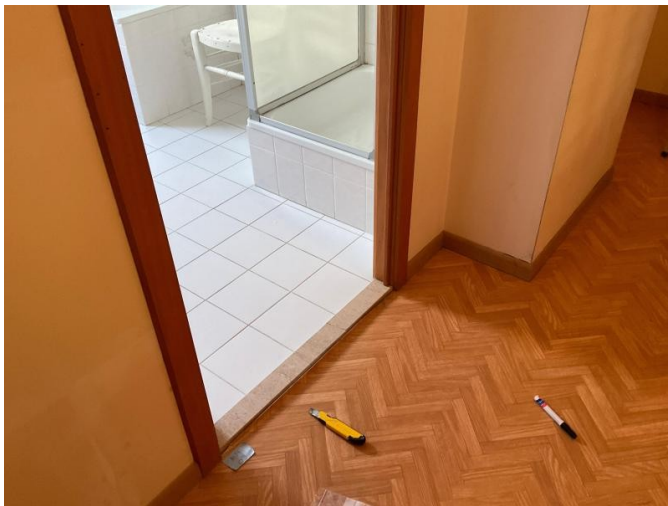
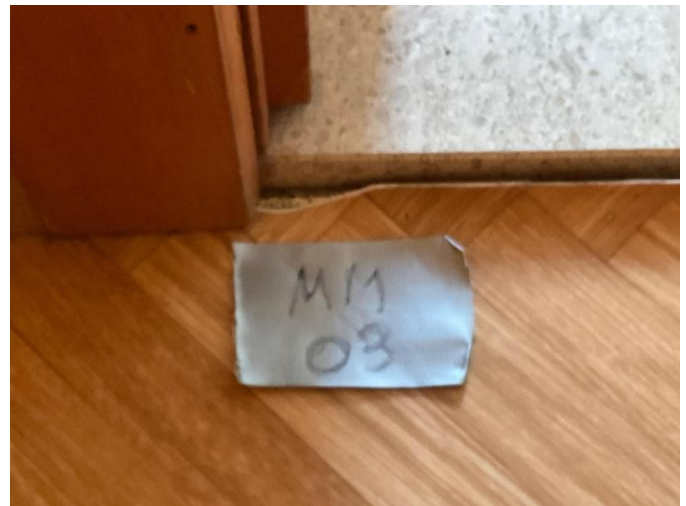
Fiche 8: Vinyl vloerzeil

Geen asbest

#	Type	Referentie	Resultaat
8.1	Puntmonster	MM 03	Geen asbest

Beschrijving	Vinyl vloerzeil
Omgeving	Binnen
Primaire drager	Vloer
Bindmiddel van materiaal	Karton - papier - viltachtig
Gebondenheid op basis van bindmiddel	Niet-hechtgebonden
Hoeveelheid (oppervlakte - aantal)	• 68,00 m ² - 1 stuk
Totale oppervlakte	68,00 m ²
Identificatiemethode	Een monstername door de asbestdeskundige met laboanalyse door een asbestlabo.
Destructieve handeling voor identificatie	Nee
Opmerking	De hoeveelheid is een zo nauwkeurig mogelijke opmeting. Hieraan kunnen evenwel geen rechten worden ontleend.
