Asbestinventarisatetest

De Lijster 31, 8970 Poperinge

Attestnummer : 20260324-000446.000

Uitgegeven op : 24.03.2026

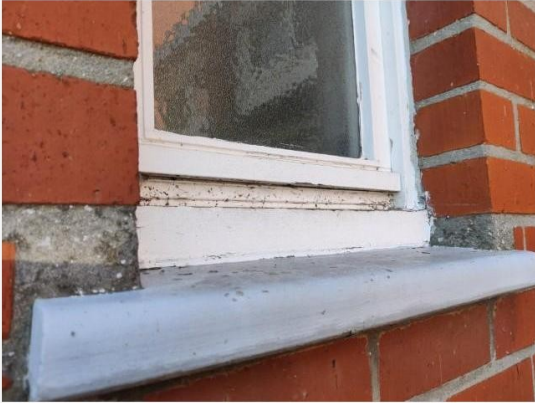
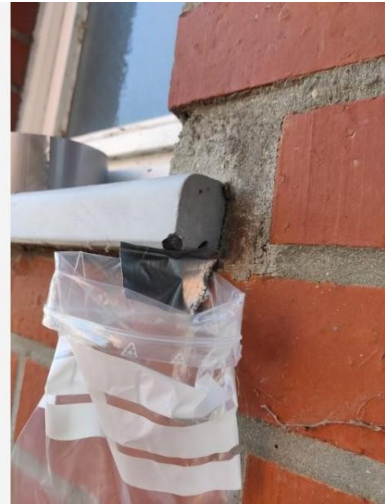
Het asbestmateriaal valt onder de mijlpaal van 2034.

Verwijderen

Eindbeoordeling materiaalrisico	Laag materiaalrisico en/of verlaagde kans op vezelvrijgave
---------------------------------	--

Gebondenheid	Categorie 1: hechtgebonden in oorsprong
Asbestsoort (vezeltype)	Alleen chrysotiel aanwezig
Asbestconcentratie	Laag (< 50%)
Afschermingsgraad van het gehele materiaal	Geheel of deels vrij aan de buitenlucht, maar geen contact met binnenlucht
Toestand van het materiaal	Licht beschadigd, licht verweerd. Intacte calciumsilicaatplaat of materiaal met categorie 3-gebondenheid

#	Type	Referentie	Resultaat
1.1	Puntmonster	MM04	Chrysotiel

Beschrijving	vensterbanken buiten
Omgeving	Buiten
Primaire drager	Wand buitenschil
Asbestmateriaal	Dak- en gevelbekleding - Plaat
Bindmiddel van asbestmateriaal	Cement
Gebondenheid op basis van bindmiddel	Hecht
Hoeveelheid (oppervlakte - dikte - aantal)	• 1,50 m ² - 4,00 cm - 1 stuk
Totaal volume	0,06 m ³
Eenvoudig bereikbaar	Ja
Bevestigingswijze	• Verlijmd, ingegoten, versmeerd
Identificatiemethode	Een monstername door de asbestdeskundige met laboanalyse door een asbestlabo.
Destructieve handeling voor identificatie	Nee
Opmerking	De oppervlakte is een geschatte hoeveelheid en kan afwijken van de werkelijkheid.

- Zorg voor een veilig beheer. Vermijd het beschadigen van het asbestmateriaal. Controleer de toestand jaarlijks op wijzigingen.

- Eenvoudige handelingen: mag via doe-het-zelf of door werknemer(s) met opleidingsattest eenvoudige handelingen
Raadpleeg steeds de actuele wetgeving op de website van OVAM (www.ovam.be/asbest). Onder strikte voorwaarden kan het eventueel toegestaan zijn om bepaalde toepassingen van asbest zelf te verwijderen. Dit geldt enkel voor hechtgebonden asbest in goede staat, in beperkte hoeveelheden en mits naleving van de veiligheidsvoorschriften. Bij twijfel wordt echter sterk aangeraden om een erkende asbestverwijderaar te raadplegen. Indien u zelf asbest verwijdert, dient u zich goed te informeren via wettelijke bronnen zoals OVAM en www.asbestinfo.be. Volg strikt de richtlijnen inzake persoonlijke beschermingsmaatregelen (PBMs). U moet minstens volgende PBMs gebruiken: Een FFP3-stofmasker (correct passend en goedgekeurd), een wegwerpoverall van categorie III, type 5 en 6, wegwerphandschoenen, afspoelbaar, gesloten schoeisel (bij voorkeur rubberen laarzen). Een zorgvuldige verwijdering van asbest betekent ook: Het materiaal fixeren (bijv. licht bevochtigen) om stofvorming te vermijden, asbest niet breken, zagen of beschadigen, werk steeds traag en voorzichtig om loskomen van vezels te voorkomen, vermijd het gebruik van elektrische gereedschappen, werk in een afgesloten ruimte zonder tocht of ventilatie die vezels kan verspreiden. Tijdens

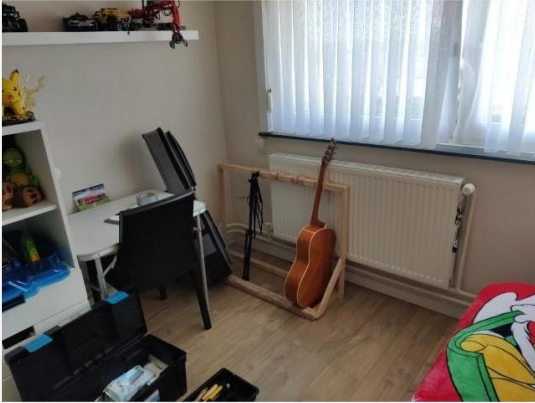
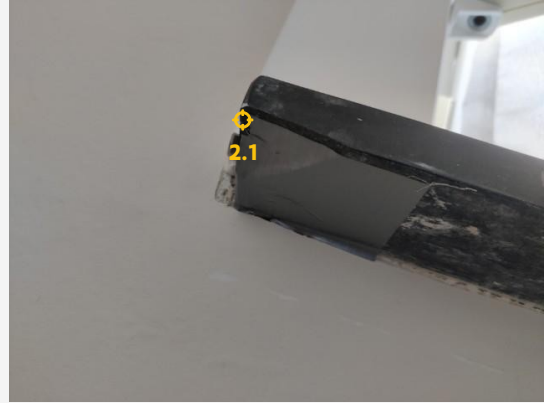
Het asbestmateriaal valt onder de mijlpaal van 2040.

Zorgvuldig beheren

Eindbeoordeling materiaalrisico	Zeer laag materiaalrisico en/of zeer lage kans op vezelvrijgave
---------------------------------	---

Gebondenheid	Categorie 1: hechtgebonden in oorsprong
Asbestsoort (vezeltype)	Alleen chrysotiel aanwezig
Asbestconcentratie	Laag (< 50%)
Afschermingsgraad van het gehele materiaal	Geheel of deels vrij aan de binnenlucht, maar geen contact met binnenluchtstromen
Toestand van het materiaal	Onbeschadigd, niet verweerd

#	Type	Referentie	Resultaat
2.1	Puntmonster	MM03	Chrysotiel

Beschrijving	venstertablet binnen
Omgeving	Binnen
Primaire drager	Binnenwand
Asbestmateriaal	Dak- en gevelbekleding - Plaat
Bindmiddel van asbestmateriaal	Cement
Gebondenheid op basis van bindmiddel	Hecht
Hoeveelheid (oppervlakte - dikte - aantal)	• 1,50 m ² - 2,00 cm - 1 stuk
Totaal volume	0,03 m ³
Eenvoudig bereikbaar	Ja
Bevestigingswijze	• Verlijmd, ingegoten, versmeerd
Identificatiemethode	Een monstername door de asbestdeskundige met laboanalyse door een asbestlabo.
Destructieve handeling voor identificatie	Nee
Opmerking	De oppervlakte is een geschatte hoeveelheid en kan afwijken van de werkelijkheid.

- Zorg voor een veilig beheer. Vermijd het beschadigen van het asbestmateriaal. Controleer de toestand jaarlijks op wijzigingen.

- Eenvoudige handelingen: mag via doe-het-zelf of door werknemer(s) met opleidingsattest eenvoudige handelingen
Raadpleeg steeds de actuele wetgeving op de website van OVAM (www.ovam.be/asbest). Onder strikte voorwaarden kan het eventueel toegestaan zijn om bepaalde toepassingen van asbest zelf te verwijderen. Dit geldt enkel voor hechtgebonden asbest in goede staat, in beperkte hoeveelheden en mits naleving van de veiligheidsvoorschriften. Bij twijfel wordt echter sterk aangeraden om een erkende asbestverwijderaar te raadplegen. Indien u zelf asbest verwijdert, dient u zich goed te informeren via wettelijke bronnen zoals OVAM en www.asbestinfo.be. Volg strikt de richtlijnen inzake persoonlijke beschermingsmaatregelen (PBMs). U moet minstens volgende PBMs gebruiken: Een FFP3-stofmasker (correct passend en goedgekeurd), een wegwerpoverall van categorie III, type 5 en 6, wegwerphandschoenen, afspoelbaar, gesloten schoeisel (bij voorkeur rubberen laarzen). Een zorgvuldige verwijdering van asbest betekent ook: Het materiaal fixeren (bijv. licht bevochtigen) om stofvorming te vermijden, asbest niet breken, zagen of beschadigen, werk steeds traag en voorzichtig om loskomen van vezels te voorkomen, vermijd het gebruik van elektrische gereedschappen, werk in een afgesloten ruimte zonder tocht of ventilatie die vezels kan verspreiden. Tijdens

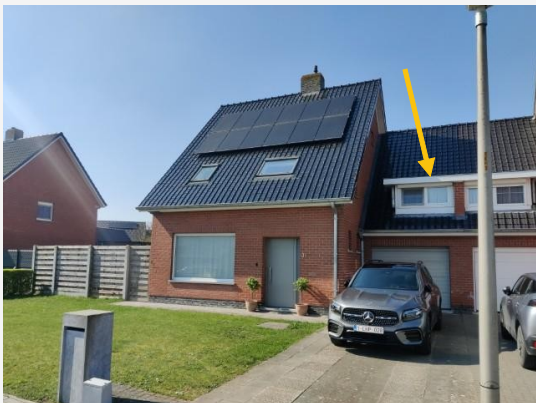
Fiche 3: plat dak boven kamervensters eerste verdiep straatkant

Permanente beperking

Reden: Het te onderzoeken materiaal situeert zich hoger dan 3,50 m te rekenen vanaf een veilige ondergrond

Uitleg van de asbestdeskundige: Boven de slaapkamer is een klein plat dak aanwezig. Wegens de hoogte die meer is dan 3,5m kon dit niet op een veilige manier onderzocht worden.

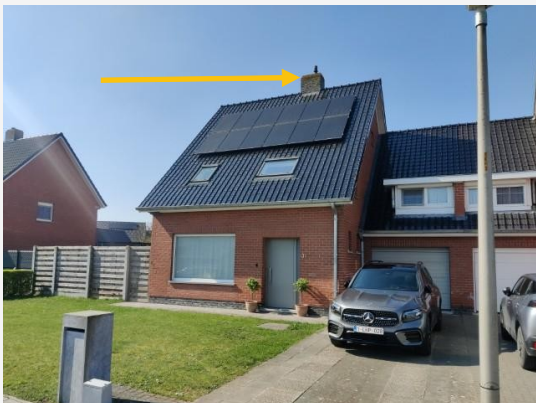
Permanente beperking

Reden: Het te onderzoeken materiaal situeert zich hoger dan 3,50 m te rekenen vanaf een veilige ondergrond

Uitleg van de asbestdeskundige: Het schoorsteen rookgaskanaal(en) is niet te beoordelen. Aan de binnenzijde is de kachel aangesloten. Aan de buitenzijde is de schoorsteen niet bereikbaar. Het is niet zichtbaar of er een asbestverdachte rookgaskanaal aanwezig is in de schoorsteen. De binnenzijde van de schoorsteen is niet inspecteerbaar. Het is wel zo gezien de bouwjaar van de woning dat er mogelijk asbestverdachte materialen kunnen gebruikt worden in de schoorsteen, met als functie brandwerend. Dit kan bijvoorbeeld gaan over een asbestverdachte rookgaskanaal die gebruikt werd in de schoorsteen. Wees extra aandachtig als de werken worden uitgevoerd aan de schoorsteen om deze nader te inspecteren op asbestverdachte materialen..

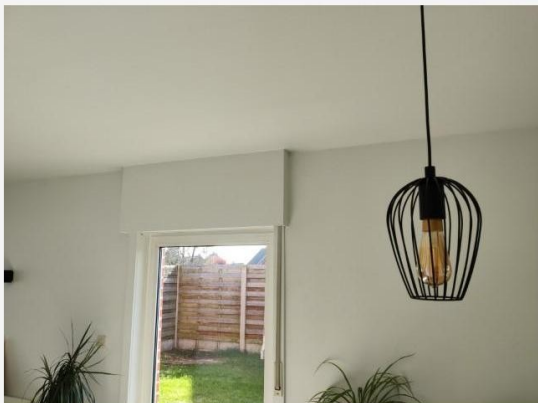
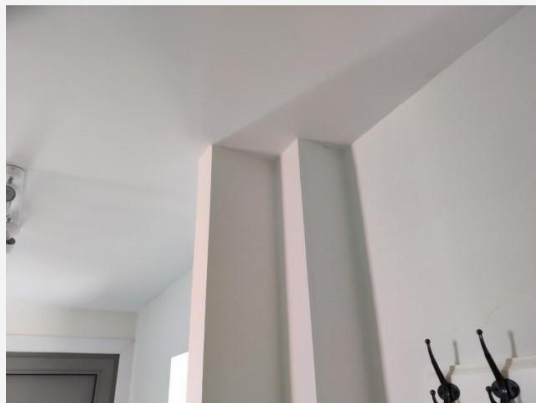
Fiche 6: plafondpleister woning

Geen asbest

#	Type	Referentie	Resultaat
6.1	Mengmonster	MM02	Geen asbest

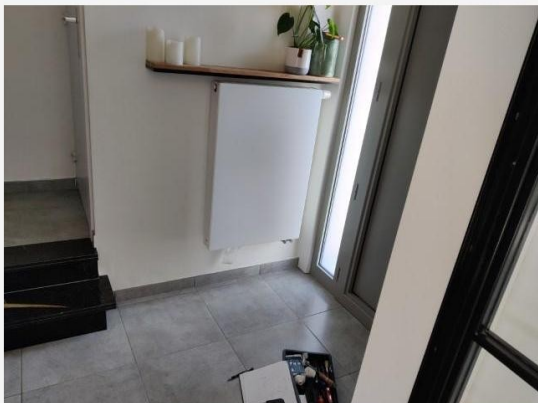
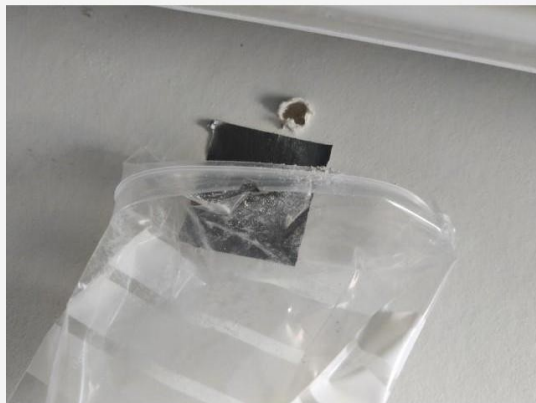
Geen asbest

#	Type	Referentie	Resultaat
7.1	Mengmonster	MM01	Geen asbest

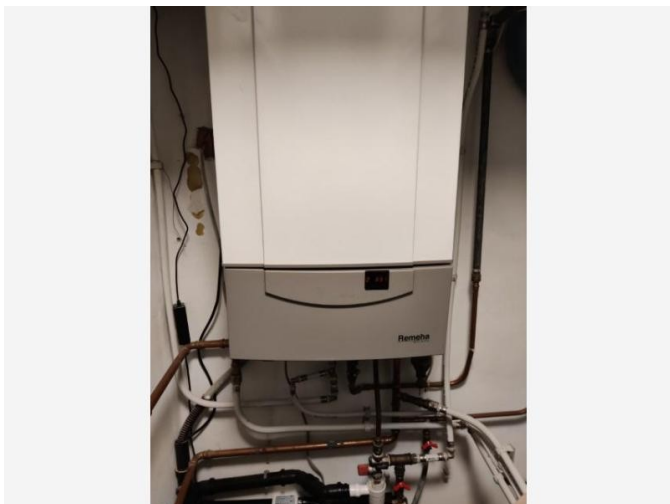
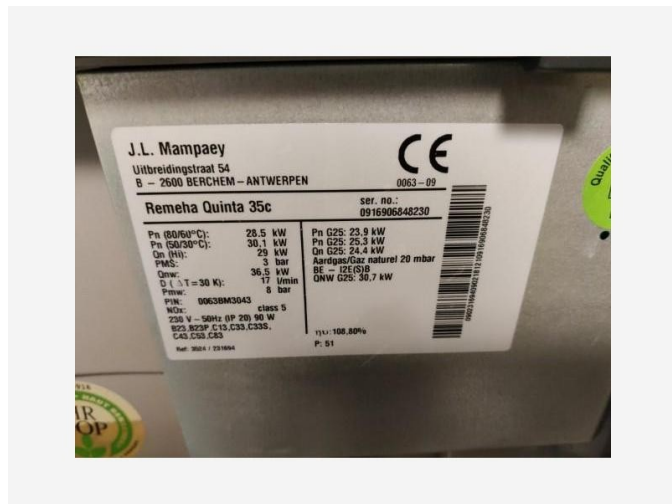
Beschrijving	Notitie	Terug te vinden op plannen
Fiche 8: liftinfrastructuur	-	-
Fiche 9: cv ketel dichtingen	Ketel is van 2009	Plan 1.1: grondplan gelijkvloer muren
Fiche 10: Leidingisolatie	De leidingisolatie is type armaxflex en niet verdacht.	Plan 1.1: grondplan gelijkvloer muren
Fiche 11: plat dak boven keuken	Het dak is in epdm	Plan 1.6: Dak (aanduiding onderdak)
Fiche 12: nieuw onderdak woning	Het dak werd vernieuwd, zie bewijsdocument.	Plan 1.6: Dak (aanduiding onderdak)
Fiche 13: dak tuinhuis	Het dak is in geïsoleerde steeledekplaten.	Plan 2.1: Tuinhuis plan
Fiche 14: Geen verdachte mastiek aanwezig	In de woning zijn de ramen en het glas afgekit met silicone.	Plan 1.1: grondplan gelijkvloer muren
