Asbestinventarisatetest

Pottestraat 31, 8970 Poperinge

Attestnummer : 20240403-000042.000

Uitgegeven op : 03.04.2024

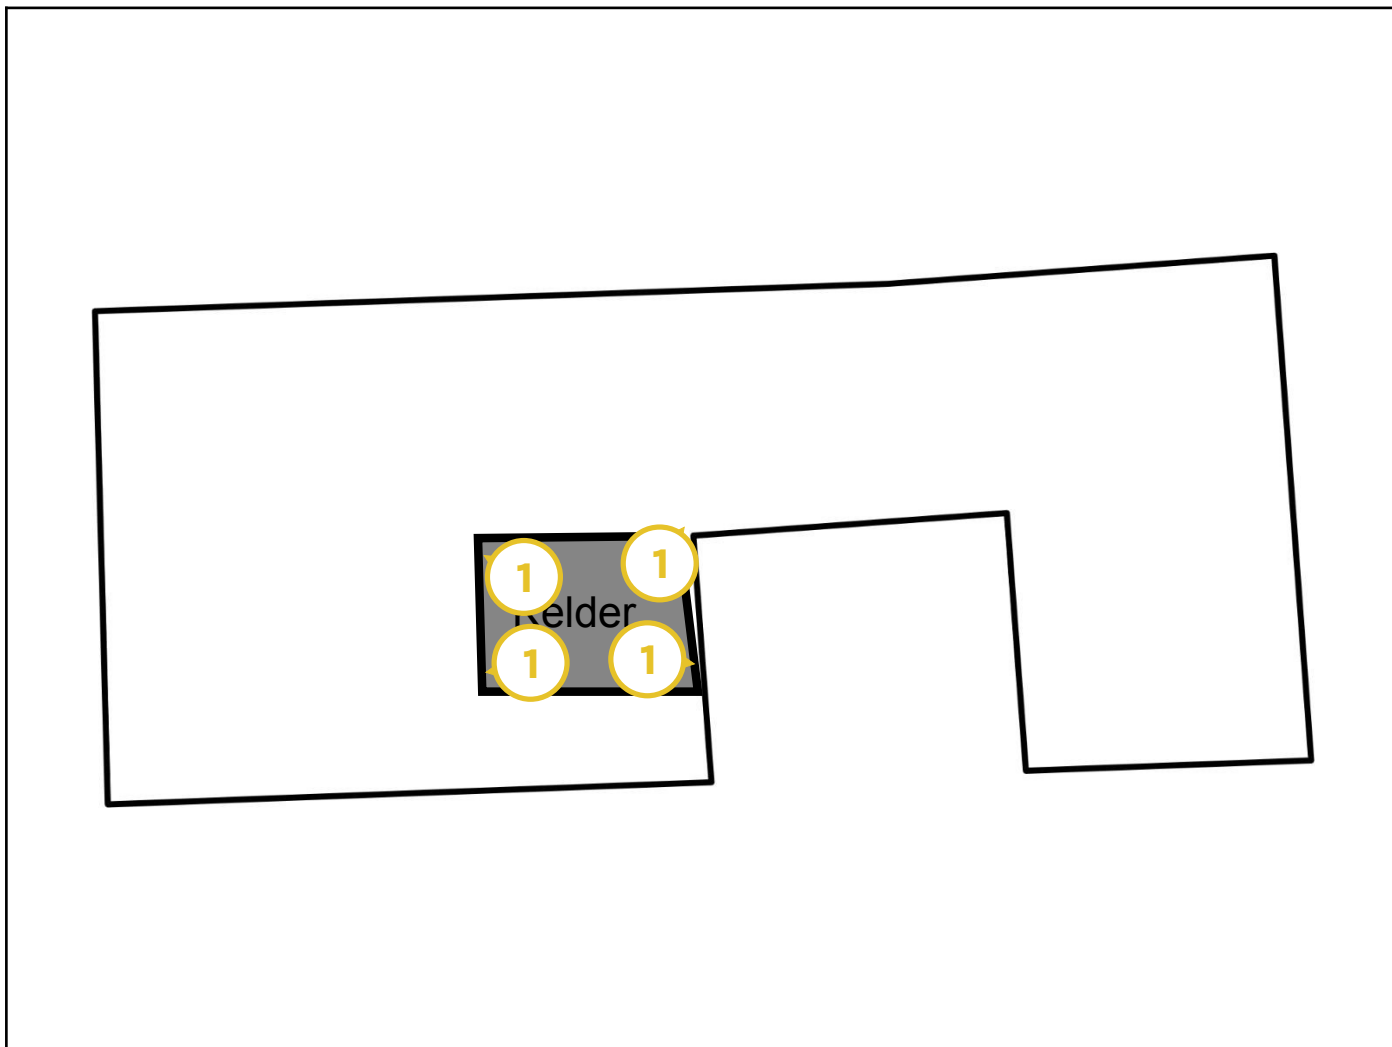
Plan 1.1: Woning plan - kelder

Beschrijving	Type	Actie
1. Cementbuis kelder	Asbestmateriaal	Zorgvuldig beheren

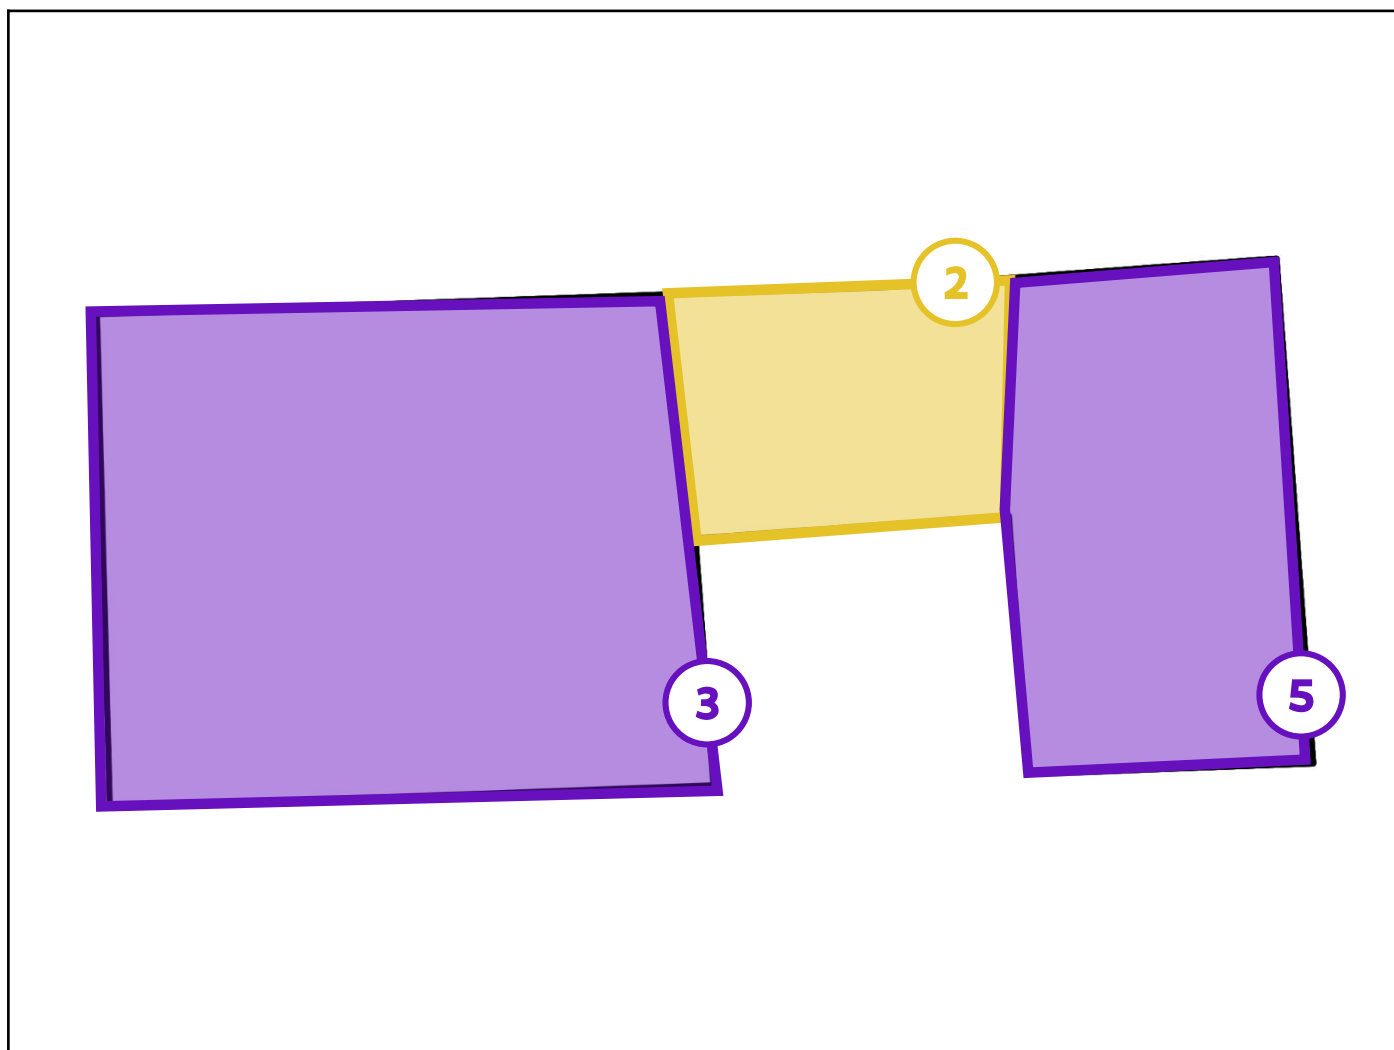
Plan 1.5: Woning plan - daken

Beschrijving	Type	Actie
2. Onderdak boven keuken	Asbestmateriaal	Zorgvuldig beheren
3. Onderdak woning - Hoofdgebouw	Beperking	-
5. Onderdak - boven badkamer en berging	Advies	-

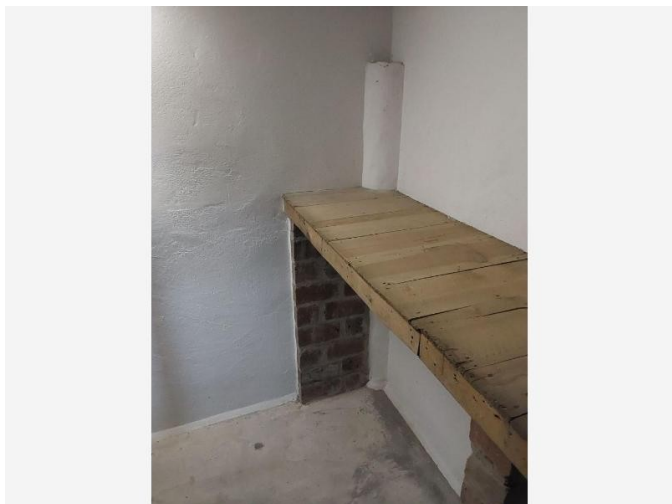
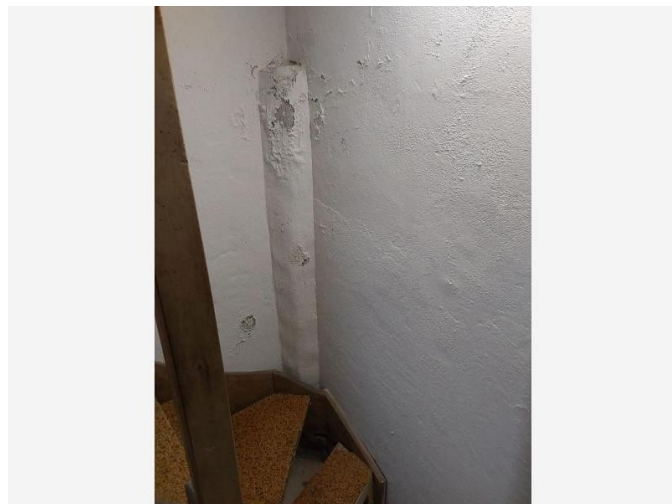
Conclusie

Het asbestmateriaal valt onder de mijlpaal van 2040.

Eindbeoordeling materiaalrisico	Laag materiaalrisico en/of verlaagde kans op vezelvrijgave
---------------------------------	--

Gebondenheid	Categorie 1: hechtgebonden in oorsprong
Asbestsoort (vezeltype)	Crocidoliet aanwezig
Asbestconcentratie	Laag (< 50%)
Afschermingsgraad van het gehele materiaal	Geheel of deels (ook) vrij aan de binnenlucht
Toestand van het materiaal	Onbeschadigd, niet verweerd

Beschrijving	Cementbuis kelder
Omgeving	Binnen
Primaire drager	Binnenwand
Asbestmateriaal	Buis, koker, leiding, pijp, doorvoer
Bindmiddel van asbestmateriaal	Cement
Gebondenheid op basis van bindmiddel	Hecht
Hoeveelheid (lengte - omtrek - dikte - aantal)	• 1,20 m - 10,00 cm - 1,00 cm - 4 stuks
Totaal volume	0,005 m ³

- Zorg voor een veilig beheer. Vermijd het beschadigen van het asbestmateriaal. Controleer de toestand jaarlijks op wijzigingen.

- Eenvoudige handelingen: mag via doe-het-zelf of door werknemer(s) met opleidingsattest eenvoudige handelingen
Asbest binnen een gebouw : In binnenruimtes mag u alleen hechtgebonden asbest verwijderen dat niet beschadigd is

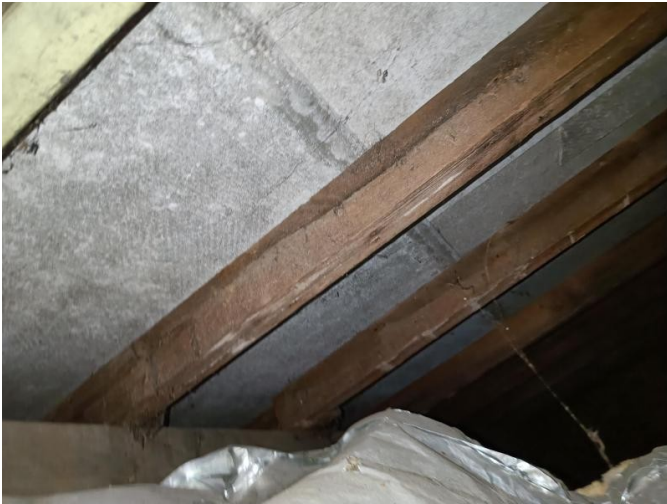
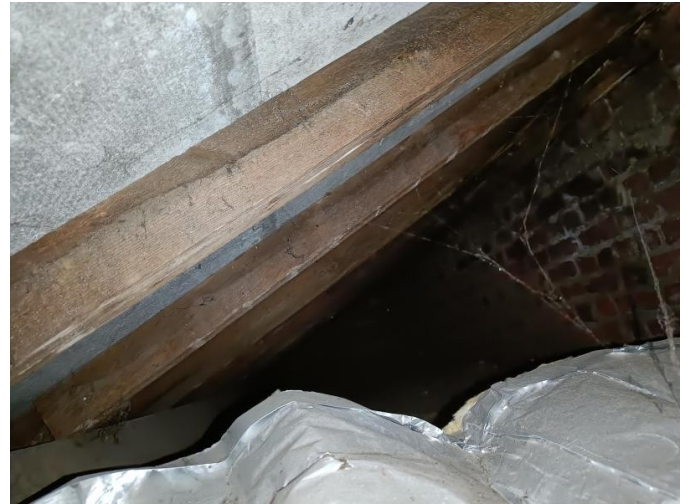
Het asbestmateriaal valt onder de mijlpaal van 2040.

Eindbeoordeling materiaalrisico	Laag materiaalrisico en/of verlaagde kans op vezelvrijgave
---------------------------------	--

Gebondenheid	Categorie 1: hechtgebonden in oorsprong
Asbestsoort (vezeltype)	Crocidoliet aanwezig
Asbestconcentratie	Laag (< 50%)
Afschermingsgraad van het gehele materiaal	Geheel of deels (ook) vrij aan de binnenlucht
Toestand van het materiaal	Onbeschadigd, niet verweerd

Beschrijving	Onderdak boven keuken
Omgeving	Binnen
Primaire drager	Schuin dak
Asbestmateriaal	Plaat, paneel, tablet - Type Menuiserite
Bindmiddel van asbestmateriaal	Cement
Gebondenheid op basis van bindmiddel	Hecht
Hoeveelheid (oppervlakte - dikte - aantal)	• 15,00 m ² - 0,26 cm - 1 stuk
Totaal volume	0,039 m ³

Eenvoudig bereikbaar	Nee <ul style="list-style-type: none">Het asbestmateriaal is bedekt (uitgezonderd laag verf, coating, behang, kunststof, textiel) en het wegnemen van het bedekkende materiaal kan niet zonder het bedekkende materiaal te beschadigen.
Bevestigingswijze	<ul style="list-style-type: none">Genageld, geniet
Identificatiemethode	Vaststelling zonder monsternamen
Destructieve handeling voor identificatie	Nee

- Zorg voor een veilig beheer. Vermijd het beschadigen van het asbestmateriaal. Controleer de toestand jaarlijks op wijzigingen.

- Eenvoudige handelingen: mag via doe-het-zelf of door werknemer(s) met opleidingsattest eenvoudige handelingen
Asbest binnen een gebouw : In binnenruimtes mag u alleen hechtgebonden asbest verwijderen dat niet beschadigd is. Dat betekent dat het materiaal volledig intact is en er geen vrije asbestvezels zichtbaar zijn.

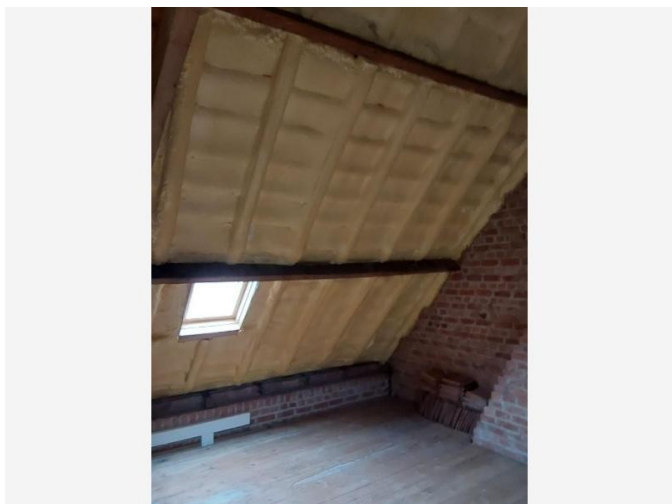
Situeringfoto

Tijdelijke beperking

Reden: Er is geen volledige risicobeoordeling mogelijk

Uitleg van de asbestdeskundige: het onderdak is volledig bespoten met PUR aan de buitenzijde, aan de buitenzijde via de dakpannen is er ook geen beoordeling mogelijk.

(Asbest)materiaal	Plaat, paneel, tablet - Type Menuiserie
Karakterisatie	Asbest (verdacht)
Primaire drager	Schuin dak

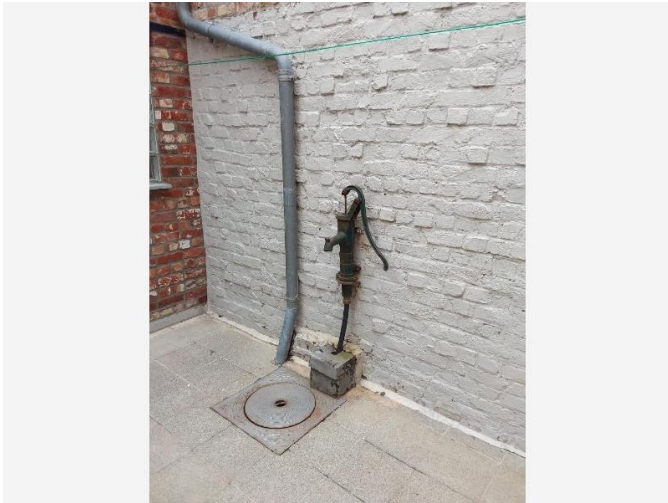
Vrije foto

Tijdens het plaatsbezoek kon de waterpomp niet verder worden geïnspecteerd op dichtingen. Deze zal in de waterpomp aanwezig zijn. Wees aandachtig bij het verwijderen van de waterpomp dat er mogelijk asbestverdachte dichting aanwezig is. Destructief onderzoek voor dit attest is niet noodzakelijk.

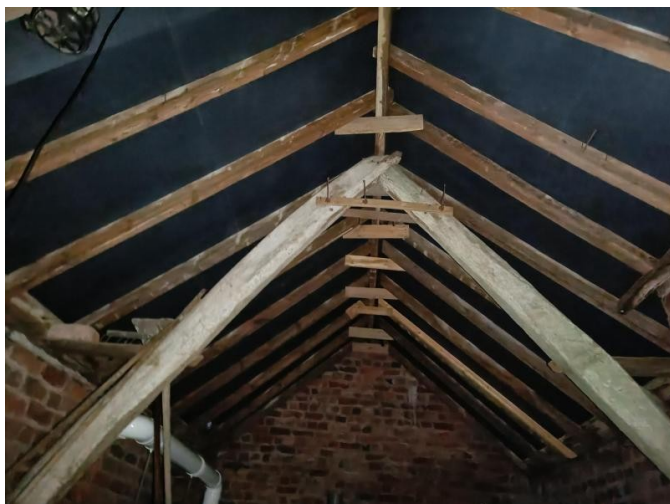
Vrije foto

Het onderdak van de woning boven badkamer en boven berging is niet asbesthoudend.

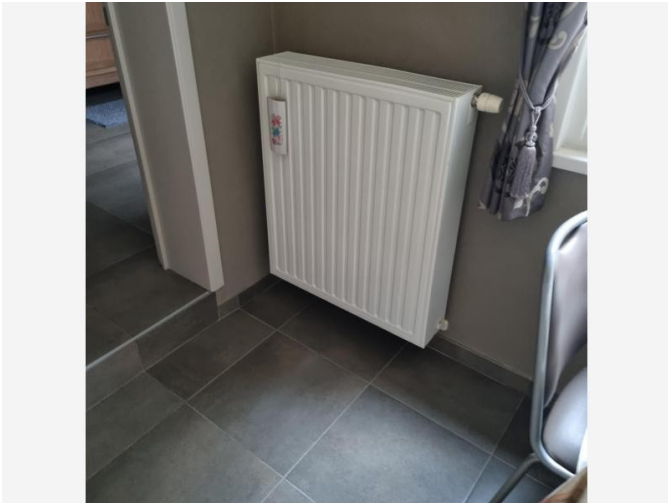
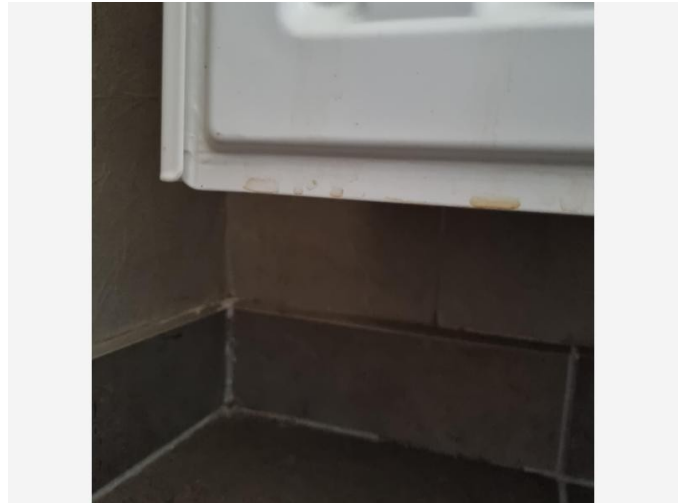
Geen asbest

#	Type	Referentie	Resultaat
6.1	Mengmonster	MM01	Geen asbest

Beschrijving	Pleisterwerk Muur
Omgeving	Binnen
Primaire drager	Binnenwand

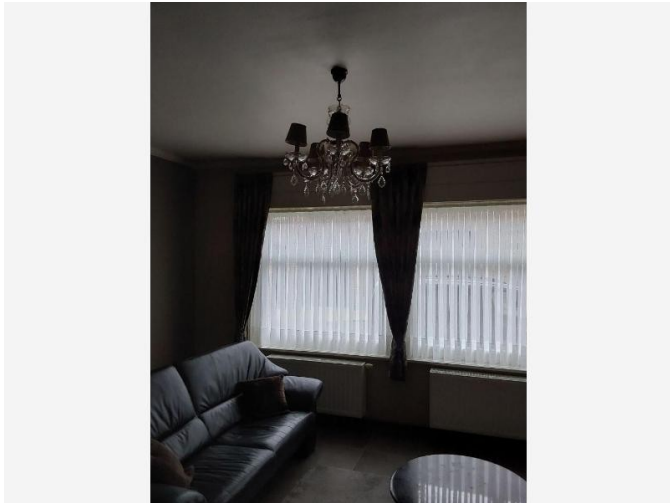
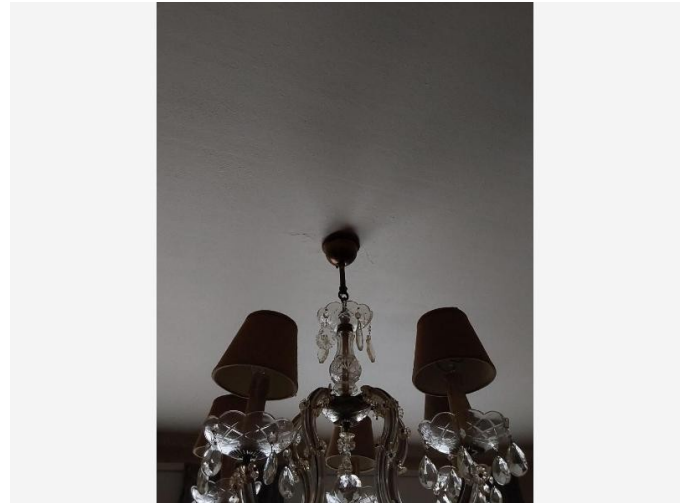
Geen asbest

#	Type	Referentie	Resultaat
7.1	Mengmonster	MM02	Geen asbest

Beschrijving	Pleisterwerk Plafond
Omgeving	Binnen
Primaire drager	Plafond
