# Asbestinventarisatetest

Diepemeers 50, 8970 Poperinge

Attestnummer : 20260511-000150.000

Uitgegeven op : 11.05.2026

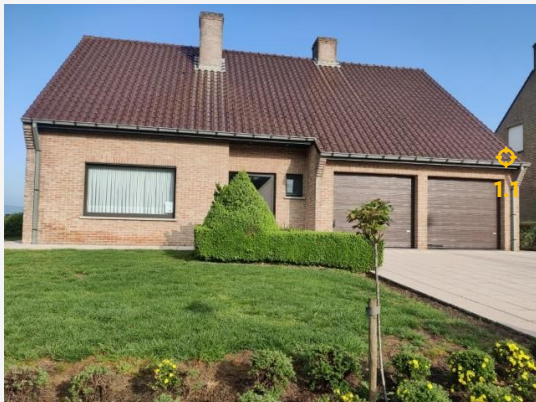
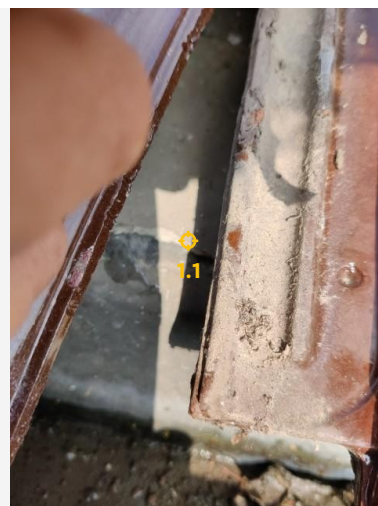
Het asbestmateriaal valt onder de mijlpaal van 2040.

Eindbeoordeling materiaalrisico	Zeer laag materiaalrisico en/of zeer lage kans op vezelvrijgave
---------------------------------	---

Gebondenheid	Categorie 1: hechtgebonden in oorsprong
Asbestsoort (vezeltype)	Alleen chrysotiel aanwezig
Asbestconcentratie	Laag (< 50%)
Afschermingsgraad van het gehele materiaal	Geheel of deels vrij aan de buitenlucht, maar geen contact met binnenlucht
Toestand van het materiaal	Onbeschadigd, niet verweerd

<b>Beschrijving</b>	Onderdak woning.
<b>Omgeving</b>	Buiten
<b>Primaire drager</b>	Schuin dak
<b>Asbestmateriaal</b>	Plaat, paneel, tablet - Type Menuiserite
<b>Bindmiddel van asbestmateriaal</b>	Cement
<b>Gebondenheid op basis van bindmiddel</b>	Hecht
<b>Hoeveelheid (oppervlakte - dikte - aantal)</b>	<ul style="list-style-type: none"><li>• 180,00 m<sup>2</sup> - 0,30 cm - 1 stuk</li></ul>
<b>Totaal volume</b>	0,54 m <sup>3</sup>
<b>Eenvoudig bereikbaar</b>	Nee <ul style="list-style-type: none"><li>• Het asbestmateriaal is bedekt (uitgezonderd laag verf, coating, behang, kunststof, textiel) en het wegnemen van het bedekkende materiaal kan niet zonder het bedekkende materiaal te beschadigen.</li></ul>
<b>Bevestigingswijze</b>	<ul style="list-style-type: none"><li>• Genageld, geniet</li></ul>
<b>Identificatiemethode</b>	Een monstername door de asbestdeskundige met laboanalyse door een asbestlabo.
<b>Destructieve handeling voor identificatie</b>	Nee

- Zorg voor een veilig beheer en verwijder dit asbestmateriaal wanneer het bij werken eenvoudig bereikbaar wordt. Controleer de toestand jaarlijks op wijzigingen.

- Eenvoudige handelingen: mag via doe-het-zelf of door werknemer(s) met opleidingsattest eenvoudige handelingen  
Doordat de dakpannen verwijderd moeten worden en de platen genageld zijn aan de constructie kan er best gekozen worden om een aannemer eenvoudige handelingen aan te stellen. De aannemer heeft de nodige kennis om het onderdak te verwijderen zonder de platen te breken, zodat er geen gevaarlijke stofdeeltjes kunnen vrijkomen. Lees zorgvuldig het asbestattest die ook verder advies heeft rond verwijdering.

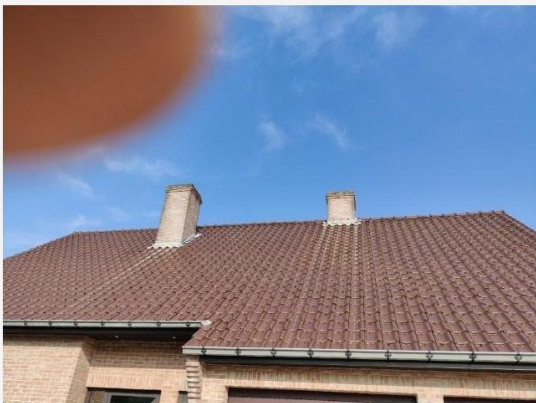
*Situeringfoto*

**Reden:** Het te onderzoeken materiaal situeert zich hoger dan 3,50 m te rekenen vanaf een veilige ondergrond

**Uitleg van de asbestdeskundige:** Het schoorsteen rookgaskanaal(en) is niet te beoordelen. Aan de binnenzijde is de kachel aangesloten. Aan de buitenzijde is de schoorsteen niet bereikbaar. Het is niet zichtbaar of er een asbestverdachte rookgaskanaal aanwezig is in de schoorsteen. De binnenzijde van de schoorsteen is niet inspecteerbaar. Het is wel zo gezien de bouwjaar van de woning dat er mogelijk asbestverdachte materialen kunnen gebruikt worden in de schoorsteen, met als functie brandwerend. Dit kan bijvoorbeeld gaan over een asbestverdachte rookgaskanaal die gebruikt werd in de schoorsteen. Wees extra aandachtig als de werken worden uitgevoerd aan de schoorsteen om deze nader te inspecteren op asbestverdachte materialen..

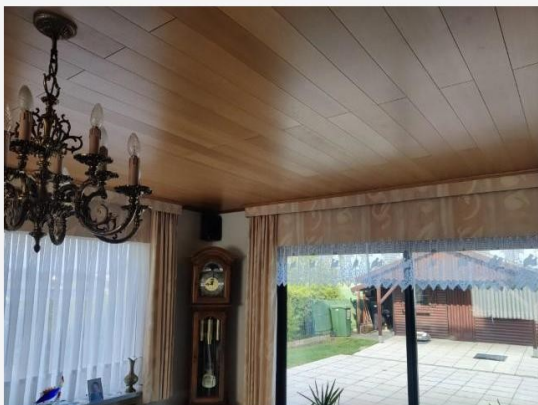
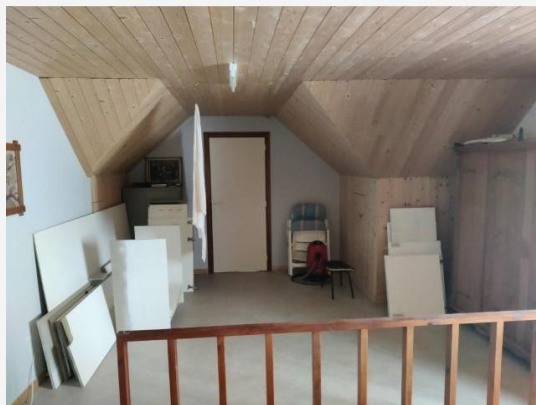
## Fiche 3: geen plafondpleister aanwezig in deel van de woning

Een groot deel van de plafonds bestaan uit plaatmateriaal of gyproc.

De asbestdeskundige beoordeelt het materiaal als niet-asbestverdacht.

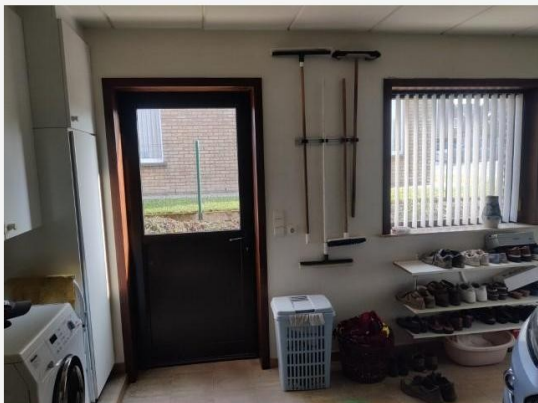
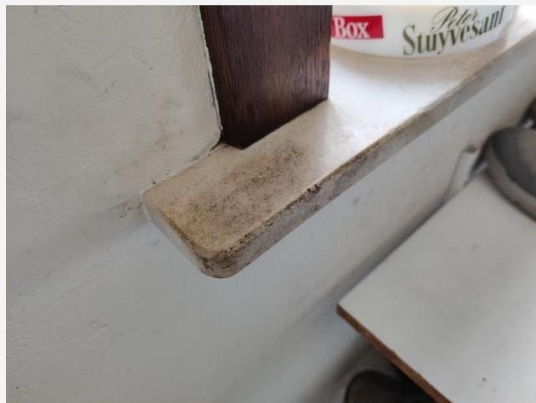
De tabletten zijn van natuursteen of hout.

De asbestdeskundige beoordeelt het materiaal als niet-asbestverdacht.

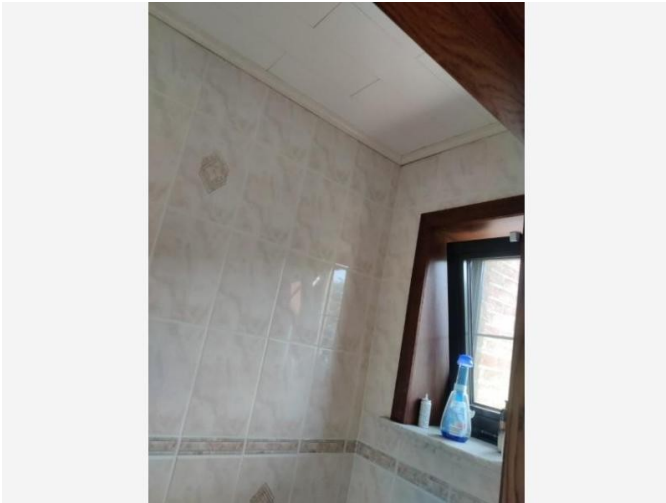
De tegels konden niet verder onderzocht worden naar verlijming van de tegel. Dit behoort tot destructief onderzoek en dit is niet noodzakelijk voor dit attest. Bij het verwijderen van de tegels moet er aandacht worden gegeven dat er mogelijks asbestverdacht lijm werd gebruikt voor de bevestiging

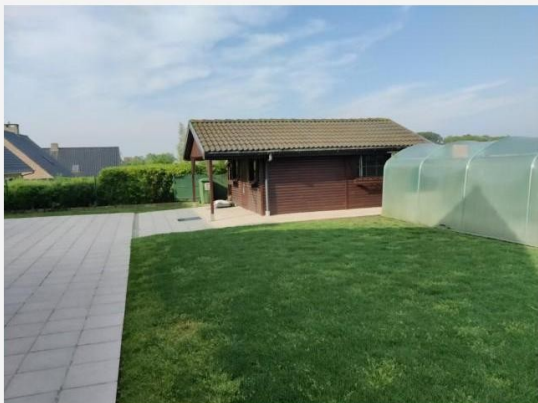
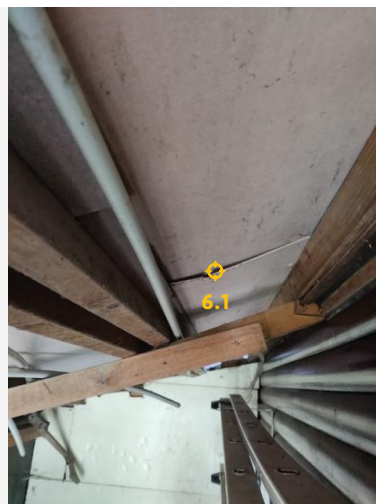
## Fiche 6: Onderdak tuinhuis

Geen asbest

#	Type	Referentie	Resultaat
6.1	Puntmonster	MM04	Geen asbest

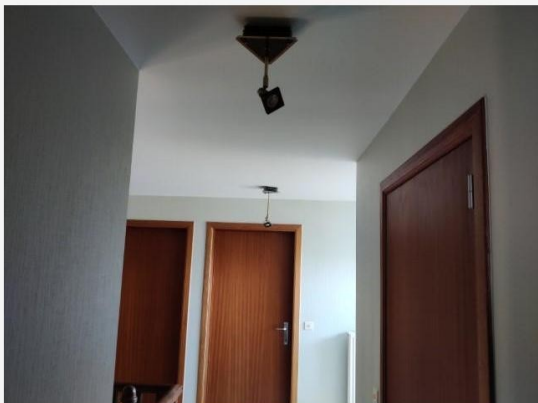
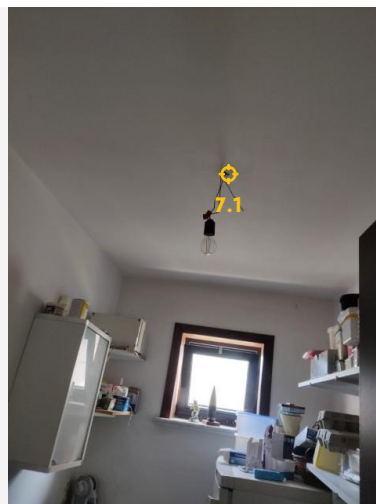
## Fiche 7: plafondpleister woning

Geen asbest

#	Type	Referentie	Resultaat
7.1	Mengmonster	MM02	Geen asbest

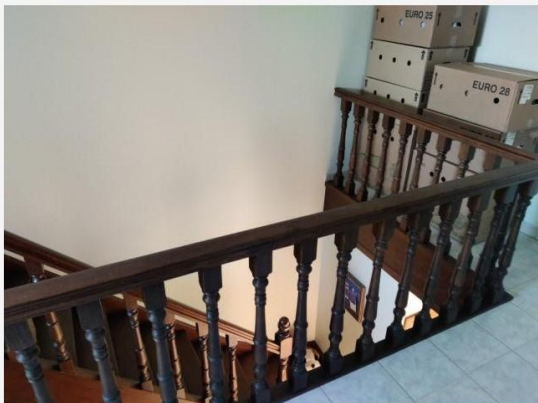
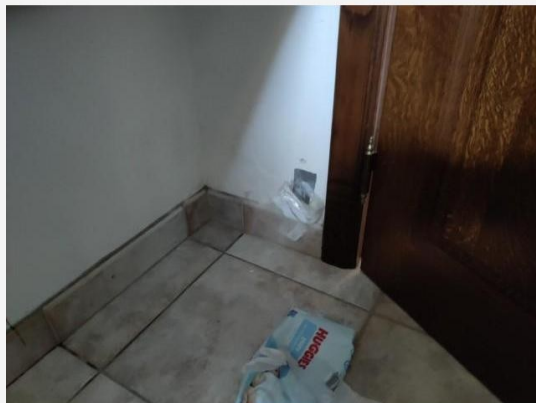
## Fiche 8: Muurpleister woning

Geen asbest

#	Type	Referentie	Resultaat
8.1	Mengmonster	MM01	Geen asbest

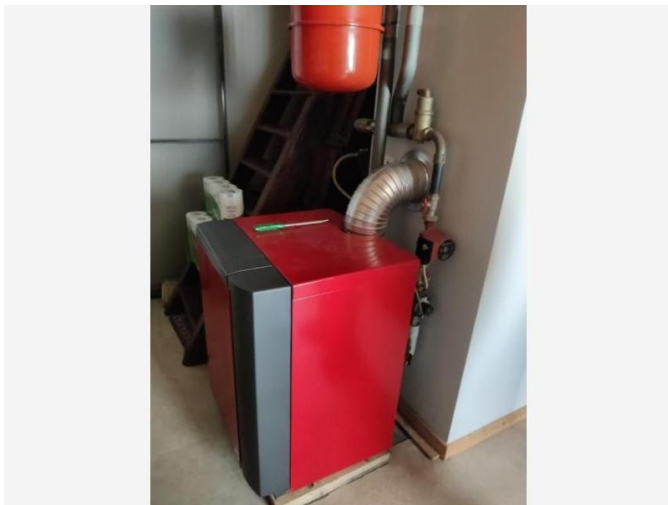
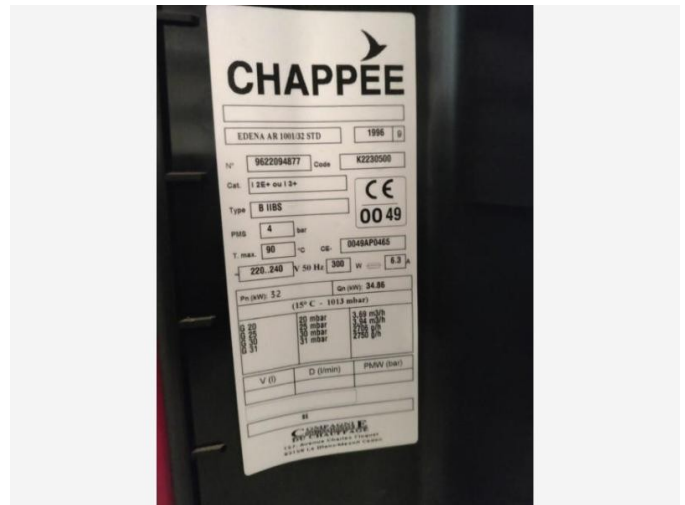
## Fiche 12: cv ketel - dichtingen

Beschrijving	Notitie	Terug te vinden op plannen
Fiche 12: cv ketel - dichtingen	Aan de buitenzijde van de stookketel zijn geen verdachte materialen aangetroffen. Via het kentekenplaatje werd nagegaan of er informatie beschikbaar was over mogelijke verdachte dichtingen, maar dit bleek niet het geval te zijn. Wees echter aandachtig bij werken aan of het verwijderen van de stookketel, aangezien er aan de binnenzijde nog verdachte dichtingen aanwezig kunnen zijn.	Plan 1.6: eerste kopie
