# Asbestinventarisatetest

Nerumstraat 4, 3800 Sint-Truiden

Attestnummer : 20250513-000550.000

**Niet-asbestveilig**

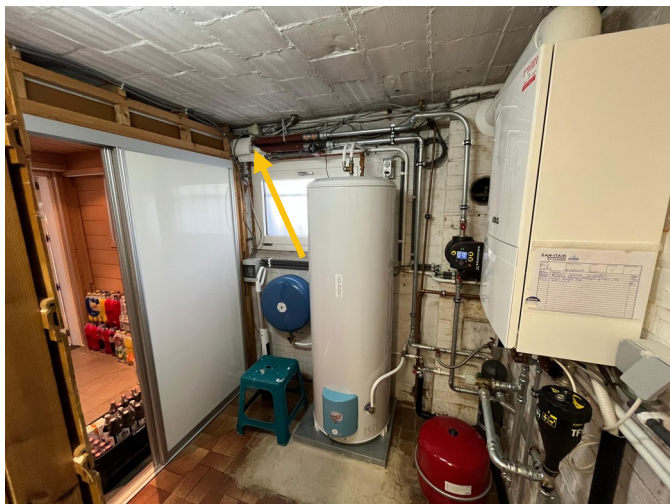
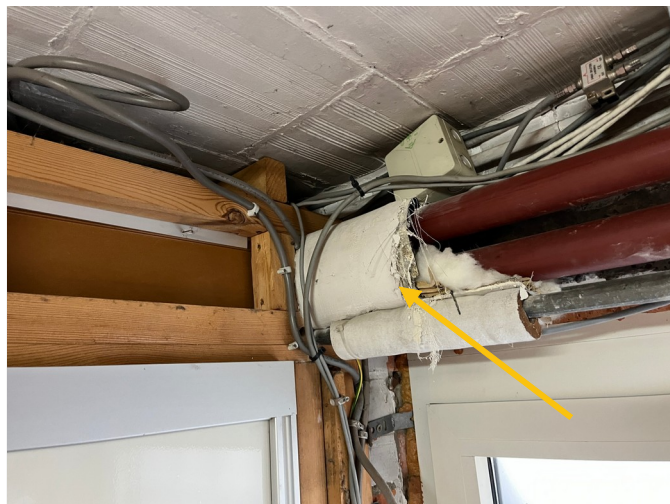
| Eindbeoordeling materiaalisico | Hoog materiaalisico en/of hoge kans op vezelvrijgave |

| Gebondenheid | Categorie 2: niet-hechtgebonden met matrix |
| Asbestsoort (vezeltype) | Amfibool aanwezig, uitgezonderd crocidoliet |
| Toestand van het materiaal | Matig beschadigd, matig verweerd |

| # | Type | Referentie | Resultaat |
|---|---|---|---|
| 1.1 | Puntmonster | 002 | Amosiet |

| Beschrijving | Thermische leidingisolatie |
| Opmerking | <p>Omwille van de beperkte (zichtbare) lengte van de toepassing werd slechts een puntstaal i.p.v. een mengstaal genomen.</p> <p>Het is mogelijk dat de thermische leidingisolatie nog doorloopt achter de houten wand. Dit kon niet vastgesteld worden.</p> |

**Dringend verwijderen**

- Scherm in afwachting van verwijdering het asbestmateriaal af van luchtstromingen en verstoring: bijvoorbeeld door het te verpakken, te fixeren, af te dekken, signalisatie - afbakening aan te brengen, ...
- Verwijder dit asbestmateriaal zo snel mogelijk. Volg de toestand goed op.

- Hermetische zone (erkend asbestverwijderaar)  
Betreft een asbesthoudende toepassing die zich niet in een stevige matrix bevindt.

De verwijdering dient uitbesteed te worden aan een erkend asbestverwijderaar binnen een hermetische zone. De verwijdering dient te gebeuren overeenkomstig Bijlage VI.3-4 van de codex over het welzijn op het werk.

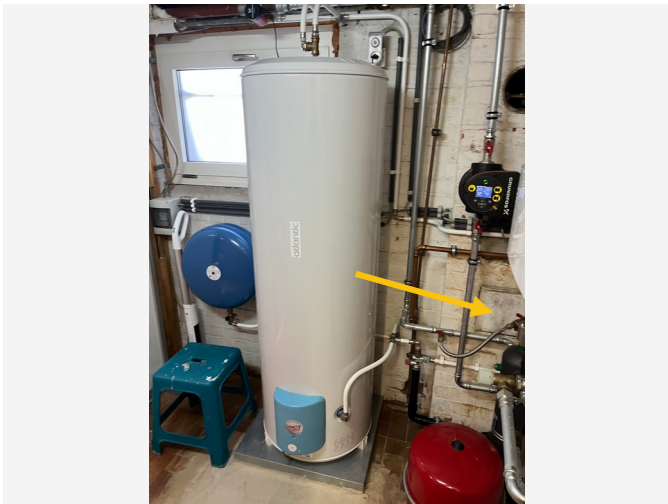
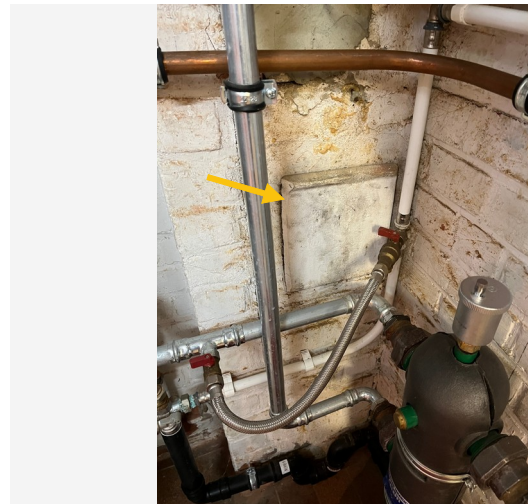
| Eindbeoordeling materiaalisico | Hoog materiaalisico en/of hoge kans op vezelvrijgave |

| Gebondenheid | Categorie 1: hechtgebonden in oorsprong |
| Asbestsoort (vezeltype) | Crocidoliet aanwezig |
| Toestand van het materiaal | Matig beschadigd, matig verweerd |

| Beschrijving | Rookluik |

**Dringend verwijderen**

- Verwijder dit asbestmateriaal zo snel mogelijk. Volg de toestand goed op.

- Eenvoudige handelingen: mag via doe-het-zelf of door werknemer(s) met opleidingsattest eenvoudige handelingen  
Betreft een hechtgebonden asbesthoudende toepassing die verwijderd mag worden via doe-het-zelf of door werknemers met opleidingsattest eenvoudige handelingen.

De uitvoerder dient hierbij minimaal gebruik te maken van een mondmasker met P3 filter, wegwerpoverall, wegwerphandschoenen en idealiter veiligheidsschoenen. Tijdens het verwijderen wordt de toepassing idealiter geïmpregneerd met water of een impregneermiddel voor asbesthoudende toepassingen. Het materiaal dient verwijderd te worden door gebruik van handgereedschap.

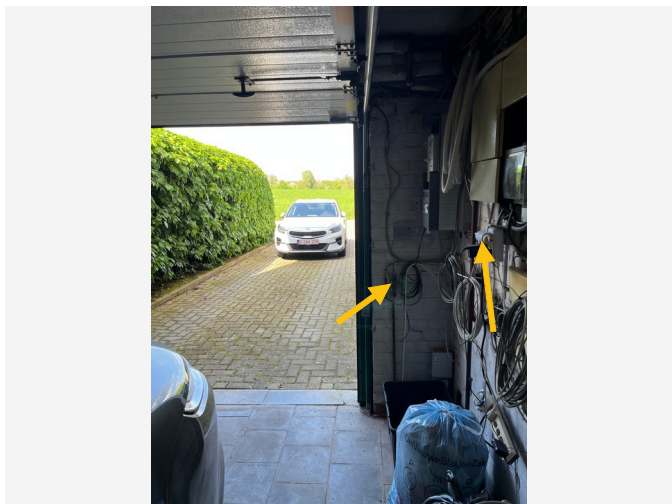
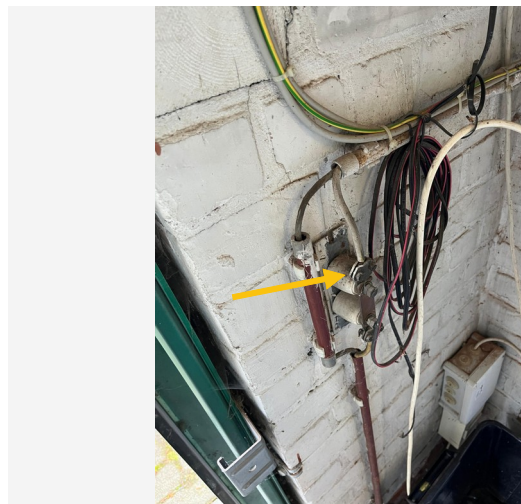
| Eindbeoordeling materiaalisico | Verhoogd materiaalisico en/of verhoogde kans op vezelvrijgave |

| Gebondenheid | Categorie 1: hechtgebonden in oorsprong |
| Asbestsoort (vezeltype) | Crocidoliet aanwezig |
| Toestand van het materiaal | Licht beschadigd, licht verweerd. Intact calciumsilicaatmateriaal of categorie III 'gebondenheid' |

| Beschrijving | Bakeliet |
| Opmerking | <p>Betreft een geschatte hoeveelheid. Dit betreft vermoedelijk een overschatting.</p> <p>De toepassing moet beschouwd worden als asbestVERDACHT. Er werden geen staalnames uitgevoerd omwille van de diverse aanwezigheid van de toepassing in verschillende vormen.</p> |

Verwijderen

- Verwijder dit asbestmateriaal zo snel mogelijk. Volg de toestand goed op.
- Voer bijkomende staalname(s) uit.

- Eenvoudige handelingen: mag via doe-het-zelf of door werknemer(s) met opleidingsattest eenvoudige handelingen  
Betreft een hechtgebonden asbestVERDACHTE toepassing die verwijderd mag worden via doe-het-zelf of door werknemers met opleidingsattest eenvoudige handelingen.

De uitvoerder dient hierbij minimaal gebruik te maken van een mondkap met P3 filter, wegwercoverall, wegwerphandschoenen en idealiter veiligheidsschoenen. Tijdens het verwijderen wordt de toepassing idealiter geïmpregneerd met water of een impregneermiddel voor asbesthoudende toepassingen. Het materiaal dient verwijderd te worden door gebruik van handgereedschap.

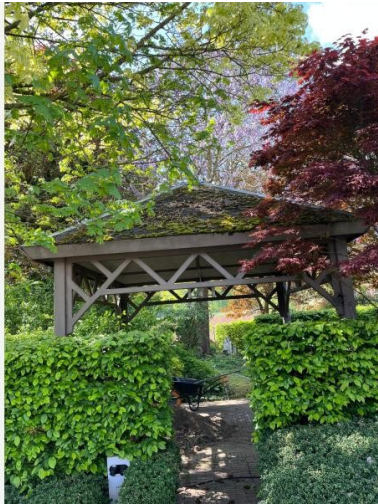
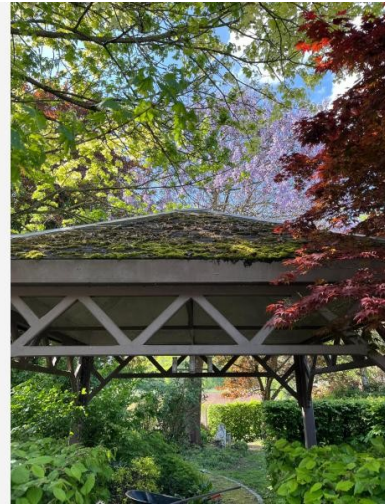
| Eindbeoordeling materiaalrisico | Verhoogd materiaalrisico en/of verhoogde kans op vezelvrijgave |

| Gebondenheid | Categorie 1: hechtgebonden in oorsprong |
| Asbestsoort (vezeltype) | Alleen chrysotiel |
| Toestand van het materiaal | Matig beschadigd, matig verweerd |

| Beschrijving | Roofing pergola |
| Opmerking | Er werd verklaard dat de pergola relatief recent werd gebouwd. Het exacte bouwjaar is echter onduidelijk.<br><br>Gelet dat er geen staalname werd uitgevoerd moeten de roofingpanelen als asbestverdacht beschouwd worden. |

Verwijderen

- Verwijder dit asbestmateriaal zo snel mogelijk. Volg de toestand goed op.
- Voer bijkomende staalname(s) uit.

- Eenvoudige handelingen: mag via doe-het-zelf of door werknemer(s) met opleidingsattest eenvoudige handelingen  
De roofing mag verwijderd worden door werknemers met opleidingsattest eenvoudige handelingen.  
De verwijdering dient uitgevoerd te worden overeenkomstig bijlage VI.3-2 van de codex over het welzijn op het werk.  
Voor meer informatie, zie website OVAM: <https://ovam.vlaanderen.be/wie-mag-wat-verwijderen>
- Eenvoudige handelingen: enkel door erkend asbestverwijderaar  
De roofing mag verwijderd worden via eenvoudige handelingen

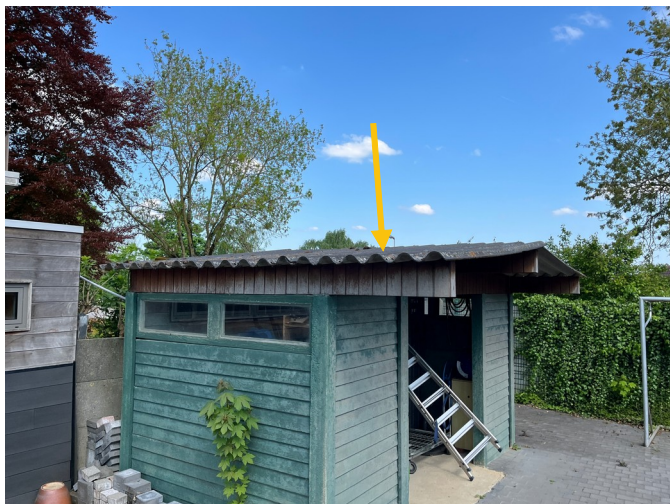
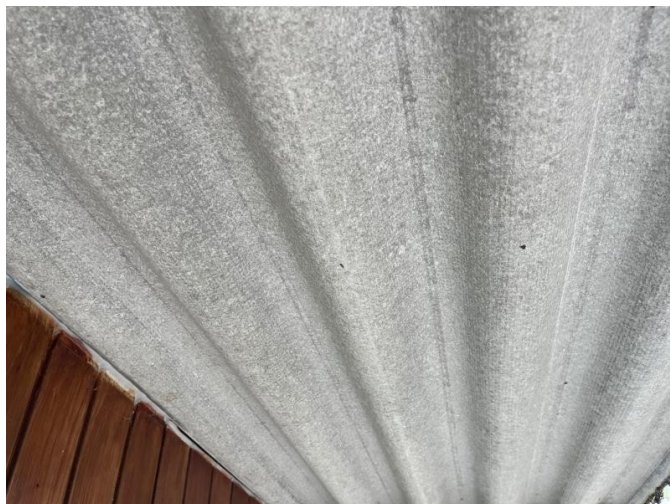
| Eindbeoordeling materiaalrisico | Verhoogd materiaalrisico en/of verhoogde kans op vezelvrijgave |

| Gebondenheid | Categorie 1: hechtgebonden in oorsprong |
| Asbestsoort (vezeltype) | Crocidoliet aanwezig |
| Toestand van het materiaal | Matig beschadigd, matig verweerd |

| Beschrijving | Golfplaten tuinhuis |

Verwijderen

- Verwijder dit asbestmateriaal zo snel mogelijk. Volg de toestand goed op.
- Hemelwater dat afspoelt van asbestcement daken of gevels kan asbestdeeltjes bevatten. Gebruik het enkel voor gesloten circuits (bv. spoelen toiletten). Reinig na het vervangen van het dak of de gevel de dakgoten en regenwaterput of -ton om asbesthoudend sediment of slib te verwijderen

- Eenvoudige handelingen: mag via doe-het-zelf of door werknemer(s) met opleidingsattest eenvoudige handelingen  
Betreft een hechtgebonden asbesthoudende toepassing die verwijderd mag worden via doe-het-zelf of door werknemers met opleidingsattest eenvoudige handelingen.

De uitvoerder dient hierbij minimaal gebruik te maken van een mondmasker met P3 filter, wegwerpoverall, wegwerphandschoenen en idealiter veiligheidsschoenen. Tijdens het verwijderen wordt de toepassing idealiter geïmpregneerd met water of een impregneermiddel voor asbesthoudende toepassingen. Het materiaal dient verwijderd te worden door gebruik van handgereedschap.

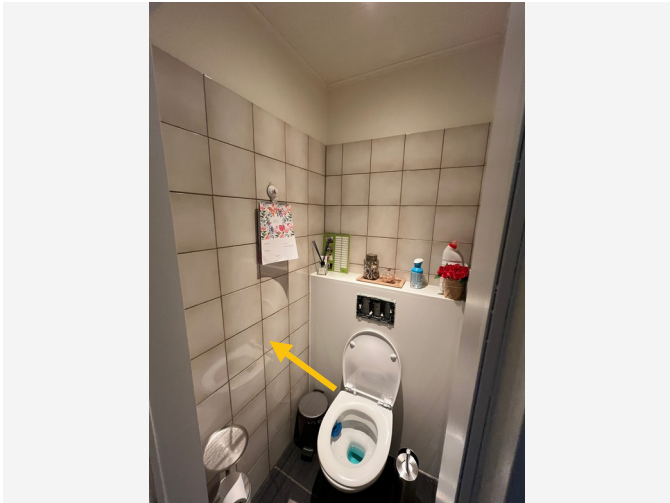
In de berging en in de toiletruimte op verdiep 0 werden wandtegels aangetroffen. Deze tegels werden vermoedelijk vastgemaakt met tegellijm. Tegellijm bevat mogelijks asbest.

Het is aan te raden bij een verbouwing staalnames van de tegellijm te laten nemen.

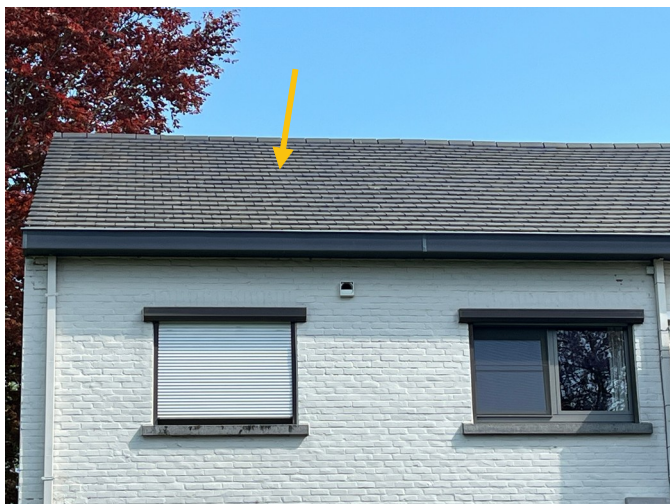
Op de originele bouwplannen van het zadeldak (1983) staat letterlijk "asbest leien + latten...". In 2011 werden de asbesthoudende leien echter vervangen door dakpannen.

Het onderdak, voor zover dit vastgesteld kon worden, bestaat uit een zwarte doek met staaldraad en piepschuim als isolatie.

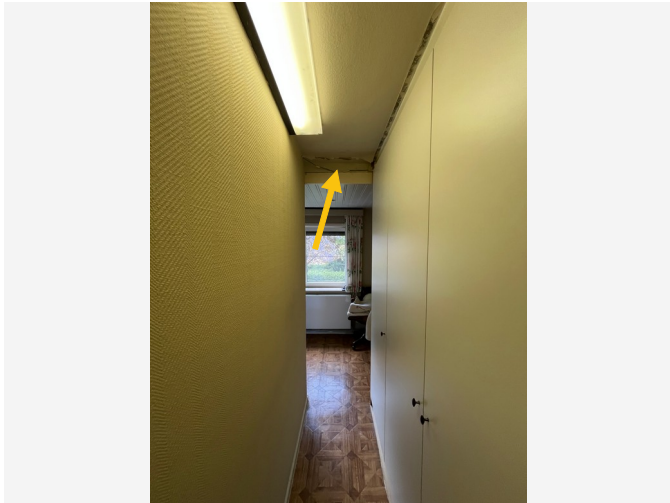
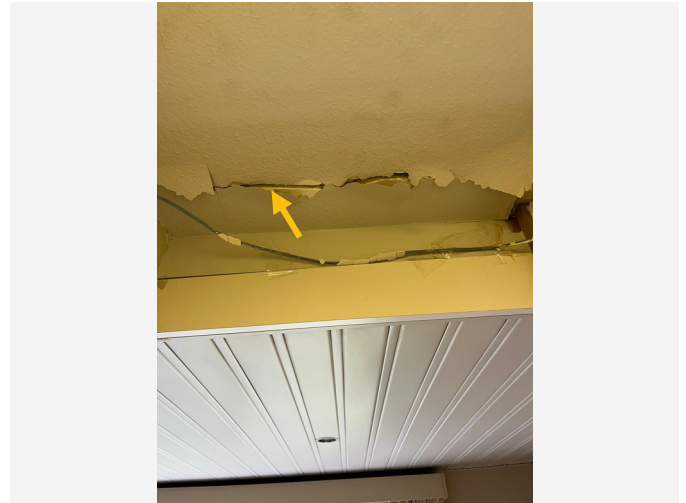
## Fiche 8: Pleisterwerk plafonds

Geen asbest

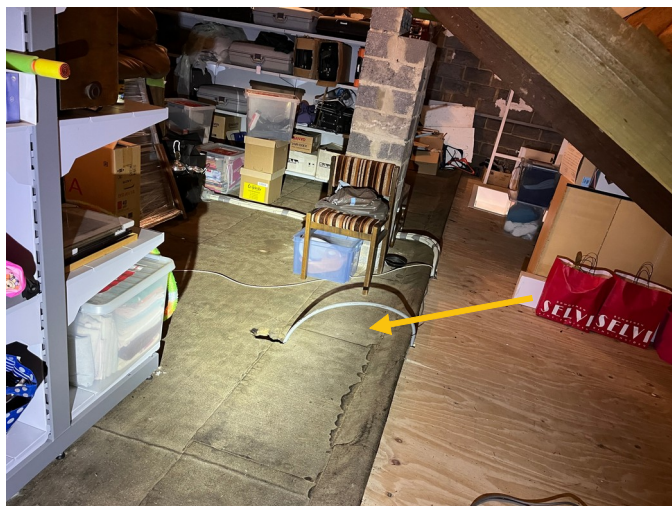
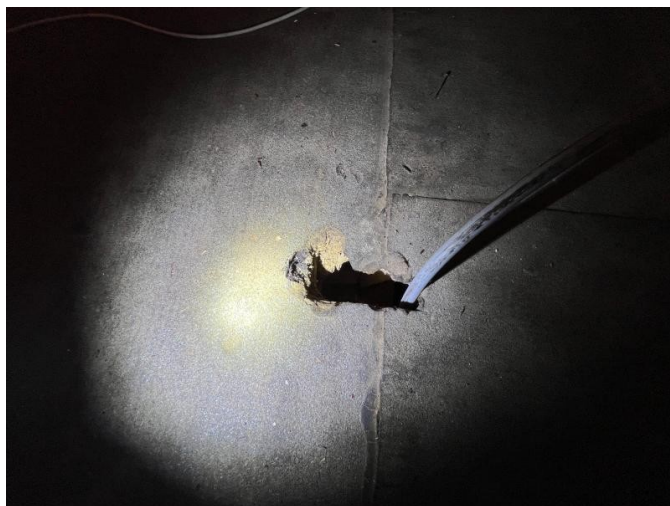
## Fiche 9: Roofing

Geen asbest

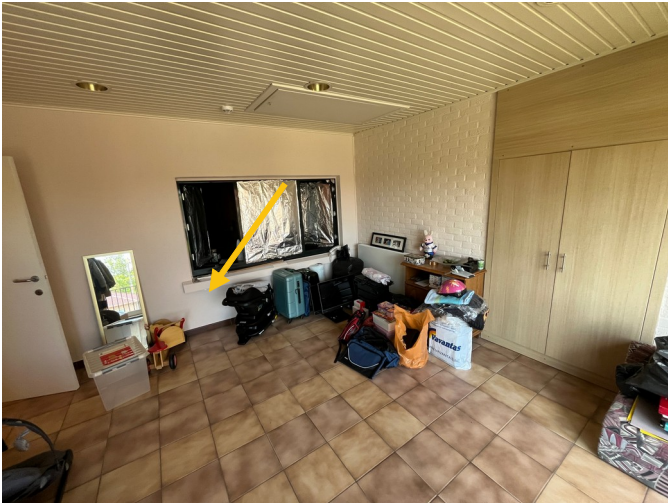
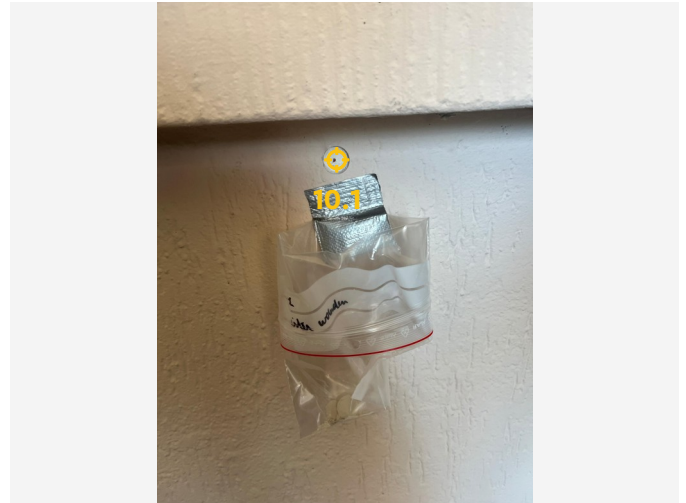
## Fiche 10: Pleisterwerk wanden

Geen asbest
