# Asbestinventarisatattest

de Gerlachestraat 20/3, 3500 Hasselt

Attestnummer : 20250429-000511.000

Uitgegeven op : 29.04.2025

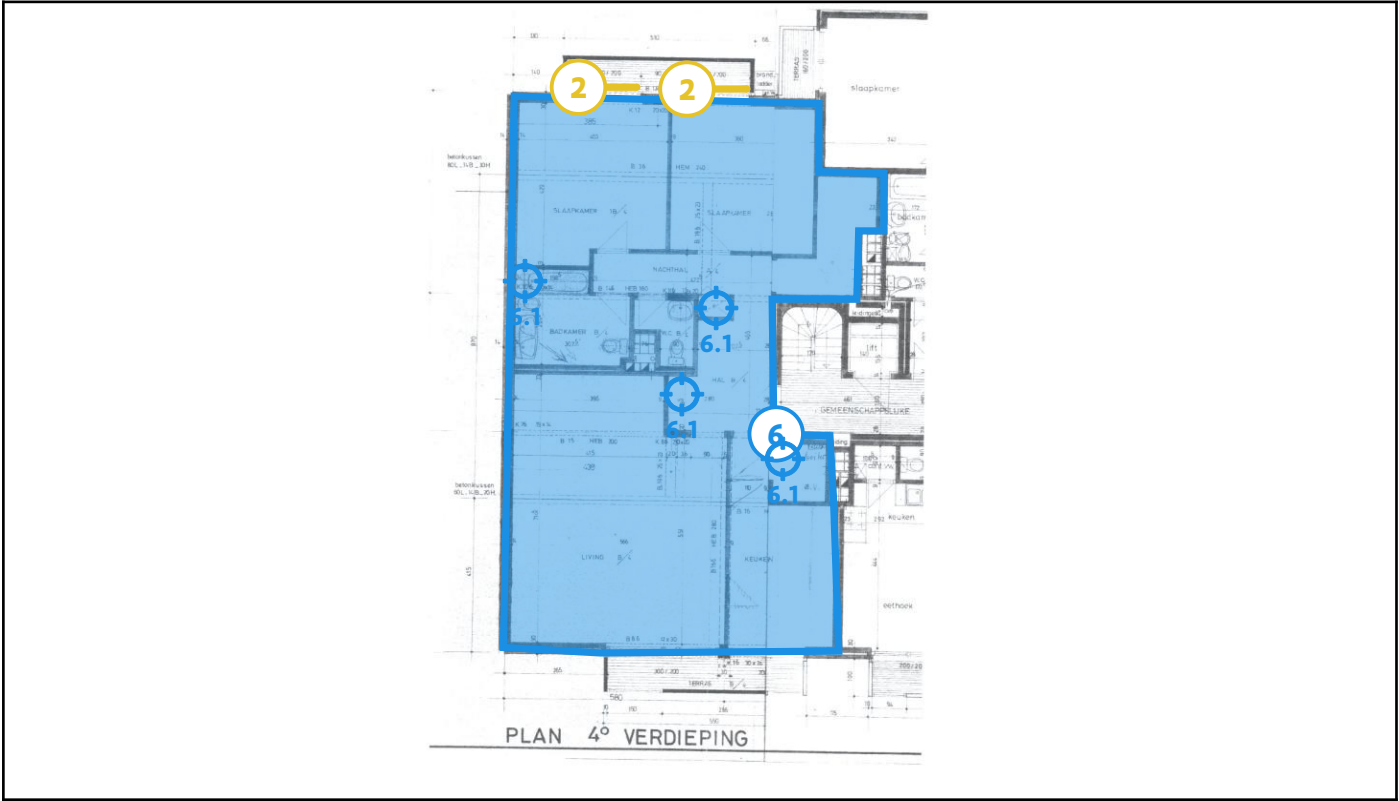
## Plan 1.2: Plan appartement 3 (2)

| Beschrijving | Type | Actie |
|---|---|---|
| 2. Glasal panelen aluminium ramen | Asbestmateriaal | Zorgvuldig beheren |
| 6. Pleisterwerk plafonds | Geen asbest | - |

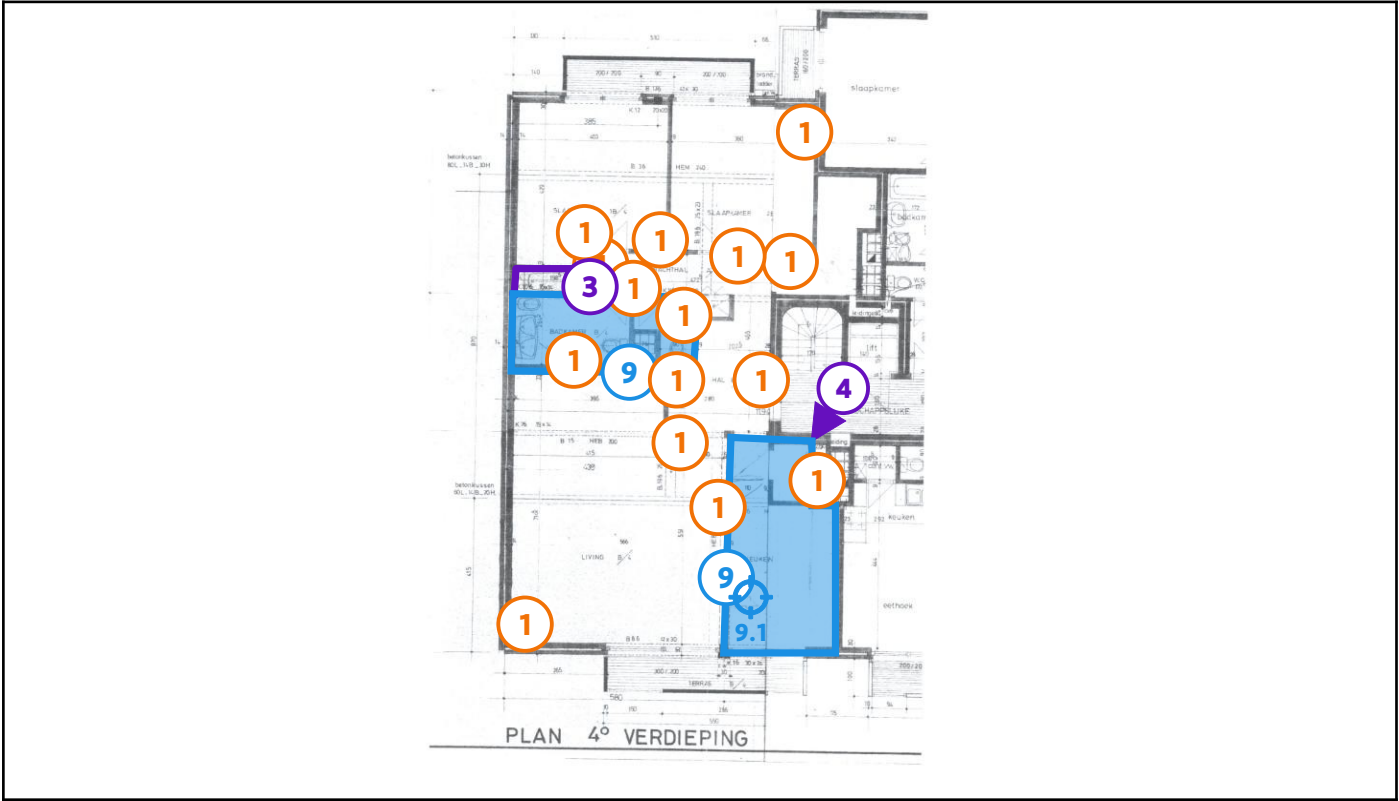
### Plan 1.3: Plan appartement 3 (3)

| Beschrijving | Type | Actie |
|---|---|---|
| 1. Bakeliet | Asbestmateriaal | Verwijderen |
| 3. Tegellijm wandtegels badkamer | Advies | - |
| 4. Oude automaten elektrische installatie | Advies | - |
| 9. Tegellijm vinyltegels badkamer, toilet & keuken | Geen asbest | - |

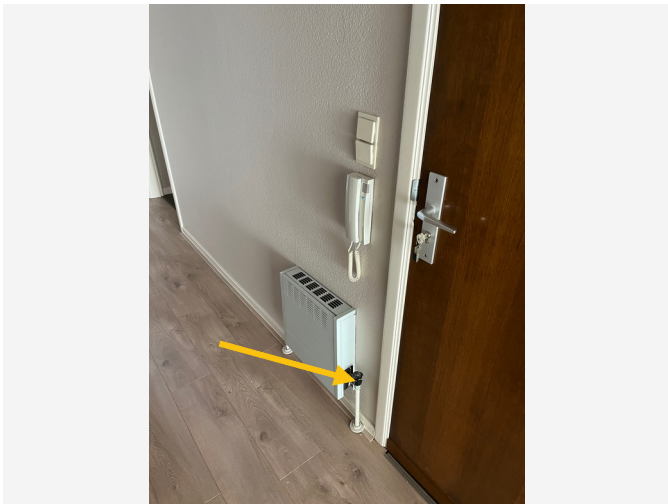
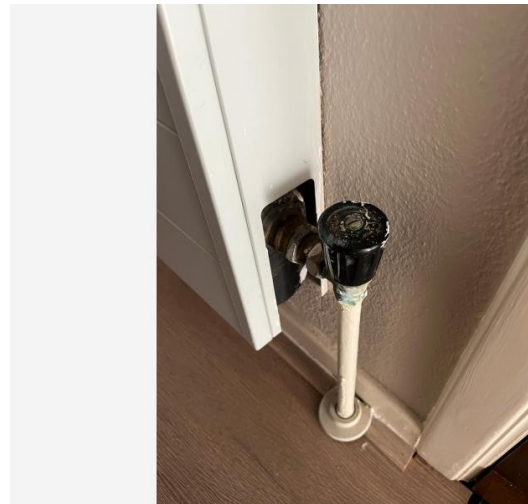
| Eindbeoordeling materiaalisico | Verhoogd materiaalisico en/of verhoogde kans op vezelvrijgave |

| Gebondenheid | Categorie 1: hechtgebonden in oorsprong |
| Asbestsoort (vezeltype) | Crocidoliet aanwezig |
| Asbestconcentratie | Laag (< 50%) |
| Afschermingsgraad van het gehele materiaal | Geheel of deels (ook) vrij aan de binnenlucht |
| Toestand van het materiaal | Licht beschadigd, licht verweerd. Intact calciumsilicaatmateriaal of categorie III 'gebondenheid' |

| Beschrijving | Bakeliet |
| Opmerking | <p>De aangegeven hoeveelheid kan afwijken van de realiteit.</p> <p>Het materiaal betreft diverse schakelaars, stopcontacten en thermostaten (radiatoren).</p> <p>Het materiaal dient als asbestVERDACHT aanzien te worden. Enkel een staalname kan de aanwezigheid van asbest uitsluiten.</p> |

Verwijderen

- Verwijder dit asbestmateriaal zo snel mogelijk. Volg de toestand goed op.
- Voer bijkomende staalname(s) uit.

- Eenvoudige handelingen: mag via doe-het-zelf of door werknemer(s) met opleidingsattest eenvoudige handelingen  
Betreft een hechtgebonden asbestVERDACHTE toepassing die zich binnen bevindt en die verwijderd kan worden zonder bijkomende vrijgave van asbestvezels.

Tijdens het verwijderen dienen de correcte persoonlijke beschermingsmiddelen gedragen te worden. Schroeven dienen met de hand losgeschroefd te worden. Materiaal dubbel verpakt afvoeren naar het containerpark.

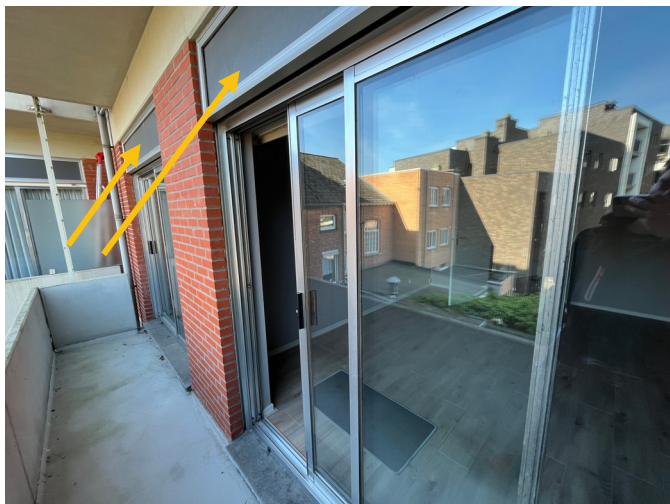
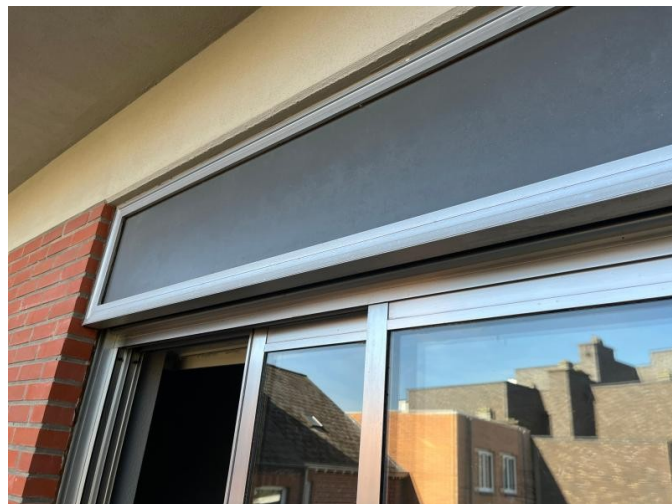
| Eindbeoordeling materiaalisico | Laag materiaalisico en/of verlaagde kans op vezelvrijgave |
| Opmerking | Materiaal door overkapping slechts beperkt blootgesteld aan weersomstandigheden. |

| Asbestsoort (vezeltype) | Crocidoliet aanwezig |
| Afschermingsgraad van het gehele materiaal | Geheel of deels vrij aan de buitenlucht |
| Toestand van het materiaal | Licht beschadigd, licht verweerd. Intact calciumsilicaatmateriaal of categorie III 'gebondenheid' |

| Beschrijving | Glasal panelen aluminium ramen |

Zorgvuldig beheren

- Zorg voor een veilig beheer. Vermijd het beschadigen van het asbestmateriaal. Controleer de toestand jaarlijks op wijzigingen.

- Eenvoudige handelingen: mag via doe-het-zelf of door werknemer(s) met opleidingsattest eenvoudige handelingen  
Betreft een hechtgebonden asbesthoudende toepassing die zich buiten bevindt en verwijderd kan worden zonder bijkomende vrijgave van asbestvezels.

Bij het vervangen van de ramen dient het frame losgemaakt te worden om de platen te verwijderen, maak hierbij gebruik van de correcte persoonlijke beschermingsmiddelen. Het materiaal dient dubbel verpakt naar het containerpark gebracht te worden.

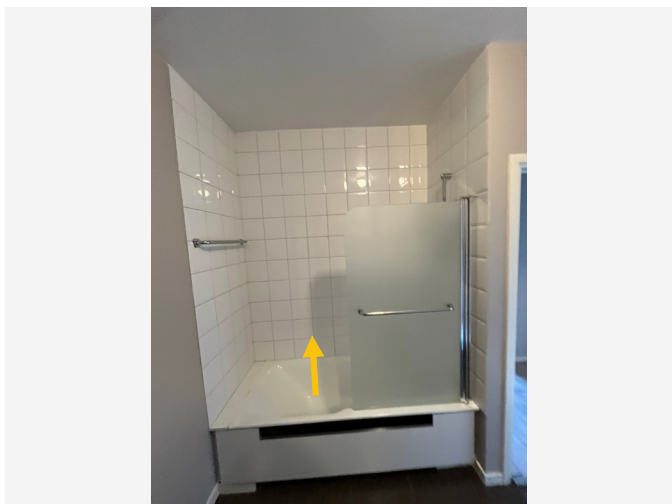
In de badkamer zijn aan het bad wandtegels aanwezig. Deze wandtegels werden vermoedelijk vastgemaakt met tegellijm. Gelet op het bouwjaar van het appartement is het mogelijk dat deze tegellijm asbesthoudend is.

Er werd geen tegel losgemaakt om na te kijken of er tegellijm aanwezig is.

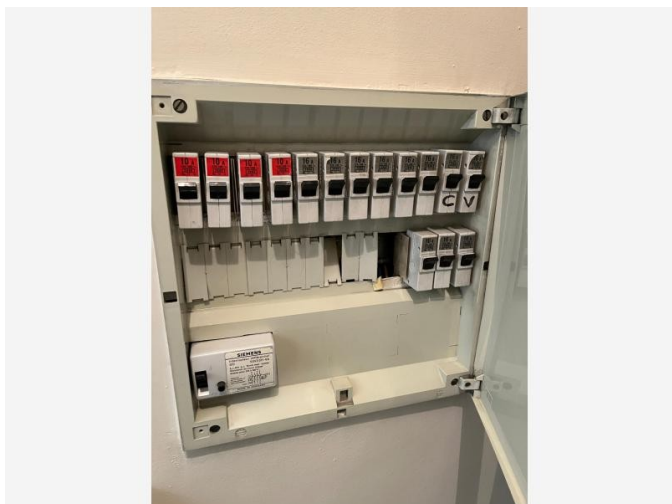
De oude automaten in de schakelkast kunnen asbest bevatten. Dit kan echter niet vastgesteld worden tijdens het normale gebruik van de automaten. Voor de vaststelling dient een automaat opengemaakt te worden.

Tijdens het vernieuwen van de elektrische installatie dient hiermee rekening gehouden te worden.

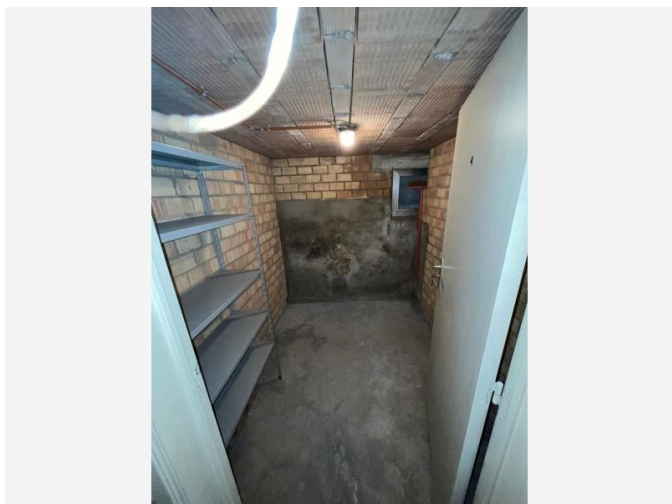
Er werden geen asbesthoudende of asbestverdachte toepassingen aangetroffen in de bijhorende kelder.

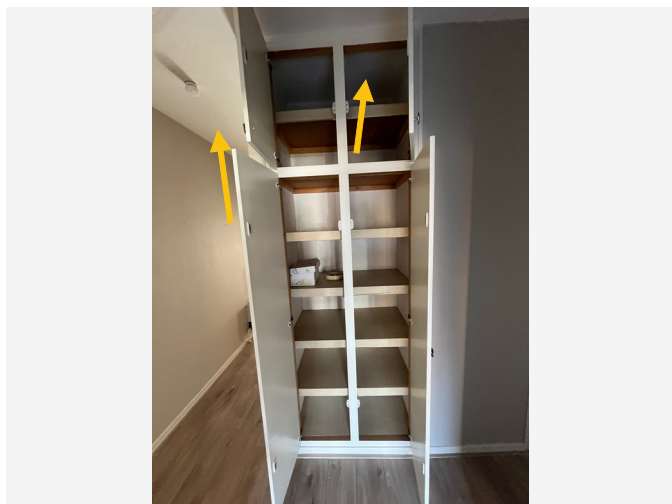
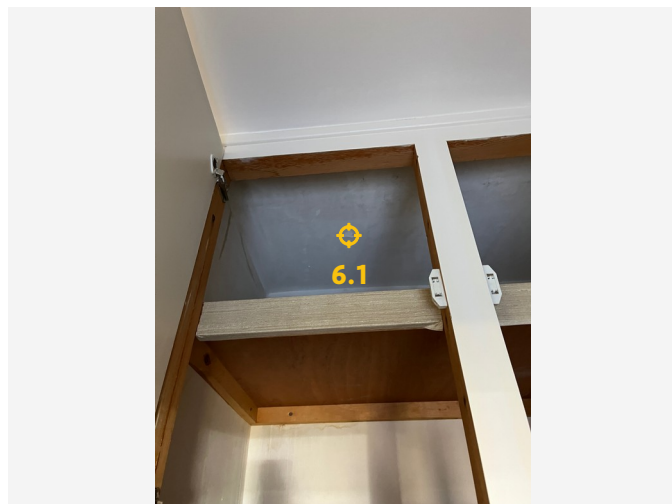
## Fiche 6: Pleisterwerk plafonds

Geen asbest

| # | Type | Referentie | Resultaat |
|---|---|---|---|
| 6.1 | Mengmonster | 002 | Geen asbest |

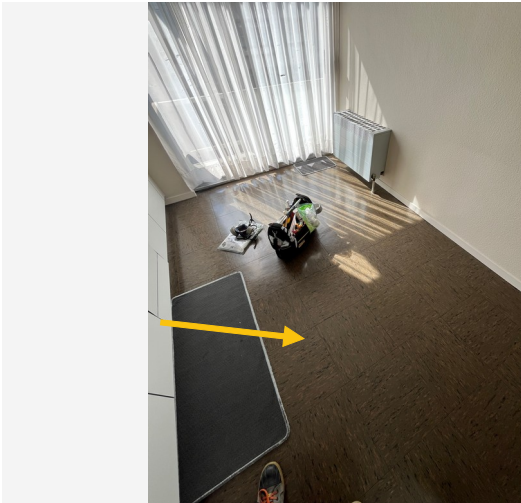
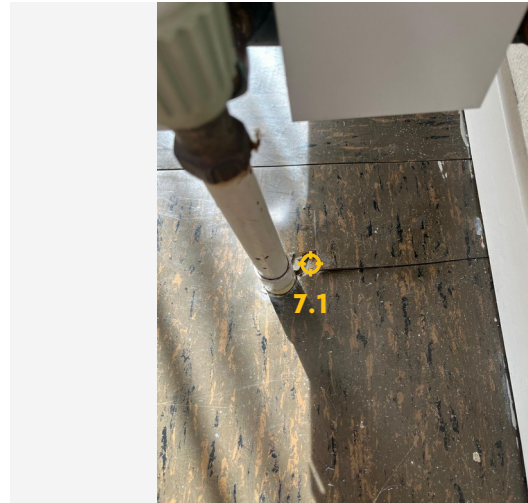
Geen asbest

| # | Type | Referentie | Resultaat |
|---|---|---|---|
| 7.1 | Puntmonster | 003 | Geen asbest |

| Beschrijving | Vinyltegels keuken, badkamer & toilet |

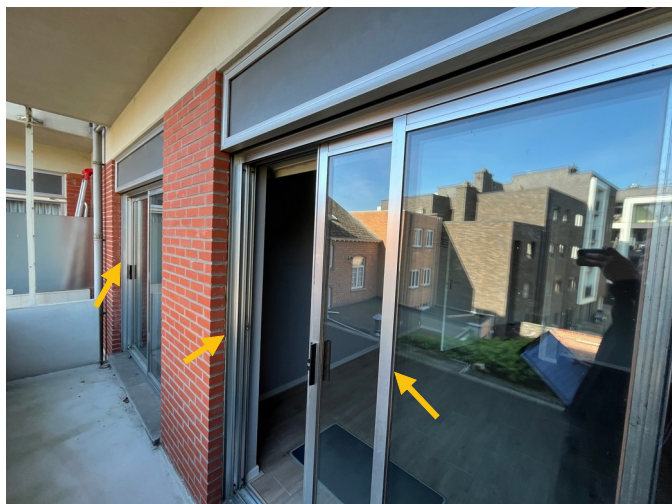
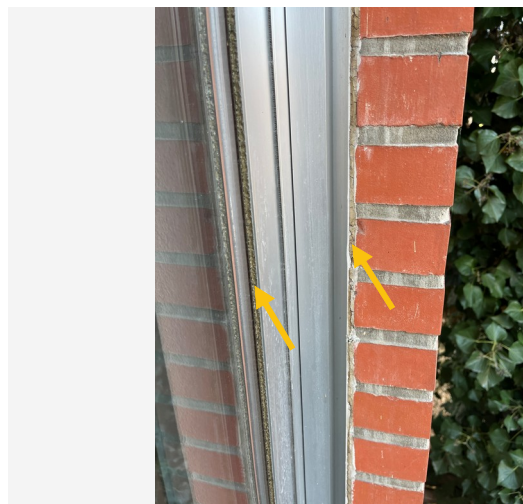
## Fiche 8: Mastiek aluminium ramen

Geen asbest

| # | Type | Referentie | Resultaat |
|---|---|---|---|
| 8.1 | Mengmonster | 005 | Geen asbest |

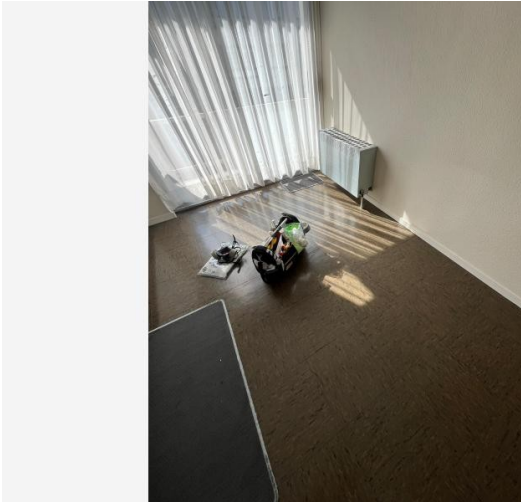
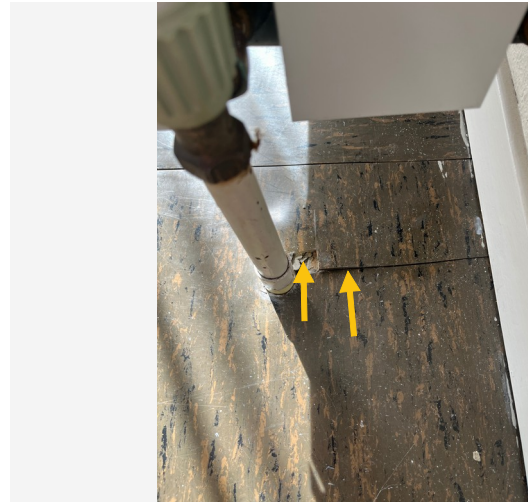
## Fiche 9: Tegelijm vinyltegels badkamer, toilet & keuken

Geen asbest

| # | Type | Referentie | Resultaat |
|---|---|---|---|
| 9.1 | Puntmonster | 004 | Geen asbest |

| Opmerking | Staalnamepunt geïmpregneerd.<br><br>Staalnamepunt lijm = staalnamepunt vinyltegels. Overige lijm was niet waarneembaar. |

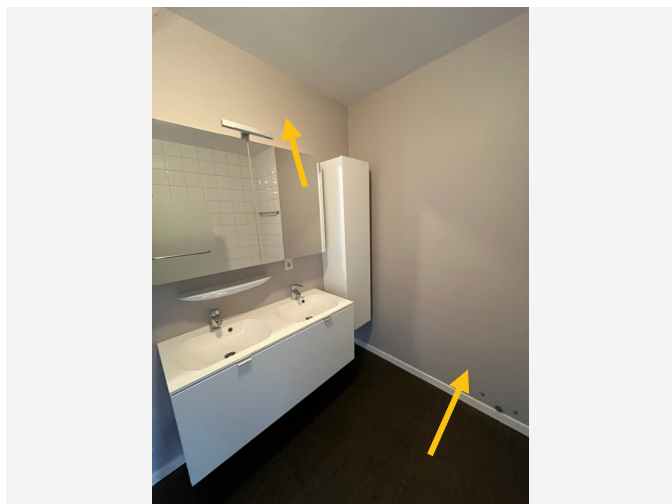
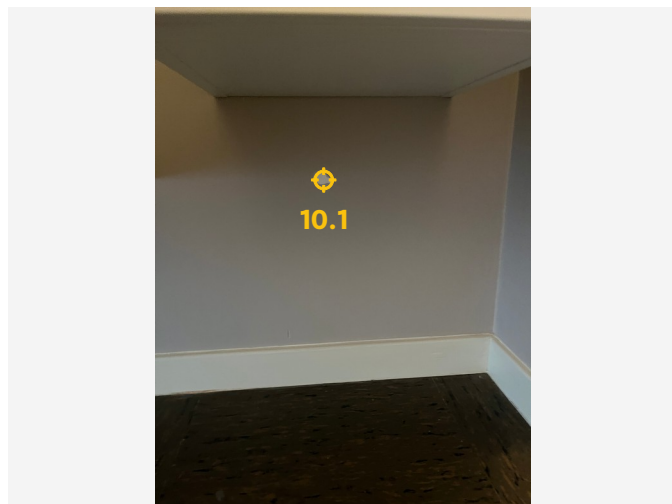
## Fiche 10: Pleisterwerk wanden

Geen asbest

| # | Type | Referentie | Resultaat |
|---|---|---|---|
| 10.1 | Mengmonster | 001 | Geen asbest |
