# Asbestinventarisatetest

Eeuwfeestwal 22/6, 3700 Tongeren

Attestnummer : 20230102-000148.000

Uitgegeven op : 02.01.2023

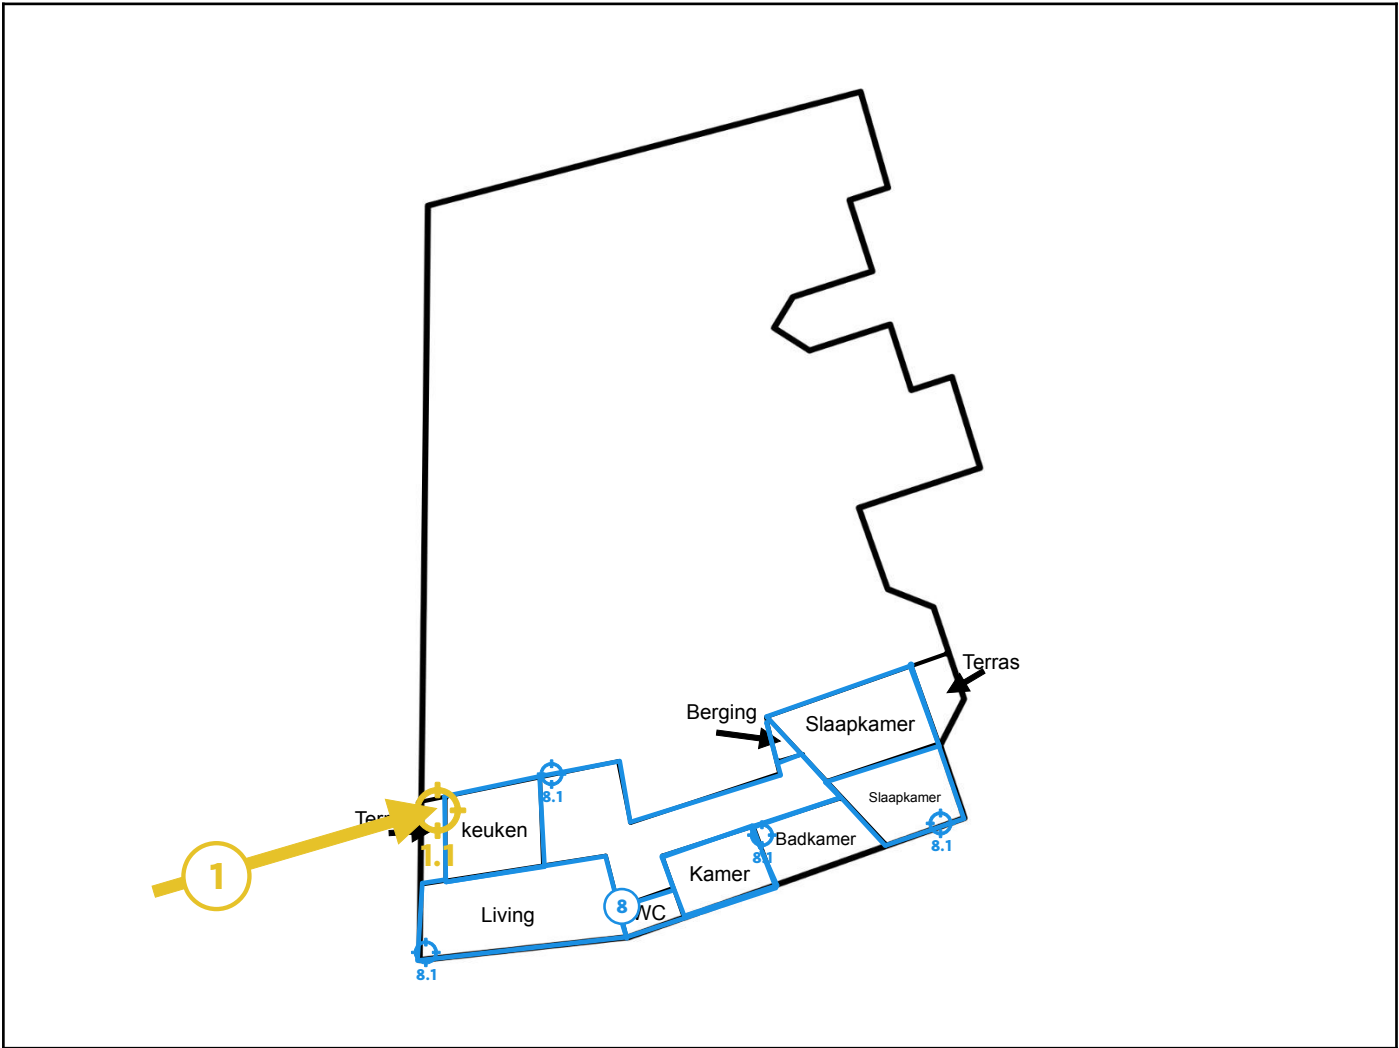
# Plan 1.1: Appartement 6 (1)

| Beschrijving | Type | Actie |
|---|---|---|
| 1. Afvalbuis | Asbestmateriaal | Zorgvuldig beheren |

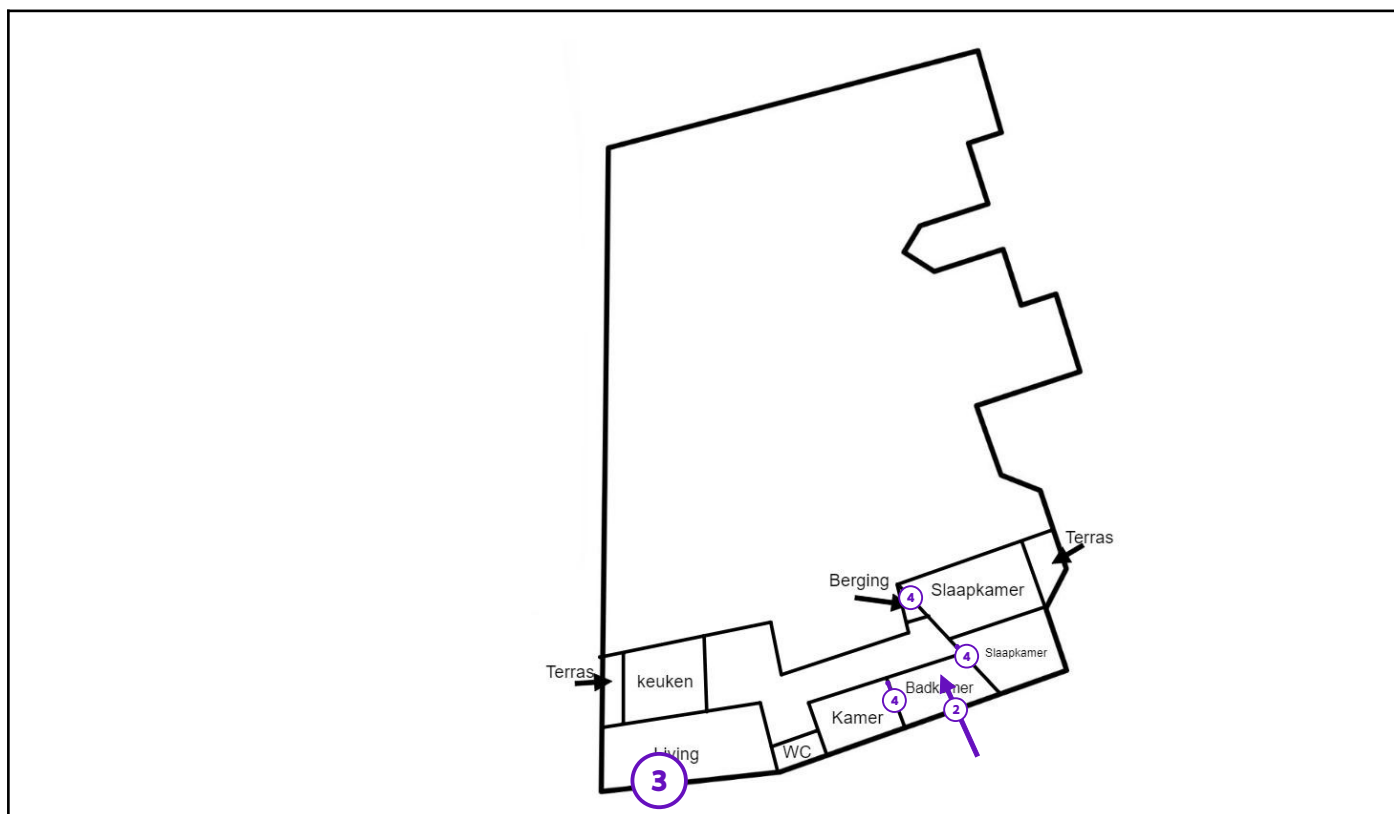
## Plan 1.5: Appartement 6 (5)

| Beschrijving | Type | Actie |
|---|---|---|
| 2. Platen bad | Beperking | - |
| 3. Rookgaskanaal | Advies | - |
| 4. Ventilatie appartement | Advies | - |

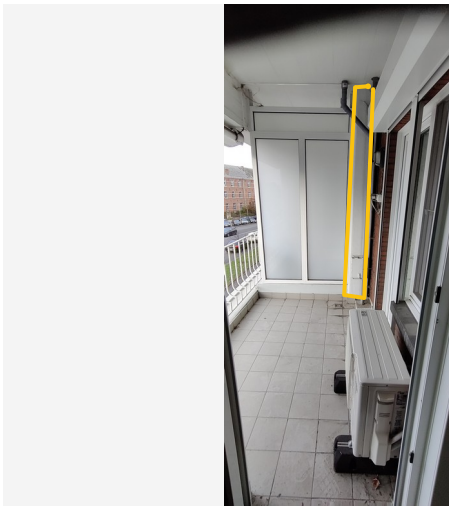
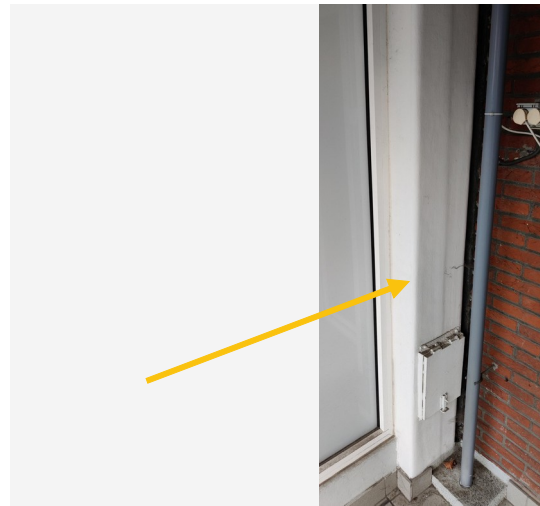
Het asbestmateriaal valt onder de mijlpaal van 2040.

| Eindbeoordeling materiaalrisico | Zeer laag materiaalrisico en/of zeer lage kans op vezelvrijgave |

| Gebondenheid | Categorie 1: hechtgebonden in oorsprong |
| Asbestsoort (vezeltype) | Alleen chrysotiel |
| Asbestconcentratie | Laag (< 50%) |
| Toestand van het materiaal | Licht beschadigd, licht verweerd. Intact materiaal type Pical – asbestboard of categorie III 'gebondenheid' |

| # | Type | Referentie | Resultaat |
|---|---|---|---|
| 1.1 | Puntmonster | 003 | Chrysotiel |

| Beschrijving | Afvalbuis |
| Asbestmateriaal | Verloren bekisting - Buis, koker |

| <b>Opmerking</b> | <p>Het betreft een koker die in het verleden werd gebruikt als afvalkoker. Deze koker komt uit in de gemeenschappelijke delen van het gebouw. In dit attest wordt enkel het stuk dat inspecteerbaar is voor het appartement besproken.</p> |

- Zorg voor een veilig beheer. Vermijd het beschadigen van het asbestmateriaal. Controleer de toestand jaarlijks op wijzigingen.

- Eenvoudige handelingen: mag via doe-het-zelf of door werknemer(s) met opleidingsattest eenvoudige handelingen  
Gelet het om een hechtgebonden buitentoepassing gaat mag het in zijn geheel verwijderd worden met de methode eenvoudige handelingen, voor zover dit kan gebeuren zonder schade toe te brengen aan de asbesthoudende toepassing.

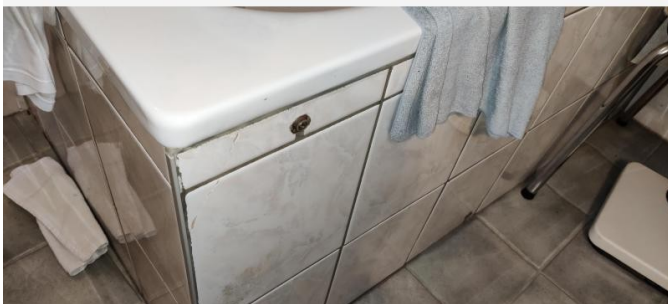
*Situeringsfoto*

#### Permanente beperking

**Reden:** Slotvaste toegangspoort, -deur of -luik

**Uitleg van de asbestdeskundige:** De schroeven van het inspectieluik van het bad waren verlijmd en kon bijgevolg niet geopend worden.

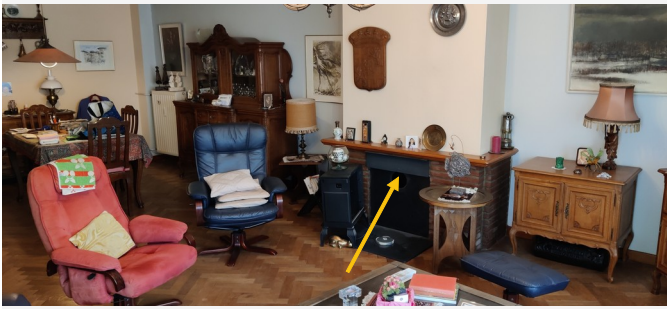
Vrije foto

In het appartement is een schouw aanwezig. Het is mogelijk dat er nog een asbesthoudend rookgaskanaal aanwezig is. De schouw werd geïnspecteerd met een endoscoop, er kon echter niet ver genoeg gereikt worden om degelijke vaststellingen te kunnen doen.

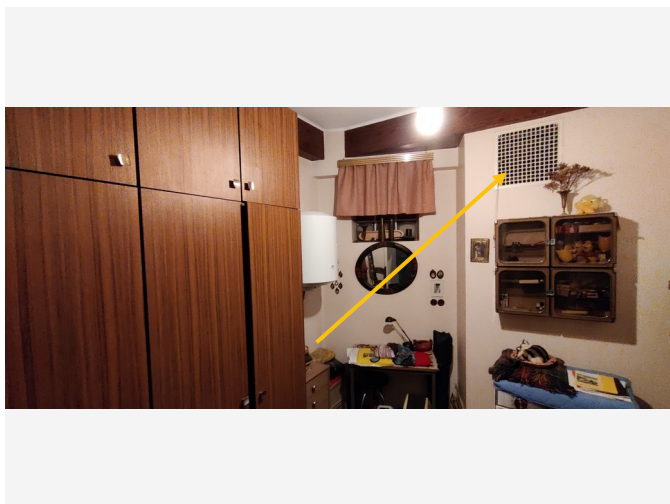
Vrije foto

In het appartement zijn op verschillende plaatsen verluchtingsroosters aanwezig. Deze verluchtingsroosters geven uit op gemetste verluchtingskanalen. Deze zijn niet asbestverdacht.

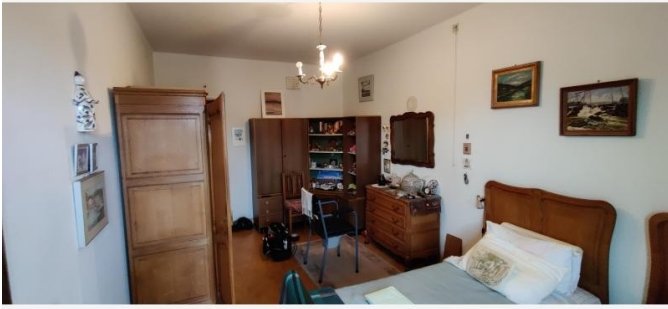
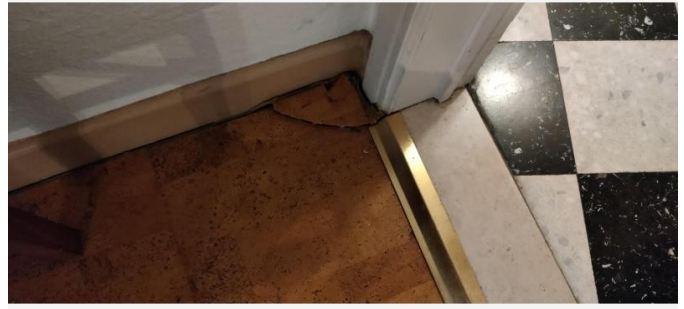
## Fiche 5: Lijmlaag vinyl

Geen asbest

| # | Type | Referentie | Resultaat |
|---|---|---|---|
| 5.1 | Mengmonster | 004 | Geen asbest |

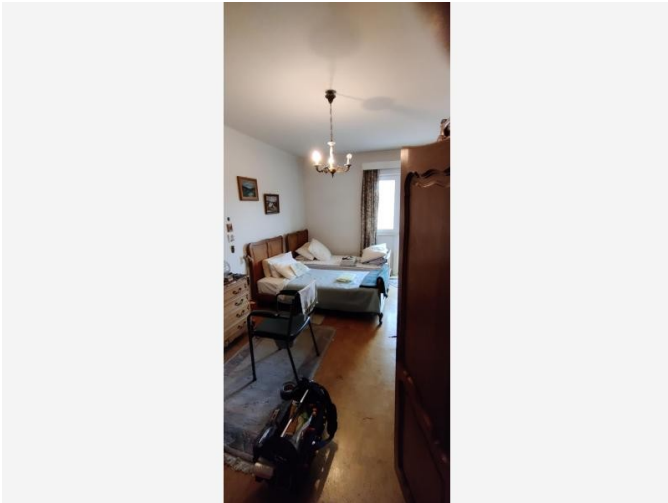
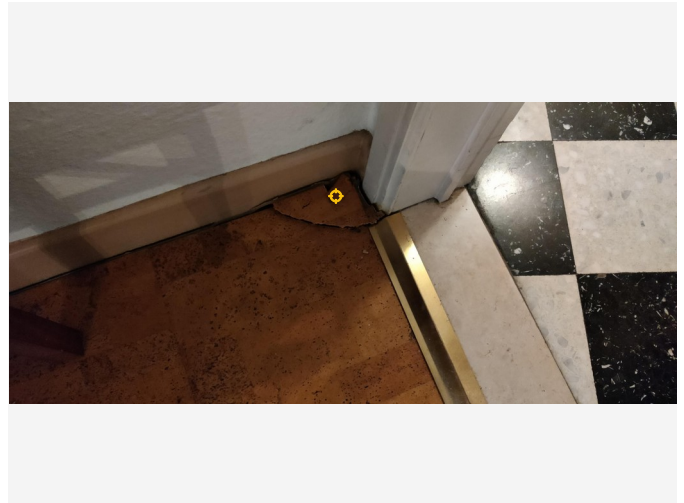
## Fiche 6: Vinylvloer

Geen asbest

| # | Type | Referentie | Resultaat |
|---|---|---|---|
| 6.1 | Puntmonster | 005 | Geen asbest |

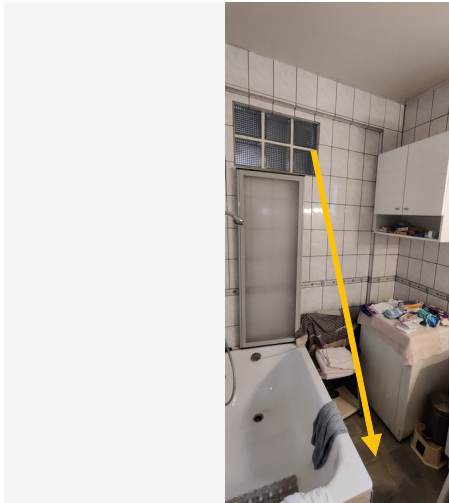
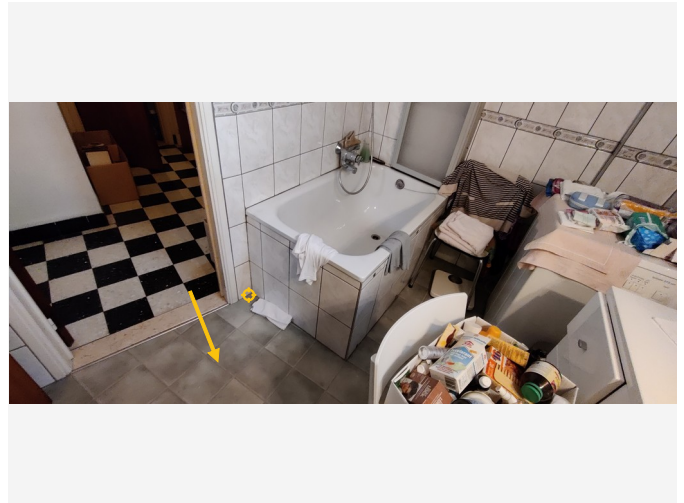
## Fiche 7: Vinylvloer

Geen asbest

| # | Type | Referentie | Resultaat |
|---|---|---|---|
| 7.1 | Puntmonster | 006 | Geen asbest |

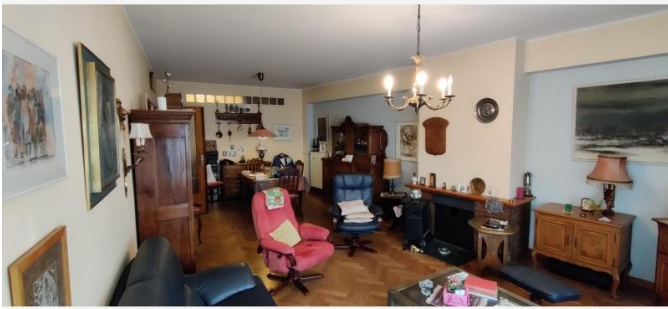
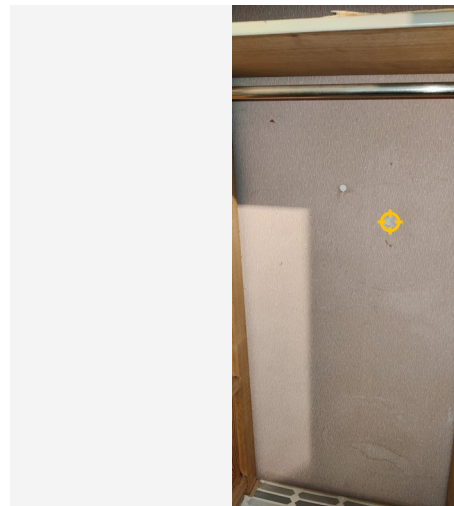
## Fiche 8: Pleisterwerk wanden

Geen asbest

| # | Type | Referentie | Resultaat |
|---|---|---|---|
| 8.1 | Mengmonster | 001 | Geen asbest |

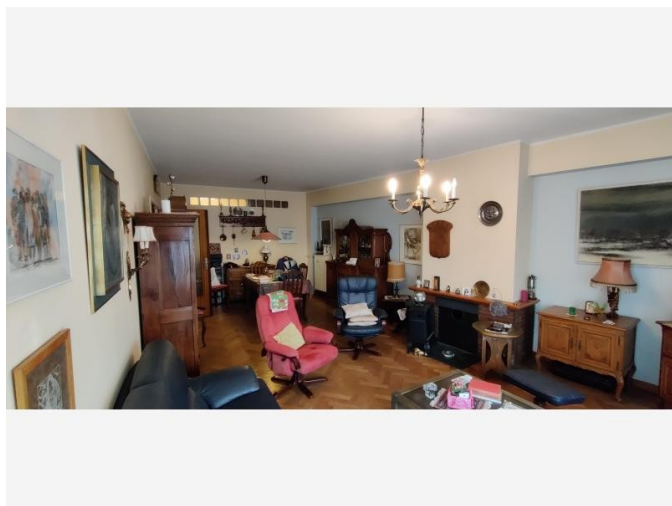
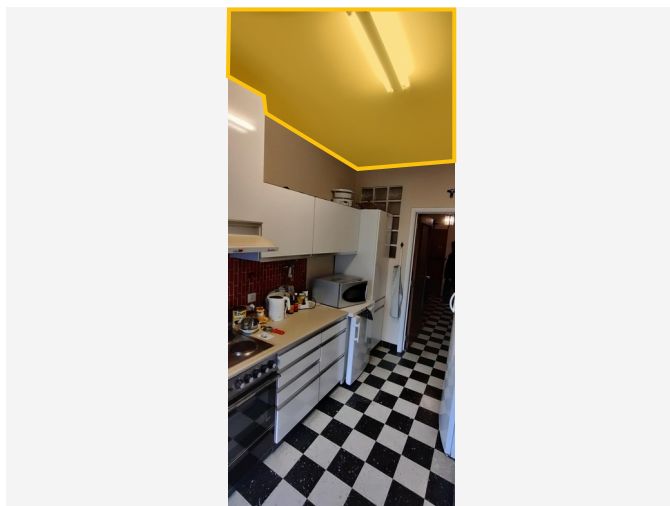
## Fiche 9: Pleisterwerk plafonds

Geen asbest

| # | Type | Referentie | Resultaat |
|---|---|---|---|
| 9.1 | Mengmonster | 002 | Geen asbest |
