# Asbestinventarisatetest

Plantenstraat 47/3, 3500 Hasselt

Attestnummer : **20260302-000517.000**

Uitgegeven op : **02.03.2026**

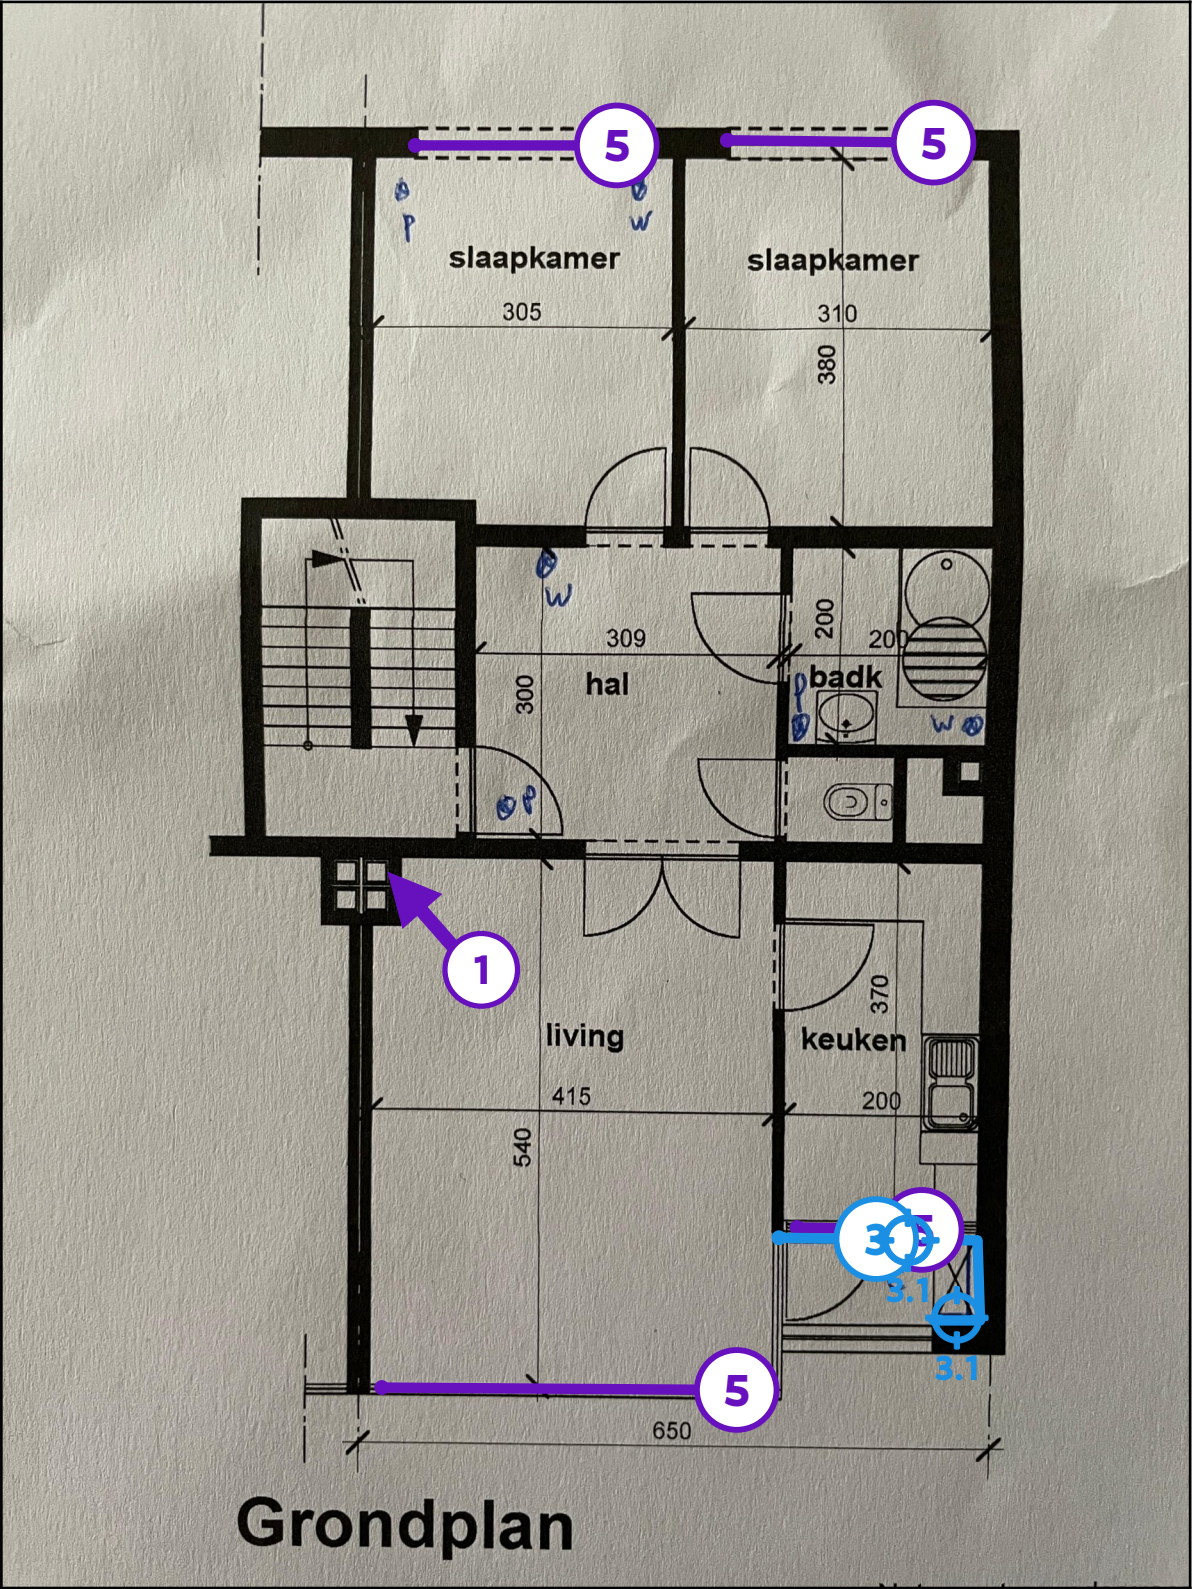
# Plan 1.2: grondplan appartement

| 1. rookgaskanalen | Beperking | - |
| 3. crepi buitenschil | Geen asbest | - |

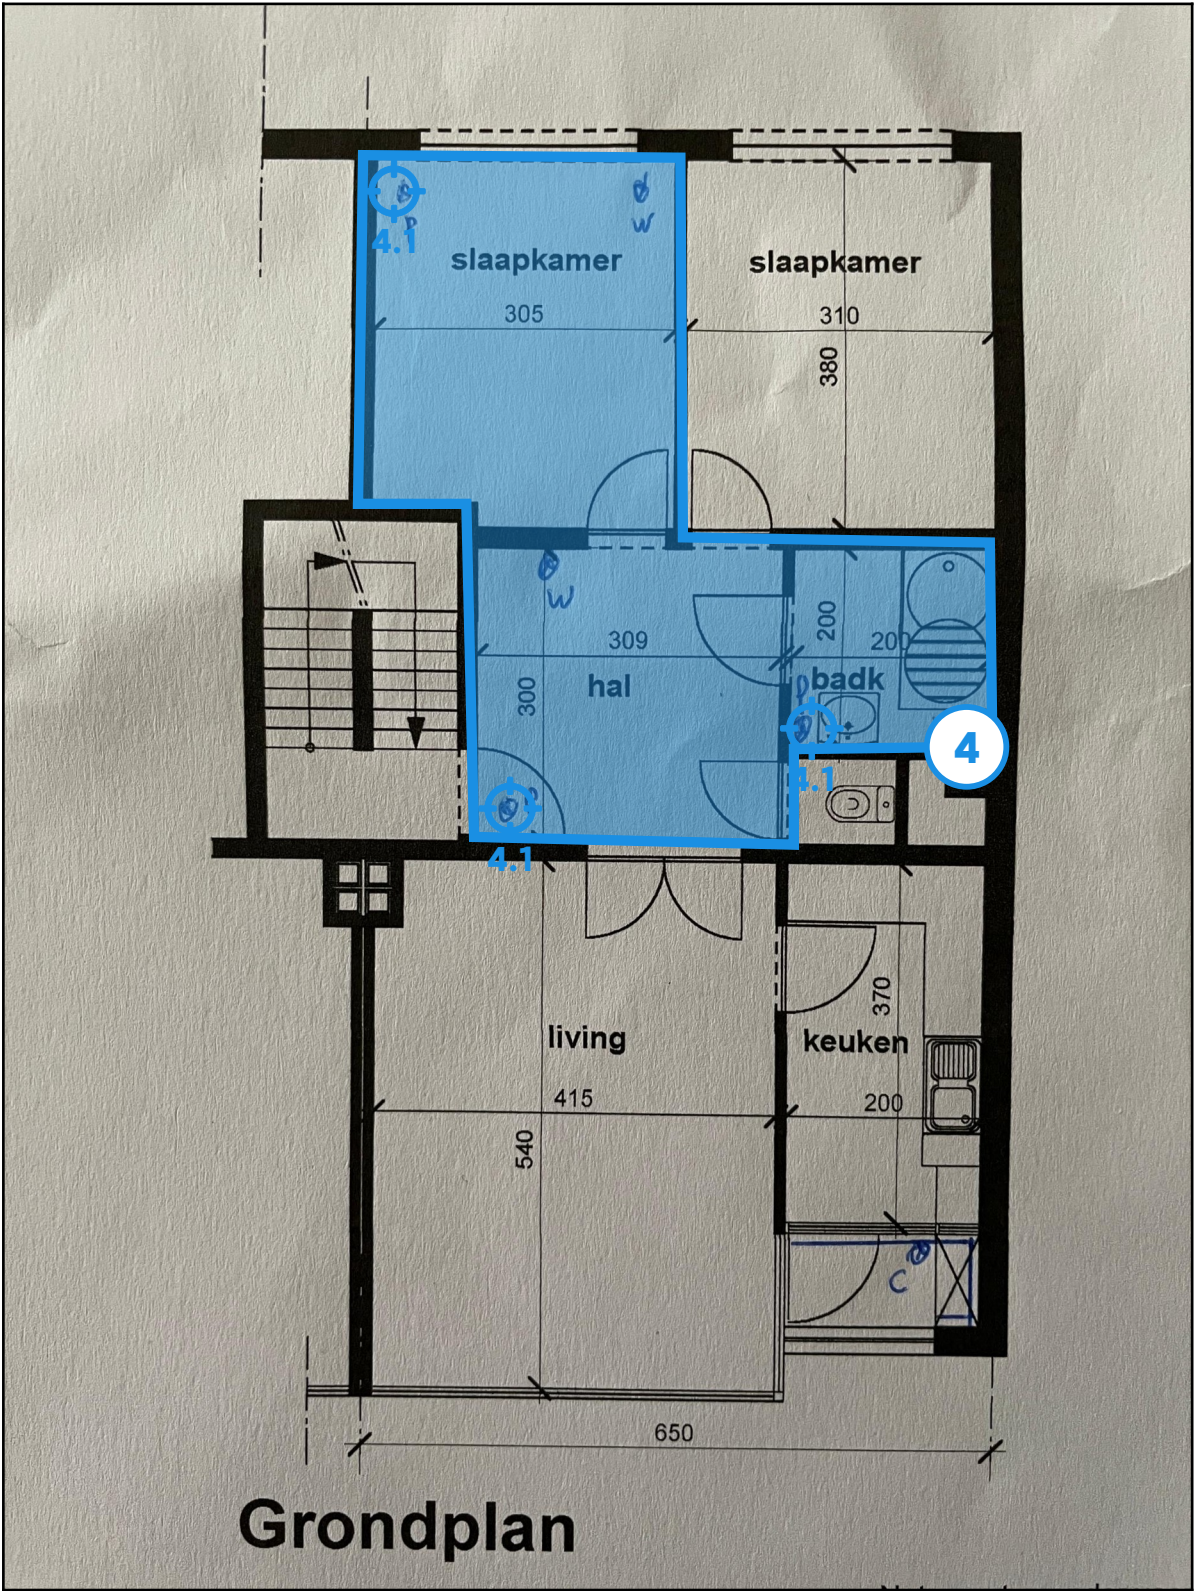
Plan 1.3: grondplan appartement

| 4. pleister plafond | Geen asbest | - |

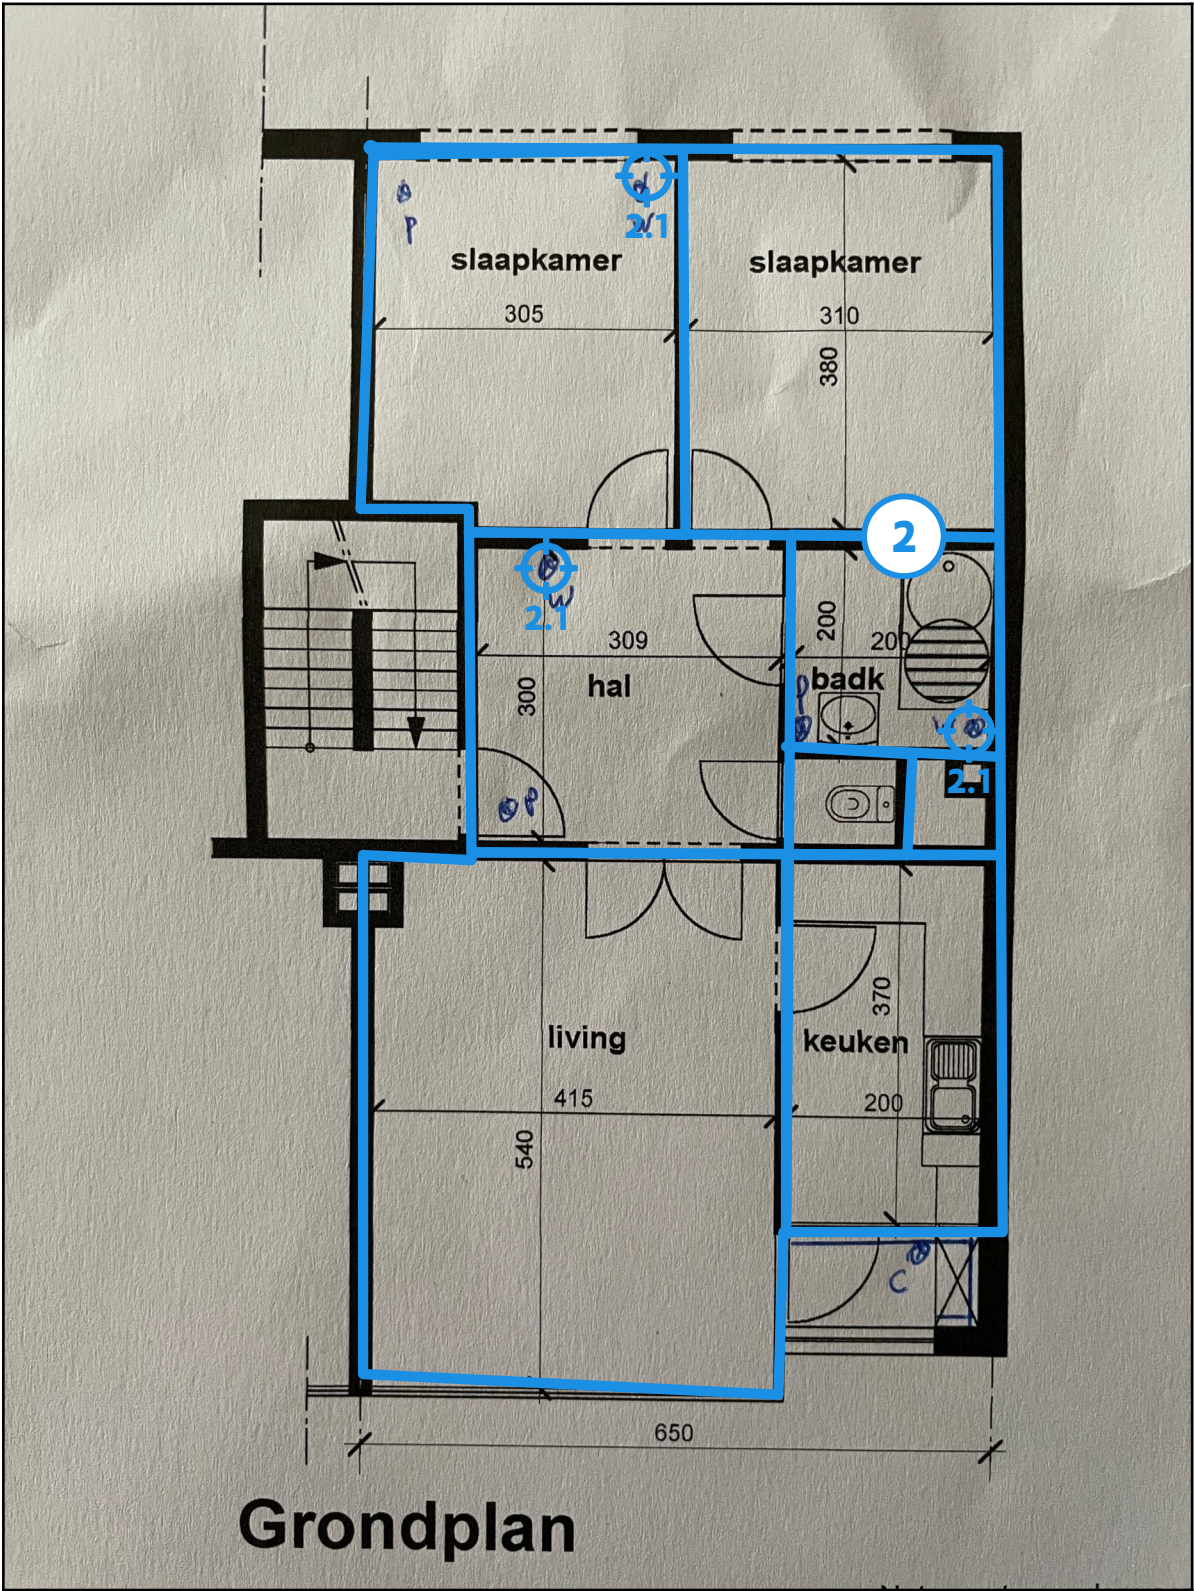
Plan 1.4: grondplan appartement

| 2. pleister wand | Geen asbest | - |

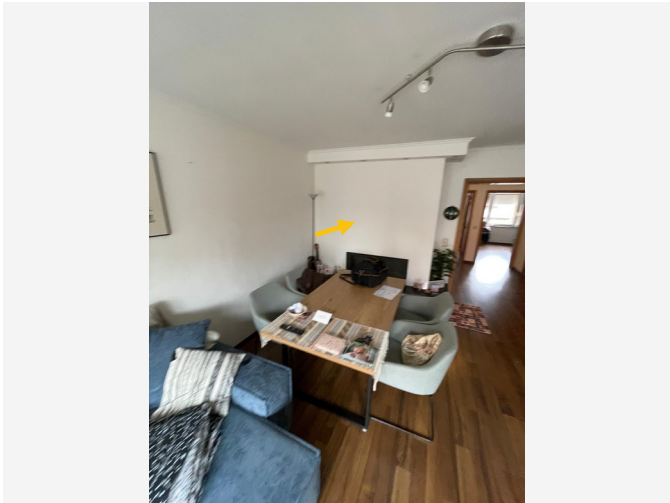
*Situeringsfoto*

### Permanente beperking

**Reden:** Het te onderzoeken materiaal situeert zich hoger dan 3,50 m te rekenen vanaf een veilige ondergrond

**Uitleg van de asbestdeskundige:** De binnenzijde van de schouwen kan niet geïnventariseerd worden

In de schouwen kan mogelijk nog een asbesthoudende schouwpijp zitten, die niet zichtbaar of inventariseerbaar is.

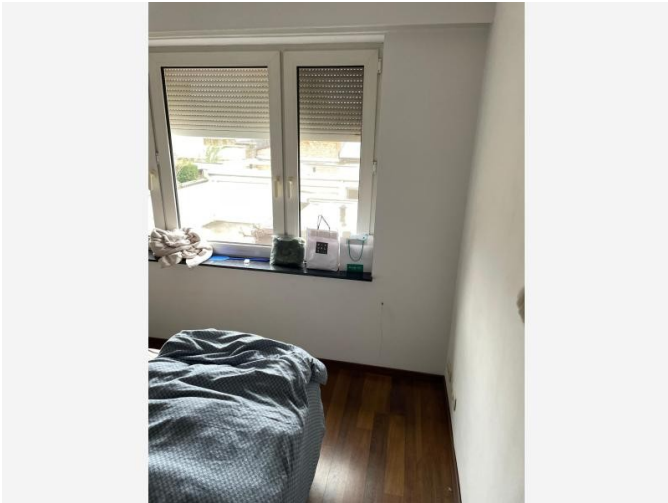
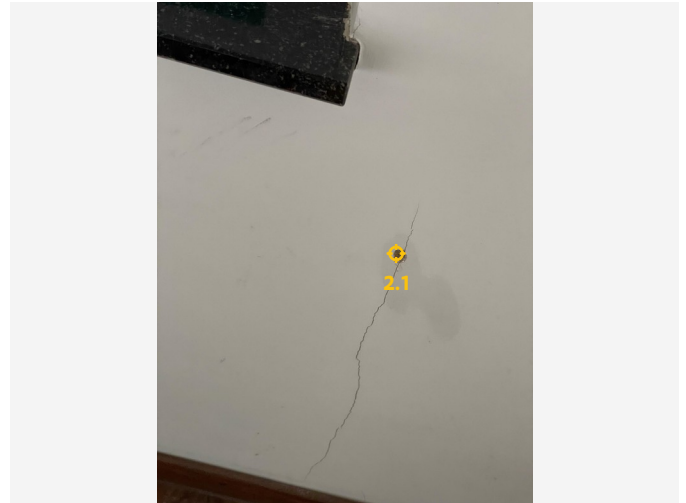
## Fiche 2: pleister wand

Geen asbest

| # | Type | Referentie | Resultaat |
|---|---|---|---|
| 2.1 | Mengmonster | 1. | Geen asbest |

| Opmerking | Mengstaal van het pleister van de wanden van de hall, de slaapkamer en de badkamer. Er is geen aparte stookruimte. |

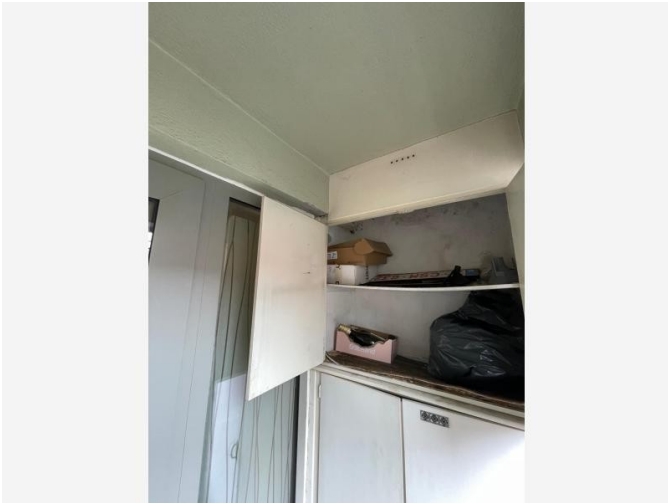
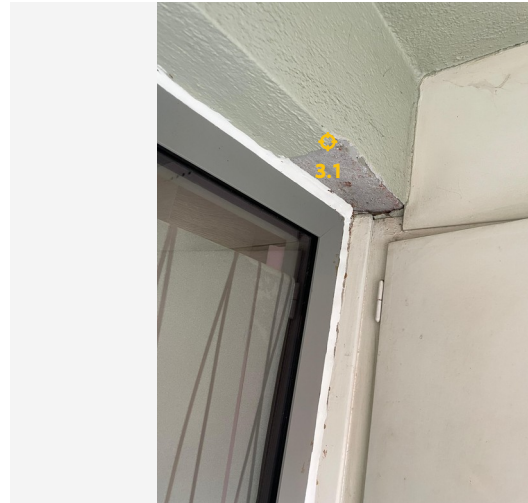
## Fiche 3: crepi buitenschil

Geen asbest

| # | Type | Referentie | Resultaat |
|---|---|---|---|
| 3.1 | Mengmonster | 3. | Geen asbest |

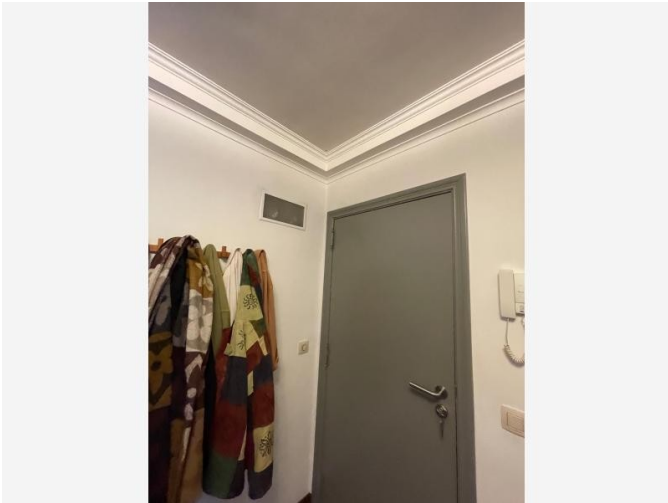
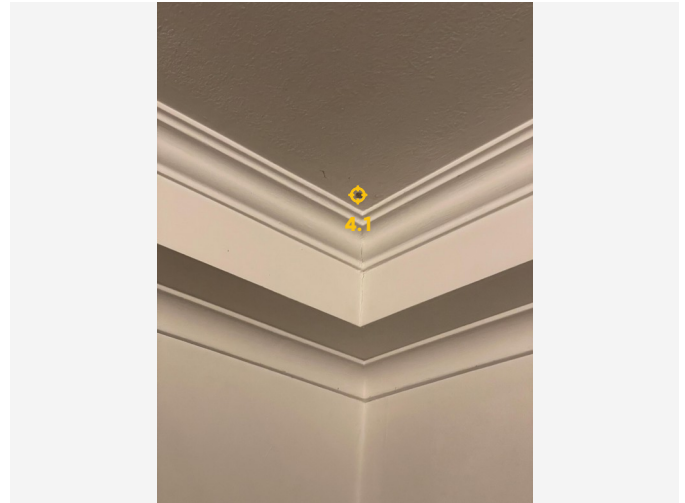
## Fiche 4: pleister plafond

Geen asbest

| # | Type | Referentie | Resultaat |
|---|---|---|---|
| 4.1 | Mengmonster | 2. | Geen asbest |

| Opmerking | Mengstaal van het pleister van de plafonds van de hall, de slaapkamer en de badkamer. Er is geen aparte stookruimte. |
