# Asbestinventarisat attest

Maastrichtersteenweg 165, 3700 Tongeren-Borgloon

Attestnummer : 20260307-000117.000

**Niet-asbestveilig**

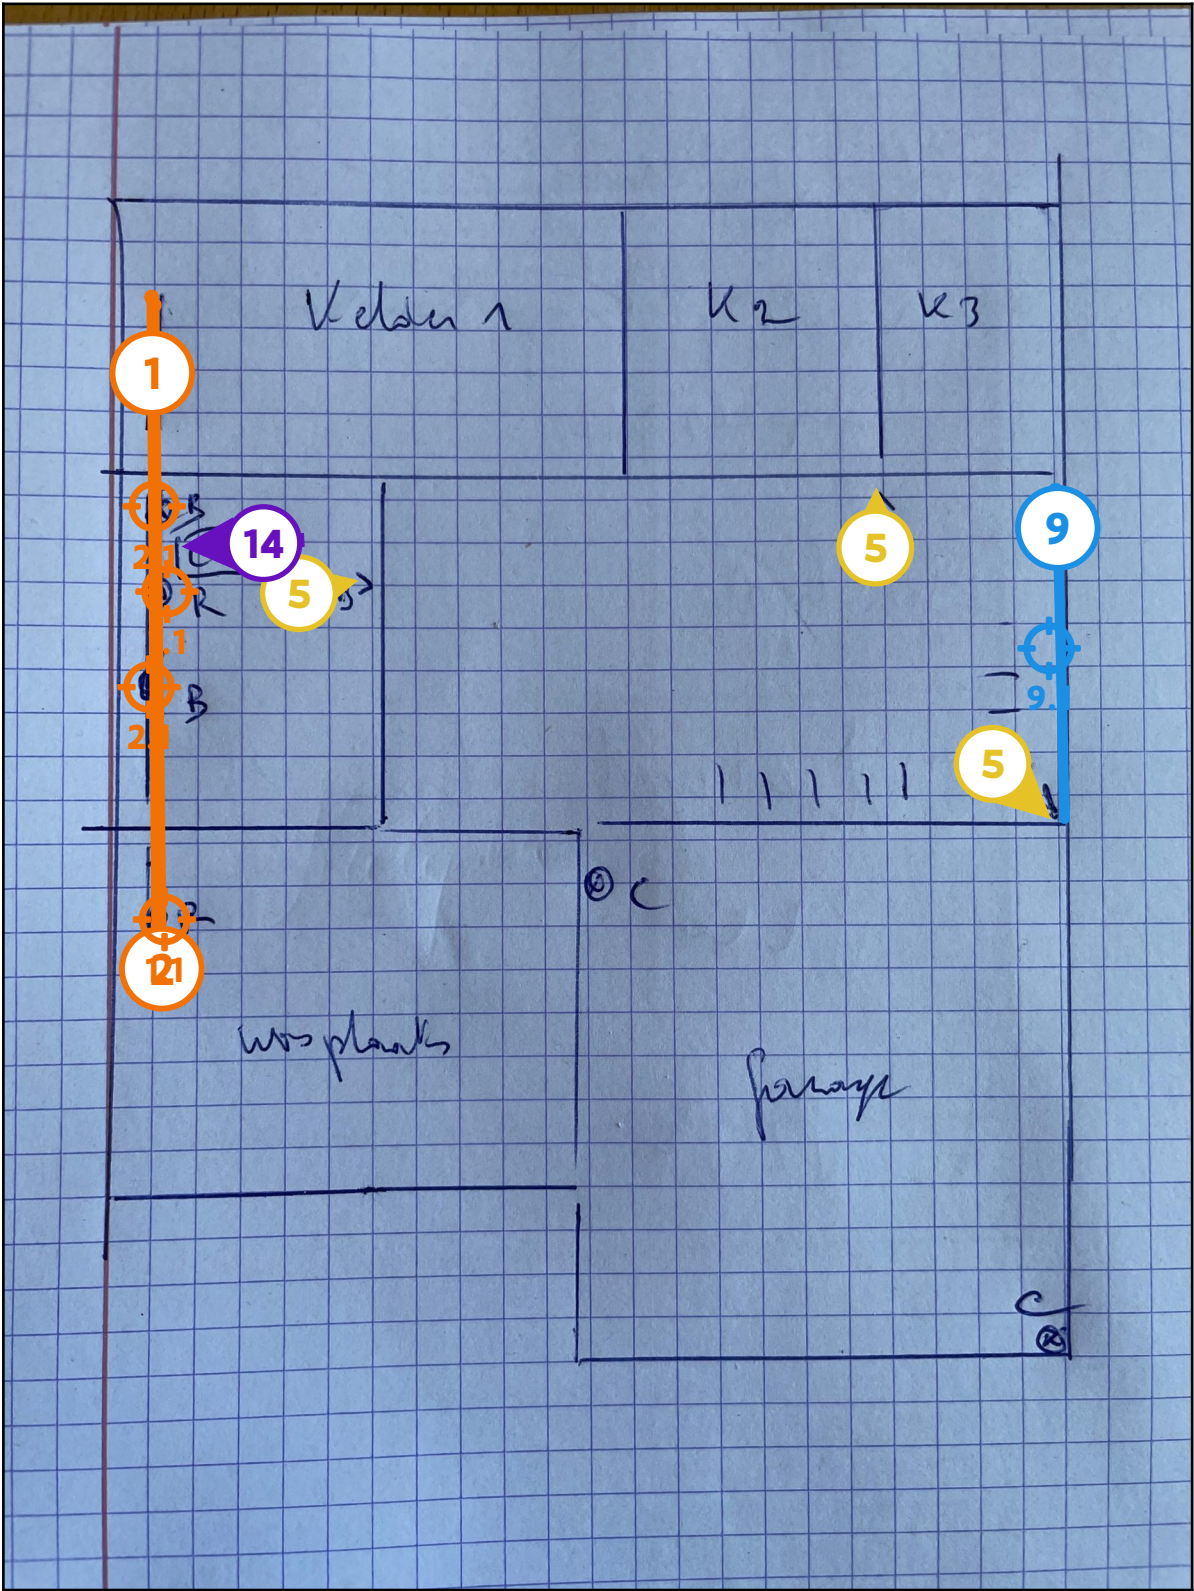
Plan 1.3: grondplan kelder

| 1. thermische isolatie recht | Asbestmateriaal | Verwijderen |
| 2. thermische isolatie bocht | Asbestmateriaal | Verwijderen |
| 5. bakeliet materiaal | Asbestmateriaal | Zorgvuldig beheren |

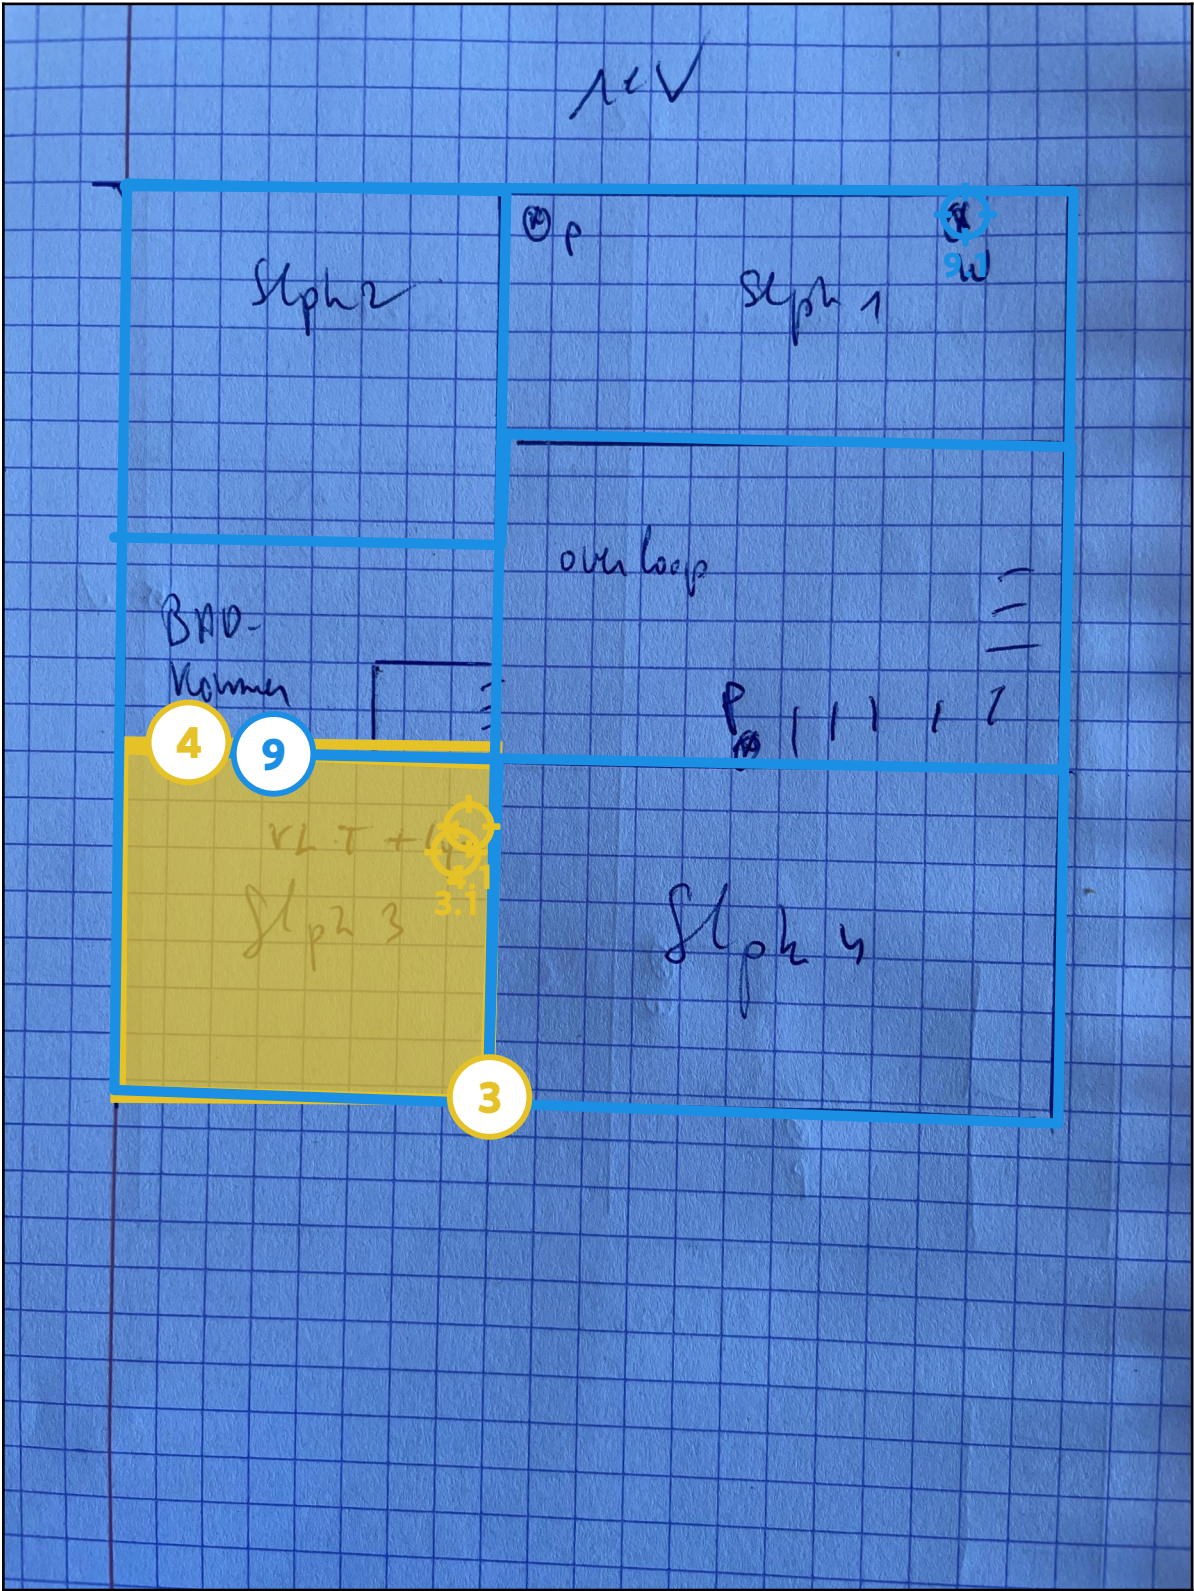
Plan 1.7: grondplan verdiep 1

| 3. lijm op chape | Asbestmateriaal | Zorgvuldig beheren |
| 4. vloertegels slaapkamer | Asbestmateriaal | Zorgvuldig beheren |

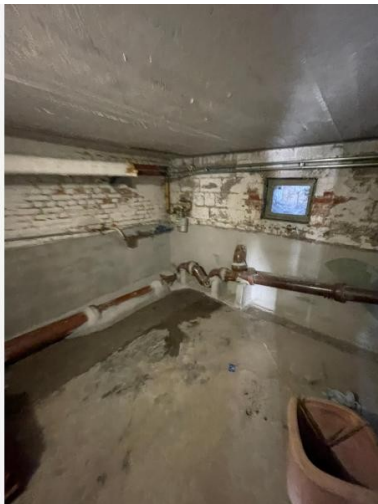
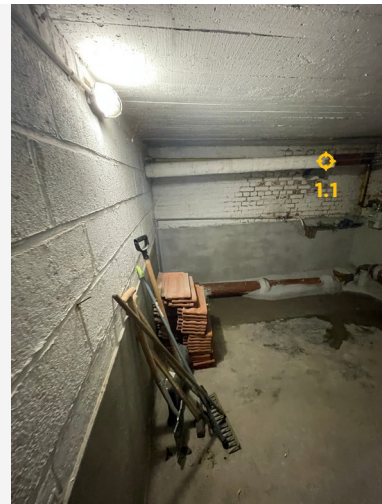
Het asbestmateriaal valt onder de mijlpaal van 2034.

Verwijderen

| Eindbeoordeling materiaalrisico | Verhoogd materiaalrisico en/of verhoogde kans op vezelvrijgave |

| Gebondenheid | Categorie 2: niet-hechtgebonden met matrix |
| Asbestsoort (vezeltype) | Amfibool aanwezig, uitgezonderd crocidoliet |
| Asbestconcentratie | Hoog ( $\geq 50\%$ ) |
| Toestand van het materiaal | Licht beschadigd, licht verweerd. Intact calciumsilicaatmateriaal of categorie III 'gebondenheid' |

| # | Type | Referentie | Resultaat |
|---|---|---|---|
| 1.1 | Mengmonster | 6. | Chrysotiel, Amosiet |

| Beschrijving | thermische isolatie recht |

- Zorg voor een veilig beheer. Vermijd het beschadigen van het asbestmateriaal. Controleer de toestand jaarlijks op wijzigingen.
- Scherm in afwachting van verwijdering het asbestmateriaal af van luchtstromingen en verstoring: bijvoorbeeld door het te verpakken, te fixeren, af te dekken, signalisatie - afbakening aan te brengen, ...

- Hermetische zone (erkend asbestverwijderaar)  
Indien deze toepassing verwijderd wordt komen er asbesthoudende vezels vrij. Neem daarom bij verwijdering/werken contact op met een erkend verwijderaar.

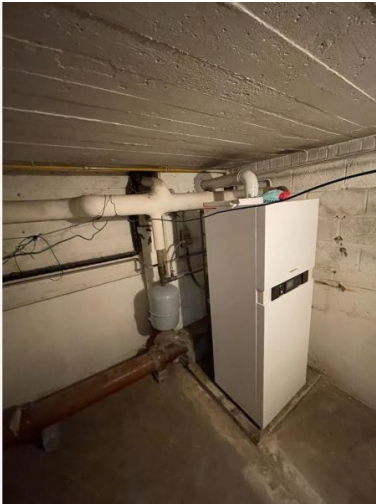
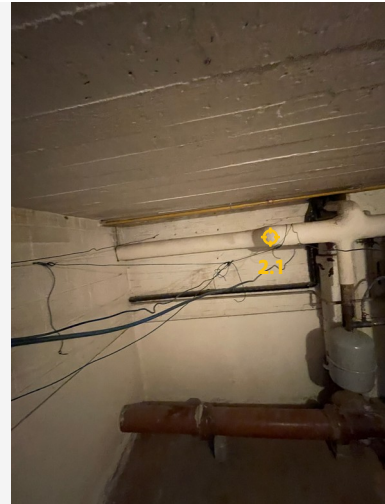
Het asbestmateriaal valt onder de mijlpaal van 2034.

Verwijderen

| Eindbeoordeling materiaalrisico | Verhoogd materiaalrisico en/of verhoogde kans op vezelvrijgave |

| Gebondenheid | Categorie 2: niet-hechtgebonden met matrix |
| Asbestsoort (vezeltype) | Amfibool aanwezig, uitgezonderd crocidoliet |
| Asbestconcentratie | Hoog ( $\geq 50\%$ ) |
| Toestand van het materiaal | Licht beschadigd, licht verweerd. Intact calciumsilicaatmateriaal of categorie III 'gebondenheid' |

| # | Type | Referentie | Resultaat |
|---|---|---|---|
| 2.1 | Mengmonster | 7. | Chrysotiel, Amosiet |

| Beschrijving | thermische isolatie bocht |

- Zorg voor een veilig beheer. Vermijd het beschadigen van het asbestmateriaal. Controleer de toestand jaarlijks op wijzigingen.
- Scherm in afwachting van verwijdering het asbestmateriaal af van luchtstromingen en verstoring: bijvoorbeeld door het te verpakken, te fixeren, af te dekken, signalisatie - afbakening aan te brengen, ...

- Hermetische zone (erkend asbestverwijderaar)  
Indien deze toepassing verwijderd wordt komen er asbesthoudende vezels vrij. Neem daarom bij verwijdering/werken contact op met een erkend verwijderaar.

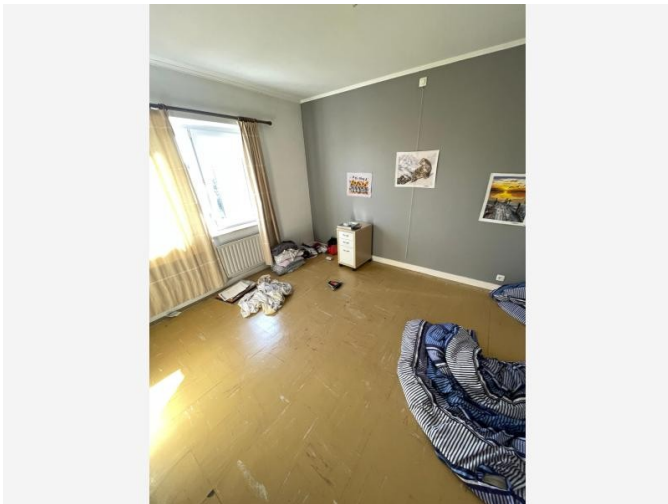
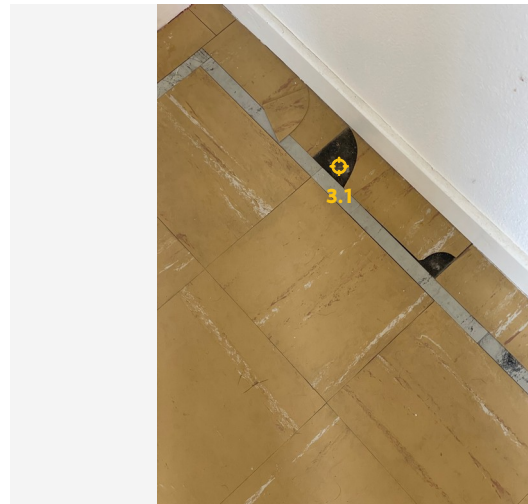
Het asbestmateriaal valt onder de mijlpaal van 2040.

Zorgvuldig beheren

| Eindbeoordeling materiaalrisico | Laag materiaalrisico en/of verlaagde kans op vezelvrijgave |

| Asbestsoort (vezeltype) | Alleen chrysotiel |
| Toestand van het materiaal | Licht beschadigd, licht verweerd. Intact calciumsilicaatmateriaal of categorie III 'gebondenheid' |

| # | Type | Referentie | Resultaat |
|---|---|---|---|
| 3.1 | Puntmonster | 5. | Chrysotiel |

| Beschrijving | lijm op chape |

- Zorg voor een veilig beheer. Vermijd het beschadigen van het asbestmateriaal. Controleer de toestand jaarlijks op wijzigingen.

- Hermetische zone (erkend asbestverwijderaar)  
Indien deze toepassing verwijderd wordt komen er asbesthoudende vezels vrij. Neem daarom bij verwijdering/werken contact op met een erkend verwijderaar.

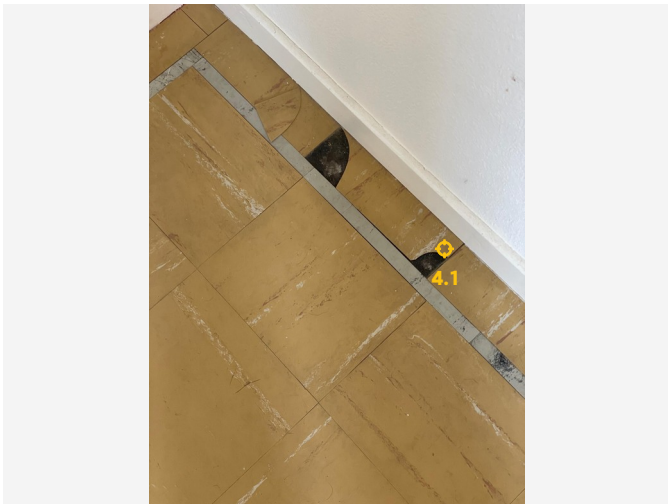
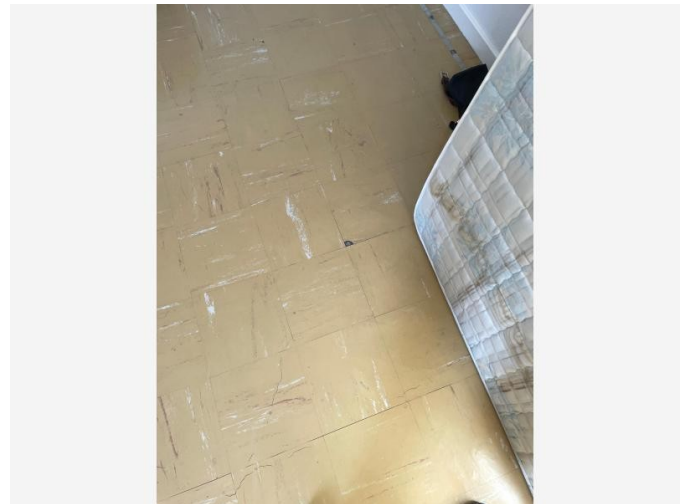
Het asbestmateriaal valt onder de mijlpaal van 2040.

Zorgvuldig beheren

| Eindbeoordeling materiaalrisico | Laag materiaalrisico en/of verlaagde kans op vezelvrijgave |

| Asbestsoort (vezeltype) | Alleen chrysotiel |
| Toestand van het materiaal | Licht beschadigd, licht verweerd. Intact calciumsilicaatmateriaal of categorie III 'gebondenheid' |

| # | Type | Referentie | Resultaat |
|---|---|---|---|
| 4.1 | Puntmonster | 4. | Chrysotiel |

| Beschrijving | vloertegels slaapkamer |

- Zorg voor een veilig beheer. Vermijd het beschadigen van het asbestmateriaal. Controleer de toestand jaarlijks op wijzigingen.

- Hermetische zone (erkend asbestverwijderaar)  
Indien deze toepassing verwijderd wordt komen er asbesthoudende vezels vrij. Neem daarom bij verwijdering/werken contact op met een erkend verwijderaar.

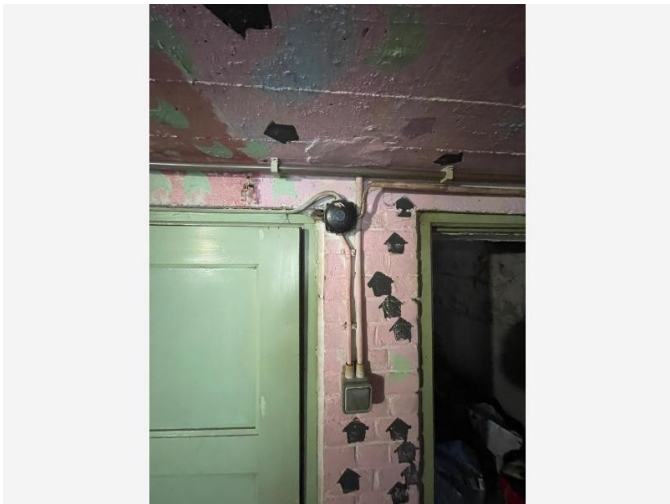
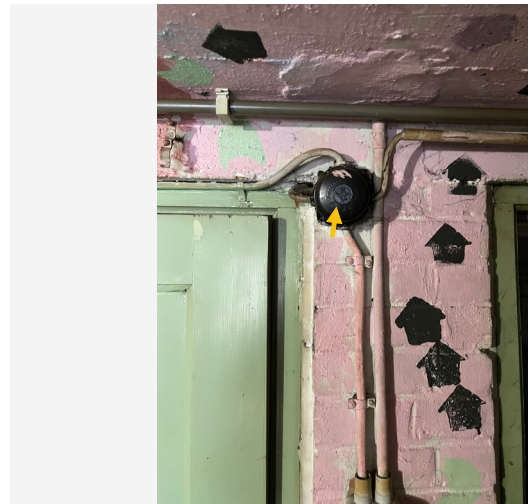
| Identificatiemethode | <p>De asbestdeskundige beoordeelt het materiaal als asbestverdacht en dus asbesthoudend, en dit zonder monstername.</p> <p>Motivatie: De monstername brengt andere schade aan dan schade die inherent is aan de monstername.</p> |

Fixeer of bevochtig de toepassing voor verwijdering. Verpak het dubbel en gebruik FFP3-mondmasker, wegwerphandschoenen, wegwerpoverall Cat. III type 5/6 en afspoelbaar schoeisel.
