Asbestinventarisatetest

Sint-Gangulfusplein 13, 3800 Sint-Truiden

Attestnummer : 20230425-000497.000

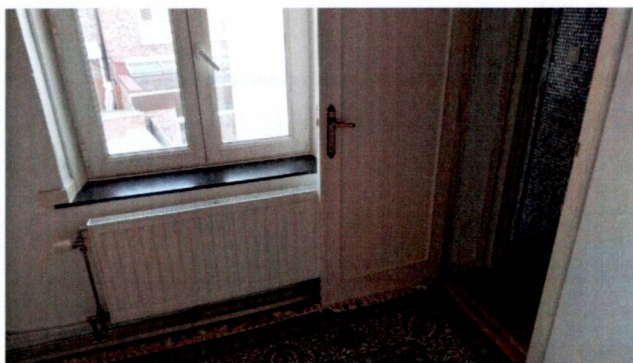
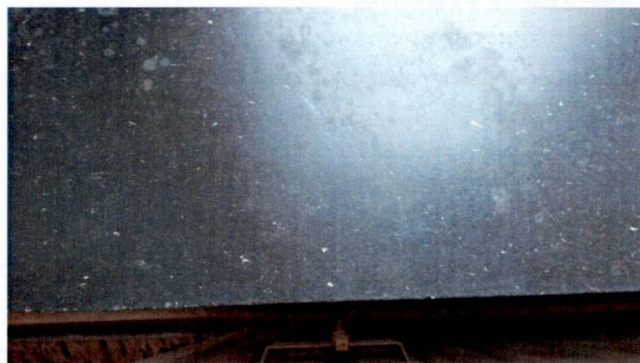
Het asbestmateriaal valt onder de mijlpaal van 2040.

Eindbeoordeling materiaalrisico	Laag materiaalrisico en/of verlaagde kans op vezelvrijgave
---------------------------------	--

Beschrijving	Venstertablet
Omgeving	Binnen
Primaire drager	Wandopening verticaal (raam, deur, ...)
Asbestmateriaal	Plaat, paneel, tablet - Type Massal
Bindmiddel van asbestmateriaal	Cement
Gebondenheid op basis van bindmiddel	Hecht
Hoeveelheid (oppervlakte - dikte - aantal)	• 0,60 m ² - 1,50 cm - 1 stuk
Totaal volume	0,009 m ³
Eenvoudig bereikbaar	Ja
Bevestigingswijze	• Geklemd
Identificatiemethode	Vaststelling zonder monsternamen

- Zorg voor een veilig beheer. Vermijd het beschadigen van het asbestmateriaal. Controleer de toestand jaarlijks op wijzigingen.

- Eenvoudige handelingen: mag via doe-het-zelf of door werknemer(s) met opleidingsattest eenvoudige handelingen
Indien men dit tablet in één geheel kan verwijderen zonder het toebrengen van schade mag dit via de eenvoudige handelingen.

Vernevel op voorhand en draag persoonlijke beschermingsmiddelen.

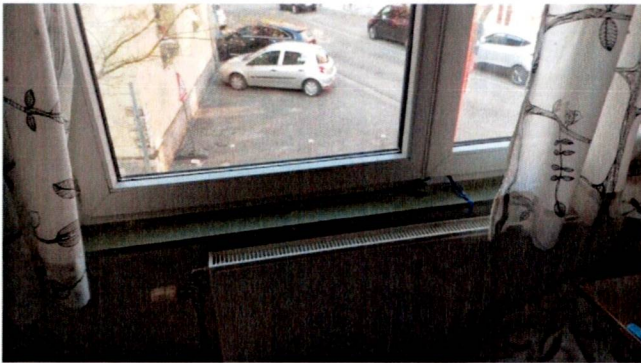
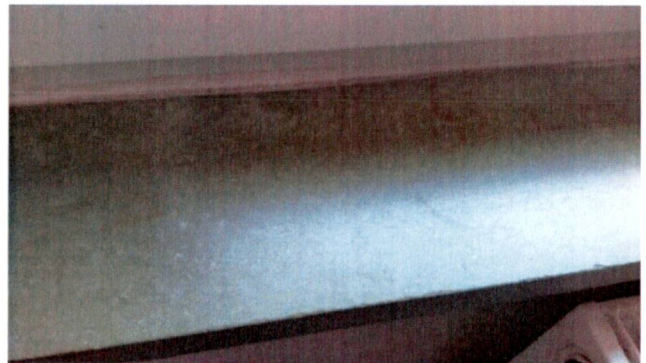
Het asbestmateriaal valt onder de mijlpaal van 2040.

Eindbeoordeling materiaalrisico	Laag materiaalrisico en/of verlaagde kans op vezelvrijgave
---------------------------------	--

Beschrijving	Venstertablet
Omgeving	Binnen
Primaire drager	Wandopening verticaal (raam, deur, ...)
Asbestmateriaal	Plaat, paneel, tablet - Type Massal
Bindmiddel van asbestmateriaal	Cement
Gebondenheid op basis van bindmiddel	Hecht
Hoeveelheid (oppervlakte - dikte - aantal)	• 0,60 m ² - 1,50 cm - 1 stuk
Totaal volume	0,009 m ³
Eenvoudig bereikbaar	Ja
Bevestigingswijze	• Geklemd
Identificatiemethode	Vaststelling zonder monstername

Destructieve handeling voor identificatie	Nee
Opmerking	Betreft een venstertablet uit massal.

- Zorg voor een veilig beheer. Vermijd het beschadigen van het asbestmateriaal. Controleer de toestand jaarlijks op wijzigingen.

- Eenvoudige handelingen: mag via doe-het-zelf of door werknemer(s) met opleidingsattest eenvoudige handelingen
Indien men dit tablet in één geheel kan verwijderen zonder het toebrengen van schade mag dit via de eenvoudige handelingen.

Vernevel op voorhand en draag persoonlijke beschermingsmiddelen.

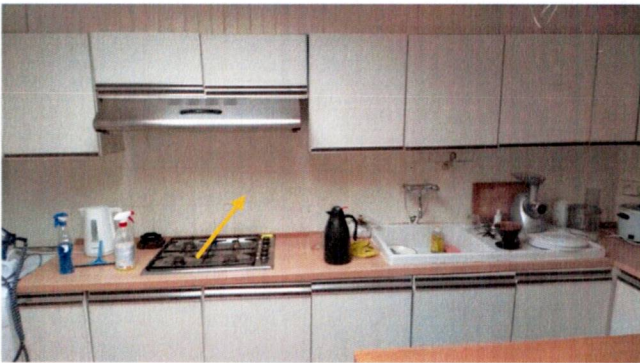
Fiche 3: Tegellijm (faïence keuken)

Er bestaat steeds een mogelijke kans dat de tegellijm achter deze faïence-tegels asbesthoudend zijn.

Voor 100% zekerheid kan u een destructief onderzoek laten uitvoeren.

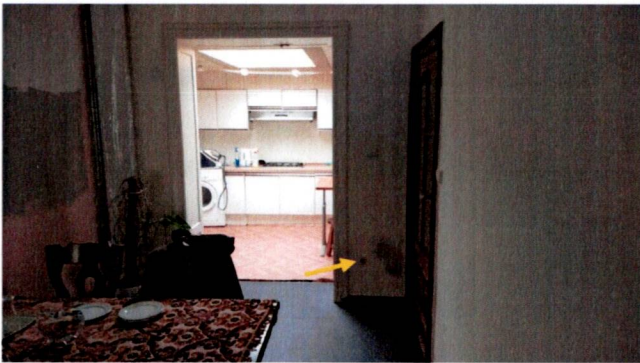
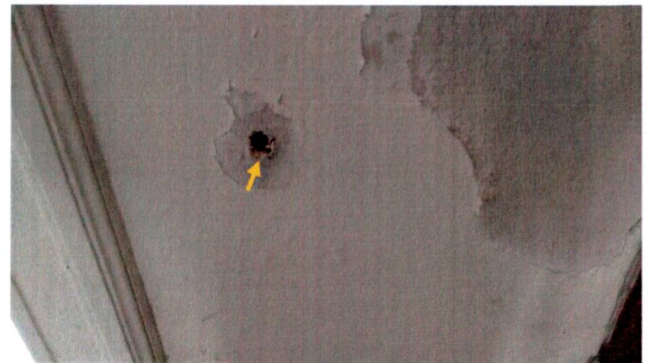
Fiche 4: Pleister muur

Geen asbest

#	Type	Referentie	Resultaat
4.1	Mengmonster	MM-01	Geen asbest

Bindmiddel van materiaal	Gips - kalk
Gebondenheid op basis van bindmiddel	Niet-hechtgebonden
Hoeveelheid (oppervlakte - dikte - aantal)	• 200,00 m ² - 1,00 cm - 1 stuk
Totaal volume	2,00 m ³
Identificatiemethode	Vaststelling met monstername
Destructieve handeling voor identificatie	Nee
Opmerking	Pleisterwerk plafond niet zichtbaar aanwezig. Betreft gipsplaten.
