Asbestinventarisatetest

Kempische steenweg 272, 3500 Hasselt

Attestnummer : 20260414-000442.001

Uitgegeven op : 23.04.2026

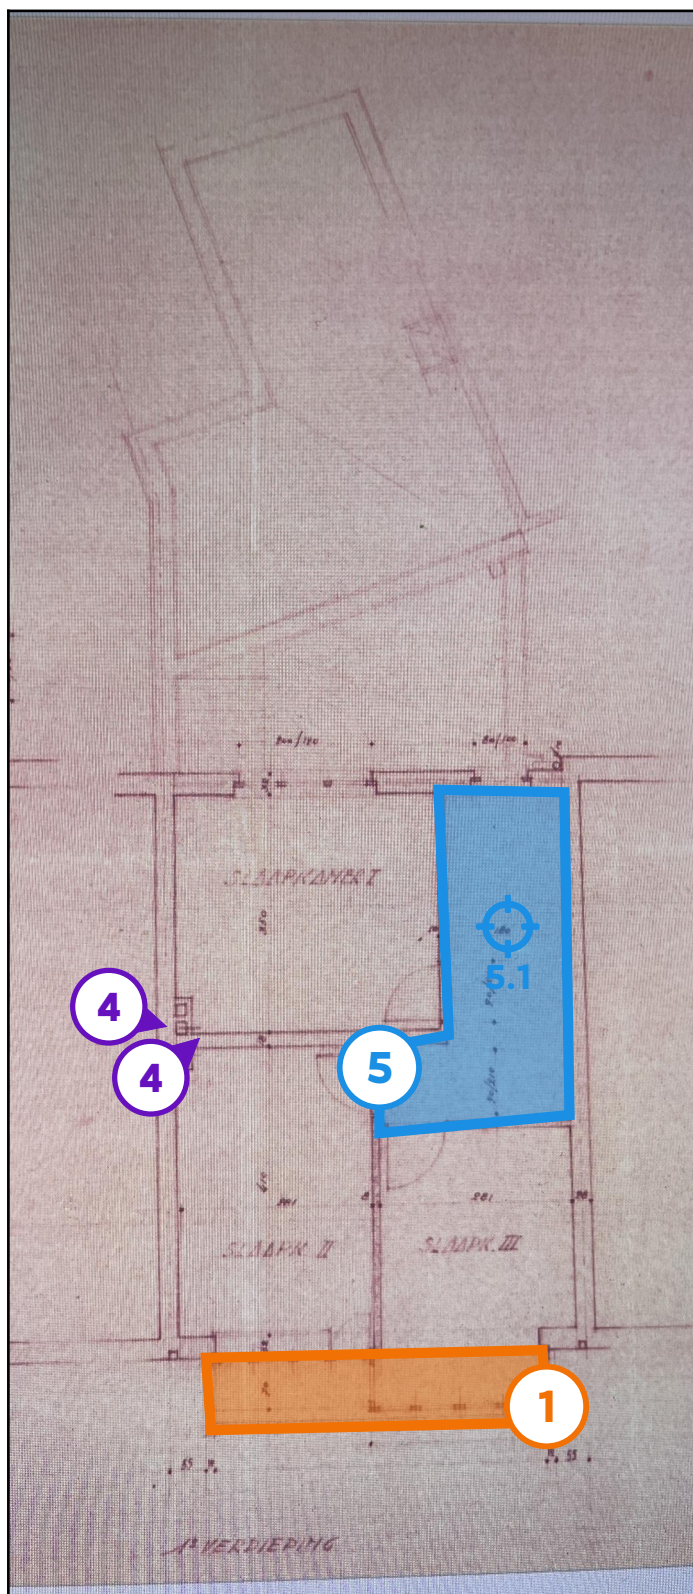
Plan 1.5: grondplan verdiep 1

1. leien erker voorzijde	Asbestmateriaal	Verwijderen
4. rookgaskanalen	Beperking	-
5. pleister plafond	Geen asbest	-
5.1 Code: 2.	Mengmonster	-

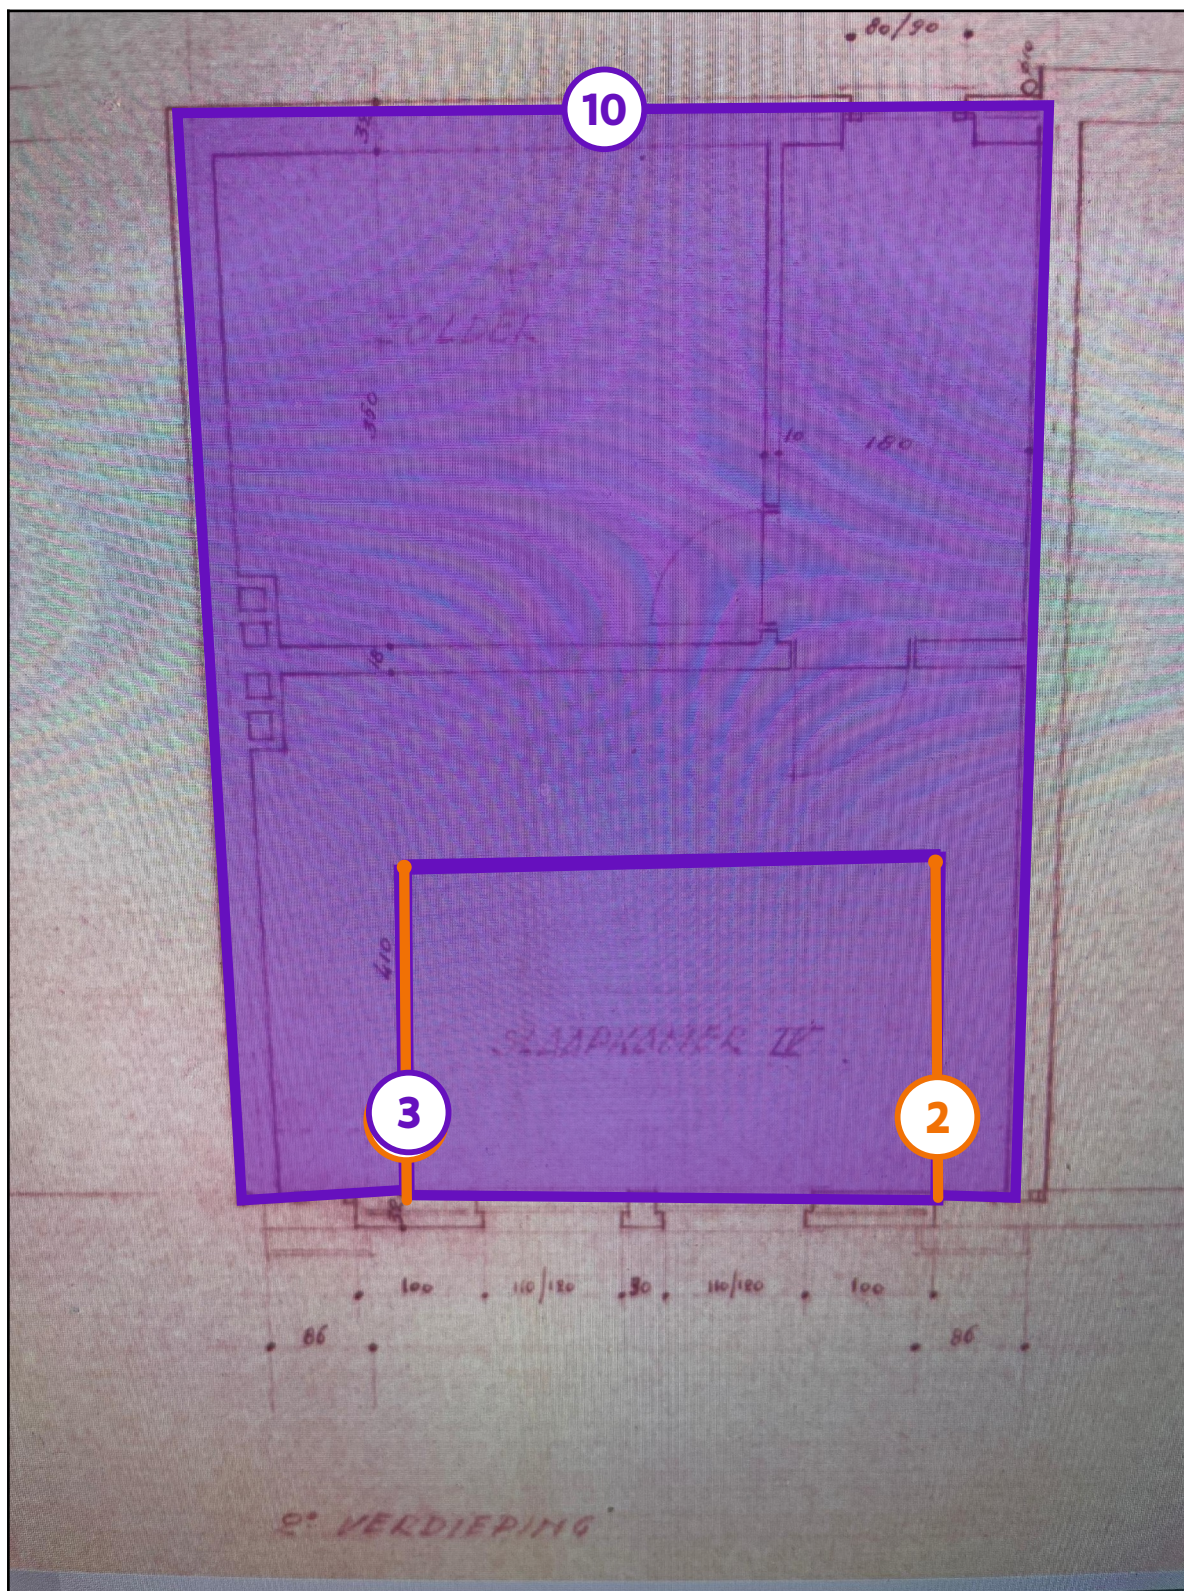
Plan 1.7: grondplan zolder

2. leien zijkant dakkapellen	Asbestmateriaal	Verwijderen
3. dakbedekking dakkapel	Beperking	-
10. dakbedekking woning	Overige ruimte of materiaal	-

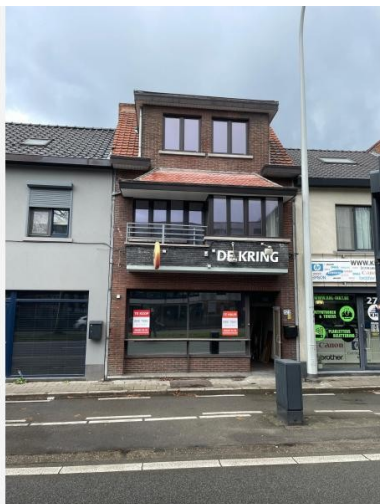
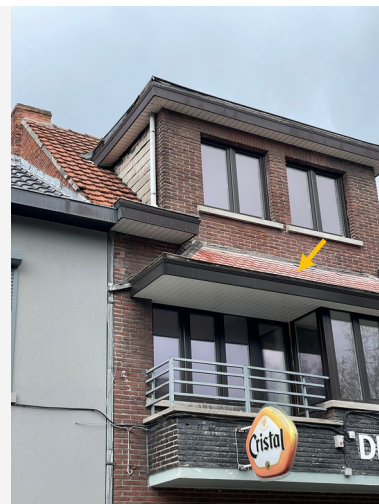
Conclusie

Actie

Het asbestmateriaal valt onder de mijlpaal van 2034.

Risicobeoordeling

Eindbeoordeling materiaalrisico	Laag materiaalrisico en/of verlaagde kans op vezelvrijgave
---------------------------------	--

Gebondenheid	Categorie 1: hechtgebonden in oorsprong
Asbestsoort (vezeltype)	Crocidoliet aanwezig
Asbestconcentratie	Laag (< 50%)
Afschermingsgraad van het gehele materiaal	Geheel of deels vrij aan de buitenlucht, maar geen contact met binnenlucht
Toestand van het materiaal	Licht beschadigd, licht verweerd. Intacte calciumsilicaatplaat of materiaal met categorie 3-gebondenheid

Beschrijving	leien erker voorzijde
Omgeving	Buiten
Primaire drager	Schuin dak
Asbestmateriaal	Dak- en gevelbekleding - Lei, shingle
Bindmiddel van asbestmateriaal	Cement
Gebondenheid op basis van bindmiddel	Hecht
Hoeveelheid (oppervlakte - aantal)	<ul style="list-style-type: none">• 8,00 m² - 1 stuk
Totale oppervlakte	8,00 m ²
Eenvoudig bereikbaar	Ja
Bevestigingswijze	<ul style="list-style-type: none">• Genageld, geniet
Identificatiemethode	<p>De asbestdeskundige beoordeelt het materiaal als asbestverdacht en dus asbesthoudend, en dit zonder monstername.</p> <p>Motivatie: Er is een onderzoeksbeperking die monstername verhindert; De ruimte of het materiaal bevindt zich hoger dan 3,5 meter vanaf een vaste ondergrond.</p>
Destructieve handeling voor identificatie	Nee

Verwijderen

- Zorg voor een veilig beheer. Vermijd het beschadigen van het asbestmateriaal. Controleer de toestand jaarlijks op wijzigingen.
- Hemelwater dat afspoelt van asbestcement daken of gevels kan asbestdeeltjes bevatten. Gebruik het enkel voor gesloten circuits (bv. spoelen toiletten). Reinig na het vervangen van het dak of de gevel de dakgoten en regenwaterput of -ton om asbesthoudend sediment of slib te verwijderen
- Voer bijkomende staalname(s) uit.

- Eenvoudige handelingen: mag via doe-het-zelf of door werknemer(s) met opleidingsattest eenvoudige handelingen
Verwijder dit materiaal bij renovatie.

Fixeer of bevochtig de toepassing voor verwijdering. Verpak het dubbel en gebruik FFP3-mondmasker, wegwerphandschoenen, wegwerpooverall Cat. III type 5/6 en afspoelbaar schoeisel.

Materiaal niet gooien of breken om stofvorming te vermijden.

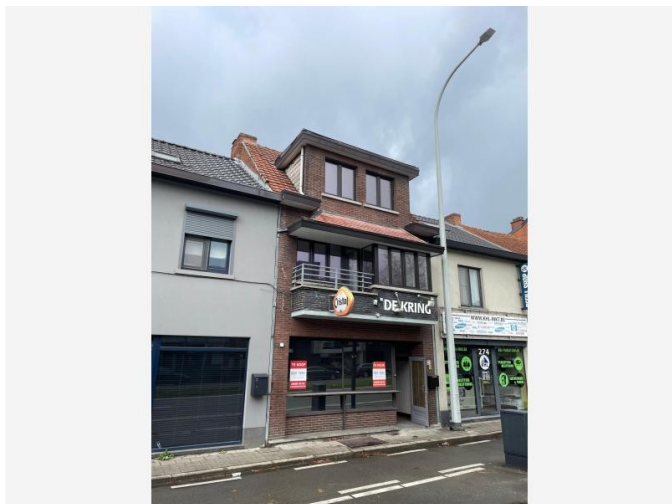
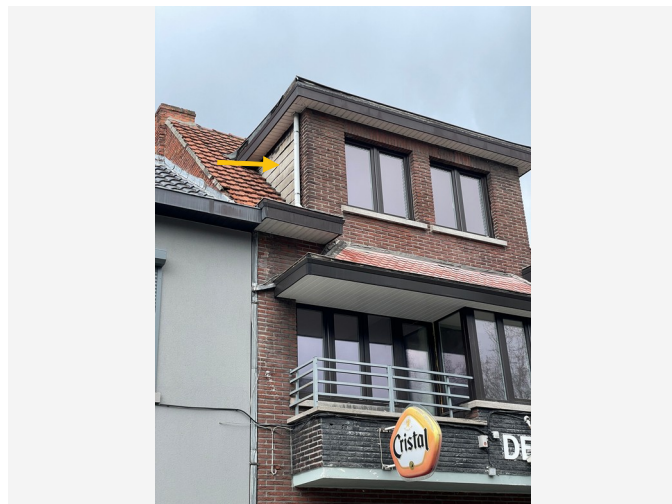
Conclusie

Actie

Het asbestmateriaal valt onder de mijlpaal van 2034.

Risicobeoordeling

Eindbeoordeling materiaalrisico	Laag materiaalrisico en/of verlaagde kans op vezelvrijgave
---------------------------------	--

Gebondenheid	Categorie 1: hechtgebonden in oorsprong
Asbestsoort (vezeltype)	Crocidoliet aanwezig
Asbestconcentratie	Laag (< 50%)
Afschermingsgraad van het gehele materiaal	Geheel of deels vrij aan de buitenlucht, maar geen contact met binnenlucht
Toestand van het materiaal	Licht beschadigd, licht verweerd. Intacte calciumsilicaatplaat of materiaal met categorie 3-gebondenheid

Beschrijving	leien zijkant dakkapellen
Omgeving	Buiten
Primaire drager	Wand buitenschil
Asbestmateriaal	Dak- en gevelbekleding - Lei, shingle
Bindmiddel van asbestmateriaal	Cement
Gebondenheid op basis van bindmiddel	Hecht
Hoeveelheid (oppervlakte - aantal)	<ul style="list-style-type: none">• 4,00 m² - 1 stuk
Totale oppervlakte	4,00 m ²
Eenvoudig bereikbaar	Ja
Bevestigingswijze	<ul style="list-style-type: none">• Genageld, geniet
Identificatiemethode	<p>De asbestdeskundige beoordeelt het materiaal als asbestverdacht en dus asbesthoudend, en dit zonder monstername.</p> <p>Motivatie: Er is een onderzoeksbeperking die monstername verhindert; De ruimte of het materiaal bevindt zich hoger dan 3,5 meter vanaf een vaste ondergrond.</p>
Destructieve handeling voor identificatie	Nee

Verwijderen

- Zorg voor een veilig beheer. Vermijd het beschadigen van het asbestmateriaal. Controleer de toestand jaarlijks op wijzigingen.
- Hemelwater dat afspoelt van asbestcement daken of gevels kan asbestdeeltjes bevatten. Gebruik het enkel voor gesloten circuits (bv. spoelen toiletten). Reinig na het vervangen van het dak of de gevel de dakgoten en regenwaterput of -ton om asbesthoudend sediment of slib te verwijderen

- Eenvoudige handelingen: mag via doe-het-zelf of door werknemer(s) met opleidingsattest eenvoudige handelingen
Verwijder dit materiaal bij renovatie.

Fixeer of bevochtig de toepassing voor verwijdering. Verpak het dubbel en gebruik FFP3-mondmasker, wegwerphandschoenen, wegwerpovertall Cat. III type 5/6 en afspoelbaar schoeisel.

Materiaal niet gooien of breken om stofvorming te vermijden.

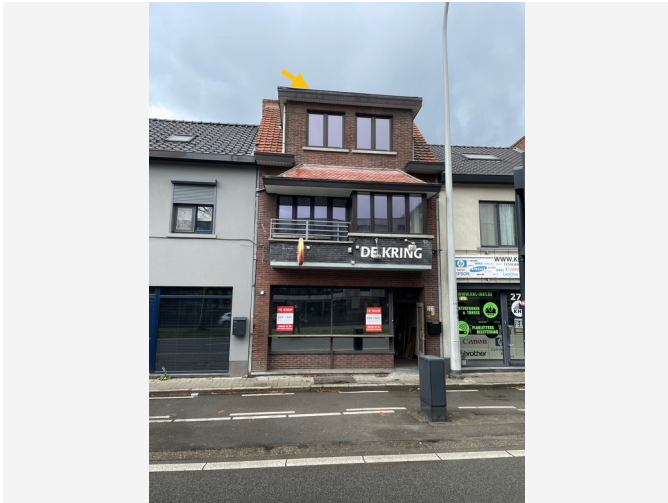
Situeringfoto

Conclusie

Tijdelijke beperking

Reden: Het te onderzoeken materiaal situeert zich hoger dan 3,50 m te rekenen vanaf een veilige ondergrond

Uitleg van de asbestdeskundige: De dakbedekking van de dakkapel/zolder kan niet geïnventariseerd worden wegens een hoogte boven 3.5 meter.

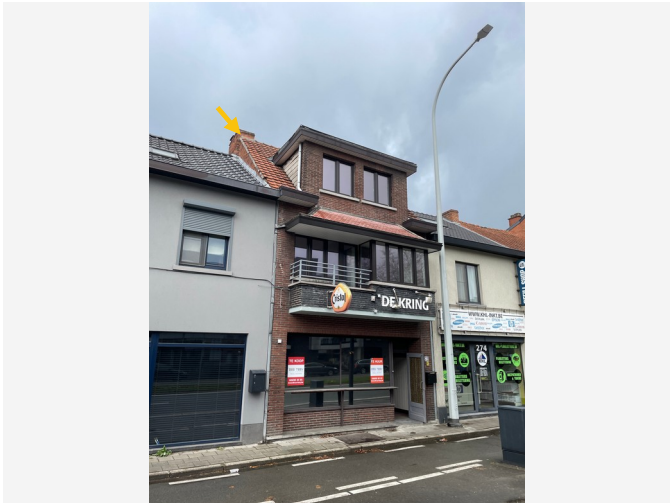
Situeringfoto

Conclusie

Tijdelijke beperking

Reden: Het te onderzoeken materiaal situeert zich hoger dan 3,50 m te rekenen vanaf een veilige ondergrond

Uitleg van de asbestdeskundige: De binnenzijde van de schouwen kan niet geïnventariseerd worden

In de schouwen kan mogelijk nog een asbesthoudende schouwpijp zitten, die niet zichtbaar of inventariseerbaar is.

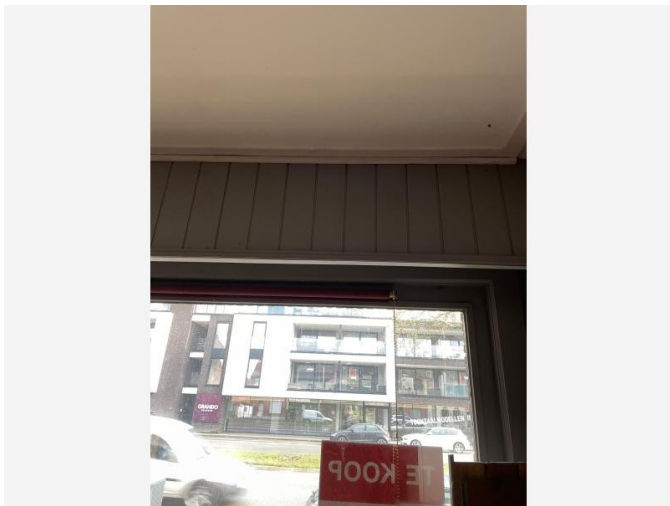
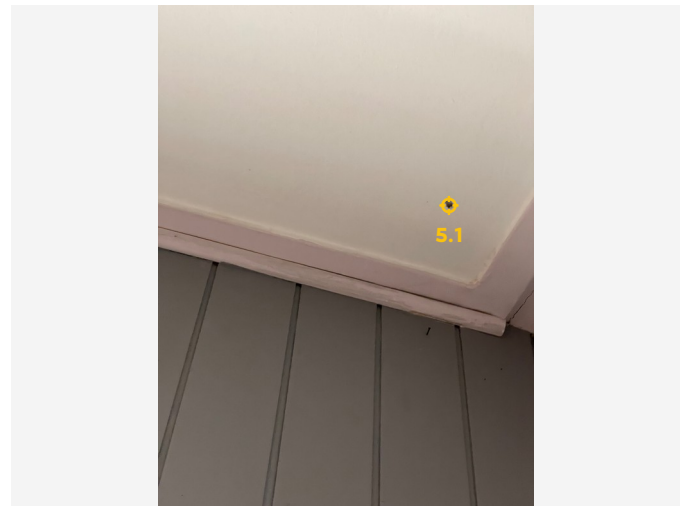
Fiche 5: pleister plafond

Conclusie

Geen asbest

#	Type	Referentie	Resultaat
5.1	Mengmonster	2.	Geen asbest

Beschrijving	pleister plafond
Omgeving	Binnen
Primaire drager	Plafond
Bindmiddel van materiaal	Gips - kalk
Gebondenheid op basis van bindmiddel	Niet-hechtgebonden
Hoeveelheid (oppervlakte - dikte - aantal)	• 86,00 m ² - 1,00 cm - 1 stuk
Totaal volume	0,86 m ³
Identificatiemethode	Een monstername door de asbestdeskundige met laboanalyse door een asbestlabo.
Destructieve handeling voor identificatie	Nee
Opmerking	Mengstaal van het pleister van de plafonds van de cafe, de trappenhal gv en trappenhal verdiep 1. Er is geen aparte stookruimte. De natte ruimtes hebben plafonds van gyproc.

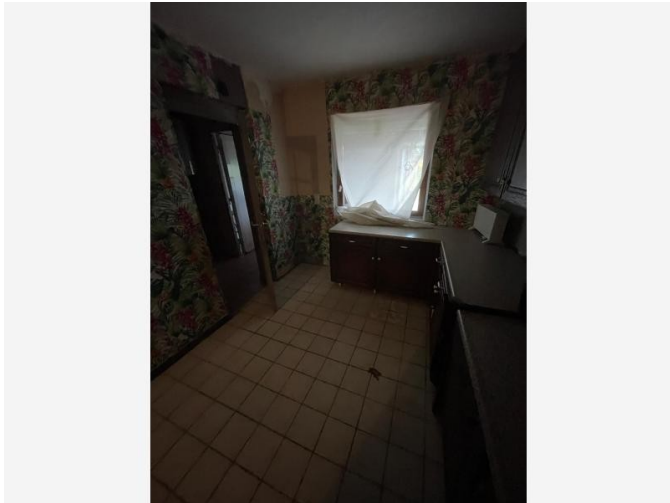
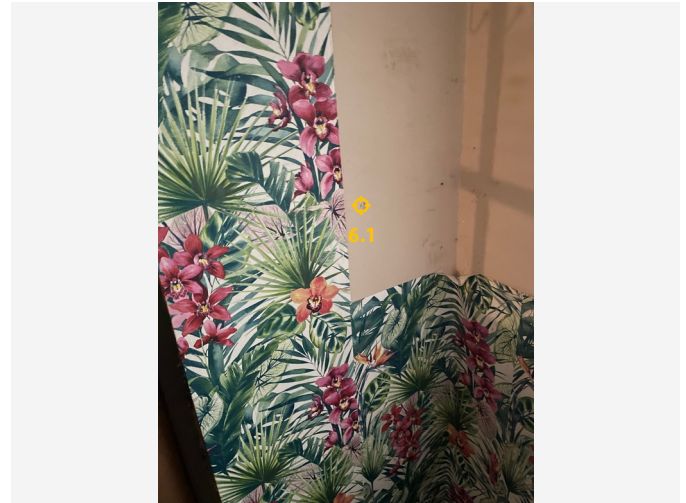
Conclusie

Geen asbest

#	Type	Referentie	Resultaat
6.1	Mengmonster	1.	Geen asbest

Beschrijving	pleister wand
Omgeving	Binnen
Primaire drager	Binnenwand
Bindmiddel van materiaal	Gips - kalk
Gebondenheid op basis van bindmiddel	Niet-hechtgebonden
Hoeveelheid (oppervlakte - dikte - aantal)	• 256,00 m ² - 1,00 cm - 1 stuk
Totaal volume	2,56 m ³
Identificatiemethode	Een monstername door de asbestdeskundige met laboanalyse door een asbestlabo.
Destructieve handeling voor identificatie	Nee
Opmerking	Mengstaal van het pleister van de wanden van de cafe, de trappenhal, de keuken en de slaapkamer. Er is geen aparte stookruimte.

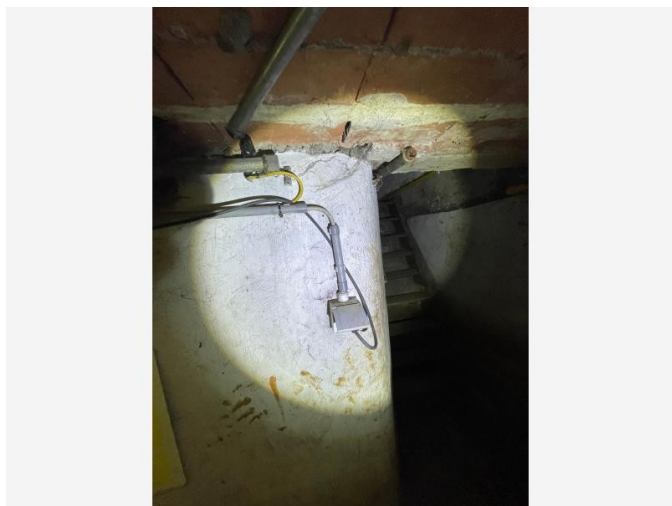
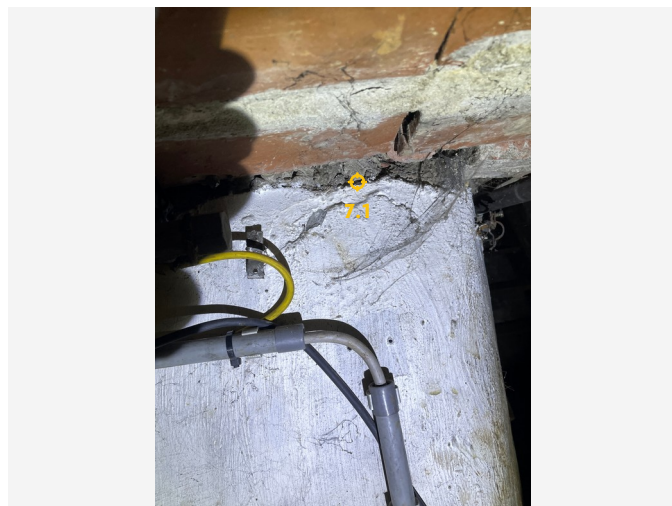
Conclusie

Geen asbest

#	Type	Referentie	Resultaat
7.1	Mengmonster	3.	Geen asbest

Beschrijving	cementering kelder
Omgeving	Binnen
Primaire drager	Binnenwand
Bindmiddel van materiaal	Cement
Gebondenheid op basis van bindmiddel	Hecht
Hoeveelheid (gewicht - aantal)	<ul style="list-style-type: none">• 150,00 kg - 1 stuk
Totaal gewicht	150,00 kg
Identificatiemethode	Een monstername door de asbestdeskundige met laboanalyse door een asbestlabo.
Destructieve handeling voor identificatie	Nee
