# Asbestinventarisatetest

Straeten 4, 3800 Sint-Truiden

Attestnummer : 20260302-000076.000

## Niet-asbestveilig

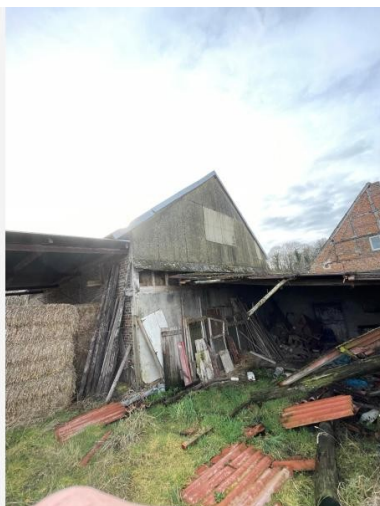
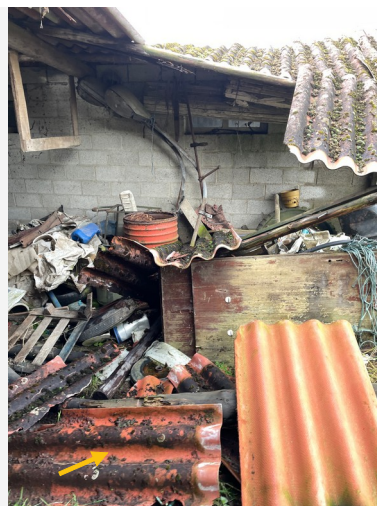
Het asbestmateriaal valt onder de mijlpaal van 2040.

**Dringend verwijderen**

Beschrijving	afval
Type afvalstof	Betreft stock-voorraad of gedemonteerde asbestmaterialen
Aanwezige resten	restanten van golfplaten.
Omgeving	Buiten
Primaire drager	Bodem
Asbestmaterialen	<ul style="list-style-type: none"><li>Dak- en gevelbekleding - Golfplaat</li></ul>
Bindmiddel van asbestmateriaal	Cement
Gebondenheid op basis van bindmiddel	Hecht
Hoeveelheid (gewicht - aantal)	<ul style="list-style-type: none"><li>150,00 kg - 1 stuk</li></ul>
Totaal gewicht	150,00 kg
Eenvoudig bereikbaar	Ja
Identificatiemethode	De asbestdeskundige beoordeelt het materiaal als asbestverdacht en dus asbesthoudend, en dit zonder monsternamen.

- Scherm in afwachting van verwijdering het asbestafval af van luchtstromingen en verstoring: bijvoorbeeld door het te verpakken, te fixeren, af te dekken, signalisatie - afbakening aan te brengen, ....
- Verwijder het asbestafval.
- Vermijd het bewerken of het intensief betreden (belopen, rijden, ...) van de verontreinigde zone. Is dit niet mogelijk vraag dan advies aan een erkend bodemsaneringsdeskundige voor verdere maatregelen.

- Eenvoudige handelingen: mag via doe-het-zelf of door werknemer(s) met opleidingsattest eenvoudige handelingen  
Verwijder dit materiaal.

Fixeer of bevochtig de toepassing voor verwijdering. Verpak het dubbel en gebruik FFP3-mondmasker,

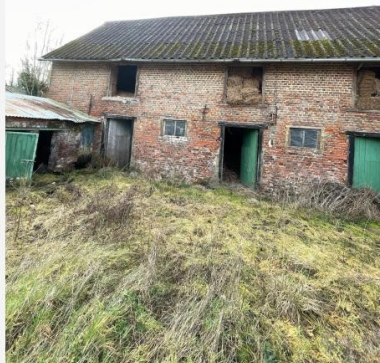
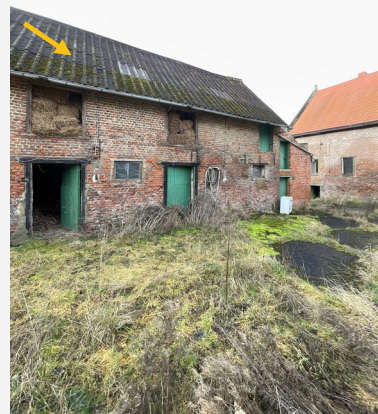
Het asbestmateriaal valt onder de mijlpaal van 2034.

**Dringend verwijderen**

Eindbeoordeling materiaalrisico	Hoog materiaalrisico en/of hoge kans op vezelvrijgave
---------------------------------	---

Gebondenheid	Categorie 1: hechtgebonden in oorsprong
Asbestsoort (vezeltype)	Crocidoliet aanwezig
Asbestconcentratie	Laag (< 50%)
Afschermingsgraad van het gehele materiaal	Geheel of deels (ook) vrij aan de binnenlucht
Toestand van het materiaal	Matig beschadigd, matig verweerd

Beschrijving	golfplaten
Omgeving	Grenst aan binnen- en buitenlucht
Primaire drager	Schuin dak
Asbestmateriaal	Dak- en gevelbekleding - Golfplaat
Bindmiddel van asbestmateriaal	Cement
Gebondenheid op basis van bindmiddel	Hecht
Hoeveelheid (oppervlakte - aantal)	<ul style="list-style-type: none"><li>• 220,00 m<sup>2</sup> - 1 stuk</li></ul>
Totale oppervlakte	220,00 m <sup>2</sup>
Eenvoudig bereikbaar	Ja
Bevestigingswijze	<ul style="list-style-type: none"><li>• Geschroefd</li></ul>
Identificatiemethode	<p>De asbestdeskundige beoordeelt het materiaal als asbestverdacht en dus asbesthoudend, en dit zonder monstername.</p> <p>Motivatie: De monstername brengt andere schade aan dan schade die inherent is aan de monstername.</p>
Destructieve handeling voor identificatie	Nee

- Zorg voor een veilig beheer. Vermijd het beschadigen van het asbestmateriaal. Controleer de toestand jaarlijks op wijzigingen.
- Hemelwater dat afspoelt van asbestcement daken of gevels kan asbestdeeltjes bevatten. Gebruik het enkel voor gesloten circuits (bv. spoelen toiletten). Reinig na het vervangen van het dak of de gevel de dakgoten en regenwaterput of -ton om asbesthoudend sediment of slib te verwijderen

- Eenvoudige handelingen: mag via doe-het-zelf of door werknemer(s) met opleidingsattest eenvoudige handelingen  
Verwijder dit materiaal bij renovatie.

Fixeer of bevochtig de toepassing voor verwijdering. Verpak het dubbel en gebruik FFP3-mondmasker, wegwerphandschoenen, wegwerpoverall Cat. III type 5/6 en afspoelbaar schoeisel.

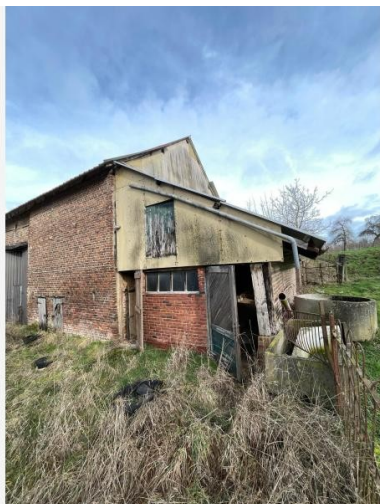
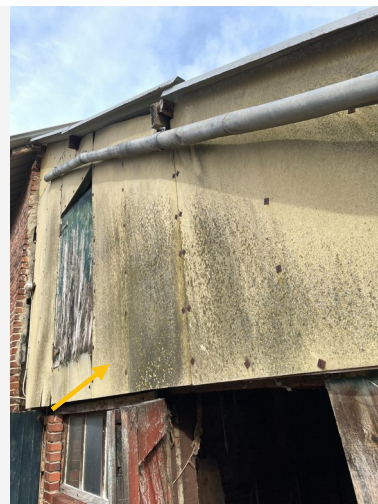
Het asbestmateriaal valt onder de mijlpaal van 2040.

**Dringend verwijderen**

Eindbeoordeling materiaalrisico	Hoog materiaalrisico en/of hoge kans op vezelvrijgave
---------------------------------	---

Gebondenheid	Categorie 1: hechtgebonden in oorsprong
Asbestsoort (vezeltype)	Crocidoliet aanwezig
Asbestconcentratie	Laag (< 50%)
Afschermingsgraad van het gehele materiaal	Geheel of deels (ook) vrij aan de binnenlucht
Toestand van het materiaal	Matig beschadigd, matig verweerd

<b>Beschrijving</b>	menuiserite plaatmateriaal
<b>Omgeving</b>	Grenst aan binnen- en buitenlucht
<b>Primaire drager</b>	Wand buitenschil
<b>Asbestmateriaal</b>	Plaat, paneel, tablet - Type Menuiserite
<b>Bindmiddel van asbestmateriaal</b>	Cement
<b>Gebondenheid op basis van bindmiddel</b>	Hecht
<b>Hoeveelheid (oppervlakte - dikte - aantal)</b>	<ul style="list-style-type: none"><li>• 35,00 m<sup>2</sup> - 1,00 cm - 1 stuk</li></ul>
<b>Totaal volume</b>	0,35 m <sup>3</sup>
<b>Eenvoudig bereikbaar</b>	Ja
<b>Bevestigingswijze</b>	<ul style="list-style-type: none"><li>• Genageld, geniet</li></ul>
<b>Identificatiemethode</b>	<p>De asbestdeskundige beoordeelt het materiaal als asbestverdacht en dus asbesthoudend, en dit zonder monstername.</p> <p>Motivatie: De monstername brengt andere schade aan dan schade die inherent is aan de monstername.</p>
<b>Destructieve handeling voor identificatie</b>	Nee

- Zorg voor een veilig beheer. Vermijd het beschadigen van het asbestmateriaal. Controleer de toestand jaarlijks op wijzigingen.
- Scherm in afwachting van verwijdering het asbestmateriaal af van luchtstromingen en verstoring: bijvoorbeeld door het te verpakken, te fixeren, af te dekken, signalisatie - afbakening aan te brengen, ...
- Hemelwater dat afspoelt van asbestcement daken of gevels kan asbestdeeltjes bevatten. Gebruik het enkel voor gesloten circuits (bv. spoelen toiletten). Reinig na het vervangen van het dak of de gevel de dakgoten en regenwaterput of -ton om asbesthoudend sediment of slib te verwijderen

- Eenvoudige handelingen: mag via doe-het-zelf of door werknemer(s) met opleidingsattest eenvoudige handelingen  
Verwijder dit materiaal bij renovatie.

Fixeer of bevochtig de toepassing voor verwijdering. Verpak het dubbel en gebruik FFP3-mondmasker, wegwerphandschoenen, wegwerpoverall Cat. III type 5/6 en afspoelbaar schoeisel.

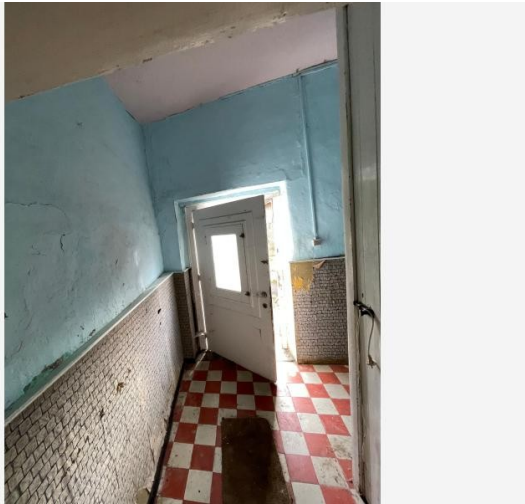
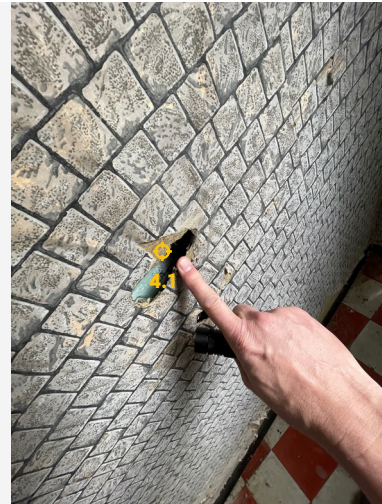
Zorgvuldig beheren

Eindbeoordeling materiaalrisico	Laag materiaalrisico en/of verlaagde kans op vezelvrijgave
---------------------------------	--

Gebondenheid	Categorie 1: hechtgebonden in oorsprong
Asbestsoort (vezeltype)	Alleen chrysotiel
Asbestconcentratie	Laag (< 50%)
Afschermingsgraad van het gehele materiaal	Geheel of deels (ook) vrij aan de binnenlucht
Toestand van het materiaal	Licht beschadigd, licht verweerd. Intact calciumsilicaatmateriaal of categorie III 'gebondenheid'

#	Type	Referentie	Resultaat
4.1	Puntmonster	4.	Chrysotiel

Beschrijving	wandplaten gv
Omgeving	Binnen
Primaire drager	Binnenwand
Asbestmateriaal	Plaat, paneel, tablet - Type Menuiserite
Bindmiddel van asbestmateriaal	Cement
Gebondenheid op basis van bindmiddel	Hecht
Hoeveelheid (oppervlakte - dikte - aantal)	• 4,00 m <sup>2</sup> - 1,00 cm - 1 stuk
Totaal volume	0,04 m <sup>3</sup>
Eenvoudig bereikbaar	Ja
Bevestigingswijze	• Genageld, geniet
Identificatiemethode	Een monstername door de asbestdeskundige met laboanalyse door een asbestlabo.
Destructieve handeling voor identificatie	Nee
Opmerking	Wandplaten in de inkom.

- Zorg voor een veilig beheer. Vermijd het beschadigen van het asbestmateriaal. Controleer de toestand jaarlijks op wijzigingen.

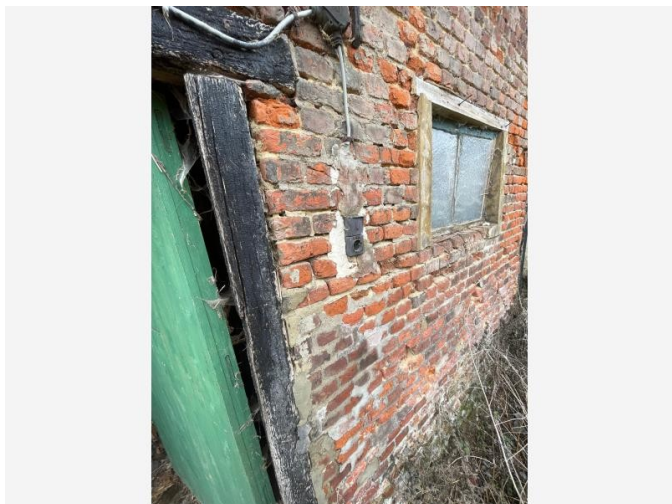
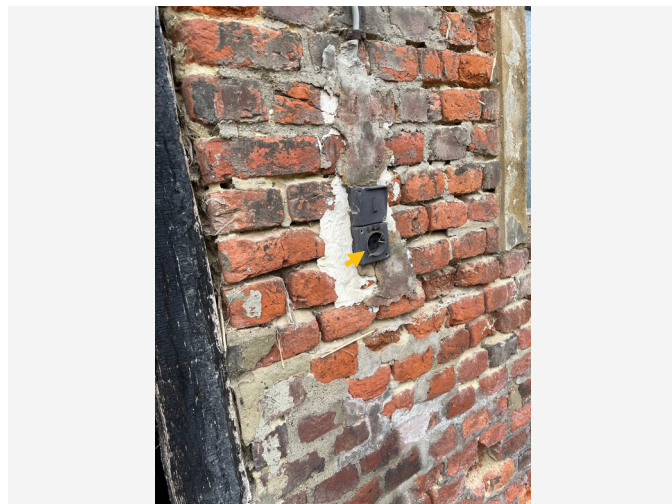
Zorgvuldig beheren

<b>Beschrijving</b>	bakeliet materiaal
<b>Omgeving</b>	Grenst aan binnen- en buitenlucht
<b>Primaire drager</b>	Binnenwand
<b>Asbestmateriaal</b>	Plaat, paneel, tablet - Type Bakeliet
<b>Bindmiddel van asbestmateriaal</b>	Kunststof of -hars
<b>Gebondenheid op basis van bindmiddel</b>	Hecht
<b>Hoeveelheid (oppervlakte - dikte - aantal)</b>	<ul style="list-style-type: none"><li>• 0,20 m<sup>2</sup> - 2,00 cm - 4 stuks</li></ul>
<b>Totaal volume</b>	0,016 m <sup>3</sup>
<b>Eenvoudig bereikbaar</b>	Ja
<b>Bevestigingswijze</b>	<ul style="list-style-type: none"><li>• Verlijmd, ingegoten, versmeerd</li><li>• Geschroefd</li></ul>
<b>Identificatiemethode</b>	<p>De asbestdeskundige beoordeelt het materiaal als asbestverdacht en dus asbesthoudend, en dit zonder monstername.</p> <p>Motivatie: De monstername brengt andere schade aan dan schade die inherent is aan de monstername.</p>
<b>Destructieve handeling voor identificatie</b>	Nee

- Zorg voor een veilig beheer. Vermijd het beschadigen van het asbestmateriaal. Controleer de toestand jaarlijks op wijzigingen.

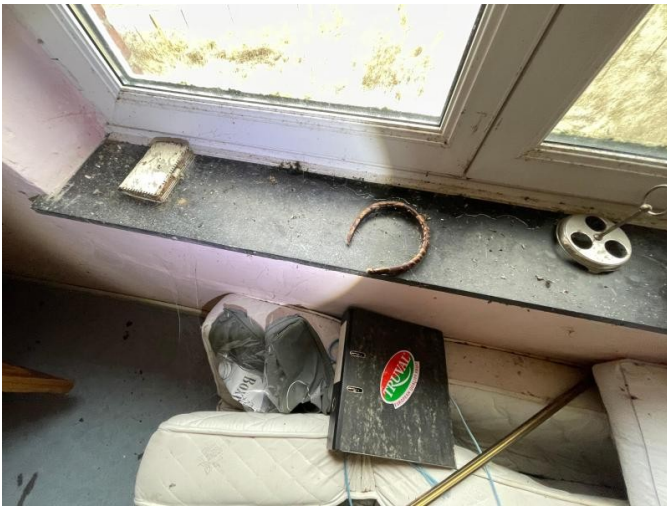
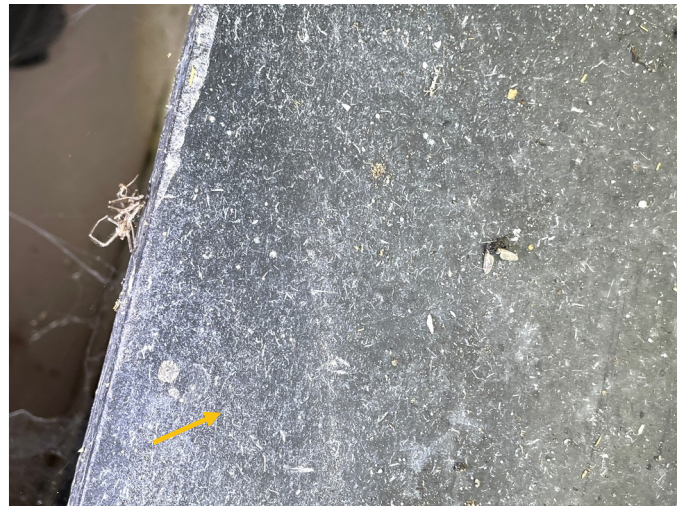
Beschrijving	massal vensterbanken
Omgeving	Binnen
Primaire drager	Wandopening verticaal (raam, deur, ...)
Asbestmateriaal	Plaat, paneel, tablet - Type Massal
Bindmiddel van asbestmateriaal	Cement
Gebondenheid op basis van bindmiddel	Hecht
Hoeveelheid (oppervlakte - dikte - aantal)	• 1,00 m <sup>2</sup> - 3,00 cm - 3 stuks
Totaal volume	0,09 m <sup>3</sup>
Eenvoudig bereikbaar	Ja
Bevestigingswijze	• Verlijmd, ingegoten, versmeerd
Identificatiemethode	De asbestdeskundige beoordeelt het materiaal als asbestverdacht en dus asbesthoudend, en dit zonder monstername.  Motivatie: De monstername brengt andere schade aan dan schade die inherent is aan de monstername.
Destructieve handeling voor identificatie	Nee

Fixeer of bevochtig de toepassing voor verwijdering. Verpak het dubbel en gebruik FFP3-mondmasker, wegwerphandschoenen, wegwerpoverall Cat. III type 5/6 en afspoelbaar schoeisel.

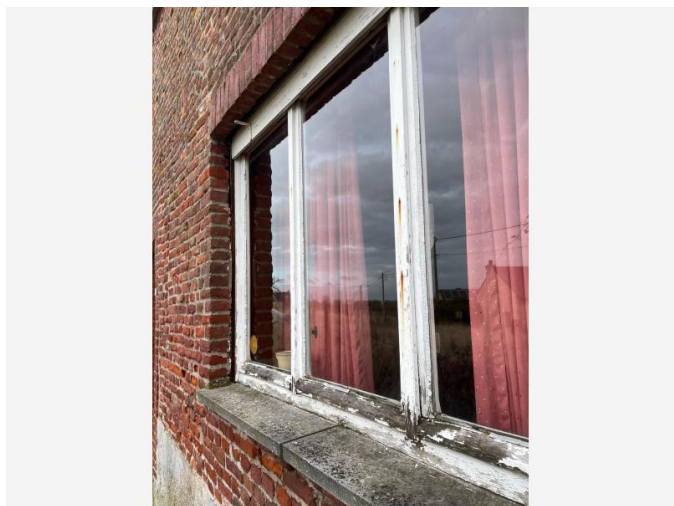
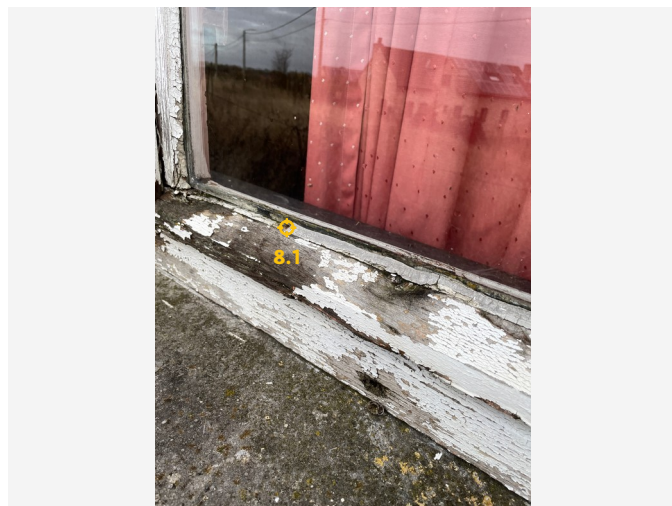
<b>Beschrijving</b>	mastiek
<b>Omgeving</b>	Buiten
<b>Primaire drager</b>	Wandopening verticaal (raam, deur, ...)
<b>Bindmiddel van materiaal</b>	Kitten, mastiek, pasta
<b>Gebondenheid op basis van bindmiddel</b>	Hecht
<b>Hoeveelheid (gewicht - aantal)</b>	<ul style="list-style-type: none"><li>• 2,00 kg - 1 stuk</li></ul>
<b>Totaal gewicht</b>	2,00 kg
<b>Identificatiemethode</b>	Een monstername door de asbestdeskundige met laboanalyse door een asbestlabo.
<b>Destructieve handeling voor identificatie</b>	Nee

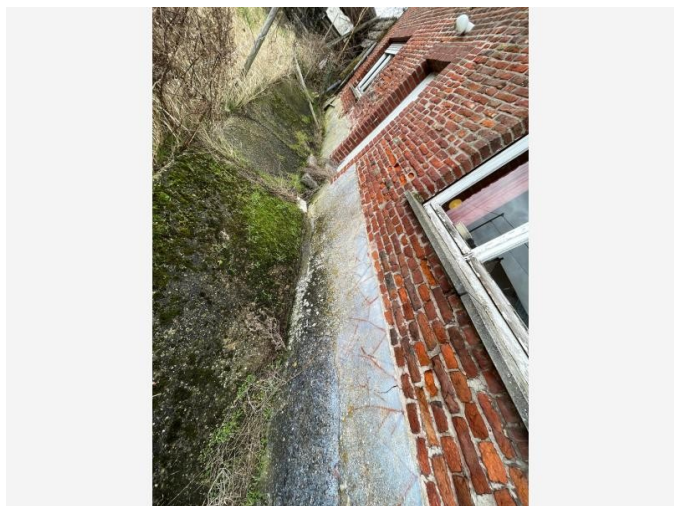
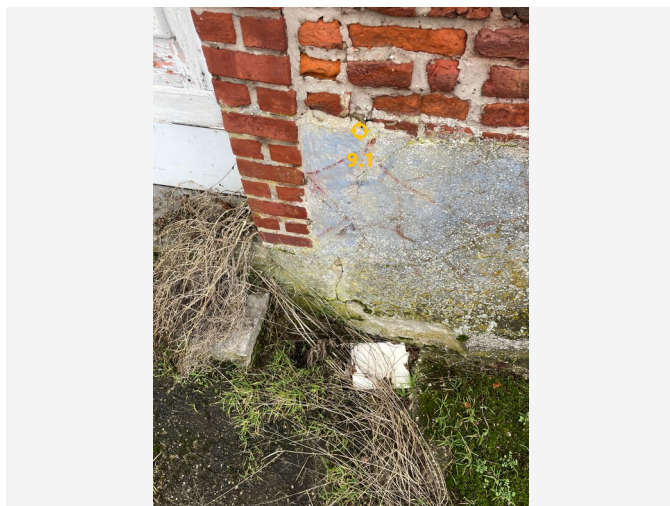
<b>Beschrijving</b>	crepi buitenschil
<b>Omgeving</b>	Buiten
<b>Primaire drager</b>	Wand buitenschil
<b>Bindmiddel van materiaal</b>	Cement
<b>Gebondenheid op basis van bindmiddel</b>	Hecht
<b>Hoeveelheid (gewicht - aantal)</b>	<ul style="list-style-type: none"><li>• 150,00 kg - 1 stuk</li></ul>
<b>Totaal gewicht</b>	150,00 kg
<b>Identificatiemethode</b>	Een monstername door de asbestdeskundige met laboanalyse door een asbestlabo.
<b>Destructieve handeling voor identificatie</b>	Nee

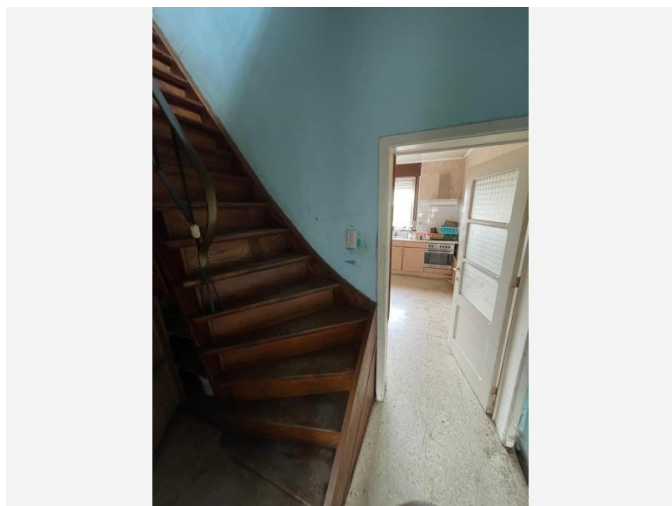
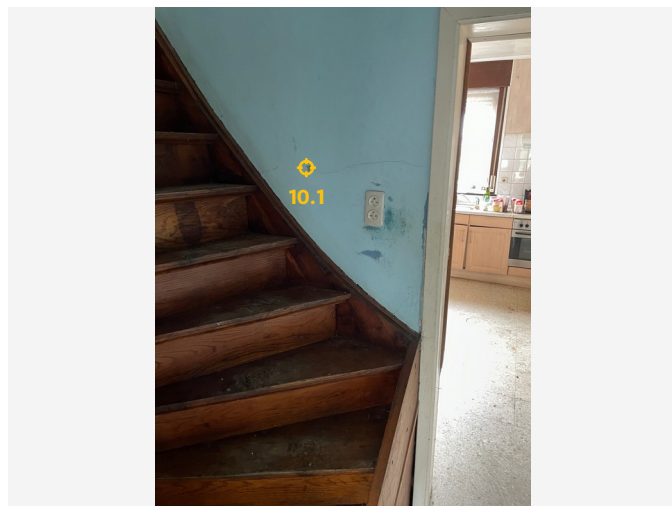
<b>Beschrijving</b>	pleister wand
<b>Omgeving</b>	Binnen
<b>Primaire drager</b>	Binnenwand
<b>Bindmiddel van materiaal</b>	Gips - kalk
<b>Gebondenheid op basis van bindmiddel</b>	Niet-hechtgebonden
<b>Hoeveelheid (oppervlakte - dikte - aantal)</b>	• 65,00 m <sup>2</sup> - 1,00 cm - 1 stuk
<b>Totaal volume</b>	0,65 m <sup>3</sup>
<b>Identificatiemethode</b>	Een monstername door de asbestdeskundige met laboanalyse door een asbestlabo.
<b>Destructieve handeling voor identificatie</b>	Nee
<b>Opmerking</b>	Mengstaal van het pleister van de wanden van de inkom, de slaapkamer en de trappenhal. Alle overige wanden bestaan uit plaatmateriaal.

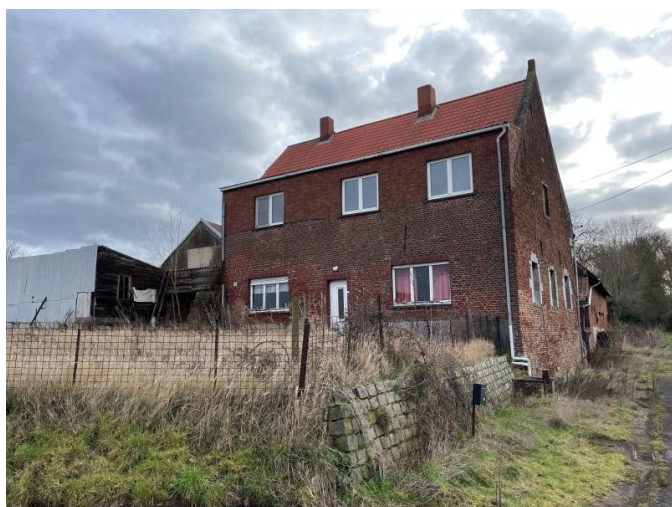
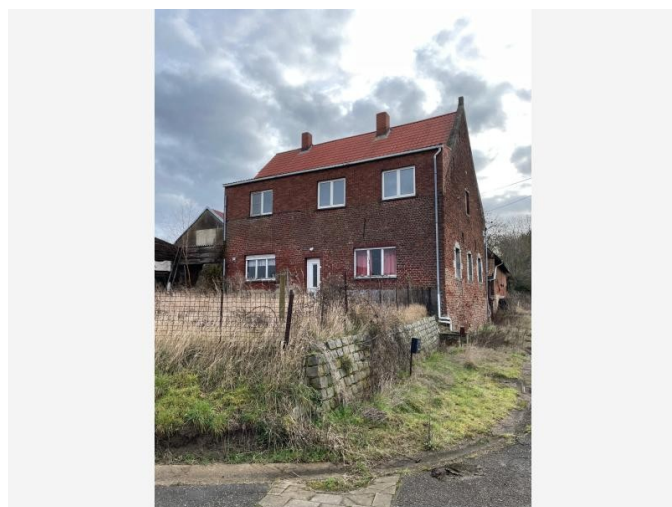
### Fiche 12: dakbedekking

Beschrijving	Notitie	Terug te vinden op plannen
Fiche 12: dakbedekking	dak van het hoofdgebouw bestaat uit pannen.	Plan 1.1: Hoofdgebouw plan
