# Asbestinventarisat attest

Torenplein 1/2, 3500 Hasselt

Attestnummer : 20260717-000296.000

# Zone 1: Hoofdgebouw

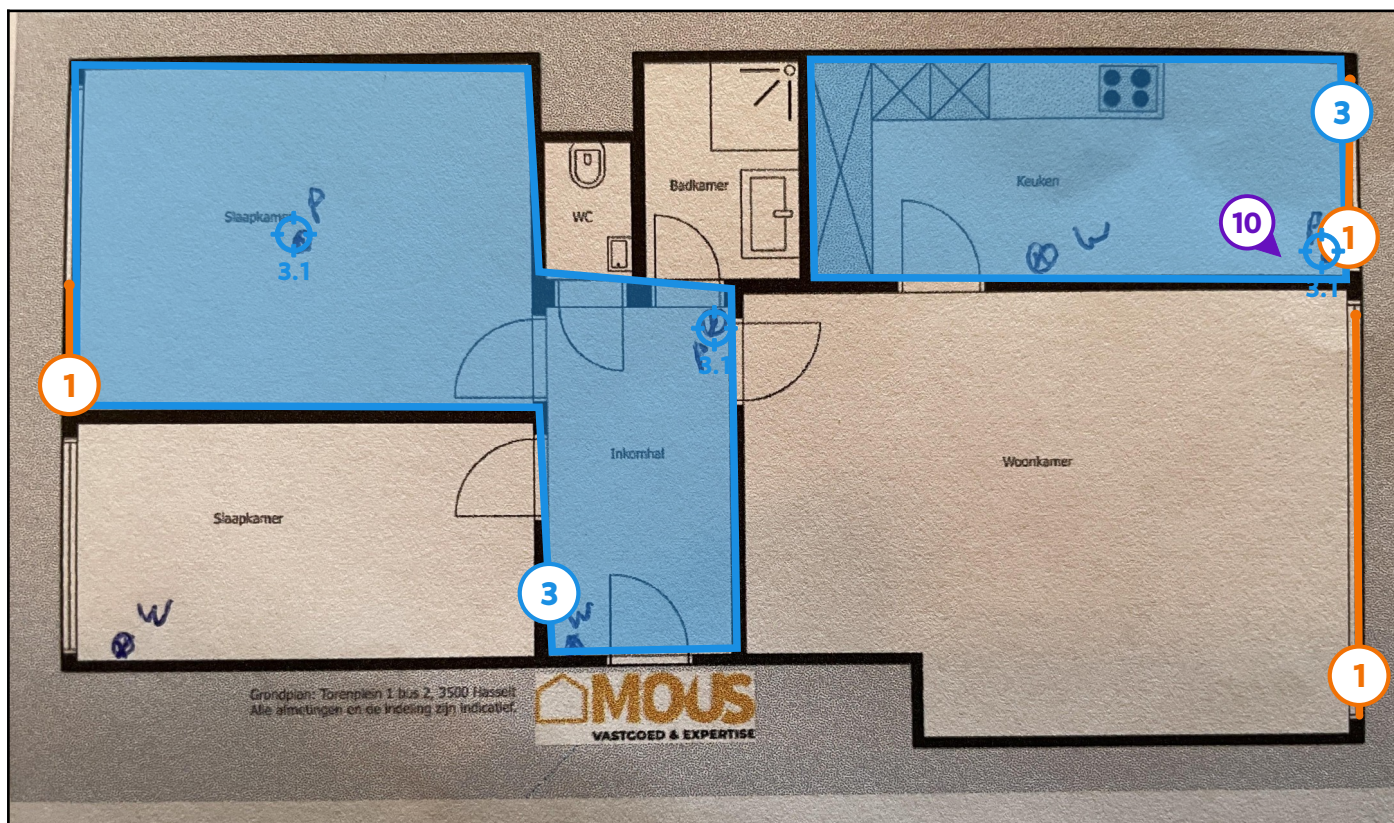
## Plan 1.1: grondplan appartement

| Beschrijving | Type | Actie |
|---|---|---|
| 1. glasal panelen | Asbestmateriaal | <a href="#">Verwijderen</a> |

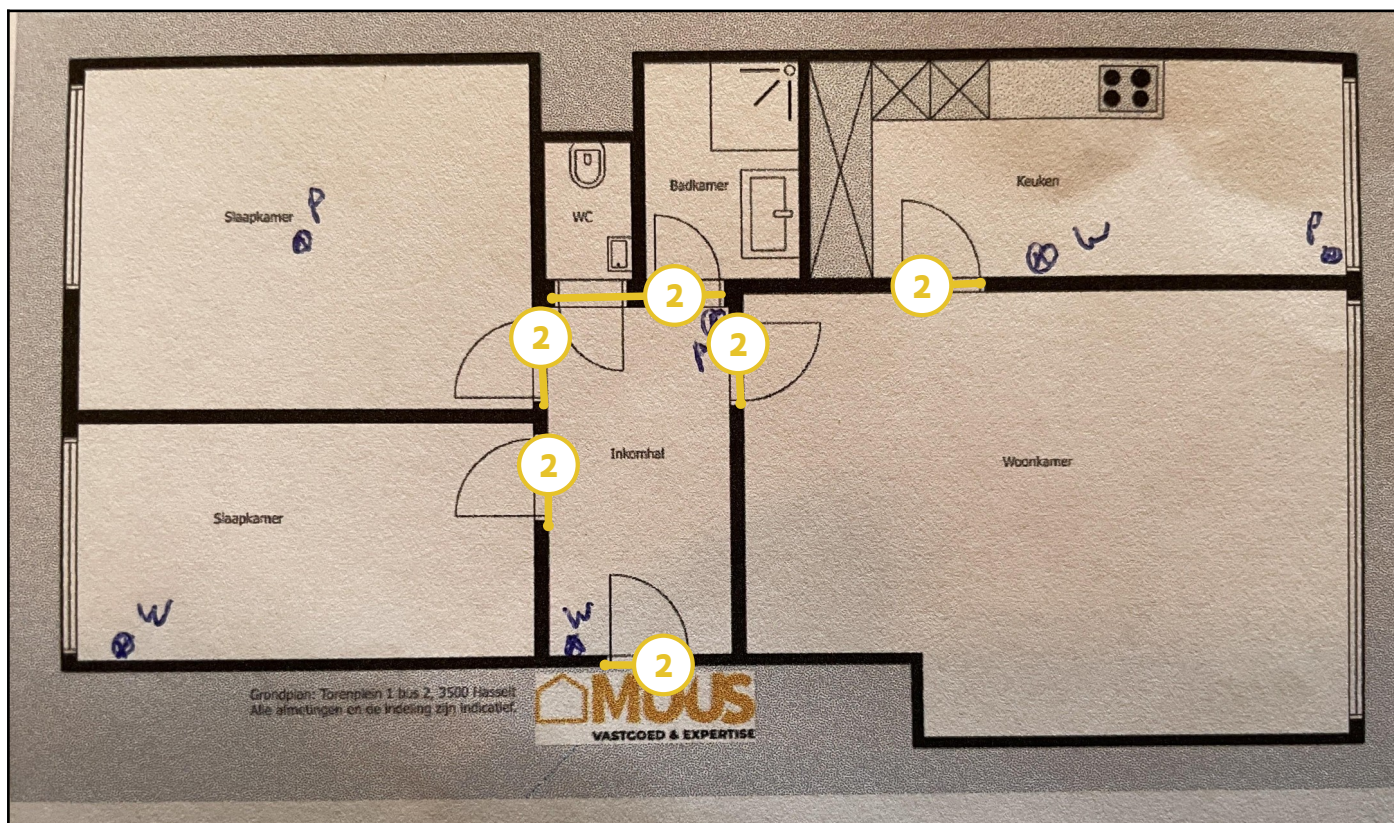
## Plan 1.2: IMG\_5043

| Beschrijving | Type | Actie |
|---|---|---|
| 2. massal dorpels | Asbestmateriaal | Zorgvuldig beheren |

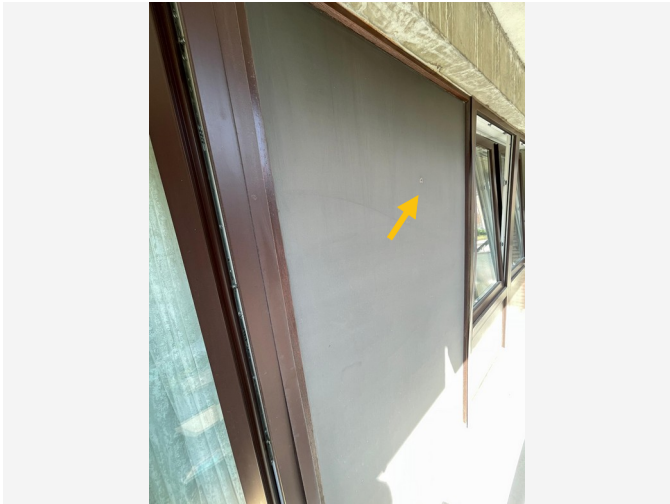
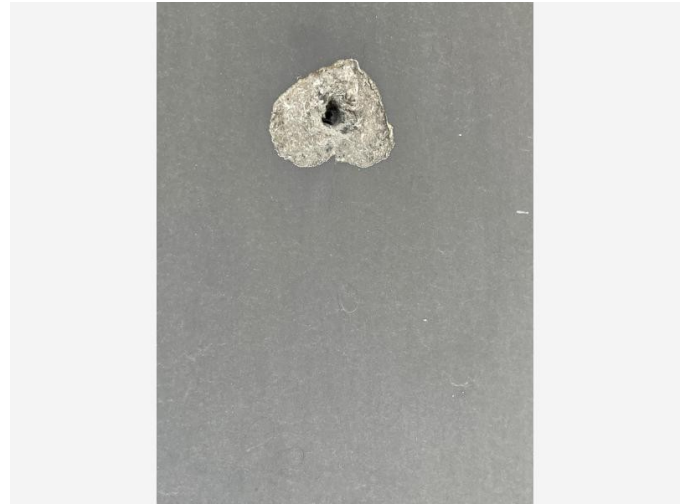
## Conclusie

Het asbestmateriaal valt onder de mijlpaal van 2040.

Verwijderen

| Eindbeoordeling materiaalrisico | Verhoogd materiaalrisico en/of verhoogde kans op vezelvrijgave |

| Asbestsoort (vezeltype) | Crocidoliet aanwezig |
| Toestand van het materiaal | Licht beschadigd, licht verweerd. Intacte calciumsilicaatplaat of materiaal met categorie 3-gebondenheid |

| Beschrijving | glasal panelen |
| Asbestmateriaal | Plaat, paneel, tablet - Geëmailleerd, type Glasal |

- Zorg voor een veilig beheer. Vermijd het beschadigen van het asbestmateriaal. Controleer de toestand jaarlijks op wijzigingen.
- Voer bijkomende staalname(s) uit.

- Eenvoudige handelingen: mag via doe-het-zelf of door werknemer(s) met opleidingsattest eenvoudige handelingen  
Verwijder dit materiaal bij renovatie.

Fixeer of bevochtig de toepassing voor verwijdering. Verpak het dubbel en gebruik FFP3-mondmasker, wegwerphandschoenen, wegwerpoverall Cat. III type 5/6 en afspoelbaar schoeisel.

Materiaal niet gooien of breken om stofvorming te vermijden.

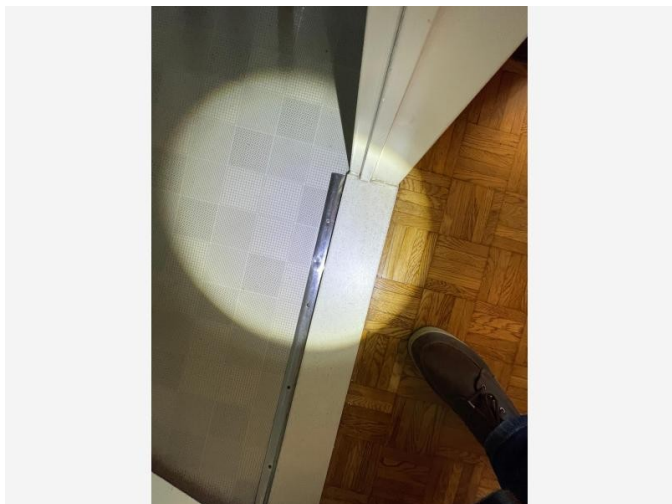
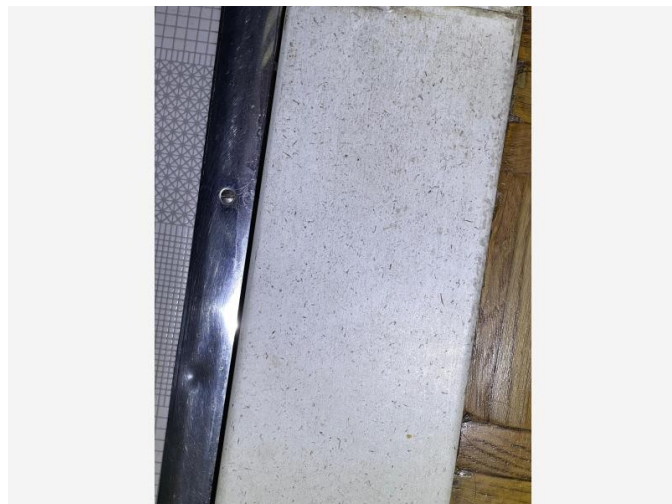
Het asbestmateriaal valt onder de mijlpaal van 2040.

Zorgvuldig beheren

| Eindbeoordeling materiaalrisico | Zeer laag materiaalrisico en/of zeer lage kans op vezelvrijgave |

| Asbestsoort (vezeltype) | Alleen chrysotiel aanwezig |
| Toestand van het materiaal | Onbeschadigd, niet verweerd |

| Beschrijving | massal dorpels |
| Asbestmateriaal | Plaat, paneel, tablet - Type Massal |

- Zorg voor een veilig beheer. Vermijd het beschadigen van het asbestmateriaal. Controleer de toestand jaarlijks op wijzigingen.
- Voer bijkomende staalname(s) uit.

- Eenvoudige handelingen: mag via doe-het-zelf of door werknemer(s) met opleidingsattest eenvoudige handelingen  
Verwijder dit materiaal bij renovatie.

Fixeer of bevochtig de toepassing voor verwijdering. Verpak het dubbel en gebruik FFP3-mondmasker, wegwerphandschoenen, wegwerpoverall Cat. III type 5/6 en afspoelbaar schoeisel.

Materiaal niet gooien of breken om stofvorming te vermijden.

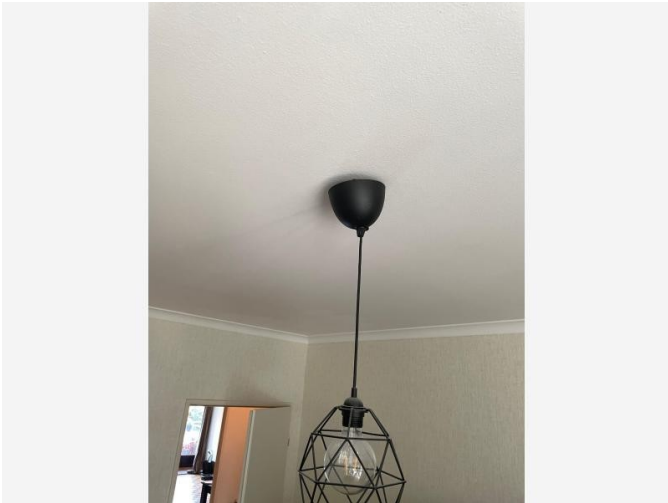
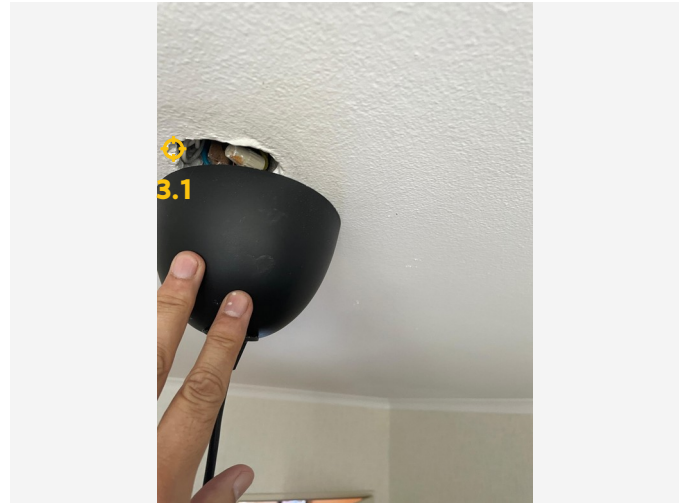
## Fiche 3: pleister plafond

Geen asbest

| # | Type | Referentie | Resultaat |
|---|---|---|---|
| 3.1 | Mengmonster | 2. | Geen asbest |

| Opmerking | Mengstaal van het pleister van de plafonds van de keuken, de inkomhal en de slaapkamer. Er is geen stookruimte. |

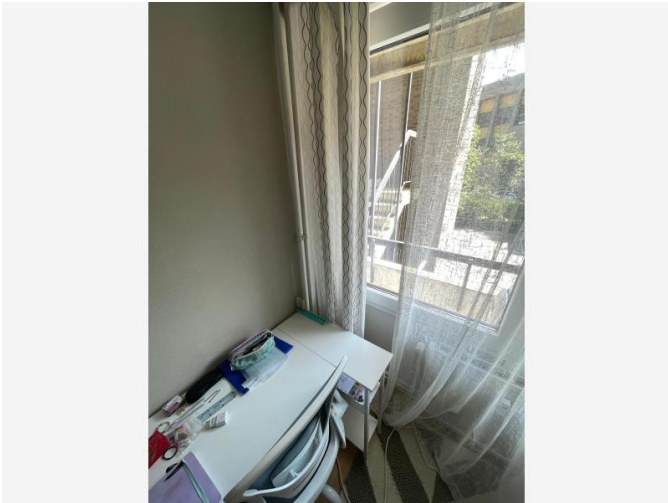
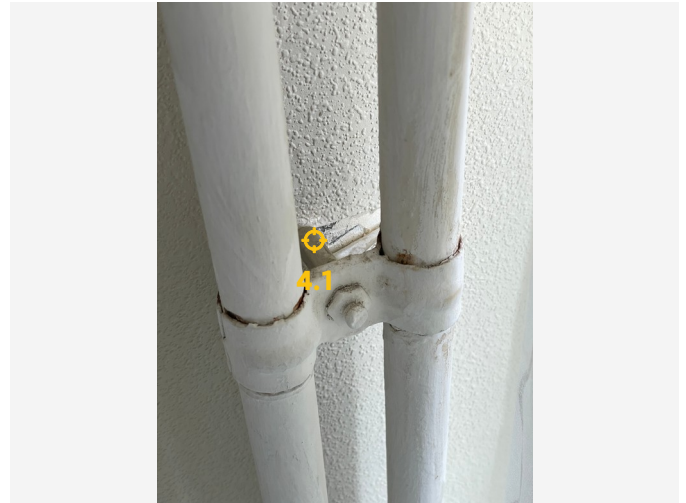
## Fiche 4: pleister wand

Geen asbest

| # | Type | Referentie | Resultaat |
|---|---|---|---|
| 4.1 | Mengmonster | 1. | Geen asbest |

| Opmerking | Mengstaal van het pleister van de wanden van de keuken, de inkomhal en de slaapkamer. Er is geen stookruimte. |
