# Asbestinventarisatetest

Kogelstraat 20/1, 3590 Diepenbeek

Attestnummer : **20260121-000330.001**

Uitgegeven op : **27.01.2026**

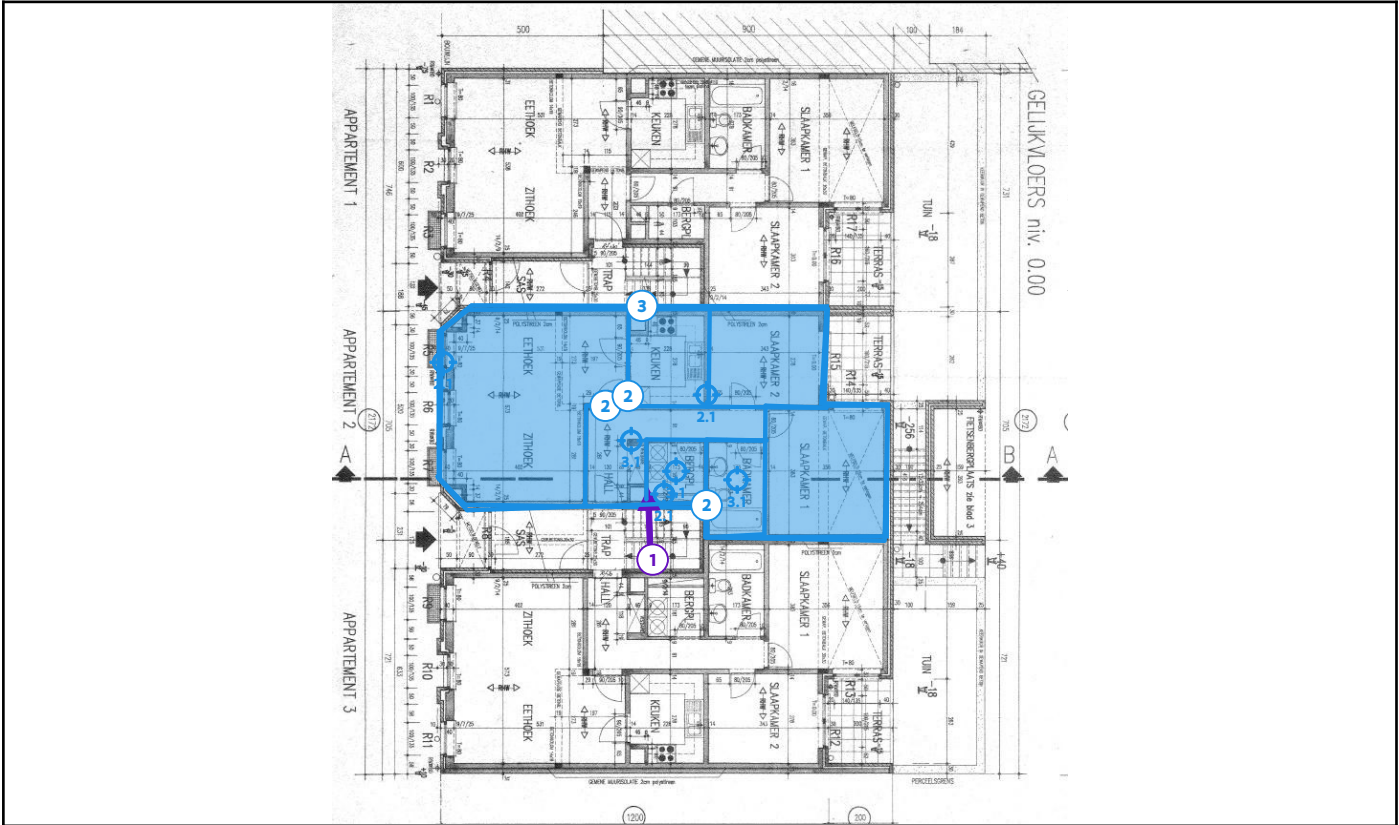
# Plan 2.1: GLV

| Beschrijving | Type | Actie |
|---|---|---|
| 1. Materialen rookgaskanalen | Beperking | - |
| 2. Pleisterwerk muren | Geen asbest | - |
| 3. Pleisterwerk plafonds | Geen asbest | - |

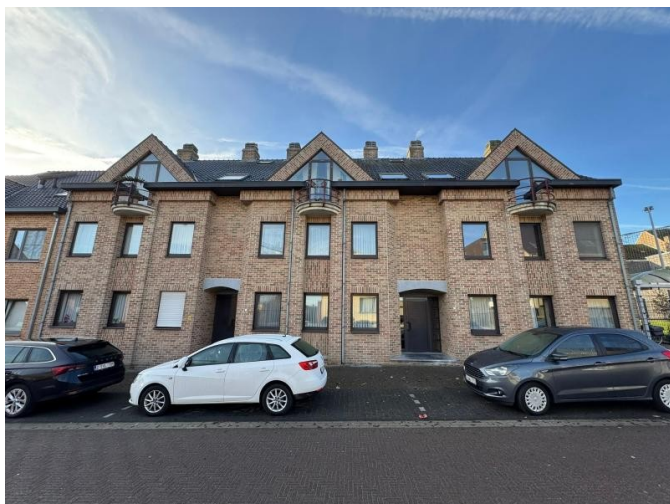
Situeringsfoto

**Reden:** Er is geen volledige risicobeoordeling mogelijk

**Uitleg van de asbestdeskundige:** De rookgaskanalen zijn niet zichtbaar voor de deskundige tijdens de rondgang. Om deze geheel zichtbaar te hebben dient er een destructief onderzoek te gebeuren, daar kadert dit attest niet in. Er kon door de deskundige niet worden vastgesteld welke materialen er gebruikt werden voor de rookgaskanalen, een volledige risico-analyse is dan ook niet mogelijk.

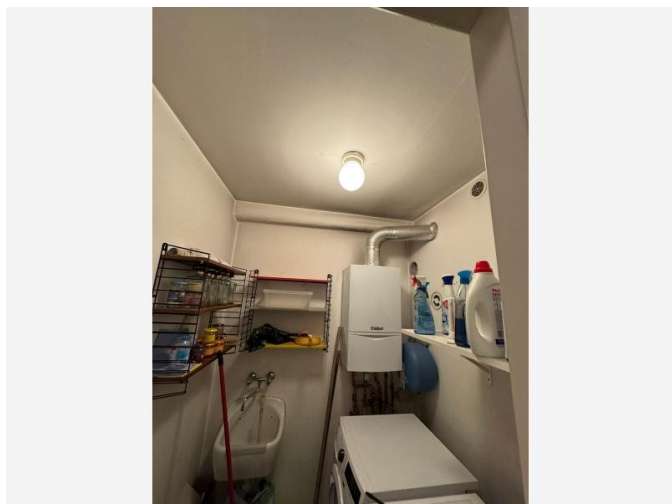
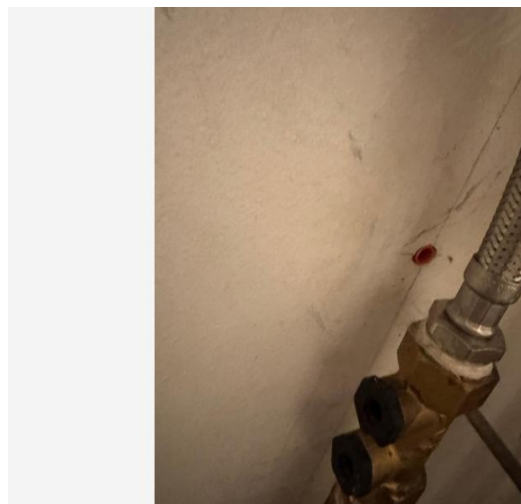
## Fiche 2: Pleisterwerk muren

Geen asbest

| # | Type | Referentie | Resultaat |
|---|---|---|---|
| 2.1 | Mengmonster | 1 | Geen asbest |

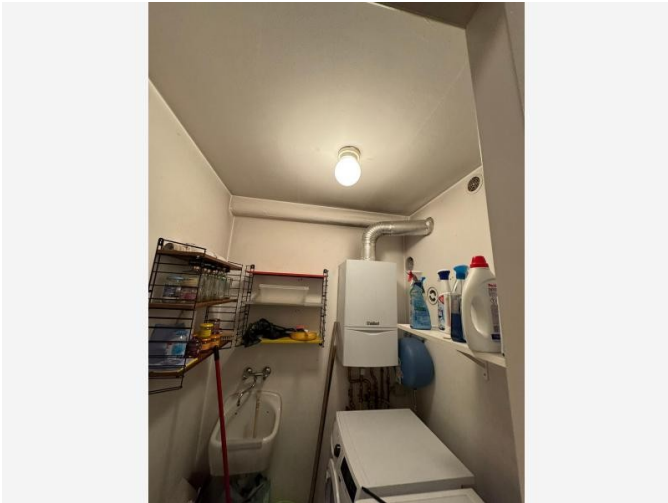
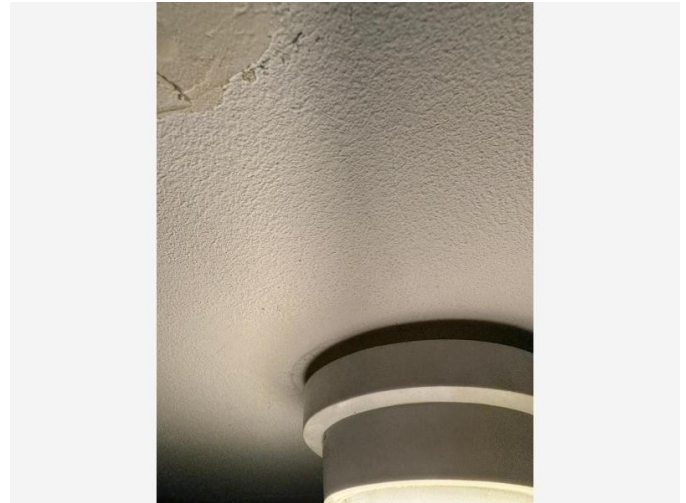
## Fiche 3: Pleisterwerk plafonds

Geen asbest

| # | Type | Referentie | Resultaat |
|---|---|---|---|
| 3.1 | Mengmonster | 2 | Geen asbest |

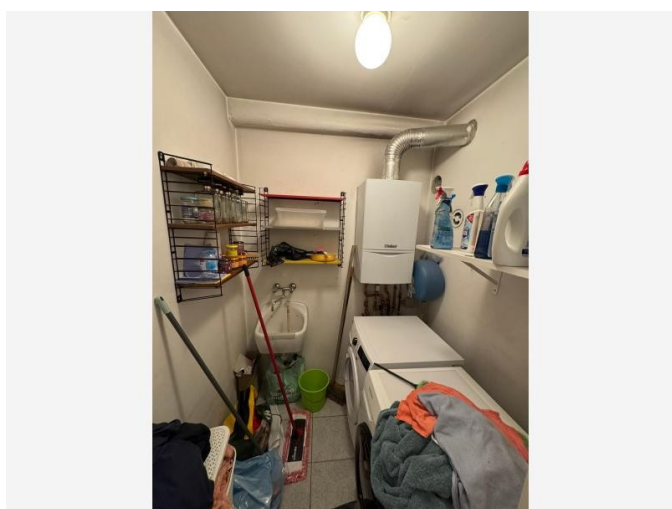
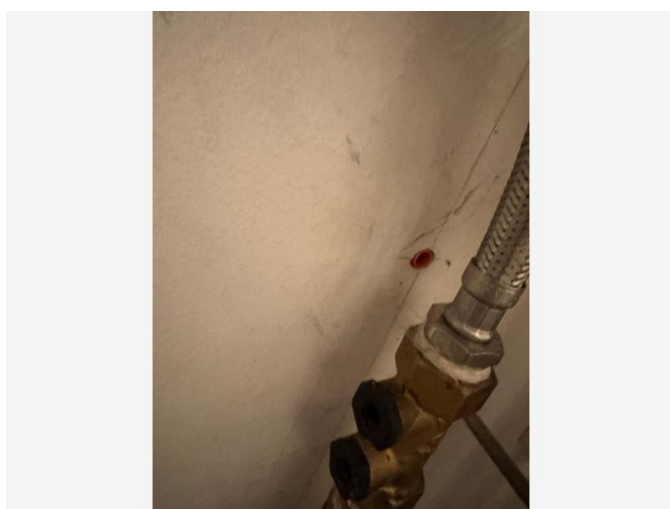
### Fiche 5: Materialen aan de stookketel

| Beschrijving | Notitie | Terug te vinden op plannen |
|---|---|---|
| Fiche 5: Materialen aan de stookketel | Er is geen gemeenschappelijke stookinstallatie aanwezig, er kan dan ook geen toelichting gegeven worden hierover. | - |
