# Asbestinventarisatetest

Valkenlaan 25, 3583 Beringen

Attestnummer : 20261022-000434.000

Uitgegeven op : 22.10.2026

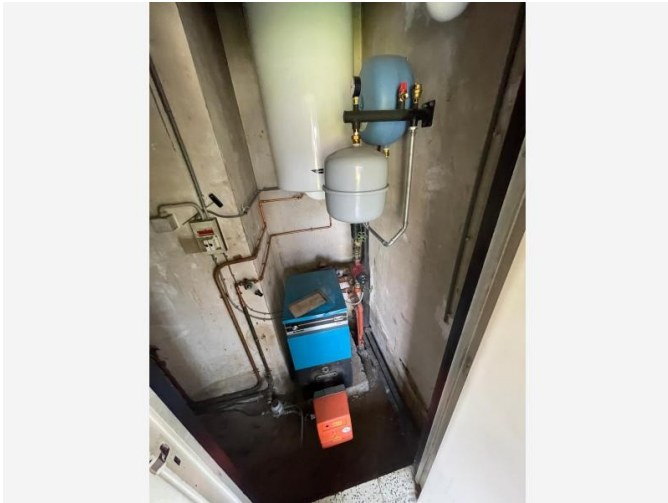
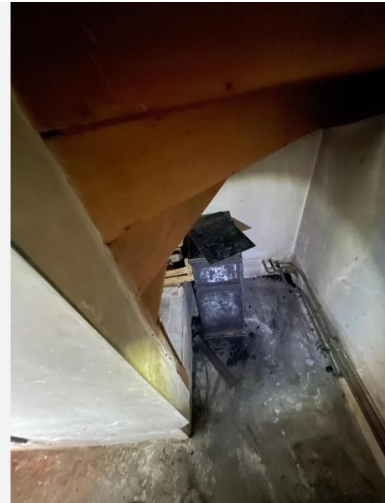
Het asbestmateriaal valt onder de mijlpaal van 2040.

**Dringend verwijderen**

| Beschrijving | afval |
| Type afvalstof | Betreft stock-voorraad of gedemonteerde asbestmaterialen |
| Aanwezige resten | reserve-leien in de cv-ruimte. |
| Asbestmaterialen | <ul style="list-style-type: none"><li>Dak- en gevelbekleding - Lei, shingle</li></ul> |
| Hoeveelheid (gewicht - aantal) | <ul style="list-style-type: none"><li>20,00 kg - 1 stuk</li></ul> |

- Verwijder het asbestafval.

- Eenvoudige handelingen: mag via doe-het-zelf of door werknemer(s) met opleidingsattest eenvoudige handelingen  
Verwijder dit materiaal.

Breng het naar het containerpark of een stortplaats categorie 1.

Fixeer of bevochtig de toepassing voor verwijdering. Verpak het dubbel en luchtdicht en gebruik FFP3-mondmasker, wegwerphandschoenen, wegwerpoverall Cat. III type 5/6 en afspoelbaar schoeisel.

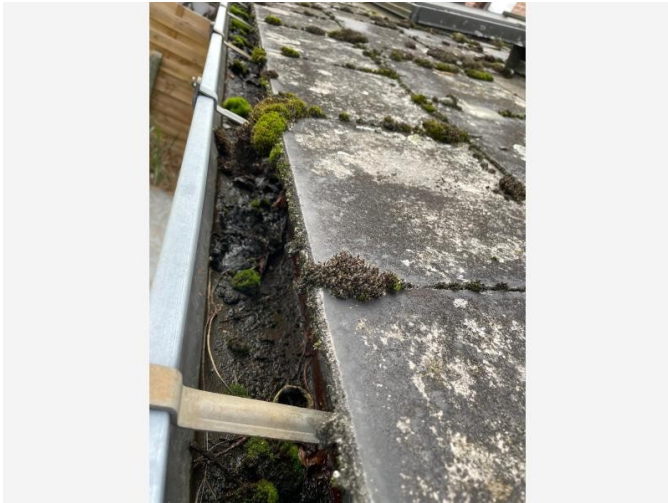
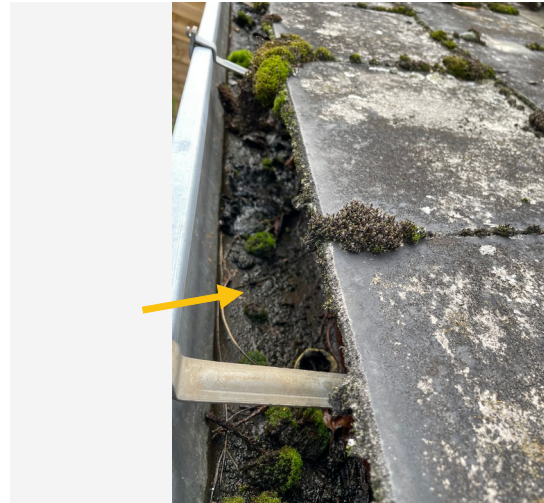
Het asbestmateriaal valt onder de mijlpaal van 2040.

**Dringend verwijderen**

| Beschrijving | slib in de dakgoten |
| Bron van de resten | leien. |
| Gebondenheid resten | Niet hecht |
| Opmerking | Afval van de leien in de goten. |

- Verwijder het asbestafval.

- Eenvoudige handelingen: mag via doe-het-zelf of door werknemer(s) met opleidingsattest eenvoudige handelingen  
Verwijder dit afval.

Fixeer of bevochtig de toepassing voor verwijdering. Verpak het dubbel en luchtdicht en gebruik FFP3-mondmasker, wegwerphandschoenen, wegwerpooverall Cat. III type 5/6 en afspoelbaar schoeisel.

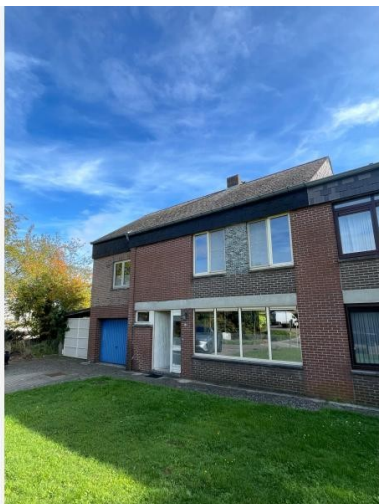
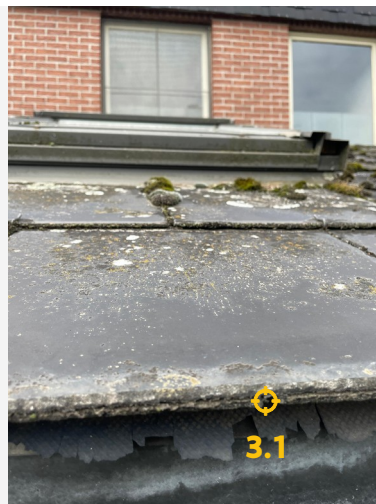
Het asbestmateriaal valt onder de mijlpaal van 2034.

Verwijderen

| Eindbeoordeling materiaalarisico | Verhoogd materiaalarisico en/of verhoogde kans op vezelvrijgave |

| Toestand van het materiaal | Matig beschadigd, matig verweerd |

| # | Type | Referentie | Resultaat |
|---|---|---|---|
| 3.1 | Puntmonster | 7. | Chrysotiel |

| Beschrijving | leien woning |
| Hoeveelheid (oppervlakte - aantal) | • 133,00 m <sup>2</sup> - 1 stuk |

- Zorg voor een veilig beheer. Vermijd het beschadigen van het asbestmateriaal. Controleer de toestand jaarlijks op wijzigingen.
- Hemelwater dat afspoelt van asbestcement daken of gevels kan asbestdeeltjes bevatten. Gebruik het enkel voor gesloten circuits (bv. spoelen toiletten). Reinig na het vervangen van het dak of de gevel de dakgoten en regenwaterput of -ton om asbesthoudend sediment of slib te verwijderen

- Eenvoudige handelingen: mag via doe-het-zelf of door werknemer(s) met opleidingsattest eenvoudige handelingen  
Verwijder dit materiaal bij renovatie.

Fixeer of bevochtig de toepassing voor verwijdering. Verpak het dubbel en luchtdicht en gebruik FFP3-mondmasker, wegwerphandschoenen, wegwerpoverall Cat. III type 5/6 en afspoelbaar schoeisel.

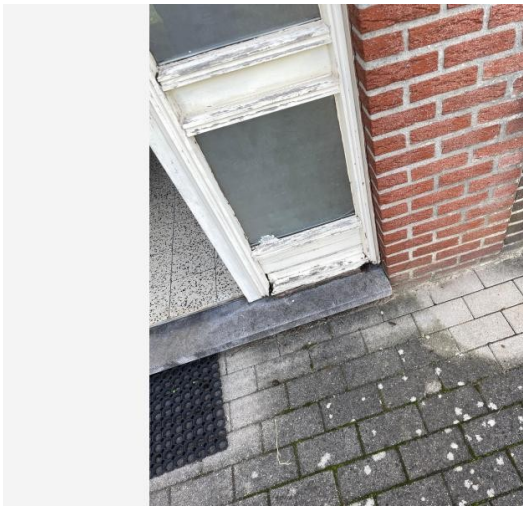
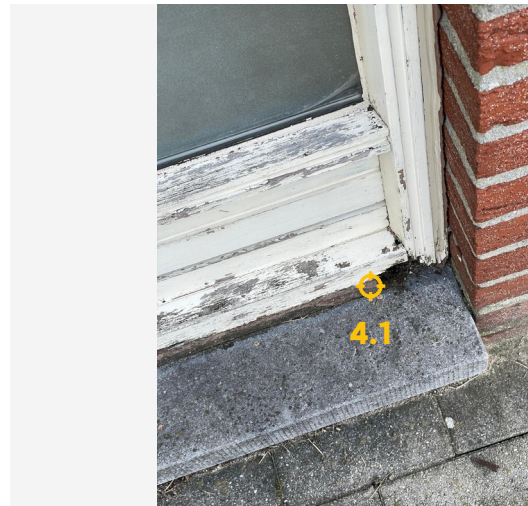
Het asbestmateriaal valt onder de mijlpaal van 2040.

Zorgvuldig beheren

| Eindbeoordeling materiaalisico | Laag materiaalisico en/of verlaagde kans op vezelvrijgave |

| Toestand van het materiaal | Licht beschadigd, licht verweerd. Intacte calciumsilicaatplaat of materiaal met categorie 3-gebondenheid |

| # | Type | Referentie | Resultaat |
|---|---|---|---|
| 4.1 | Puntmonster | 3. | Chrysotiel |

| Beschrijving | mastiek |

- Zorg voor een veilig beheer. Vermijd het beschadigen van het asbestmateriaal. Controleer de toestand jaarlijks op wijzigingen.

- Eenvoudige handelingen: mag via doe-het-zelf of door werknemer(s) met opleidingsattest eenvoudige handelingen  
Verwijder dit materiaal bij renovatie.

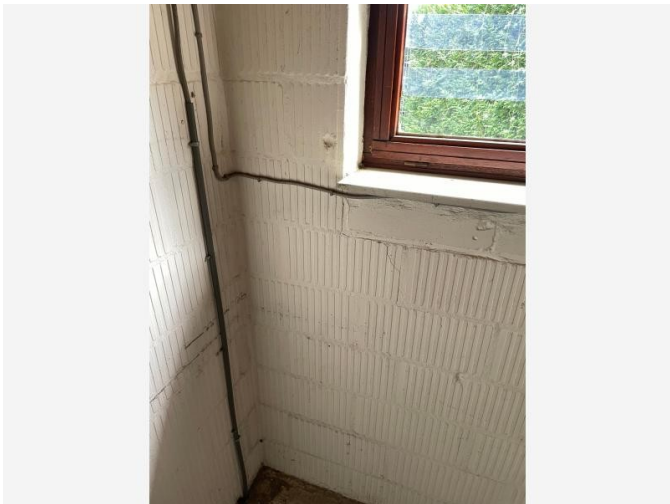
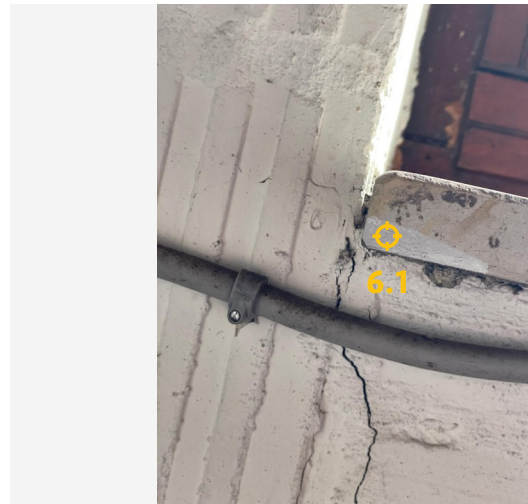
| Identificatiemethode | <p>De asbestdeskundige beoordeelt het materiaal als asbestverdacht en dus asbesthoudend, en dit zonder monstername.</p> <p>Motivatie: De monstername brengt andere schade aan dan schade die inherent is aan de monstername.</p> |

Fixeer of bevochtig de toepassing voor verwijdering. Verpak het dubbel en luchtdicht en gebruik FFP3-mondmasker, wegwerphandschoenen, wegwerpoverall Cat. III type 5/6 en afspoelbaar schoeisel.

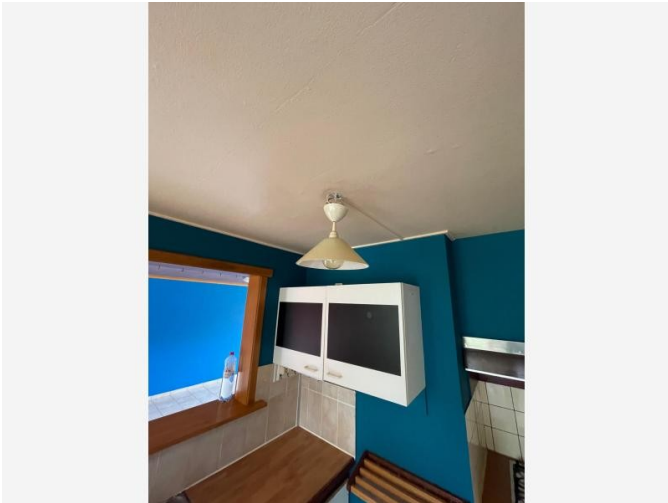
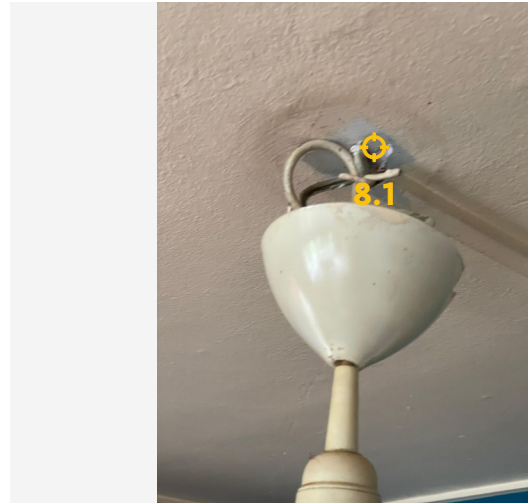
## Fiche 8: pleister plafond

Geen asbest

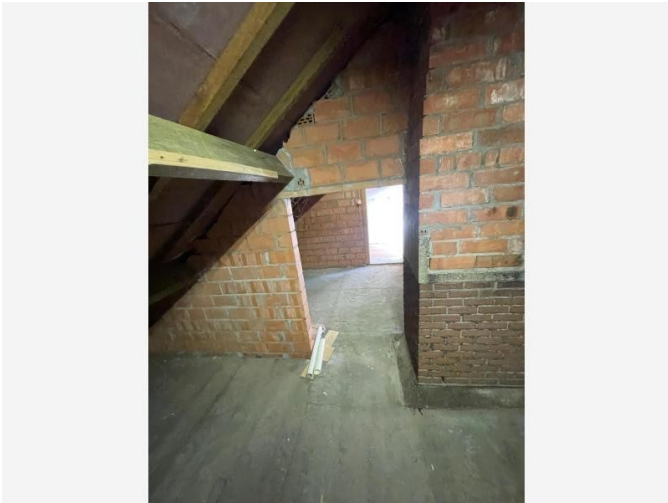
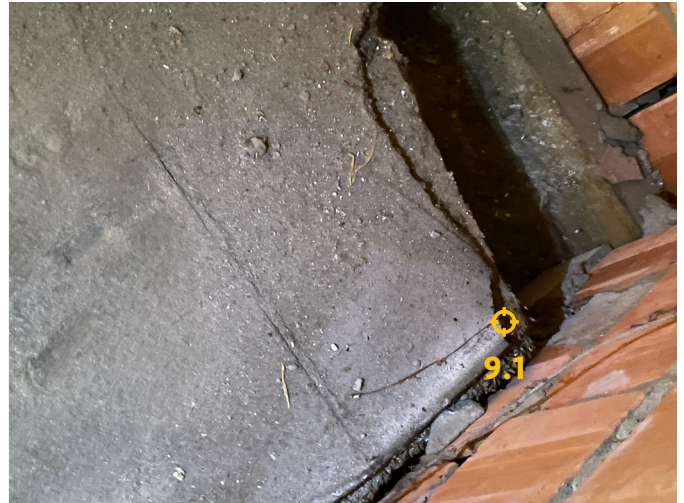
## Fiche 9: roofing

Geen asbest

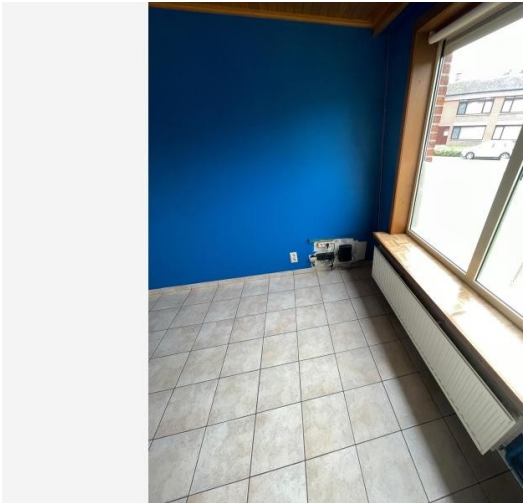
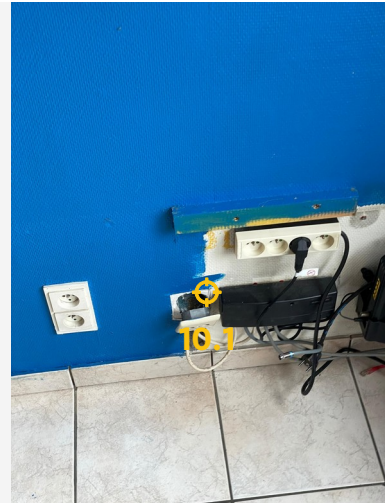
## Fiche 10: pleister wand

Geen asbest

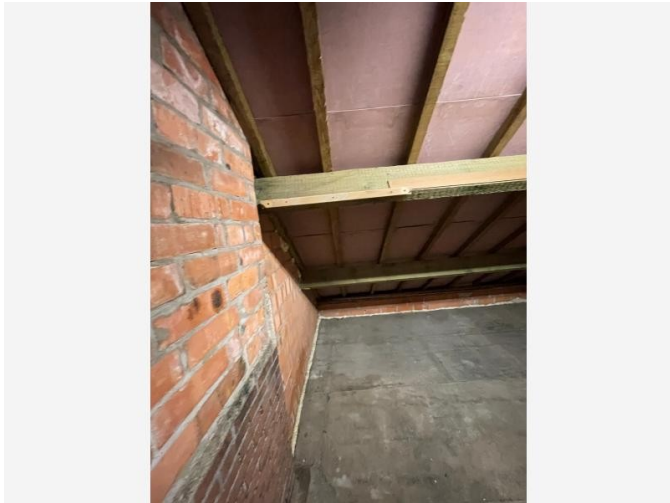
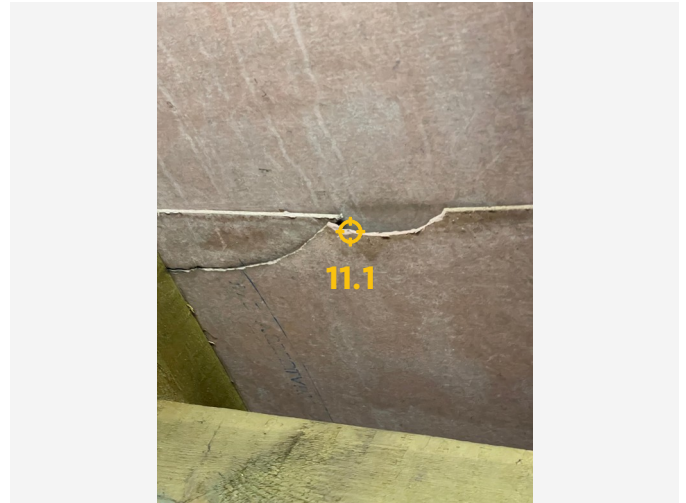
## Fiche 11: onderdakplaten

Geen asbest

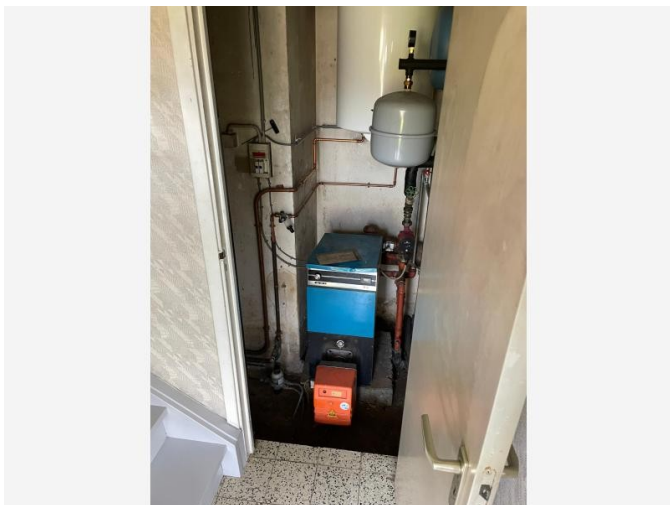
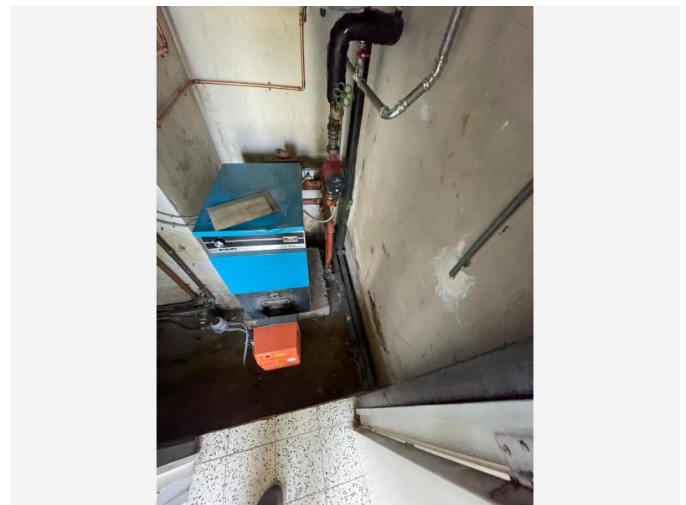
### Fiche 13: stookketel woning

| Beschrijving | Notitie | Terug te vinden op plannen |
|---|---|---|
| Fiche 13: stookketel woning | <p>Aan de stookketel zijn geen waarneembare asbestverdachte materialen vast te stellen.</p> <p>Het is mogelijk dat er zich in de ketel/installatie nog asbestverdachte-/houdende pakkingen/materialen/isolatie bevinden maar deze zijn niet te inventariseren.</p> | Plan 1.3: grondplan gelijkvloers |
