# Asbestinventarisatattest

Pastoriestraat 1A, 1860 Meise

Attestnummer : 20260329-000251.000

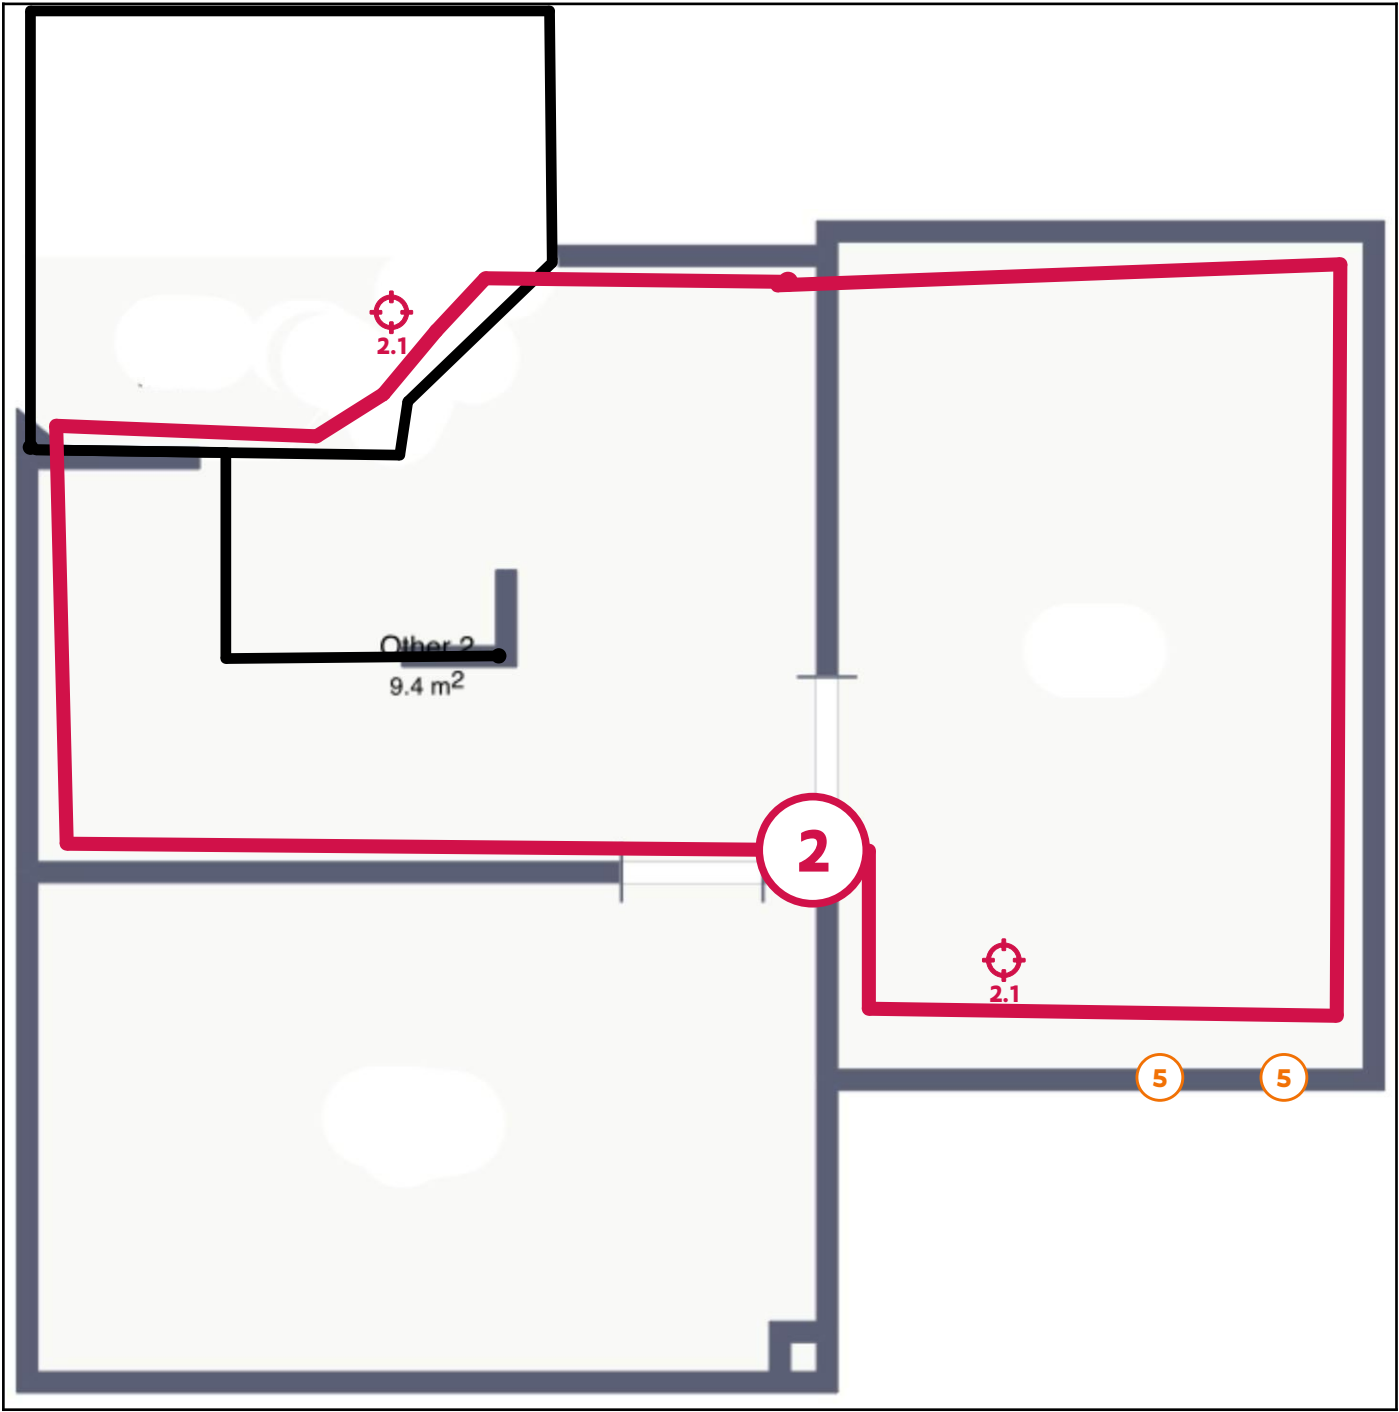
# Plan 1.2: Kelder

| Beschrijving | Type | Actie |
|---|---|---|
| 2. Rechte stukken thermische buisisolatie | Asbestmateriaal | Dringend verwijderen |

| 5. Cementbuizen kelder | Asbestmateriaal | Maatregelen nemen |

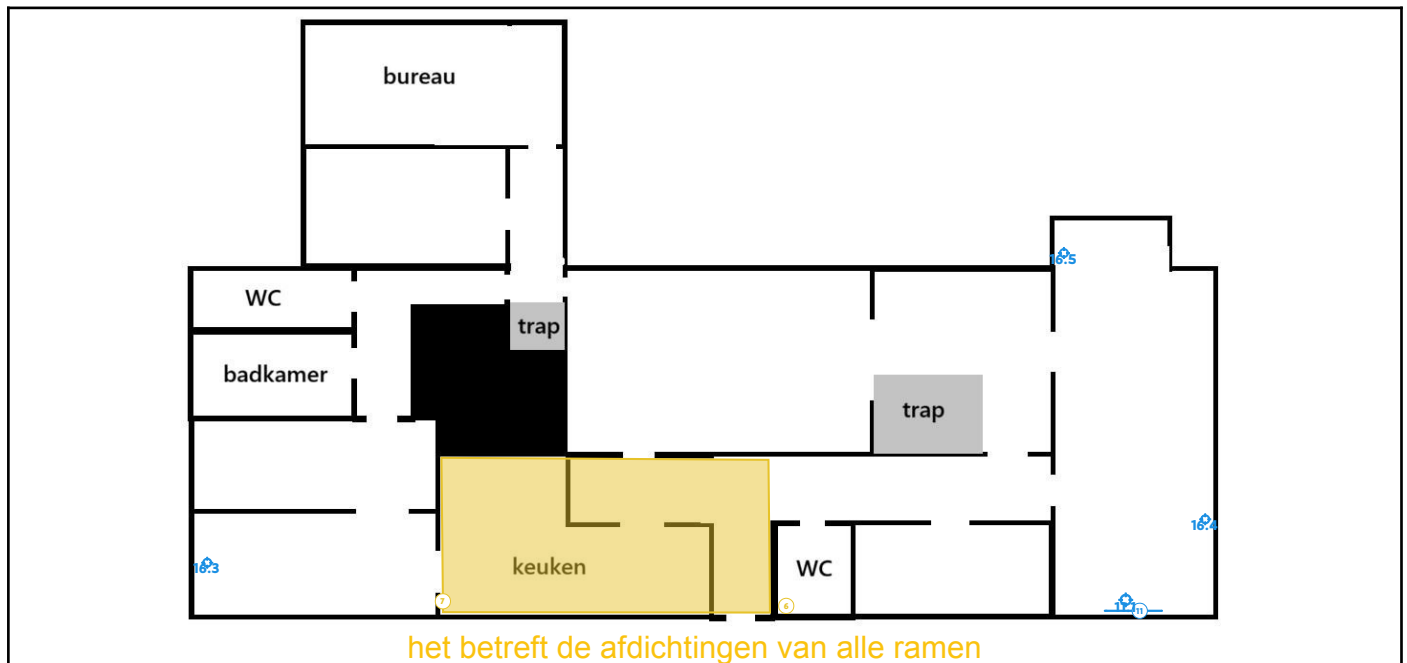
## Plan 1.4: Gelijkvloers

| Beschrijving | Type | Actie |
|---|---|---|
| 6. Glasalplaten wc | Asbestmateriaal | Zorgvuldig beheren |
| 7. Glasal plafondplaten | Asbestmateriaal | Zorgvuldig beheren |

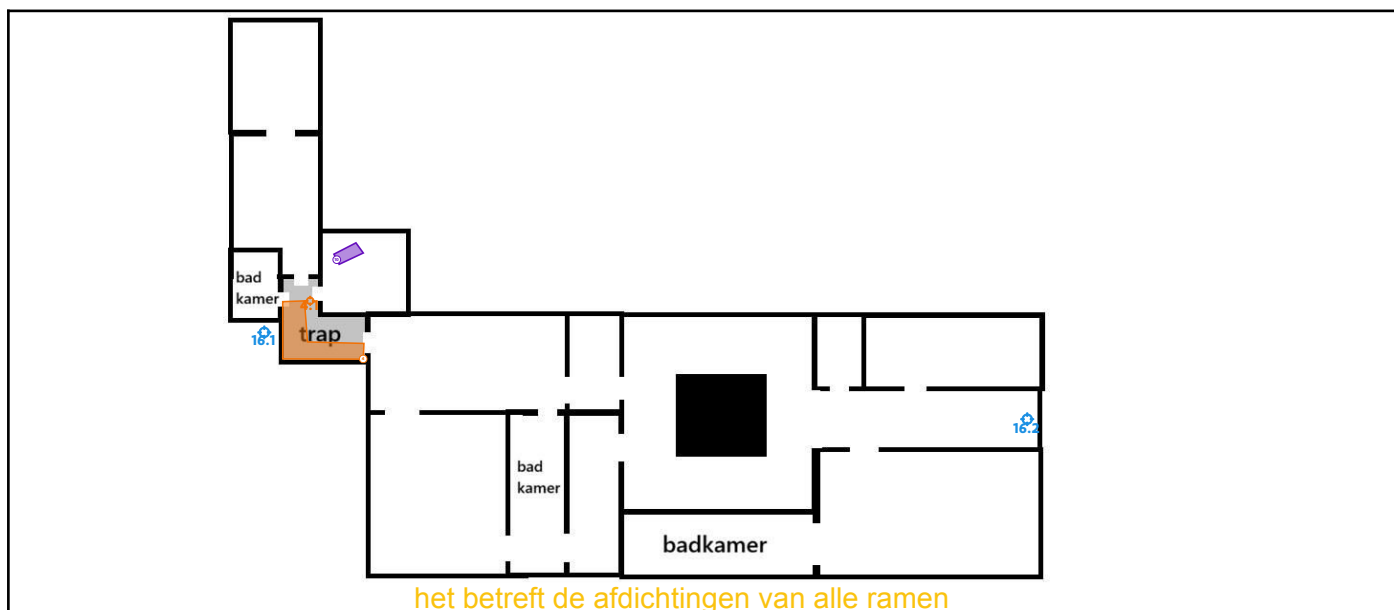
## Plan 1.6: 1ste verdiep

| Beschrijving | Type | Actie |
|---|---|---|
| 4. Vinylvloerbekleding kleine trappenhal 1ste verdiep | Asbestmateriaal | <a href="#">Verwijderen</a> |
| 10. Toren | Beperking | - |

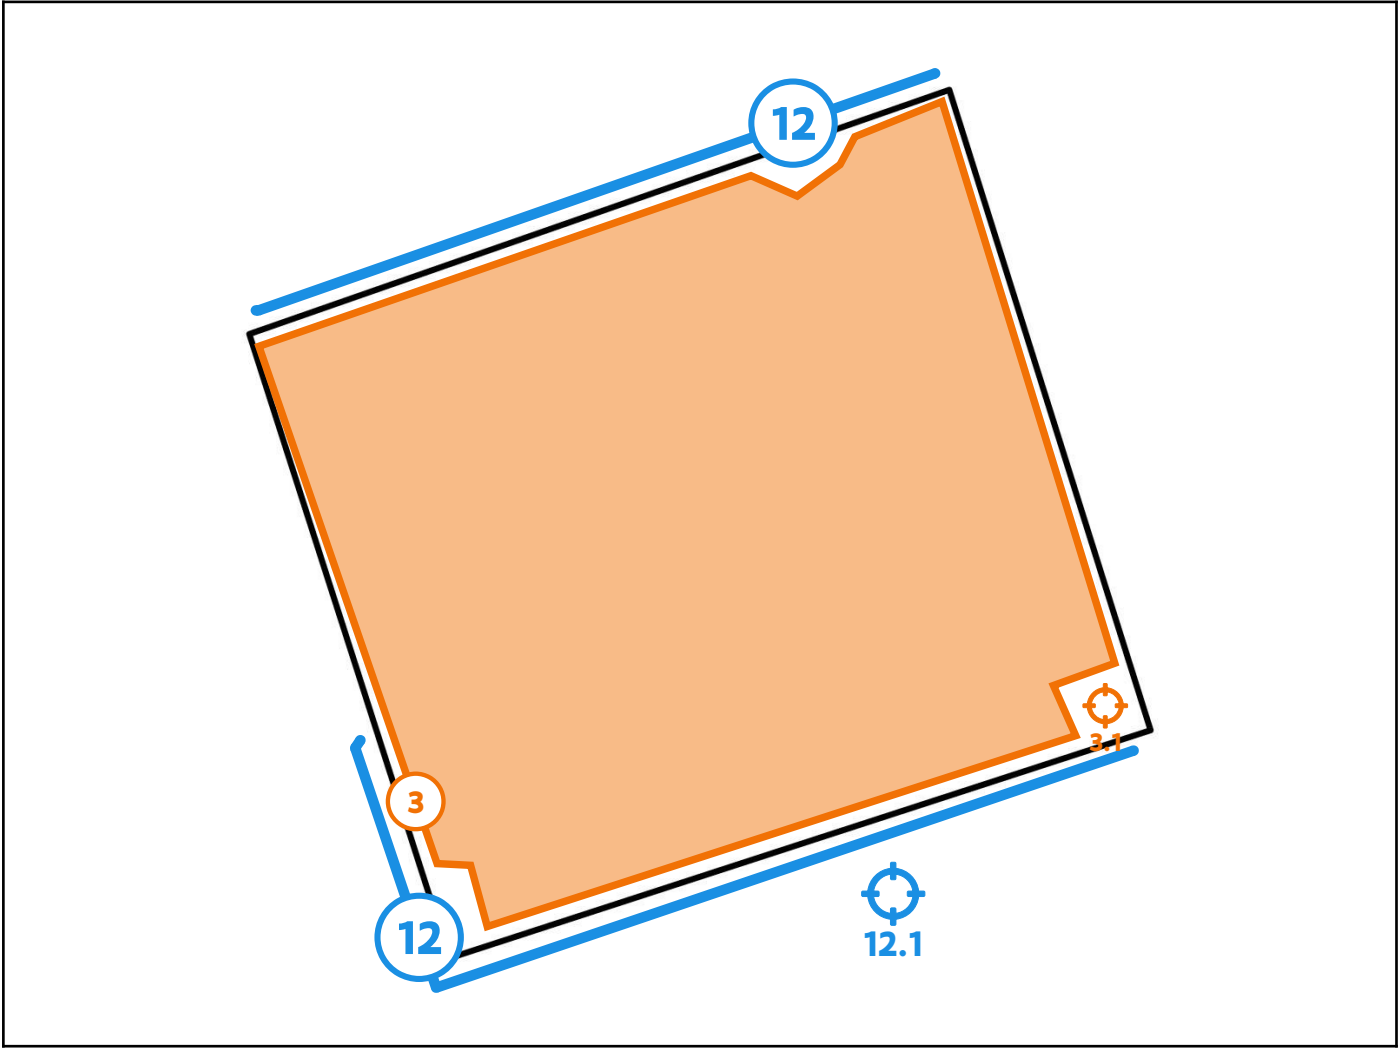
## Plan 2.1: Bovenaanzicht

| Beschrijving | Type | Actie |
|---|---|---|
| 3. Golfplaten dak stenen tuinhuis | Asbestmateriaal | Verwijderen |

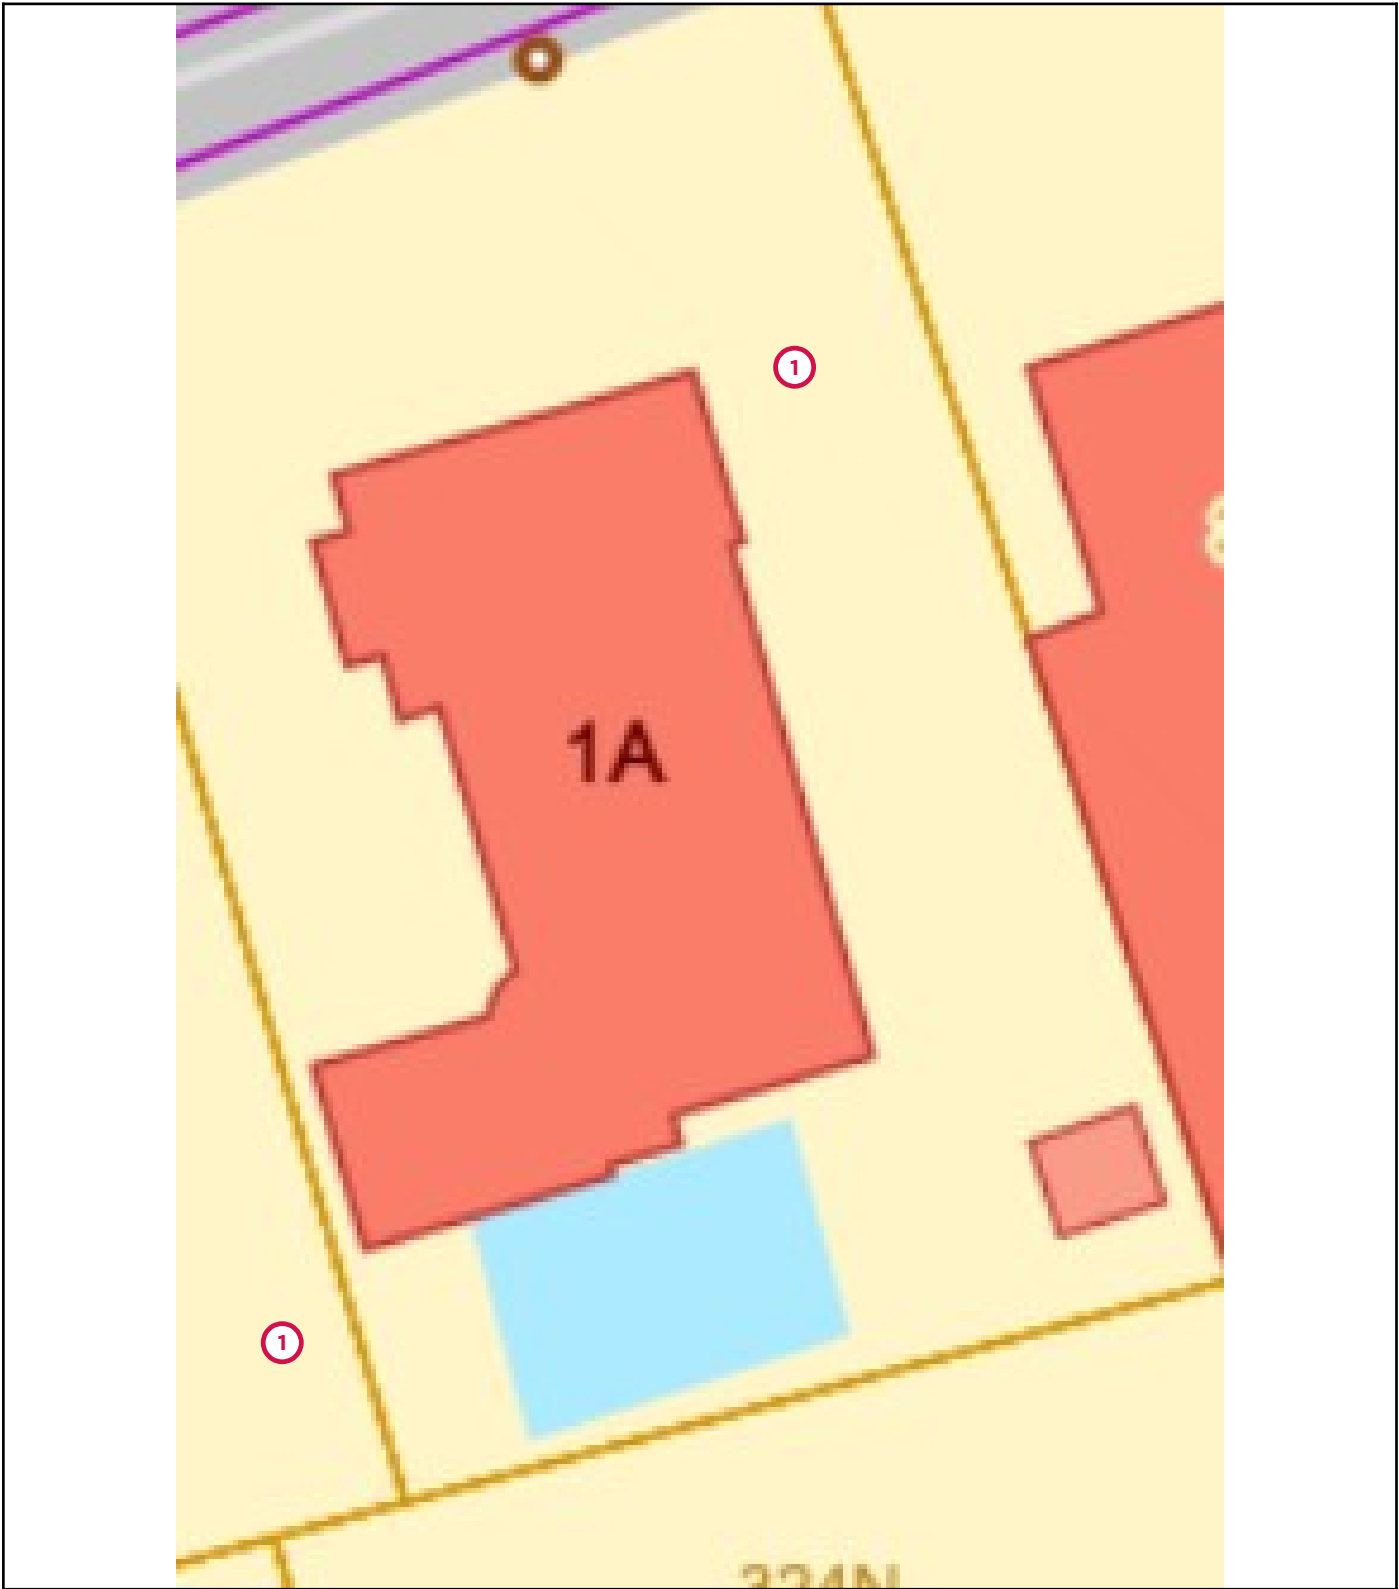
# Plan 4.1: Vaststellingen buiten de constructies

| 1. Bloembakken | Asbestmateriaal | Dringend verwijderen |

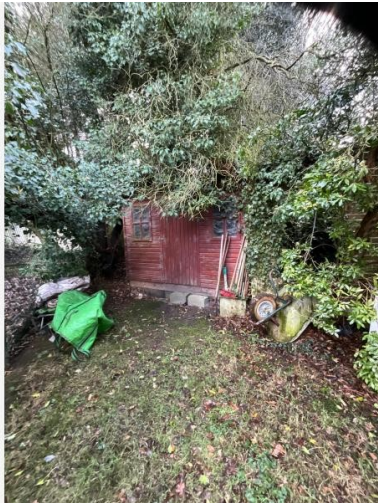
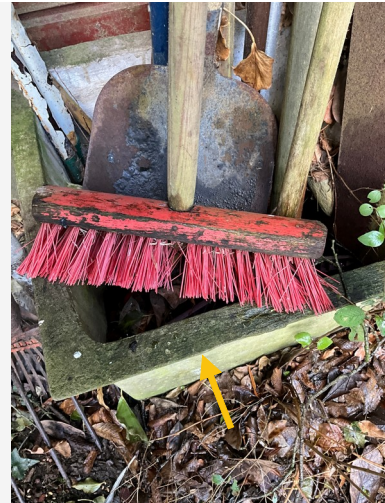
Het asbestmateriaal valt onder de mijlpaal van 2040.

**Dringend verwijderen**

| Beschrijving | Bloembakken |
| Asbestmaterialen | <ul style="list-style-type: none"><li>• Bak, reservoir, kuip, bloembak</li></ul> |
| Totaal gewicht | 20,00 kg |

- Verwijder het asbestafval.
- Voer bijkomende staalname(s) uit.

- Eenvoudige handelingen: mag via doe-het-zelf of door werknemer(s) met opleidingsattest eenvoudige handelingen  
De toepassing mag zelf verwijderd worden onder de voorwaarden terug te vinden op:  
<https://ovam.vlaanderen.be/wie-mag-wat-verwijderen>

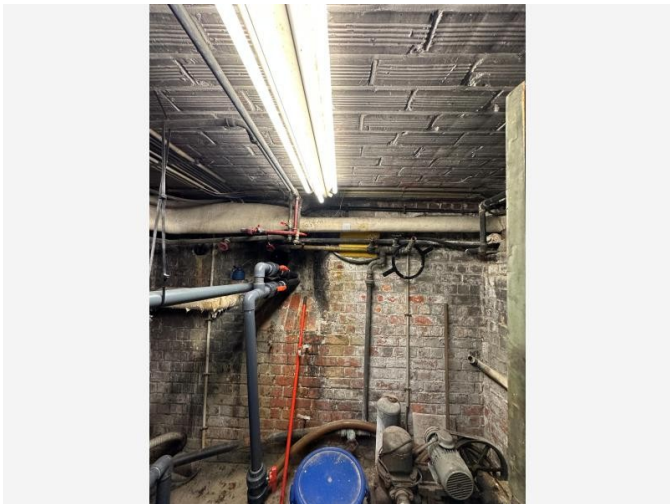
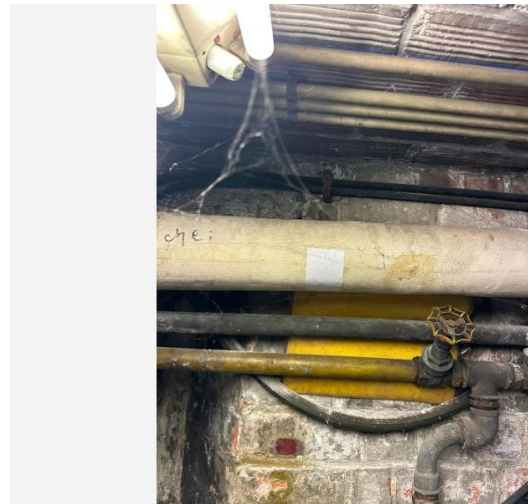
Het asbestmateriaal valt onder de mijlpaal van 2034.

**Dringend verwijderen**

| Eindbeoordeling materiaalrisico | Hoog materiaalrisico en/of hoge kans op vezelvrijgave |

| Gebondenheid | Categorie 2: niet-hechtgebonden met matrix |
| Asbestsoort (vezeltype) | Amfibool aanwezig, uitgezonderd crocidoliet |
| Asbestconcentratie | Hoog ( $\geq 50\%$ ) |
| Toestand van het materiaal | Matig beschadigd, matig verweerd |

| # | Type | Referentie | Resultaat |
|---|---|---|---|
| 2.1 | Mengmonster | TBI-RS | Amosiet |

| Beschrijving | Rechte stukken thermische buisisolatie |

- Sluit de ruimte luchtdicht af en vermijd het betreden van de ruimte.
- Verwijder dit asbestmateriaal zo snel mogelijk. Volg de toestand goed op.
- Voer bijkomende staalname(s) uit.

- Hermetische zone (erkend asbestverwijderaar)  
Verwijderingsvoorschriften volgens Codex over het welzijn op het werk Art. VI.3-61.

| Opmerking | De hoeveelheid is geschat. Het is aangeraden om zowel de bochten, als de rechte stukken nogmaals te bemonsteren, per ruimte of apart deel wanneer wordt overgegaan tot verwijdering. |

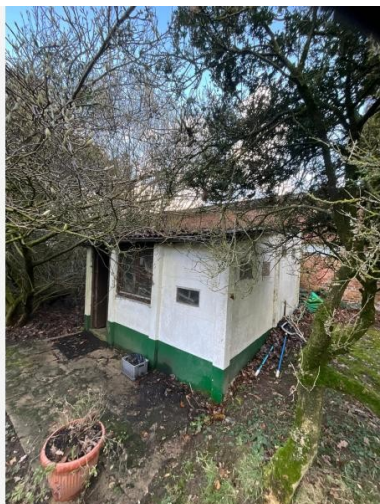
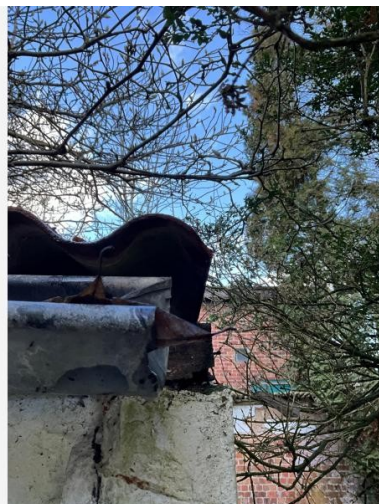
Het asbestmateriaal valt onder de mijlpaal van 2034.

Verwijderen

| Eindbeoordeling materiaalrisico | Verhoogd materiaalrisico en/of verhoogde kans op vezelvrijgave |

| Asbestsoort (vezeltype) | Crocidoliet aanwezig |
| Toestand van het materiaal | Matig beschadigd, matig verweerd |

| # | Type | Referentie | Resultaat |
|---|---|---|---|
| 3.1 | Puntmonster | GP-tuin | Chrysotiel, Crocidoliet |

| Beschrijving | Golfplaten dak stenen tuinhuis |

- Zorg voor een veilig beheer. Vermijd het beschadigen van het asbestmateriaal. Controleer de toestand jaarlijks op wijzigingen.
- Hemelwater dat afspoelt van asbestcement daken of gevels kan asbestdeeltjes bevatten. Gebruik het enkel voor gesloten circuits (bv. spoelen toiletten). Reinig na het vervangen van het dak of de gevel de dakgoten en regenwaterput of -ton om asbesthoudend sediment of slib te verwijderen

- Eenvoudige handelingen: mag via doe-het-zelf of door werknemer(s) met opleidingsattest eenvoudige handelingen  
De toepassing mag zelf verwijderd worden onder de voorwaarden terug te vinden op:  
<https://ovam.vlaanderen.be/wie-mag-wat-verwijderen>

- Eenvoudige handelingen: enkel door erkend asbestverwijderaar  
Verwijderingsvoorschriften volgens Codex over het welzijn op het werk Art. VI.3-54.

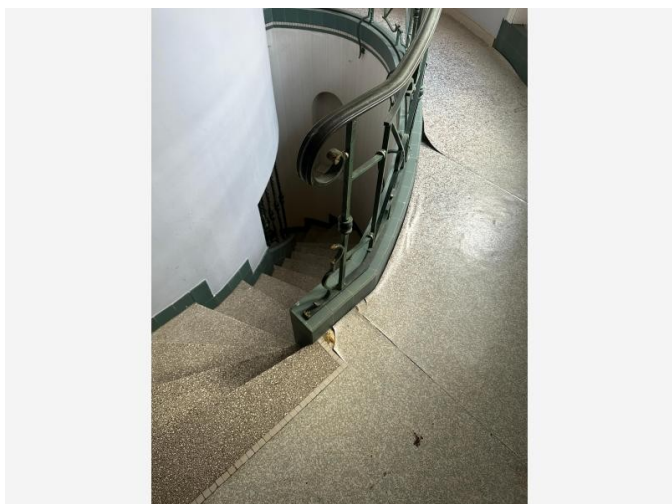
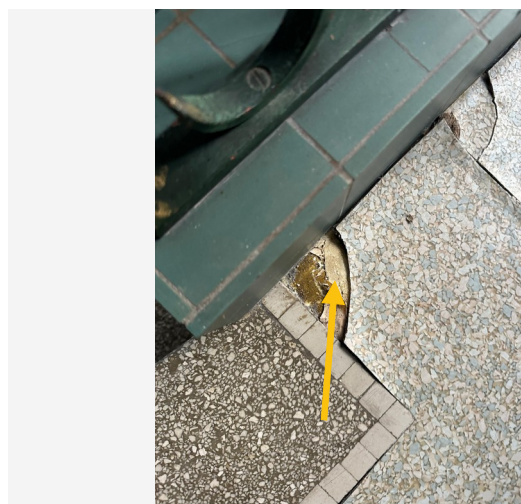
## Fiche 4: Vinylvloerbekleding kleine trappenhal 1ste verdiep

Asbestmateriaal

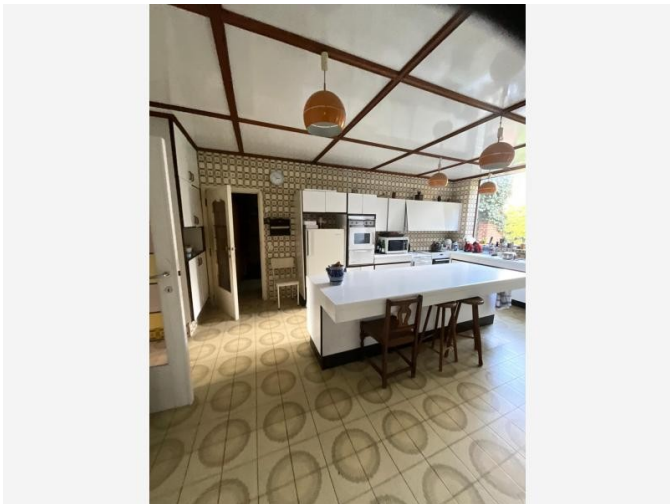
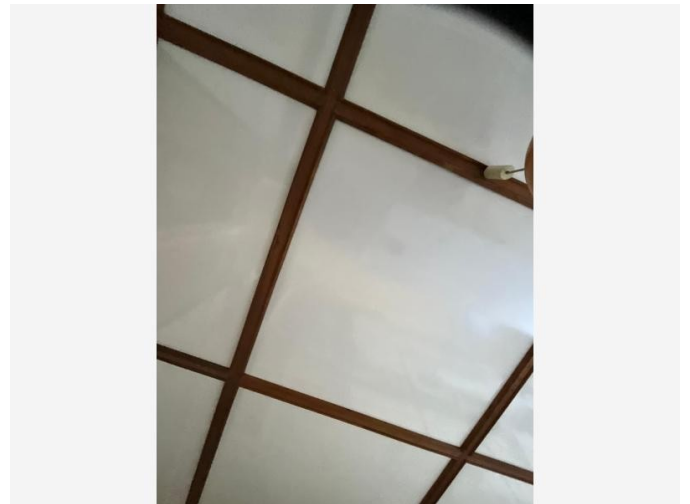
| Opmerking | Het betreft alle platen van het type zie foto. De hoeveelheid is geschat. |
