# Asbestinventarisat attest

Belgiëlei 141/701, 2018 Antwerpen

Attestnummer : 20250520-000567.001

Uitgegeven op : 20.05.2025

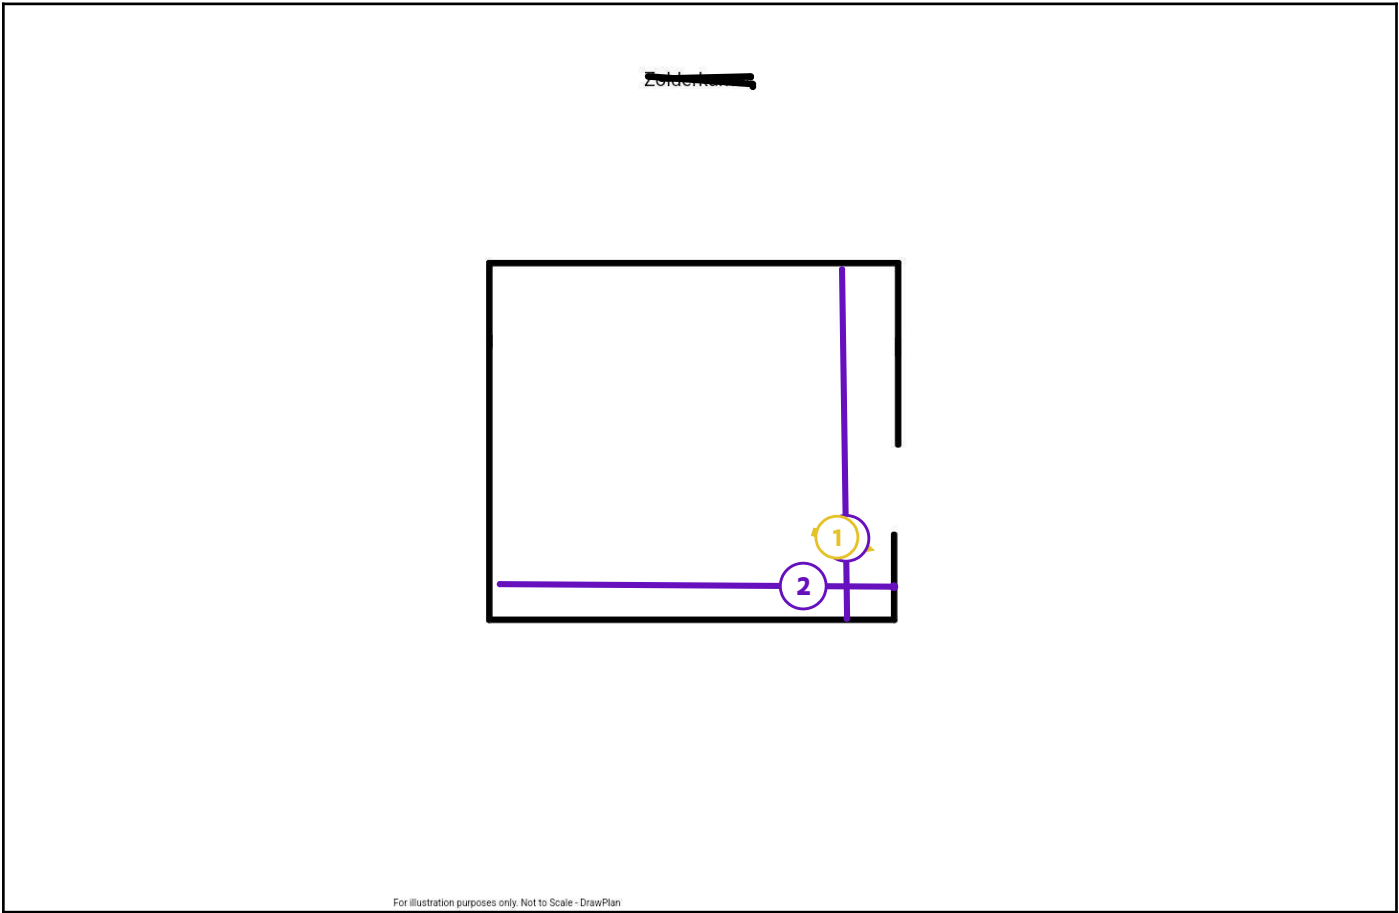
# Plan 1.3: Kelderberging

| Beschrijving | Type | Actie |
|---|---|---|
| 1. Bakeliet schakelaar in kelder | Asbestmateriaal | Zorgvuldig beheren |
| 2. Leidingisolatie kelder | Advies | - |

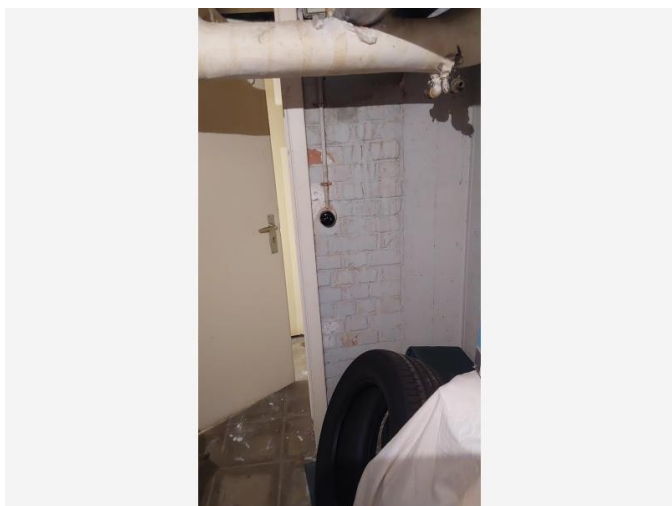
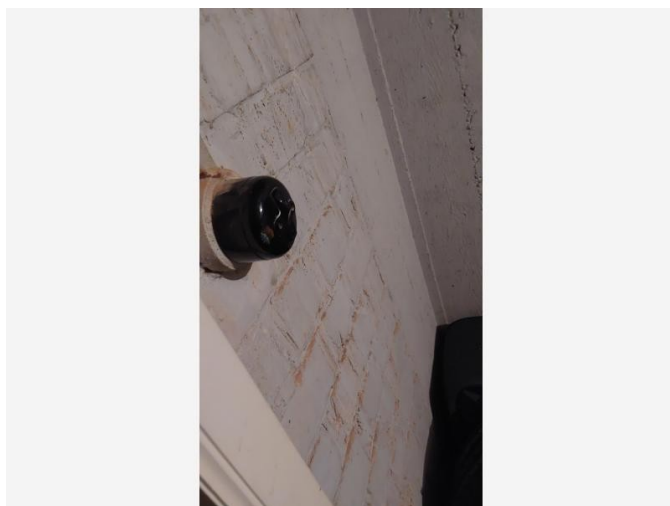
| Fiche 1: Bakeliet schakelaar in kelder..... | 13 |

Overzichtsfoto

Detailfoto

Het asbestmateriaal valt onder de mijlpaal van 2040.

| Eindbeoordeling materiaalrisico | Laag materiaalrisico en/of verlaagde kans op vezelvrijgave |

| Asbestsoort (vezeltype) | Crocidoliet aanwezig |
| Toestand van het materiaal | Onbeschadigd, niet verweerd |

| Beschrijving | Bakeliet schakelaar in kelder |
| Identificatiemethode | Vaststelling zonder monstername<br><br>Motivatie: Op vraag van de eigenaar-opdrachtgever werd geen monstername uitgevoerd |

- Zorg voor een veilig beheer. Vermijd het beschadigen van het asbestmateriaal. Controleer de toestand jaarlijks op wijzigingen.

- Eenvoudige handelingen: mag via doe-het-zelf of door werknemer(s) met opleidingsattest eenvoudige handelingen veilig asbesthoudend materiaal laten verwijderen.

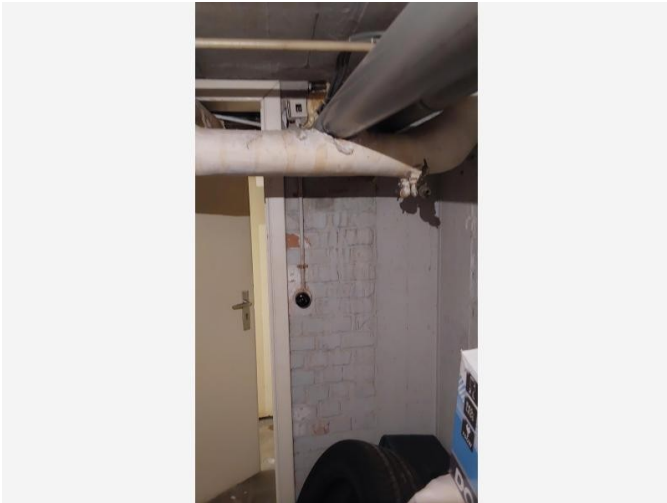
| Fiche 2: Leidingisolatie kelder..... | 17 |

Leidingisolatie loopt door de hele kelder en door de bergingen heen.  
Behoort tot de gemeenschappelijke delen van het gebouw.

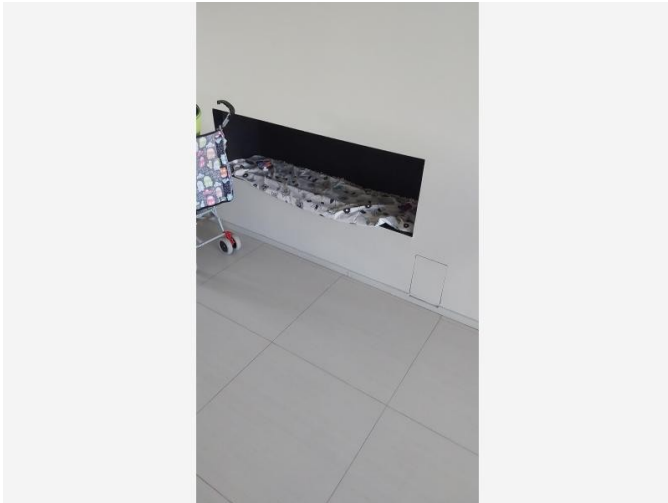
| Fiche 3: Open haard..... | 18 |

Niet inspecteerbaar, enkel na het openbreken.

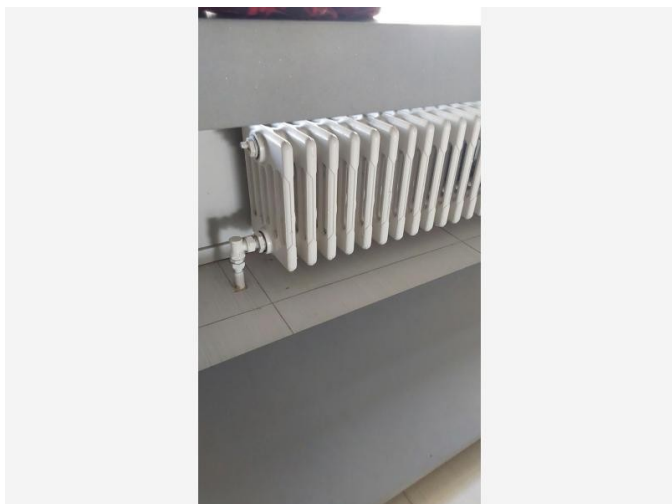
| Fiche 5: Radiators..... | 20 |

Oude radiators kunnen asbesthoudende pakkingen bevatten.

Alle radiators zijn oud.

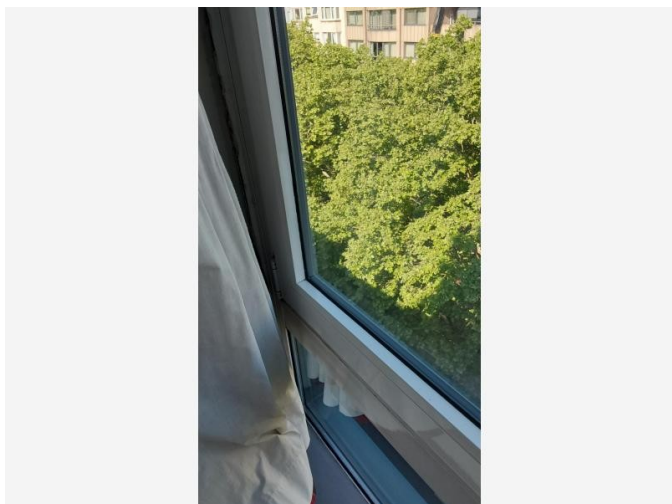
| Fiche 6: ramen..... | 21 |

Onlangs vernieuwd.

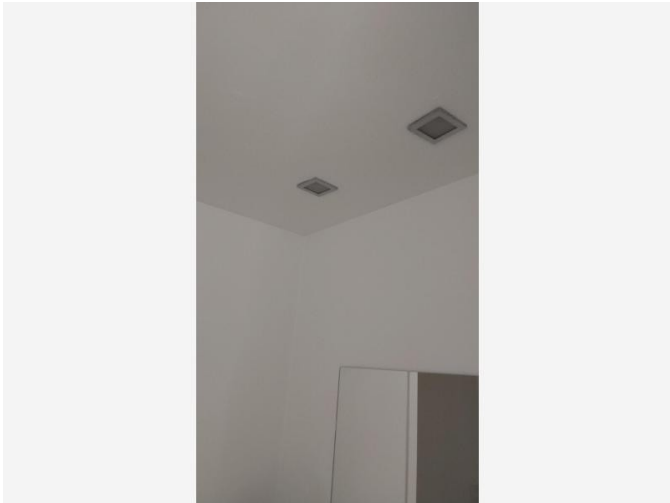
| Fiche 7: gyproc plafonds..... | 22 |

Alle badkamers verlaagd plafonds.

Niet inspecteerbaar, enkel na het openbreken.

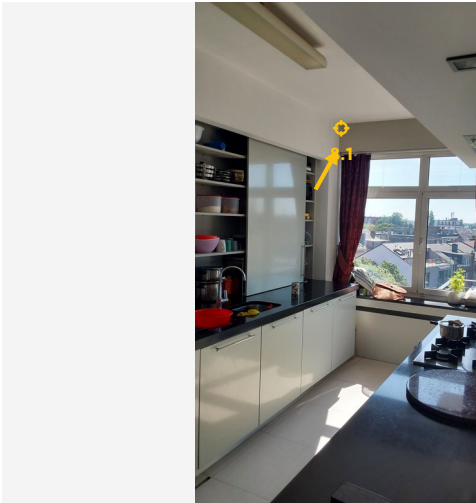
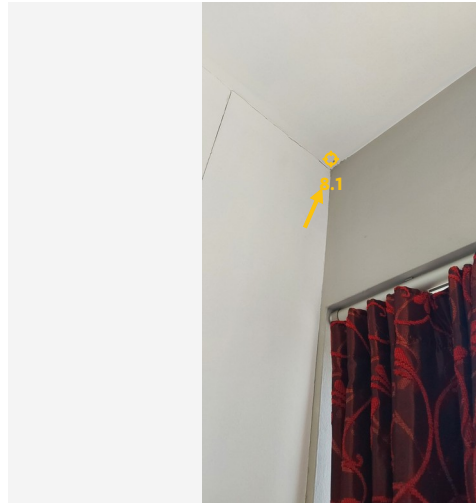
## Fiche 8: Pleisterwerk plafond

Geen asbest

| # | Type | Referentie | Resultaat |
|---|---|---|---|
| 8.1 | Mengmonster | MM02 | Geen asbest |

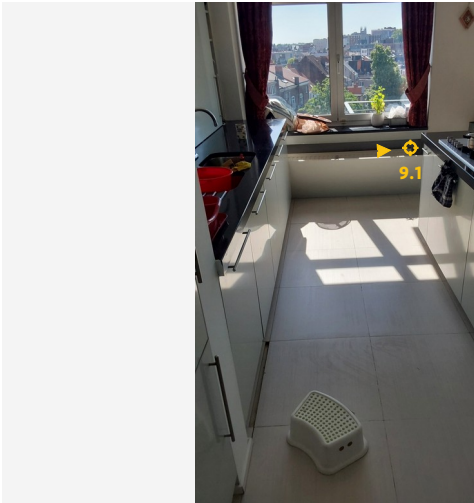
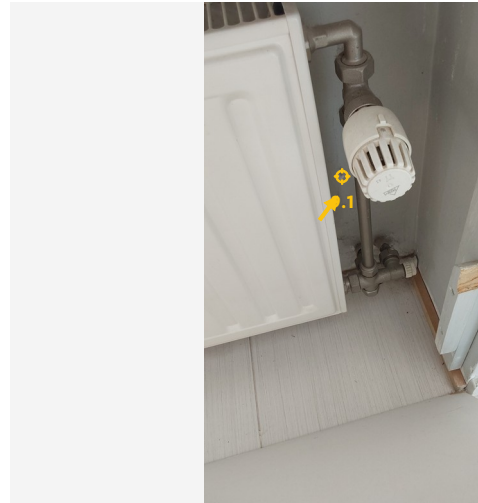
## Fiche 9: pleisterwerk muur

Geen asbest

| # | Type | Referentie | Resultaat |
|---|---|---|---|
| 9.1 | Mengmonster | MM01 | Geen asbest |

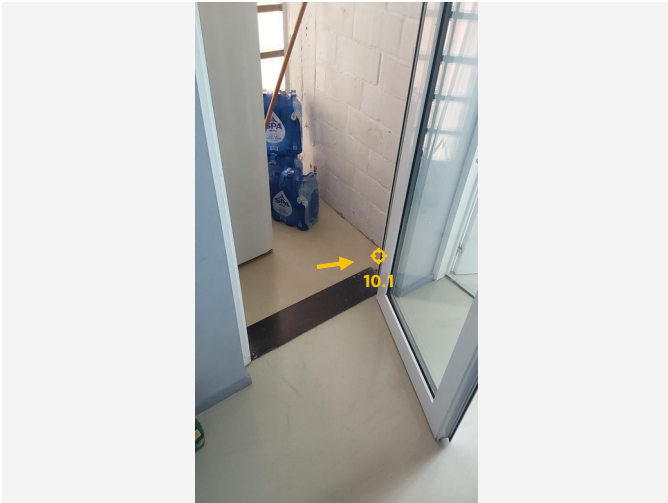
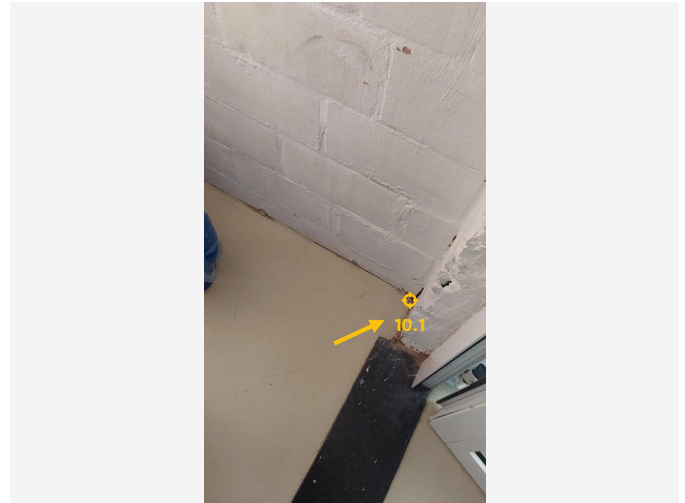
## Fiche 10: dikke smeerlaag verf

Geen asbest

| # | Type | Referentie | Resultaat |
|---|---|---|---|
| 10.1 | Puntmonster | MM03 | Geen asbest |
