# Asbestinventarisatetest

Gijsbrecht van Deurnelaan 49/202, 2100 Antwerpen

Attestnummer : 20251203-000094.000

Uitgegeven op : 03.12.2025

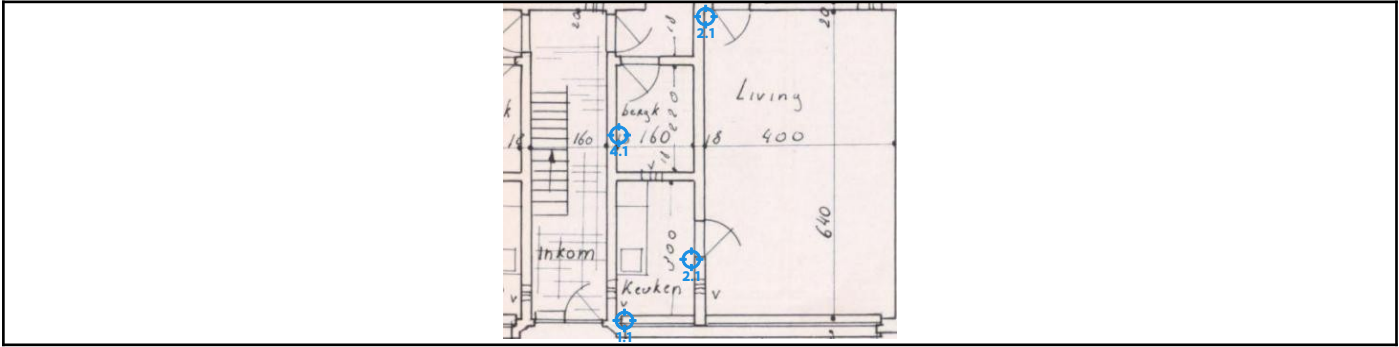
# Plan 1.1: Appartement

| Beschrijving | Type | Actie |
|---|---|---|
| 1. Afdichtingsmateriaal | Geen asbest | - |
| 2. Pleisterwerk | Geen asbest | - |
| 4. Behang | Geen asbest | - |

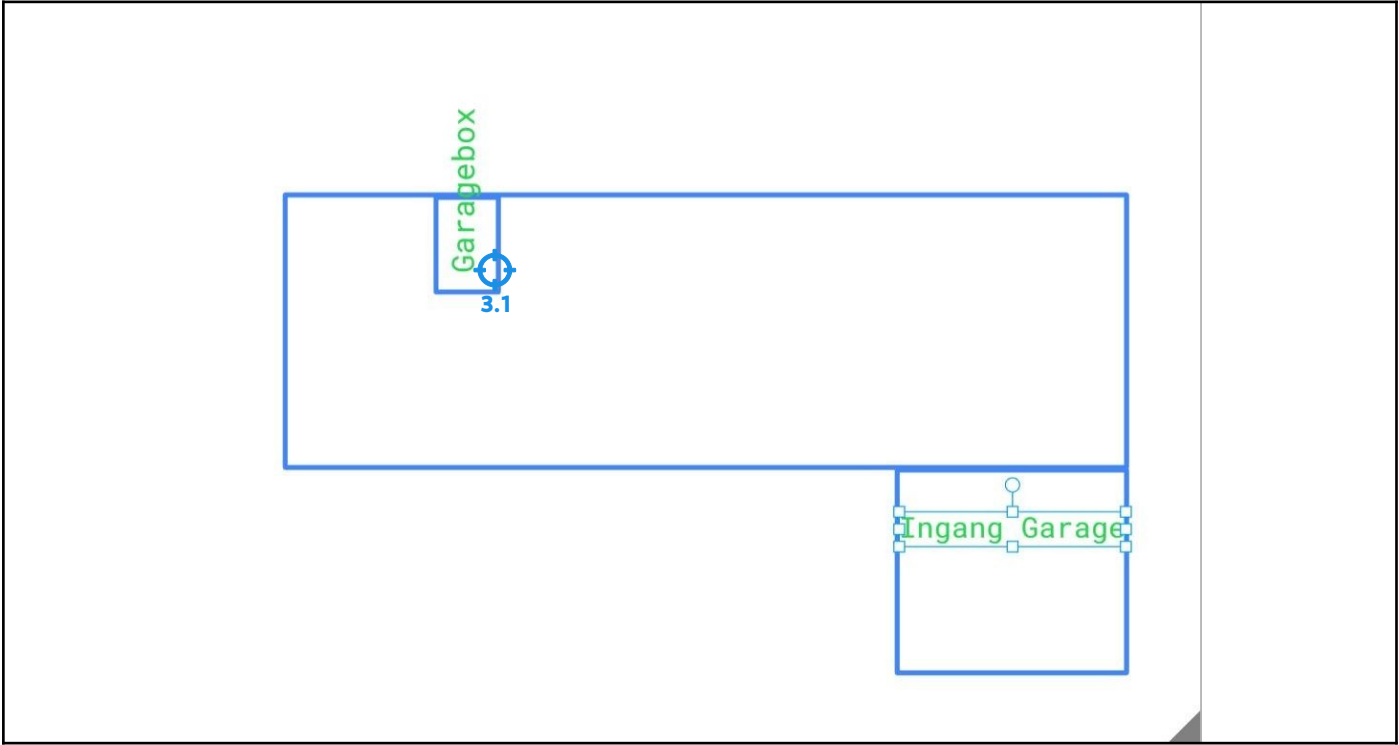
# Plan 1.3: Garagebox

| Beschrijving | Type | Actie |
|---|---|---|
| 3. Crepi | Geen asbest | - |

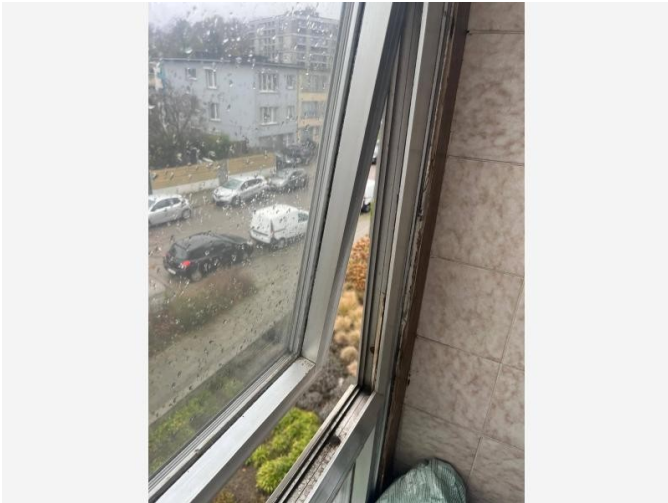
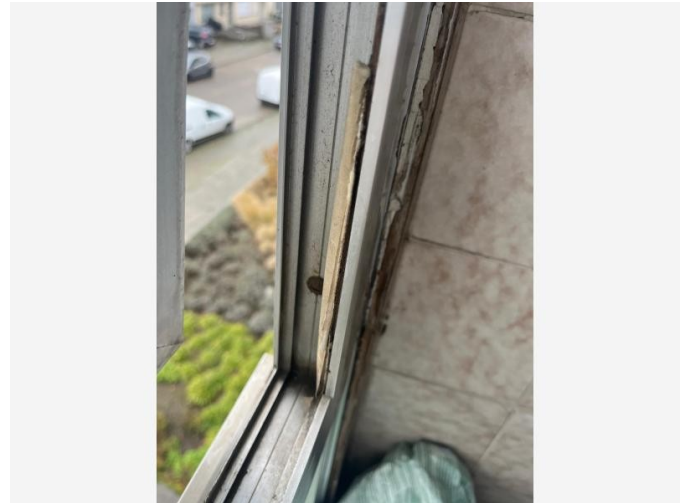
Geen asbest

| # | Type | Referentie | Resultaat |
|---|---|---|---|
| 1.1 | Puntmonster | RM3 | Geen asbest |

| Opmerking | <p>De raamkaders zijn uitgevoerd in kunststof. Langs de binnenzijde is een zwart kader aanwezig, maar dit betreft géén asbestverdacht materiaal.</p> <p>Bij inspectie werd een papier-achtig afdichtingsmateriaal aangetroffen tussen het kader en het vaste metselwerk.</p> |

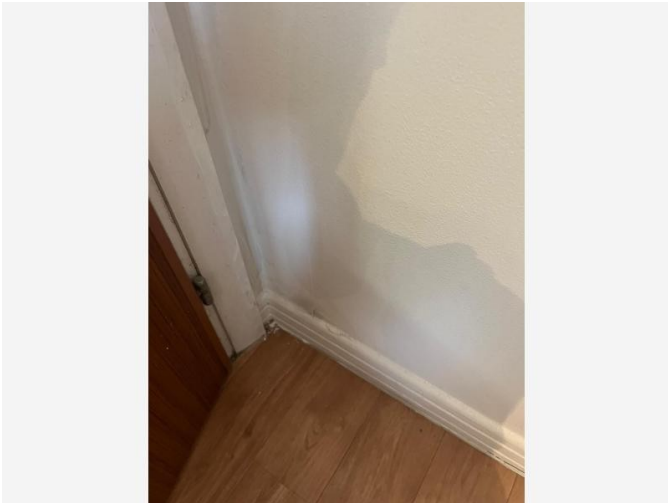
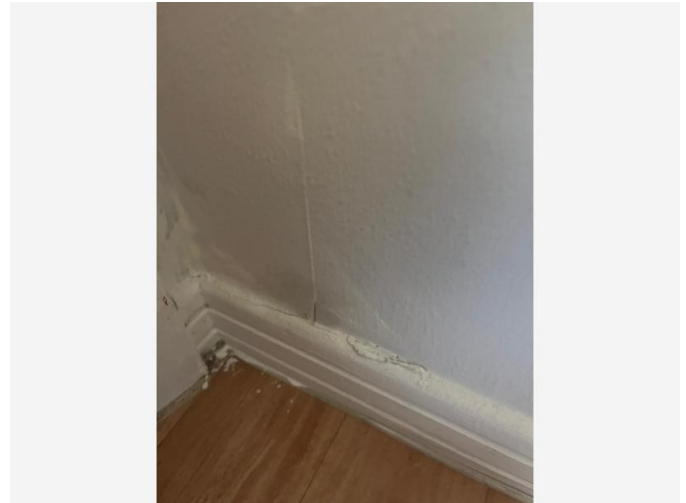
## Fiche 2: Pleisterwerk

Geen asbest

| # | Type | Referentie | Resultaat |
|---|---|---|---|
| 2.1 | Mengmonster | PL-01 | Geen asbest |

| Opmerking | Bergkamer bevat behang an geen pleisterwerk. De rest van de appartement is bepleisterd, pleisterwerk werd recent aangebracht maar er is geen factuurbewijs en daarom bemonsterd. |

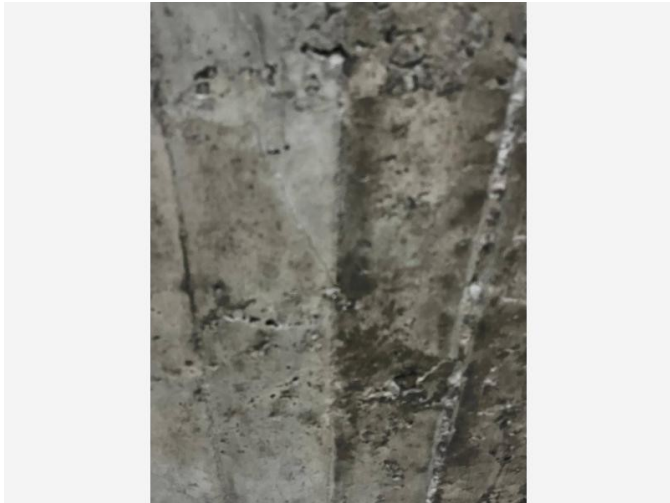
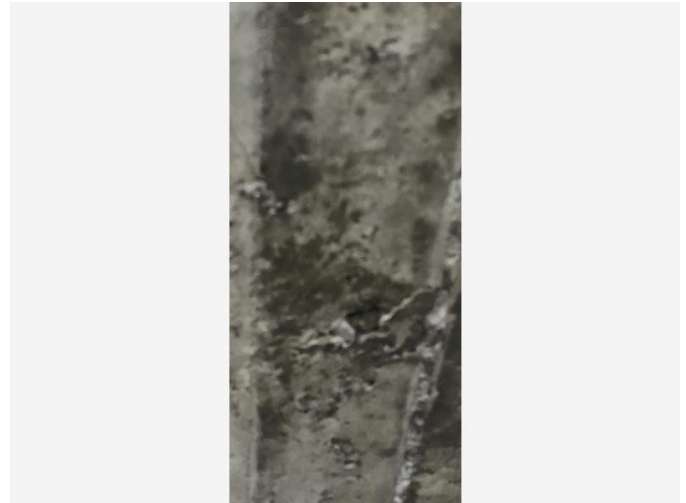
## Fiche 3: Crepi

Geen asbest

| # | Type | Referentie | Resultaat |
|---|---|---|---|
| 3.1 | Kleefmonster | GB75 | Geen asbest |

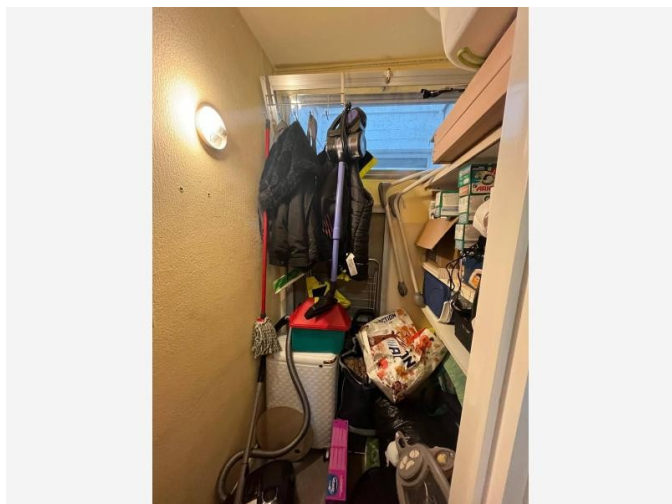
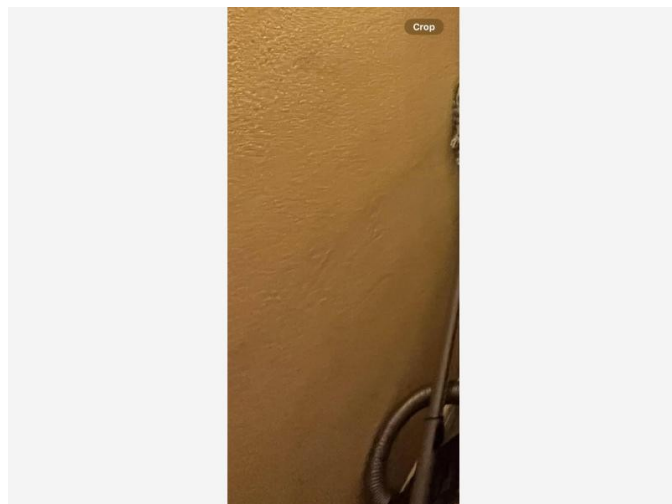
## Fiche 4: Behang

Geen asbest

| # | Type | Referentie | Resultaat |
|---|---|---|---|
| 4.1 | Puntmonster | W02 | Geen asbest |

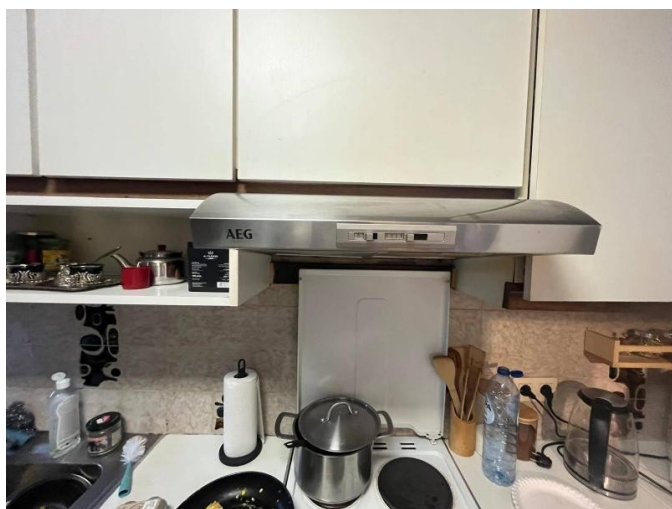
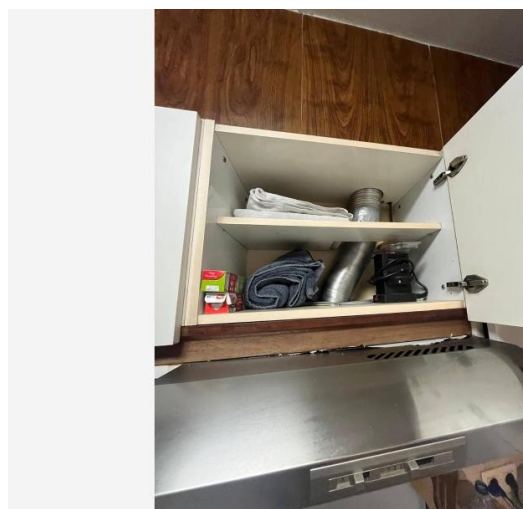
### Fiche 5: Rookgaskanalen

| Beschrijving | Notitie | Terug te vinden op plannen |
|---|---|---|
| Fiche 5: Rookgaskanalen | Het is een bijna nieuwe model en de afvoerbuizen zijn ook heel recent. Huurder zei dat hij hetzelfde heeft verandered. Zie Foto`s. | - |
