# Asbestinventarisatetest

Kerkeveldlaan 35, 2100 Antwerpen  
Gemeenschappelijke delen

Attestnummer : 20241025-000068.001

**Asbestveilig** (maar niet asbestvrij)

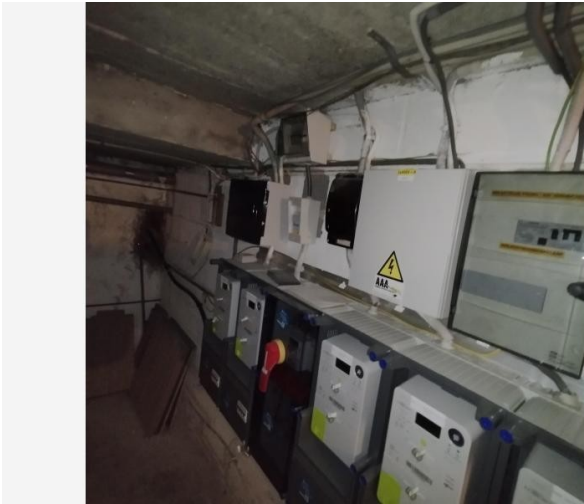
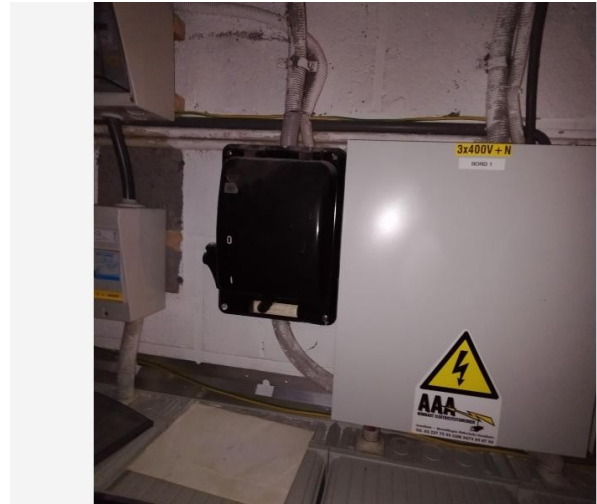
| Fiche 1: Bakeliet..... | 16 |

Het asbestmateriaal valt onder de mijlpaal van 2040.

| Eindbeoordeling materiaalarisico | Laag materiaalarisico en/of verlaagde kans op vezelvrijgave |

| Asbestsoort (vezeltype) | Crocidoliet aanwezig |
| Toestand van het materiaal | Onbeschadigd, niet verweerd |

| Beschrijving | Bakeliet |
| Opmerking | <p>Het is moeilijk te bepalen of de bakeliettoepassingen in de woning ook effectief asbesthoudend zijn (het kan ook gaan om de asbestvrije variant).</p> <p>-Er werd geen monster genomen o.w.v. beschadiging aan een elektrisch gerelateerde toepassing, extra controle bij verwijdering van het verdacht materiaal. Vermoedelijk zullen de toepassingen verwijderd worden bij aanpassing van het elektriciteitsnetwerk.</p> |

- Zorg voor een veilig beheer. Vermijd het beschadigen van het asbestmateriaal. Controleer de toestand jaarlijks op wijzigingen.

- Eenvoudige handelingen: mag via doe-het-zelf of door werknemer(s) met opleidingsattest eenvoudige handelingen  
Schakelaars, stopcontacten en andere gelijkaardige toepassingen kunnen eenvoudig losgeschroefd worden --> EH doe-het-zelf. Afgesloten of verzegelde kast --> EH opgeleid techniker personeel 8u basisopleiding asbest.

Tellerkast : De toepassing dient verwijderd te worden door de netbeheerder, vermoedelijk word dit uitgevoerd wanneer de oude meterkast vervangen word voor een digitale.

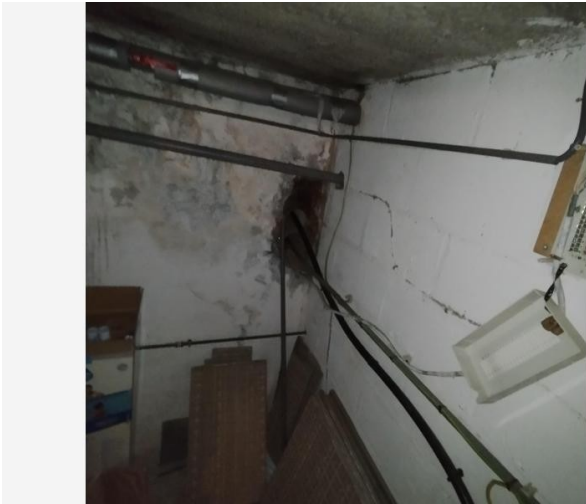
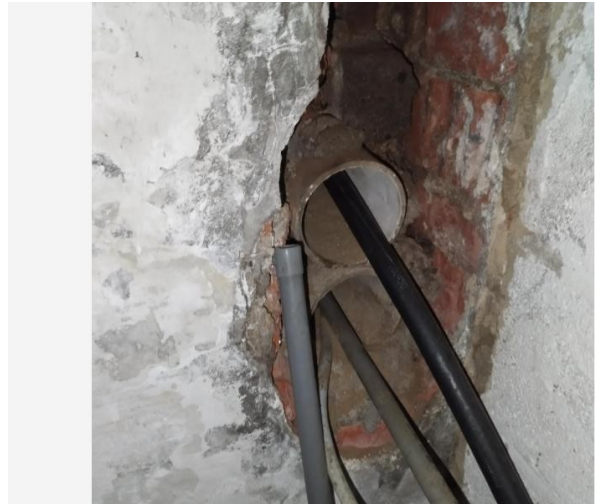
| Fiche 2: doovoeren..... | 19 |

Het asbestmateriaal valt onder de mijlpaal van 2040.

| Eindbeoordeling materiaalisico | Laag materiaalisico en/of verlaagde kans op vezelvrijgave |

| Asbestsoort (vezeltype) | Crocidoliet aanwezig |
| Toestand van het materiaal | Licht beschadigd, licht verweerd. Intact calciumsilicaatmateriaal of categorie III 'gebondenheid' |

| Beschrijving | doovoeren |
| Opmerking | <p>2 doorvoeren in kelder nr 39.</p> <p>De vermelde oppervlaktes, diktes, gewichten en volumes betreffen een beredeneerde schatting. Er worden geen rechten verleend aan deze oppervlaktes/diktes/volumes.</p> |

- Zorg voor een veilig beheer. Vermijd het beschadigen van het asbestmateriaal. Controleer de toestand jaarlijks op wijzigingen.

- Eenvoudige handelingen: mag via doe-het-zelf of door werknemer(s) met opleidingsattest eenvoudige handelingen  
De buis kan voorzichtig losgebeiteld worden , extra bevochtigen om stof te voorkomen + dragen van de nodige beschermingsmiddelen (mondmasker ffp3, handschoenen,tyvec ) Bij de gemeente/containerpark afsluitzakken halen om dubbel in te pakken en af te voeren naar het containerpark als hechtgebonden asbestafval.

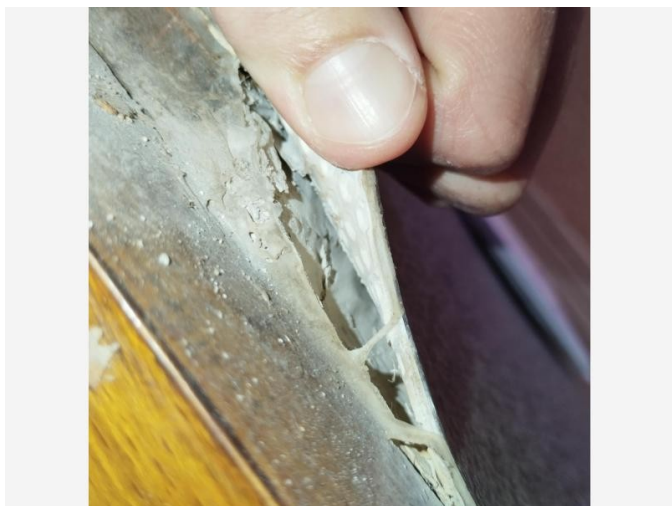
| Fiche 3: Vloerzeilen..... | 23 |

De vloerzeilen werden onderzocht en zijn niet asbest veracht. soepel en geen verdachte lijmen.

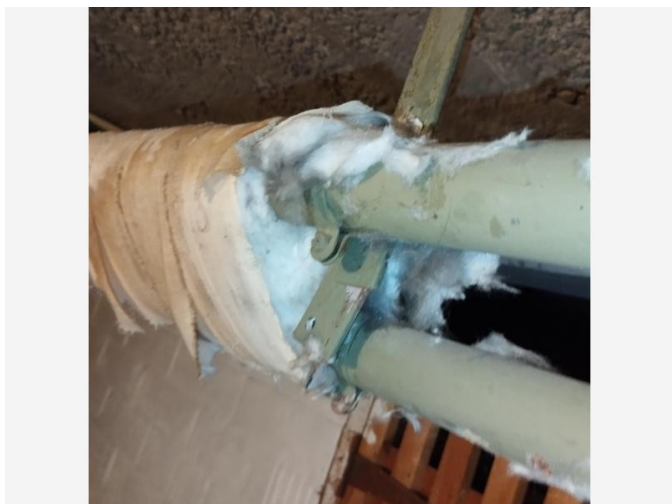
| Fiche 4: Buisisolatie..... | 24 |

De thermische isolatie bestaat uit textiel (doek), en glaswol

Er is geen pleisterlaag aanwezig, de isolatie is hierdoor niet verdacht

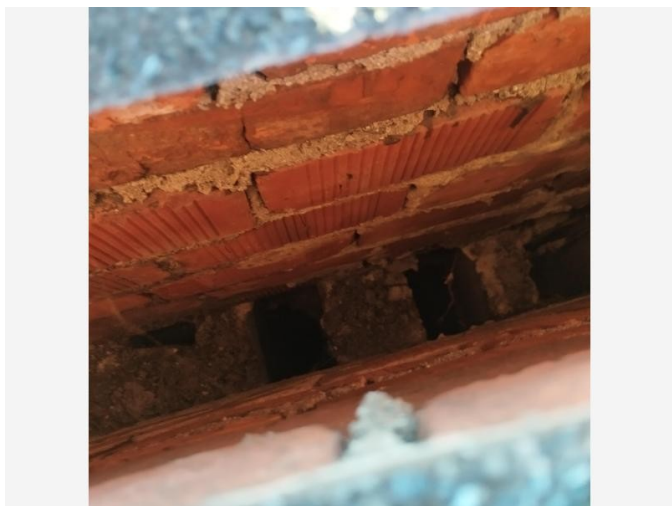
| Fiche 5: schouwen..... | 25 |

De schouwen werden onderzocht. Geen verdachte toepassingen aangetroffen.

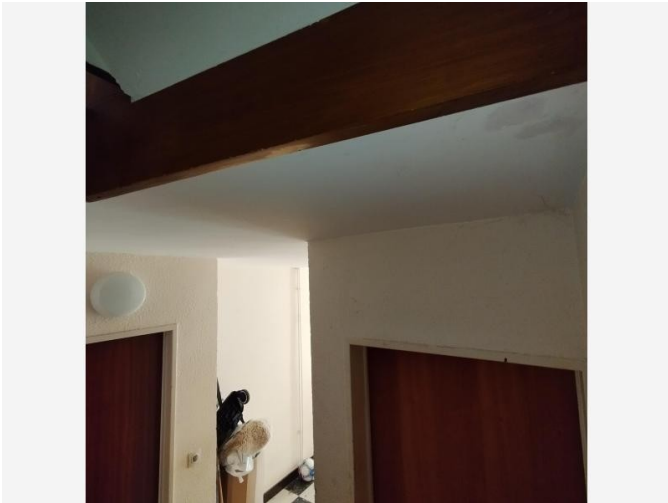
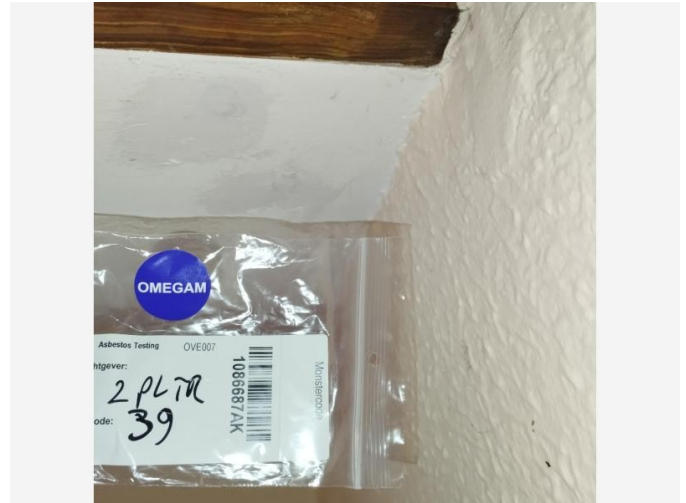
## Fiche 6: Pleisterwerken traphal 39

Geen asbest

| # | Type | Referentie | Resultaat |
|---|---|---|---|
| 6.1 | Mengmonster | Pl tr 39 | Geen asbest |

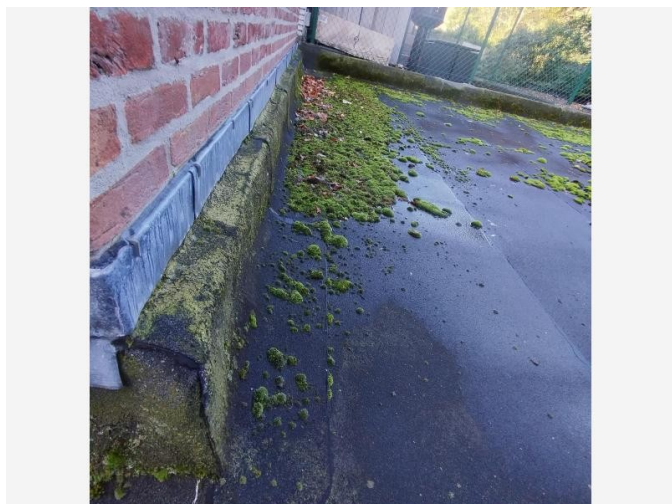
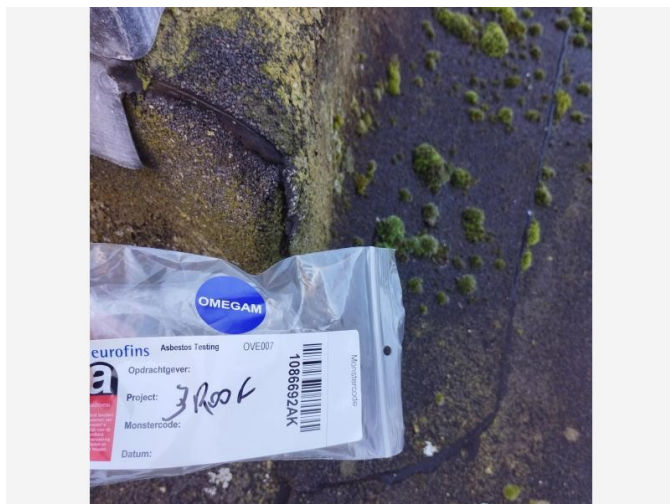
## Fiche 7: Roofing garages

Geen asbest

| # | Type | Referentie | Resultaat |
|---|---|---|---|
| 7.1 | Puntmonster | Roofing garages | Geen asbest |

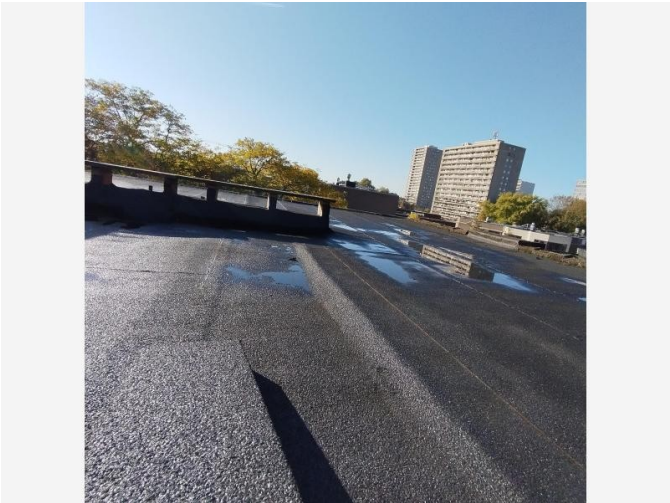
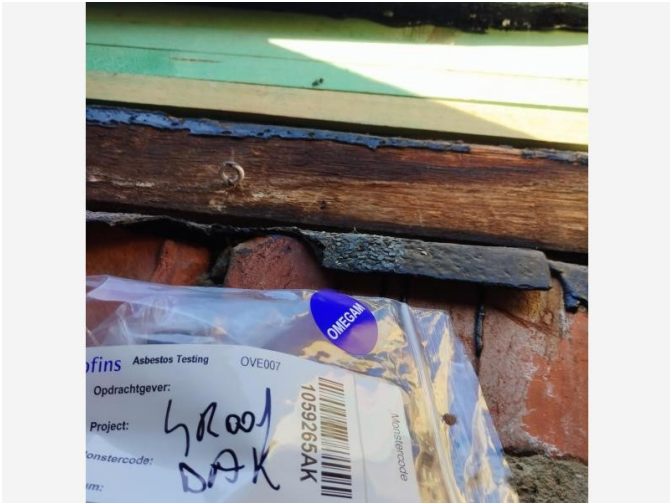
| Fiche 8: Roofing dak..... | 31 |

Geen asbest

| # | Type | Referentie | Resultaat |
|---|---|---|---|
| 8.1 | Puntmonster | Roofing dak | Geen asbest |

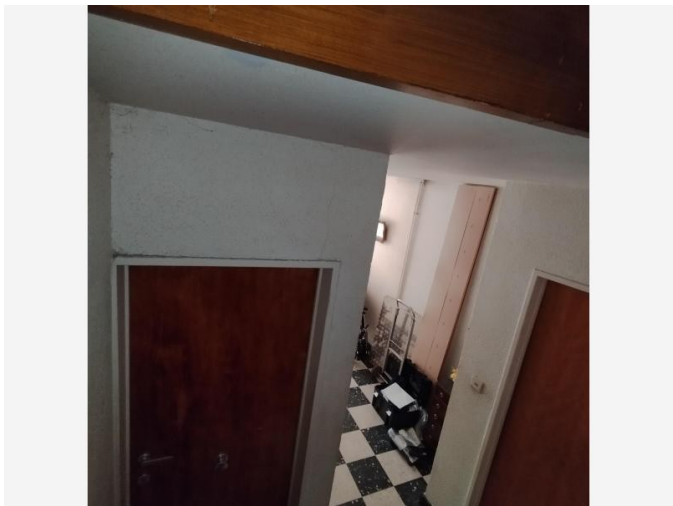
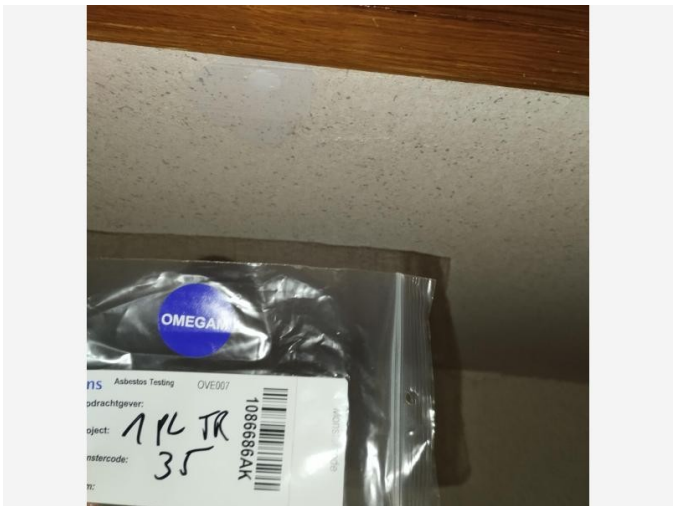
| Fiche 9: Pleisterwerken traphal 35..... | 33 |

Geen asbest

| # | Type | Referentie | Resultaat |
|---|---|---|---|
| 9.1 | Mengmonster | Pl tr 35 | Geen asbest |
