# Asbestinventarisatetest

Quellinstraat 29/401, 2018 Antwerpen

Attestnummer : **20250929-000253.000**

Uitgegeven op : **29.09.2025**

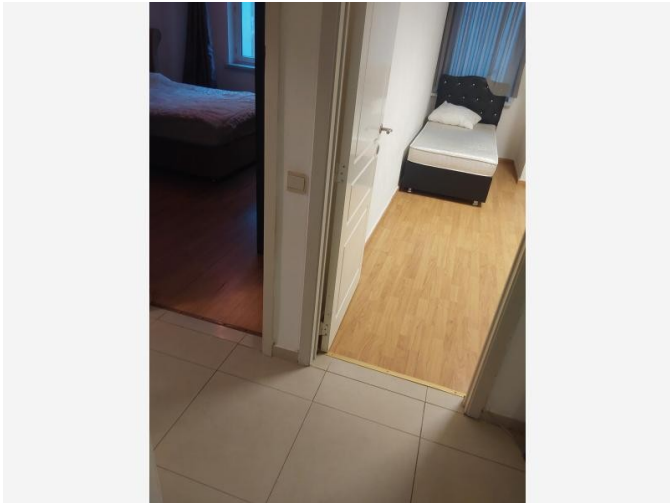
| Fiche 1: Laminaat vloer..... | 11 |

Onderlaag is niet inspecteerbaar .

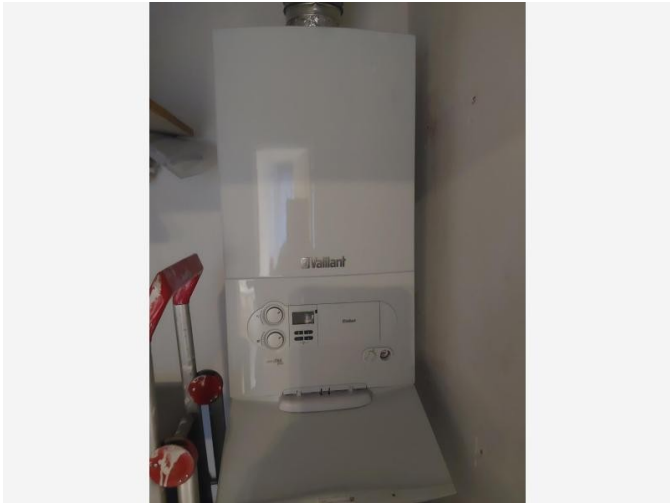
| Fiche 2: verwarmingsketel..... | 12 |

Recent model

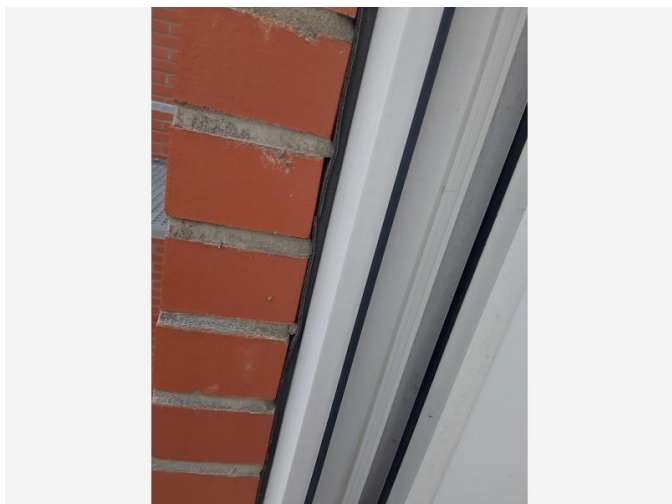
| Fiche 3: Ramen..... | 13 |

Flexibel mastiek

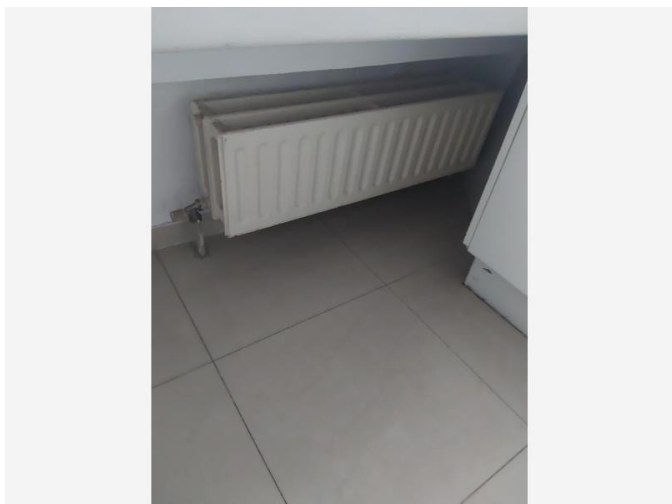
| Fiche 4: radiators..... | 14 |

Oude radiators kunnen asbesthoudende pakkingen bevatten.

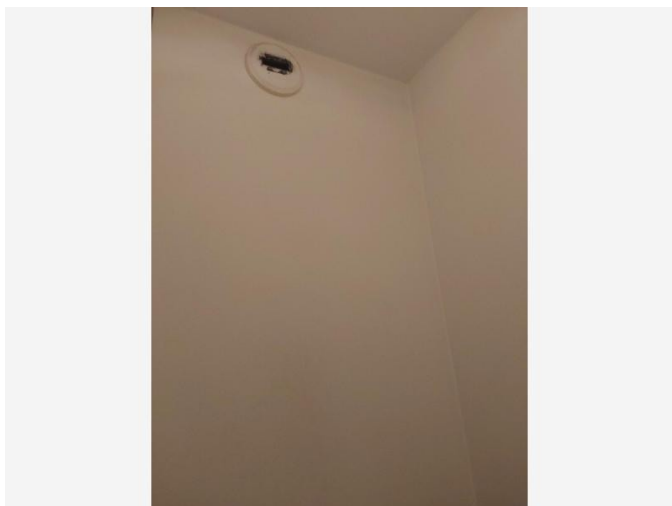
| Fiche 5: Schacht..... | 15 |

Niet inspecteerbaar, behoort tot de gemeenschappelijke delen van het gebouw.

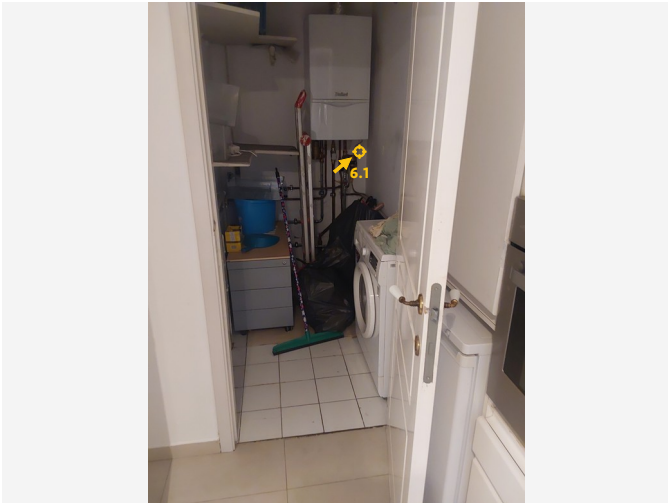
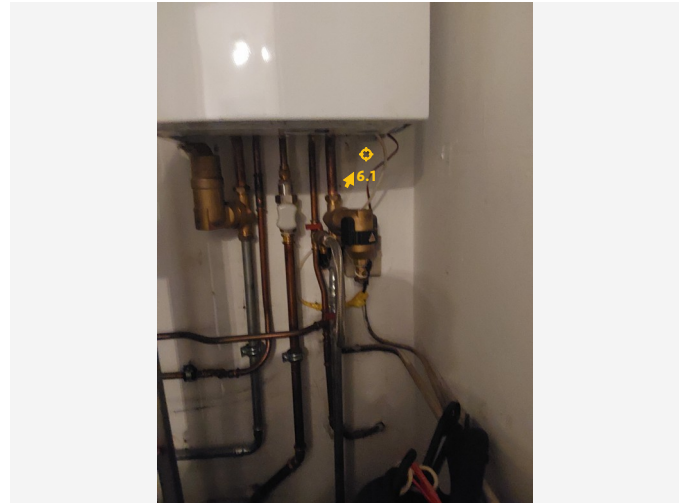
## Fiche 6: pleisterwerk muur

Geen asbest

| # | Type | Referentie | Resultaat |
|---|---|---|---|
| 6.1 | Mengmonster | MM01 | Geen asbest |

| Opmerking | Alle muren zijn bepleisterd. |

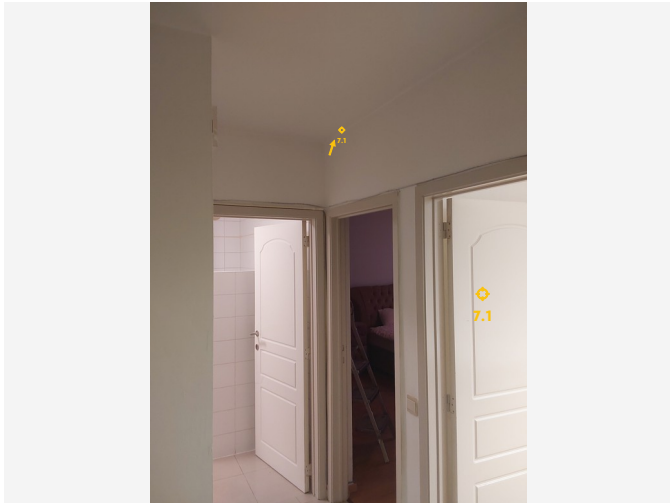
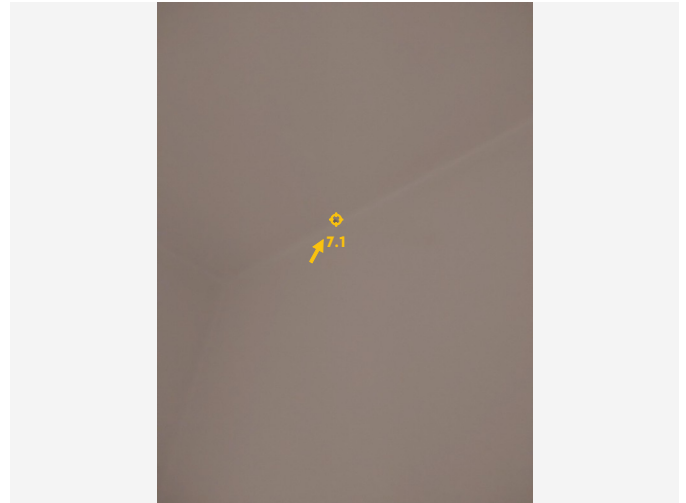
## Fiche 7: Pleisterwerk plafond

Geen asbest

| # | Type | Referentie | Resultaat |
|---|---|---|---|
| 7.1 | Mengmonster | MM02 | Geen asbest |
